Asbestinventarisattest

Ollevierlaan 19, 8660 De Panne

Attestnummer : **20260908-000265.000**
Uitgegeven op : **08.09.2026**
Geldig tot : **08.09.2036**

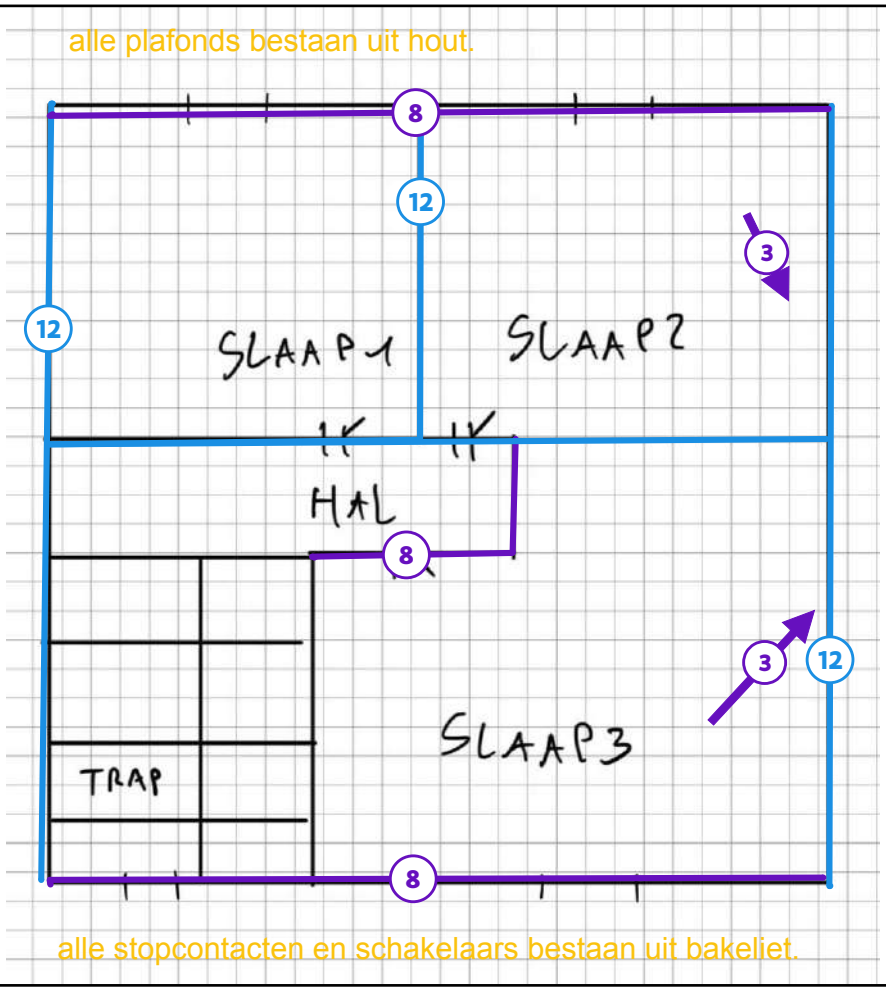
Plan 1.1: 3 de verdieping

Beschrijving	Type	Actie
1. Bakeliet - Stopcontacten & schakelaars (binnen)	Asbestmateriaal	Zorgvuldig beheren
3. Binnenzijde en bovenzijde van de schouw	Beperking	-
8. Valse wand(en)/voorzetwand(en) - Gipskarton-Pvc-hout	Advies	-
10. Plafondafwerking in gipskarton/hout/pvc	Advies	-
12. Pleisterwerk wanden	Geen asbest	-

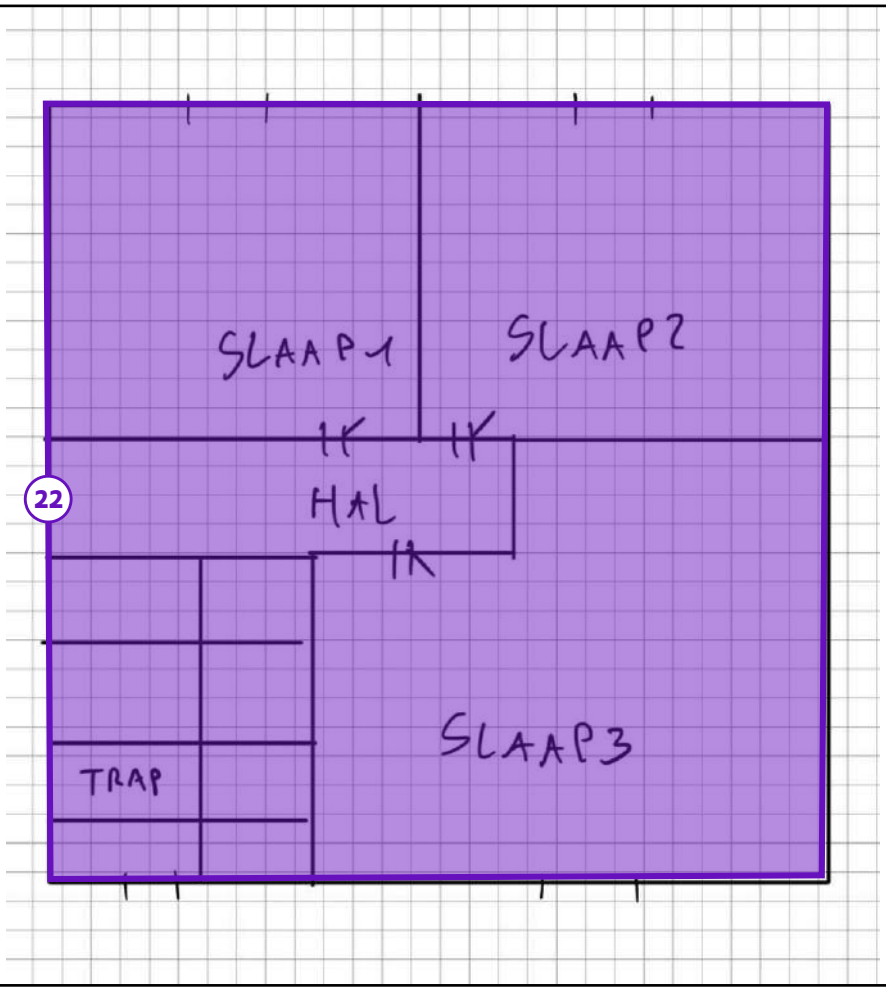
Plan 1.2: 3 de verdieping

Beschrijving	Type	Actie
22. Dakbedekking - niet verdacht woning	Overige ruimte of materiaal	-

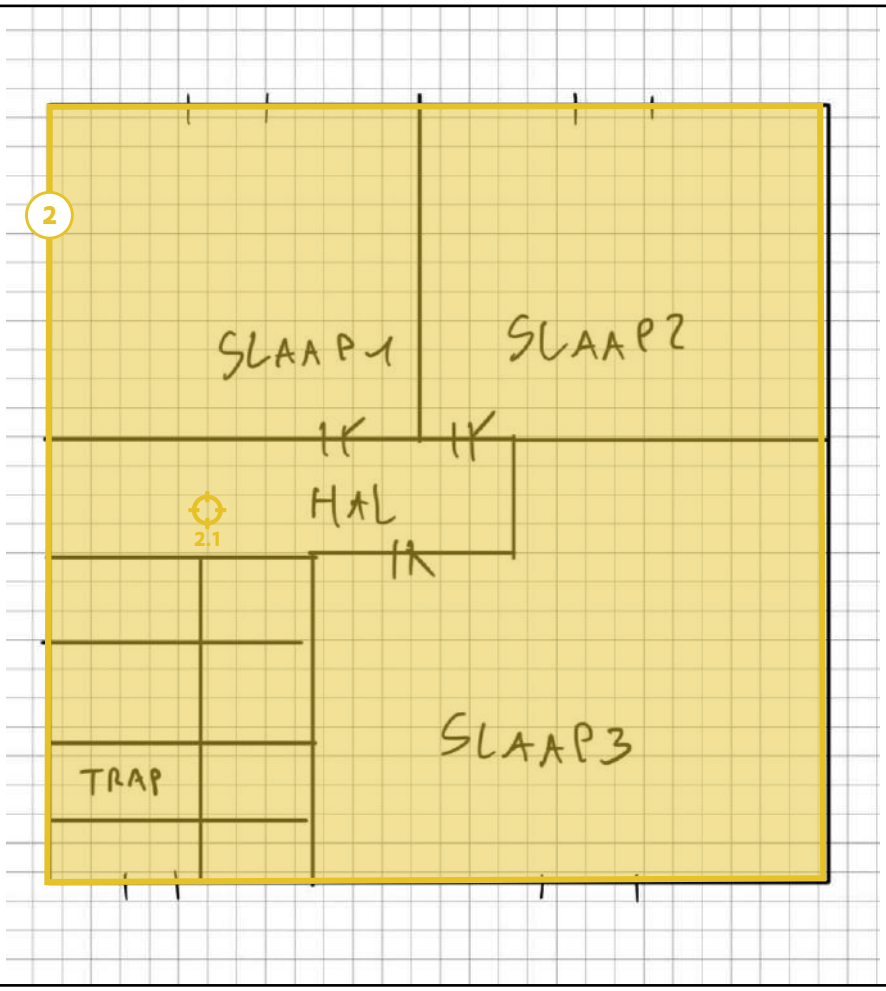
Plan 1.3: 3 de verdieping

Beschrijving	Type	Actie
2. Onderdak cementplaat woning	Asbestmateriaal	Zorgvuldig beheren
2.1 Code: M01	Puntmonster	-

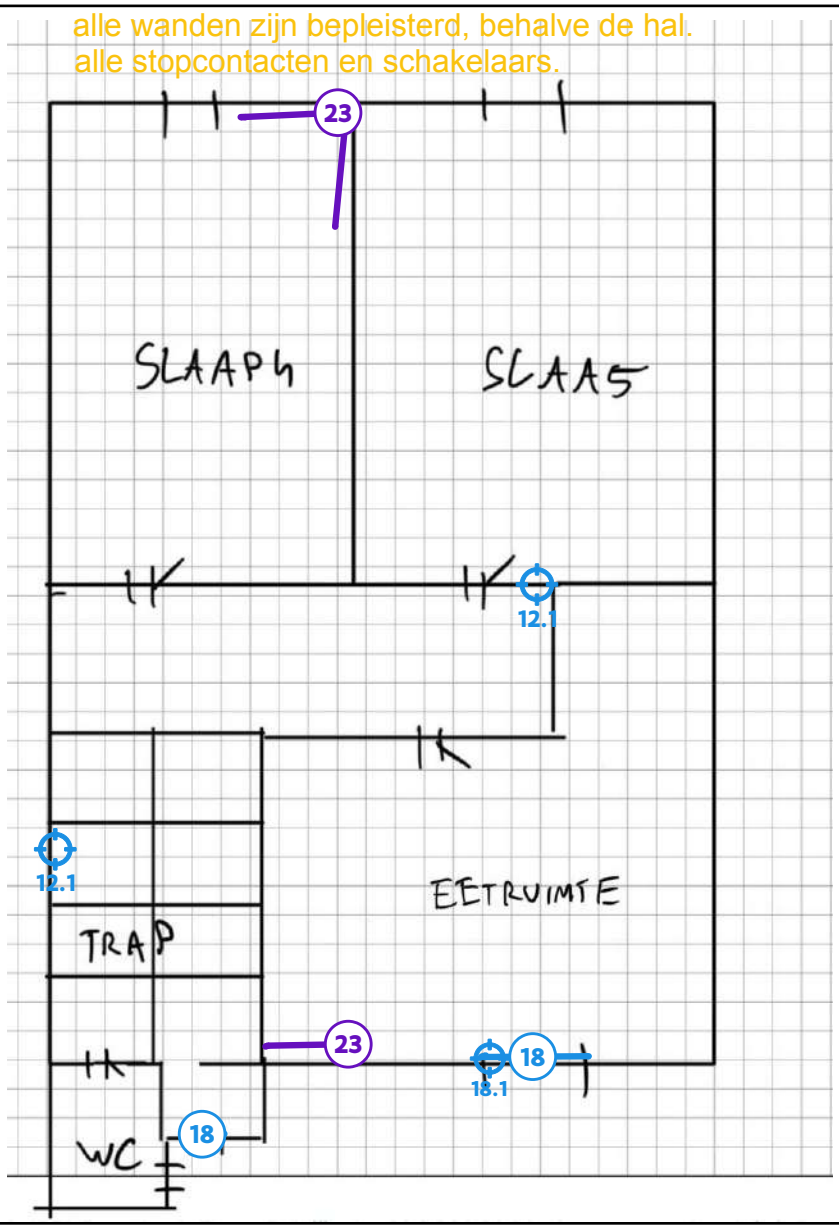
Plan 1.4: 2 de verdieping

Beschrijving	Type	Actie
1. Bakeliet - Stopcontacten & schakelaars (binnen)	Asbestmateriaal	Zorgvuldig beheren
12. Pleisterwerk wanden	Geen asbest	-
12.1 Code: M02	Mengmonster	-
18. Mastiek/kit tussen glas en profiel - Binnen	Geen asbest	-
18.1 Code: M03	Puntmonster	-

23. Leidingisolatie - niet verdacht	Overige ruimte of materiaal	-

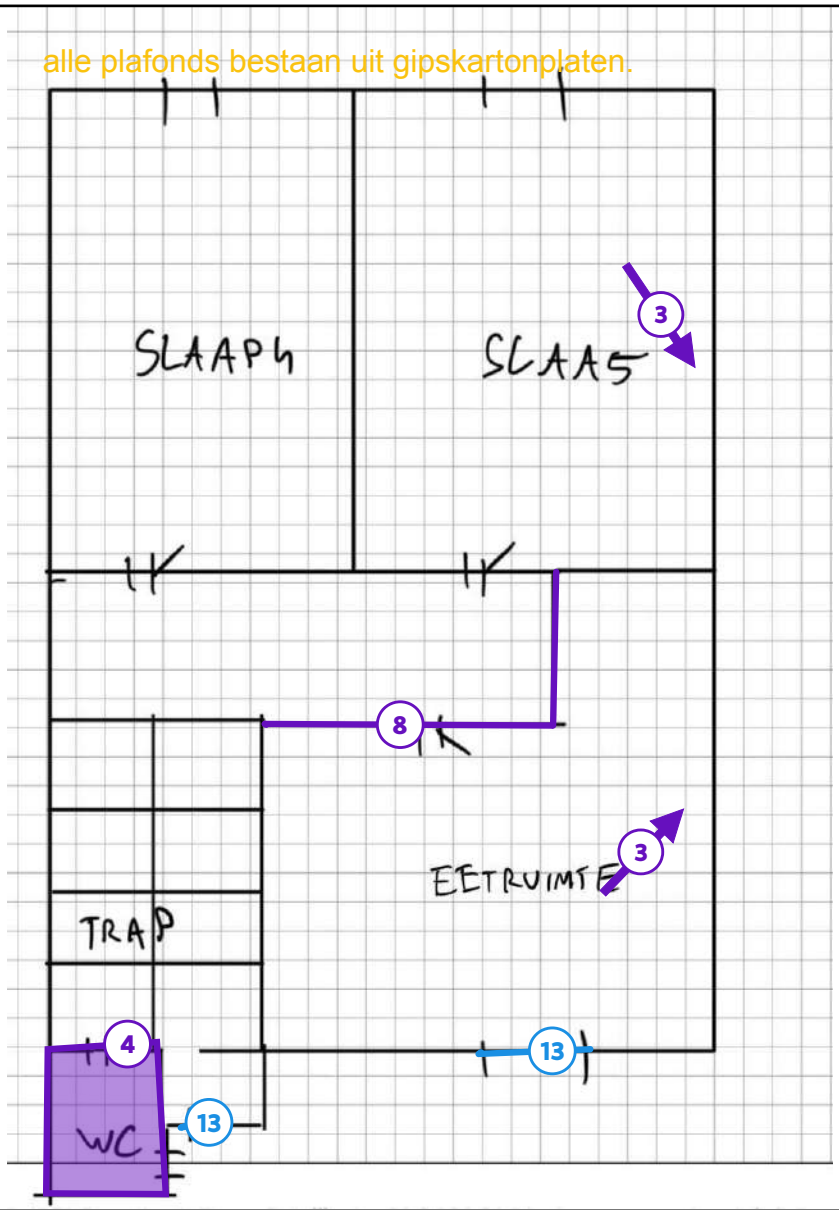
Plan 1.5: 2 de verdieping

Beschrijving	Type	Actie
3. Binnenzijde en bovenzijde van de schouw	Beperking	-
4. Dakbedekking (>3,50m)	Beperking	-
8. Valse wand(en)/voorzetwand(en) - Gipskarton-Pvc-hout	Advies	-
10. Plafondafwerking in gipskarton/hout/pvc	Advies	-

13. Mastiek/kit tussen glas en profiel - buiten	Geen asbest	-

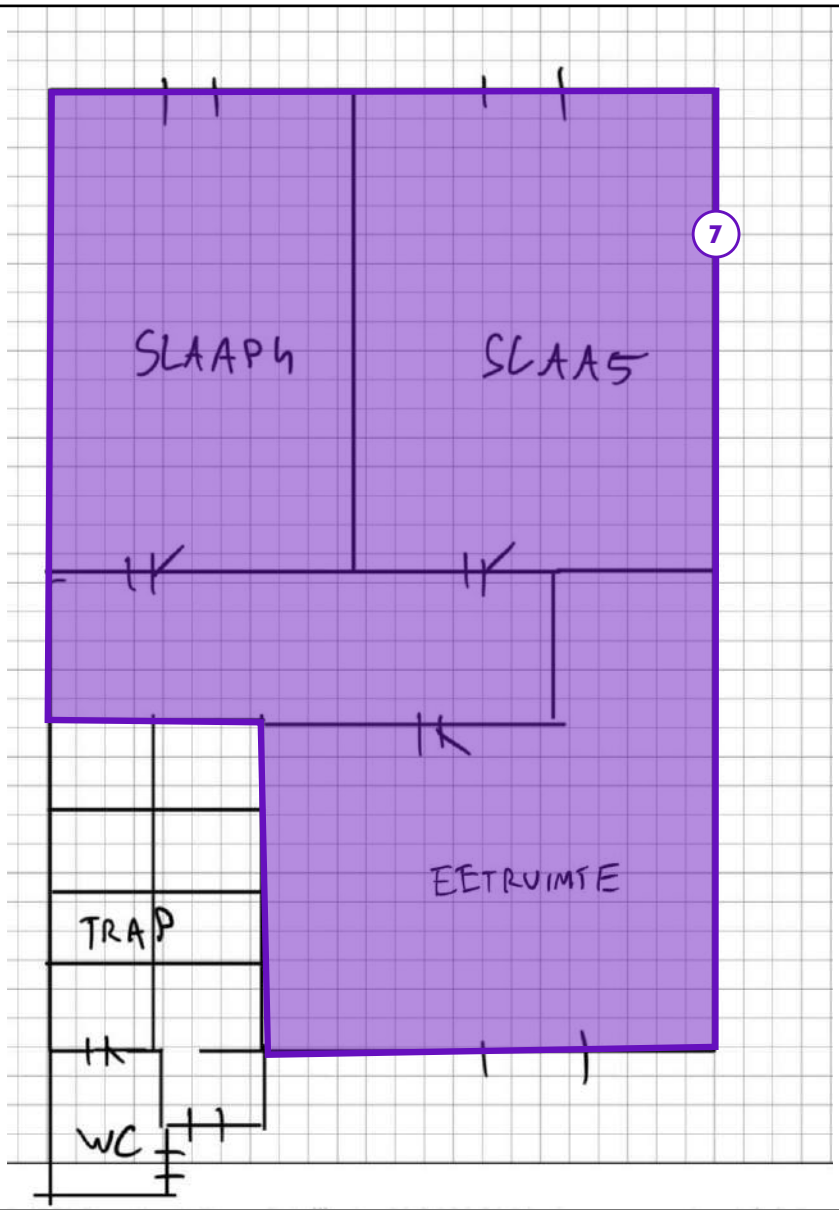
Plan 1.6: 2 de verdieping

Beschrijving	Type	Actie
7. Vloerbekleding - Niet verdacht	Advies	-

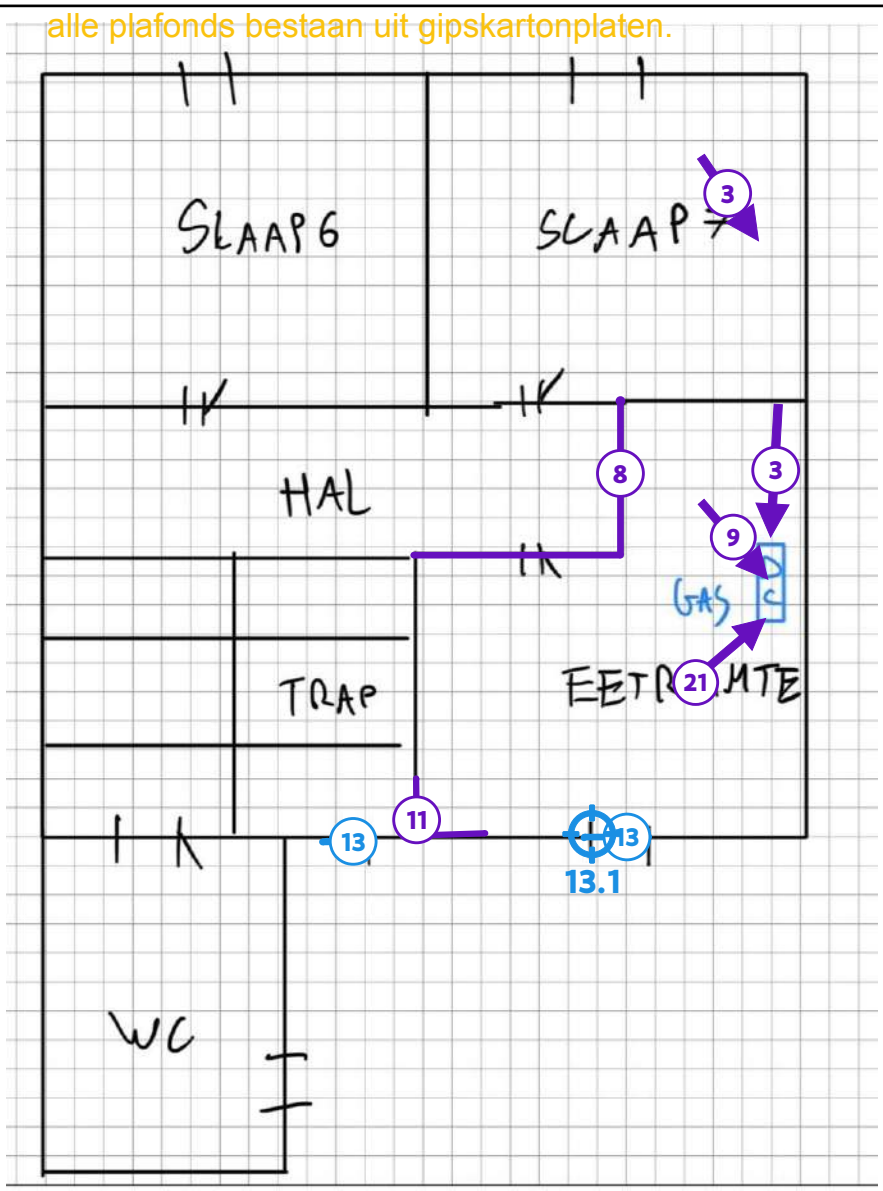
Plan 1.7: 1 ste verdieping

Beschrijving	Type	Actie
3. Binnenzijde en bovenzijde van de schouw	Beperking	-
8. Valse wand(en)/voorzetwand(en) - Gipskarton-Pvc-hout	Advies	-
9. Gaskachels	Advies	-
10. Plafondafwerking in gipskarton/hout/pvc	Advies	-

11. Tegellijm achter wandtegels & plinten eetruimte, keuken	Advies	-
13. Mastiek/kit tussen glas en profiel - buiten	Geen asbest	-
13.1 Code: M04	Puntmonster	-
21. Materialen aan de stookketel(dichtingen, isol mat,...) niet verdacht	Overige ruimte of materiaal	-

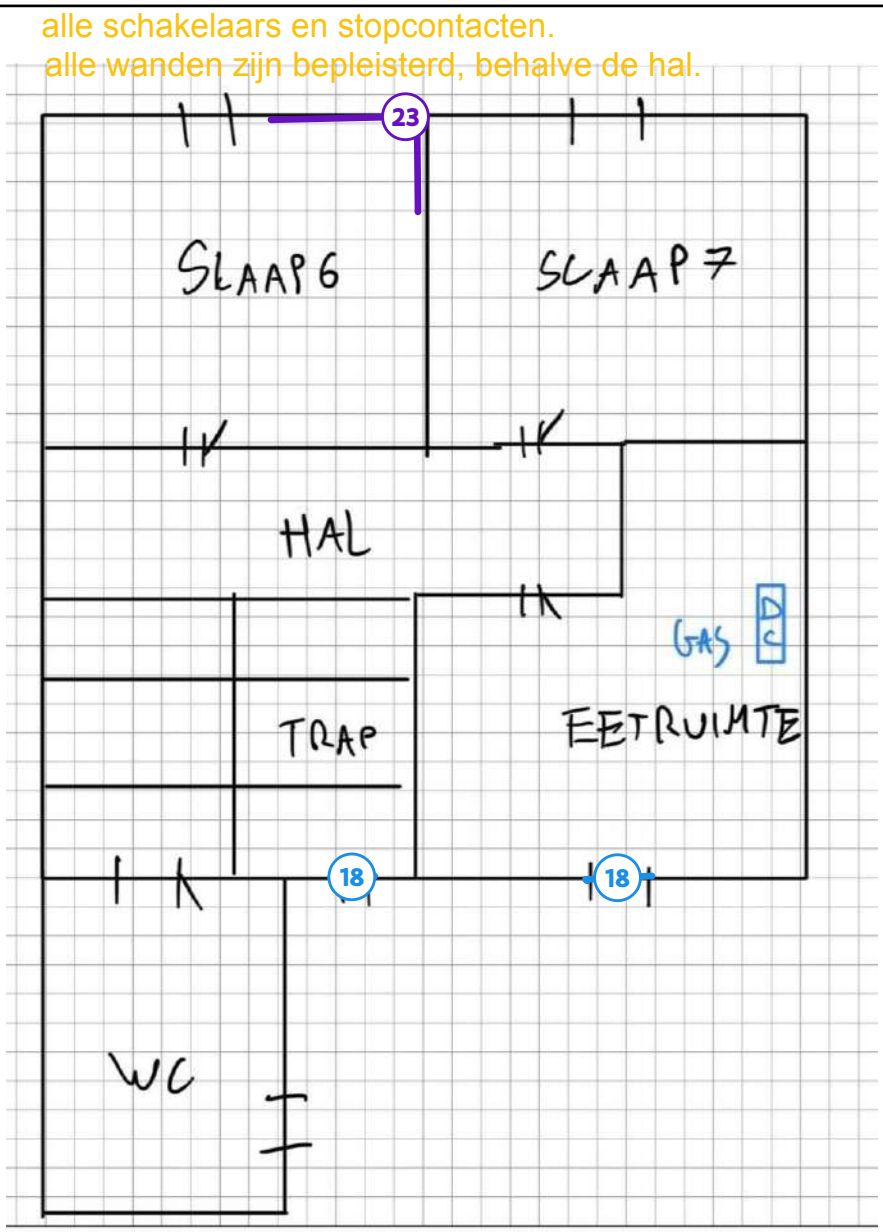
Plan 1.8: 1 ste verdieping

Beschrijving	Type	Actie
1. Bakeliet - Stopcontacten & schakelaars (binnen)	Asbestmateriaal	Zorgvuldig beheren
12. Pleisterwerk wanden	Geen asbest	-
18. Mastiek/kit tussen glas en profiel - Binnen	Geen asbest	-
23. Leidingisolatie - niet verdacht	Overige ruimte of materiaal	-

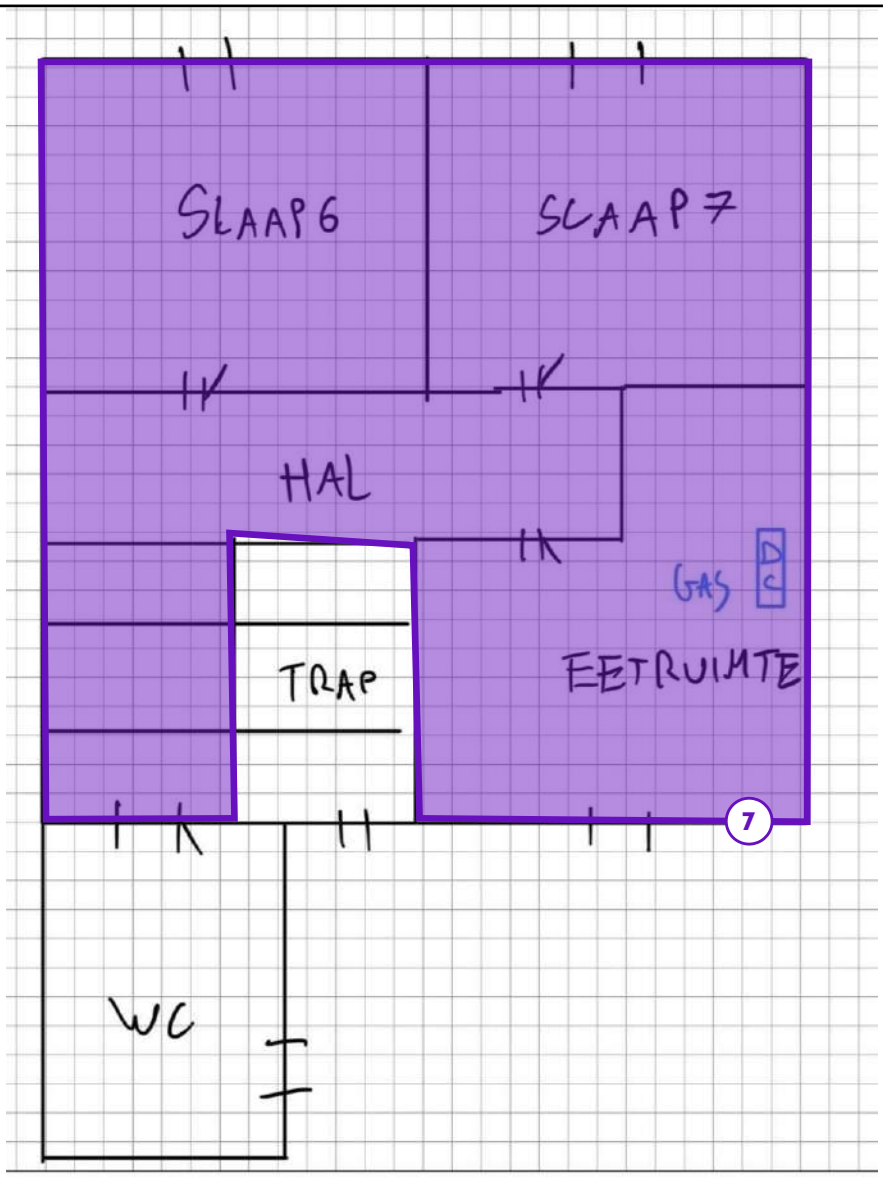
Plan 1.9: 1 ste verdieping

Beschrijving	Type	Actie
7. Vloerbekleding - Niet verdacht	Advies	-

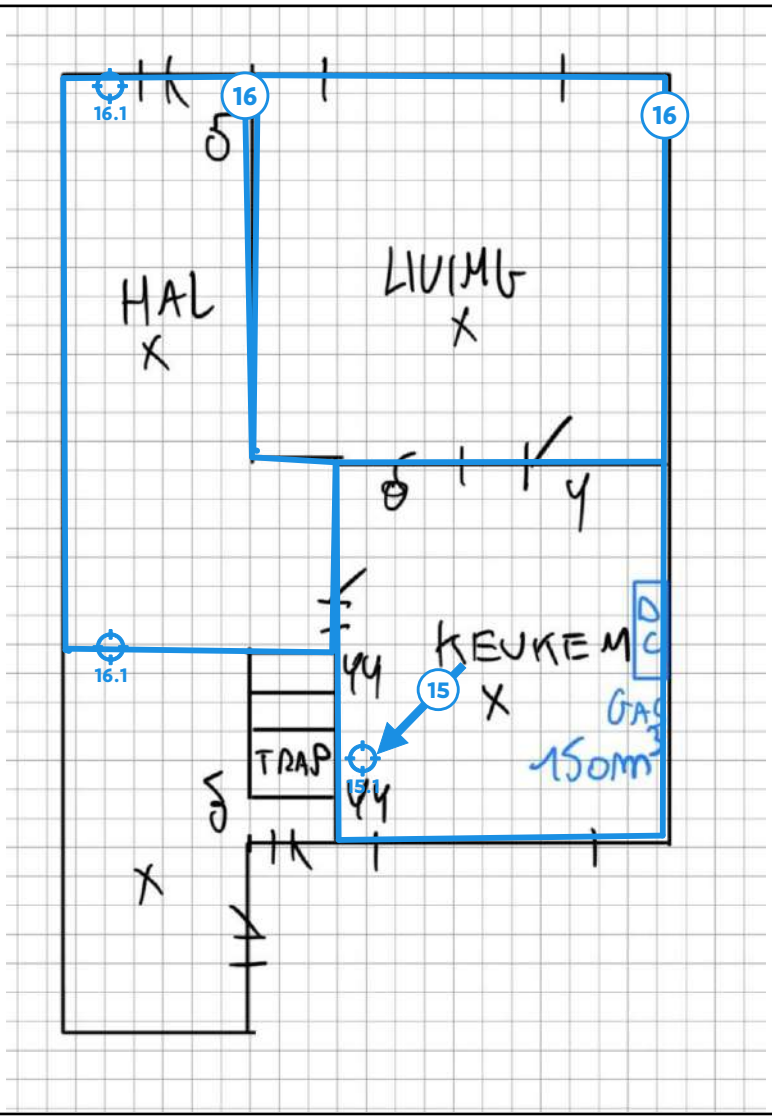
Plan 1.10: Gelijkvloers

Beschrijving	Type	Actie
15. Ontdreuningsplaat/anti-dreunplaat onder spoelbak keuken	Geen asbest	-
15.1 Code: M05	Puntmonster	-
16. Sierlijsten pleisterwerk hal, living en keuken	Geen asbest	-
16.1 Code: M06	Mengmonster	-

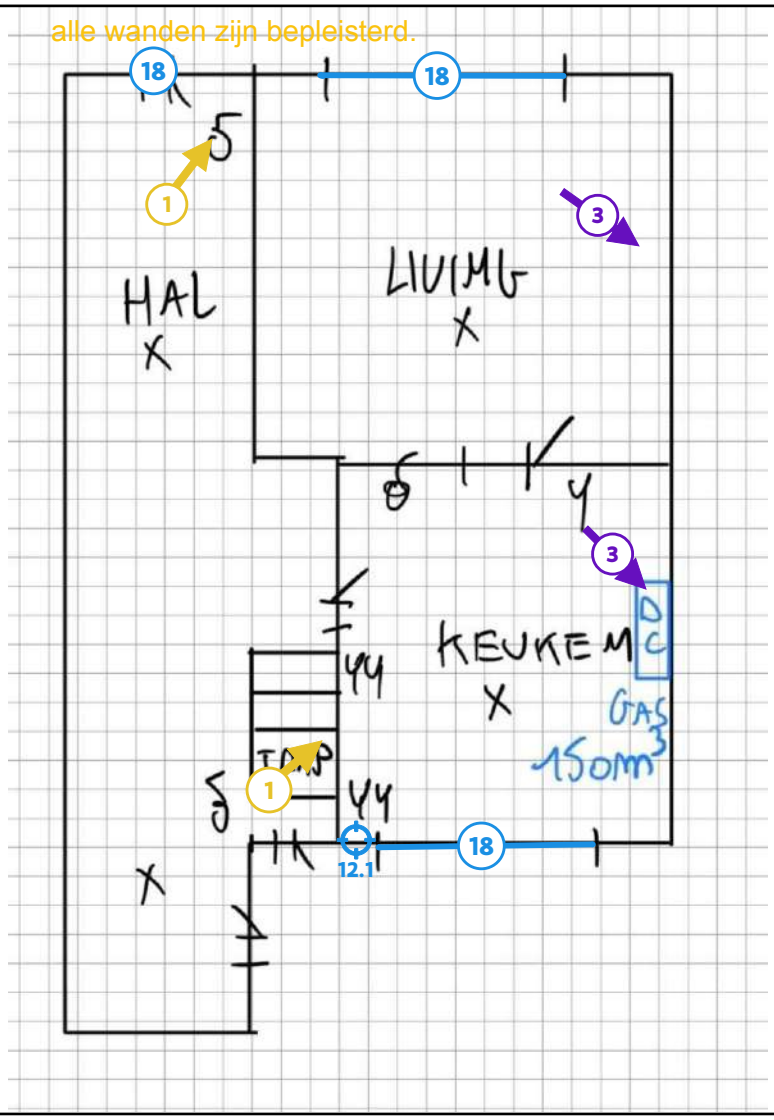
Plan 1.11: Gelijkvloers

Beschrijving	Type	Actie
1. Bakeliet - Stopcontacten & schakelaars (binnen)	Asbestmateriaal	Zorgvuldig beheren
3. Binnenzijde en bovenzijde van de schouw	Beperking	-
12. Pleisterwerk wanden	Geen asbest	-
12.1 Code: M02	Mengmonster	-
18. Mastiek/kit tussen glas en profiel - Binnen	Geen asbest	-

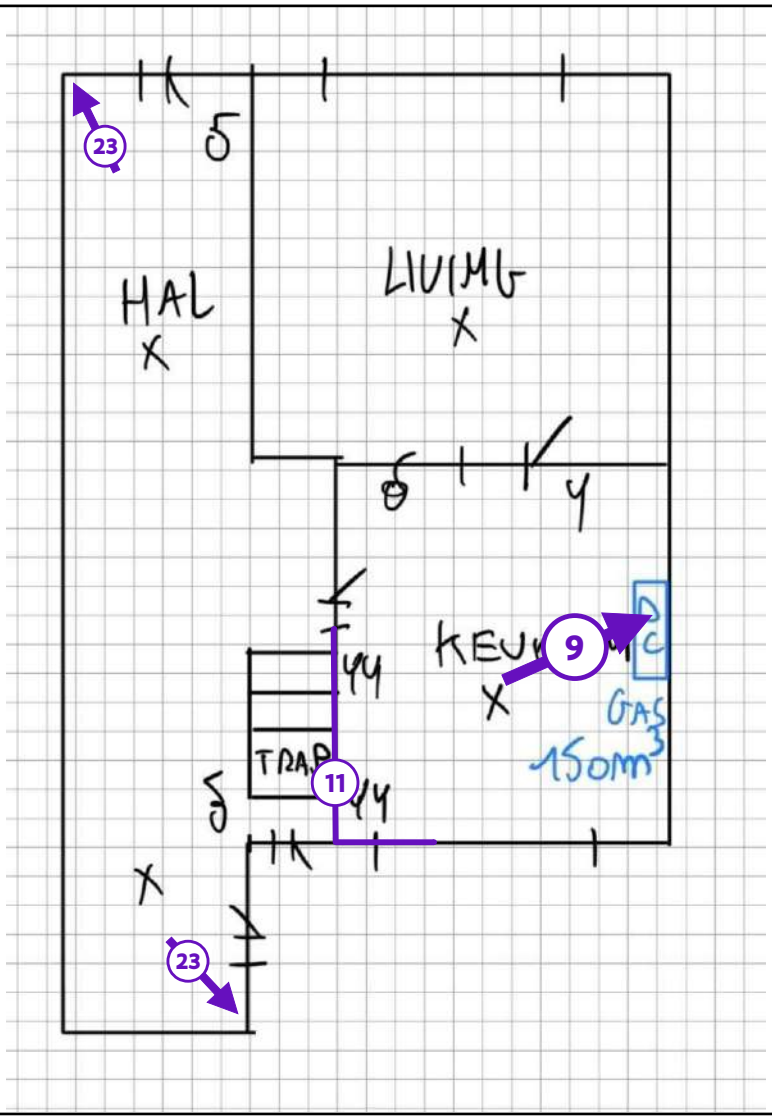
Plan 1.12: Gelijkvloers

Beschrijving	Type	Actie
9. Gaskachels	Advies	-
11. Tegellijm achter wandtegels & plinten eetruimte, keuken	Advies	-
23. Leidingisolatie - niet verdacht	Overige ruimte of materiaal	-

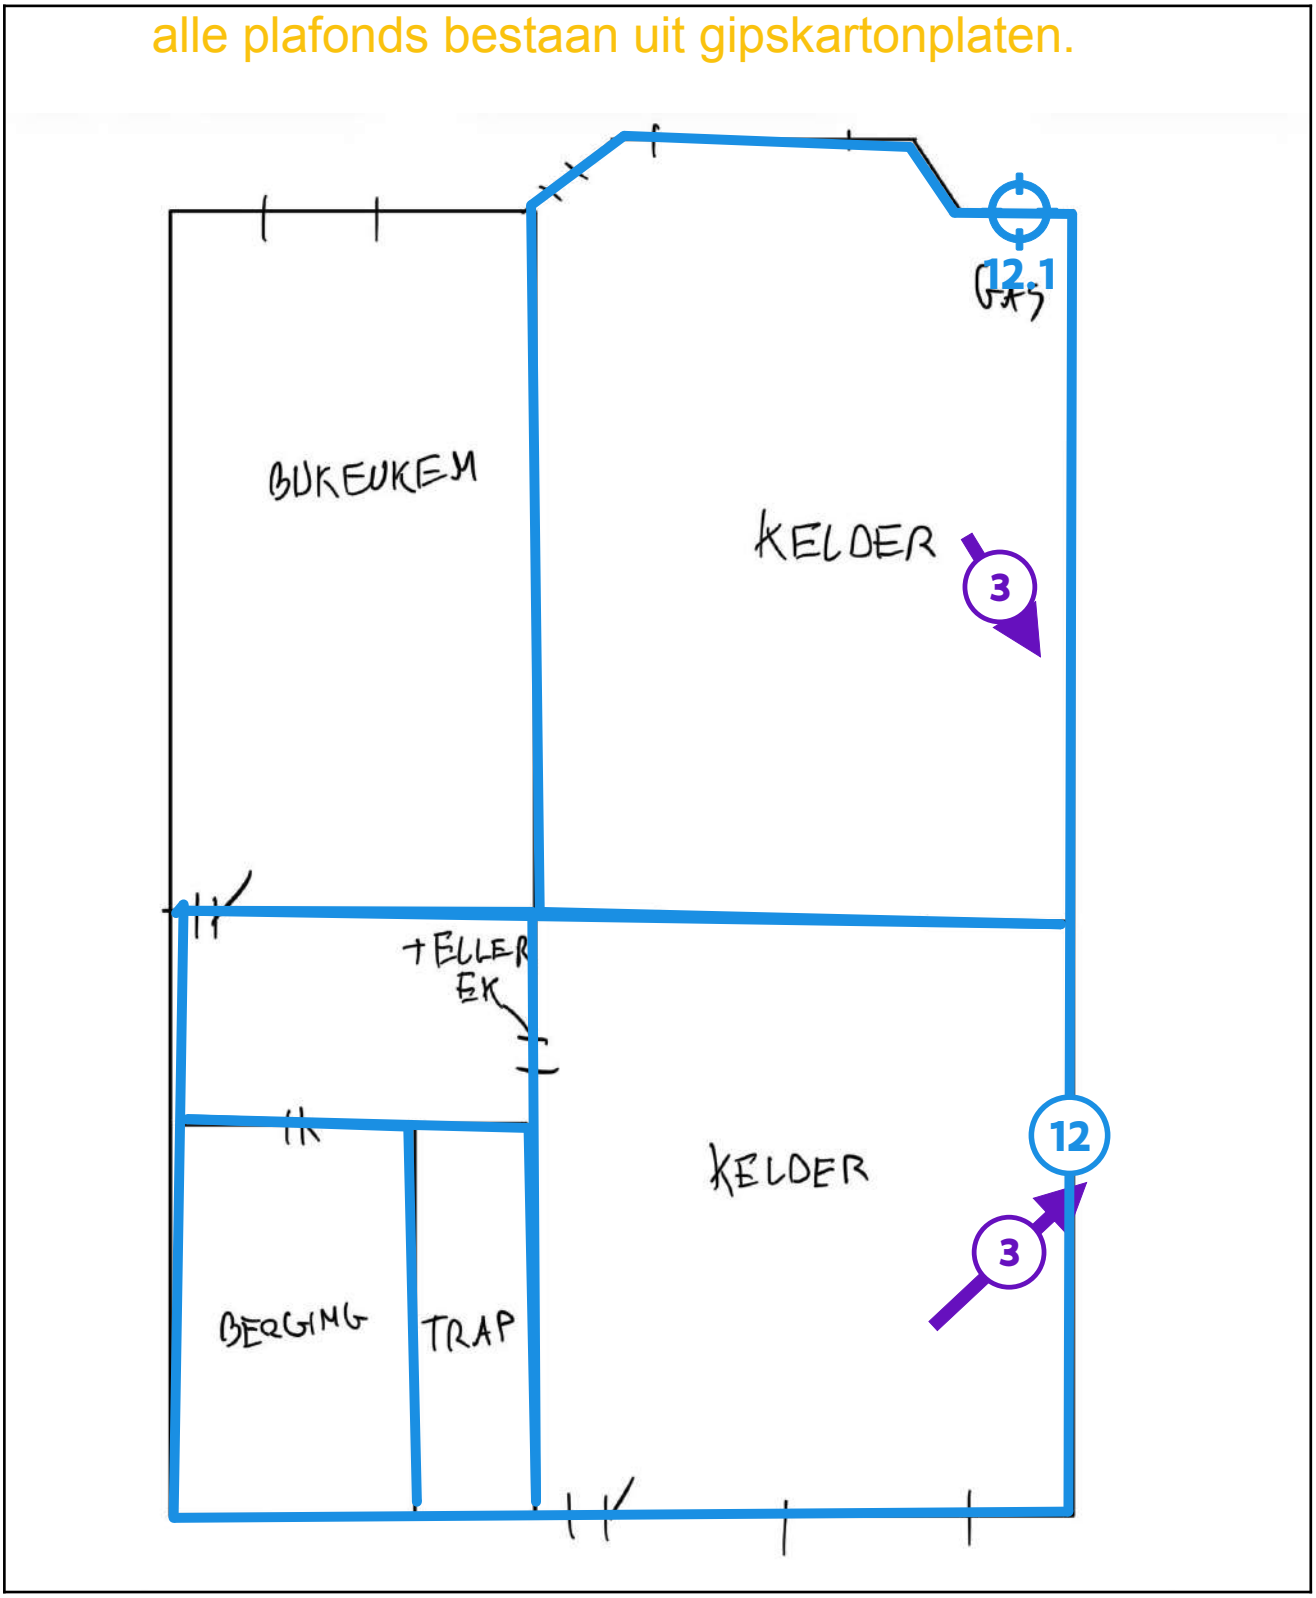
Plan 1.13: Kelder

3. Binnenzijde en bovenzijde van de schouw	Beperking	-
10. Plafondafwerking in gipskarton/hout/pvc	Advies	-
12. Pleisterwerk wanden	Geen asbest	-
12.1 Code: M02	Mengmonster	-

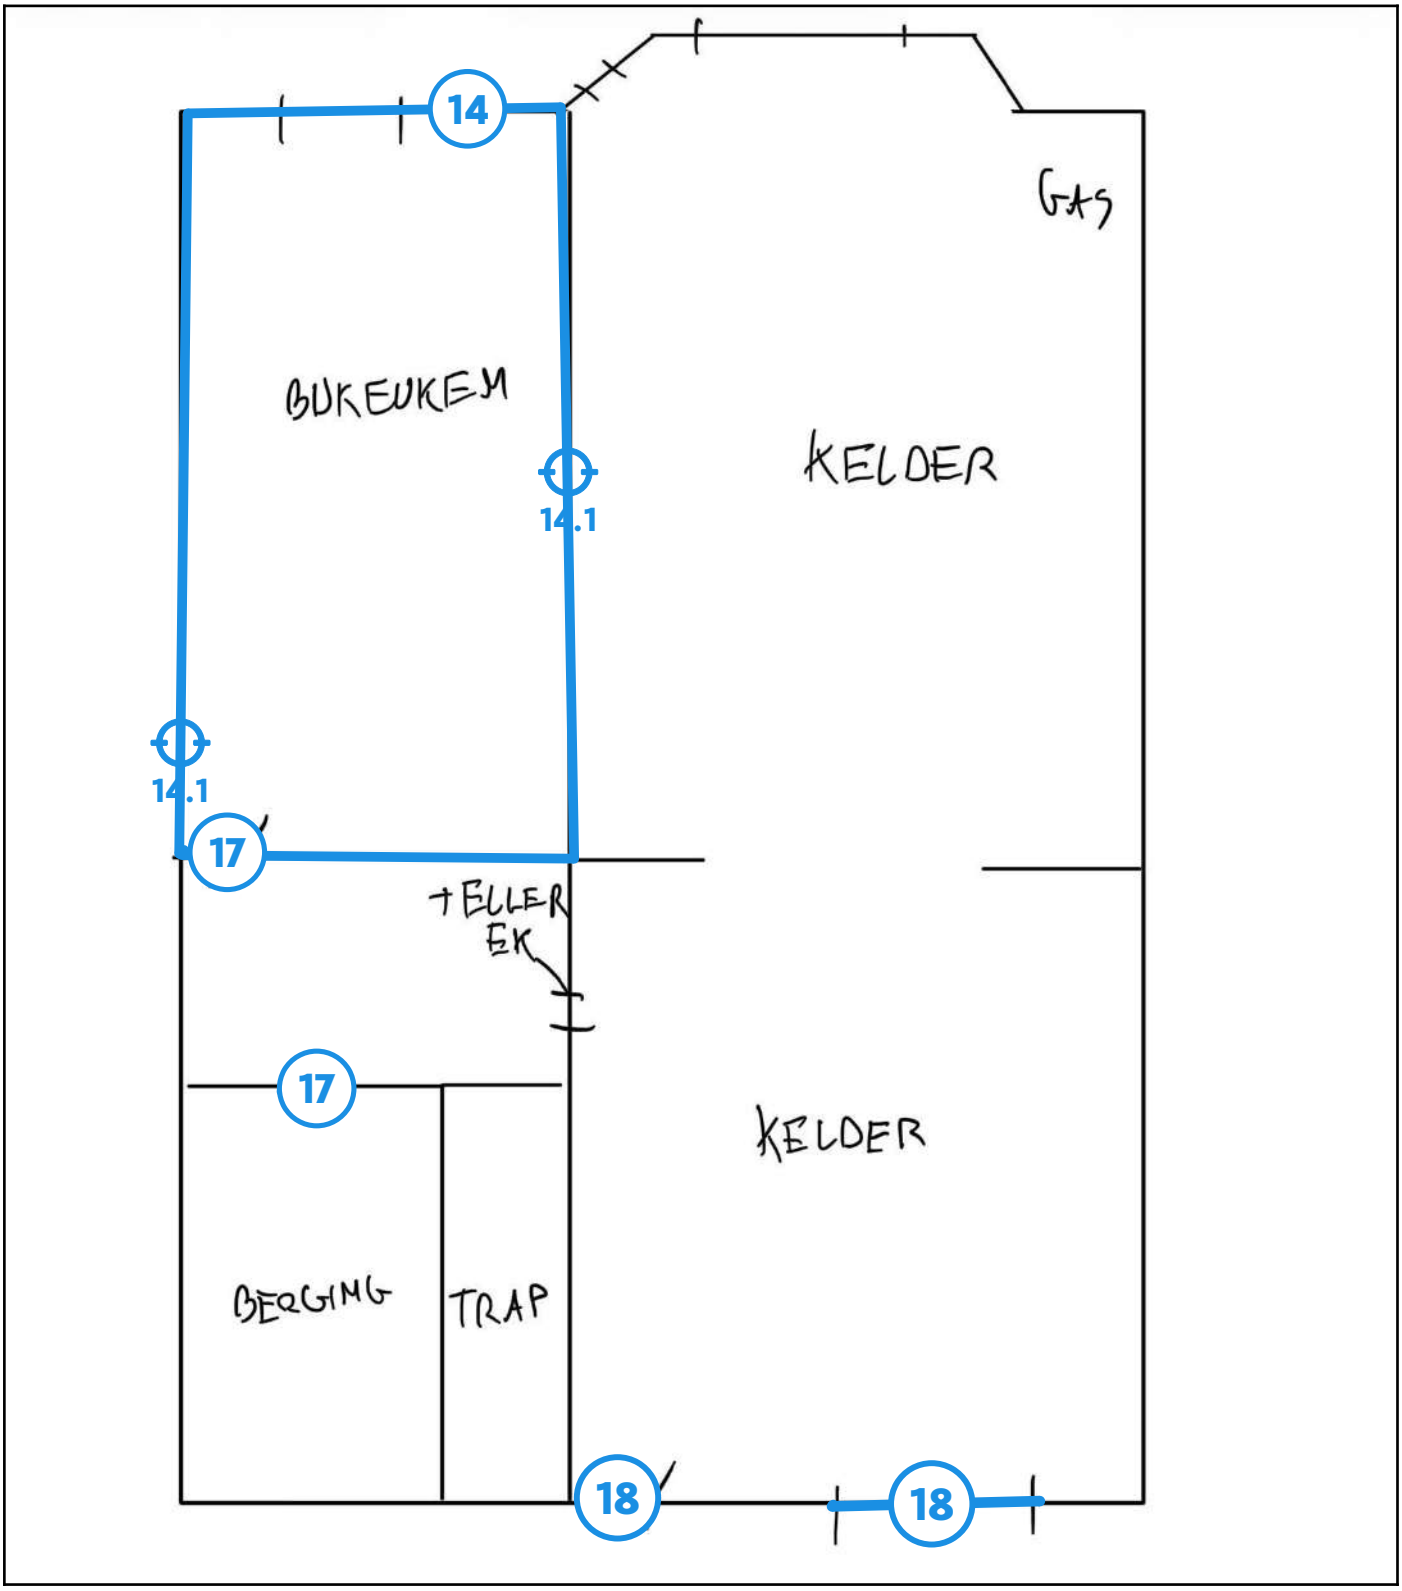
Plan 1.14: Kelder

14. Ruw pleisterwerk binnenwand kelder	Geen asbest	-
14.1 Code: M08	Mengmonster	-
17. Stopverf	Geen asbest	-
18. Mastiek/kit tussen glas en profiel - Binnen	Geen asbest	-

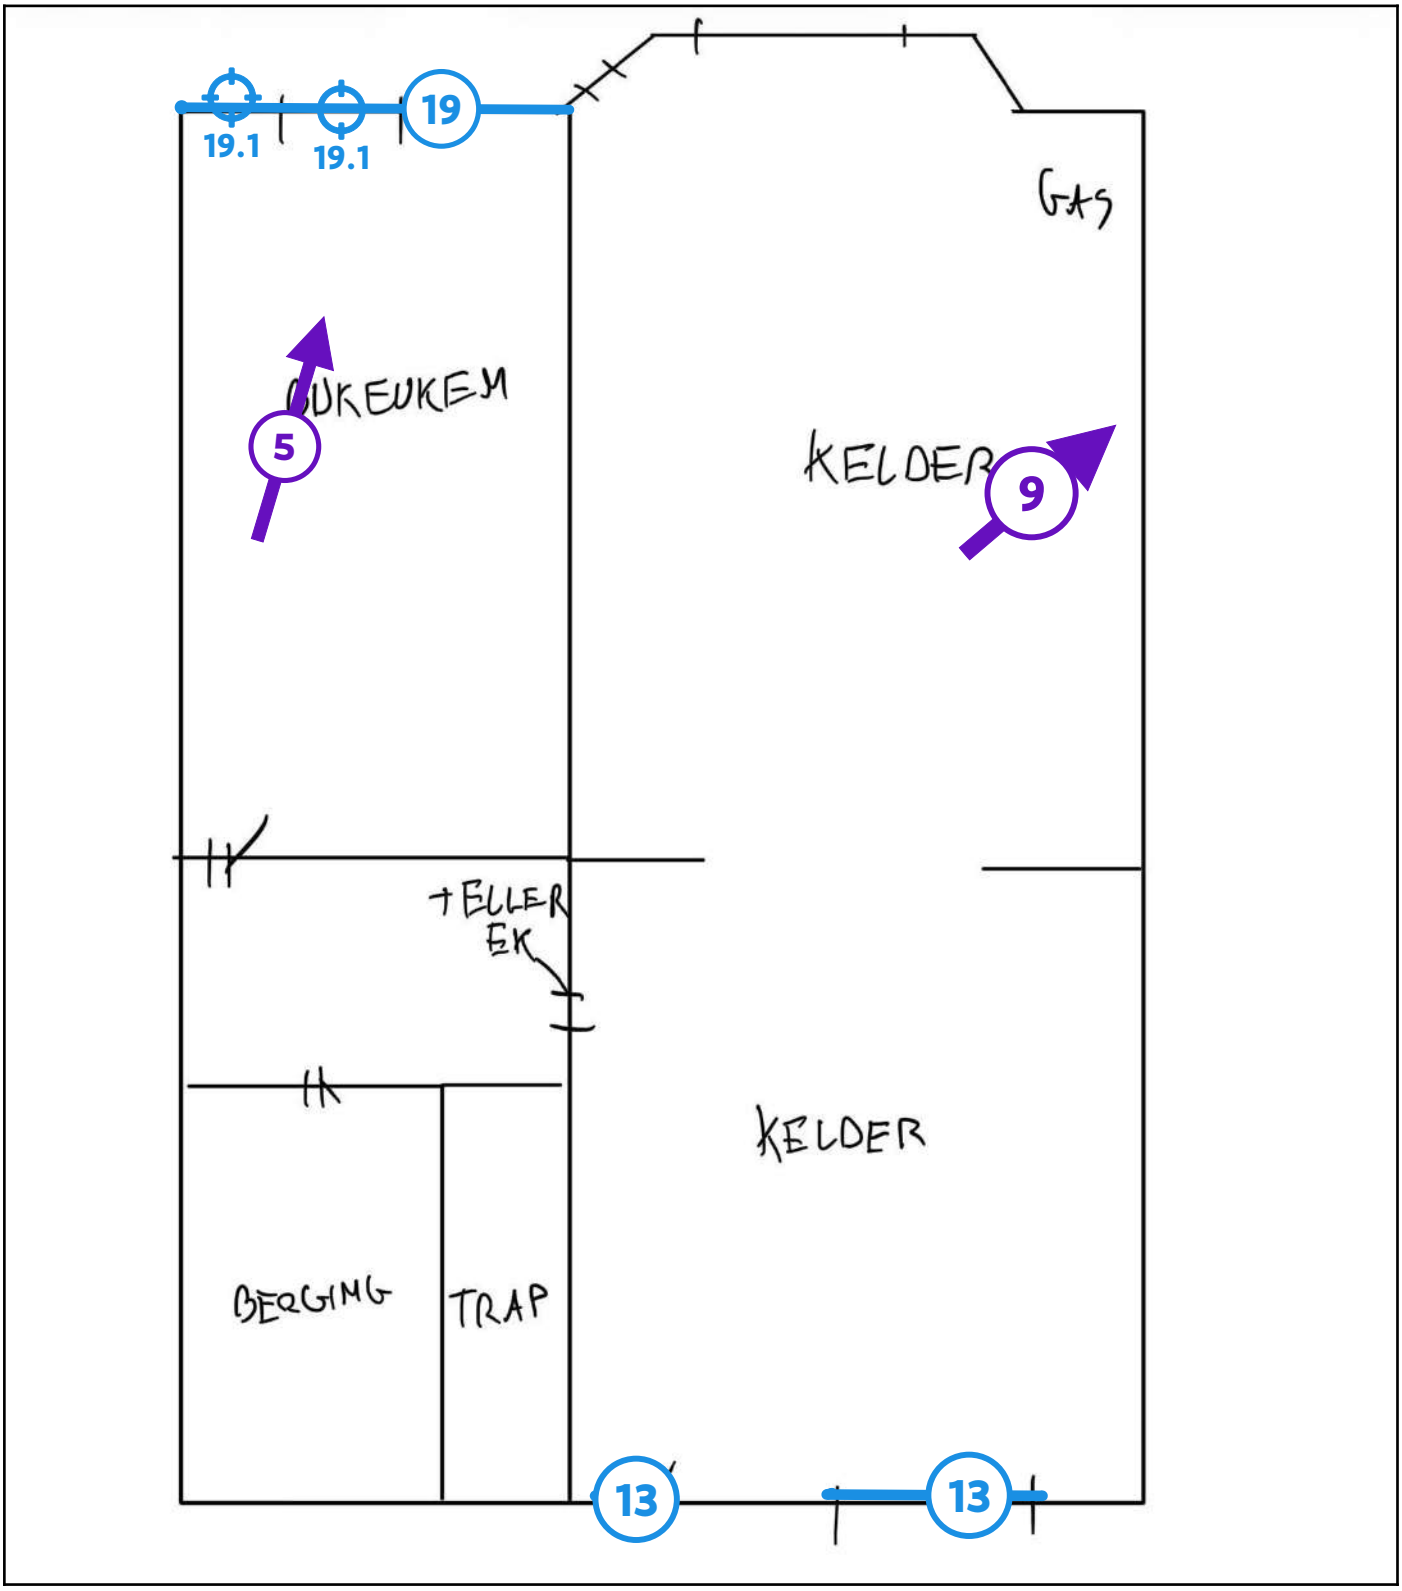
Plan 1.15: Kelder

5. Putdekesel niet ophefbaar (oxidatie)	Beperking	-
9. Gaskachels	Advies	-
13. Mastiek/kit tussen glas en profiel - buiten	Geen asbest	-
19. Tegellijm bijkeuken	Geen asbest	-
19.1 Code: M09	Mengmonster	-

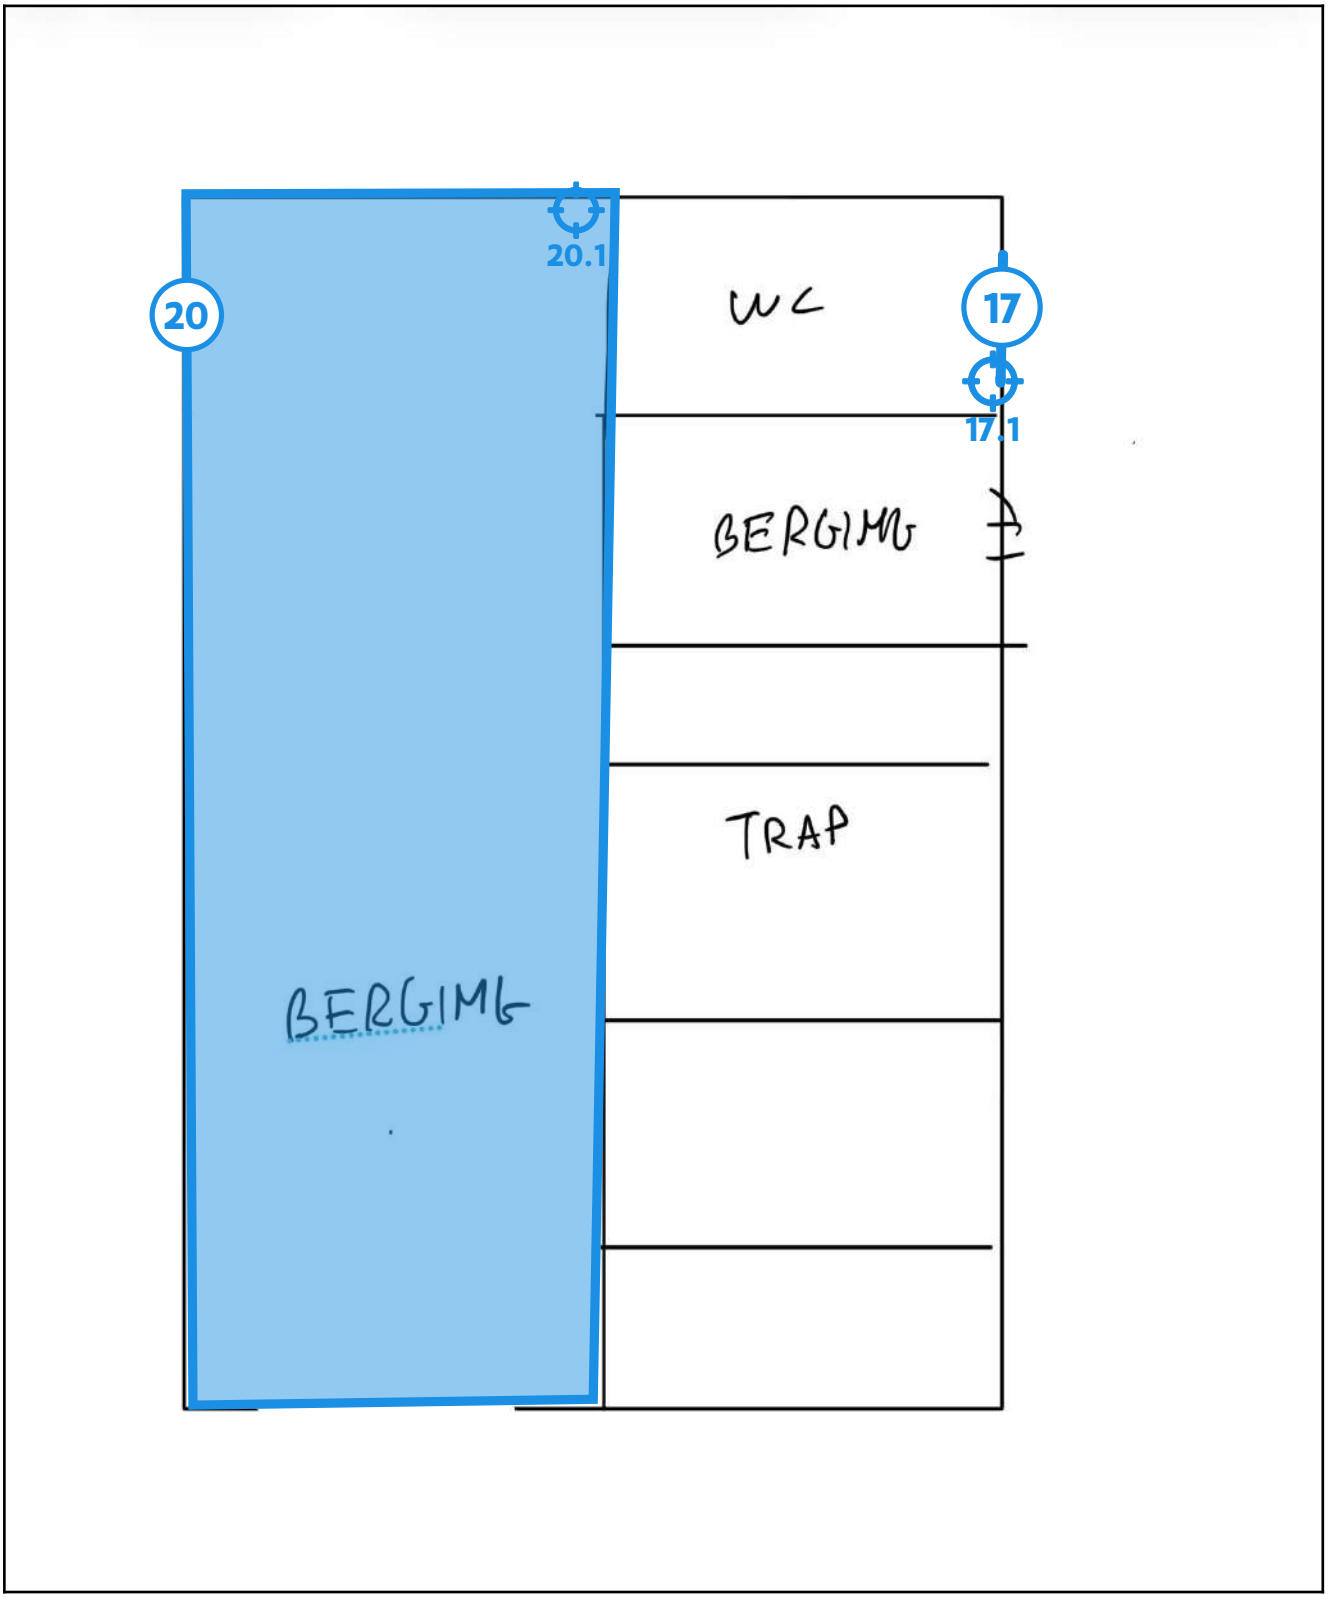
Plan 2.1: Achterbouw + berging

17. Stopverf	Geen asbest	-
17.1 Code: M10	Puntmonster	-
20. Dakbedekking - Roofing	Geen asbest	-
20.1 Code: M07	Puntmonster	-
