Asbestinventarisattest

Ollevierlaan 19, 8660 De Panne

Attestnummer : **20260908-000265.000**
Uitgegeven op : **08.09.2026**
Geldig tot : **08.09.2036**

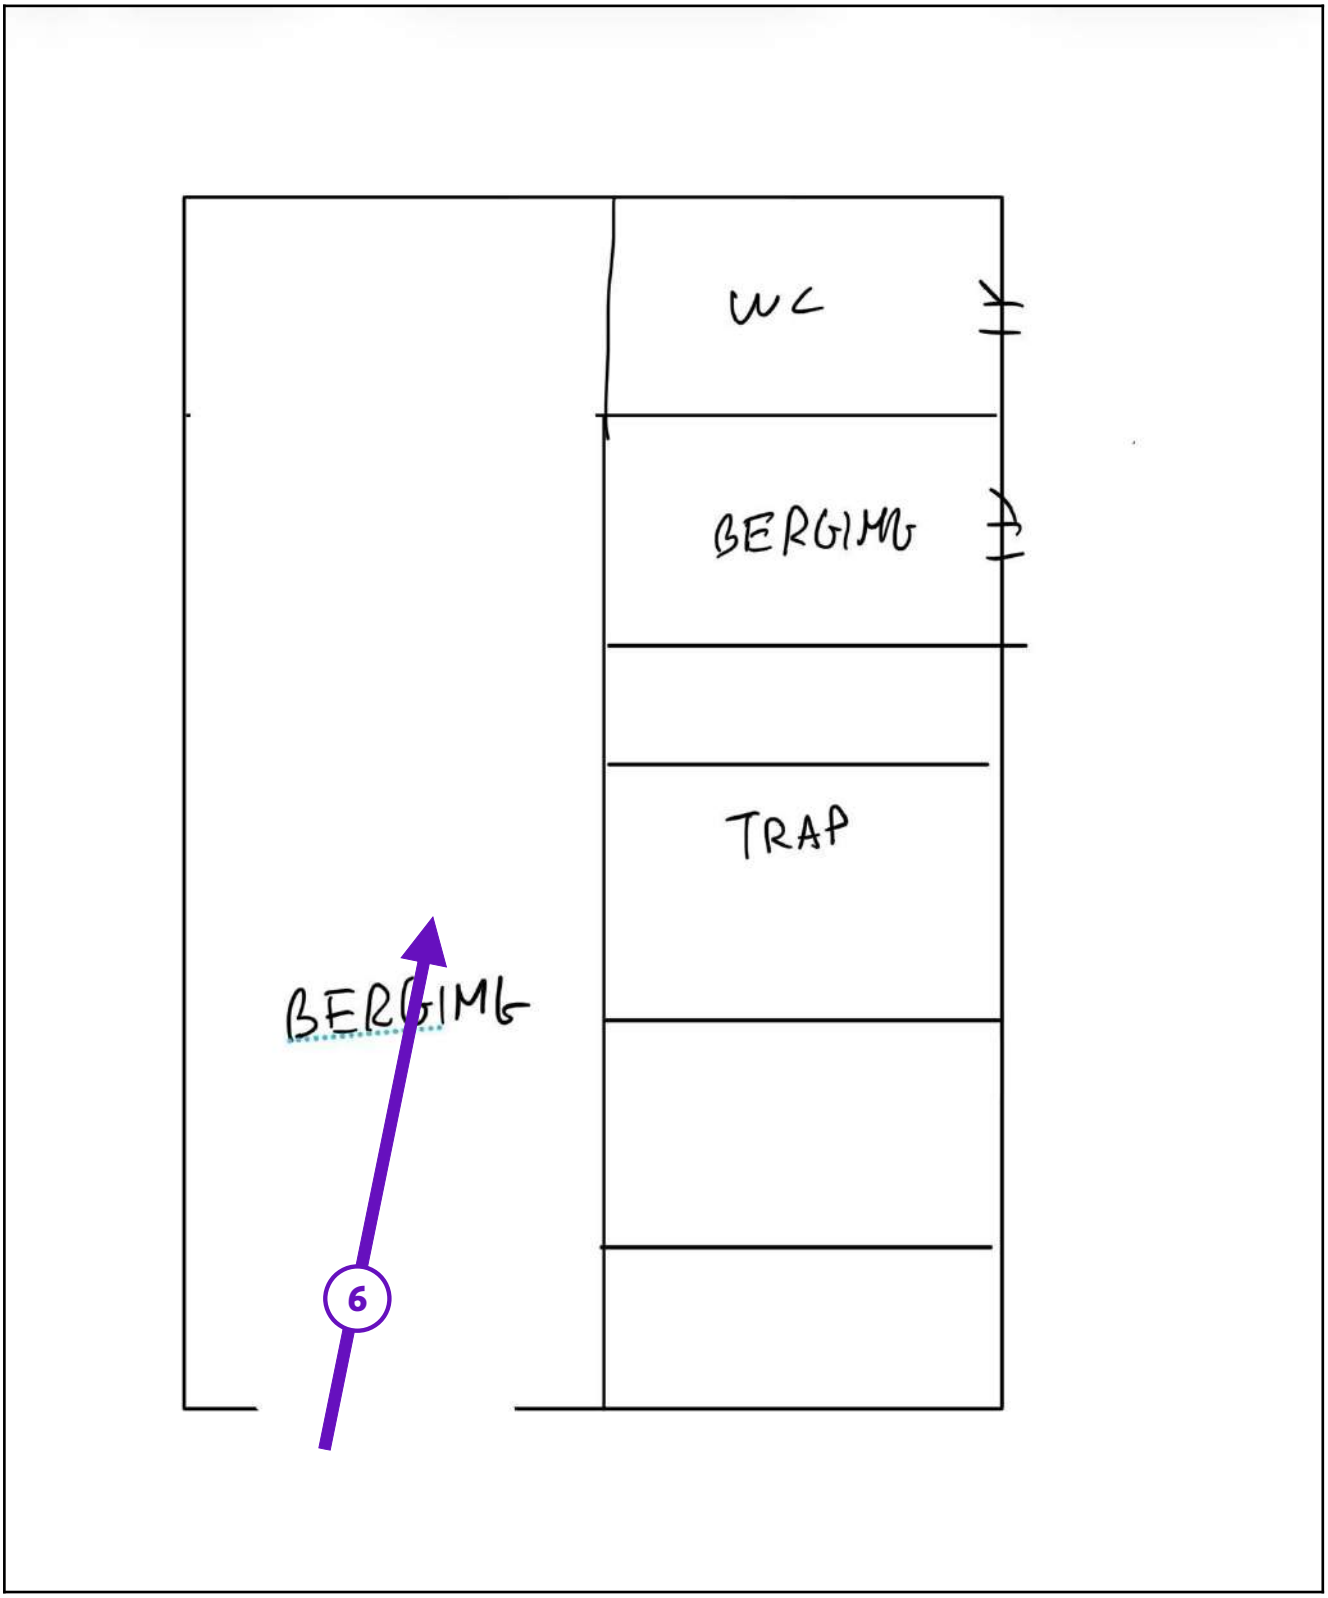
Plan 2.2: Achterbouw + berging

6. Materiaal in opslag onder de trap	Beperking	-

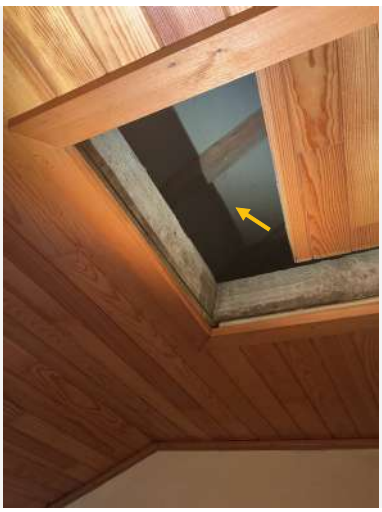
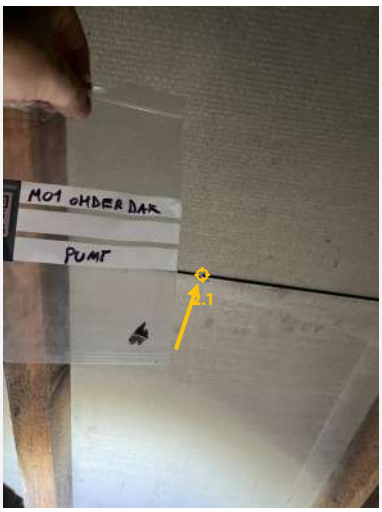
Fiche 2: Onderdak cementplaat woning

Het asbestmateriaal valt onder de mijlpaal van 2040.

- Zorg voor een veilig beheer en verwijder dit asbestmateriaal wanneer het bij werken eenvoudig bereikbaar wordt. Controleer de toestand jaarlijks op wijzigingen.

Eindbeoordeling materiaalrisico	Laag materiaalrisico en/of verlaagde kans op vezelvrijgave

Gebondenheid	Categorie 1: hechtgebonden in oorsprong
Asbestsoort (vezeltype)	Alleen chrysotiel aanwezig
Asbestconcentratie	Laag (< 50%)
Afschermingsgraad van het gehele materiaal	Geheel of deels vrij aan de binnenlucht, maar geen contact met binnenluchtstromen
Toestand van het materiaal	Licht beschadigd, licht verweerd. Intacte calciumsilicaatplaat of materiaal met categorie 3-gebondenheid

#	Type	Referentie	Resultaat
2.1	Puntmonster	M01	Chrysotiel

Beschrijving	Onderdak cementplaat woning
Omgeving	Grenst aan binnen- en buitenlucht
Primaire drager	Schuin dak
Asbestmateriaal	Plaat, paneel, tablet - Type Menuiserite
Bindmiddel van asbestmateriaal	Cement
Gebondenheid op basis van bindmiddel	Hecht
Hoeveelheid (oppervlakte - dikte - aantal)	• 70,00 m^2 - 2,00 cm - 1 stuk
Totaal volume	1,40 m^3
Eenvoudig bereikbaar	Nee • Het asbestmateriaal is bedekt (uitgezonderd laag verf, coating, behang, kunststof, textiel) en het wegnemen van het bedekkende materiaal kan niet zonder het bedekkende materiaal te beschadigen.
Bevestigingswijze	• Genageld, geniet
Identificatiemethode	Een monstername door de asbestdeskundige met laboanalyse door een asbestlabo.
Destructieve handeling voor identificatie	Nee
Opmerking	De hoeveelheid betreft een schatting.

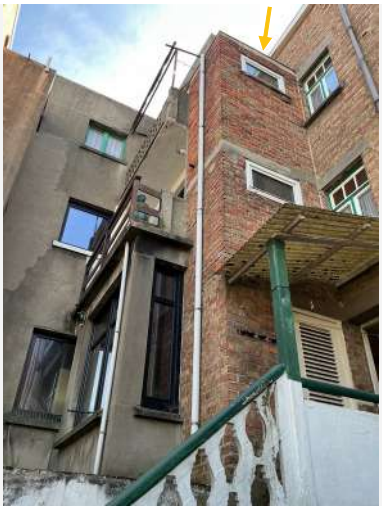
Fiche 4: Dakbedekking (>3,50m)

Tijdelijke beperking

Reden: Het te onderzoeken materiaal situeert zich hoger dan 3,50 m te rekenen vanaf een veilige ondergrond

Uitleg van de asbestdeskundige: Aangezien de dakbedekking zich bevindt op een hoogte hoger dan 3,5 m (vanaf een veilige ondergrond) kon deze niet worden gecontroleerd tijdens de inspectie. Dit betreft een beperking van middellange termijn. Wanneer de dakbedekking toegankelijk wordt gemaakt dit deze nader te worden geïnspecteerd op asbesthoudend.

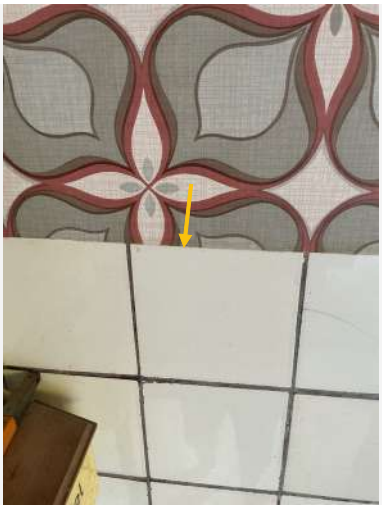
Fiche 11: Tegellijm achter wandtegels & plinten eetruimte, keuken

Informatie over een materiaal dat de asbestdeskundige niet kan waarnemen of vaststellen
