Asbestinventarisattest

Attestnummer : **20261024-000145.000**
Uitgegeven op : **24.10.2026**
Geldig tot : **24.10.2031**

Niet-asbestveilig

Zone 1: Stal

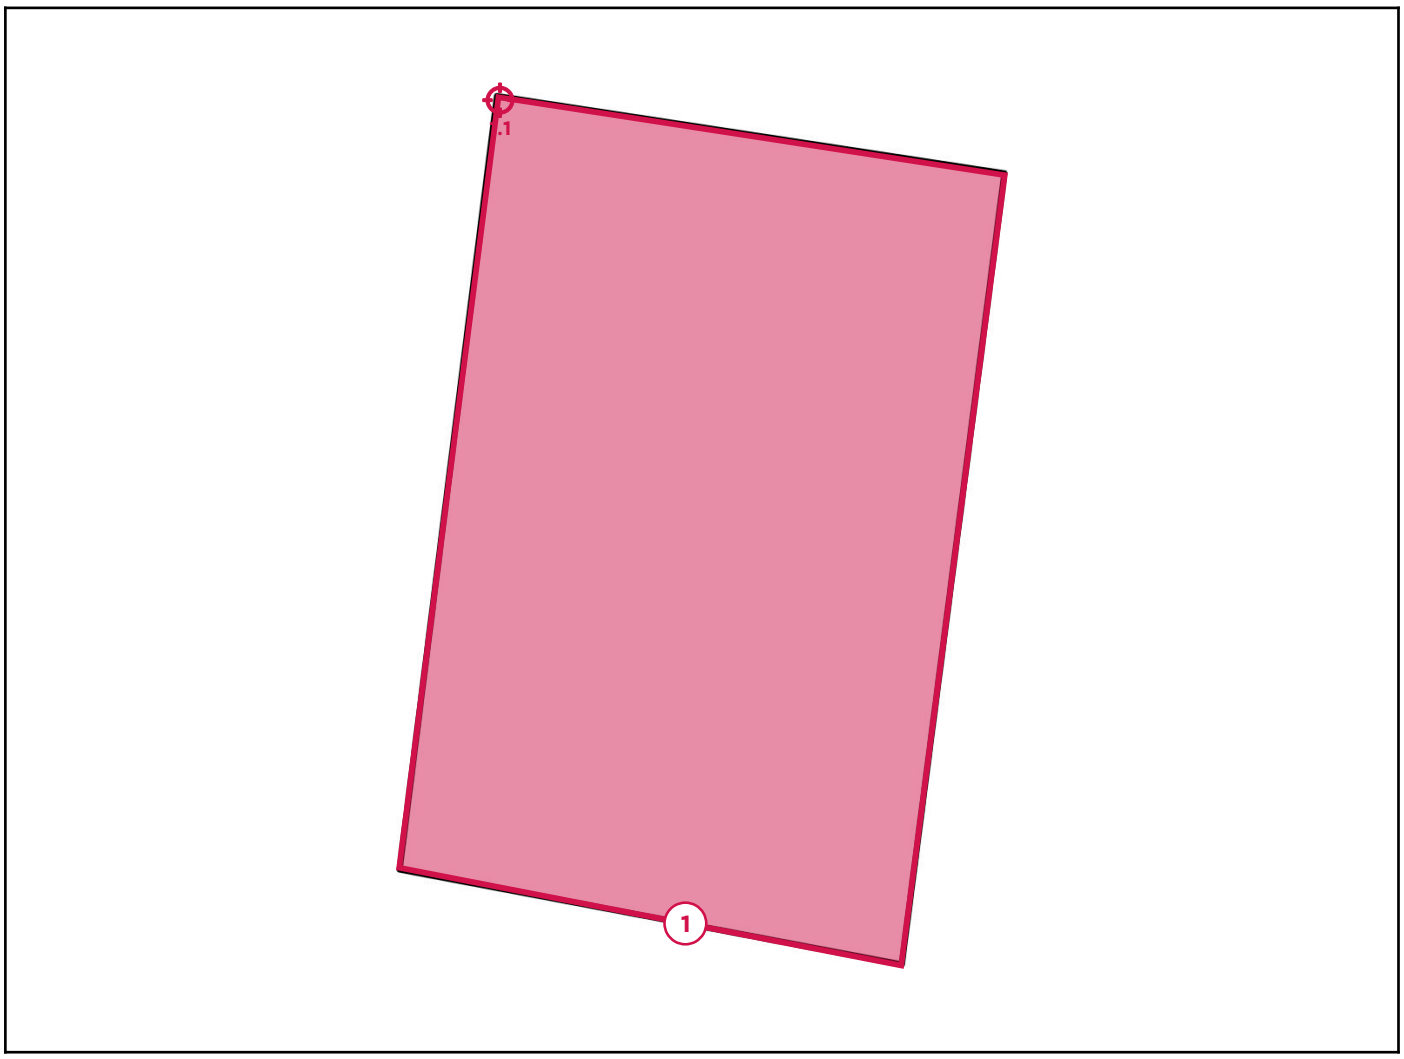
Plan 1.1: Stal plan

Beschrijving	Type	Actie
1. Golfplaten	Asbestmateriaal	Dringend verwijderen
1.1 Code: 1	Puntmonster	-

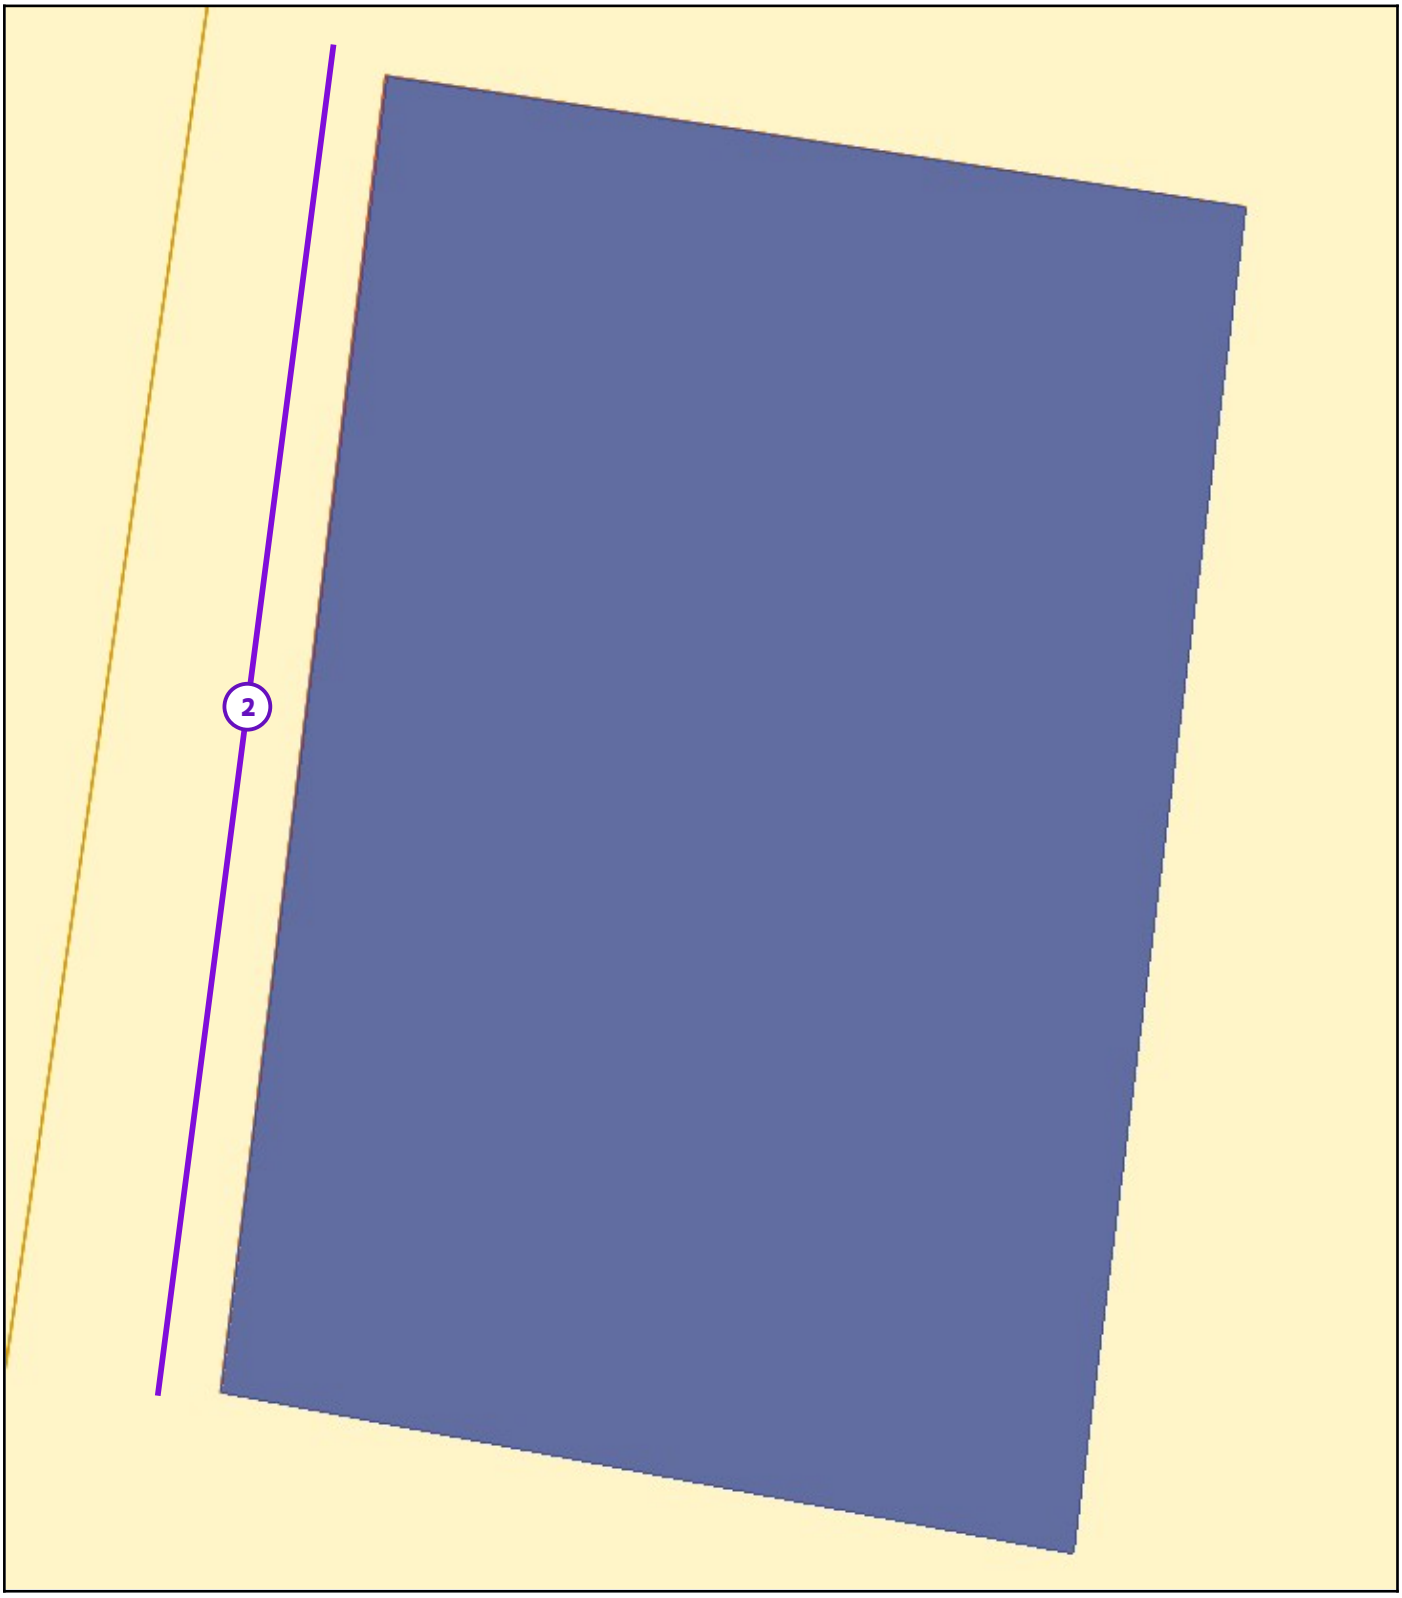
Plan 2.1: Afdruipzones/afvloeizones

2. Afdruipzone achter de stal	Afdruipzone/afvloeizone	-

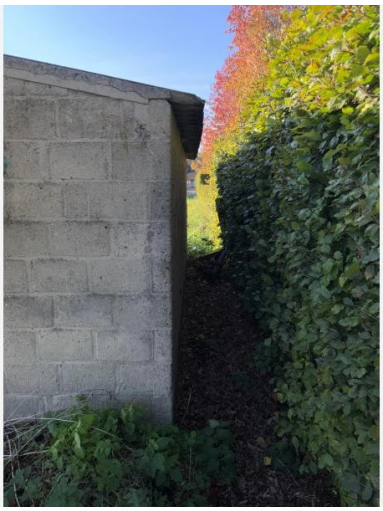
Fiche 2: Afdruipzone achter de stal

Afspoelend regenwater kan asbestdeeltjes van verweerde asbestcementen dak- of gevelbekleding meenemen naar de bodem. De asbestdeeltjes in de bodem vormen een laag risico: bodempartikels houden de asbestdeeltjes voldoende vast om gezondheidsrisico's te vermijden. Door deze asbesthoudende bodemzone zorgvuldig te beheren, vermijdt u gezondheidsrisico's.

Beschrijving	Afdruipzone achter de stal
Bron van de asbestdeeltjes	Bron is nog aanwezig
Type	Afdruipzone dak
Afmetingen (lengte - breedte - diepte)	• 6,00 m - 0,70 m - 0,30 m
Geraamd volume	1,26 m^3

- Om het afspoelen van asbestdeeltjes te stoppen, is het verstandig om de verwijdering van de dak- of gevelbekleding in te plannen en in afwachting hiervan een dakgoot te plaatsen om het regenwater af te voeren naar de riolering.

De uitgraving van een afdruipzone gebeurt volgens de methodiek "eenvoudige handelingen". Vermijd daarbij vermenging met andere bodem en laat de uitgegraven asbesthoudende grond afvoeren naar een daartoe vergunde stortplaats. Voor de uitgraving wordt een richtdiepte van 30 cm gehanteerd.
