Asbestinventarisattest

36492A0641/00L002 - Koningin Astridlaan - garagebox nr: 15 - Emelgem/Izegem

Attestnummer : **20260226-000414.001**
Uitgegeven op : **02.03.2026**
Geldig tot : **02.03.2036**

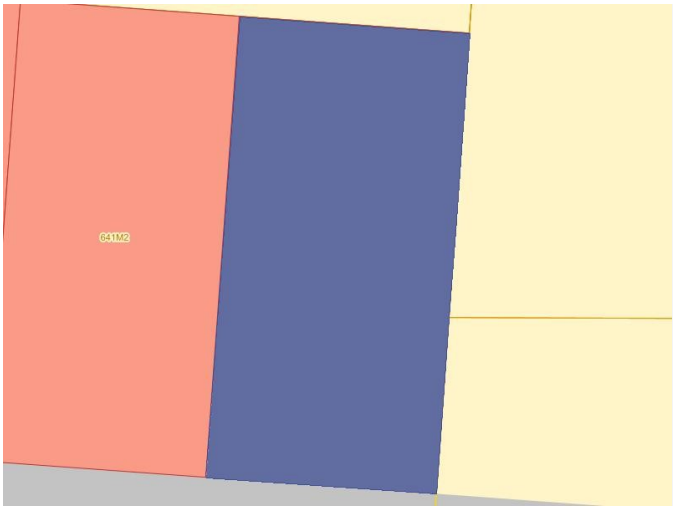
Zone 1: Bijgebouw

Tijdens de inspectie vastgesteld:

1 Asbestmateriaal

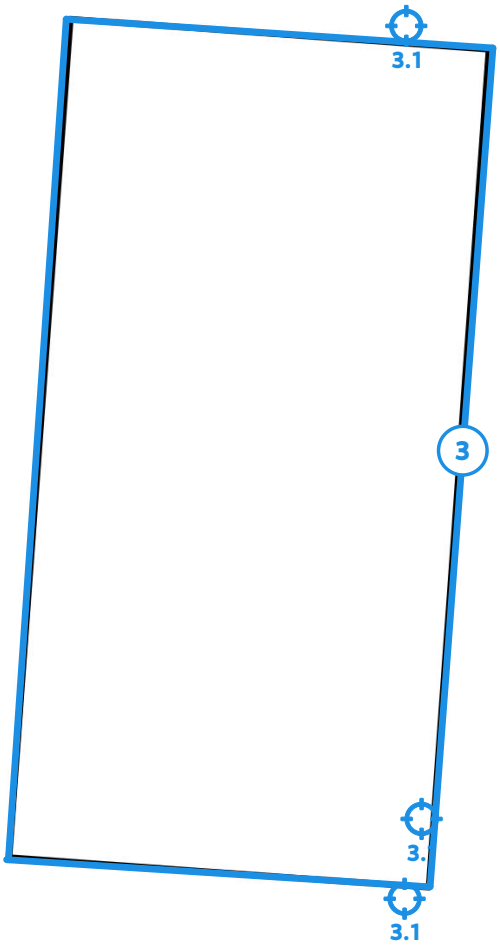
Plan 1.1: Bijgebouw plan

Beschrijving	Type	Actie
3. Viltlagen tussen kimlaag en onder muurdeksteen	Geen asbest	-
3.1 Code: 89605-mm01	Mengmonster	-

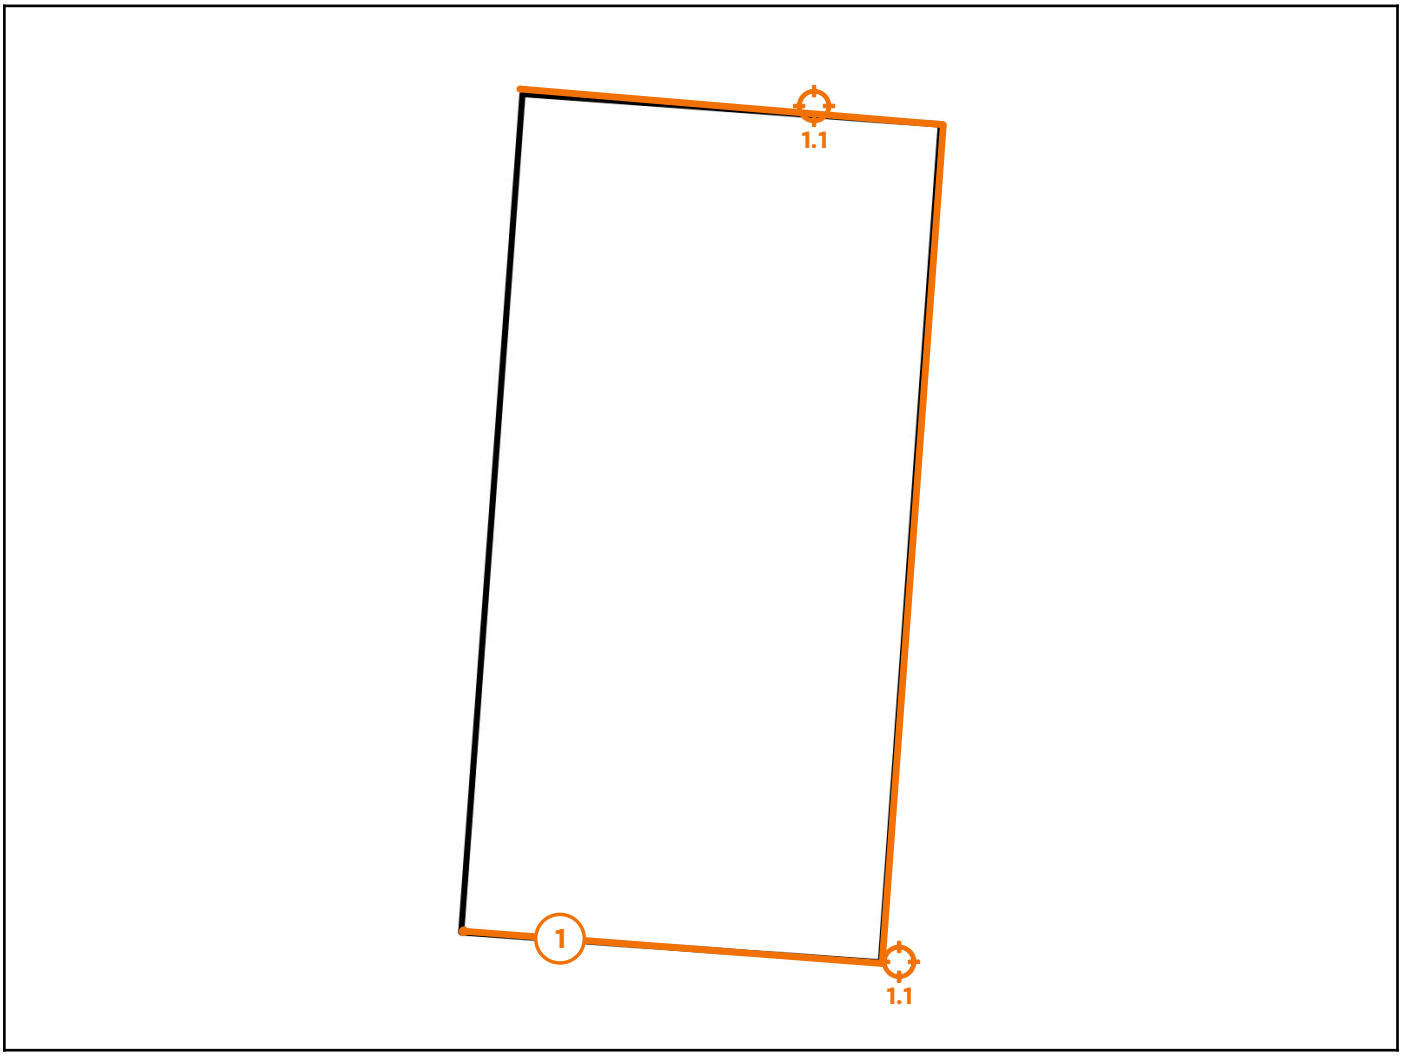
Plan 1.2: Bijgebouw plan

Beschrijving	Type	Actie
1. Muurdekstenen als afdekking buitenmuren garage	Asbestmateriaal	Verwijderen
1.1 Code: 89605-mm03	Mengmonster	-

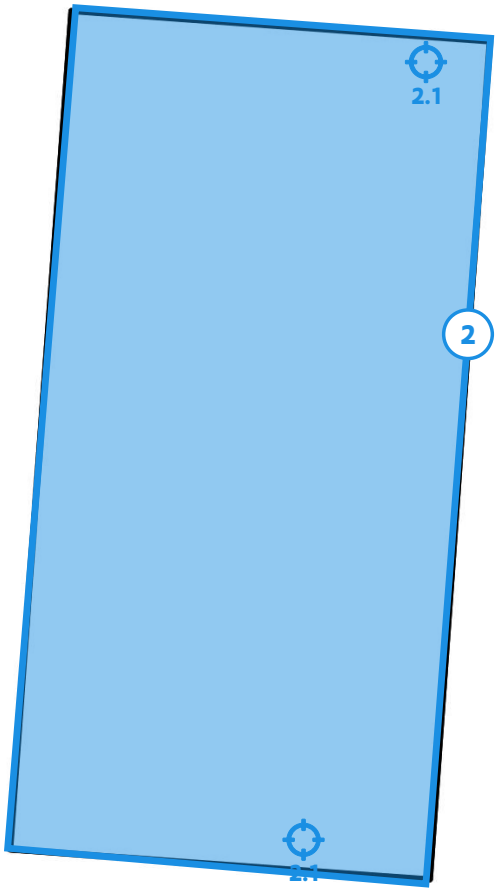
Plan 1.3: Bijgebouw plan

Beschrijving	Type	Actie
2. Roofing plat dak	Geen asbest	-
2.1 Code: 89605-mm02	Mengmonster	-
