Asbestinventarisattest

Pauwengraaf 87/2, 3630 Maasmechelen

Attestnummer : **20260927-000130.000**
Uitgegeven op : **27.09.2026**
Geldig tot : **27.09.2036**

Zone 1: Appartement 87 bus 002

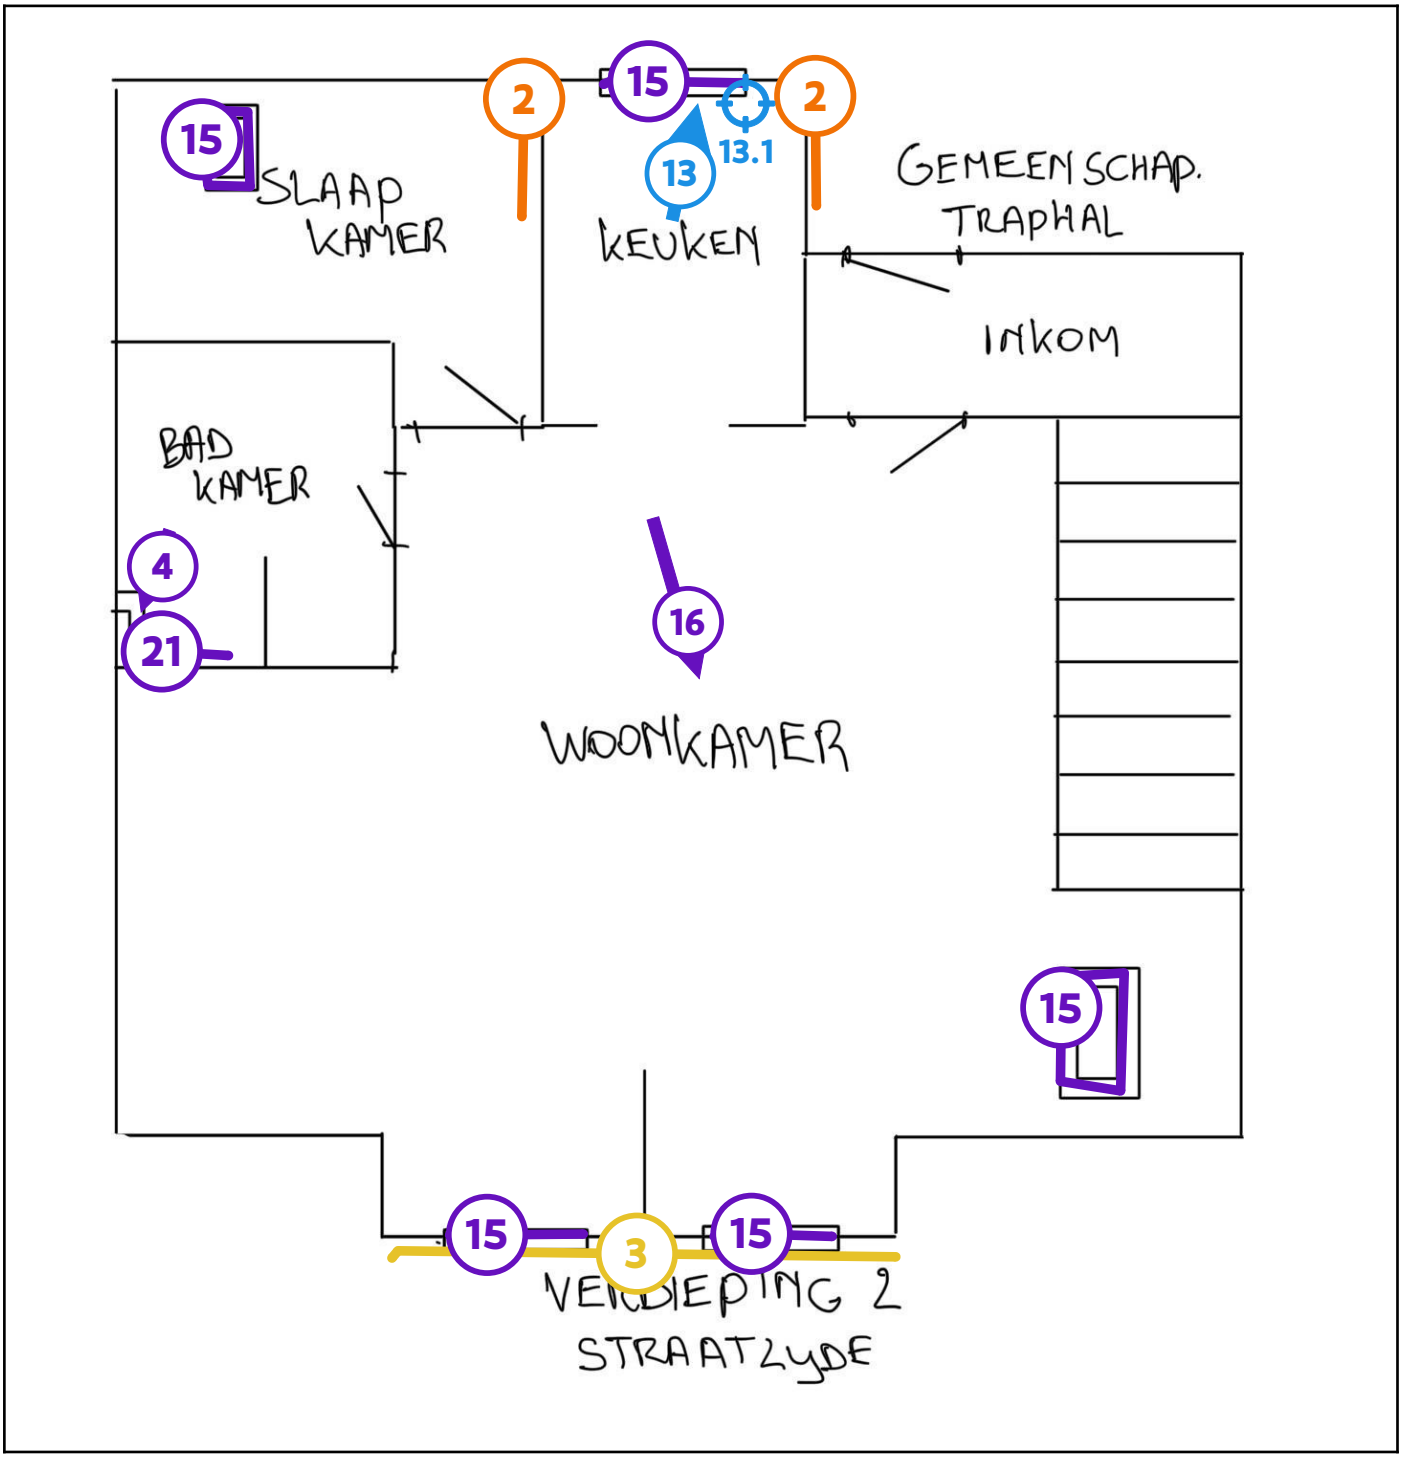
Plan 1.1: Verdieping 2

Beschrijving	Type	Actie
2. Gevelleien	Asbestmateriaal	Verwijderen
3. Crepi (buiten)	Asbestmateriaal	Zorgvuldig beheren

4. Binnenzijde en bovenzijde van de schouw	Beperking	-
13. Ontdreuningsplaat/anti-dreunplaat onder spoelbak	Geen asbest	-
13.1 Code: M02	Puntmonster	-
15. Afdichtingsmateriaal (mastiek,kit,..) aan schrijnwerk - Niet verdacht	Overige ruimte of materiaal	-
16. Niet-asbestverdachte stookketel	Overige ruimte of materiaal	-
21. Leidingisolatie - niet aanwezig	Overige ruimte of materiaal	-

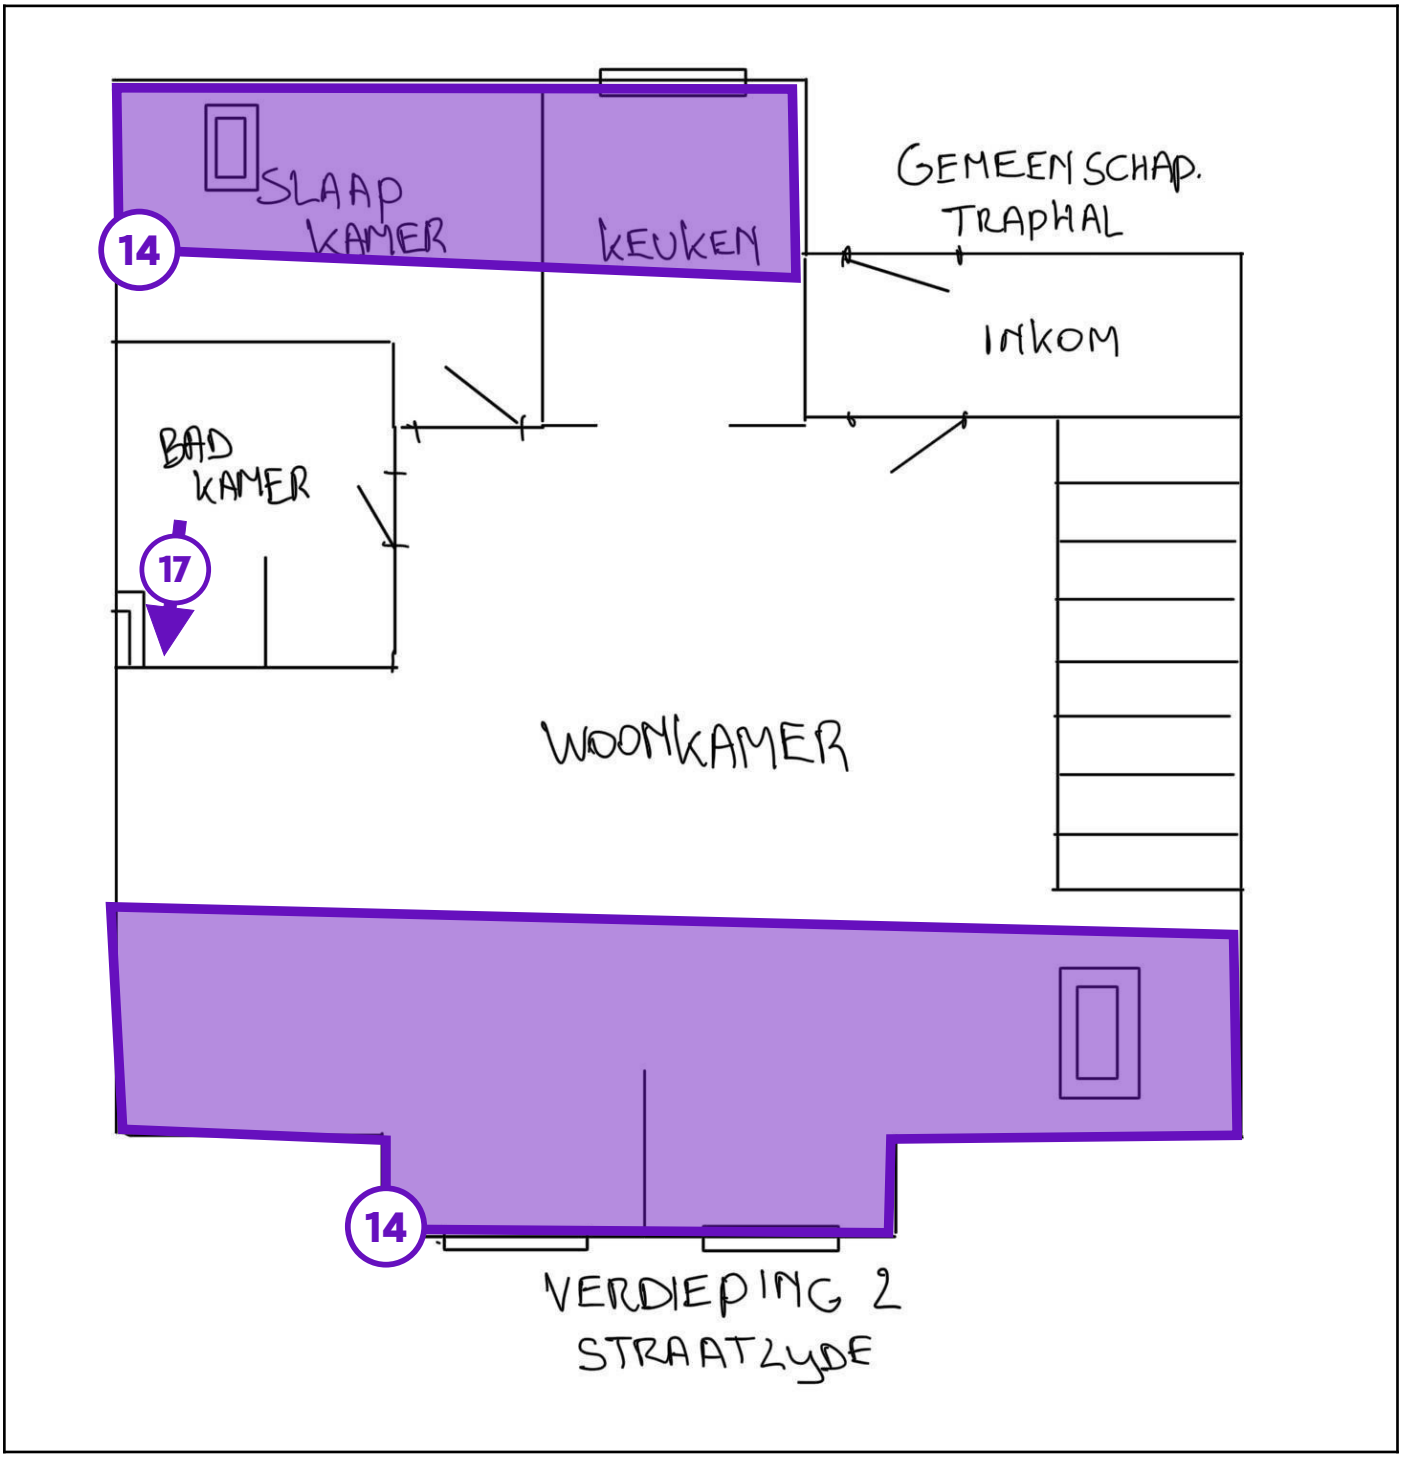
Plan 1.2: Verdieping 2

Beschrijving	Type	Actie
14. Dakbedekking - gemeenschappelijke delen	Overige ruimte of materiaal	-
17. Niet-asbestverdachte stookketel warm water	Overige ruimte of materiaal	-

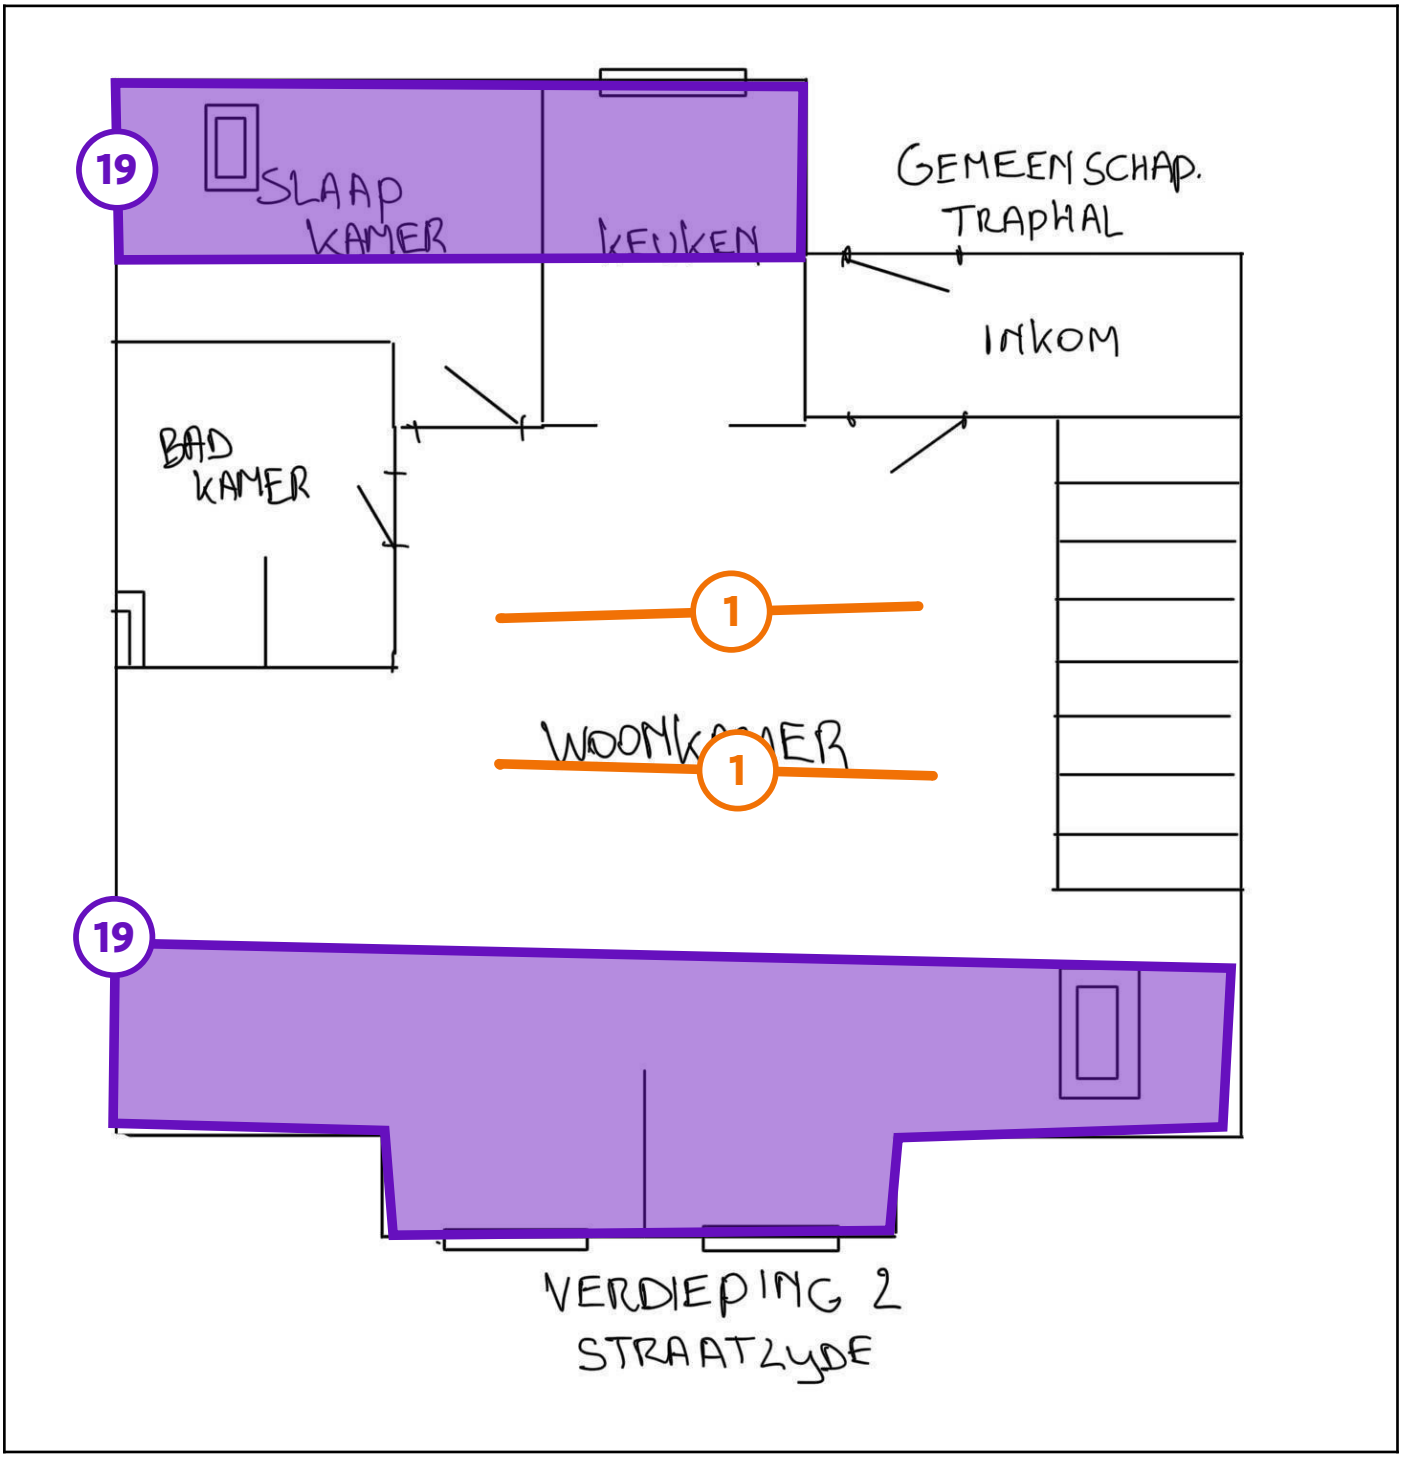
Plan 1.3: Verdieping 2

Beschrijving	Type	Actie
1. Afsmeerlagen aan voegen tussen gipskartonplaten	Asbestmateriaal	Verwijderen
19. Onderdak-gemeenschappelijke delen	Overige ruimte of materiaal	-

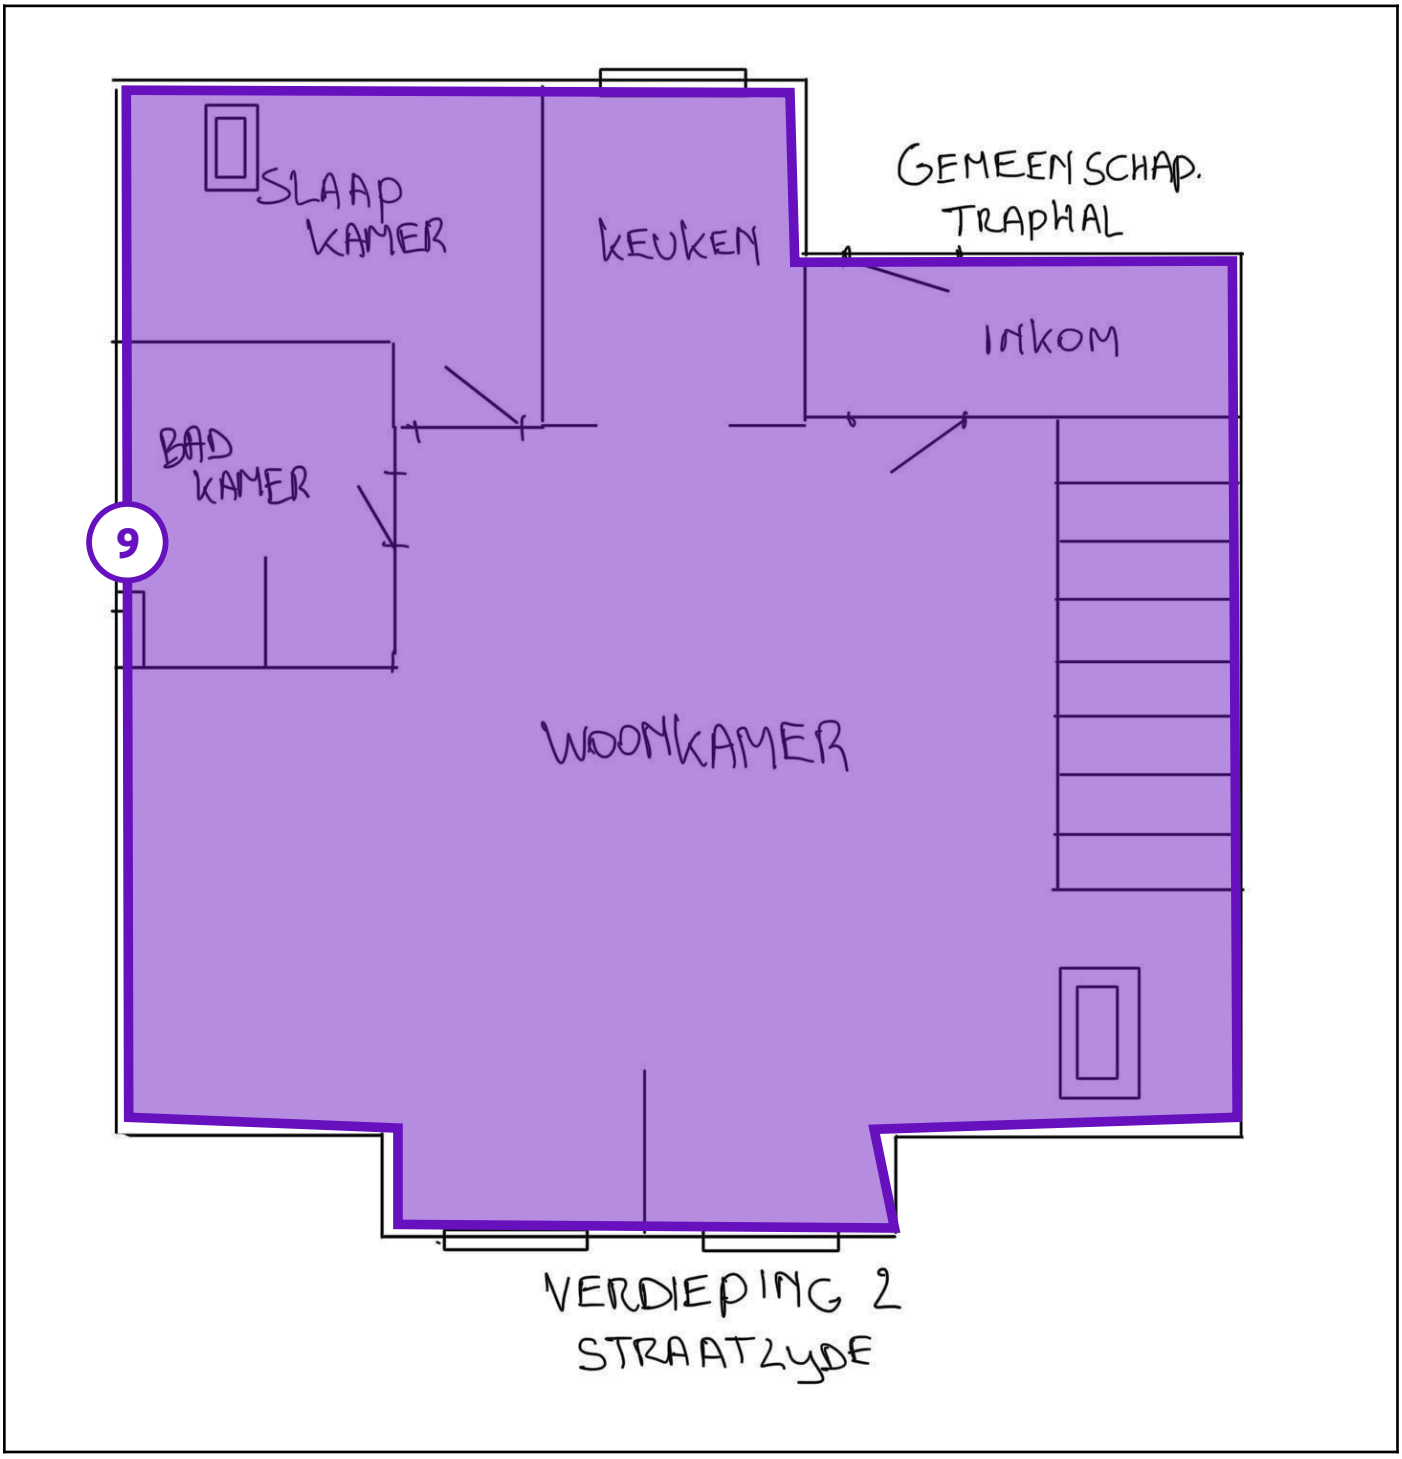
Plan 1.4: Verdieping 2

Beschrijving	Type	Actie
9. Tegellijm onder vloertegels	Advies	-

Op moment van de inspectie kon niet worden nagegaan of de tegellijm onder de vloertegels asbestverdacht is. Bij renovatie of verwijdering van de tegels dient het materiaal te worden geanalyseerd voor de werken van start gaan.

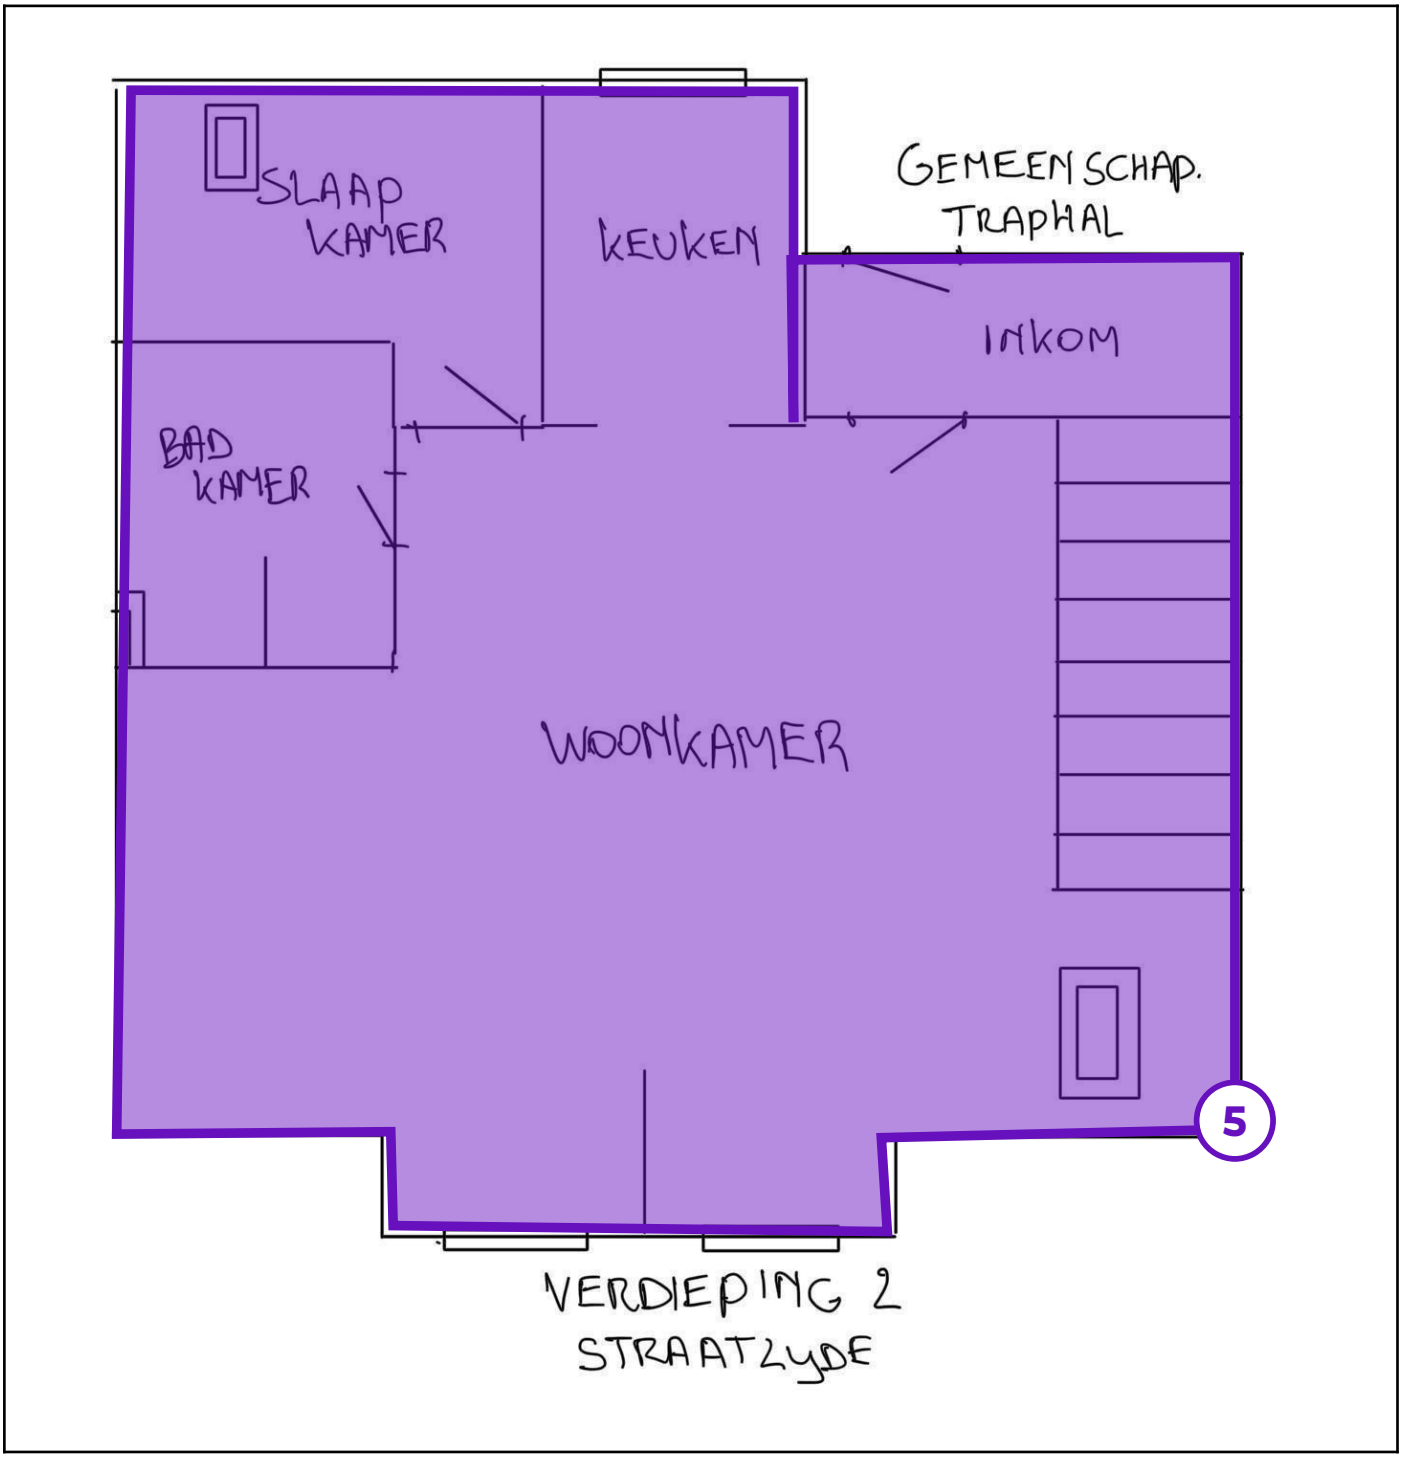
Plan 1.5: Verdieping 2

Beschrijving	Type	Actie
5. Plafondafwerking in gipskarton	Advies	-

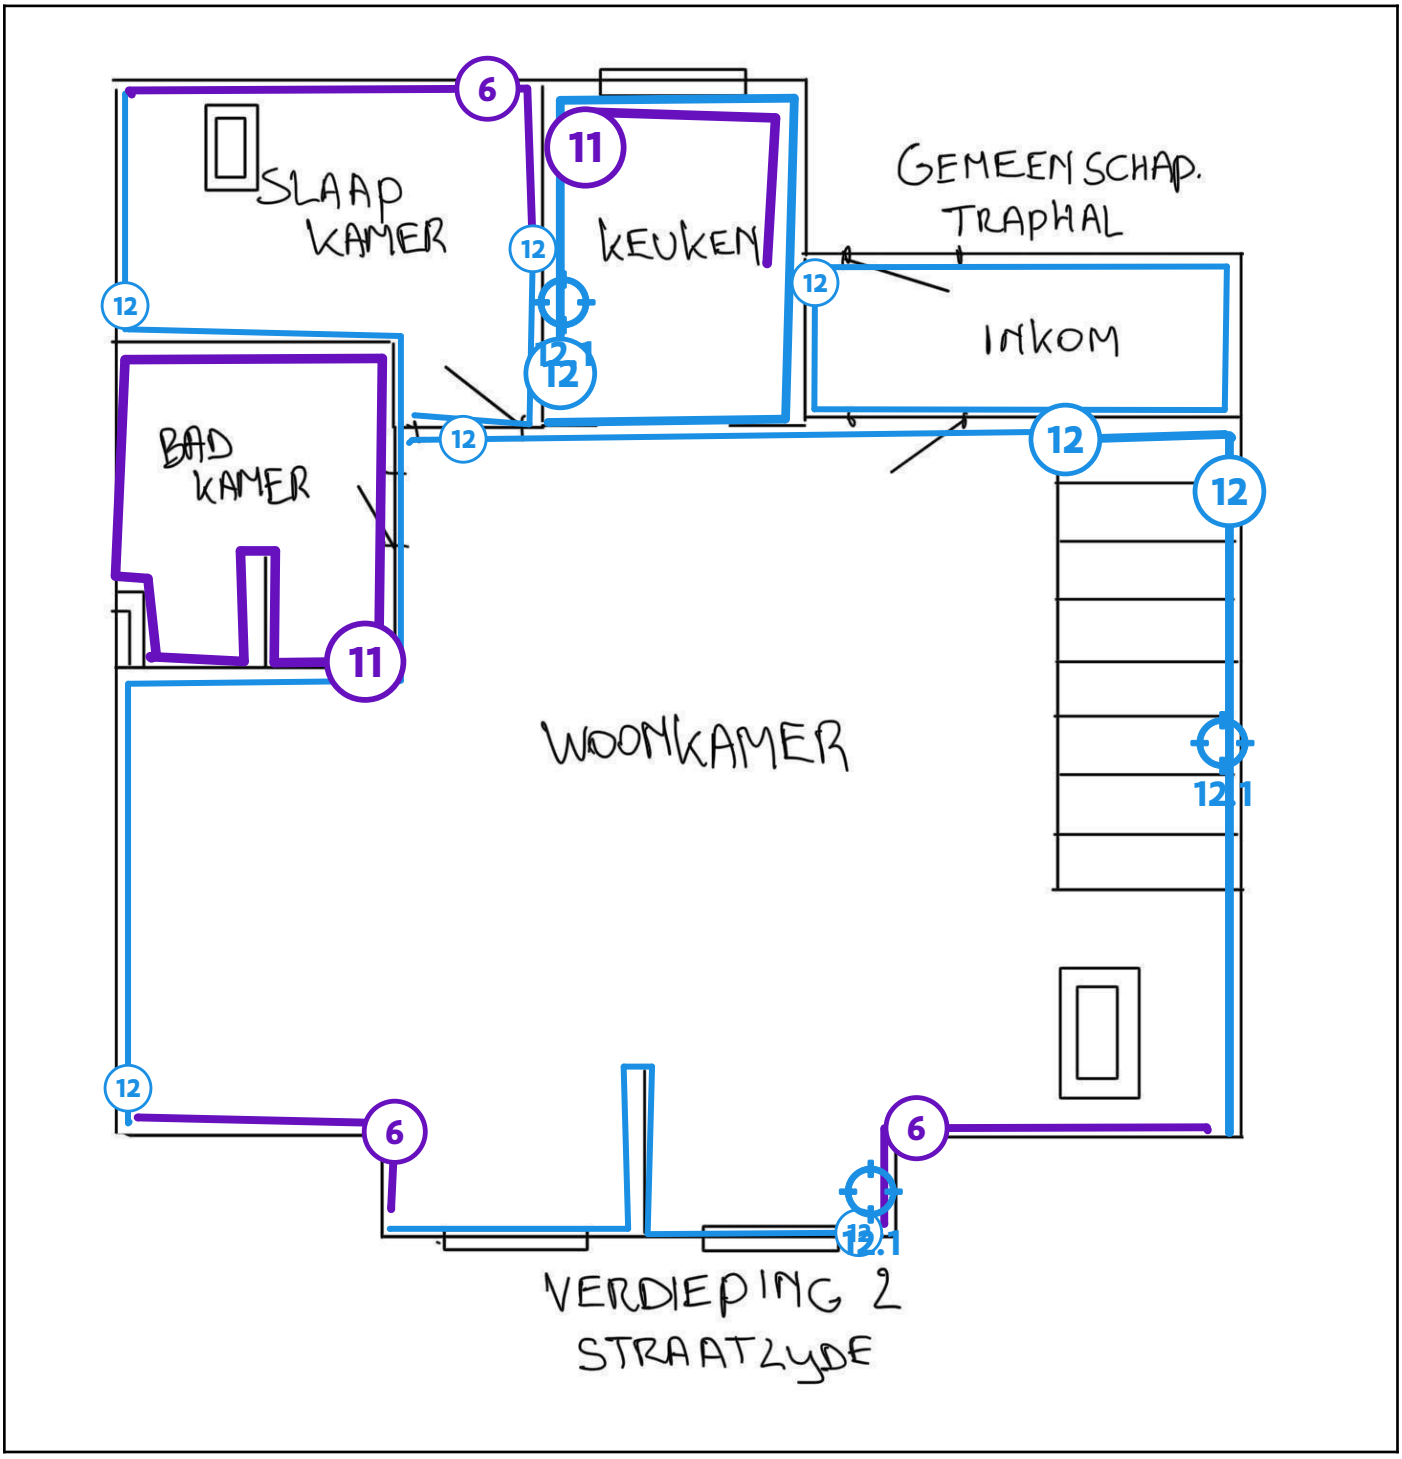
Plan 1.6: Verdieping 2

Beschrijving	Type	Actie
6. Valse wand(en)/voorzetwand(en) - Gipskarton	Advies	-
11. Tegellijm achter wandtegels & plinten	Advies	-

12. Pleisterwerk wanden	Geen asbest	-
12.1 Code: M01	Mengmonster	-

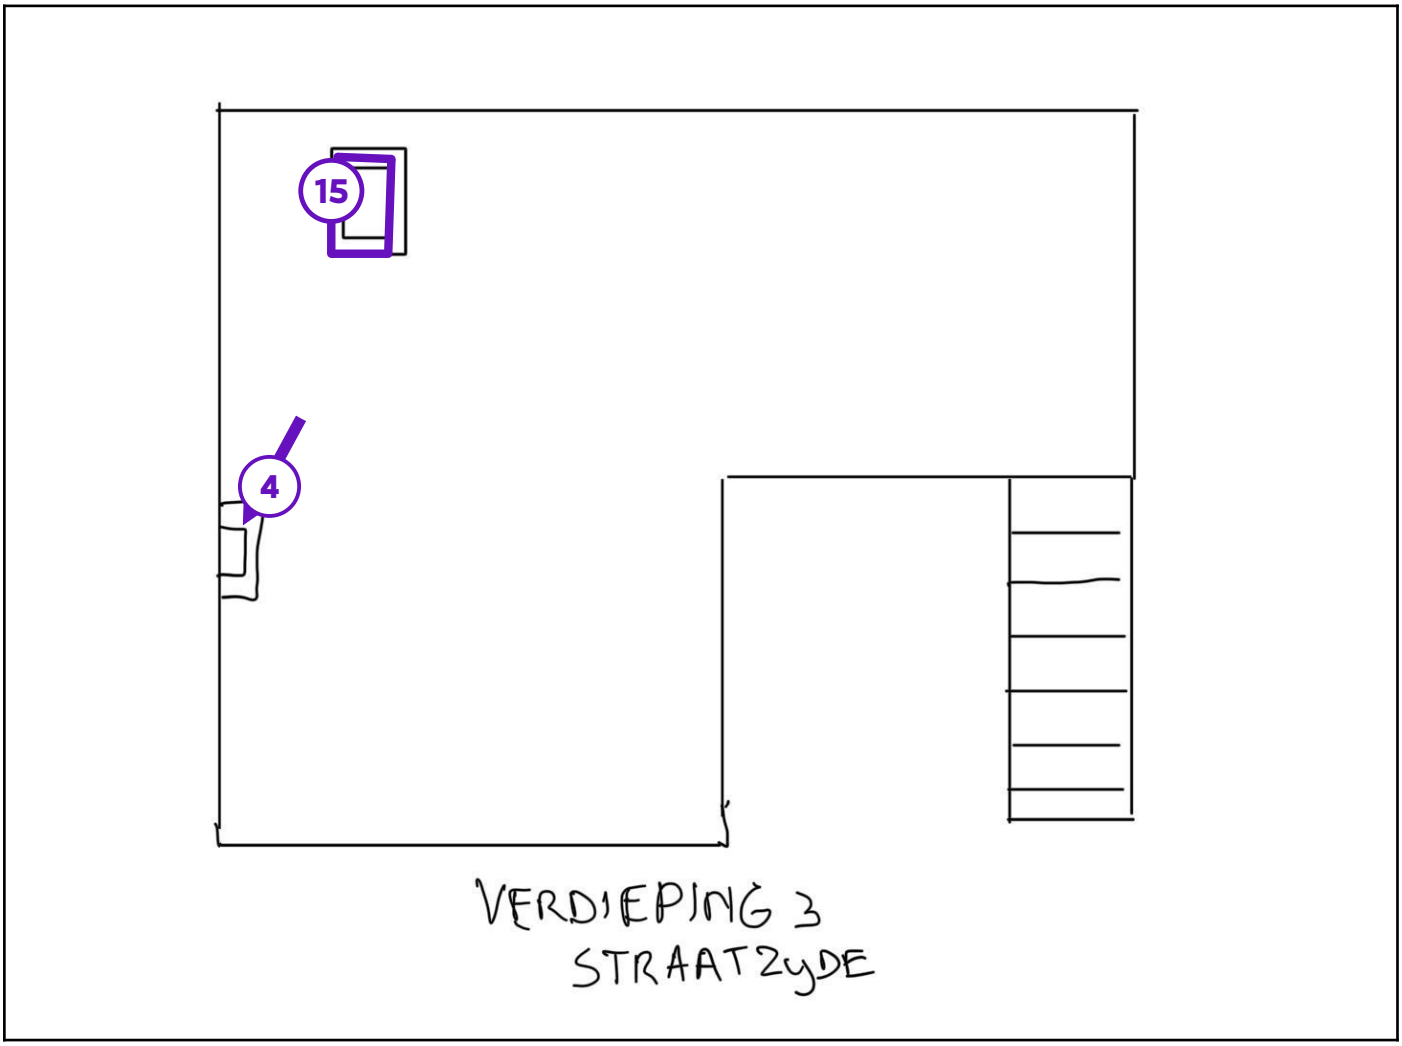
Plan 1.7: Verdieping 3

Beschrijving	Type	Actie
4. Binnenzijde en bovenzijde van de schouw	Beperking	-
15. Afdichtingsmateriaal (mastiek,kit,..) aan schrijnwerk - Niet verdacht	Overige ruimte of materiaal	-

Uitleg van de asbestdeskundige: De binnenzijde van de schouw kon niet geïnspecteerd worden. Ook van buitenaf was inspectie onmogelijk omwille van de hoogte(hoger dan 3.5m). Asbestverdachte toepassingen kunnen aanwezig zijn. Dit betreft een beperking op middellange termijn.

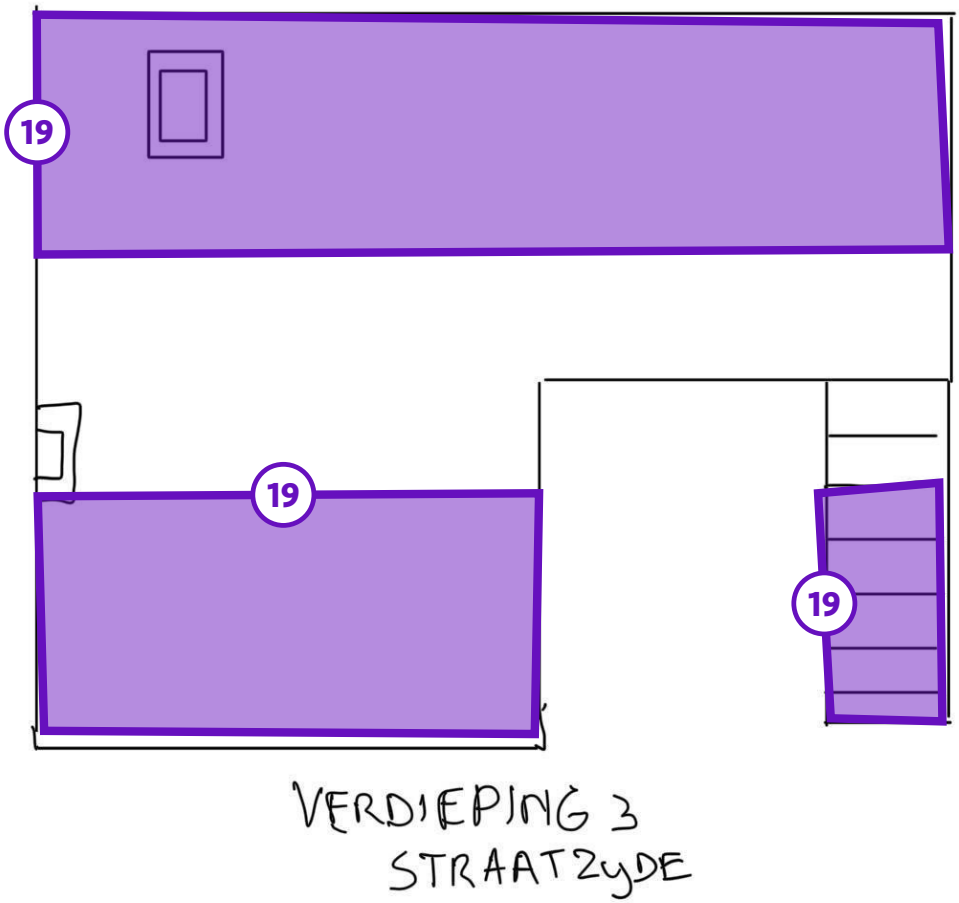
Plan 1.8: Verdieping 3

Beschrijving	Type	Actie
19. Onderdak-gemeenschappelijke delen	Overige ruimte of materiaal	-

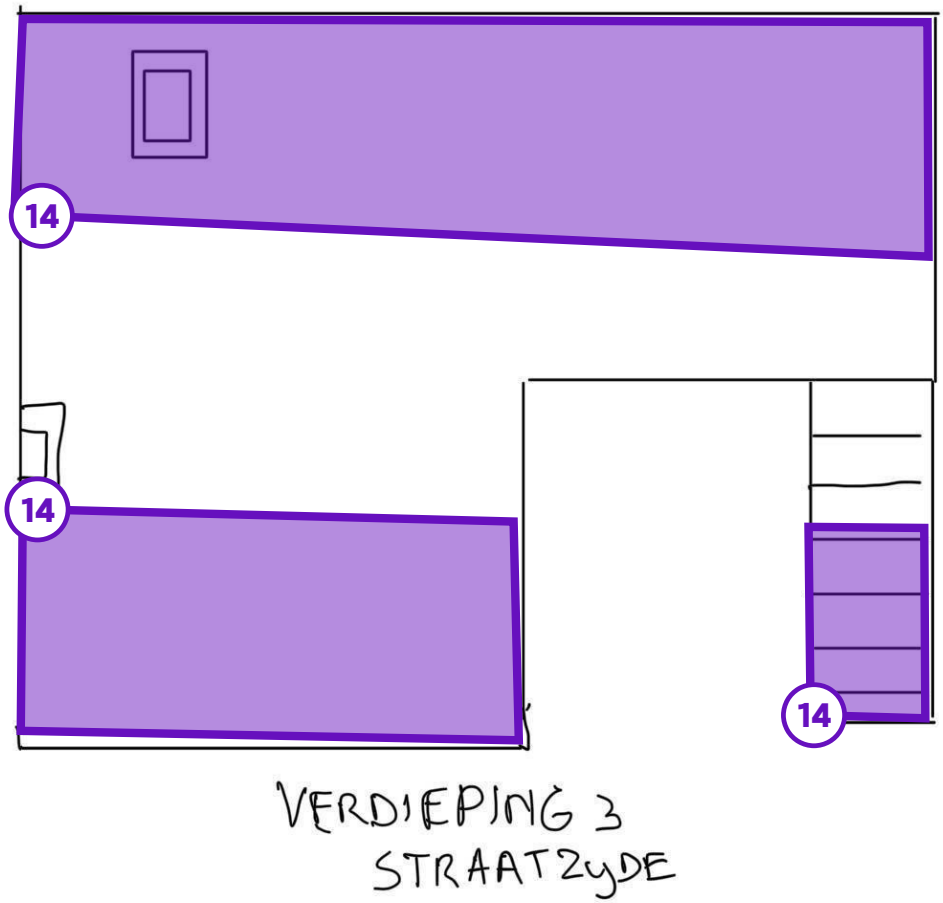
Plan 1.9: Verdieping 3

Beschrijving	Type	Actie
14. Dakbedekking - gemeenschappelijke delen	Overige ruimte of materiaal	-

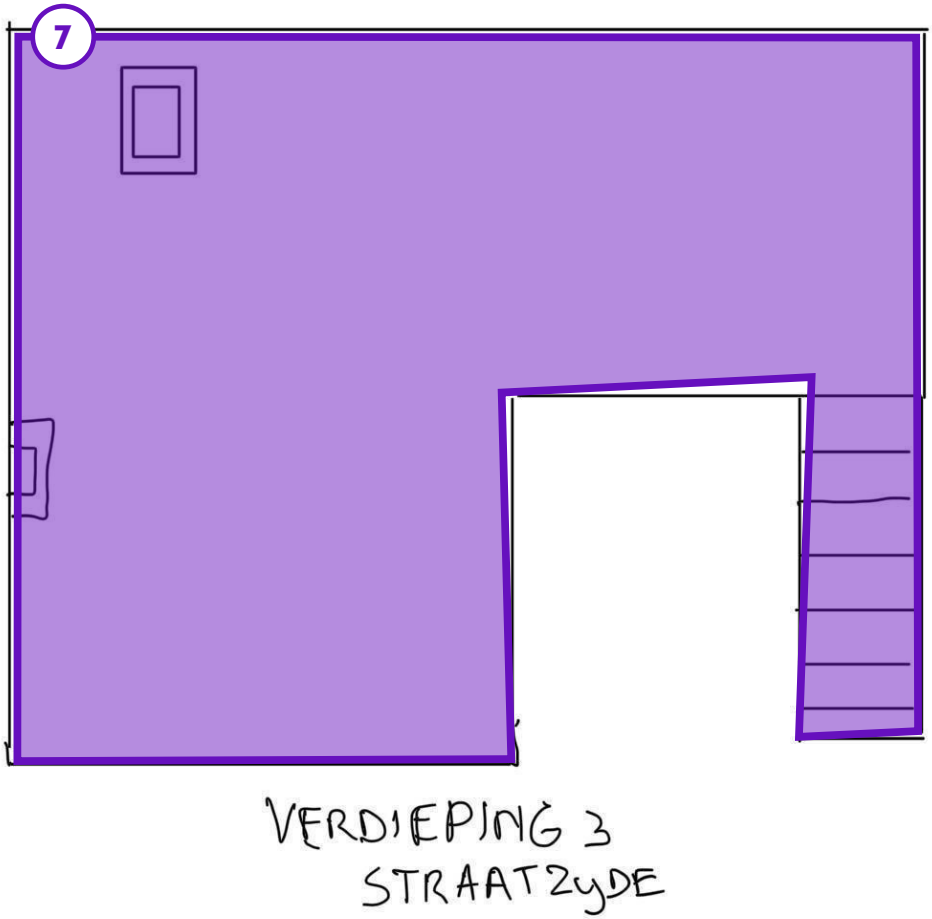
Plan 1.10: Verdieping 3

Beschrijving	Type	Actie
7. Vloerbekleding - Niet verdacht	Advies	-

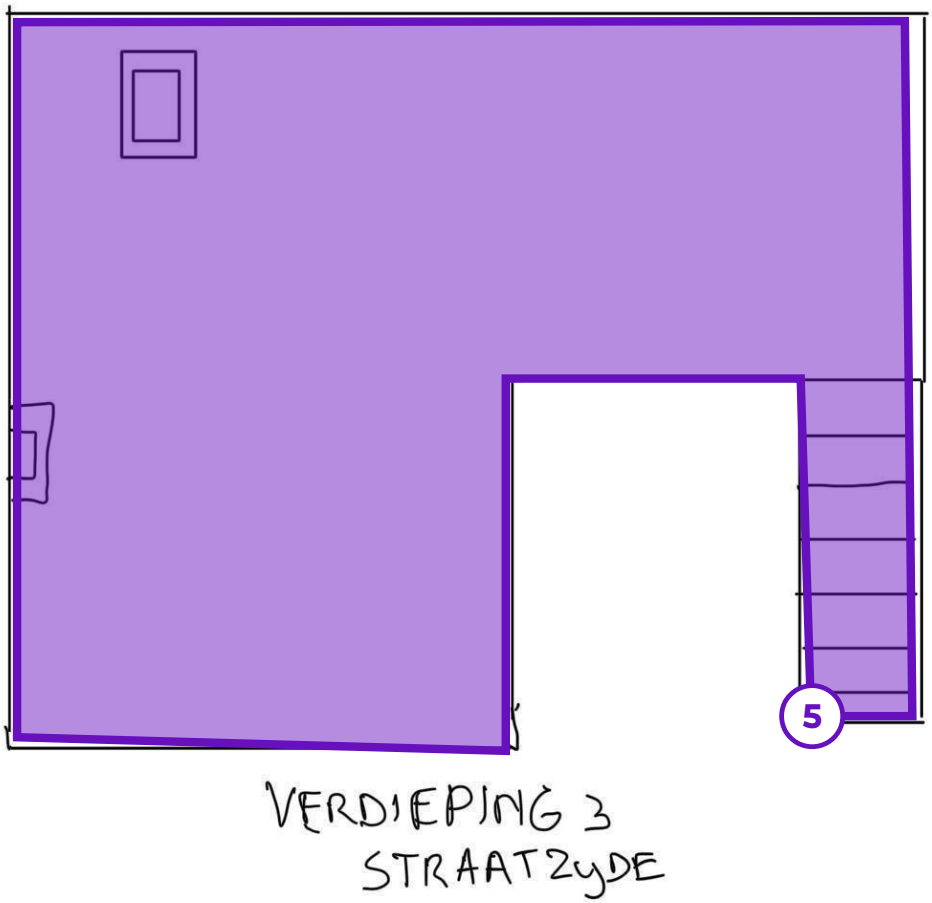
Plan 1.11: Verdieping 3

Beschrijving	Type	Actie
5. Plafondafwerking in gipskarton	Advies	-

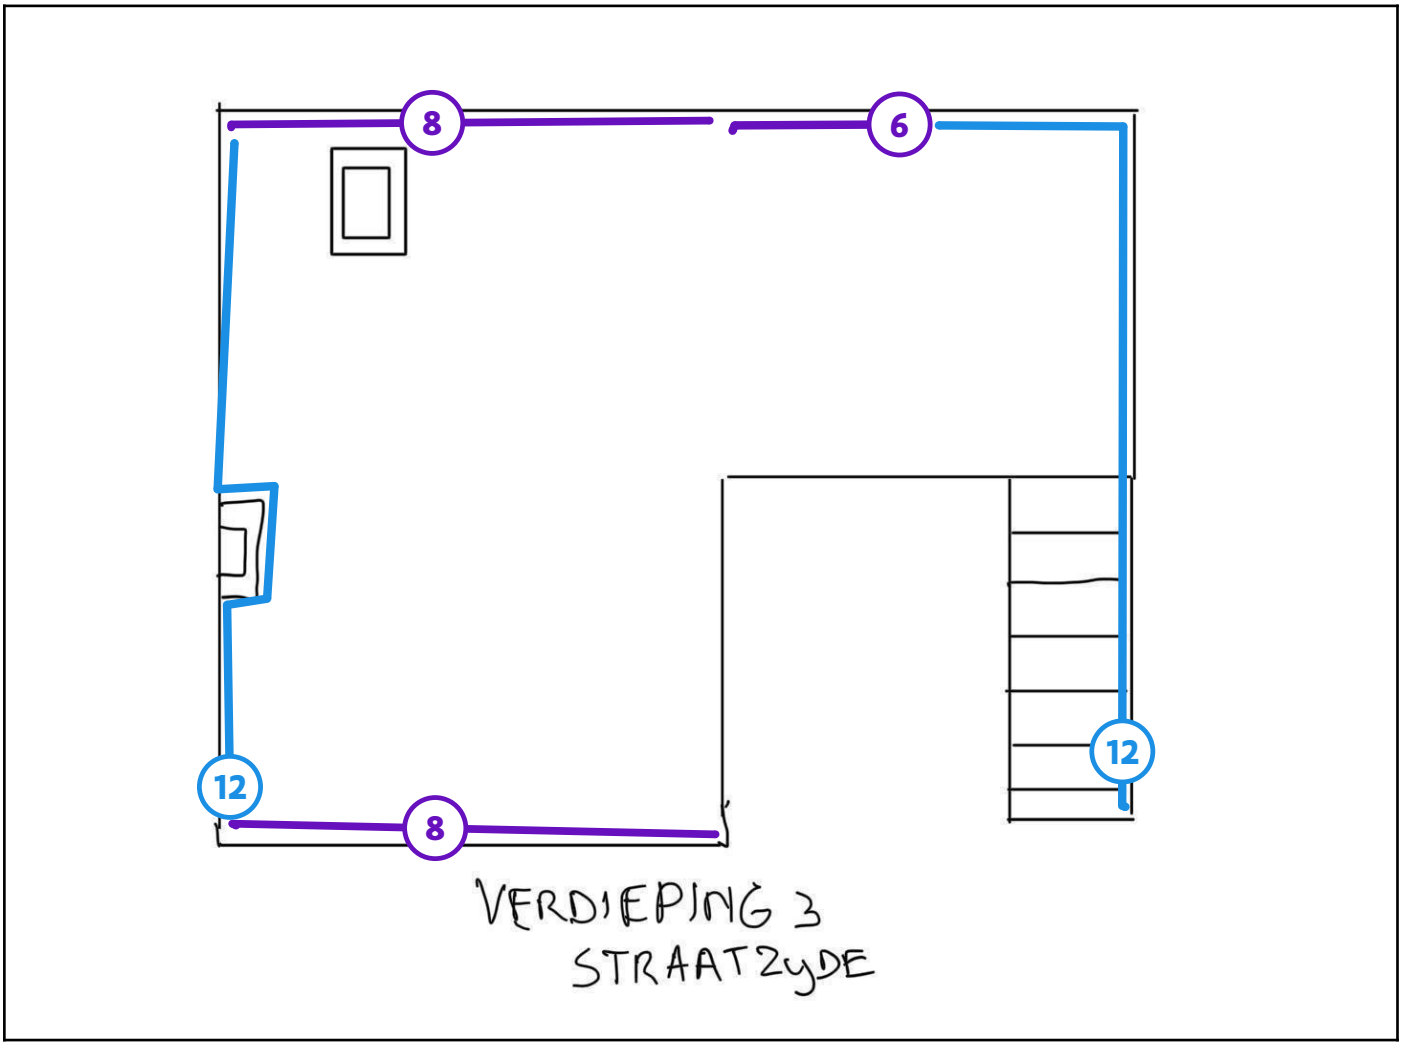
Plan 1.12: Verdieping 3

Beschrijving	Type	Actie
6. Valse wand(en)/voorzetwand(en) - Gipskarton	Advies	-
8. Inbouw kasten	Advies	-
12. Pleisterwerk wanden	Geen asbest	-

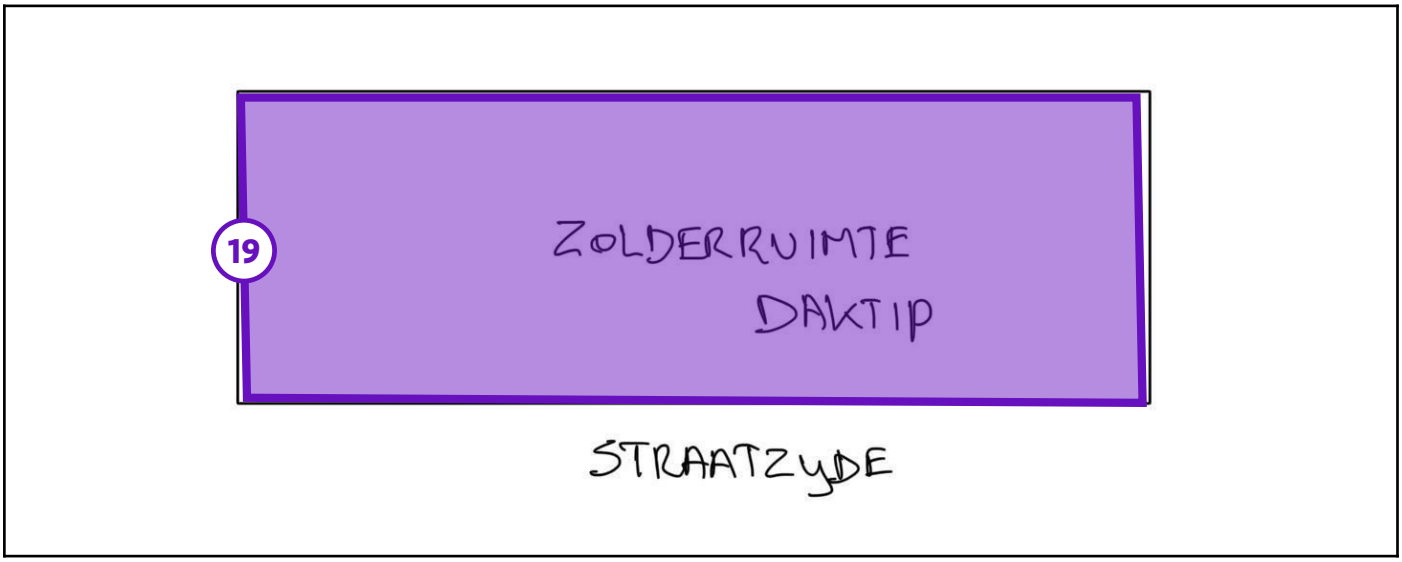
Plan 1.14: Zolder daktip

Beschrijving	Type	Actie
19. Onderdak-gemeenschappelijke delen	Overige ruimte of materiaal	-

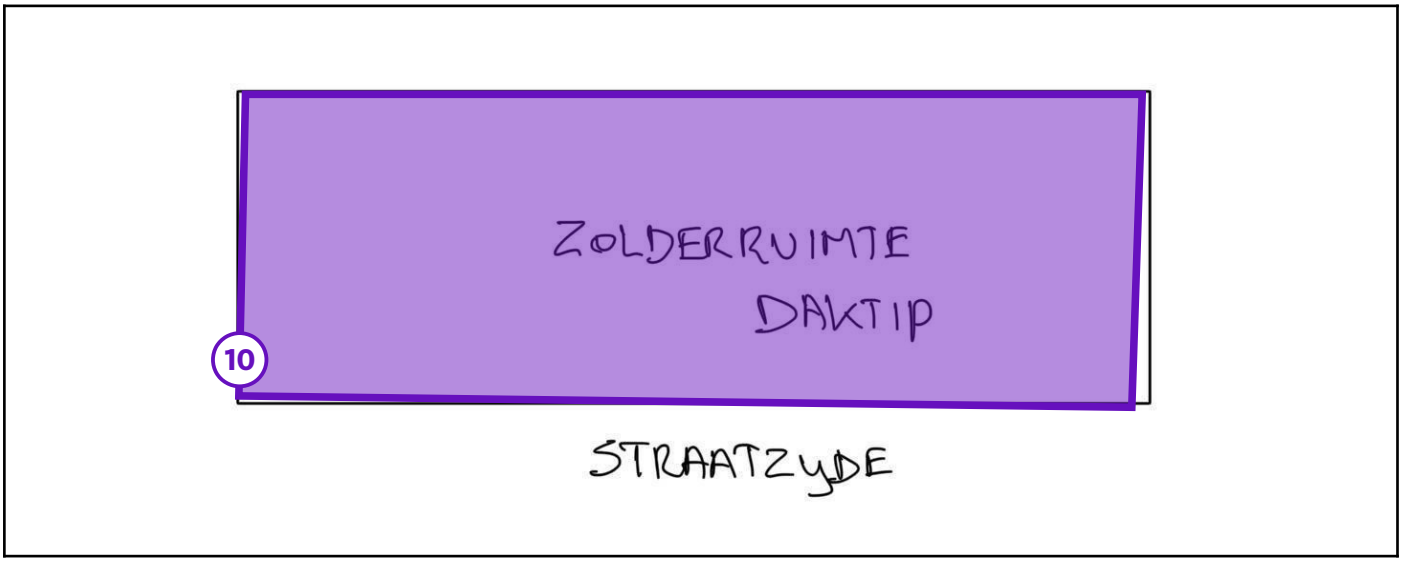
Plan 1.15: Zolder daktip

Beschrijving	Type	Actie
10. Zolder zonder toegangsluik	Advies	-

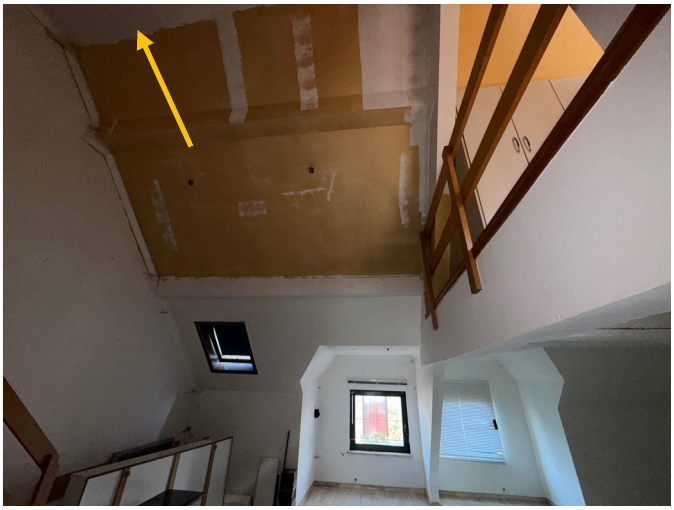
Fiche 10: Zolder zonder toegangsluik

Er is geen (zichtbaar) toegangsluik aanwezig. Hierdoor kon de zolderruimte niet worden gecontroleerd op moment van de inspectie.
