Asbestinventarisattest

24014E0018/00D000

Attestnummer : **20240117-000300.000**
Uitgegeven op : **17.01.2024**
Geldig tot : **17.01.2029**

Niet-asbestveilig

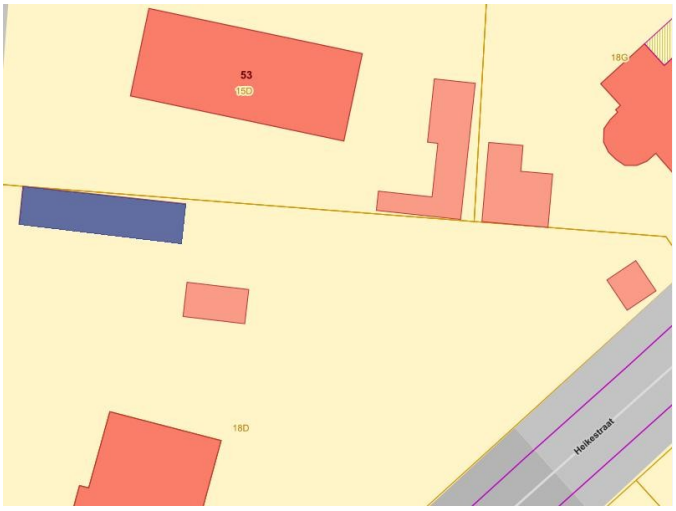
Zone 1: Bijgebouw

2 Asbestmaterialen

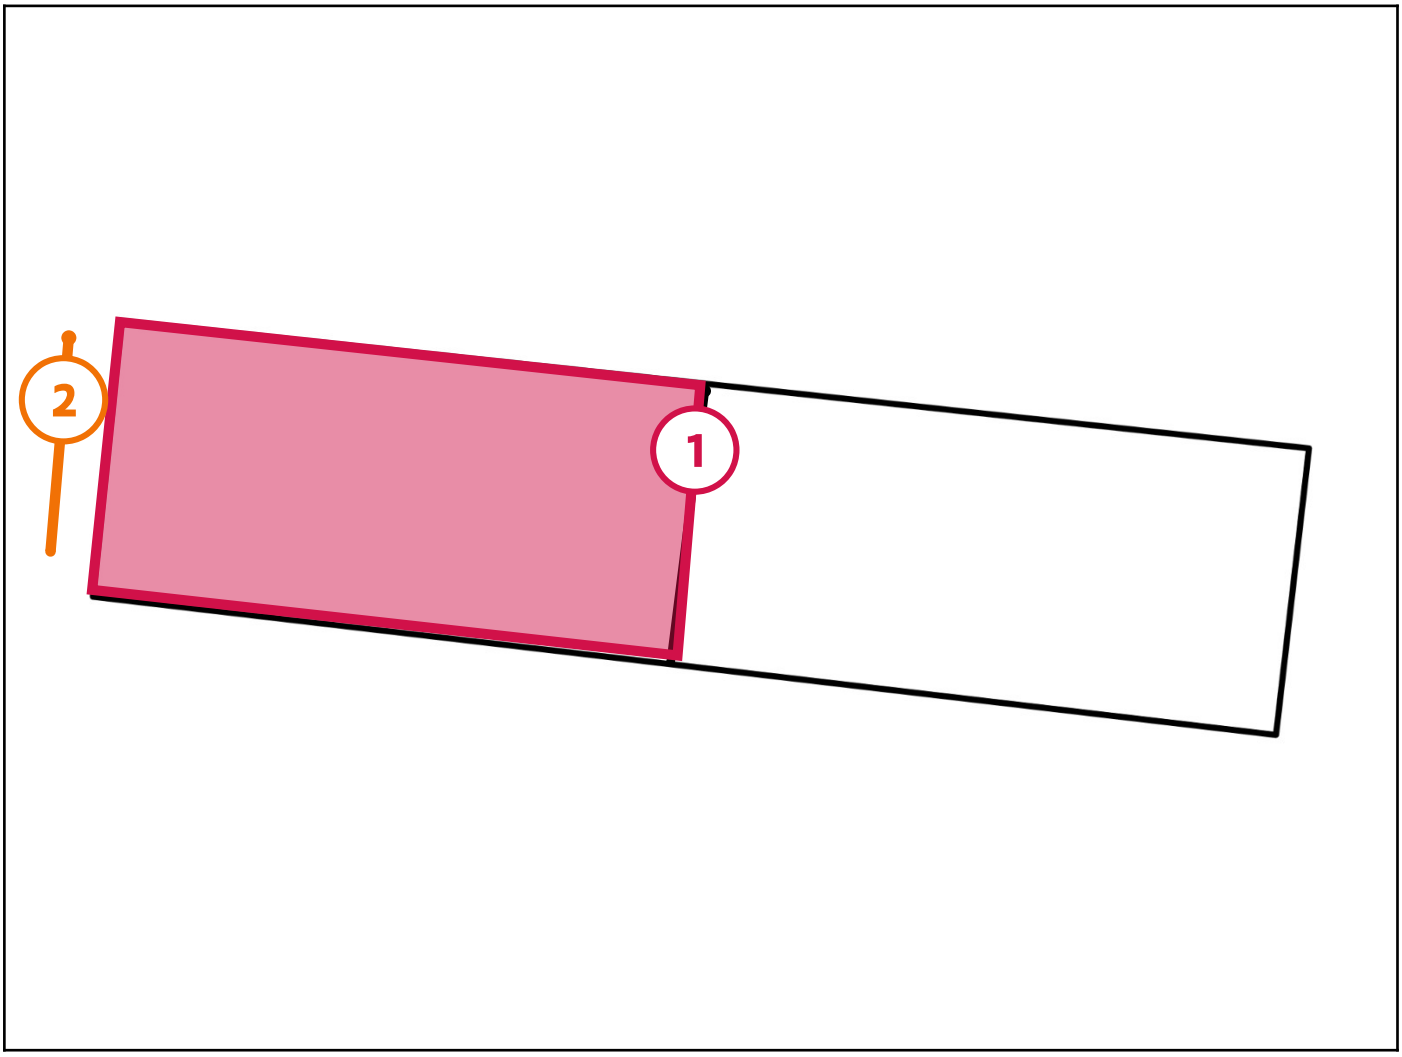
Plan 1.1: Bijgebouw plan

Beschrijving	Type	Actie
1. Golfplaten	Asbestmateriaal	Dringend verwijderen
2. Mastiek ramen	Asbestmateriaal	Verwijderen

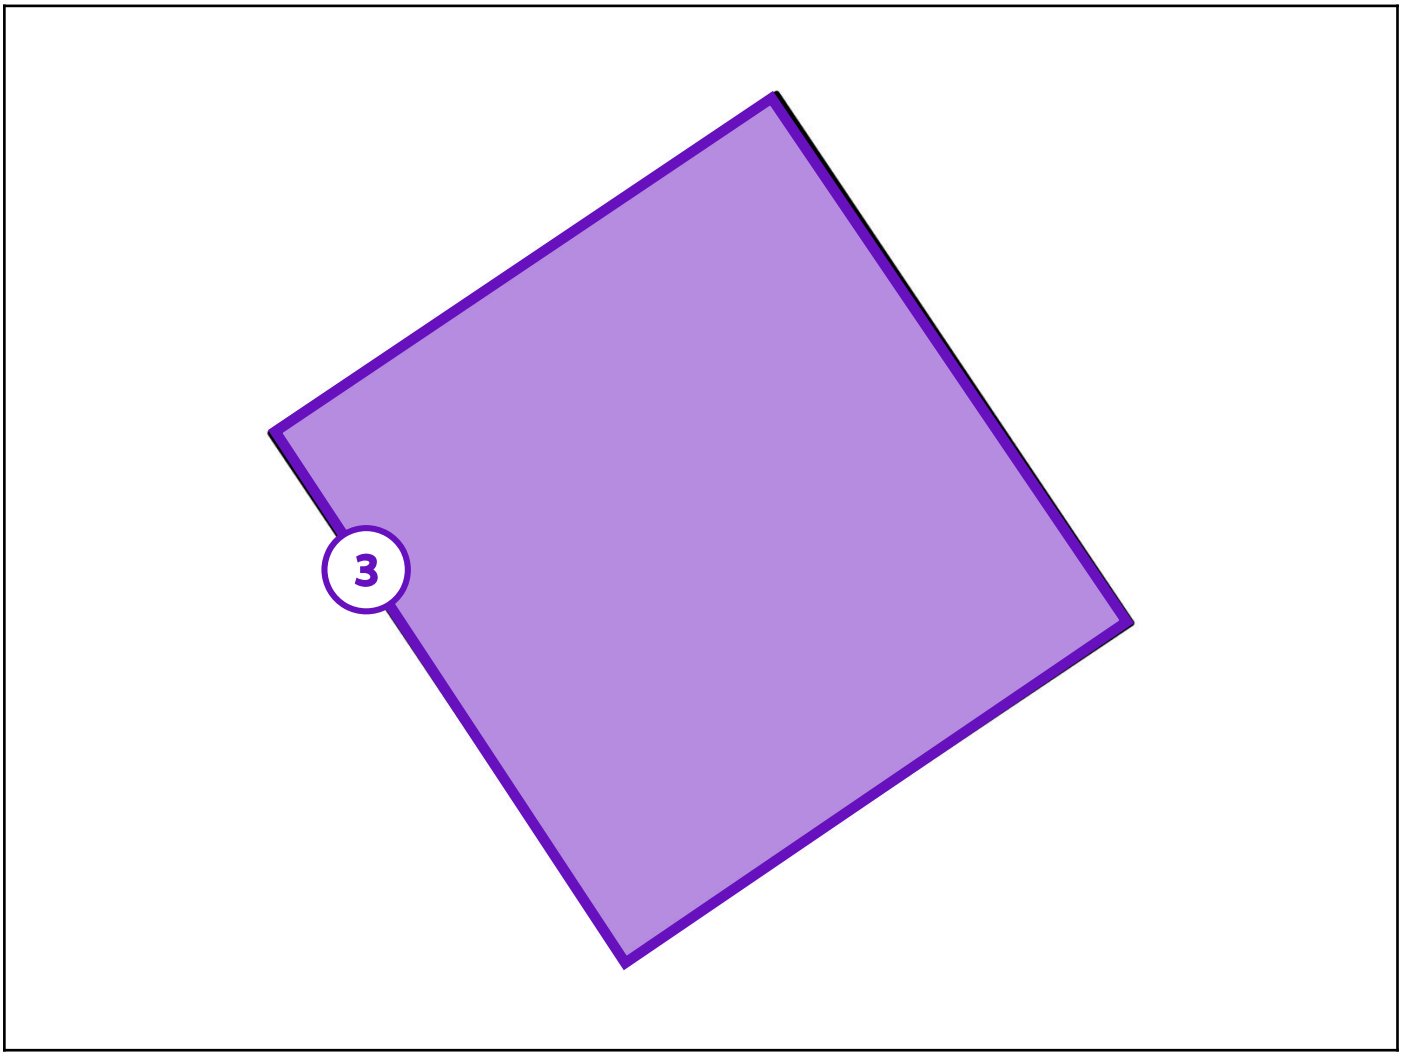
Plan 3.1: Bijgebouw plan

Beschrijving	Type	Actie
3. afgebroken bijgebouw	Advies	-
