Asbestinventarisattest

Scharent 129, 3150 Haacht

Attestnummer : **20260617-000110.000**
Uitgegeven op : **17.06.2026**
Geldig tot : **17.06.2031**

Niet-asbestveilig

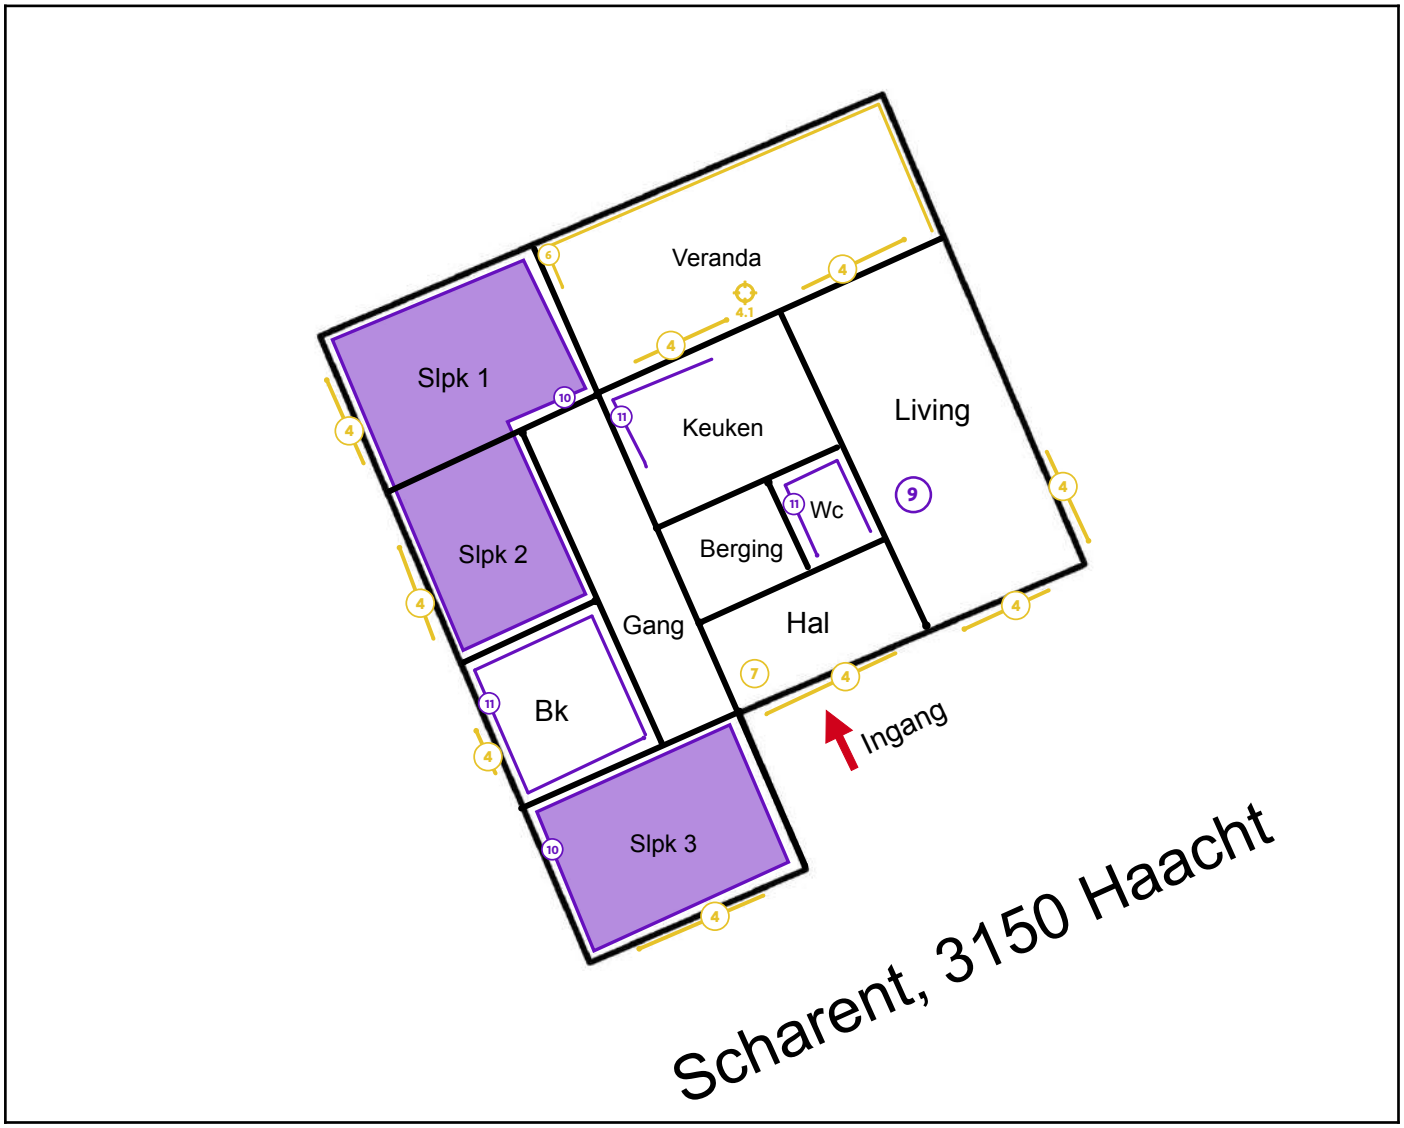
Plan 1.1: +0

Beschrijving	Type	Actie
4. Kit kozijn-muur ramen en deuren woning	Asbestmateriaal	Zorgvuldig beheren
4.1 Code: 0005	Puntmonster	-
6. Glasal panelen in raamafwerking veranda	Asbestmateriaal	Zorgvuldig beheren
7. Bakeliet kastje hal	Asbestmateriaal	Zorgvuldig beheren
9. Kachelkoorden living	Advies	-
10. Vinylvloeren slpk 1/2/3	Advies	-

11. Tegellijm niet zichtbaar keuken, wc en bk	Advies	-

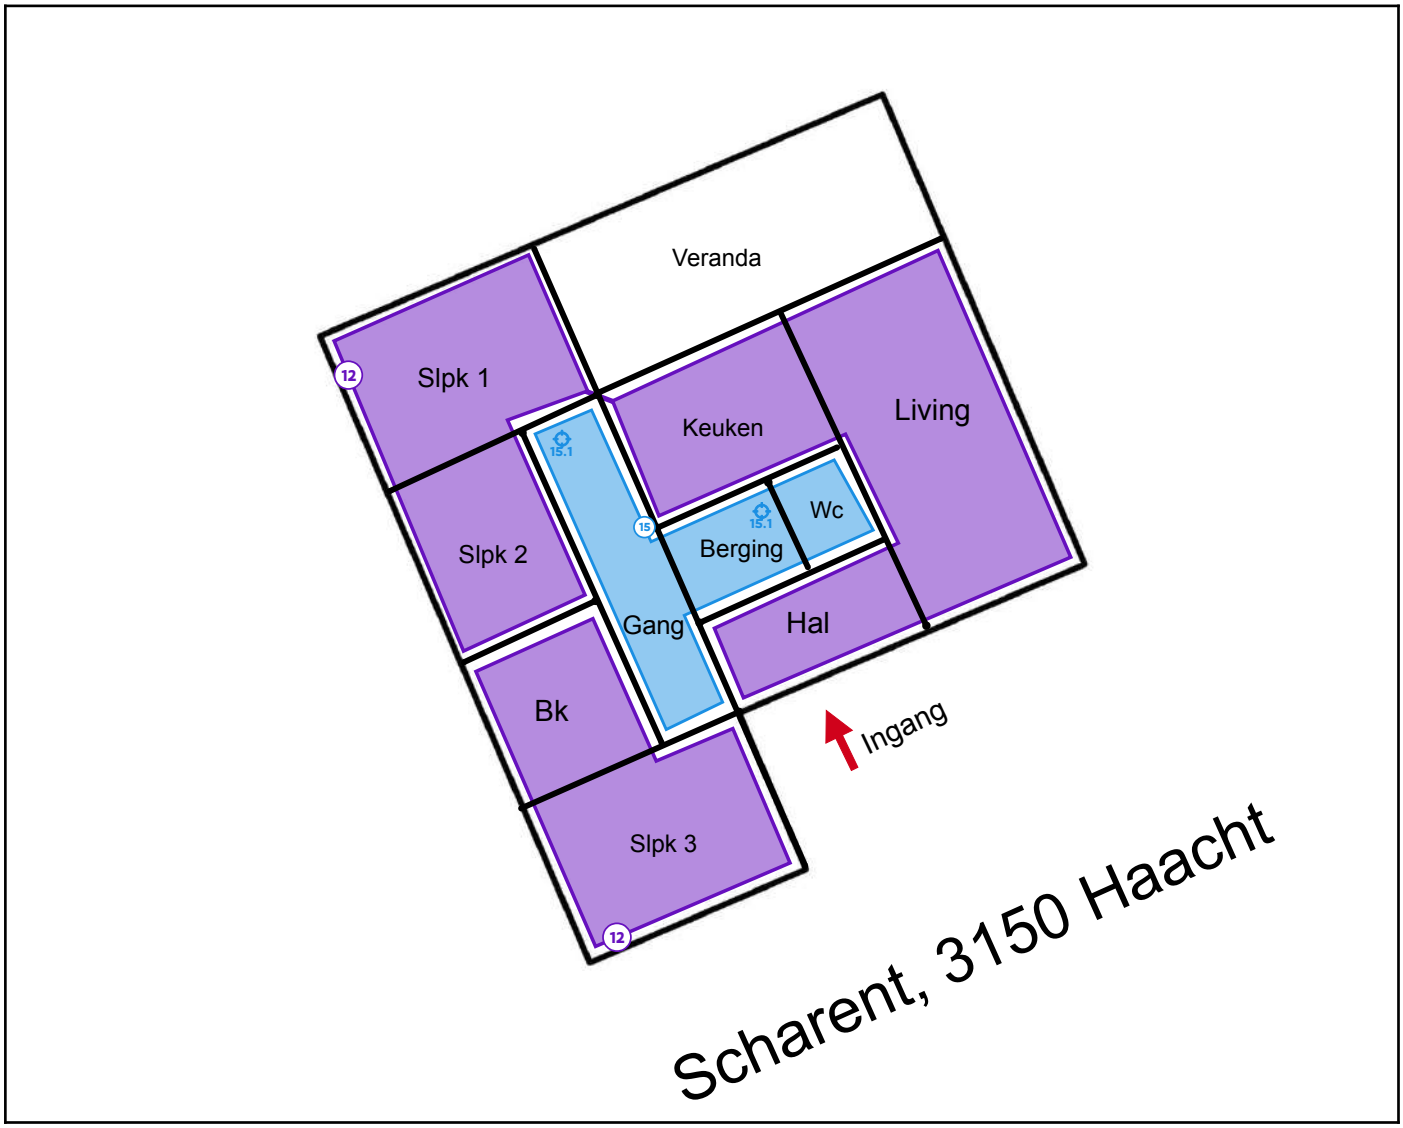
Plan 1.2: +0

Beschrijving	Type	Actie
12. Ruimte achter valse plafonds	Advies	-
15. Plafondpleister	Geen asbest	-
15.1 Code: 0001	Mengmonster	-

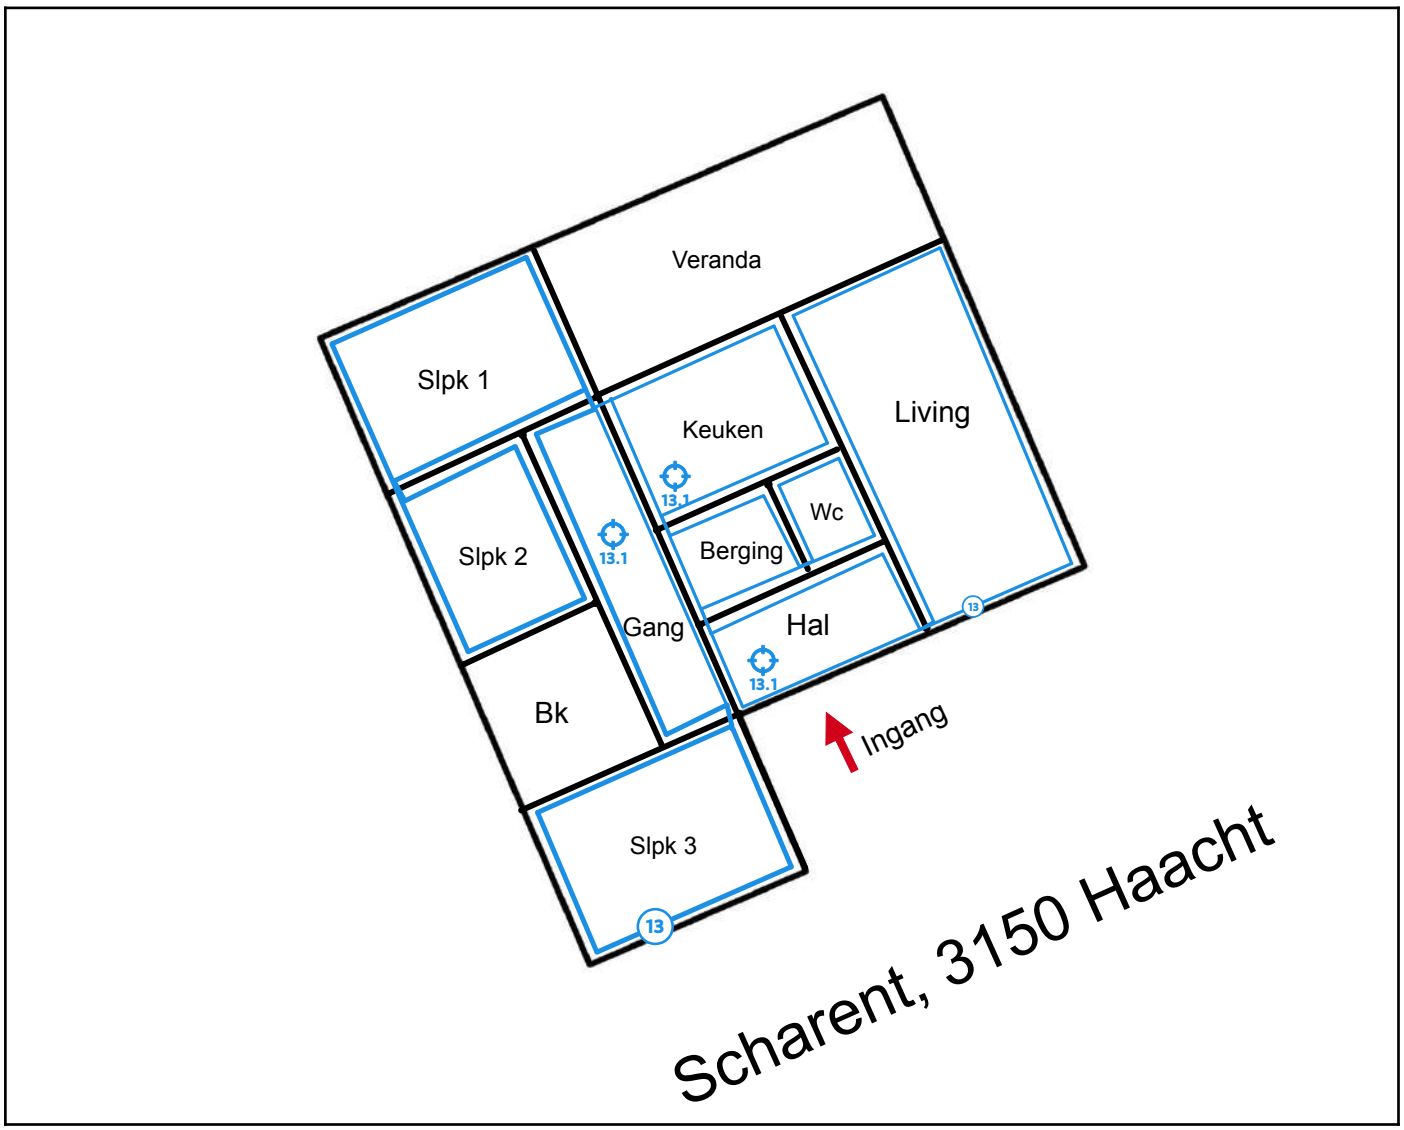
Plan 1.3: +0

Beschrijving	Type	Actie
13. Muurpleister	Geen asbest	-
13.1 Code: 0002	Mengmonster	-

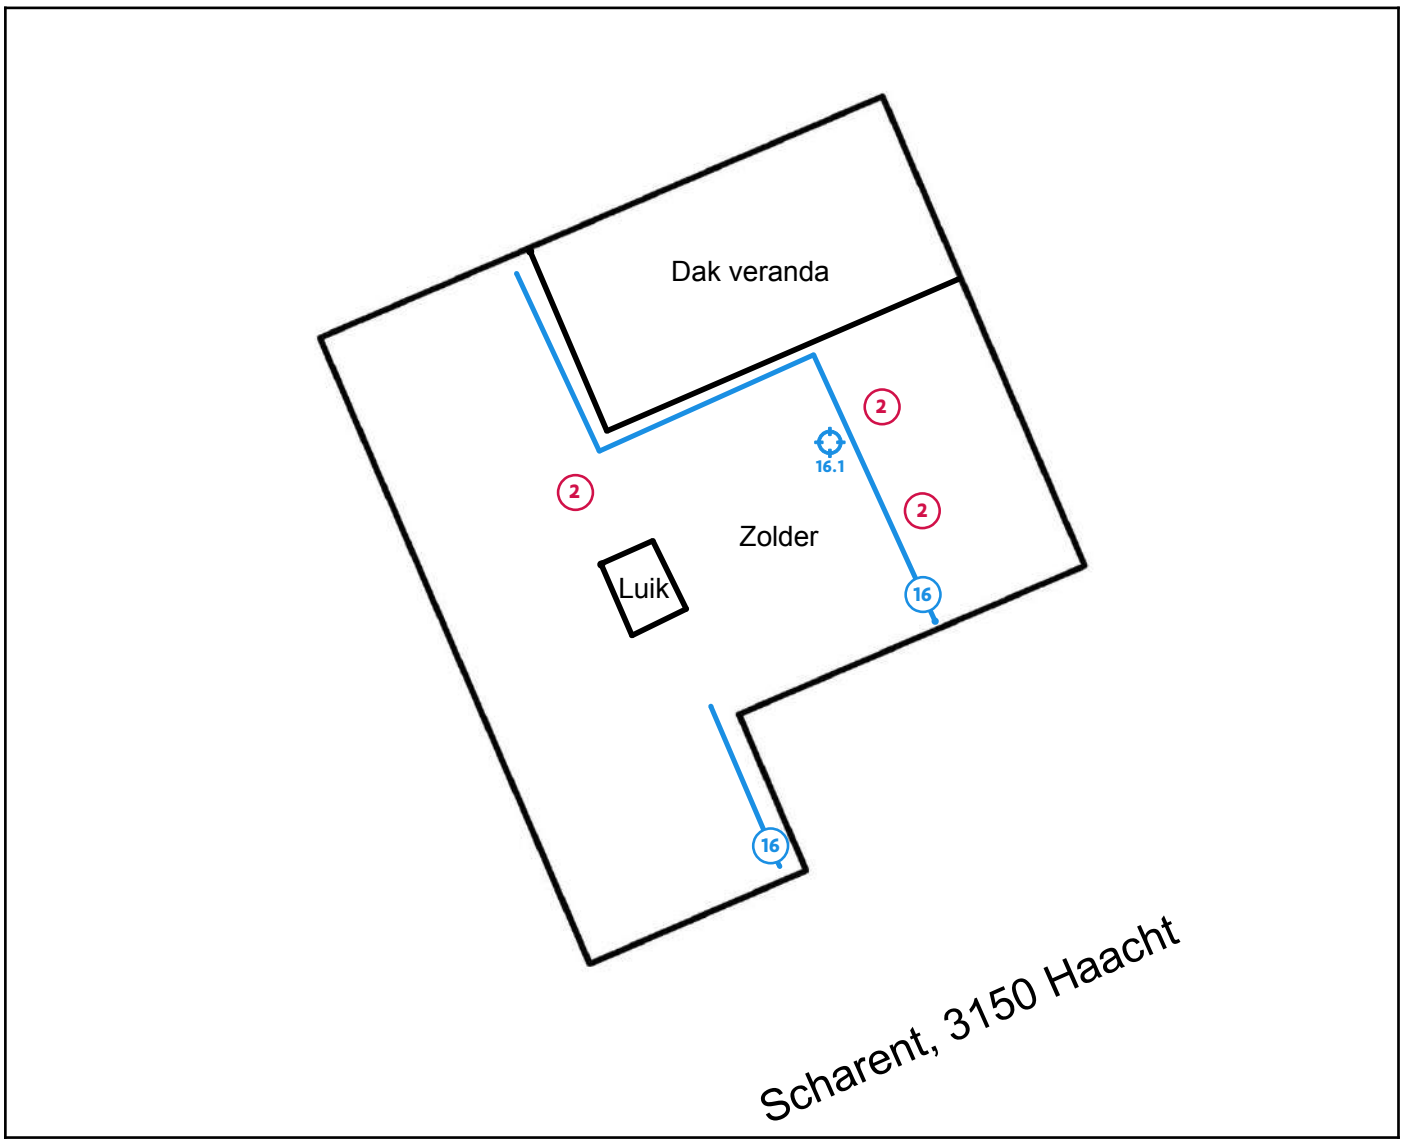
Plan 1.4: +1

Beschrijving	Type	Actie
2. Asbestcement afval zolder	Asbestmateriaal	Dringend verwijderen
16. Bitumen leidingisolatie +1	Geen asbest	-
16.1 Code: 0004	Puntmonster	-

- Verwijder het asbestafval.
- Voer bijkomende staalname(s) uit.

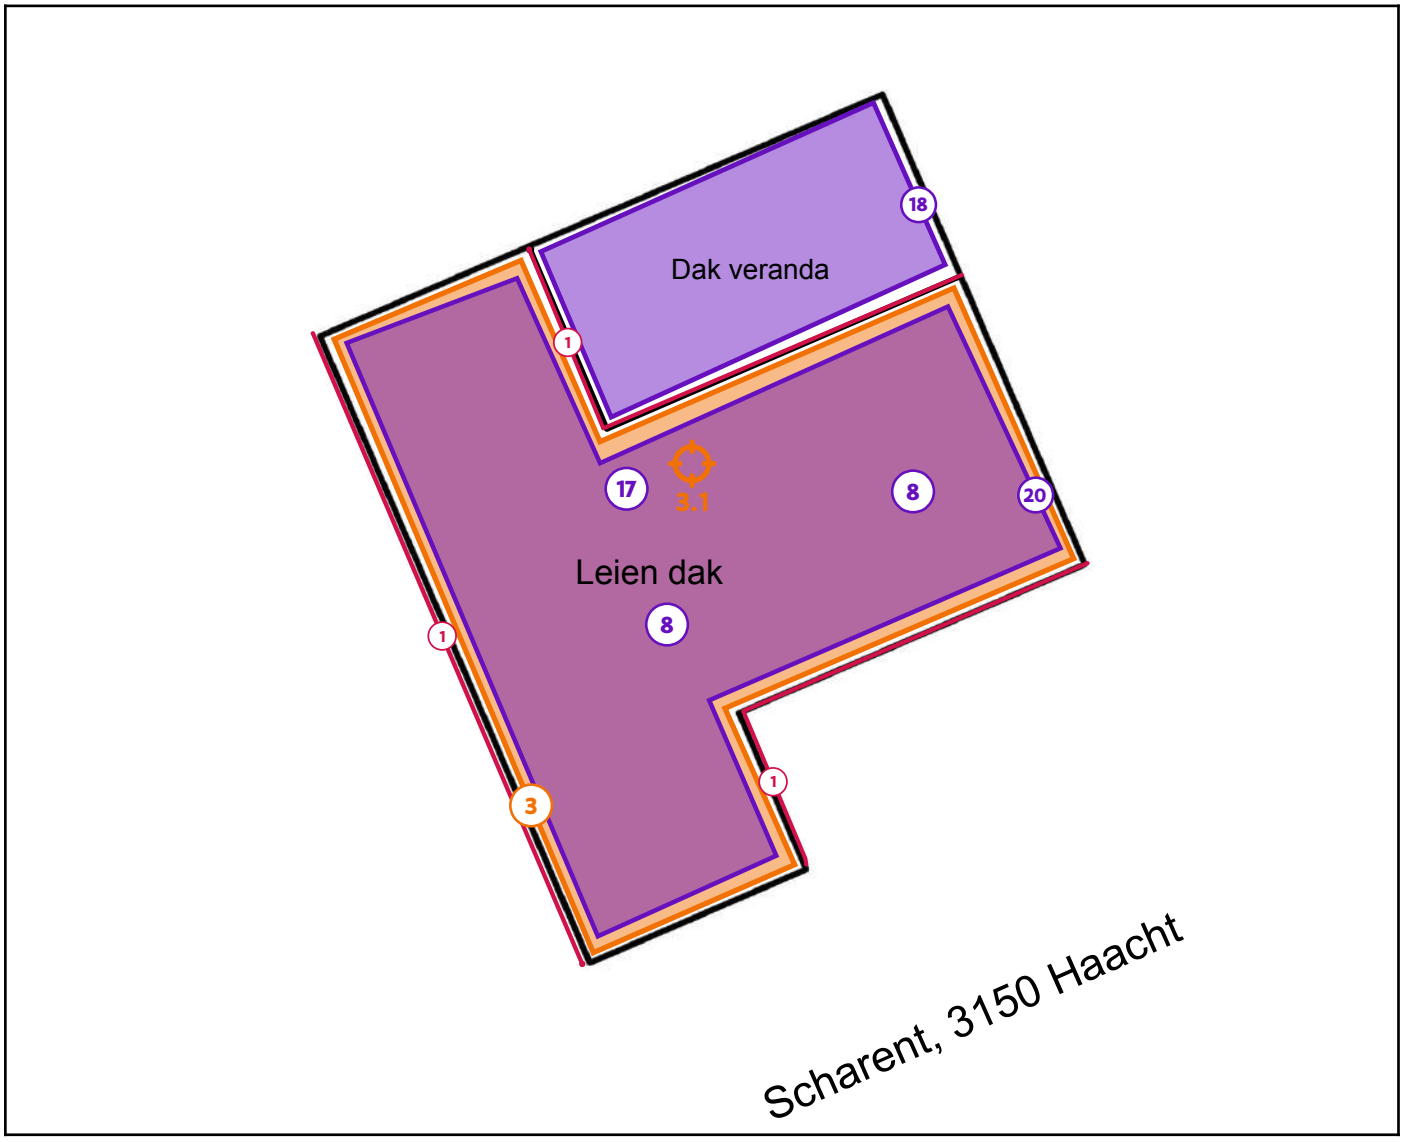
Plan 1.5: Dakenplan woning

Beschrijving	Type	Actie
1. Slib/sediment dakgoten	Asbestmateriaal	Dringend verwijderen
3. Leien dak woning	Asbestmateriaal	Verwijderen
3.1 Code: 0003	Puntmonster	-
8. Schouwen leien dak en garage 2	Beperking	-
17. Rookgaskanaal schuin dak	Overige ruimte of materiaal	-
18. Dakbedekking veranda en garages	Overige ruimte of materiaal	-

20. Onderdak woning en garage 1	Overige ruimte of materiaal	-

Eindbeoordeling materiaalrisico	Verhoogd materiaalrisico en/of verhoogde kans op vezelvrijgave

#	Type	Referentie	Resultaat
3.1	Puntmonster	0003	Chrysotiel

- Verwijder het asbestafval.
- Voer bijkomende staalname(s) uit.

- Verwijder dit asbestmateriaal zo snel mogelijk. Volg de toestand goed op.
- Hemelwater dat afspoelt van asbestcement daken of gevels kan asbestdeeltjes bevatten. Gebruik het enkel voor gesloten circuits (bv. spoelen toiletten). Reinig na het vervangen van het dak of de gevel de dakgoten en regenwaterput of -ton om asbesthoudend sediment of slib te verwijderen
- Voer bijkomende staalname(s) uit.

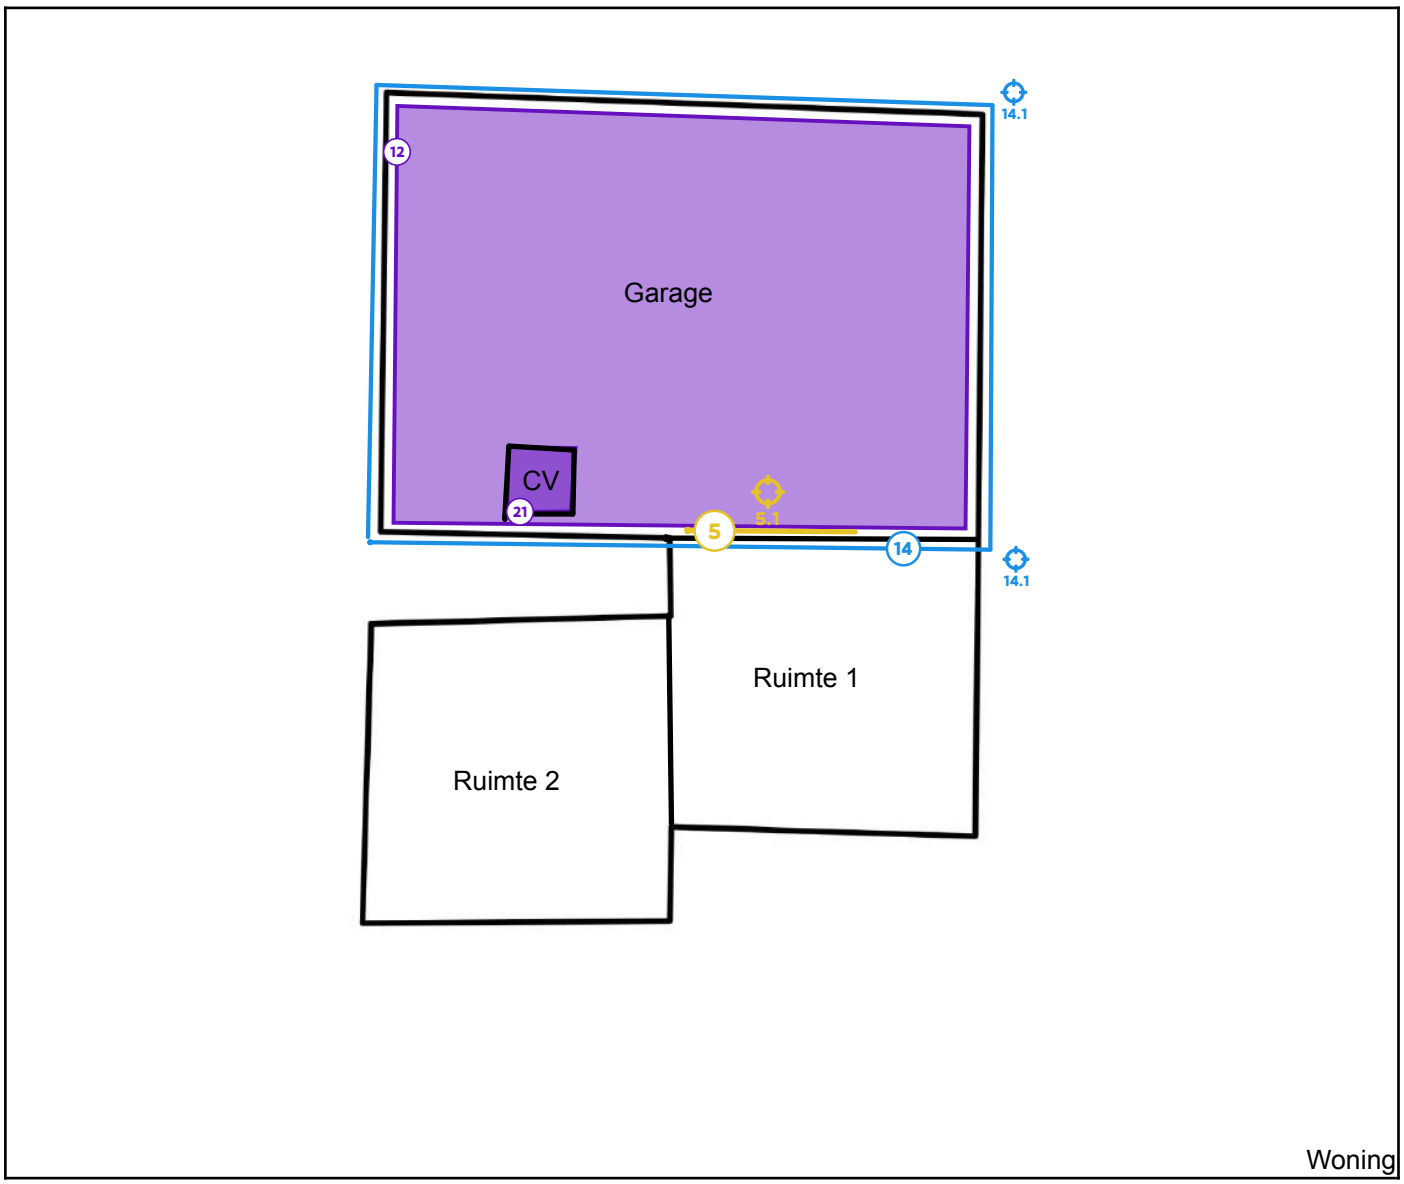
Plan 2.1: Garage 1 +0

Beschrijving	Type	Actie
5. Kit kozijn-glas ramen garage 1	Asbestmateriaal	Zorgvuldig beheren
5.1 Code: 0007	Puntmonster	-
12. Ruimte achter valse plafonds	Advies	-
14. Cementering gevels garage 1	Geen asbest	-
14.1 Code: 0006	Mengmonster	-

21. Cv ketel garage 1	Overige ruimte of materiaal	-

- Zorg voor een veilig beheer. Vermijd het beschadigen van het asbestmateriaal. Controleer de toestand jaarlijks op wijzigingen.

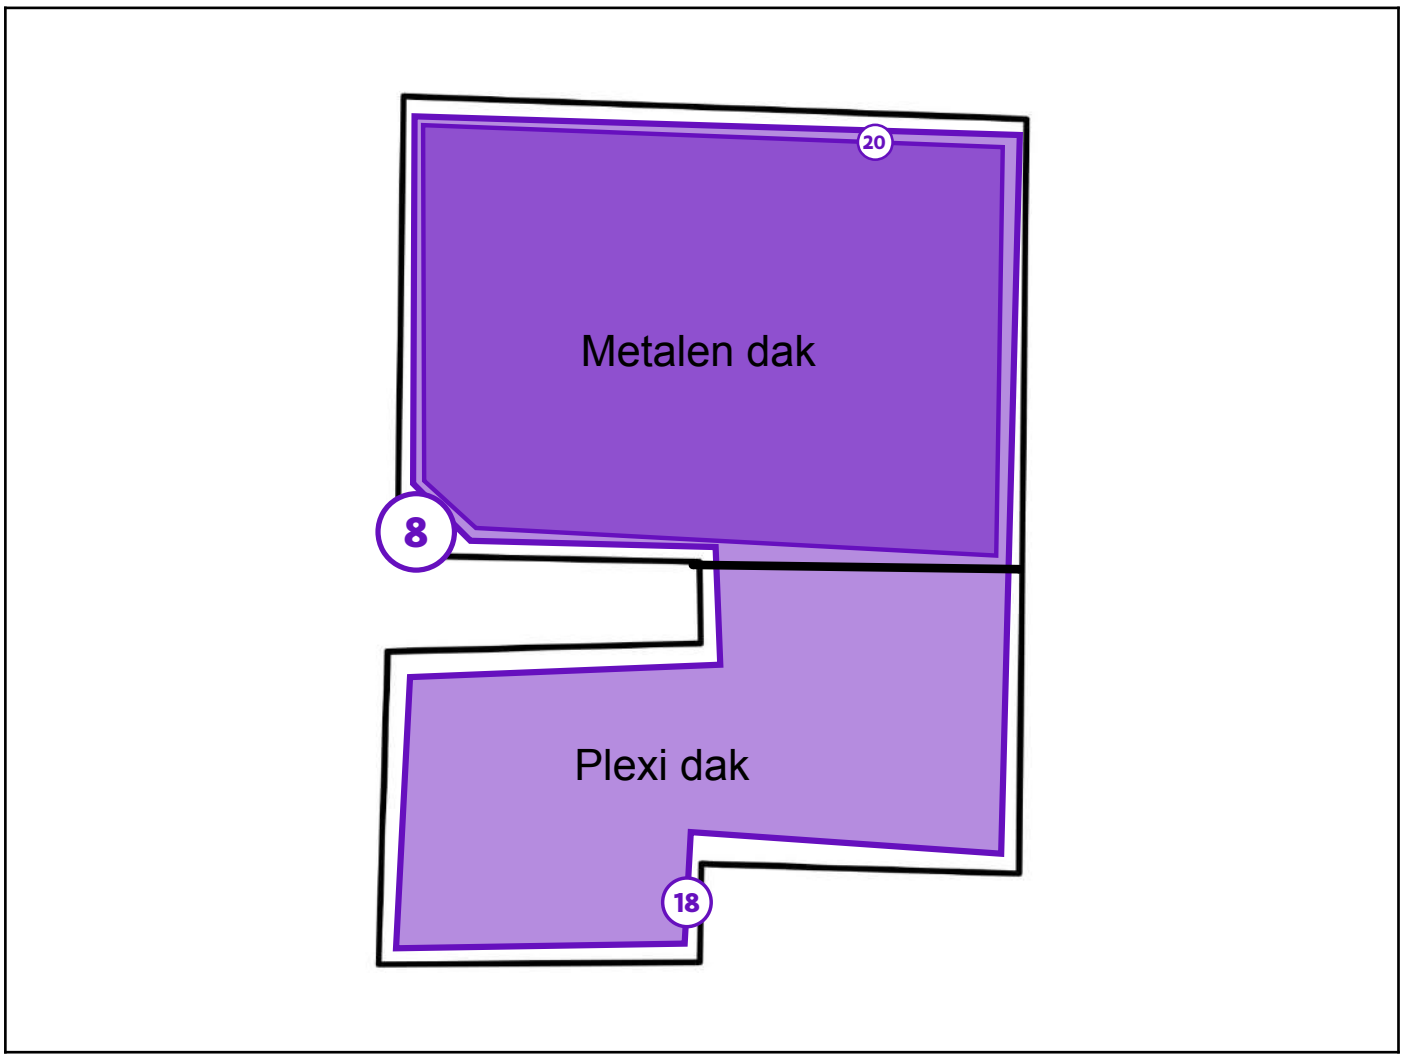
Plan 2.2: Garage 1 dakenplan

Beschrijving	Type	Actie
8. Schouwen leien dak en garage 2	Beperking	-
18. Dakbedekking veranda en garages	Overige ruimte of materiaal	-
20. Onderdak woning en garage 1	Overige ruimte of materiaal	-

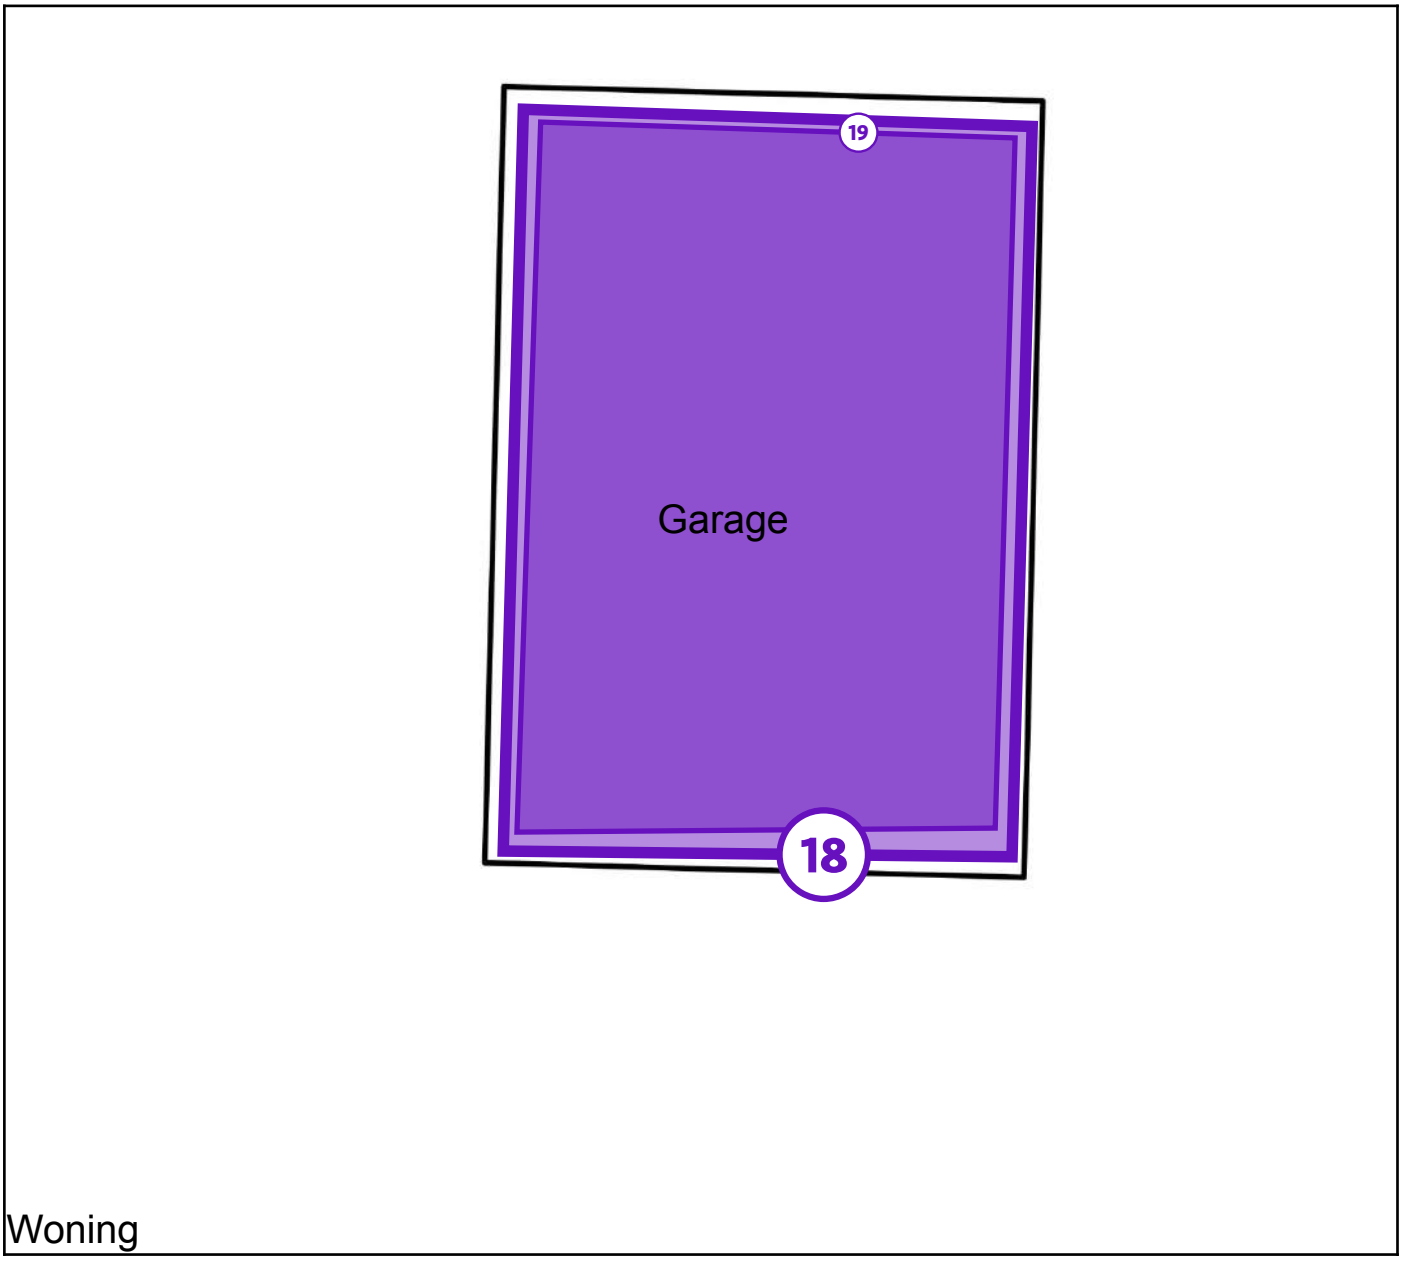
Plan 3.1: Garage 2 plan

Beschrijving	Type	Actie
18. Dakbedekking veranda en garages	Overige ruimte of materiaal	-
19. Onderdak niet verdacht garage 2	Overige ruimte of materiaal	-
