# Verslag huishoudelijke elektrische installatie op laagspanning en zeer lage spanning

| Referentie: **004-20260608-01** | Datum controle: **08/06/2026** |

| Adres installatie: | **Scharent 129, 3150 - Haacht** | Nummer teller(s): | **1sag1200458155** |

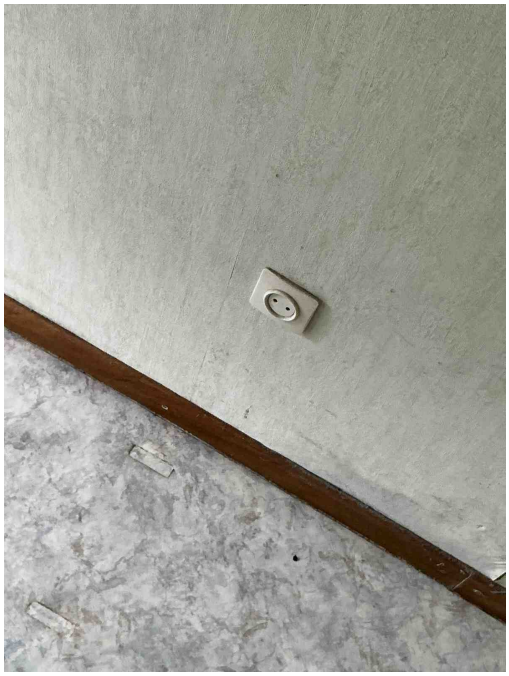
| **T23** | Het elektrisch materiaal is beschadigd. (Boek 1: 1.4.1.3).<br>*Opmerking: Oa slaapkamer 1* |

**T23** - Het elektrisch materiaal is beschadigd. (Boek 1: 1.4.1.3).
*Opmerking: Oa slaapkamer 1*

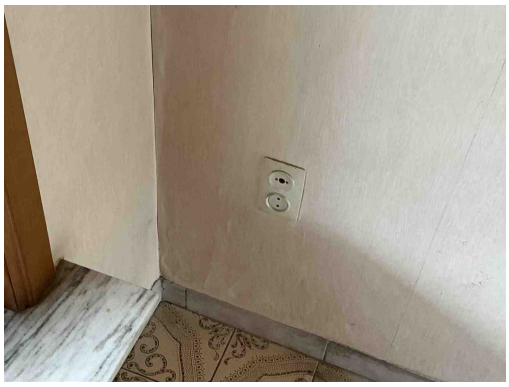
| **T11** | De contactdozen waarvan de toegekende stroomsterkte maximaal 16A en de toegekende spanning maximaal 250V bedraagt en niet bedoeld zijn voor de voeding van een of meerdere verbruikstoestellen voor een specifiek doel en niet geplaatst zijn in of op schakel- en verdeelborden, beschikken niet of IPXX-D (incl. gemeenschappelijke delen residentieel geheel) (Boek 1: 4.2.2.3/5.3.5.2).<br>*Opmerking: Oa slaapkamer 1* |

**T11** - De contactdozen waarvan de toegekende stroomsterkte maximaal 16A en de toegekende spanning maximaal 250V bedraagt en niet bedoeld zijn voor de voeding van een of meerdere verbruikstoestellen voor een specifiek doel en niet geplaatst zijn in of op schakel- en verdeelborden, beschikken niet of IPXX-D (incl. gemeenschappelijke delen residentieel geheel) (Boek 1: 4.2.2.3/5.3.5.2).
*Opmerking: Oa slaapkamer 1*

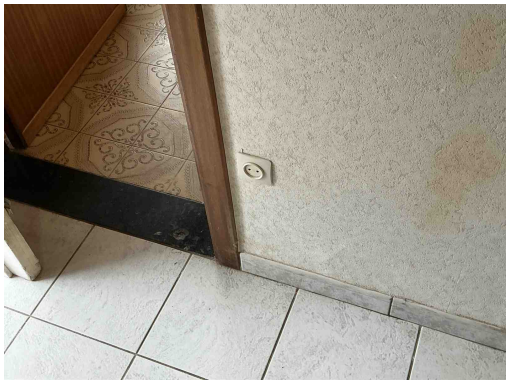
**A20** - Er bevindt zich een contactdoos zonder beschermingsgeleider in de elektrische installatie. Deze is niet geplaatst achter een differentieelstroombeschermingsinrichting met grote (max. 30mA) of zeer grote (max. 10mA)gevoeligheid.
*Opmerking: Oa slaapkamer 1,2,keuken,..*

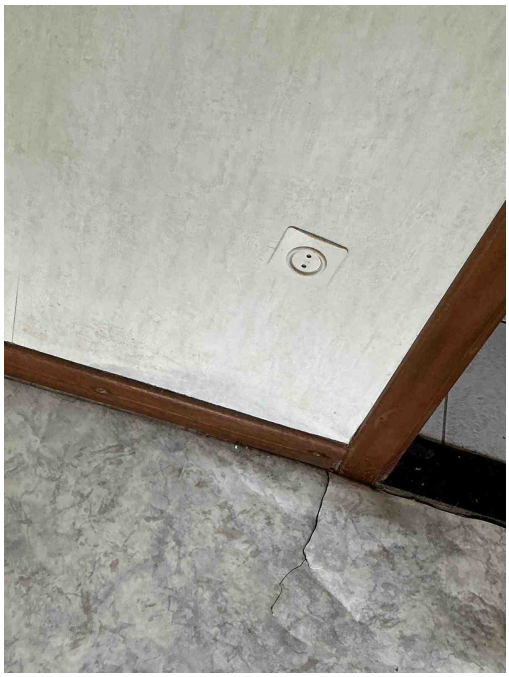
**A20** - Er bevindt zich een contactdoos zonder beschermingsgeleider in de elektrische installatie. Deze is niet geplaatst achter een differentieelstroombeschermingsinrichting met grote (max. 30mA) of zeer grote (max. 10mA)gevoeligheid.
*Opmerking: Oa slaapkamer 1,2,keuken,..*

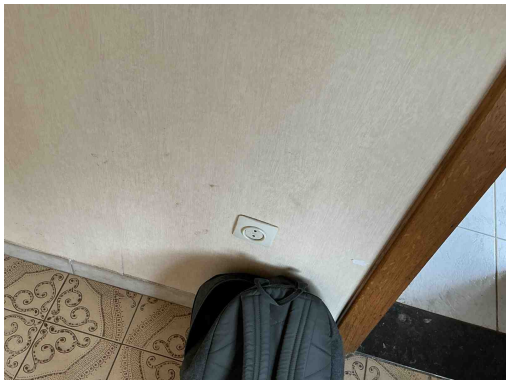
**A20** - Er bevindt zich een contactdoos zonder beschermingsgeleider in de elektrische installatie. Deze is niet geplaatst achter een differentieelstroombeschermingsinrichting met grote (max. 30mA) of zeer grote (max. 10mA)gevoeligheid.
*Opmerking: Oa slaapkamer 1,2,keuken,..*

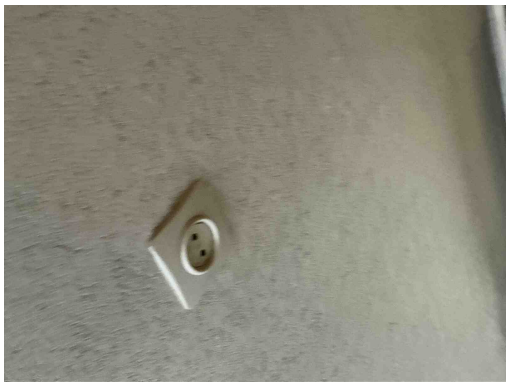
**A20** - Er bevindt zich een contactdoos zonder beschermingsgeleider in de elektrische installatie. Deze is niet geplaatst achter een differentieelstroombeschermingsinrichting met grote (max. 30mA) of zeer grote (max. 10mA)gevoeligheid.
*Opmerking: Oa slaapkamer 1,2,keuken,..*

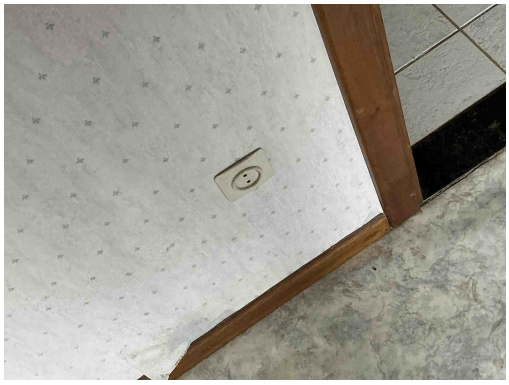
**A20** - Er bevindt zich een contactdoos zonder beschermingsgeleider in de elektrische installatie. Deze is niet geplaatst achter een differentieelstroombeschermingsinrichting met grote (max. 30mA) of zeer grote (max. 10mA)gevoeligheid.
*Opmerking: Oa slaapkamer 1,2,keuken,..*

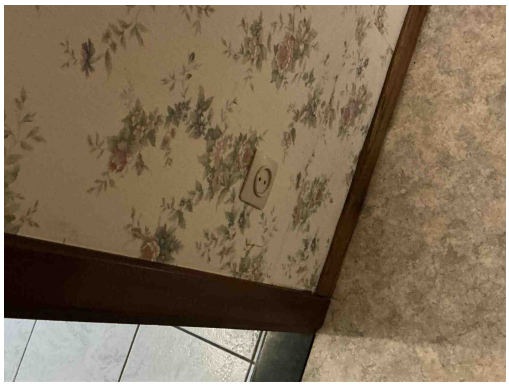
**A20** - Er bevindt zich een contactdoos zonder beschermingsgeleider in de elektrische installatie. Deze is niet geplaatst achter een differentieelstroombeschermingsinrichting met grote (max. 30mA) of zeer grote (max. 10mA)gevoeligheid.
*Opmerking: Oa slaapkamer 1,2,keuken,..*

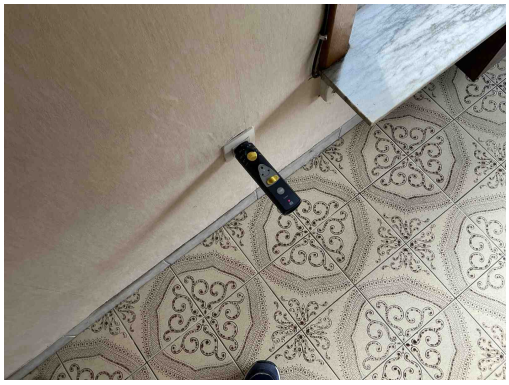
**A20** - Er bevindt zich een contactdoos zonder beschermingsgeleider in de elektrische installatie. Deze is niet geplaatst achter een differentieelstroombeschermingsinrichting met grote (max. 30mA) of zeer grote (max. 10mA)gevoeligheid.
*Opmerking: Oa slaapkamer 1,2,keuken,..*

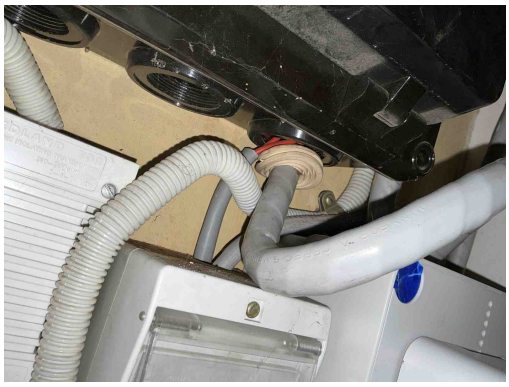
| **A16** | Er is geen continuïteit van de beschermingsgeleider van de contactdoos (Boek 1: 5.4.3.4).<br>*Opmerking: Oa living* |

**A16** - Er is geen continuïteit van de beschermingsgeleider van de contactdoos (Boek 1: 5.4.3.4).
*Opmerking: Oa living*

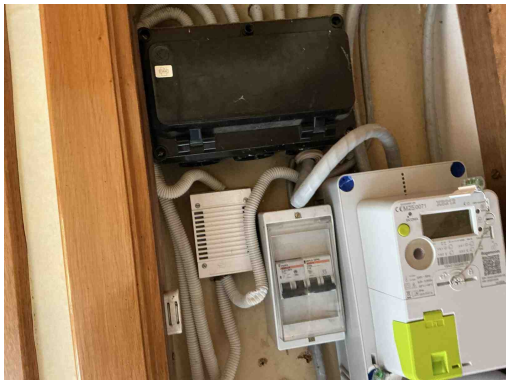
| **C21** | Het gebruik van geleiders van het type VOB, zonder bijkomende afscherming is niet toegestaan (Boek 1: 5.2.9.6).<br>*Opmerking: Oa naast het bord* |

**C21** - Het gebruik van geleiders van het type VOB, zonder bijkomende afscherming is niet toegestaan (Boek 1: 5.2.9.6).
*Opmerking: Oa naast het bord*

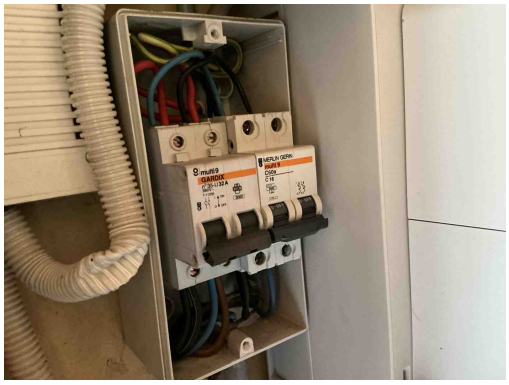
| Algemene isolatieweerstand: | **0,40 MΩ** | Meetspanning: | **500V** |

**I01** - De waarde van de isolatieweerstand per kring dient tenminste 0,50 Mohm (1000 x Utest) te zijn (Boek 1: 6.4.5.1).
*Opmerking: Oa automaten bord 2*

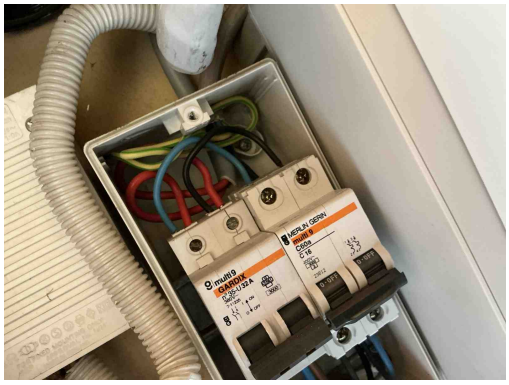
| **D08** | De nodige markeringen op de beveiligingstoestellen ontbreken of zijn onleesbaar (Boek 1: 5.3.5.5).<br>*Opmerking: Oa bord 1* |

**D08** - De nodige markeringen op de beveiligingstoestellen ontbreken of zijn onleesbaar (Boek 1: 5.3.5.5).
*Opmerking: Oa bord 1*

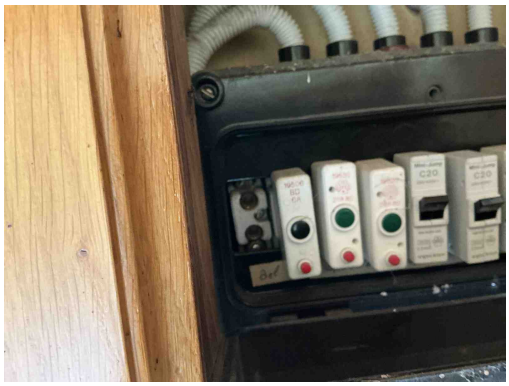
| **T21** | Het elektrisch materieel is niet geplaats volgens de voorschriften van de fabrikant/ regels van goed vakmanschap . (Boek 1: 1.4.1.3)<br>*Opmerking: Oa bord 2* |

**T21** - Het elektrisch materieel is niet geplaats volgens de voorschriften van de fabrikant/ regels van goed vakmanschap . (Boek 1: 1.4.1.3)
*Opmerking: Oa bord 2*

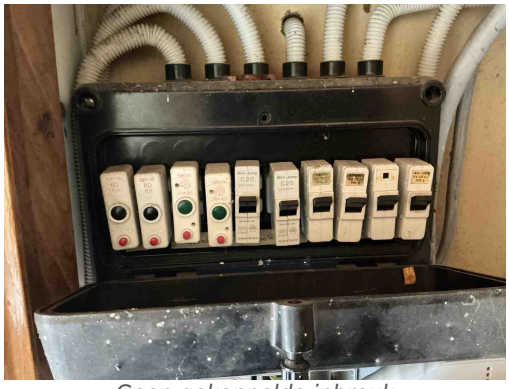
| **B26** | Het elektrisch bord kon niet gedemonteerd worden (Boek 1: 5.3.5.1). |

**B26** - Het elektrisch bord kon niet gedemonteerd worden (Boek 1: 5.3.5.1).
