Asbestinventarisattest

De Costerstraat 11, 2140 Antwerpen

Attestnummer : **20260114-000368.000**
Uitgegeven op : **14.01.2026**
Geldig tot : **14.01.2031**

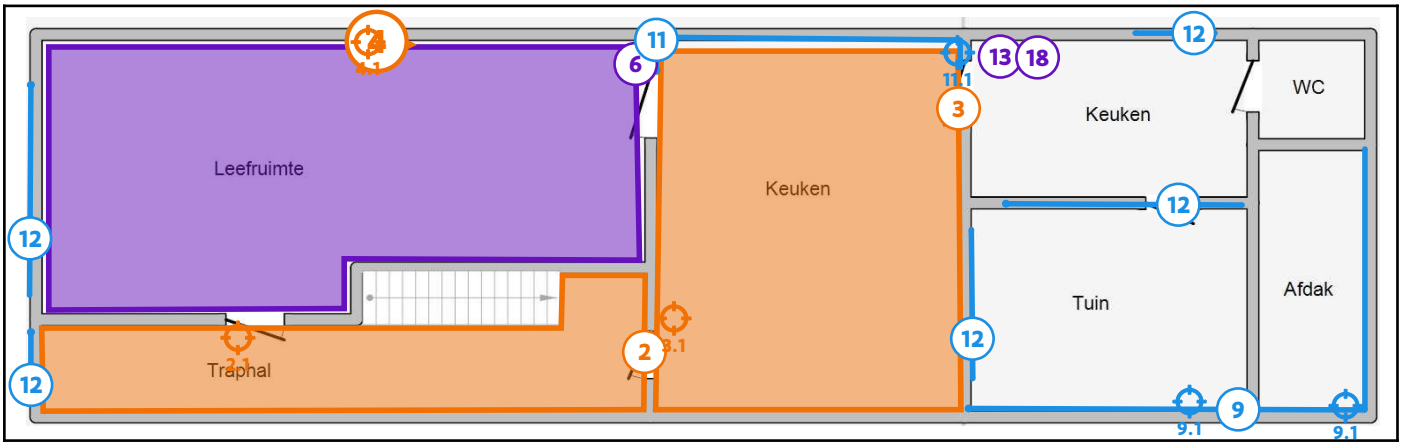
Plan 1.1: 0 Gelijkvloers

Beschrijving	Type	Actie
2. M04 - Vloerzeil - Gang (onderlaag)	Asbestmateriaal	Verwijderen
2.1 Code: M04	Puntmonster	-
3. M05 - Vloerzeil - Keuken groot (onderlaag)	Asbestmateriaal	Verwijderen
3.1 Code: M05	Puntmonster	-
4. M09 - Rookgaskanaal binnen - Haard	Asbestmateriaal	Verwijderen
4.1 Code: M09	Puntmonster	-
6. Vloerzeil - leefruimte - slaapkamer	Advies	-
9. M08 - Cementering Wanden - Tuin	Geen asbest	-
9.1 Code: M08	Mengmonster	-
11. M10 - Plaat wand - Keuken	Geen asbest	-
11.1 Code: M10	Puntmonster	-
12. M02 - Mastiek tussen glasblad - Houten ramen	Geen asbest	-
13. Materialen aan de stookketel GLV bulex	Overige ruimte of materiaal	-
18. Rookgaskanalen OK	Overige ruimte of materiaal	-

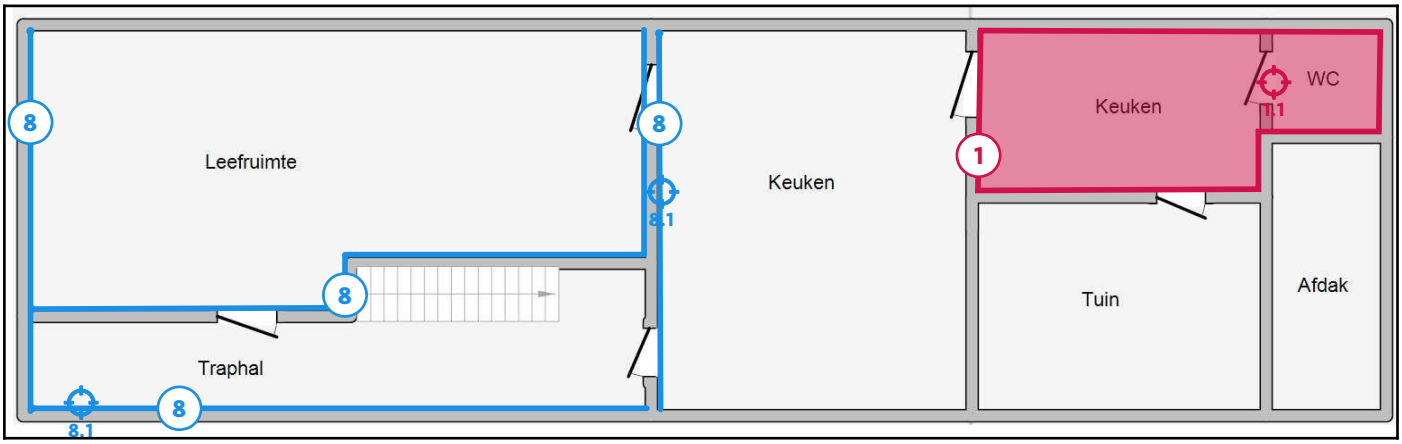
Plan 1.2: Extra plan: Gelijkvloers

Beschrijving	Type	Actie
1. M06 - Vloerzeil - Klein keuken en wc	Asbestmateriaal	Dringend verwijderen
1.1 Code: M06	Puntmonster	-
8. M01 - Pleisterwerk Muren	Geen asbest	-
8.1 Code: M01	Mengmonster	-

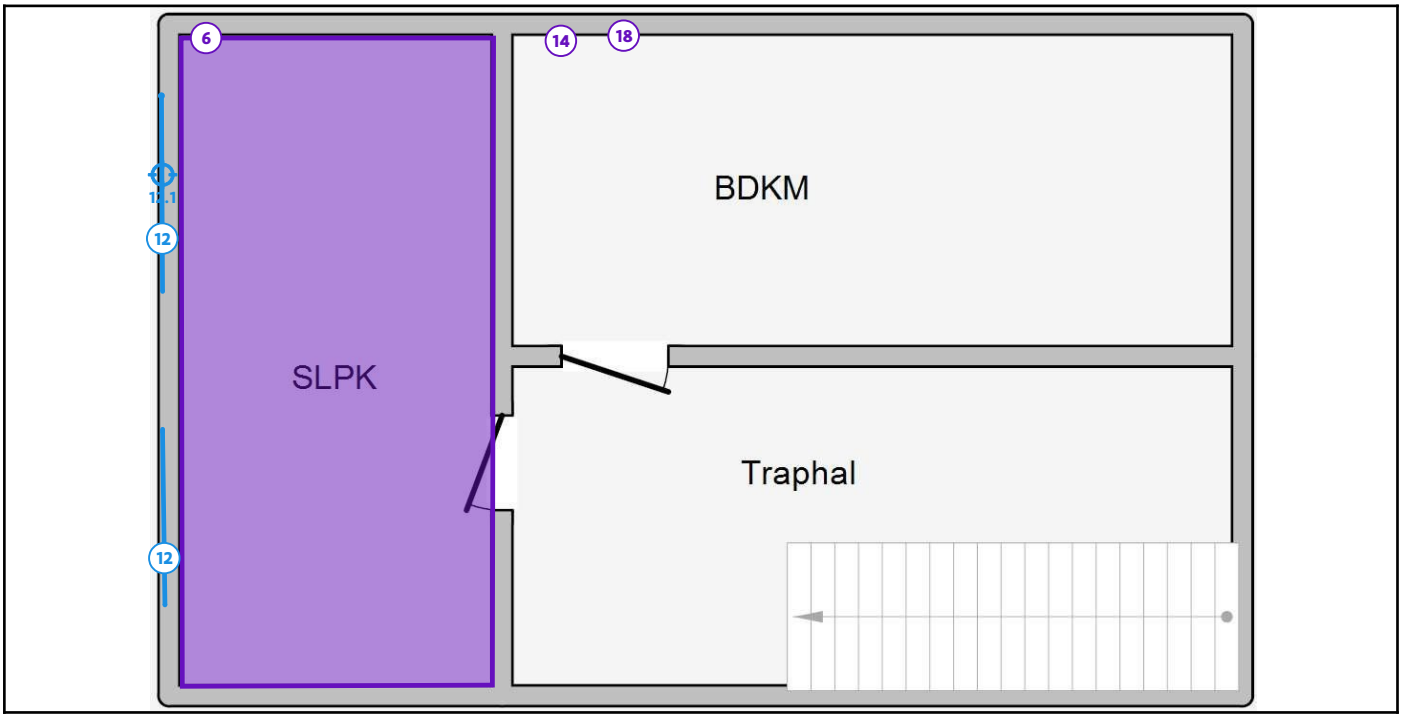
Plan 1.3: +1 verdiep

Beschrijving	Type	Actie
6. Vloerzeil - leefruimte - slaapkamer	Advies	-
12. M02 - Mastiek tussen glasblad - Houten ramen	Geen asbest	-
12.1 Code: M02	Puntmonster	-
14. Materialen aan de stookketel - badkamer Junkers/radson	Overige ruimte of materiaal	-
18. Rookgaskanalen OK	Overige ruimte of materiaal	-

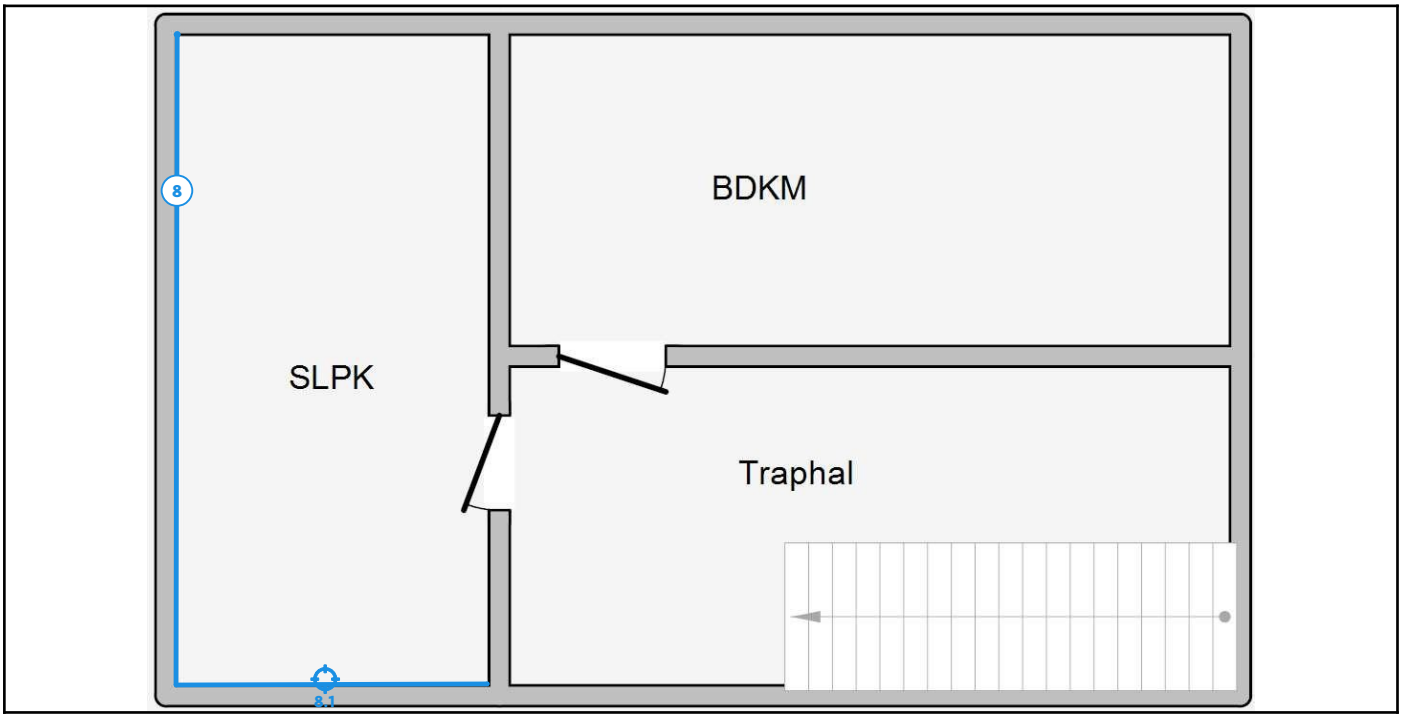
Plan 1.4: Extra plan: +1 verdiep

Beschrijving	Type	Actie
8. M01 - Pleisterwerk Muren	Geen asbest	-
8.1 Code: M01	Mengmonster	-

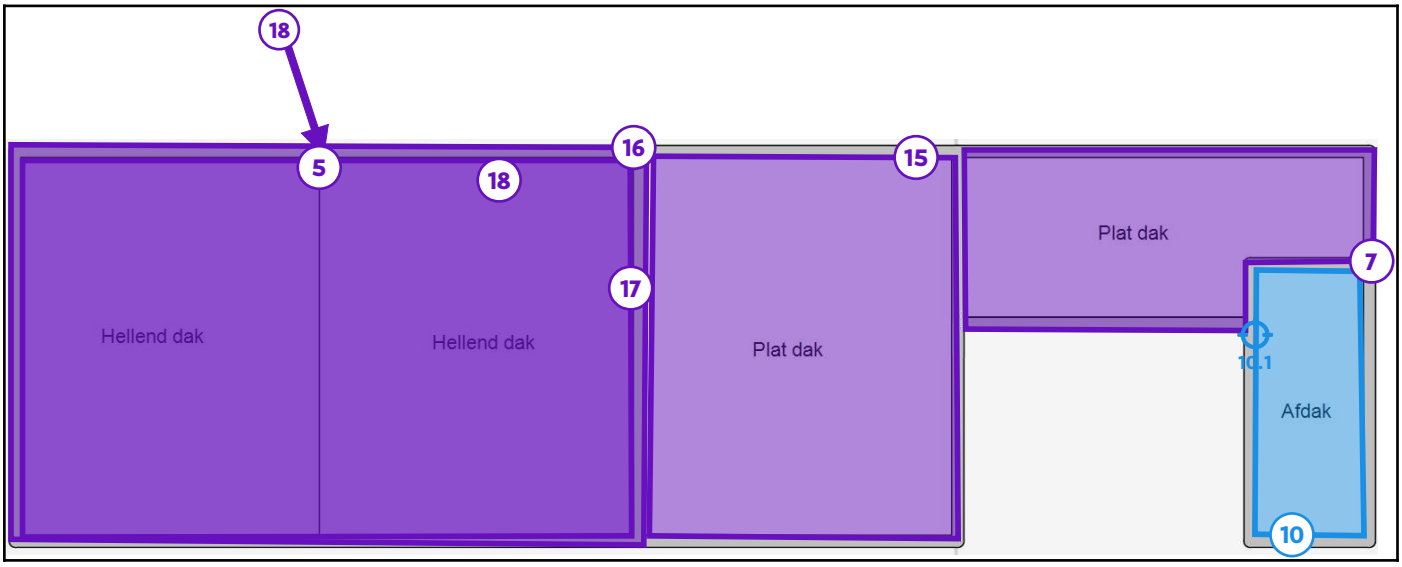
Plan 1.5: Dakenplan

Beschrijving	Type	Actie
5. Schouw - Dicht	Beperking	-
7. Golfplaten - Polycarbonaat Kunststof	Advies	-
10. M07 - Roofing Plat Dak - afdak	Geen asbest	-
10.1 Code: M07	Puntmonster	-
15. Plat dak keuken OK	Overige ruimte of materiaal	-
16. Dakbedekking - Puntdak - Pannen	Overige ruimte of materiaal	-
17. Onderdak Puntdak OK (hoofddak)	Overige ruimte of materiaal	-
18. Rookgaskanalen OK	Overige ruimte of materiaal	-

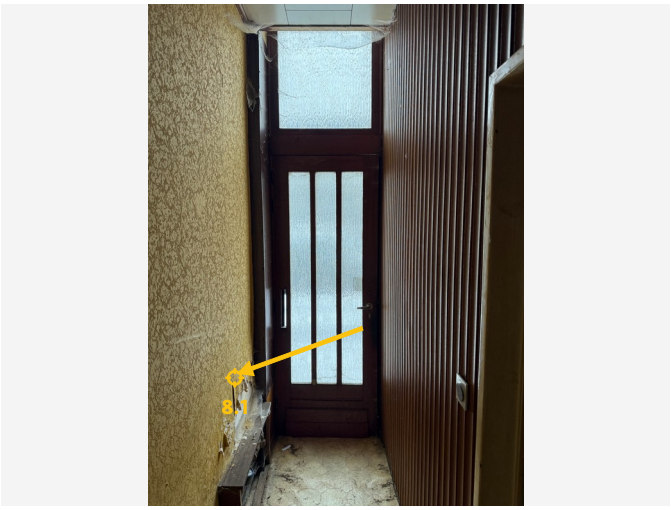
Fiche 8: M01 - Pleisterwerk Muren

Geen asbest

#	Type	Referentie	Resultaat
8.1	Mengmonster	M01	Geen asbest

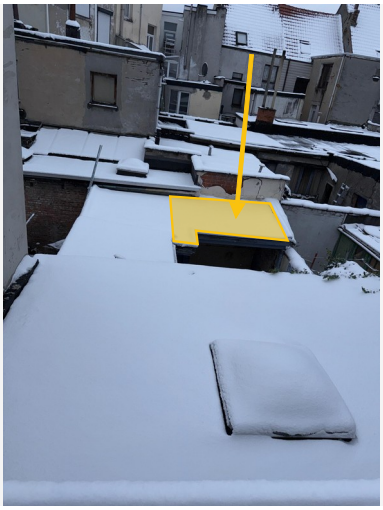
Fiche 10: M07 - Roofing Plat Dak - afdak

Geen asbest

Beschrijving	M07 - Roofing Plat Dak - afdak
Omgeving	Buiten
Primaire drager	Plat dak
Bindmiddel van materiaal	Bitumen (roofing, teer, asfalt)
Gebondenheid op basis van bindmiddel	Hecht
Hoeveelheid (oppervlakte - aantal)	• 10,00 m^2 - 1 stuk
Totale oppervlakte	10,00 m^2
Identificatiemethode	Een monstername door de asbestdeskundige met laboanalyse door een asbestlabo.
Destructieve handeling voor identificatie	Nee
Opmerking	- Enkel bovenste laag getest omdat het een niet-destructief onderzoek is, er zijn GEEN gaten gemaakt zodat er lekken kunnen ontstaan, zorgvuldig bij een overschot stuk afgenomen ZONDER kans op lekken, eventuele onderlagen zijn niet gekend, eventueel latne nakijken bij werken. - Het onderdak is ook nagekeken wat zichtbaar is, het is geen asbestverdachte type

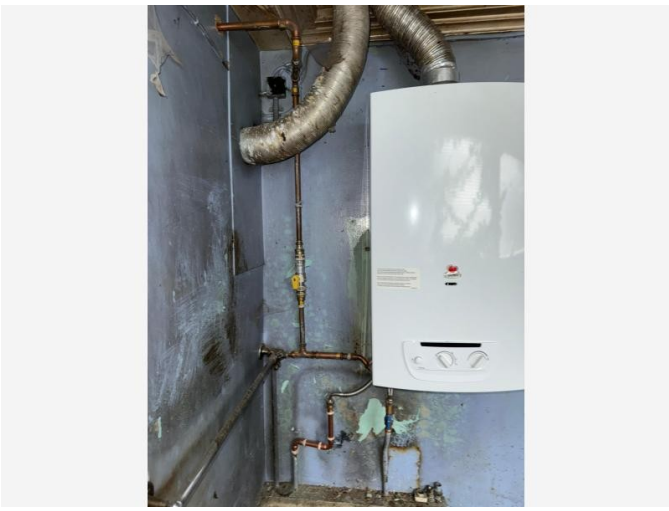
Beschrijving	Notitie	Terug te vinden op plannen
Fiche 13: Materialen aan de stookketel GLV bulex	Alle zichtbare materialen aan en rond de stookketel zijn nagekeken, geen verdachte materialen gevonden. Als de ketel van voor 2001 is, kunnen er langs binnen eventueel (niet zichtbare) asbesthoudende toepassingen zijn. GLV bulex doorstromer in de bijkeuken	Plan 1.1: 0 Gelijkvloers
Fiche 14: Materialen aan de stookketel - badkamer Junkers/radson	Alle zichtbare materialen aan en rond de stookketel zijn nagekeken, geen verdachte materialen gevonden. Als de ketel van voor 2001 is, kunnen er langs binnen eventueel (niet zichtbare) asbesthoudende toepassingen zijn. - Badkamer op +1 Junkers/radson	Plan 1.3: +1 verdiep
Fiche 15: Plat dak keuken OK	- Plat dak op: Keuken glv - Nagekeken en er is een factuur van werken in: 2024 - Alle dakbedekking vanaf 2001 zijn verplicht asbestvrij, geen staalname uitgevoerd - Er staat beschreven dat de oude dakbedekking is verwijderd en volledig vernieuwd met EPDM	Plan 1.5: Dakenplan
