Asbestinventarisattest

Tempel 131, 9572 Lierde

Attestnummer : **20260923-000258.000**
Uitgegeven op : **23.09.2026**
Geldig tot : **23.09.2036**

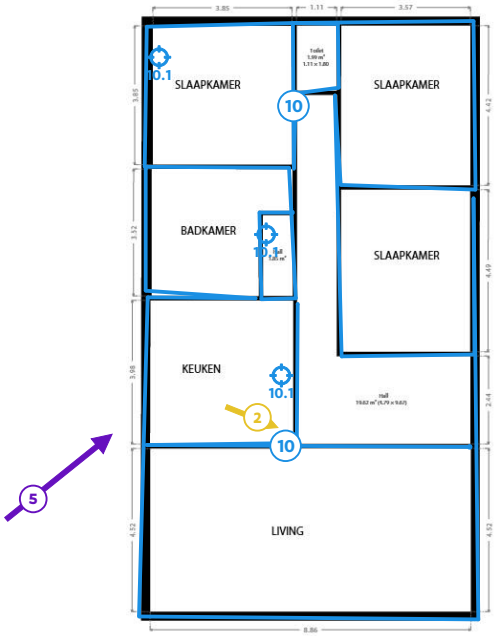
Plan 1.2: GELIJKVLOERS MUURPLAN

Beschrijving	Type	Actie
2. Roetluik schoorsteen	Asbestmateriaal	Zorgvuldig beheren
5. Deurpaneel	Advies	-
10. Pleister muren	Geen asbest	-
10.1 Code: TEMPMM01	Mengmonster	-

Fiche 2: Roetluik schoorsteen

Eindbeoordeling materiaalrisico	Laag materiaalrisico en/of verlaagde kans op vezelvrijgave

Gebondenheid	Categorie 1: hechtgebonden in oorsprong
Asbestsoort (vezeltype)	Crocidoliet aanwezig
Asbestconcentratie	Laag (< 50%)
Afschermingsgraad van het gehele materiaal	Geheel of deels vrij aan de binnenlucht, maar geen contact met binnenluchtstromen
Toestand van het materiaal	Onbeschadigd, niet verweerd

het deurpaneel in de achterdeur is trespa, geen glasal, het oorsprongkelijke paneel werd waarschijnlijk vervangen tijdens de renovatie in 2007

- Zorg voor een veilig beheer. Vermijd het beschadigen van het asbestmateriaal. Controleer de toestand jaarlijks op wijzigingen.
- Voer bijkomende staalname(s) uit.

- Eenvoudige handelingen: mag via doe-het-zelf of door werknemer(s) met opleidingsattest eenvoudige handelingen
  Stap 1:

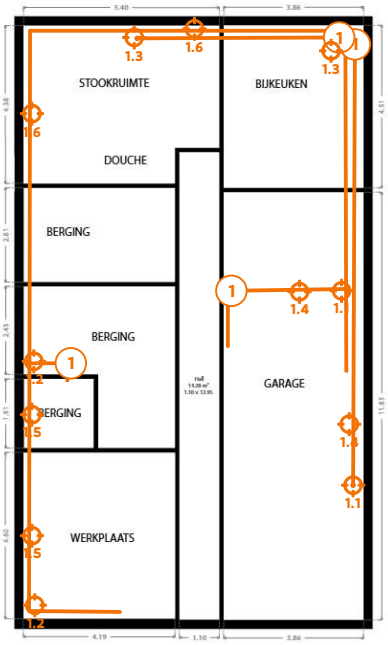
Plan 1.6: KELDER PLAFONDPLAN

Beschrijving	Type	Actie
1. Thermische isolatie HVAC leidingen	Asbestmateriaal	Verwijderen
1.1 Code: TEMPISOBO1	Mengmonster	-
1.2 Code: TEMPISOBO2	Mengmonster	-
1.3 Code: TEMPISOBO3	Mengmonster	-
1.4 Code: TEMPISORE1	Mengmonster	-
1.5 Code: TEMPISORE2	Mengmonster	-
1.6 Code: TEMPISORE3	Mengmonster	-

Fiche 1: Thermische isolatie HVAC leidingen

Eindbeoordeling materiaalrisico	Zeer laag materiaalrisico en/of zeer lage kans op vezelvrijgave

Gebondenheid	Categorie 2: niet-hechtgebonden met matrix
Asbestsoort (vezeltype)	Amfibool aanwezig, uitgezonderd crocidoliet
Asbestconcentratie	Laag (< 50%)
Afschermingsgraad van het gehele materiaal	Niet-stootvaste afscherming
Toestand van het materiaal	Onbeschadigd, niet verweerd

#	Type	Referentie	Resultaat
1.1	Mengmonster	TEMPISOBO1	Amosiet
1.2	Mengmonster	TEMPISOBO2	Amosiet
1.3	Mengmonster	TEMPISOBO3	Amosiet
1.4	Mengmonster	TEMPISORE1	Amosiet
1.5	Mengmonster	TEMPISORE2	Amosiet
1.6	Mengmonster	TEMPISORE3	Amosiet

Verwijderen

- Zorg voor een veilig beheer. Vermijd het beschadigen van het asbestmateriaal. Controleer de toestand jaarlijks op wijzigingen.

- Hermetische zone (erkend asbestverwijderaar)
  Losgebonden asbest mag enkel door een erkend asbestverwijderaar worden verwijderd in hermetische zone.

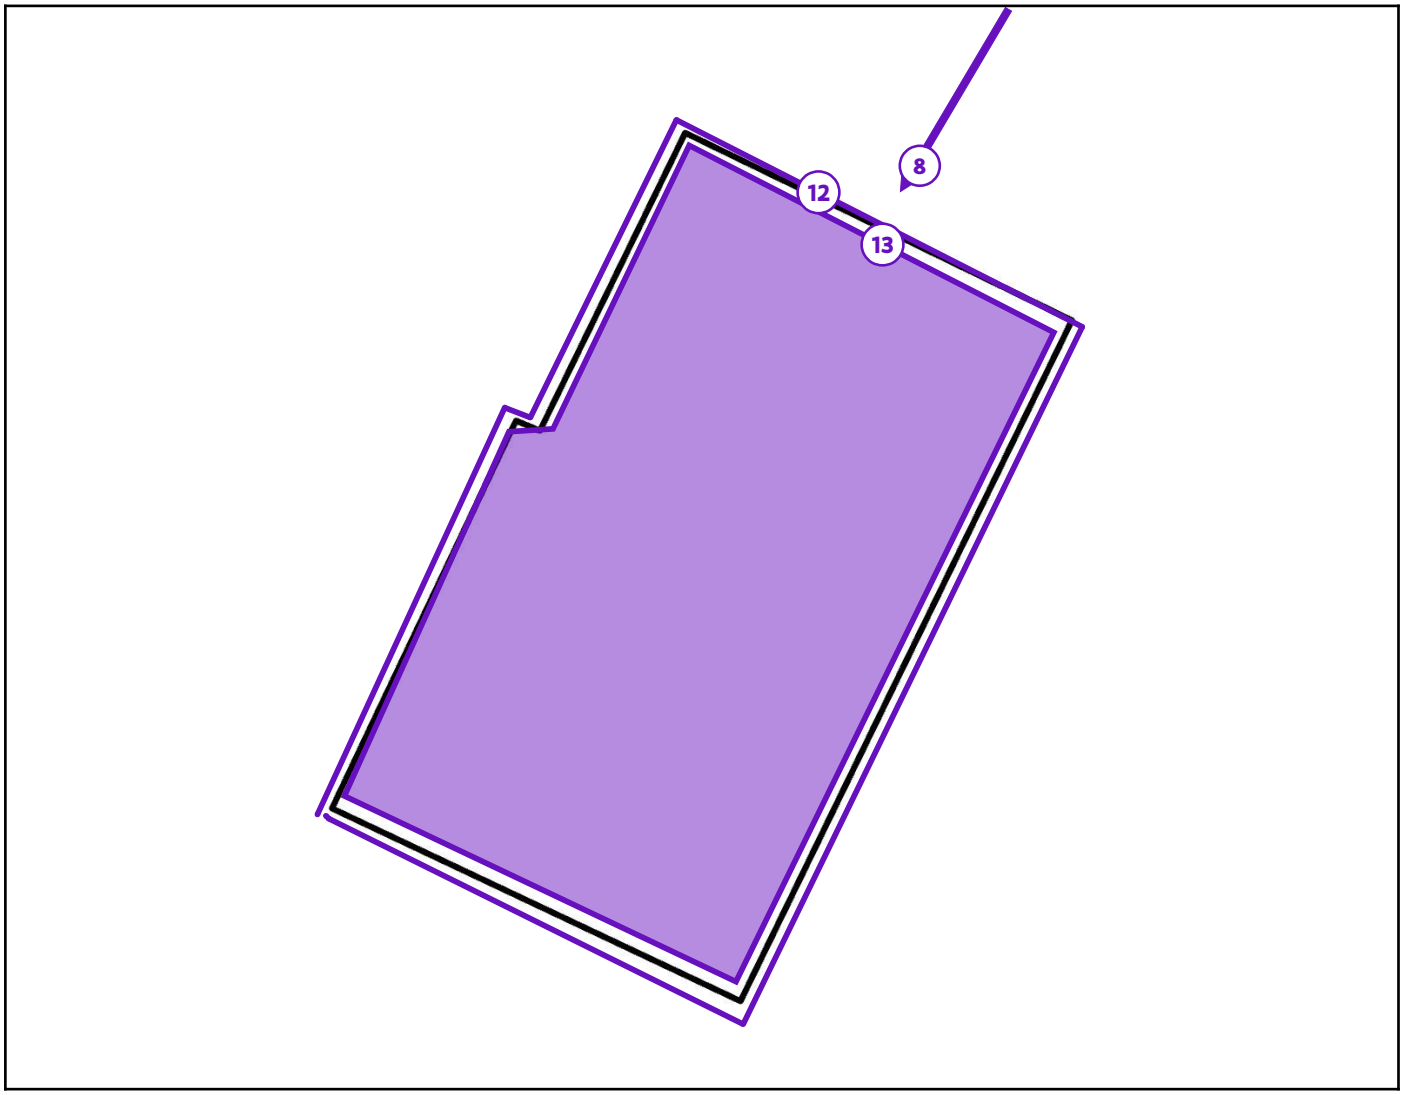
Plan 1.7: BOVENAANZICHT CONSTRUCTIE

Beschrijving	Type	Actie
8. Leien schoorsteen	Advies	-
12. Dakbedekking	Overige ruimte of materiaal	-
13. Onderdak	Overige ruimte of materiaal	-

de afwerking van de schoorsteen is uitgevoerd in natuurleien, deze zijn niet asbestverdacht

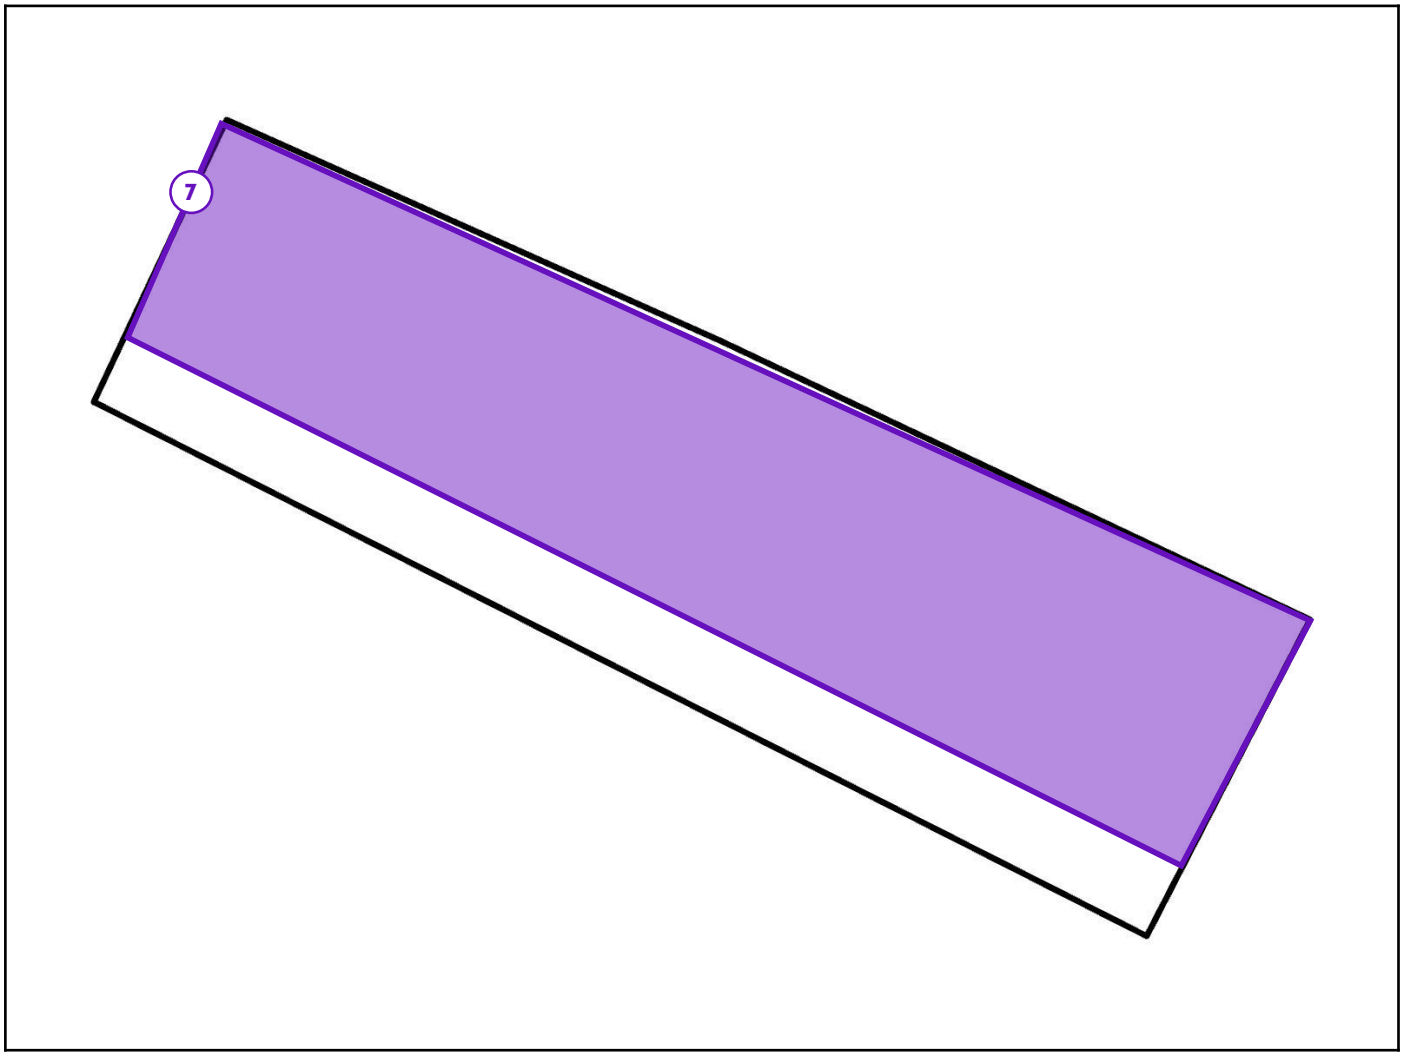
Plan 2.1: Ingezonken garagetoegang plan

Beschrijving	Type	Actie
7. Asfaltoprit naar garage	Advies	-
