Asbestinventarisattest

Looiweg 70, 2310 Rijkevorsel

Attestnummer : **20261007-000423.000**
Uitgegeven op : **07.10.2026**
Geldig tot : **Onbeperkt** (tenzij de toestand wijzigt)

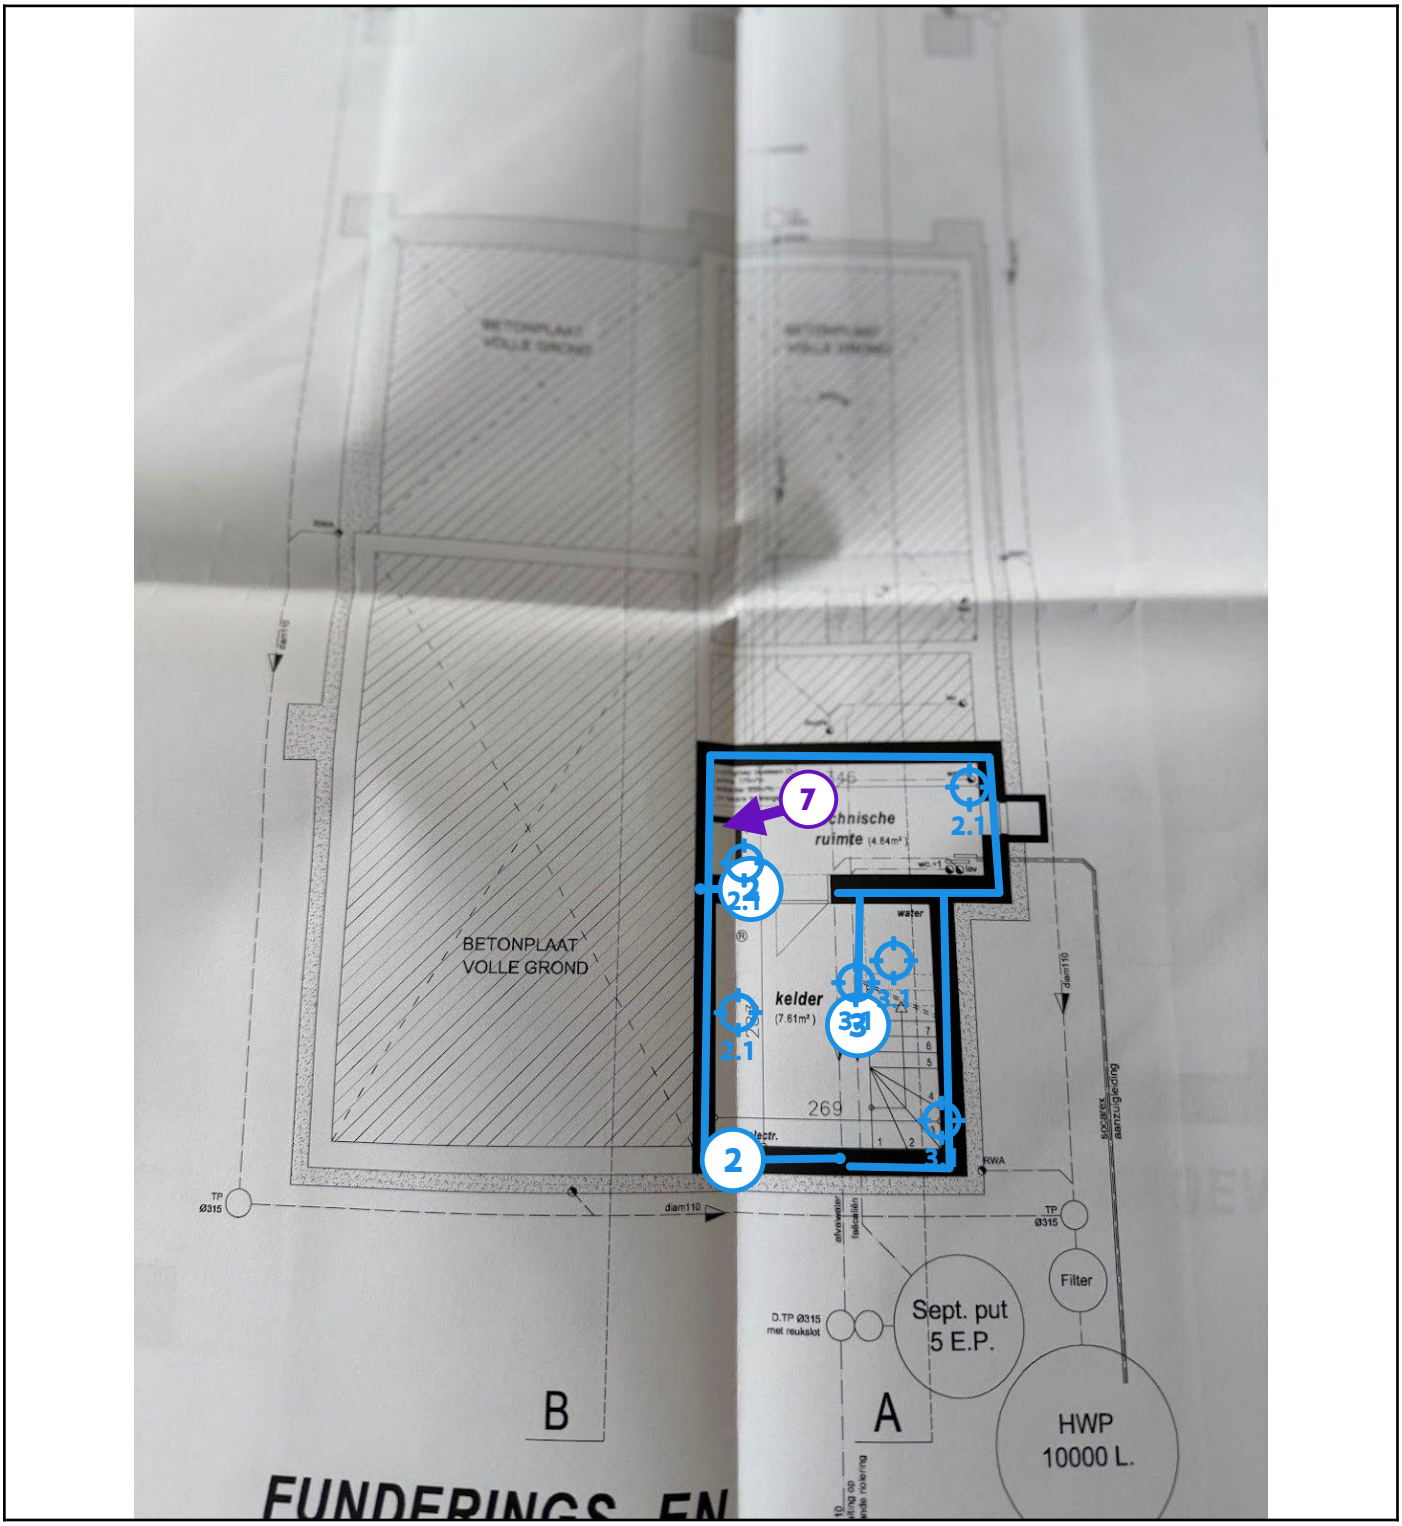
Plan 1.4: Plan kelder

Beschrijving	Type	Actie
2. Cementering	Geen asbest	-

2.1 Code: 15398	Mengmonster	-
3. Pleisterwerk	Geen asbest	-
3.1 Code: 15397	Mengmonster	-
7. Leidingisolatie	Overige ruimte of materiaal	-

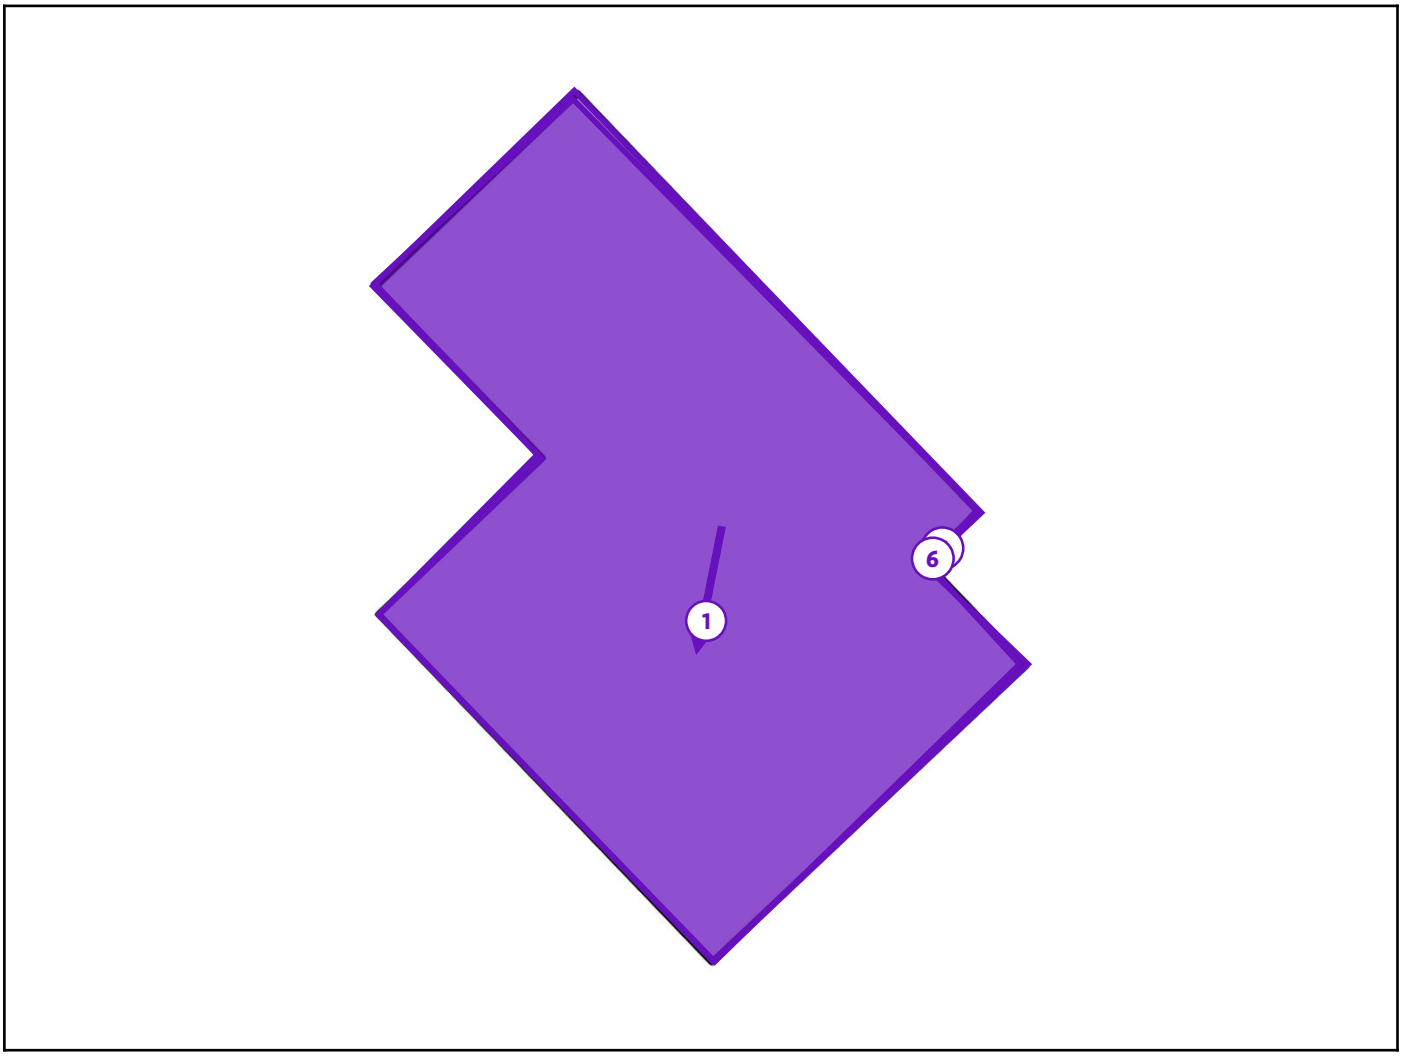
Plan 1.5: Plan daken

Beschrijving	Type	Actie
1. Schouw	Beperking	-
4. Onderdak	Overige ruimte of materiaal	-
6. Dakbedekking	Overige ruimte of materiaal	-

Reden: Het te onderzoeken materiaal situeert zich hoger dan 3,50 m te rekenen vanaf een veilige ondergrond

Uitleg van de asbestdeskundige: Hoewel het er op lijkt dat de bestaande schouw gebruikt werd om nieuwe leidingen in te verbergen, kan de schouw (binnenin) asbesthoudende componenten bevatten.

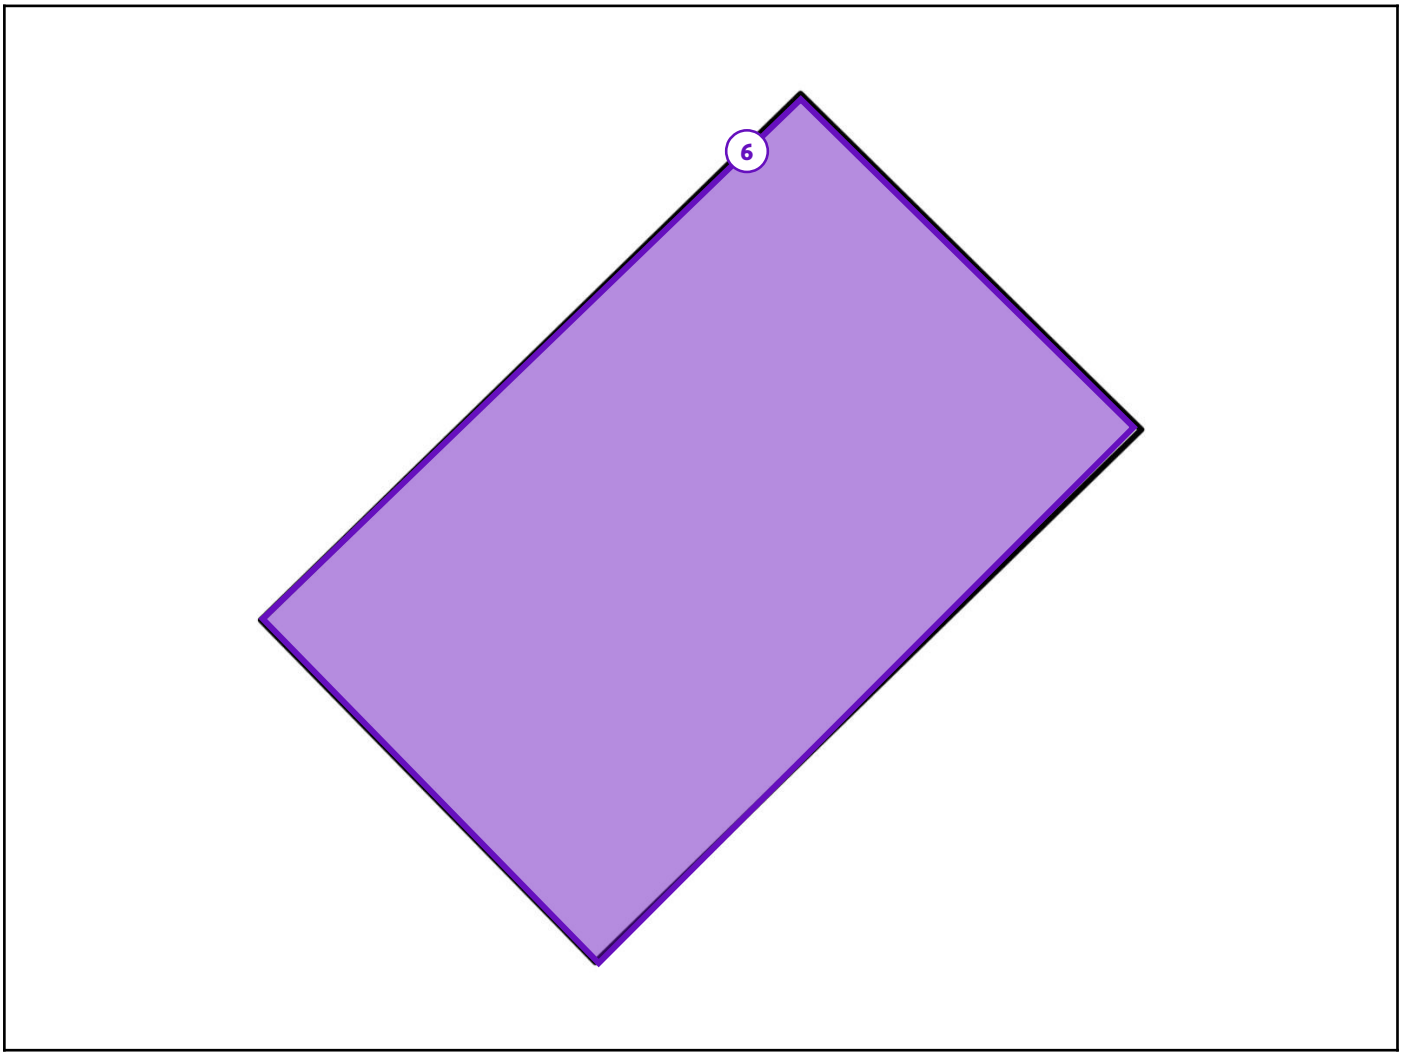
Plan 2.1: Plan Garage 1

Beschrijving	Type	Actie
6. Dakbedekking	Overige ruimte of materiaal	-

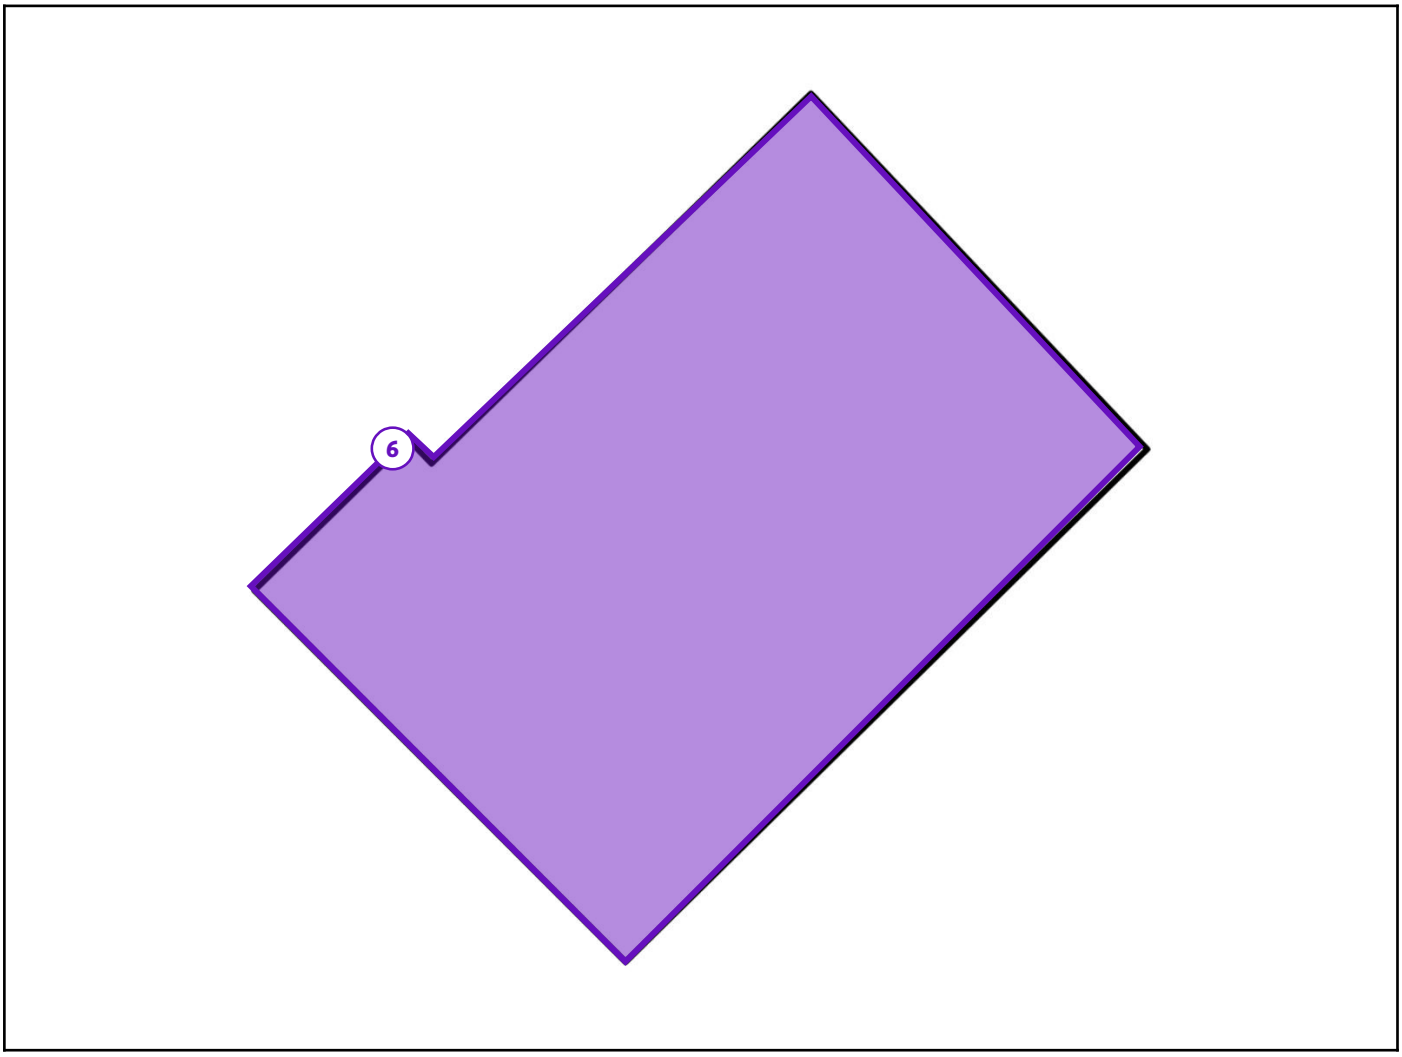
Plan 3.1: Plan garage 2

Beschrijving	Type	Actie
6. Dakbedekking	Overige ruimte of materiaal	-

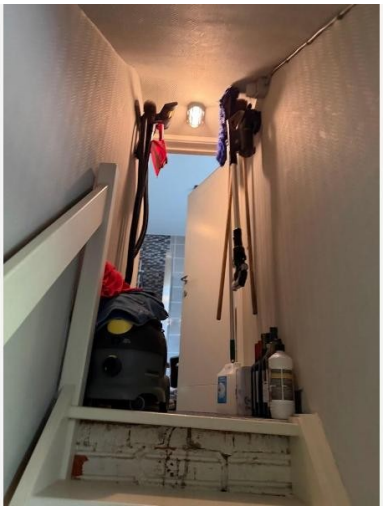
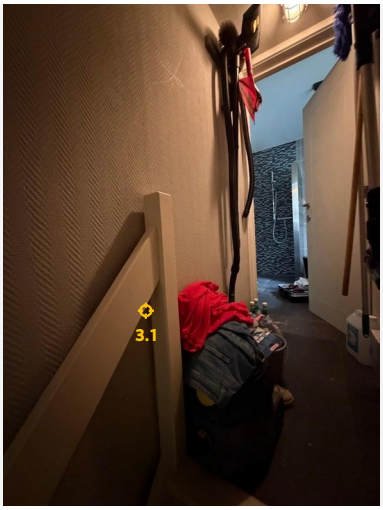
Fiche 3: Pleisterwerk

Geen asbest

#	Type	Referentie	Resultaat
3.1	Mengmonster	15397	Geen asbest

Beschrijving	Pleisterwerk
Omgeving	Binnen
Primaire drager	Binnenwand
Bindmiddel van materiaal	Gips - kalk
Gebondenheid op basis van bindmiddel	Niet-hechtgebonden
Hoeveelheid (oppervlakte - dikte - aantal)	• 430,00 m^2 - 1,00 cm - 1 stuk
Totaal volume	4,30 m^3
Identificatiemethode	Een monstername door de asbestdeskundige met laboanalyse door een asbestlabo.
Destructieve handeling voor identificatie	Nee
Opmerking	Het Pleisterwerk in de gehele woning werd verwijderd en opnieuw aangebracht in 2012. Enkel in de kelder(traphal) werd een deel oud pleisterwerk vastgesteld.

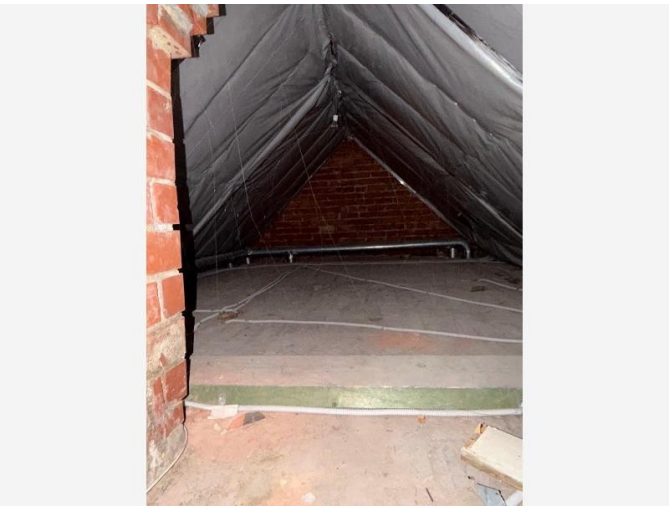
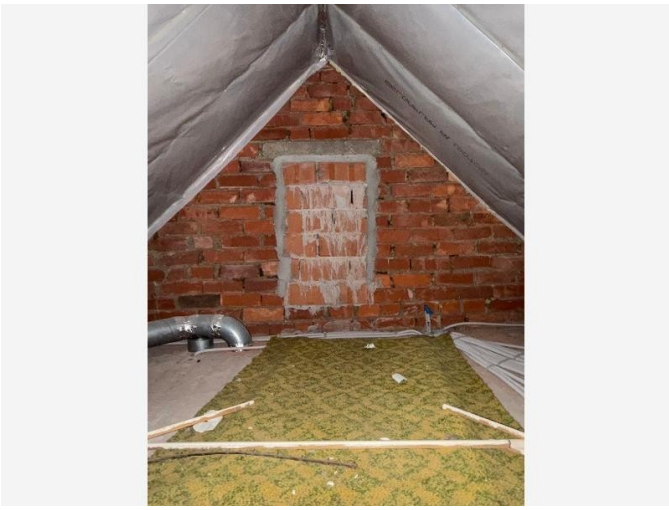
Beschrijving	Notitie	Terug te vinden op plannen
Fiche 4: Onderdak	Het onderdak werd mee vervangen tijdends de totaalrenovatie in 2012.	Plan 1.5: Plan daken
Fiche 5: Kit ramen	Alle ramen werden vervangen tijdens de totaalrenovatie in 20212.	-
Fiche 6: Dakbedekking	Alle daken en dakconstructies werden vernieuwd in 2012	Plan 1.5: Plan daken Plan 2.1: Plan Garage 1 Plan 3.1: Plan garage 2
Fiche 7: Leidingisolatie	Er werd een bodem - water warmtepomp met vloerverwarming geplaatst in 2012.	Plan 1.4: Plan kelder
