Asbestinventarisattest

Ter Heydelaan 230/5, 2100 Antwerpen

Attestnummer : **20261021-000331.000**
Uitgegeven op : **21.10.2026**
Geldig tot : **21.10.2036**

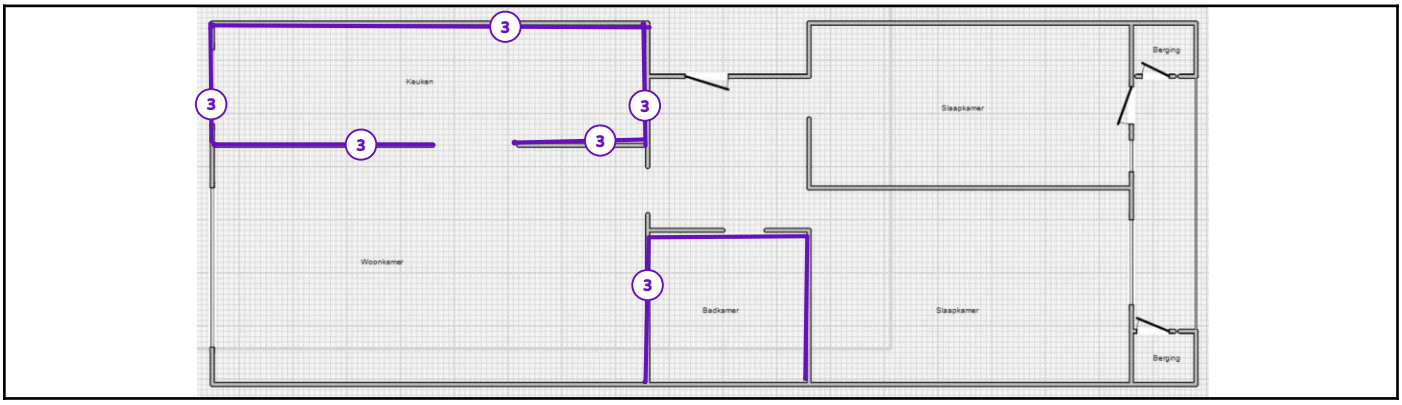
Plan 1.2: Plan B appartement

De lijmlaag achter de wandtegels in keuken en badkamer kan asbesthoudend zijn. Laat bij eventuele toekomstige werken extra staalname uitvoeren.

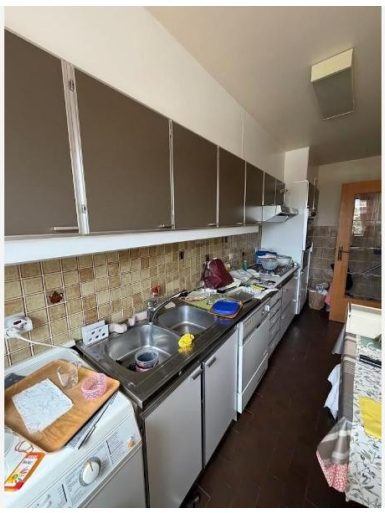
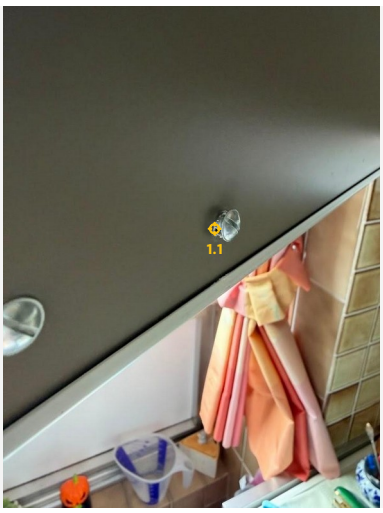
Fiche 1: Keukenkasten

Asbestmateriaal

Het asbestmateriaal valt onder de mijlpaal van 2040.

Eindbeoordeling materiaalrisico	Laag materiaalrisico en/of verlaagde kans op vezelvrijgave

Gebondenheid	Categorie 1: hechtgebonden in oorsprong
Asbestsoort (vezeltype)	Alleen chrysotiel aanwezig
Asbestconcentratie	Laag (< 50%)
Afschermingsgraad van het gehele materiaal	Geheel of deels vrij aan de buitenlucht, maar geen contact met binnenlucht
Toestand van het materiaal	Licht beschadigd, licht verweerd. Intacte calciumsilicaatplaat of materiaal met categorie 3-gebondenheid

#	Type	Referentie	Resultaat
1.1	Mengmonster	16063	Chrysotiel

Beschrijving	Keukenkasten
Omgeving	Binnen
Primaire drager	Inrichting (meubilair, ...)
Asbestmateriaal	Plaat, paneel, tablet - Geëmailleerd, type Glasal
Bindmiddel van asbestmateriaal	Cement
Gebondenheid op basis van bindmiddel	Hecht
Hoeveelheid (oppervlakte - dikte - aantal)	• 10,00 m^2 - 0,75 cm - 1 stuk
Totaal volume	0,075 m^3
Eenvoudig bereikbaar	Ja
Bevestigingswijze	• Geschroefd
Identificatiemethode	Een monstername door de asbestdeskundige met laboanalyse door een asbestlabo.
Destructieve handeling voor identificatie	Nee
Opmerking	Het betreft de keukenkasten in beide kleuren, maar eveneens de zijpanelen, werkblad enz.

- Zorg voor een veilig beheer. Vermijd het beschadigen van het asbestmateriaal. Controleer de toestand jaarlijks op wijzigingen.
- Voer bijkomende staalname(s) uit.

- Eenvoudige handelingen: mag via doe-het-zelf of door werknemer(s) met opleidingsattest eenvoudige handelingen
  Draag steeds de nodige en geschikte persoonlijke beschermingsmiddelen (FFP3 masker, handschoenen, wegwerpoveral,..) bij het verwijderen van asbestcementtoepassingen. Besprenkel of vernevel de toepassing om vezelvrijgave in de lucht te voorkomen.

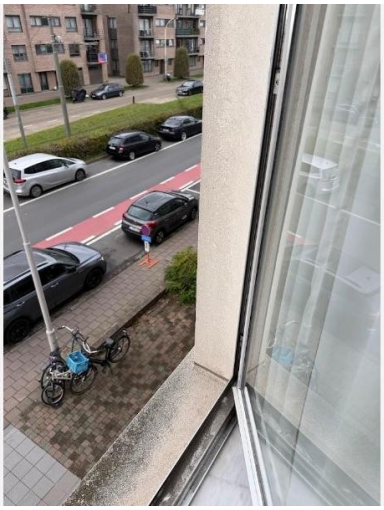
Fiche 4: Kit ramen

Geen asbest

#	Type	Referentie	Resultaat
4.1	Mengmonster	16064	Geen asbest

Beschrijving	Kit ramen
Omgeving	Buiten
Primaire drager	Wandopening verticaal (raam, deur, ...)
Bindmiddel van materiaal	Kitten, mastiek, pasta
Gebondenheid op basis van bindmiddel	Hecht
Hoeveelheid (gewicht - aantal)	• 0,10 kg - 1 stuk
Totaal gewicht	0,10 kg
Identificatiemethode	Een monstername door de asbestdeskundige met laboanalyse door een asbestlabo.
Destructieve handeling voor identificatie	Nee
Opmerking	Er werd een mengstaal genomen van de kit tussen venster en glas (binnenzijde) en de kit tussen venster en gevel (buitenzijde).

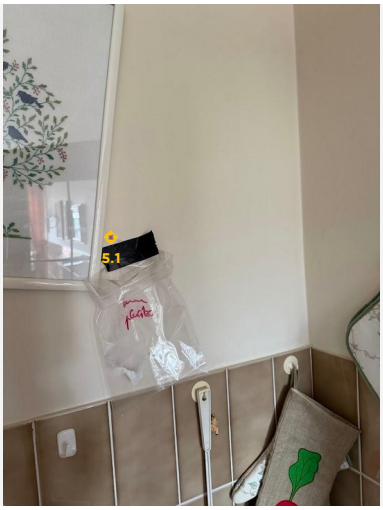
Fiche 5: Pleisterwerk muren

Geen asbest

#	Type	Referentie	Resultaat
5.1	Mengmonster	16061	Geen asbest

Beschrijving	Pleisterwerk muren
Omgeving	Binnen
Primaire drager	Binnenwand
Bindmiddel van materiaal	Gips - kalk
Gebondenheid op basis van bindmiddel	Niet-hechtgebonden
Hoeveelheid (oppervlakte - dikte - aantal)	• 110,00 m^2 - 1,00 cm - 1 stuk
Totaal volume	1,10 m^3
Identificatiemethode	Een monstername door de asbestdeskundige met laboanalyse door een asbestlabo.
Destructieve handeling voor identificatie	Nee

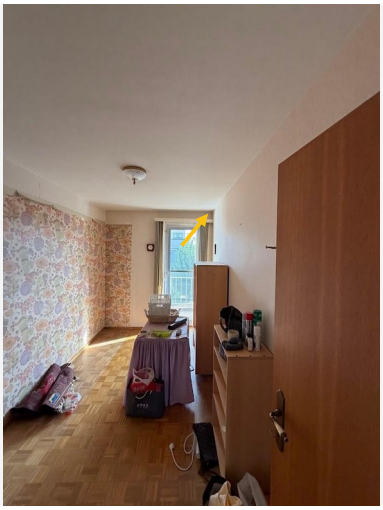
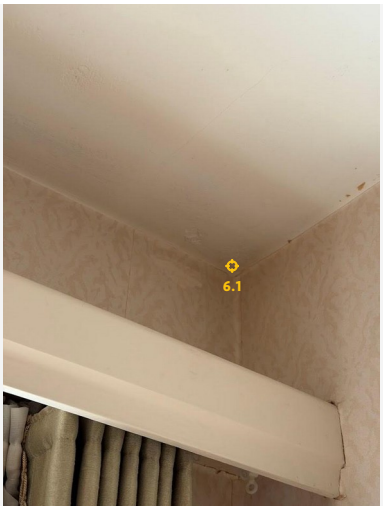
Fiche 6: Pleisterwerk plafond

Geen asbest

#	Type	Referentie	Resultaat
6.1	Mengmonster	16062	Geen asbest

Beschrijving	Pleisterwerk plafond
Omgeving	Binnen
Primaire drager	Plafond
Bindmiddel van materiaal	Gips - kalk
Gebondenheid op basis van bindmiddel	Niet-hechtgebonden
Hoeveelheid (oppervlakte - dikte - aantal)	• 86,00 m^2 - 1,00 cm - 1 stuk
Totaal volume	0,86 m^3
Identificatiemethode	Een monstername door de asbestdeskundige met laboanalyse door een asbestlabo.
Destructieve handeling voor identificatie	Nee

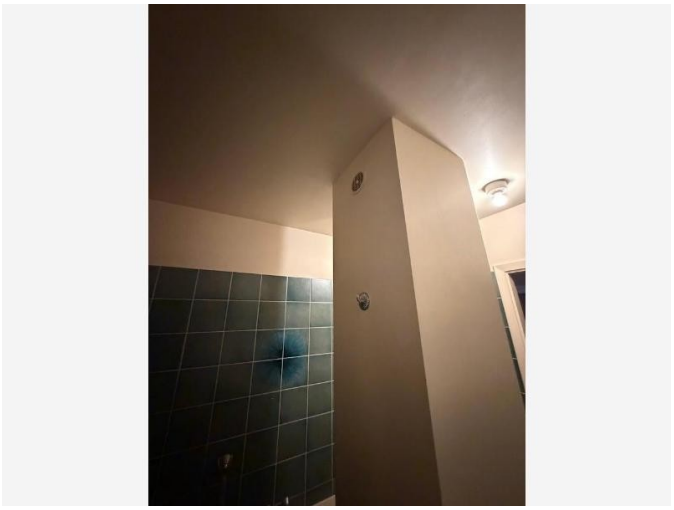
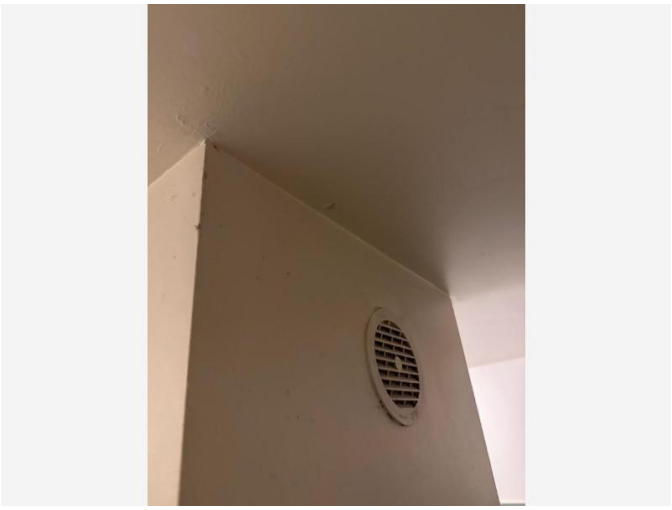
Beschrijving	Notitie	Terug te vinden op plannen
Fiche 7: Rookgaskanalen	In de schouw of schacht in de badkamer zitten mogelijks asbesthoudende afvoeren.	Plan 1.1: Plan A appartement
