Asbestinventarisattest

Berkenlaan 11, 2310 Rijkevorsel

Attestnummer : **20260901-000416.000**
Uitgegeven op : **01.09.2026**
Geldig tot : **01.09.2036**

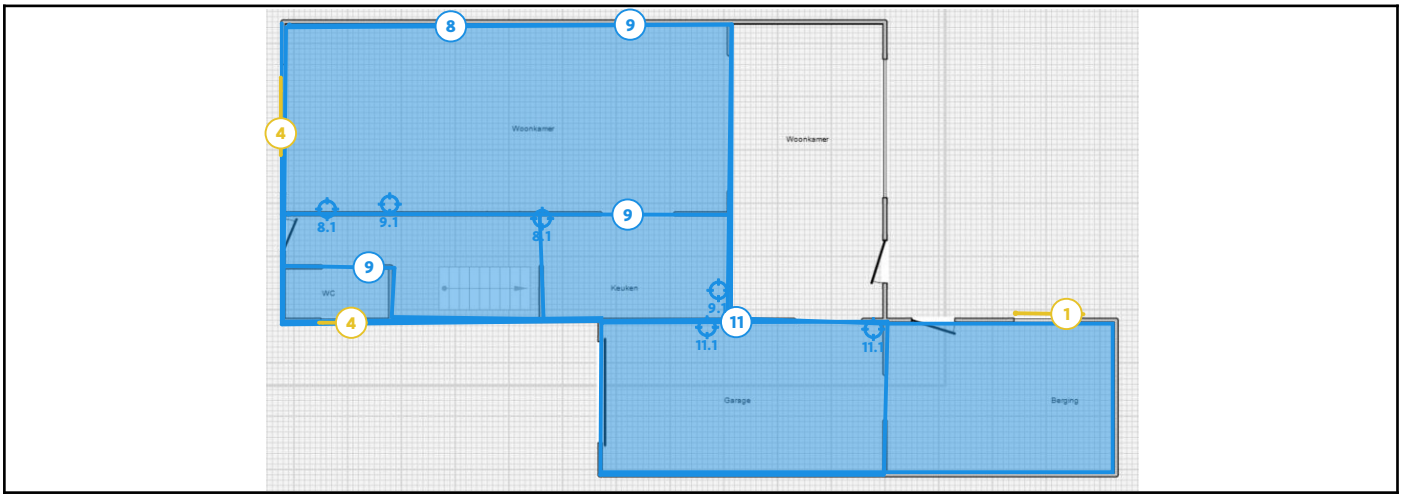
Plan 1.1: Plan A gelijkvloers

Beschrijving	Type	Actie
1. Vensterbank bijgebouw	Asbestmateriaal	Zorgvuldig beheren
4. Vensterbanken	Asbestmateriaal	Zorgvuldig beheren
8. Pleisterwerk plafond	Geen asbest	-
8.1 Code: 14678	Mengmonster	-
9. Pleisterwerk muren	Geen asbest	-
9.1 Code: 14672	Mengmonster	-
11. Cementering pleisterwerk	Geen asbest	-
11.1 Code: 14673	Mengmonster	-

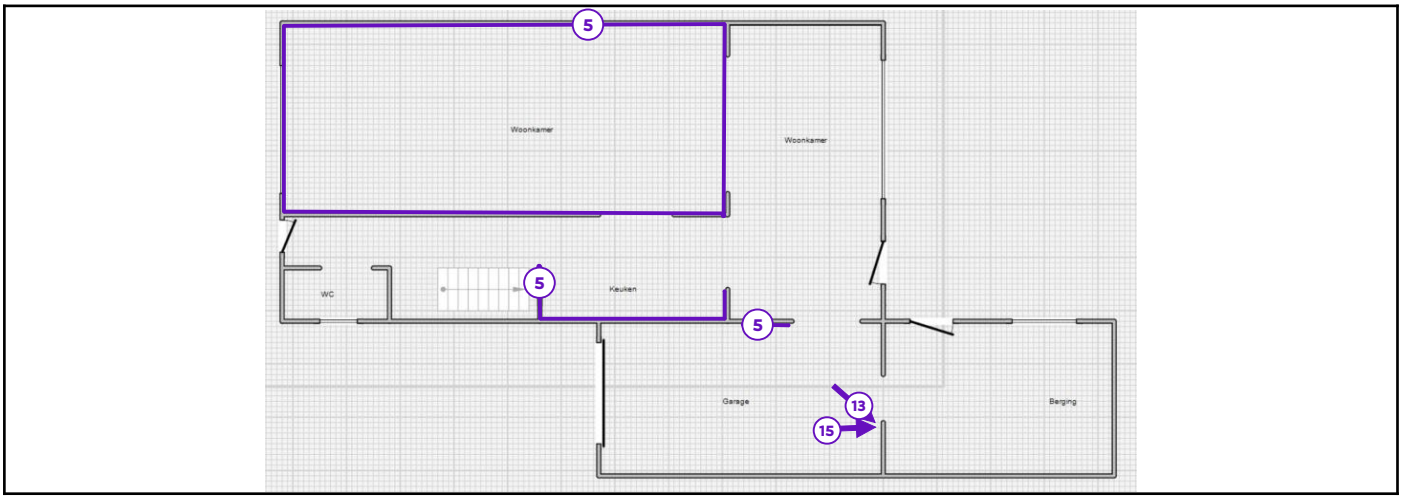
Plan 1.2: Plan B gelijkvloers

Beschrijving	Type	Actie
5. Lijmlagen betegeling	Beperking	-
13. Materialen stookketel	Overige ruimte of materiaal	-
15. Leidingisolatie	Overige ruimte of materiaal	-

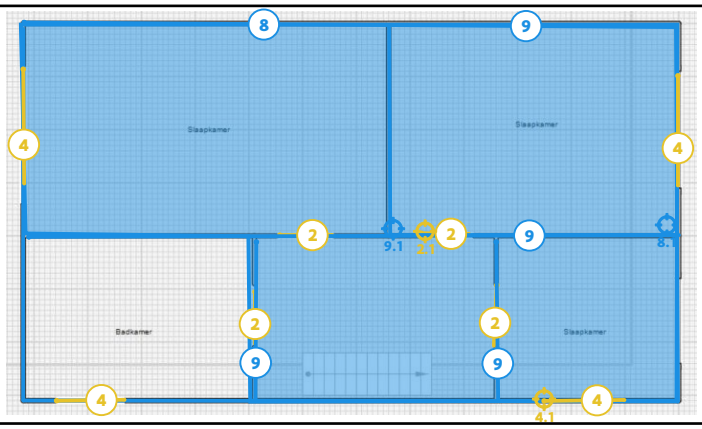
Plan 1.3: Plan A verdieping

Beschrijving	Type	Actie
2. Deurdorpels	Asbestmateriaal	Zorgvuldig beheren
2.1 Code: 14675	Puntmonster	-
4. Vensterbanken	Asbestmateriaal	Zorgvuldig beheren
4.1 Code: 14676	Puntmonster	-
8. Pleisterwerk plafond	Geen asbest	-
8.1 Code: 14678	Mengmonster	-
9. Pleisterwerk muren	Geen asbest	-
9.1 Code: 14672	Mengmonster	-

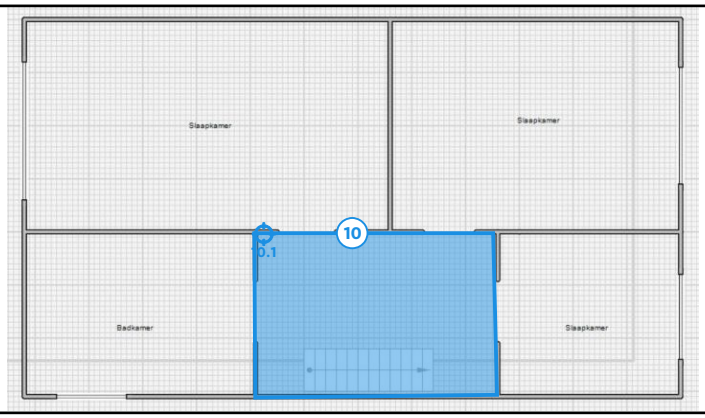
Plan 1.4: Plan B verdieping

Beschrijving	Type	Actie
10. Vinyltegel	Geen asbest	-
10.1 Code: 14674	Puntmonster	-

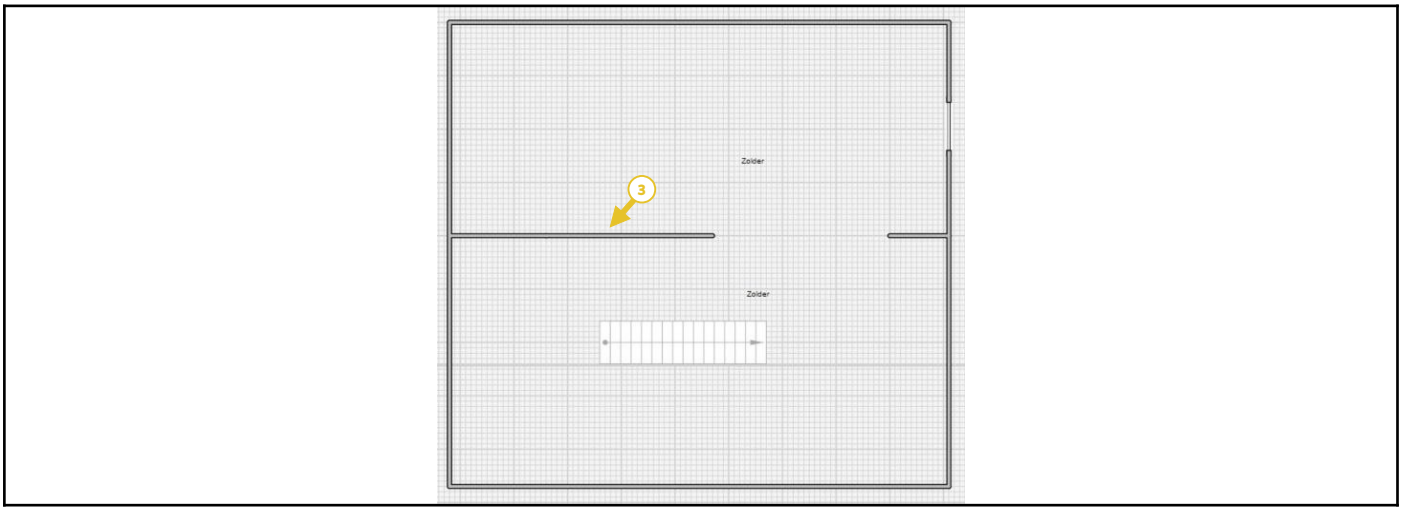
Plan 1.5: Plan zolder

Beschrijving	Type	Actie
3. Roetluik	Asbestmateriaal	Zorgvuldig beheren

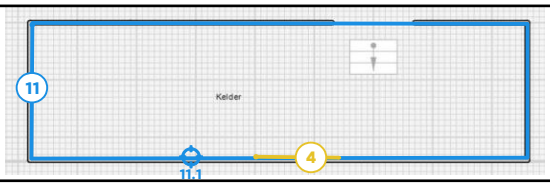
Plan 1.6: Plan kelder

Beschrijving	Type	Actie
4. Vensterbanken	Asbestmateriaal	Zorgvuldig beheren
11. Cementering pleisterwerk	Geen asbest	-
11.1 Code: 14673	Mengmonster	-

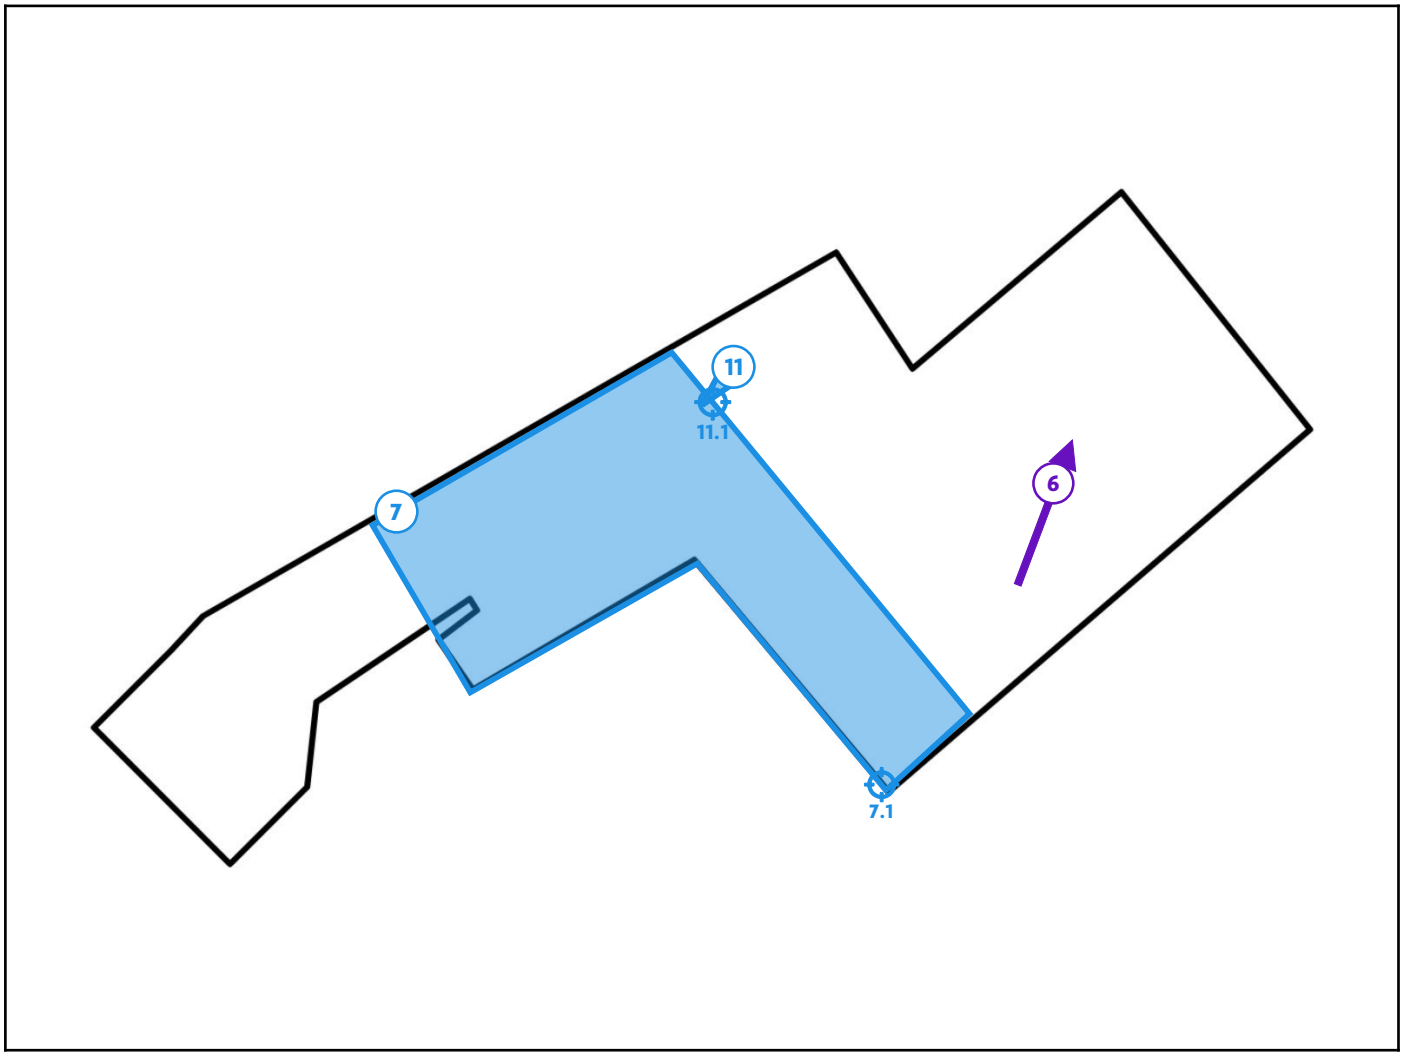
Plan 1.7: Plan daken

Beschrijving	Type	Actie
6. Schouw	Beperking	-
7. Roofing plat dak	Geen asbest	-
7.1 Code: 14677	Puntmonster	-
11. Cementering pleisterwerk	Geen asbest	-
11.1 Code: 14673	Mengmonster	-

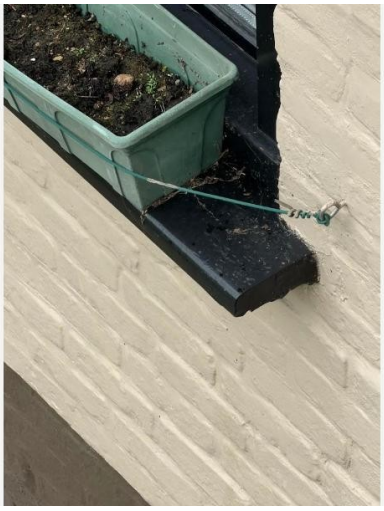
Fiche 1: Vensterbank bijgebouw

Het asbestmateriaal valt onder de mijlpaal van 2040.

Eindbeoordeling materiaalrisico	Laag materiaalrisico en/of verlaagde kans op vezelvrijgave

Gebondenheid	Categorie 1: hechtgebonden in oorsprong
Asbestsoort (vezeltype)	Crocidoliet aanwezig
Asbestconcentratie	Laag (< 50%)
Afschermingsgraad van het gehele materiaal	Niet-stootvaste afscherming
Toestand van het materiaal	Licht beschadigd, licht verweerd. Intacte calciumsilicaatplaat of materiaal met categorie 3-gebondenheid

Beschrijving	Vensterbank bijgebouw
Omgeving	Buiten
Primaire drager	Wandopening verticaal (raam, deur, ...)
Asbestmateriaal	Plaat, paneel, tablet - Generiek
Bindmiddel van asbestmateriaal	Cement
Gebondenheid op basis van bindmiddel	Hecht
Hoeveelheid (oppervlakte - dikte - aantal)	• 1,30 m^2 - 5,00 cm - 1 stuk
Totaal volume	0,065 m^3
Eenvoudig bereikbaar	Ja
Bevestigingswijze	• Verlijmd, ingegoten, versmeerd
Identificatiemethode	De asbestdeskundige beoordeelt het materiaal als asbestverdacht en dus asbesthoudend, en dit zonder monstername. Motivatie: De opdrachtgever weigert om het materiaal te laten bemonsteren.
Destructieve handeling voor identificatie	Nee

- Zorg voor een veilig beheer. Vermijd het beschadigen van het asbestmateriaal. Controleer de toestand jaarlijks op wijzigingen.
- Voer bijkomende staalname(s) uit.

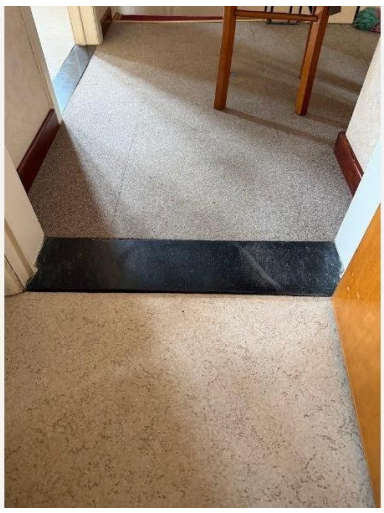
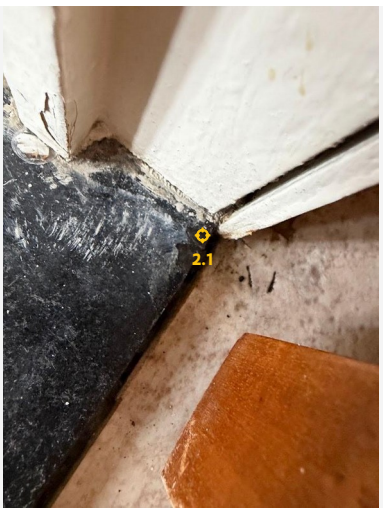
Fiche 2: Deurdorpels

Het asbestmateriaal valt onder de mijlpaal van 2040.

Eindbeoordeling materiaalrisico	Laag materiaalrisico en/of verlaagde kans op vezelvrijgave

Gebondenheid	Categorie 1: hechtgebonden in oorsprong
Asbestsoort (vezeltype)	Alleen chrysotiel aanwezig
Asbestconcentratie	Laag (< 50%)
Afschermingsgraad van het gehele materiaal	Geheel of deels vrij aan de binnenlucht, maar geen contact met binnenluchtstromen
Toestand van het materiaal	Licht beschadigd, licht verweerd. Intacte calciumsilicaatplaat of materiaal met categorie 3-gebondenheid

#	Type	Referentie	Resultaat
2.1	Puntmonster	14675	Chrysotiel

- Zorg voor een veilig beheer. Vermijd het beschadigen van het asbestmateriaal. Controleer de toestand jaarlijks op wijzigingen.

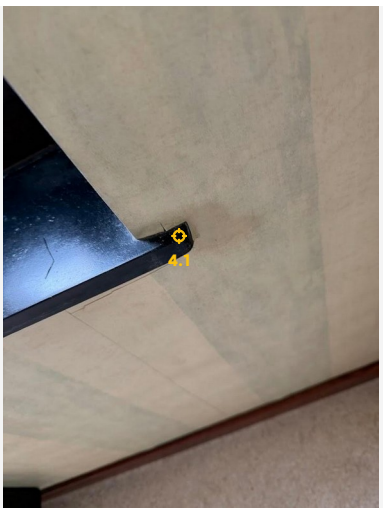
Fiche 4: Vensterbanken

Het asbestmateriaal valt onder de mijlpaal van 2040.

Eindbeoordeling materiaalrisico	Laag materiaalrisico en/of verlaagde kans op vezelvrijgave

Gebondenheid	Categorie 1: hechtgebonden in oorsprong
Asbestsoort (vezeltype)	Alleen chrysotiel aanwezig
Asbestconcentratie	Laag (< 50%)
Afschermingsgraad van het gehele materiaal	Geheel of deels vrij aan de binnenlucht, maar geen contact met binnenluchtstromen
Toestand van het materiaal	Licht beschadigd, licht verweerd. Intacte calciumsilicaatplaat of materiaal met categorie 3-gebondenheid

#	Type	Referentie	Resultaat
4.1	Puntmonster	14676	Chrysotiel

- Zorg voor een veilig beheer. Vermijd het beschadigen van het asbestmateriaal. Controleer de toestand jaarlijks op wijzigingen.

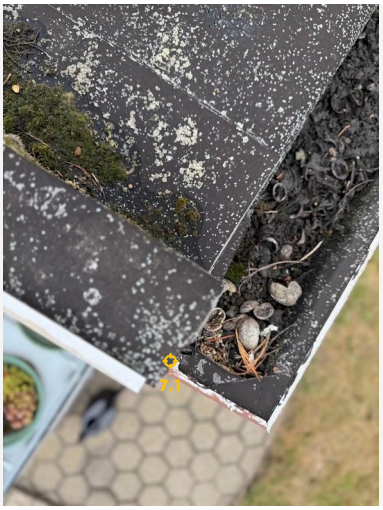
Fiche 7: Roofing plat dak

Geen asbest

#	Type	Referentie	Resultaat
7.1	Puntmonster	14677	Geen asbest

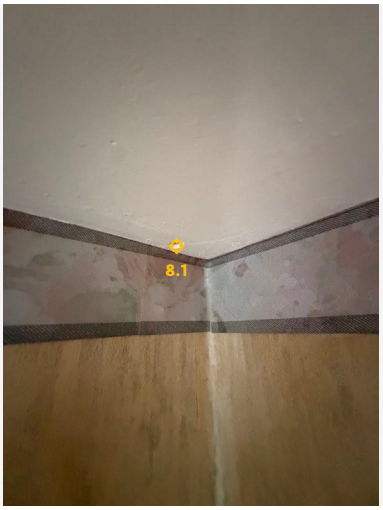
Fiche 8: Pleisterwerk plafond

Geen asbest

#	Type	Referentie	Resultaat
8.1	Mengmonster	14678	Geen asbest

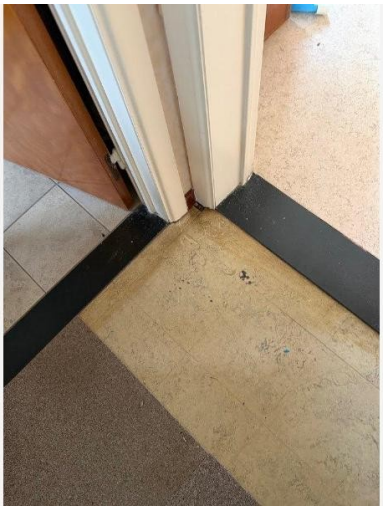
Fiche 10: Vinyltegel

Geen asbest

#	Type	Referentie	Resultaat
10.1	Puntmonster	14674	Geen asbest

Beschrijving	Vinyltegel
Omgeving	Binnen
Primaire drager	Vloer
Bindmiddel van materiaal	Kunststof of -hars
Gebondenheid op basis van bindmiddel	Hecht
Hoeveelheid (oppervlakte - dikte - aantal)	• 4,00 m^2 - 0,25 cm - 1 stuk
Totaal volume	0,01 m^3
Identificatiemethode	Een monstername door de asbestdeskundige met laboanalyse door een asbestlabo.
Destructieve handeling voor identificatie	Nee
Opmerking	Er werd een staal genomen van de vinyltegel met lijmlaag

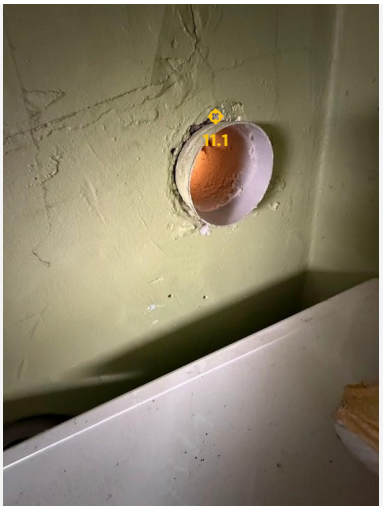
Fiche 11: Cementering pleisterwerk

Geen asbest

#	Type	Referentie	Resultaat
11.1	Mengmonster	14673	Geen asbest

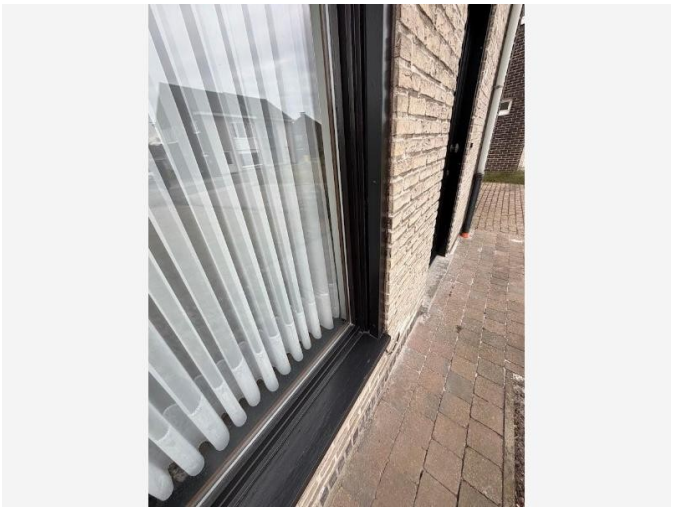
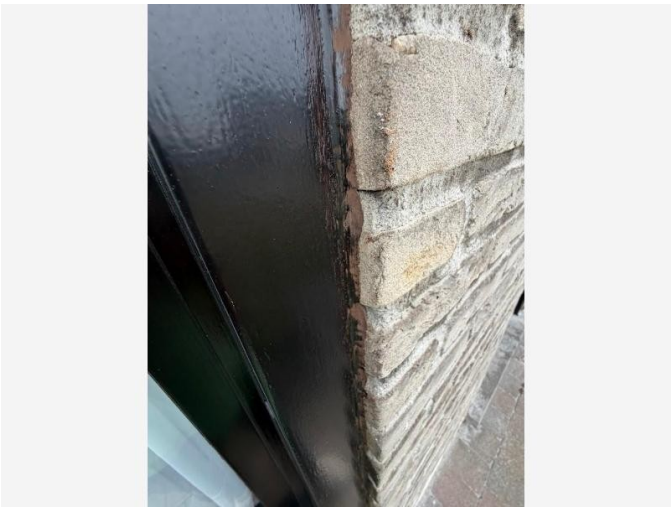
Beschrijving	Notitie	Terug te vinden op plannen
Fiche 12: Kit ramen	-	-
Fiche 13: Materialen stookketel	-	Plan 1.2: Plan B gelijkvloers
