Asbestinventarisattest

Stevennekens 228, 2310 Rijkevorsel

Attestnummer : **20250924-000114.001**
Uitgegeven op : **03.10.2025**
Geldig tot : **03.10.2030**

Zone 1: Hoofdgebouw

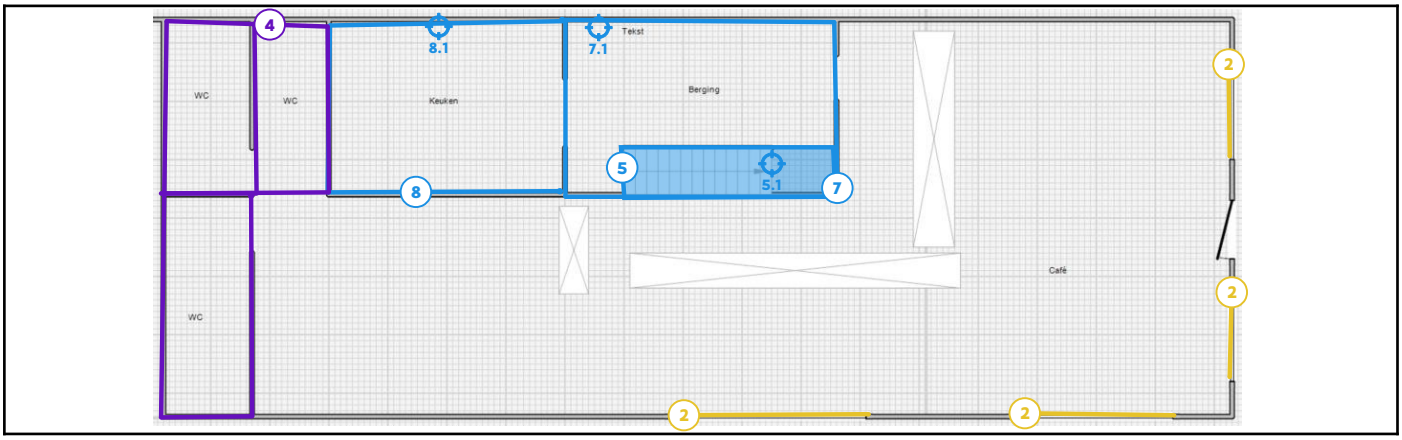
Plan 1.1: Plan gelijkvloers

Beschrijving	Type	Actie
2. Vensterbanken	Asbestmateriaal	Zorgvuldig beheren
4. Tegellijm toiletten	Advies	-
5. Plafond	Geen asbest	-
5.1 Code: 9124	Mengmonster	-
7. Pleisterwerk muren	Geen asbest	-
7.1 Code: 9126	Mengmonster	-
8. Tegellijm	Geen asbest	-
8.1 Code: 9125	Mengmonster	-

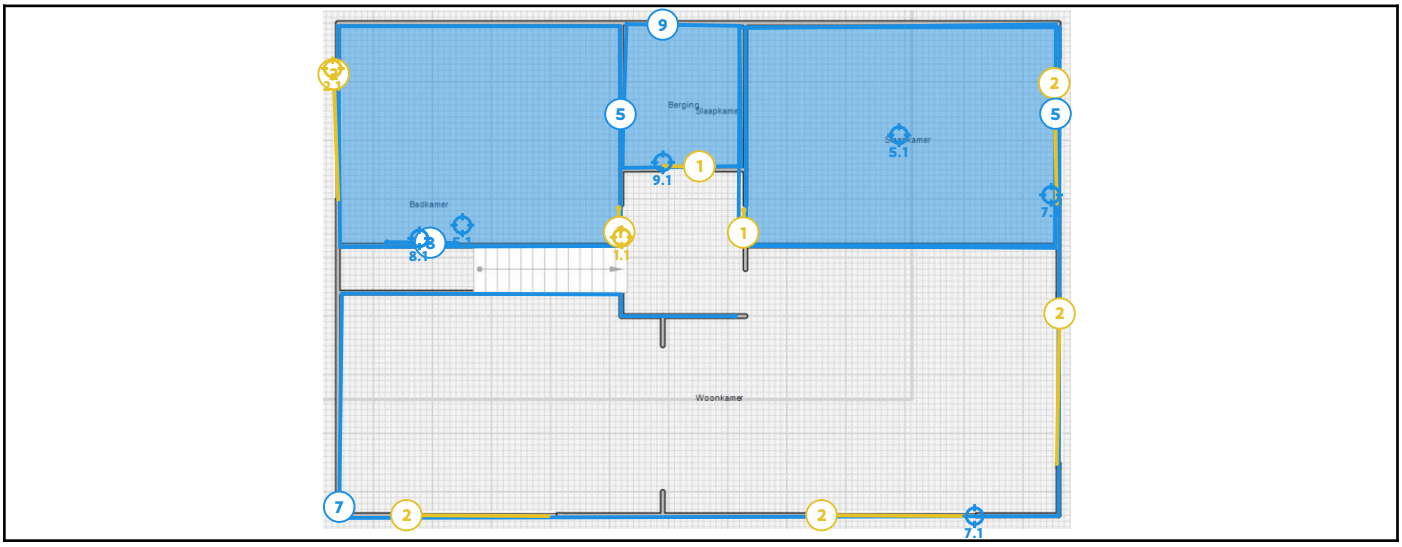
Plan 1.2: Plan verdieping 1

Beschrijving	Type	Actie
1. Deurdorpels	Asbestmateriaal	Zorgvuldig beheren
1.1 Code: 9127	Puntmonster	-
2. Vensterbanken	Asbestmateriaal	Zorgvuldig beheren
2.1 Code: 9128	Puntmonster	-
5. Plafond	Geen asbest	-
5.1 Code: 9124	Mengmonster	-
7. Pleisterwerk muren	Geen asbest	-
7.1 Code: 9126	Mengmonster	-
8. Tegellijm	Geen asbest	-
8.1 Code: 9125	Mengmonster	-
9. Vloerzeil	Geen asbest	-
9.1 Code: 9122	Puntmonster	-

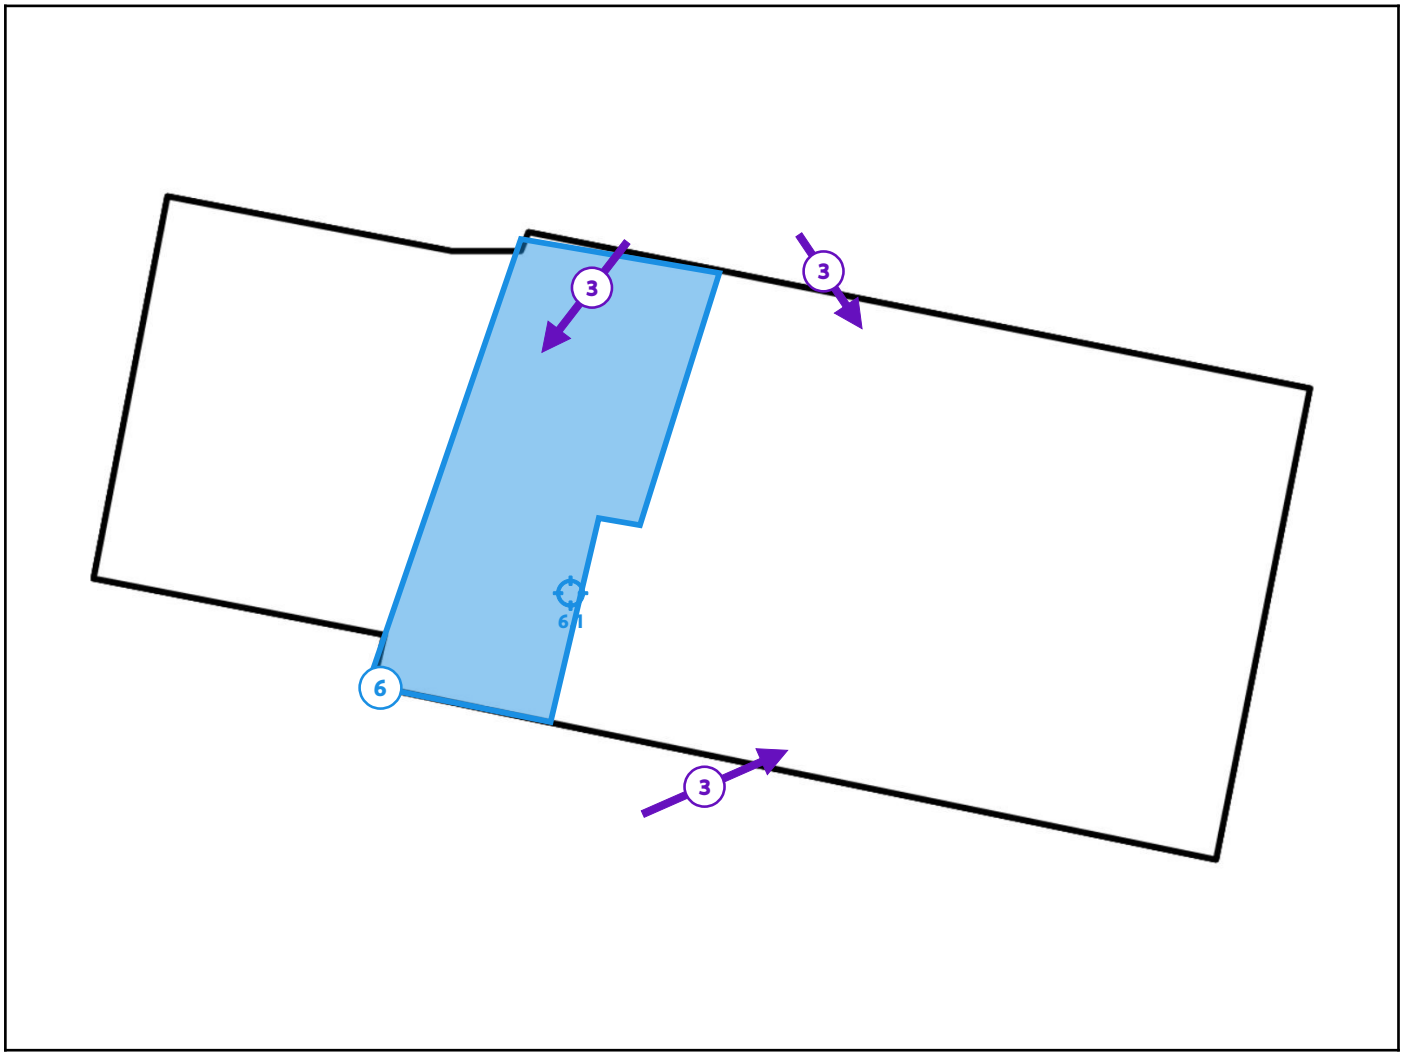
Plan 1.4: Plan daken

Beschrijving	Type	Actie
3. Schouwen	Beperking	-
6. Roofing	Geen asbest	-
6.1 Code: 9123	Puntmonster	-

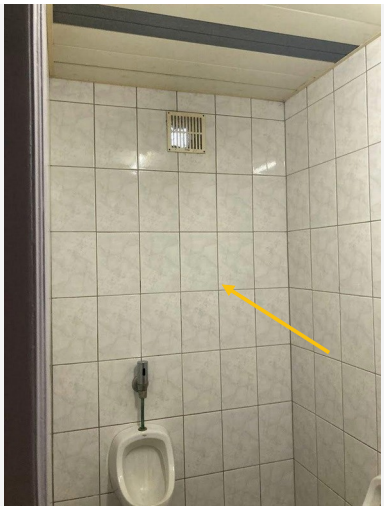
Fiche 4: Tegellijm toiletten

De tegellijm gebruikt voor de tegels in de toiletten kan mogelijks asbesthoudend zijn. Deze lijm is niet zeker dezelfde lijm als diegene van keuken en op verdieping 1 (waarvoor labo-analyse plaatsvond)

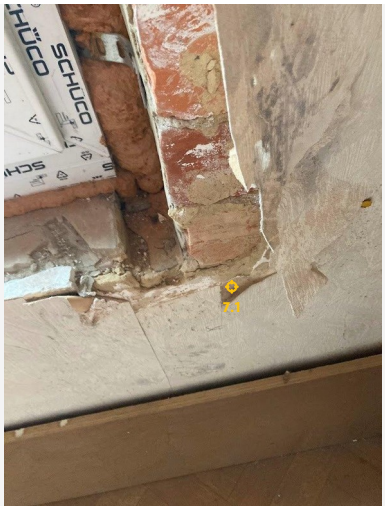
Fiche 7: Pleisterwerk muren

Geen asbest

#	Type	Referentie	Resultaat
7.1	Mengmonster	9126	Geen asbest

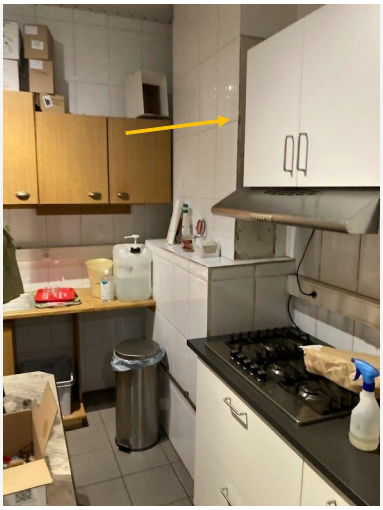
Fiche 8: Tegellijm

Geen asbest

#	Type	Referentie	Resultaat
8.1	Mengmonster	9125	Geen asbest
