# Asbestinventarisattest

Verbindingsstraat 104, 9100 Sint-Niklaas

Attestnummer : **20250430-000118.000**
Uitgegeven op : **30.04.2025**
Geldig tot : **30.04.2035**

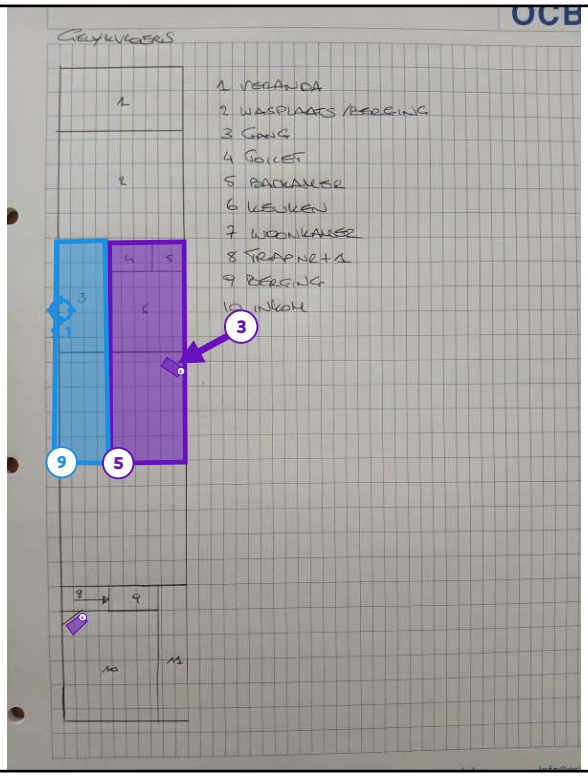
# Plan 1.1: Gelijkvloers

| Beschrijving | Type | Actie |
|---|---|---|
| 3. De binnenzijde van de schoorsteen was niet inspecteerbaar | Beperking | - |
| 6. kachels | Advies | - |

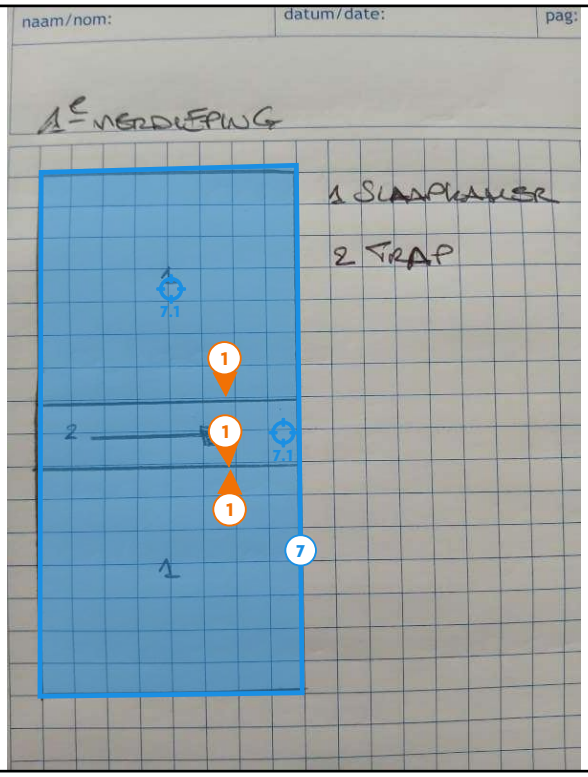
# Plan 1.2: 1e verdieping

| Beschrijving | Type | Actie |
|---|---|---|
| 1. Bakeliet | Asbestmateriaal | Verwijderen |
| 7. Pleisterwerk plafonds | Geen asbest | - |

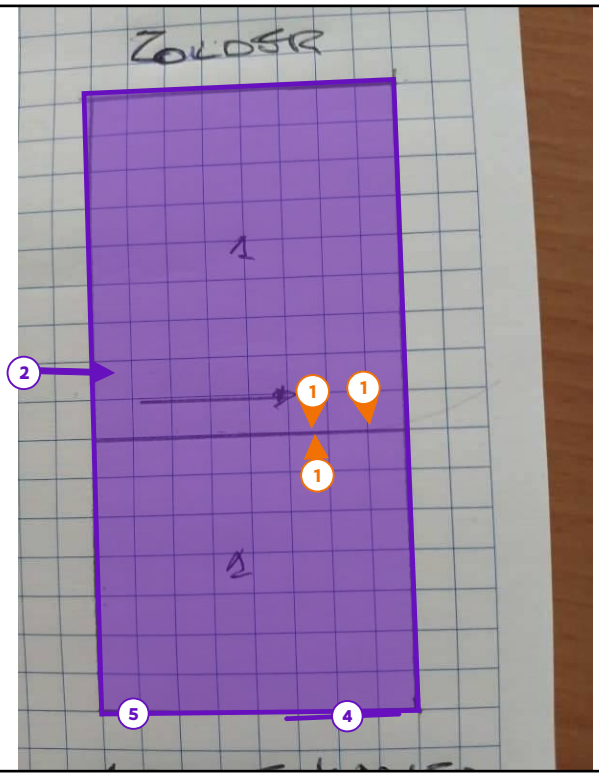
# Plan 1.3: 2e verdieping

| Beschrijving | Type | Actie |
|---|---|---|
| 1. Bakeliet | Asbestmateriaal | Verwijderen |
| 2. De binnenzijde van de schoorsteen was niet inspecteerbaar | Beperking | - |
| 4. raamdorpel op +2 vooraan | Advies | - |

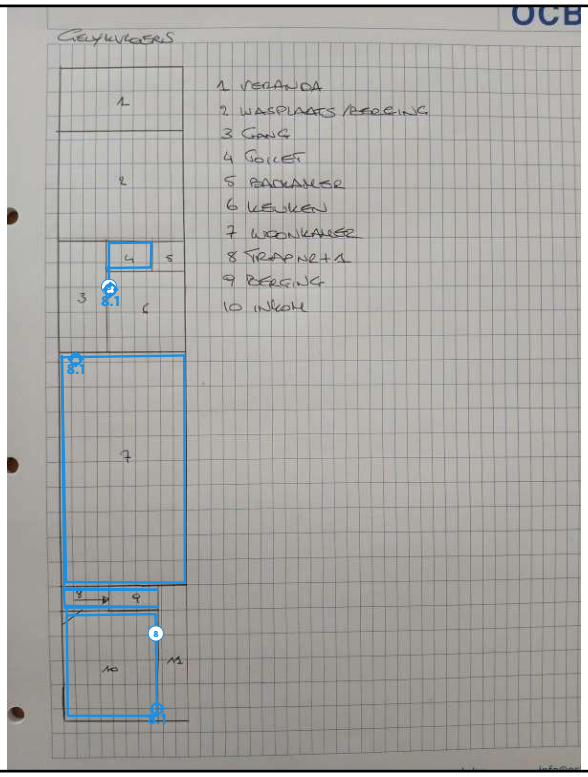
# Plan 1.4: Gelijkvloers

| Beschrijving | Type | Actie |
|---|---|---|
| 8.1 Code: PW | Mengmonster | - |

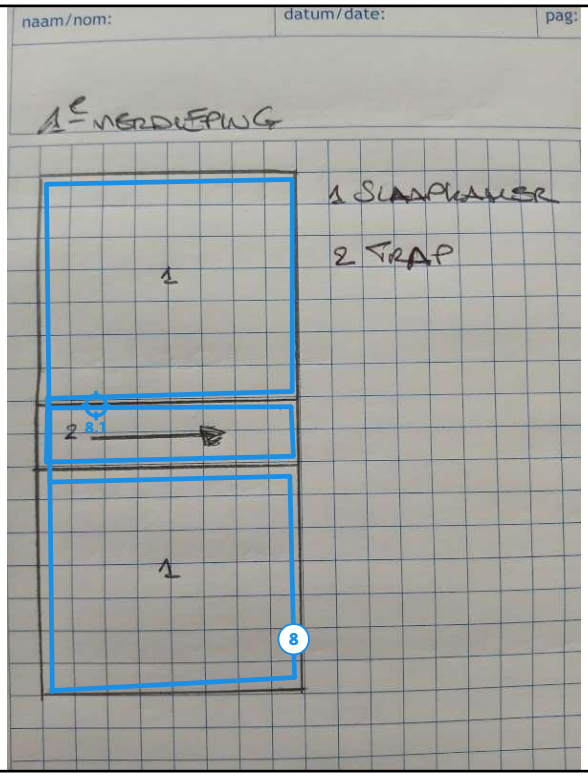
# Plan 1.5: 1e verdieping

| Beschrijving | Type | Actie |
|---|---|---|
| 8.1 Code: PW | Mengmonster | - |

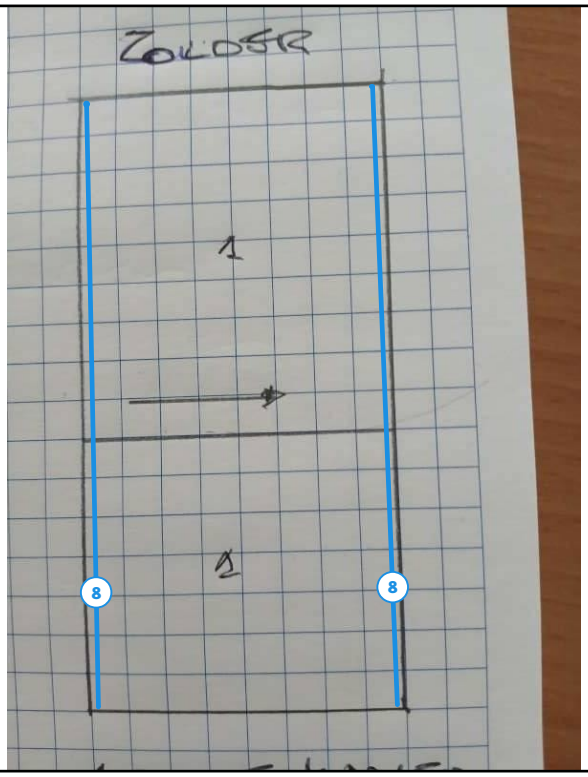
# Plan 1.6: 2e verdieping

| Beschrijving | Type | Actie |
|---|---|---|
| 8. Pleisterwerk muren | Geen asbest | - |

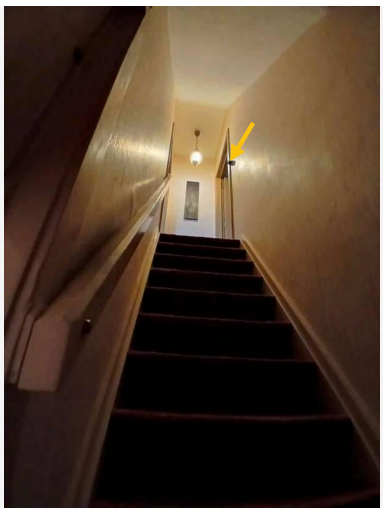
# Fiche 1: Bakeliet

Asbestmateriaal

Het asbestmateriaal valt onder de mijlpaal van 2040.

Er is geen direct blootstellingsrisico bij normaal gebruik omdat de asbestvezels stevig in het materiaal gebonden zitten.

| **Eindbeoordeling materiaalrisico** | Verhoogd materiaalrisico en/of verhoogde kans op vezelvrijgave |

| **Asbestsoort (vezeltype)** | Crocidoliet aanwezig |
| **Toestand van het materiaal** | Licht beschadigd, licht verweerd. Intact calciumsilicaatmateriaal of categorie III 'gebondenheid' |

| **Beschrijving** | Bakeliet |

Verwijderen

- Zorg voor een veilig beheer. Vermijd het beschadigen van het asbestmateriaal. Controleer de toestand jaarlijks op wijzigingen.

- Eenvoudige handelingen: mag via doe-het-zelf of door werknemer(s) met opleidingsattest eenvoudige handelingen
  De eventuele asbestvezels zitten sterk gebonden in het materiaal en zullen enkel vrijkomen bij het breken of beschadigen van de toepassing. Mits voorzichtig losschroeven kan het bakeliet via eenvoudige handelingen worden weggenomen. Dit kan via doe-het-zelf of via een aannemer met opleidingsattest "eenvoudige handelingen".

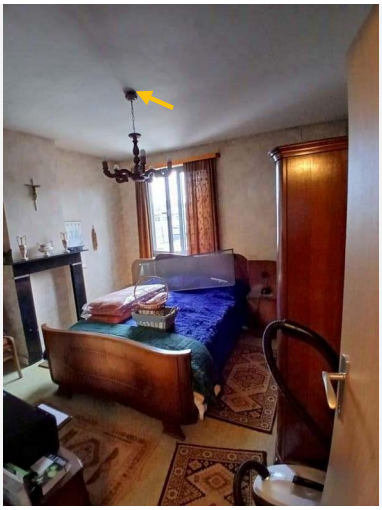
# Fiche 7: Pleisterwerk plafonds

Geen asbest

| # | Type | Referentie | Resultaat |
|---|---|---|---|
| 7.1 | Mengmonster | PP | Geen asbest |
