Asbestinventarisattest

Eksaardebaan 78, 9160 Lokeren

Attestnummer : **20260615-000170.001**
Uitgegeven op : **15.06.2026**
Geldig tot : **15.06.2036**

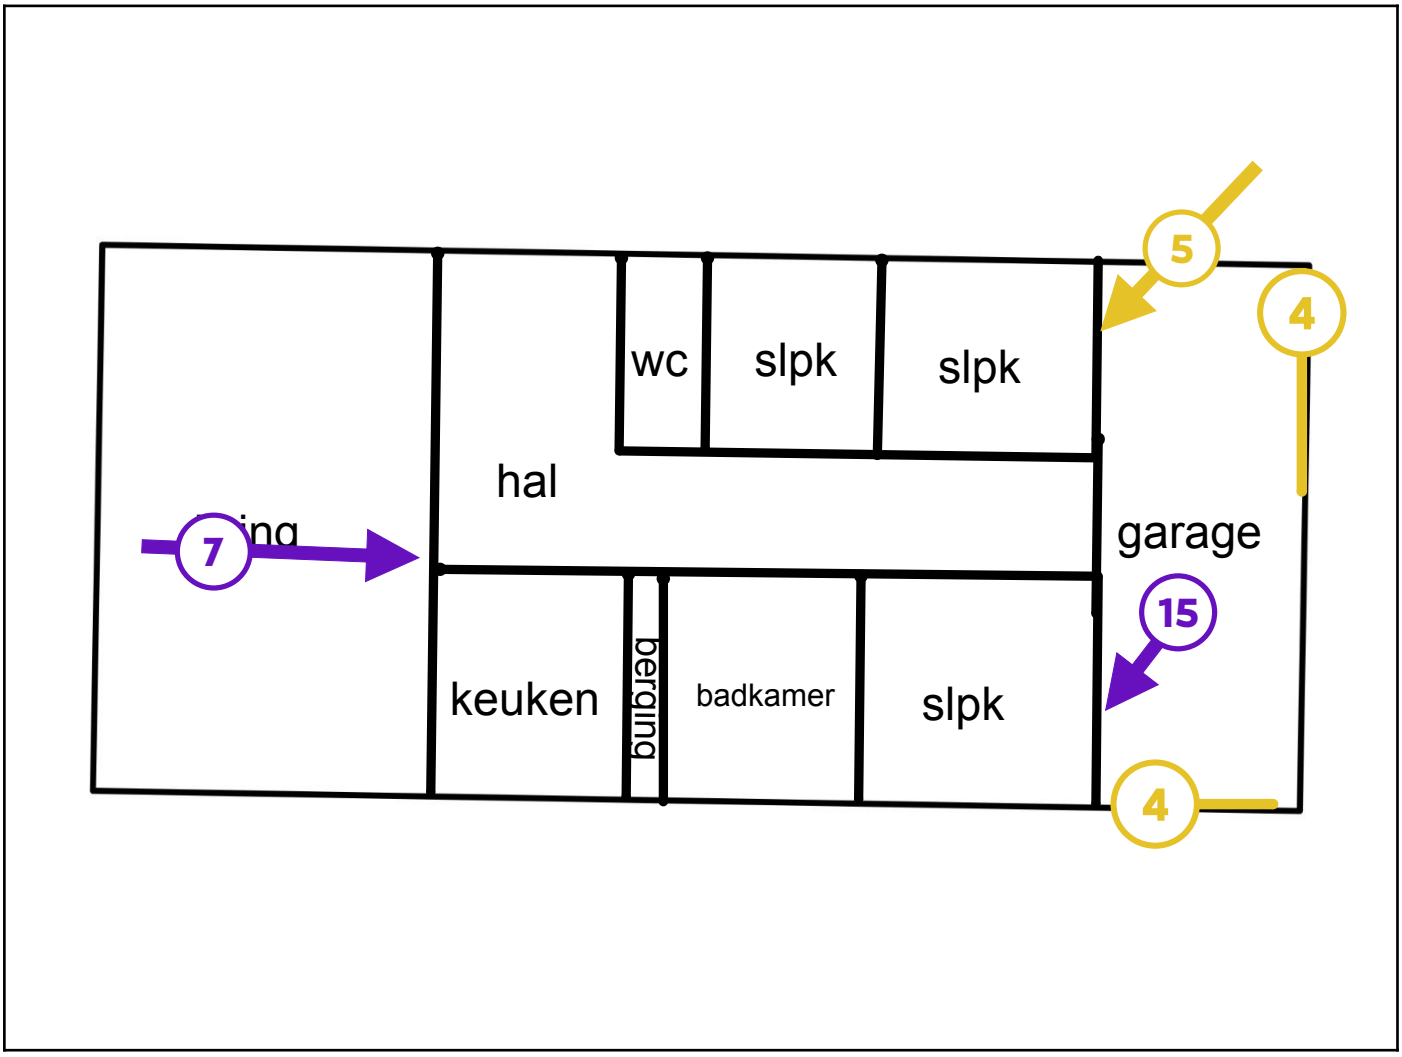
Plan 1.1: Gelijkvloers

Beschrijving	Type	Actie
4. Vensterbank type massal garage	Asbestmateriaal	Zorgvuldig beheren
5. Bakeliet schakelkast	Asbestmateriaal	Zorgvuldig beheren
7. Kachelkoord	Advies	-
15. CV-ketel	Overige ruimte of materiaal	-

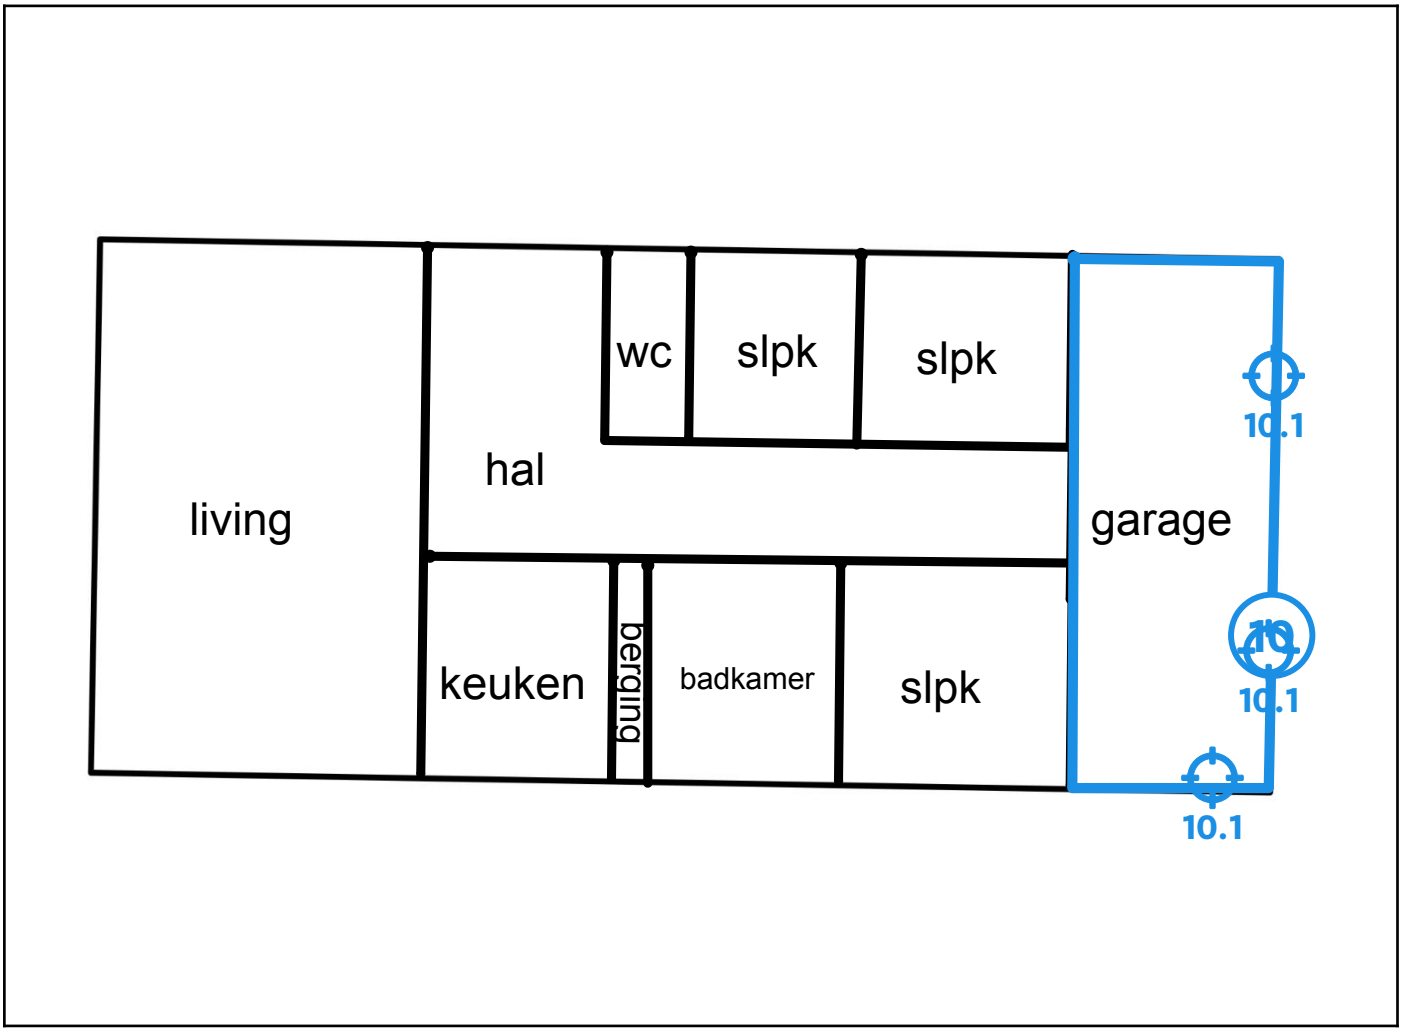
Plan 1.2: Gelijkvloers cementen smeerlaag

Beschrijving	Type	Actie
10. Cementen smeerlaag binnen	Geen asbest	-
10.1 Code: staal 4	Mengmonster	-

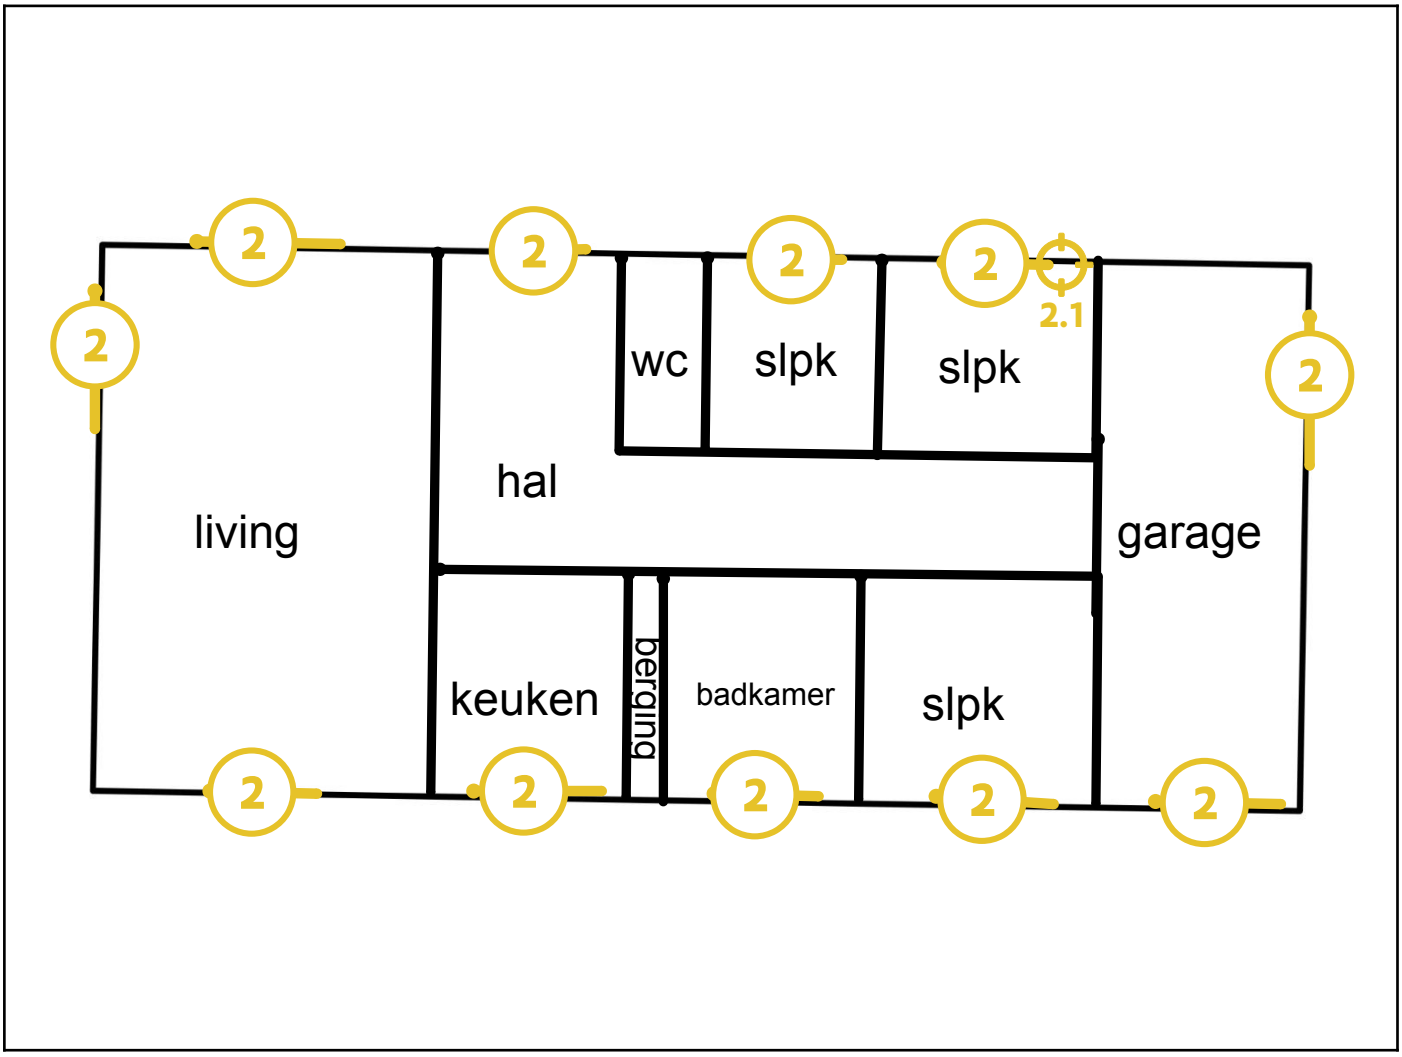
Plan 1.3: Gelijkvloers mastiek

Beschrijving	Type	Actie
2. Mastiek rond de ramen	Asbestmateriaal	Zorgvuldig beheren
2.1 Code: staal 3	Puntmonster	-

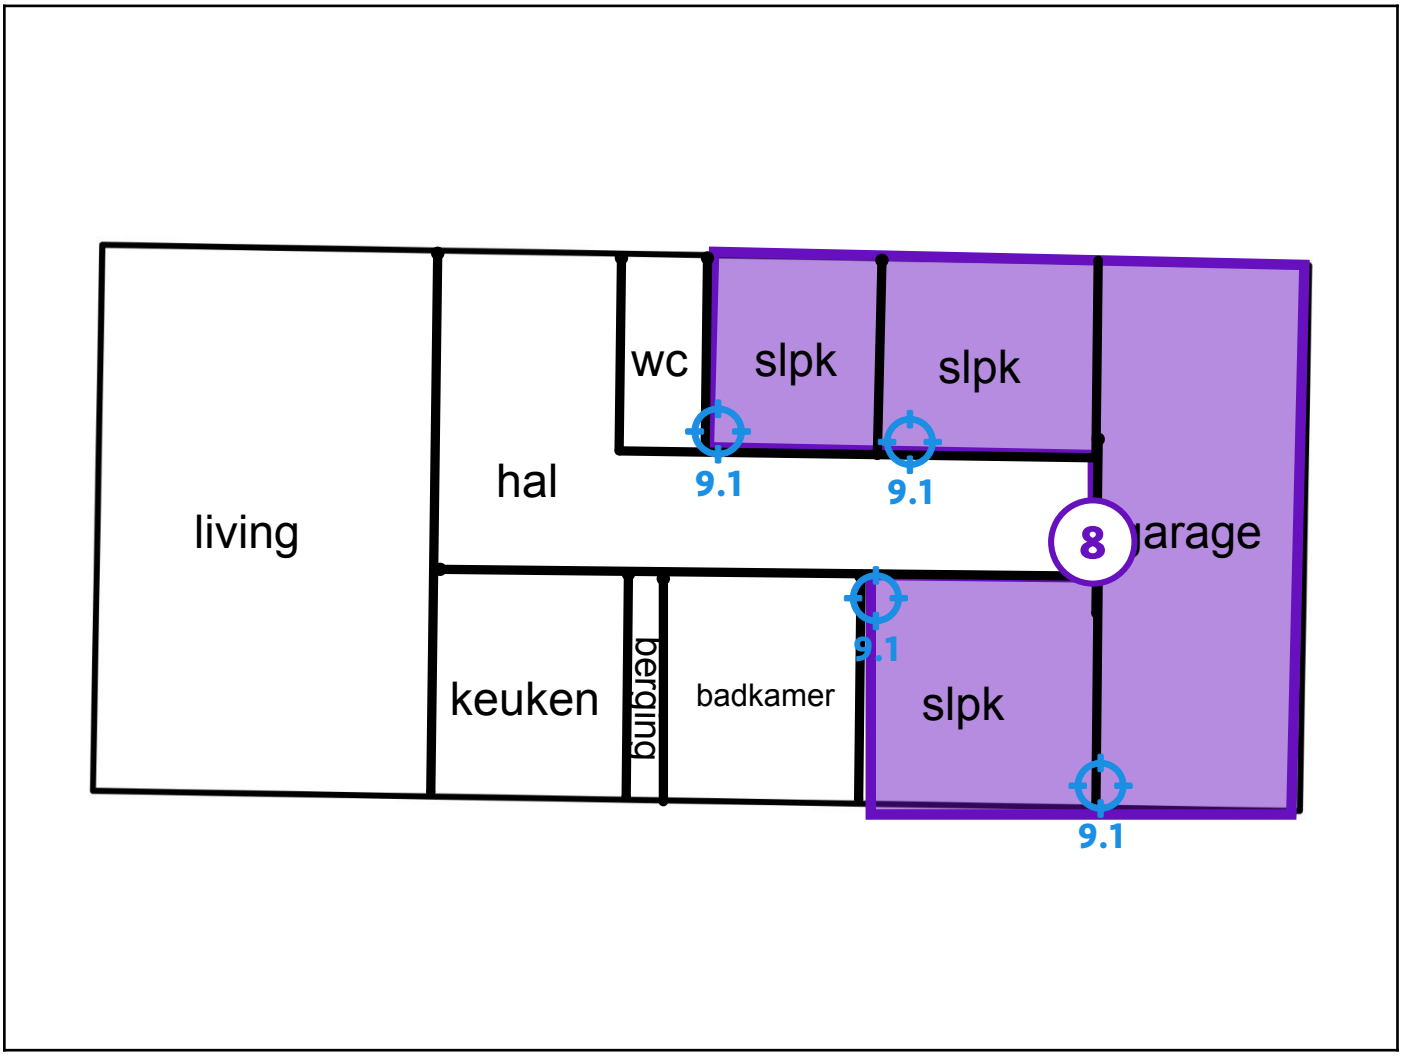
Plan 1.4: Gelijkvloers pleisterwerk plafonds

Beschrijving	Type	Actie
8. Plafonds bestaande uit voorzetpanelen	Advies	-
9. Pleisterwerk plafond	Geen asbest	-
9.1 Code: staal 2	Mengmonster	-

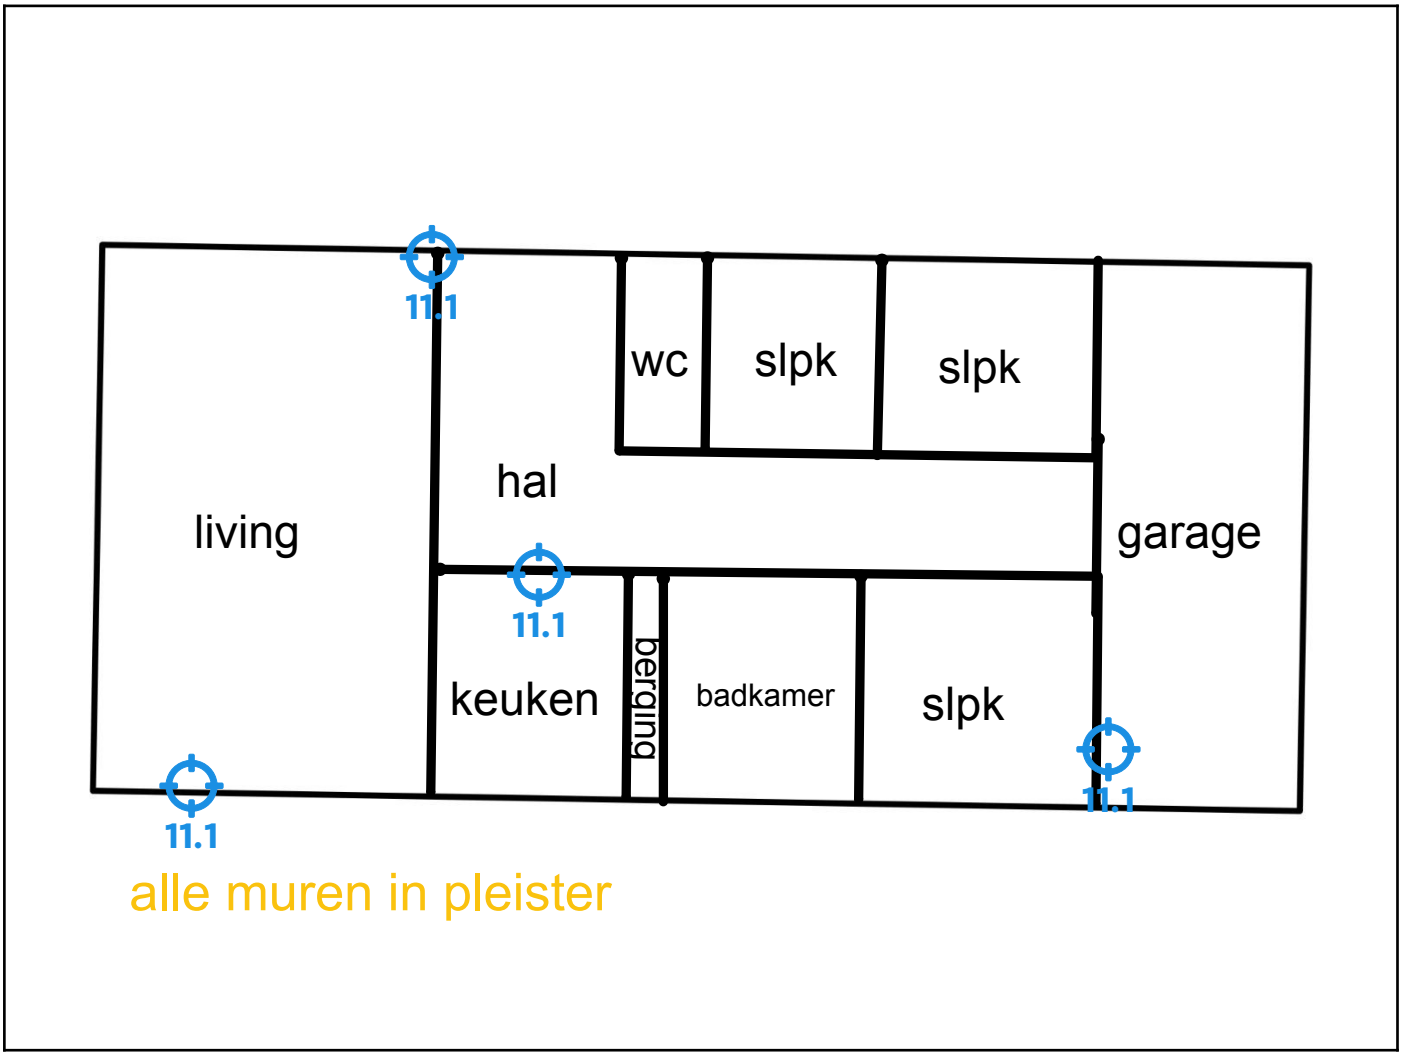
Plan 1.5: Gelijkvloers pleisterwerk muren

Beschrijving	Type	Actie
11. Pleisterwerk muren	Geen asbest	-
11.1 Code: staal 1	Mengmonster	-

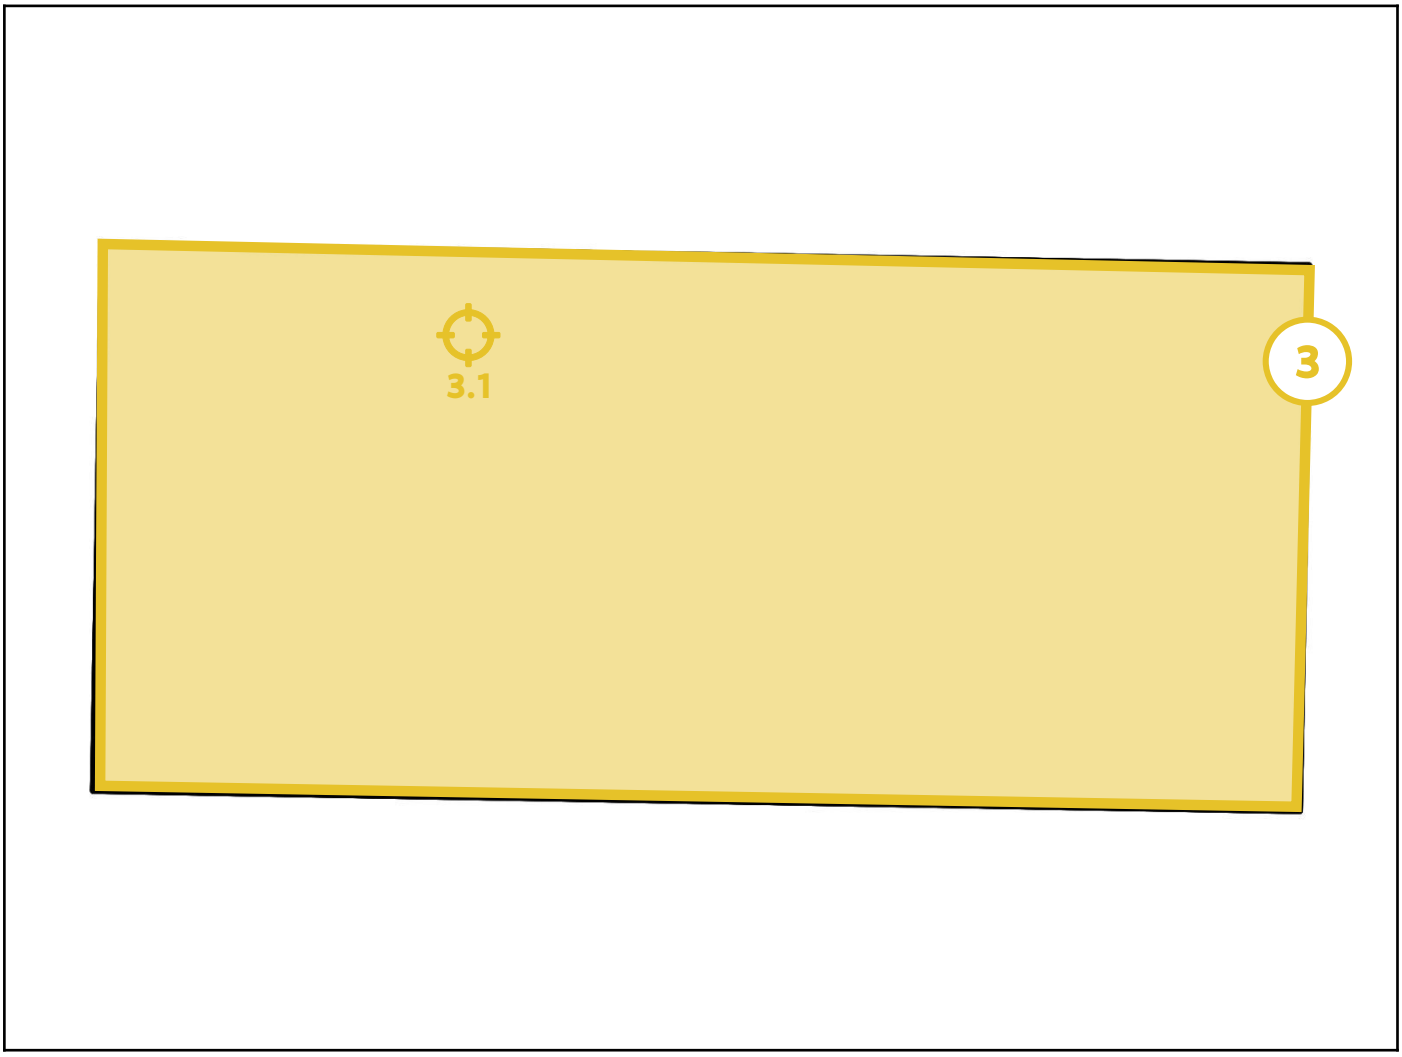
Plan 1.6: Zolder/onderdak

Beschrijving	Type	Actie
3. Onderdak	Asbestmateriaal	Zorgvuldig beheren
3.1 Code: staal 5	Puntmonster	-

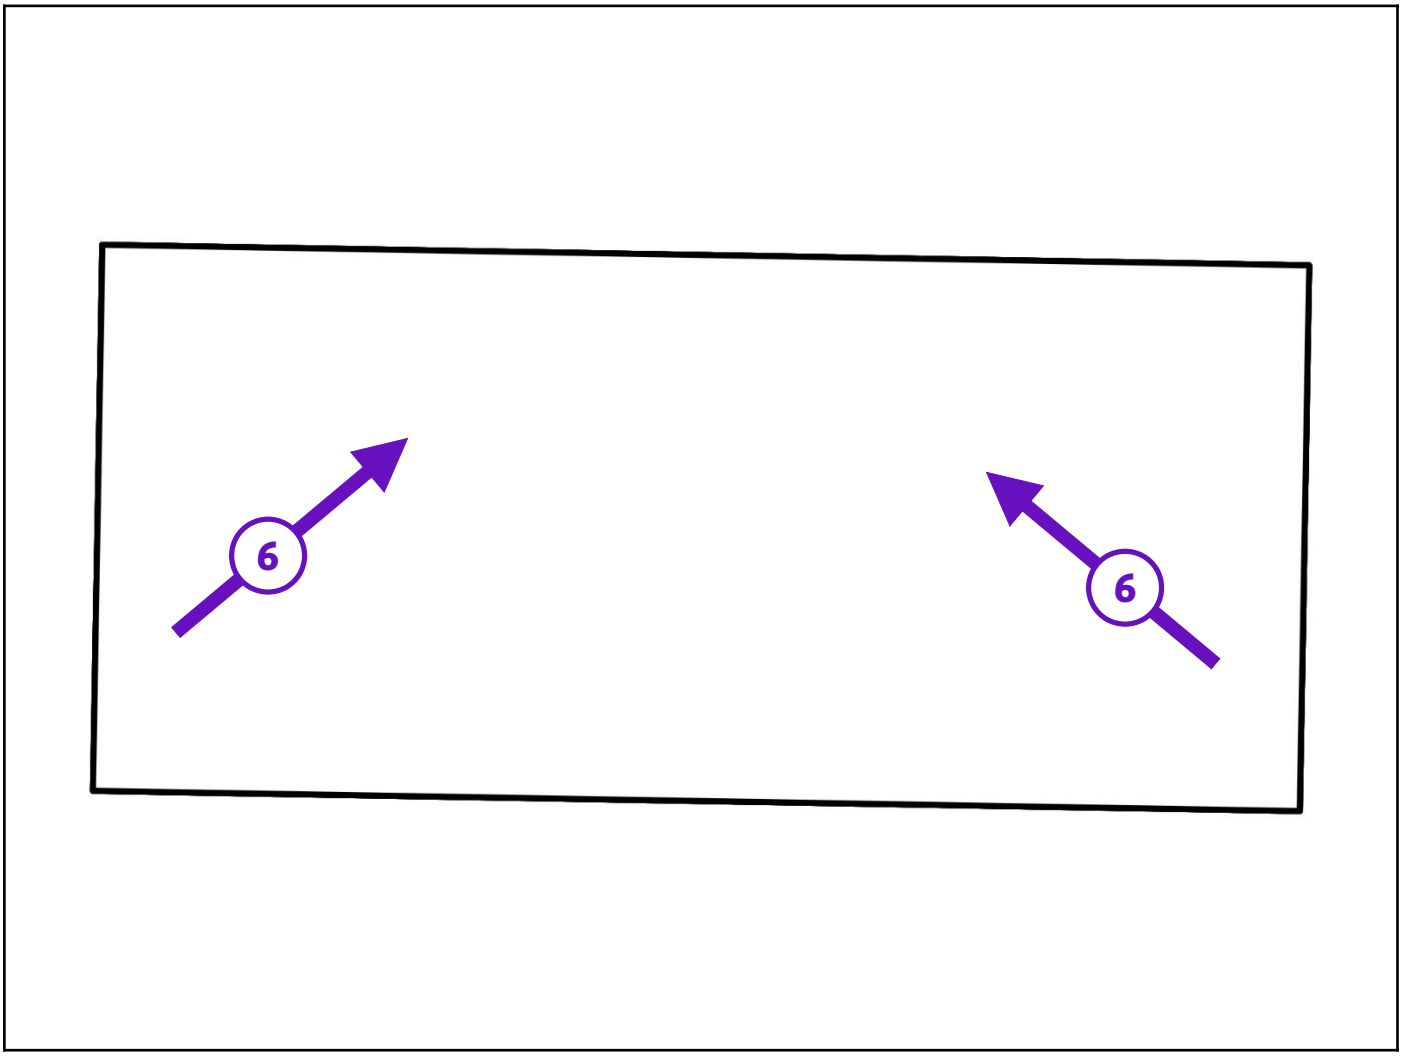
Plan 1.7: Dak

Beschrijving	Type	Actie
6. Binnenkant schouw	Beperking	-

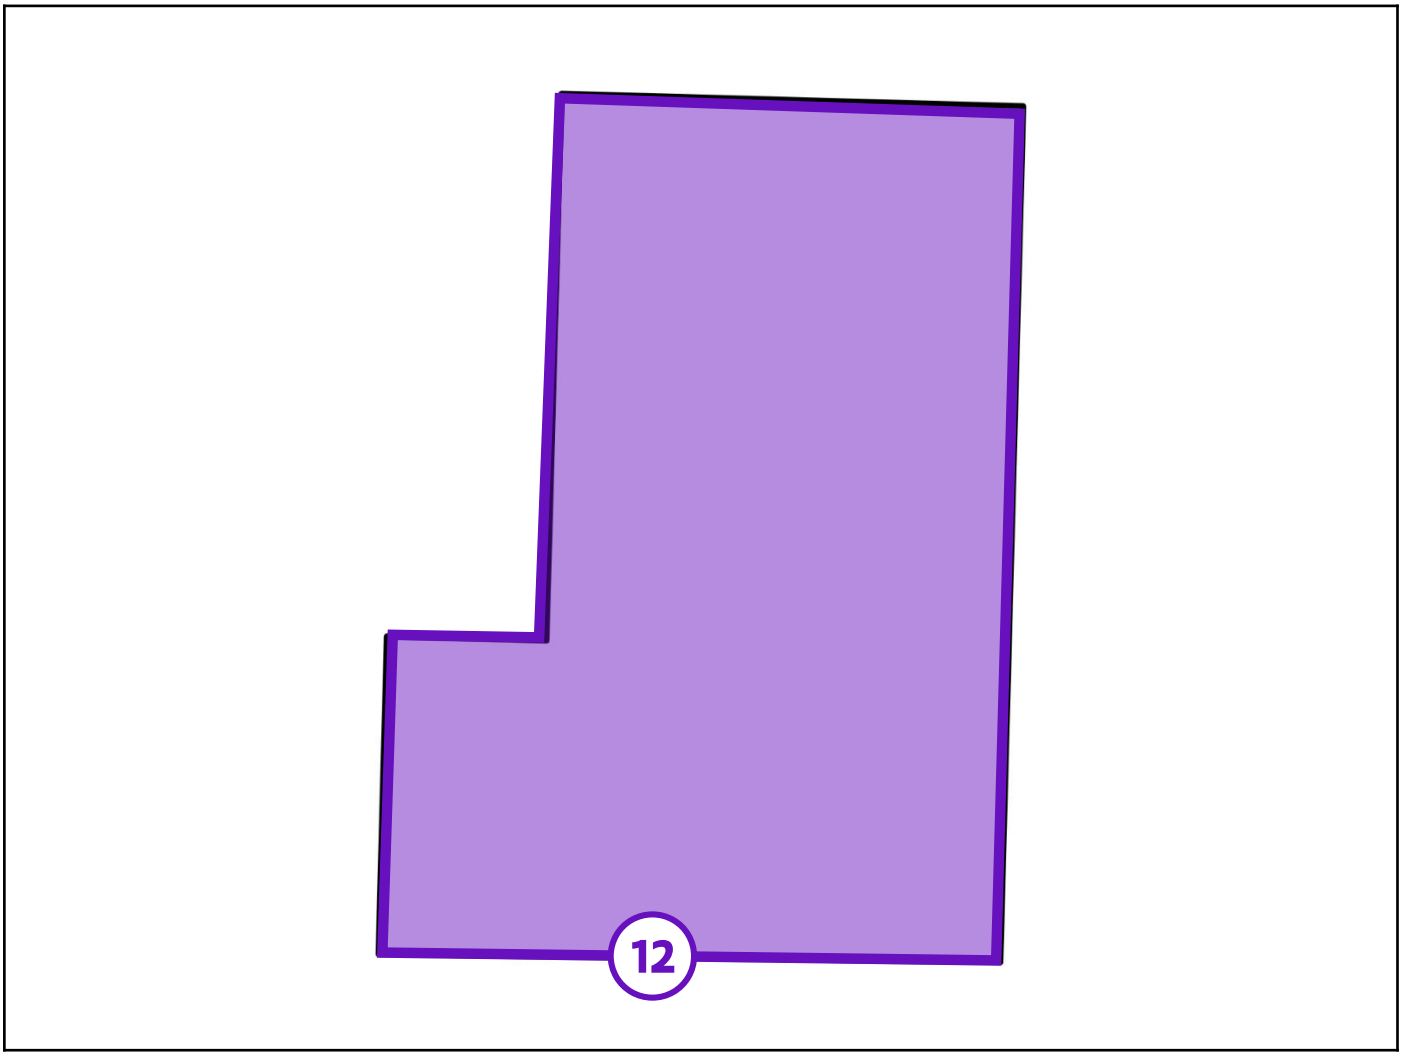
Plan 2.1: Bijgebouw plan

Beschrijving	Type	Actie
12. Dakbedekking bestaande uit stalen/metalen platen	Overige ruimte of materiaal	-

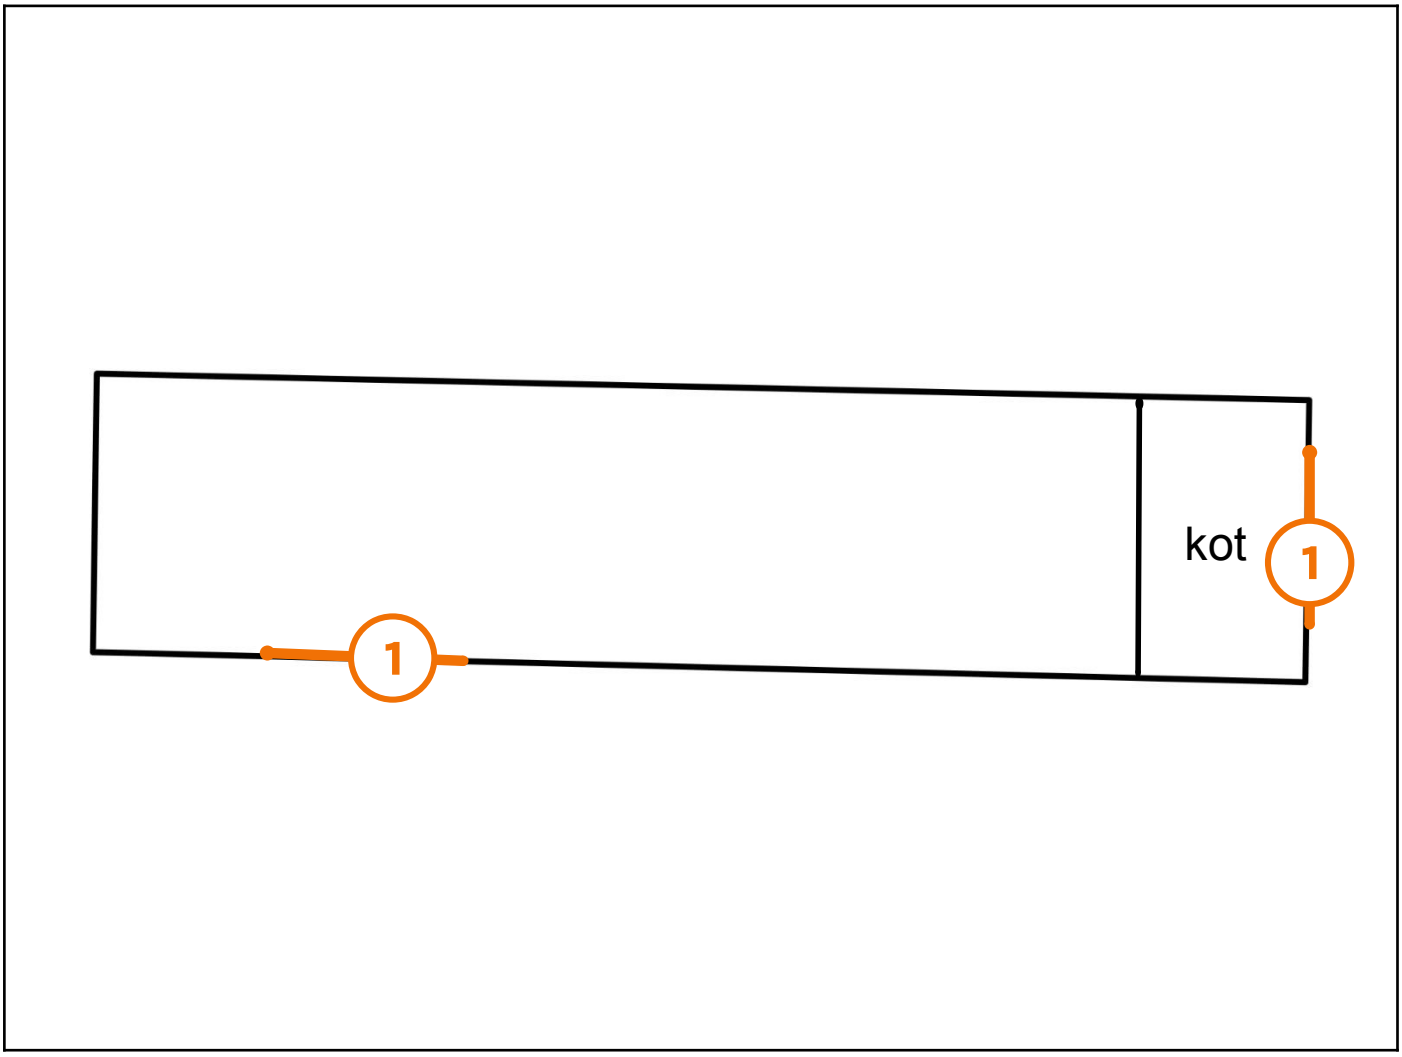
Plan 3.1: Garage

Beschrijving	Type	Actie
1. Vensterbank type massal buiten	Asbestmateriaal	Verwijderen

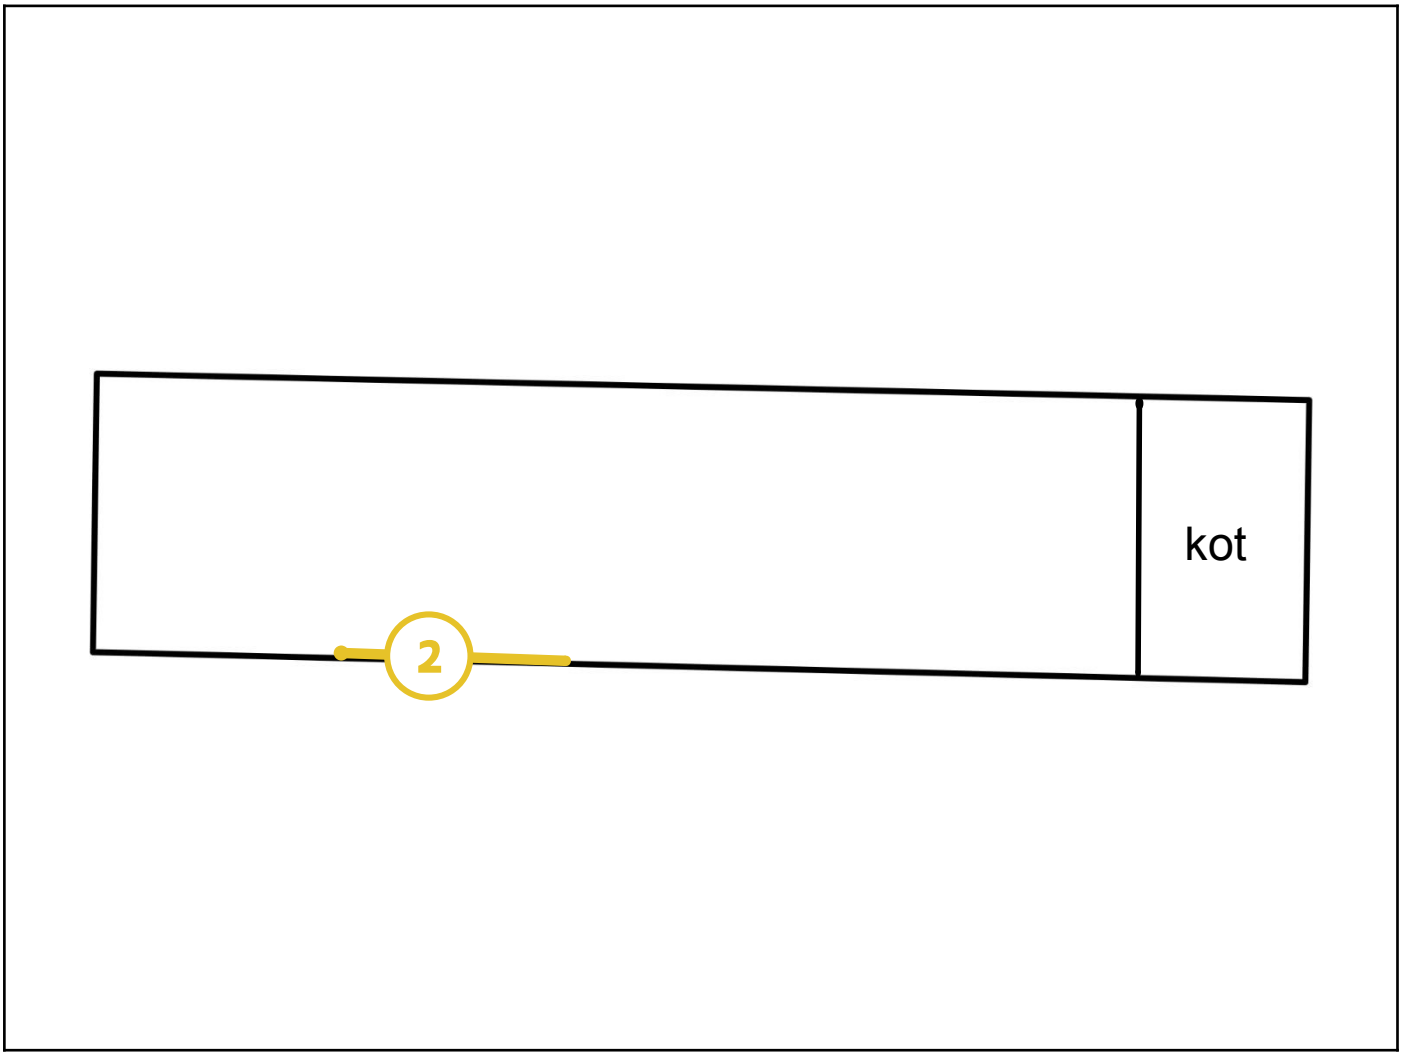
Plan 3.2: Garage mastiek

Beschrijving	Type	Actie
2. Mastiek rond de ramen	Asbestmateriaal	Zorgvuldig beheren

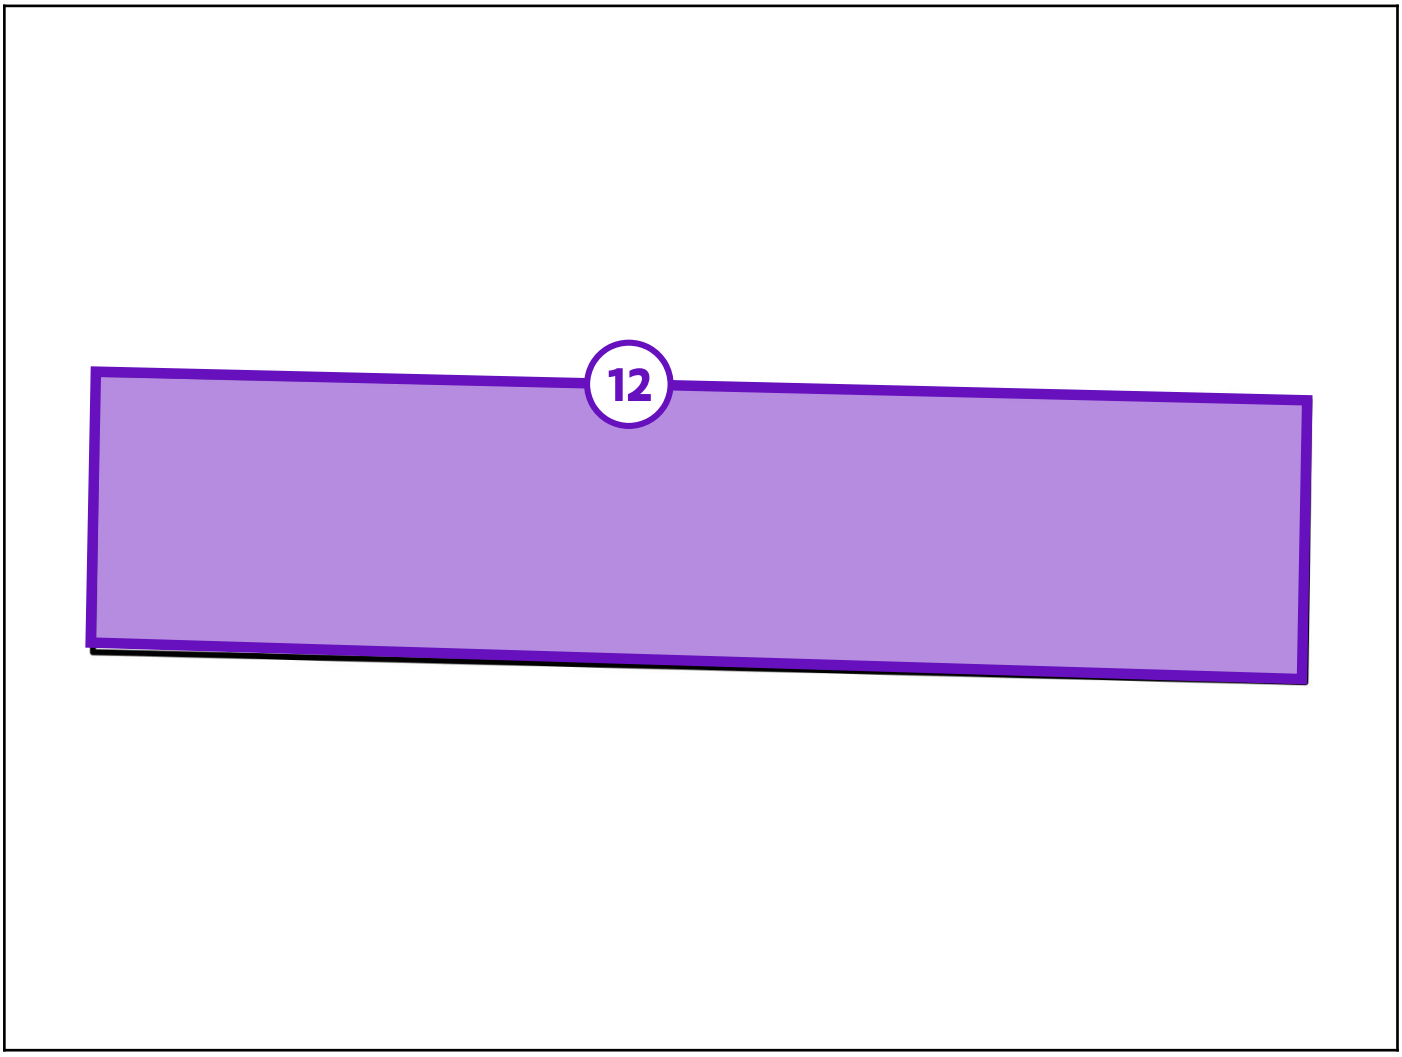
Plan 3.3: Garage dakbedekking

Beschrijving	Type	Actie
12. Dakbedekking bestaande uit stalen/metalen platen	Overige ruimte of materiaal	-

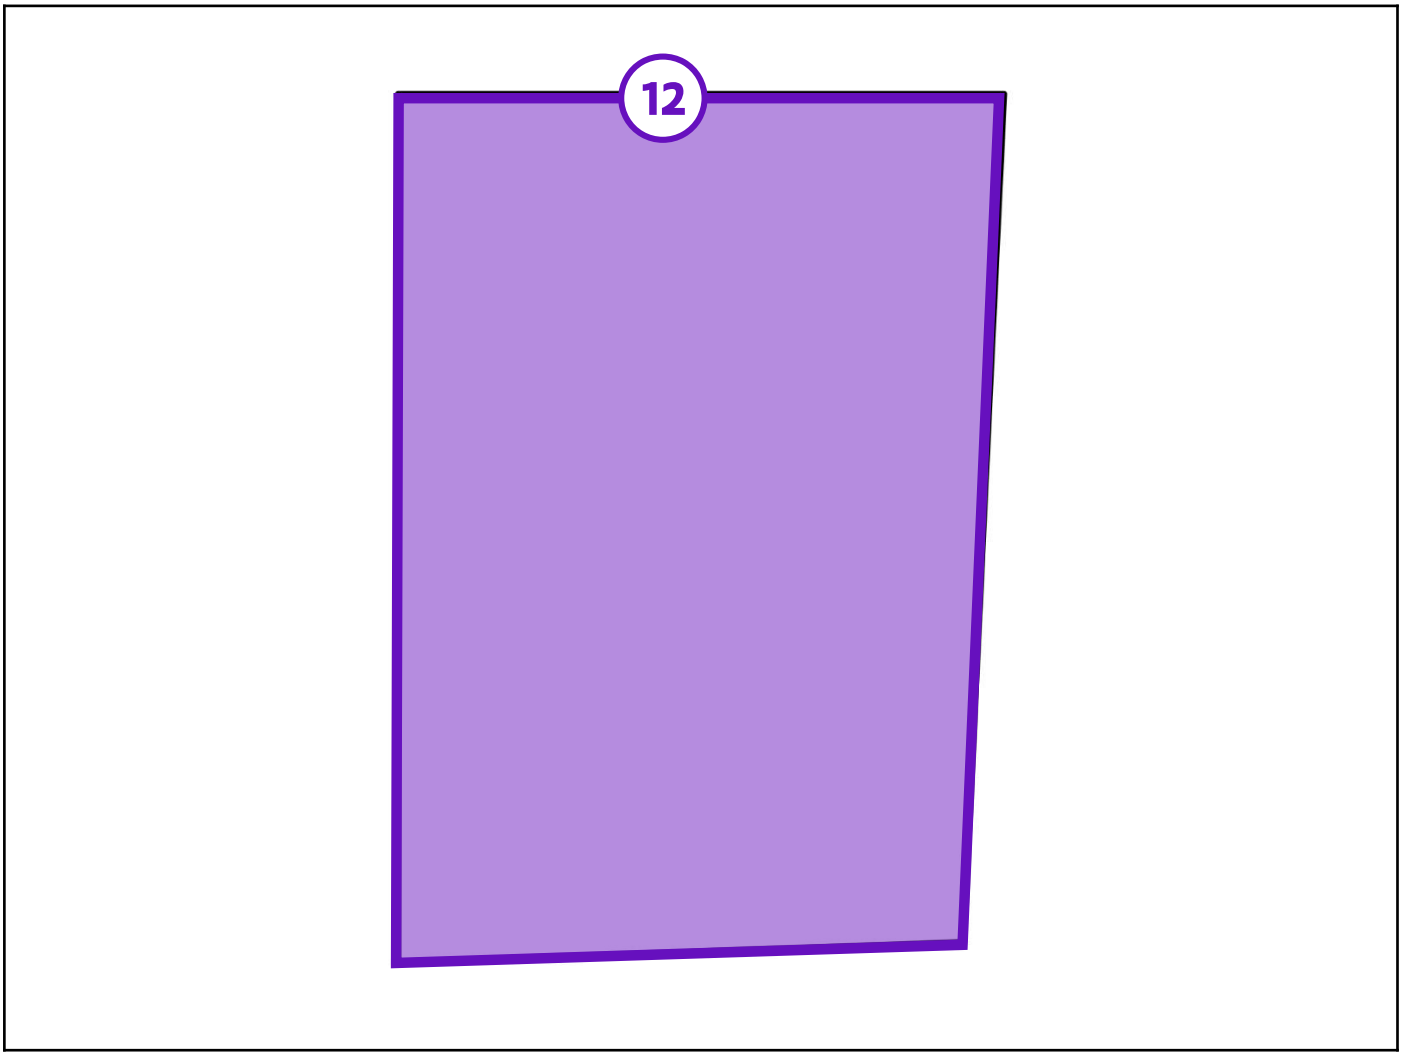
Plan 4.1: Afdak

Beschrijving	Type	Actie
12. Dakbedekking bestaande uit stalen/metalen platen	Overige ruimte of materiaal	-

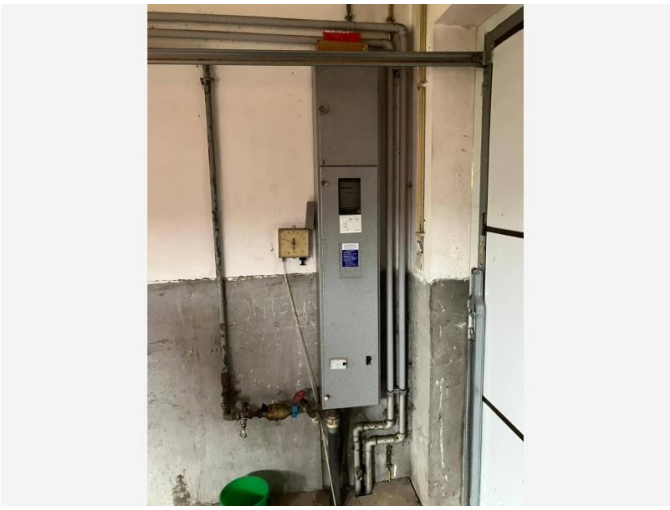
Fiche 5: Bakeliet schakelkast

Het asbestmateriaal valt onder de mijlpaal van 2040.

- Zorg voor een veilig beheer. Vermijd het beschadigen van het asbestmateriaal. Controleer de toestand jaarlijks op wijzigingen.
- Voer bijkomende staalname(s) uit.

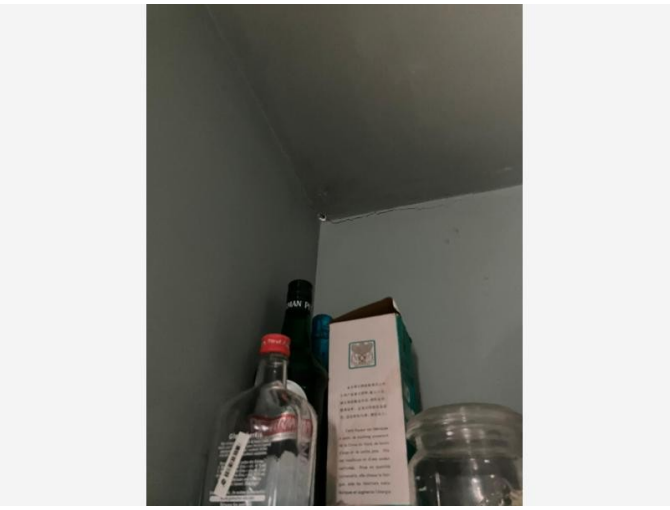
Fiche 9: Pleisterwerk plafond

Geen asbest
