Rapport de contrôle d'installations électriques à basse et à très basse tension

RÉF. 34/2026/80659/D01:1

DATE DU CONTRÔLE	**20/10/2026 (14:35 - 15:05)**	AGENT VISITEUR	**Olivier Dodet**
ADRESSE DU CONTRÔLE	**Quai des Ardennes 157/0032 (étage 3e) - 4032 Liège**	TYPE DE CONTRÔLE	**Visite de contrôle vente ancienne installation (8.4.2.)**

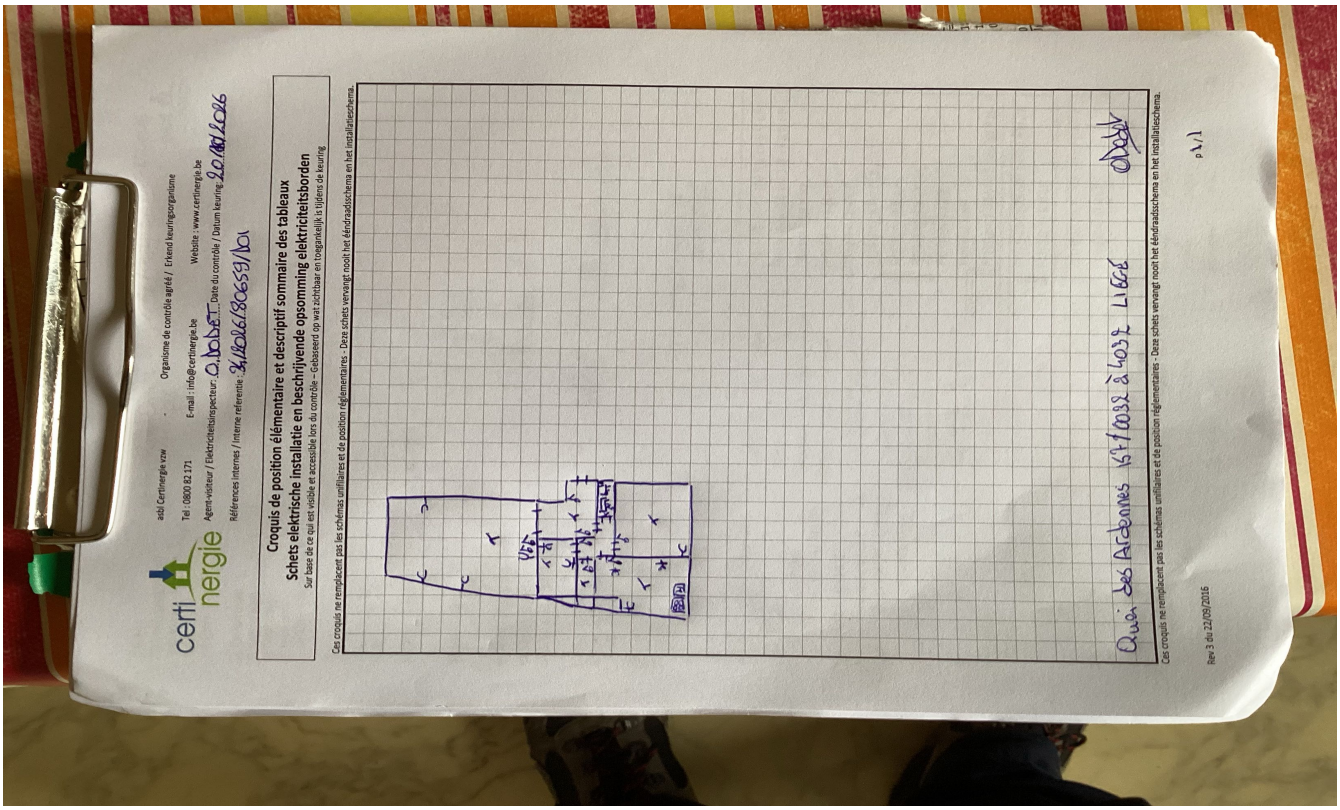
Croquis de position élémentaire et descriptif sommaire des tableaux

sur base de ce qui est visible et accessible lors du contrôle
Note : ces croquis ne remplacent pas les schémas unifilaires et de position réglementaires
