Asbestinventarisattest

71326F0100/00X005

Attestnummer : **20250311-000130.000**
Uitgegeven op : **11.03.2025**
Geldig tot : **Onbeperkt** (tenzij de toestand wijzigt)

Zone 1: Hoofdgebouw

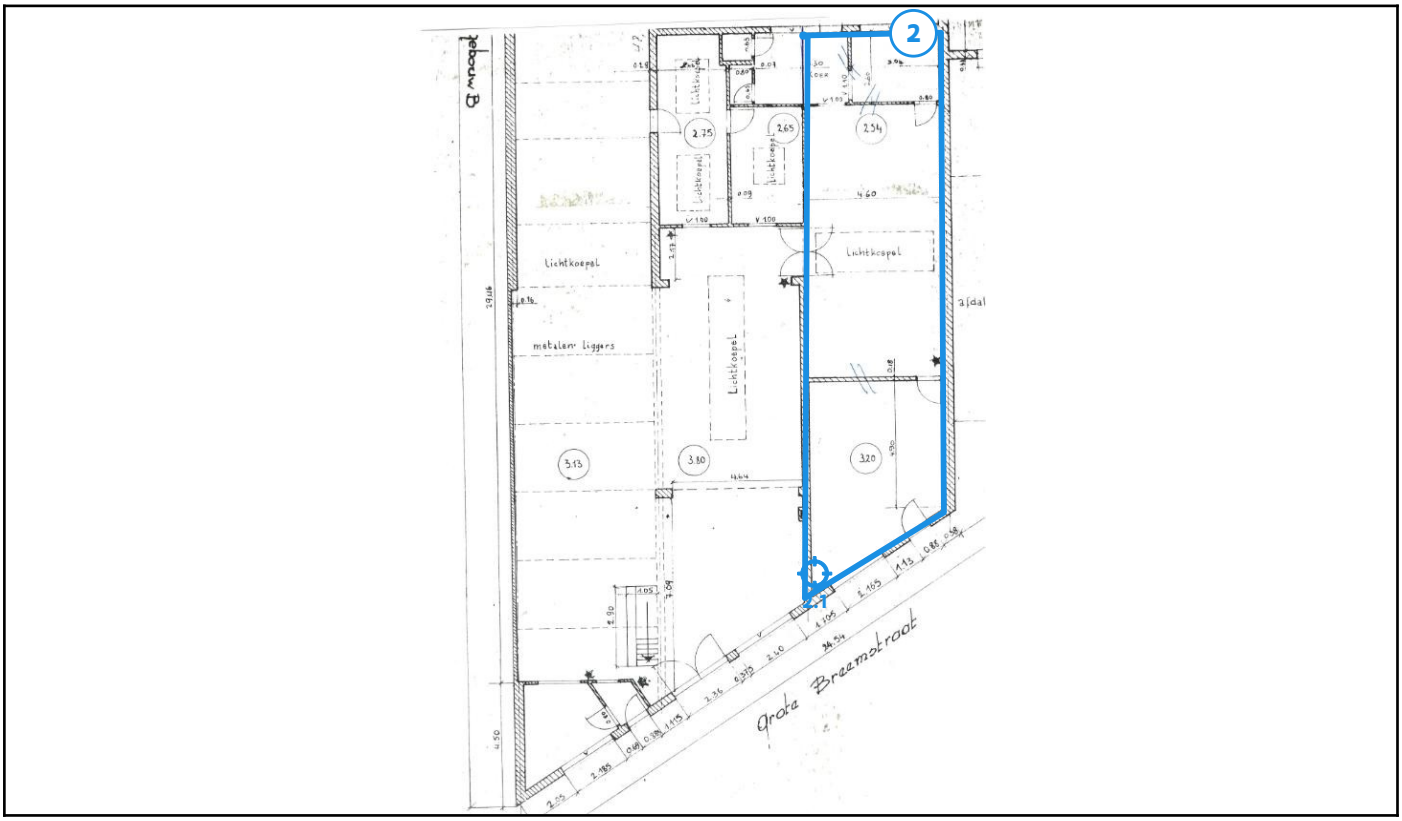
Plan 1.1: Plan

Beschrijving	Type	Actie
2. Roofing plat dak	Geen asbest	-
2.1 Code: M01	Puntmonster	-

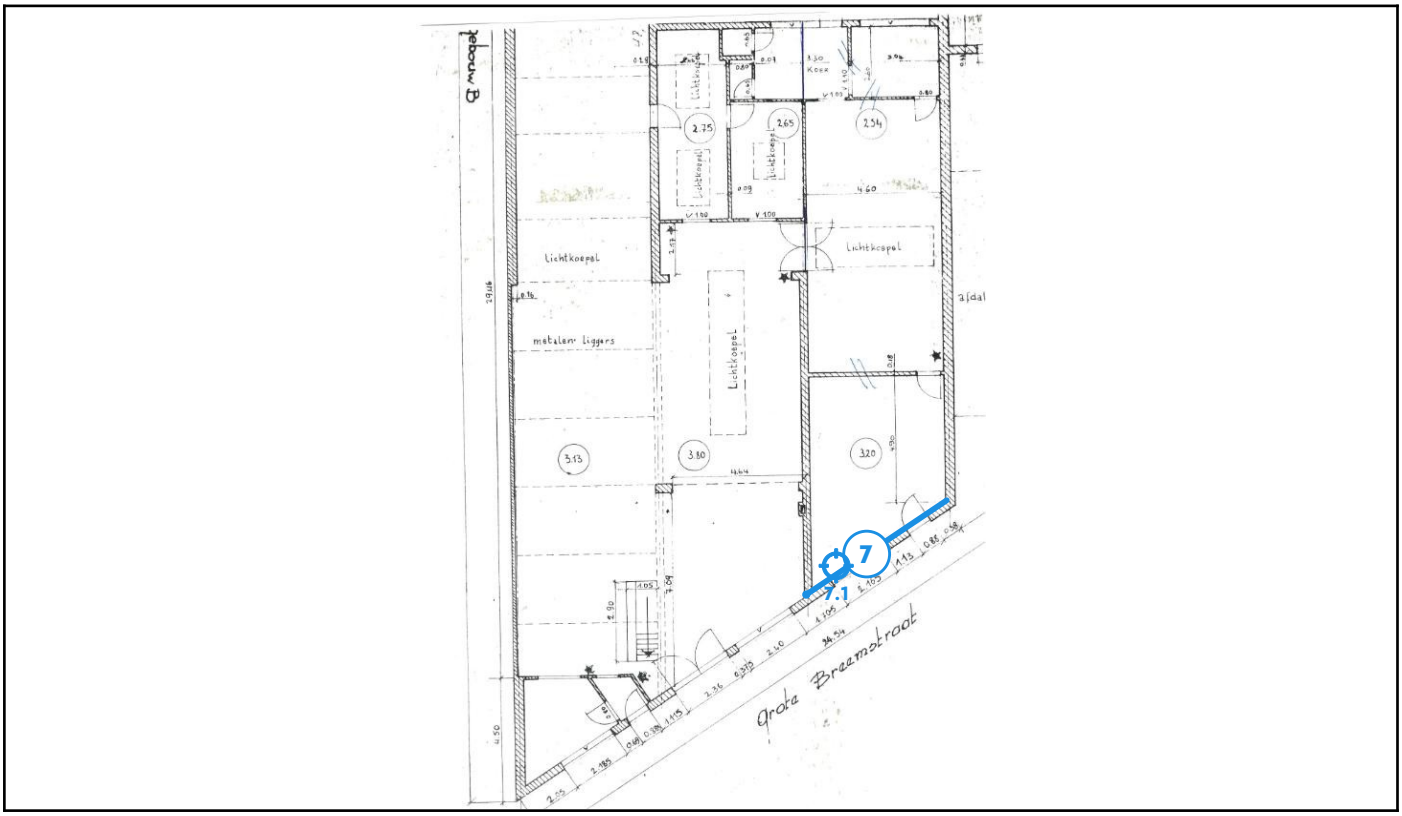
Plan 1.2: Plan

Beschrijving	Type	Actie
7. bezetsel voorkant garage	Geen asbest	-
7.1 Code: M02	Mengmonster	-

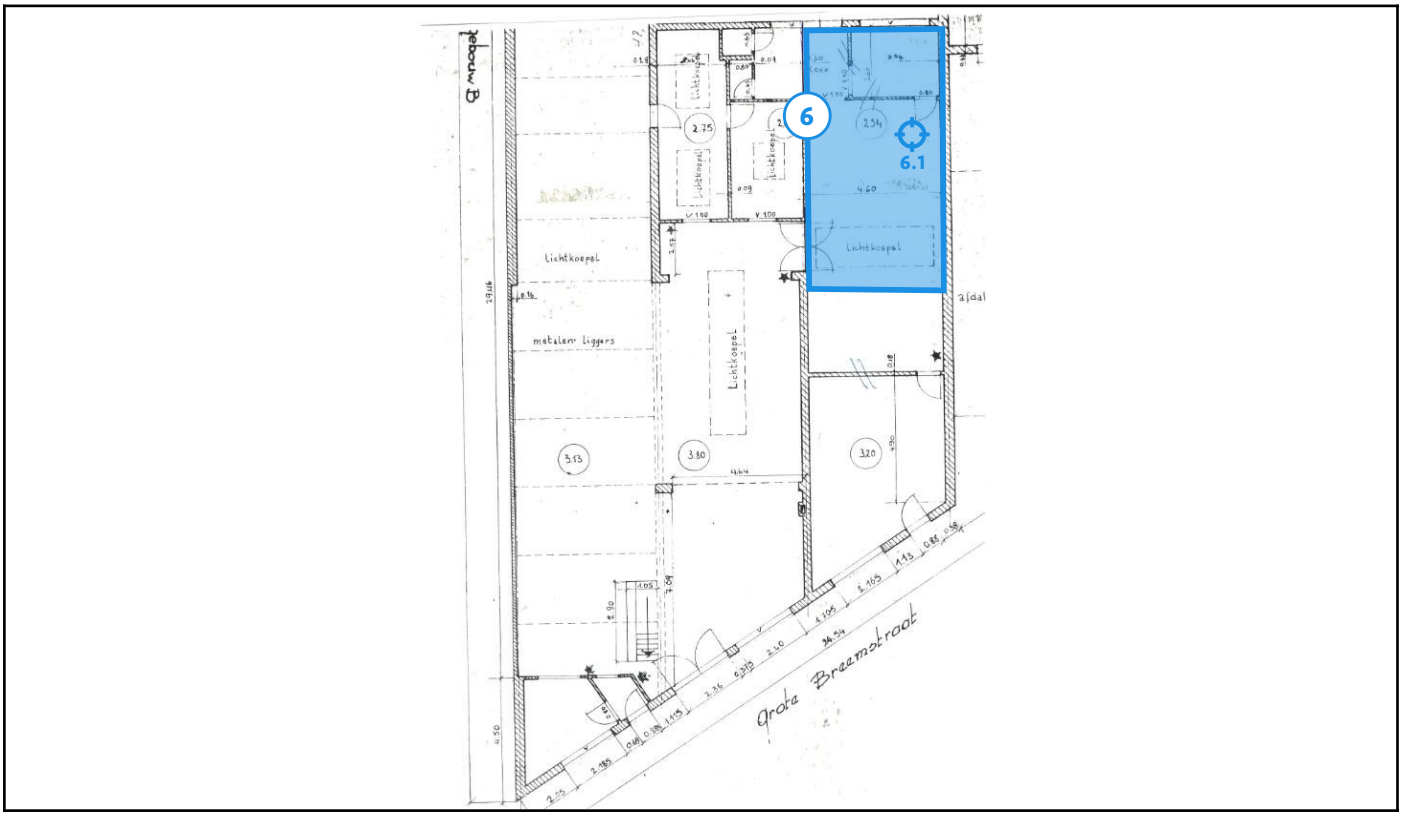
Plan 1.4: Plan

Beschrijving	Type	Actie
6. onderdak plaat B	Geen asbest	-
6.1 Code: M04	Puntmonster	-

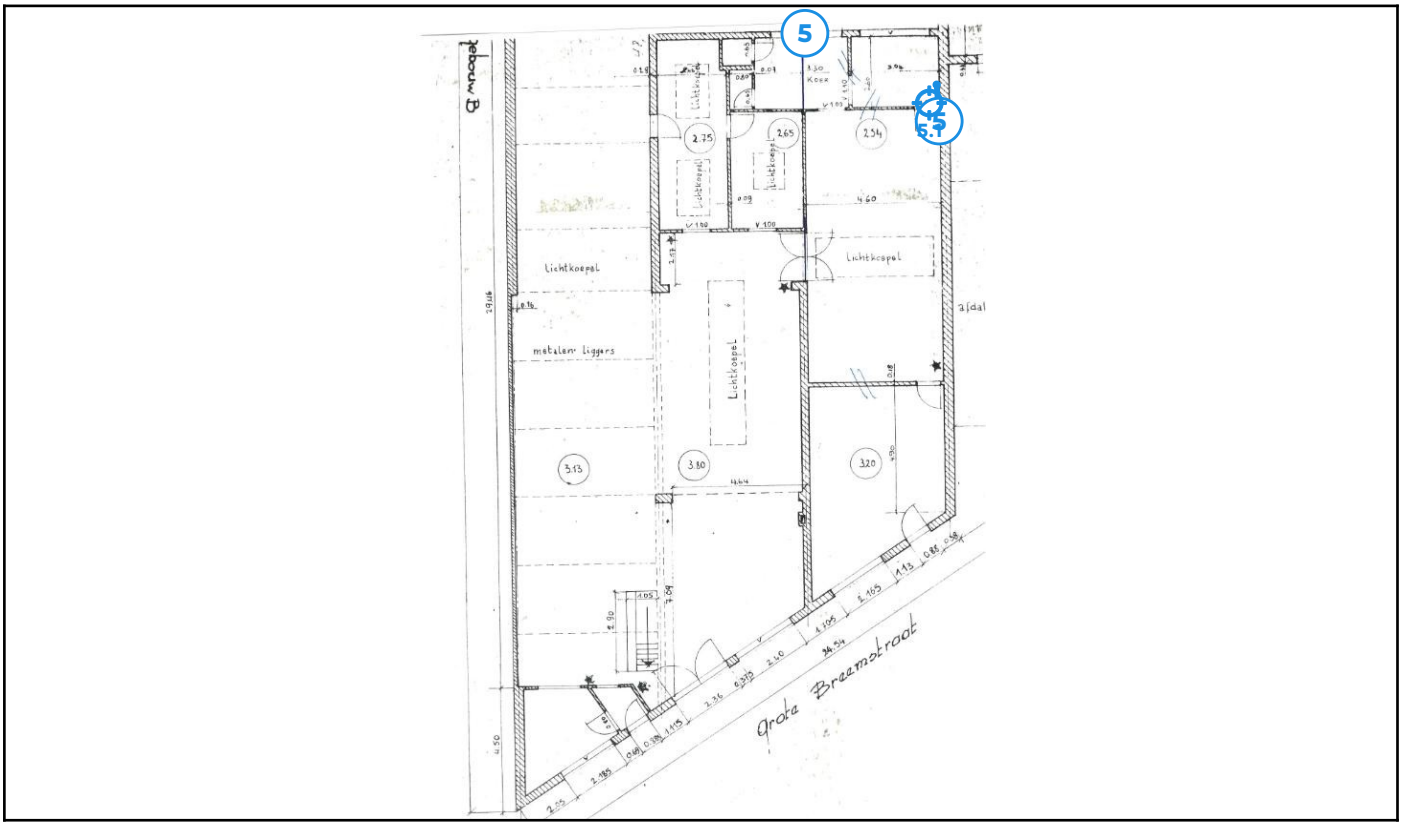
Plan 1.5: Plan

Beschrijving	Type	Actie
5. Pleisterwerk muur	Geen asbest	-
5.1 Code: M05	Mengmonster	-

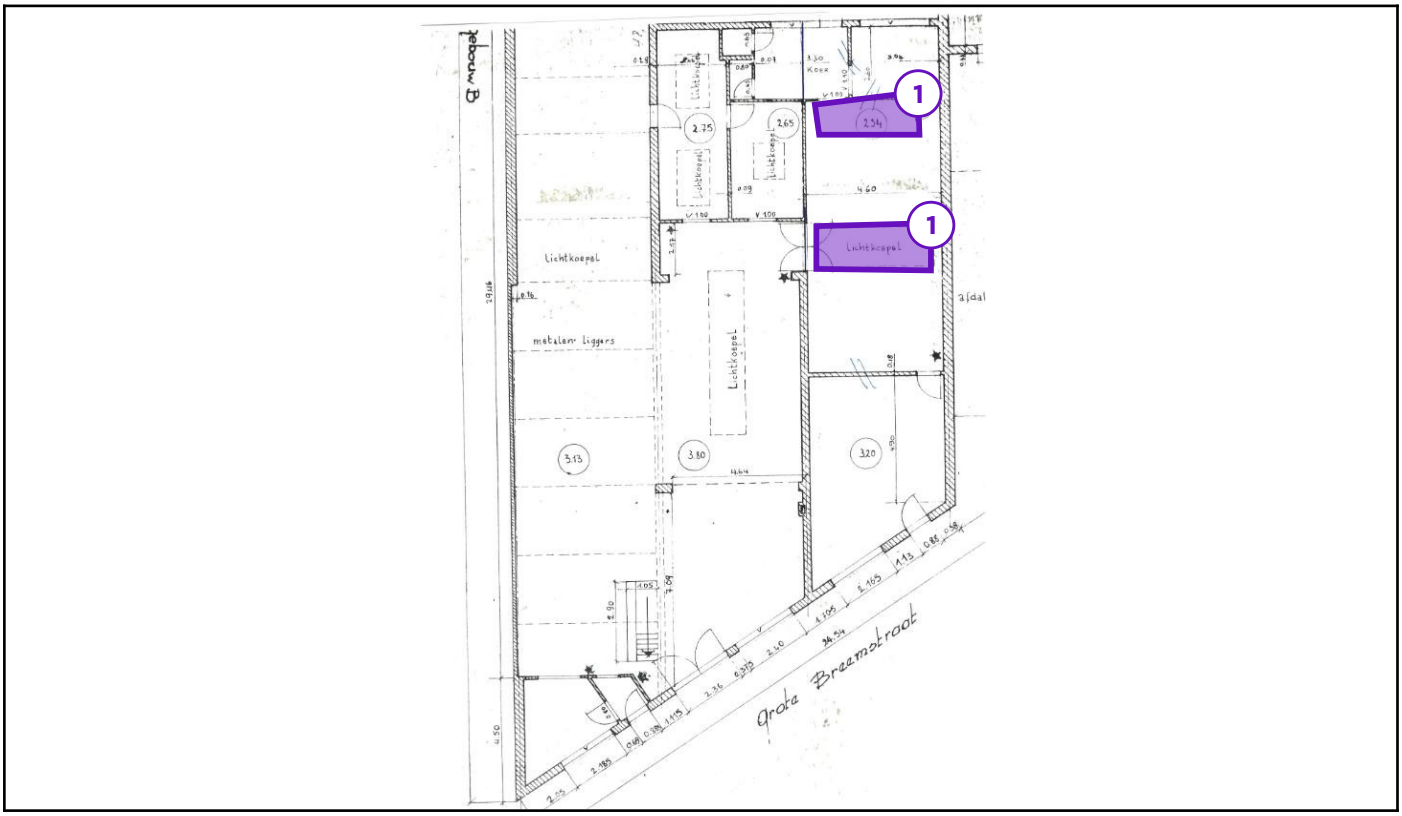
Plan 1.7: Plan

Beschrijving	Type	Actie
1. golfplaten (lichtkoepels)	Advies	-

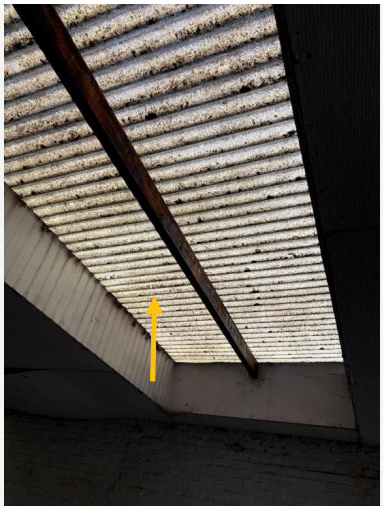
Fiche 1: golfplaten (lichtkoepels)

duidelijk kunnen vaststellen dat beide lichtkoepels uit kunststof golfplaten bestaan

Identificatiemethode	Vaststelling & expertise (niet-asbestverdacht)
Primaire drager	Plat dak
(Asbest)materiaal	Dak- en gevelbekleding - Golfplaat

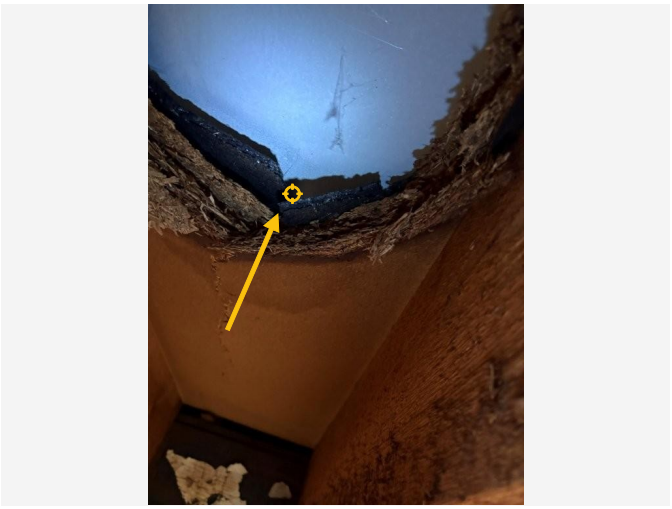
Fiche 3: Roofing plat dak (onderkant dak, oude roofing)

Geen asbest

#	Type	Referentie	Resultaat
3.1	Puntmonster	M06	Geen asbest

Beschrijving	Roofing plat dak (onderkant dak, oude roofing)
Omgeving	Binnen
Primaire drager	Plat dak
Bindmiddel van materiaal	Bitumen (roofing, teer, asfalt)
Gebondenheid op basis van bindmiddel	Hecht
Hoeveelheid (oppervlakte - aantal)	• 85,00 m^2 - 1 stuk
Totale oppervlakte	85,00 m^2
Identificatiemethode	Vaststelling met monstername
Destructieve handeling voor identificatie	Nee
Opmerking	Deze oppervlakte, volumes en gewichten zijn niet gemeten, maar geschat op basis van een benadering van de aanwezige roofing (de opgegeven hoeveelheden mogen niet gebruikt worden als maatstaf voor heffingen). Om gevolgschade en lekkages te voorkomen en niet destructief te werk te gaan, is alleen de toplaag bemonsterd.
