Asbestinventarisattest

Moerstraat 89, 9970 Kaprijke

Attestnummer : **20250828-000137.000**
Uitgegeven op : **28.08.2025**
Geldig tot : **Onbeperkt** (tenzij de toestand wijzigt)

Asbestveilig (maar mogelijk niet asbestvrij)

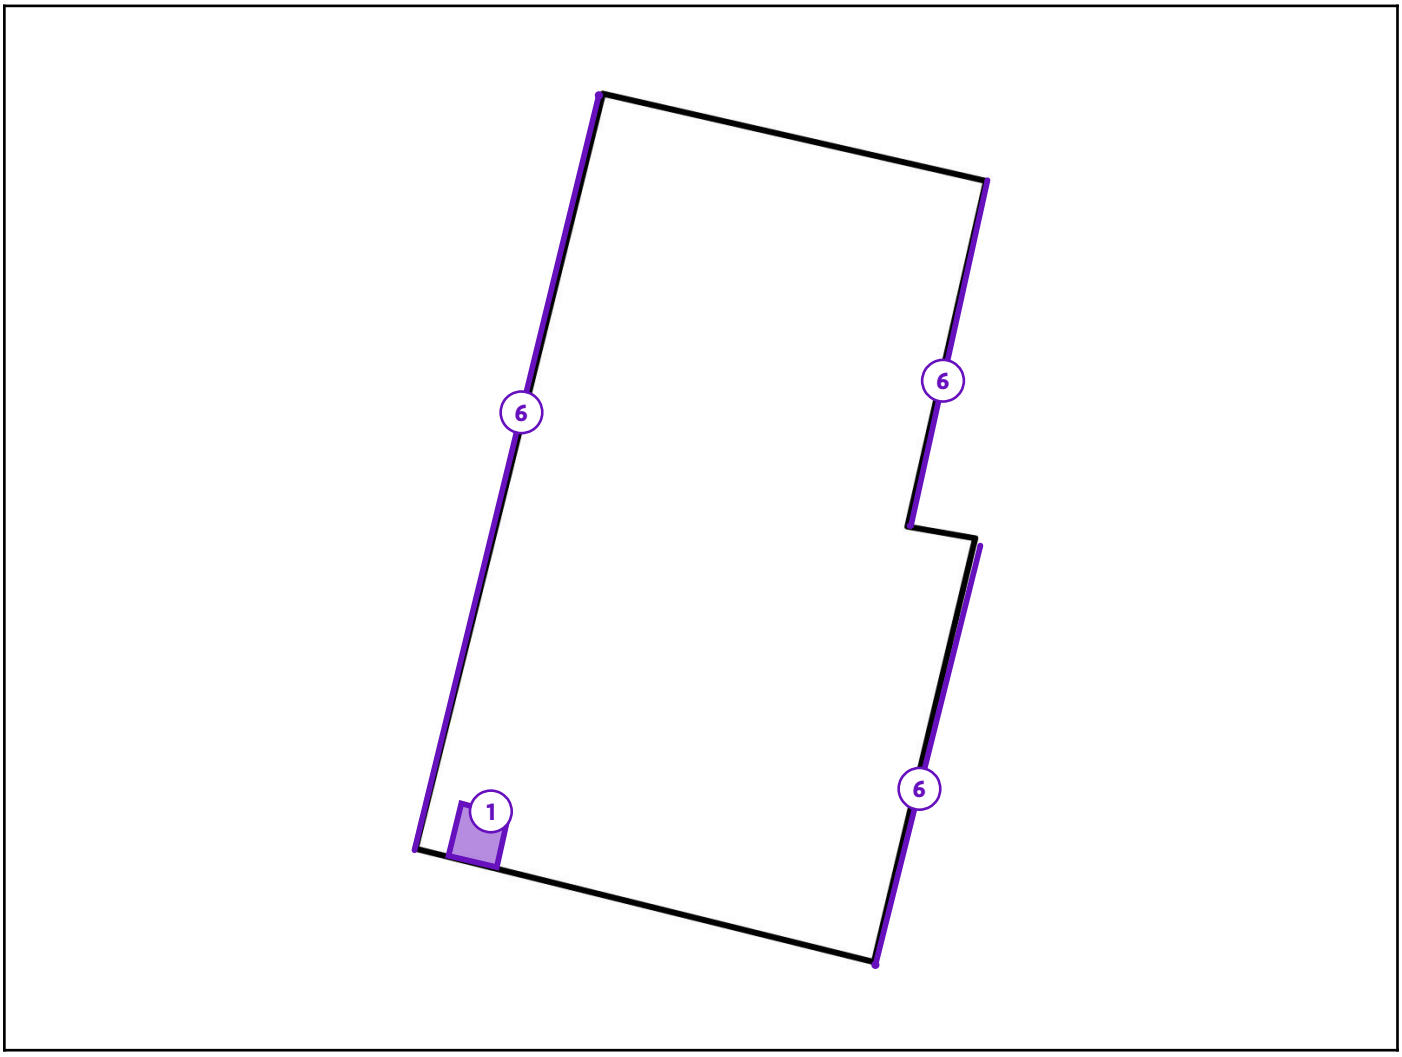
Plan 1.2: WONING - Dakgoot bevat niet asbestverdachte laag.

Beschrijving	Type	Actie
1. WONING - Schouw op het dak (beperkingsfiche)	Beperking	-
6. WONING - Dakgoot bevat niet asbestverdachte laag.	Advies	-

Reden: Het te onderzoeken materiaal situeert zich hoger dan 3,50 m te rekenen vanaf een veilige ondergrond

Uitleg van de asbestdeskundige: Bij werken (dak of reiniging schouw) kan een stelling geplaatst worden , het is niet duidelijk of er asbestverdachte materialen aanwezig zijn in de schouw.

De dakgoot werd gecontroleerd, het materiaal is niet asbest-verdacht (glasvezel polyester laag streepmotief).

Het is niet duidelijk of er asbestverdachte onderlagen aanwezig zijn . Extra controle/staalname aangewezen bij renovatiewerken.

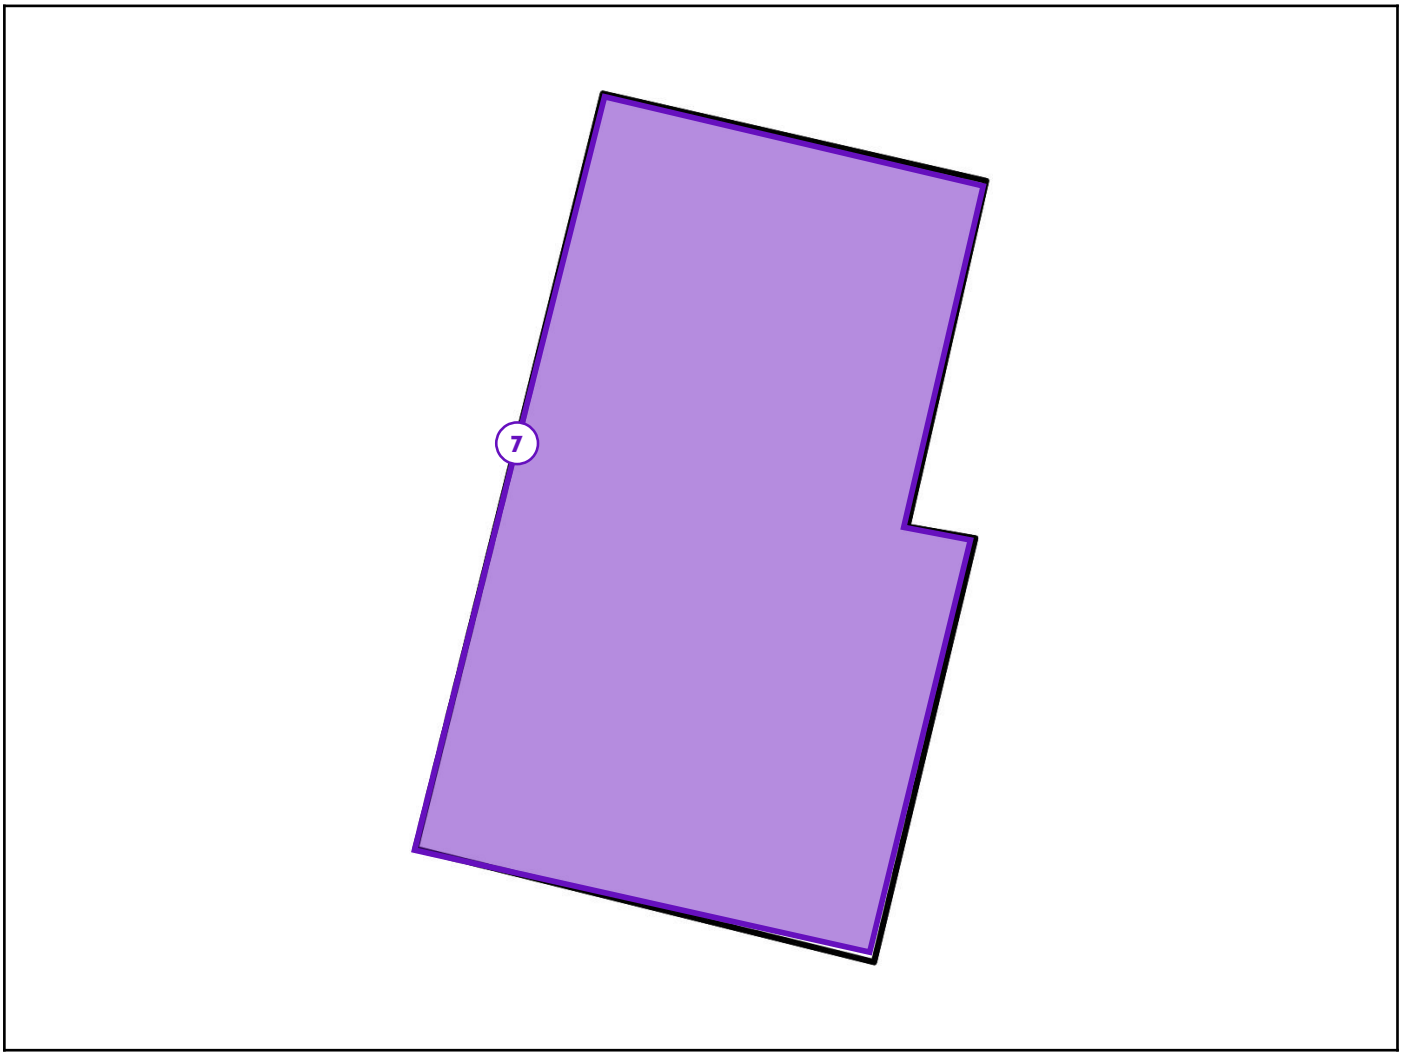
Plan 1.3: WONING - Onderdak niet verdacht.

Beschrijving	Type	Actie
7. WONING - Onderdak niet verdacht.	Advies	-

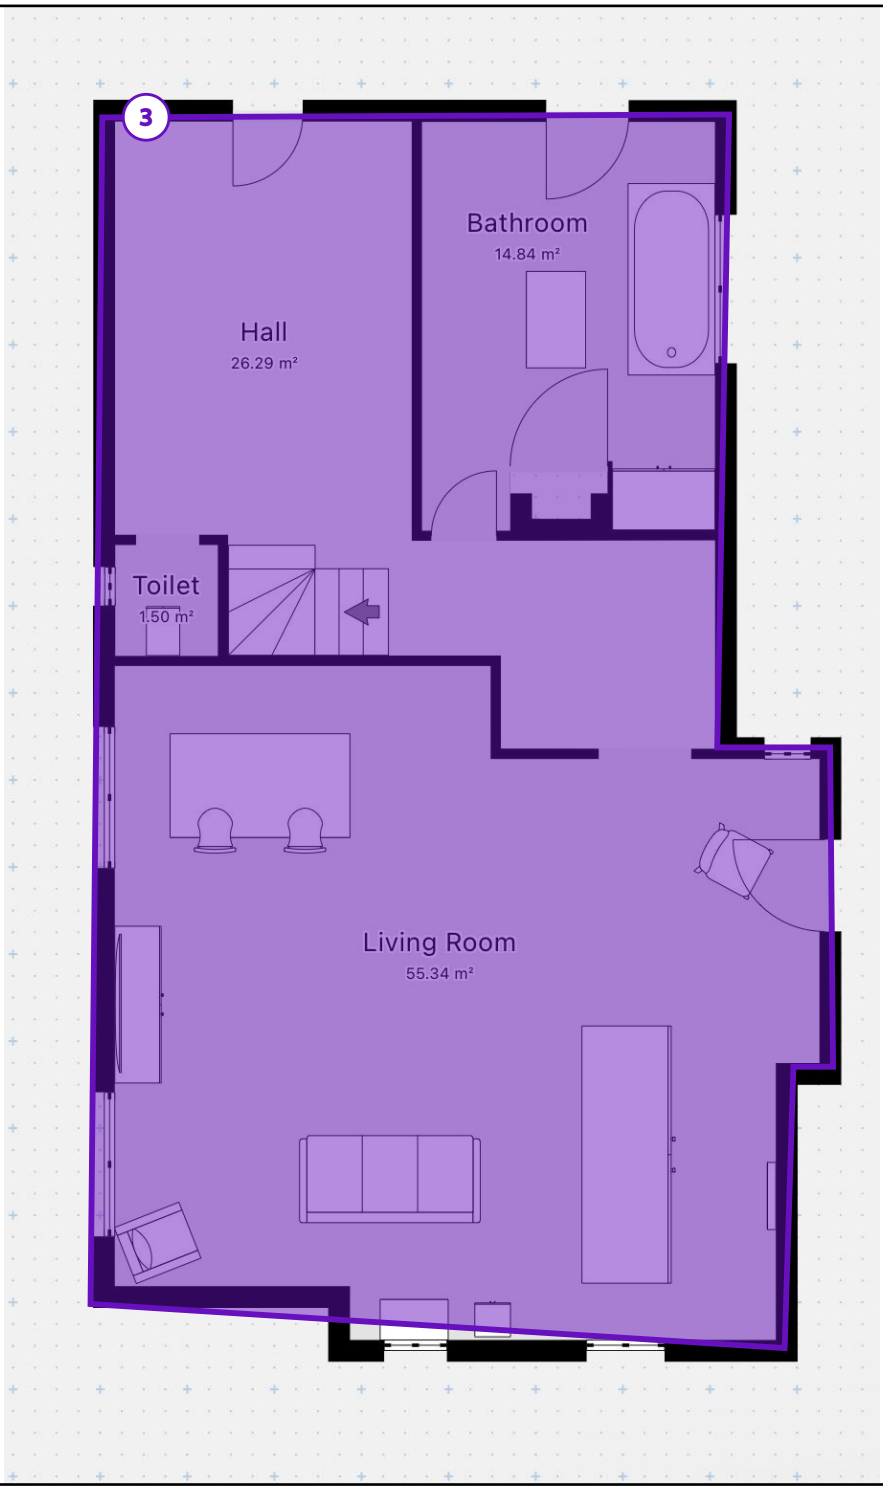
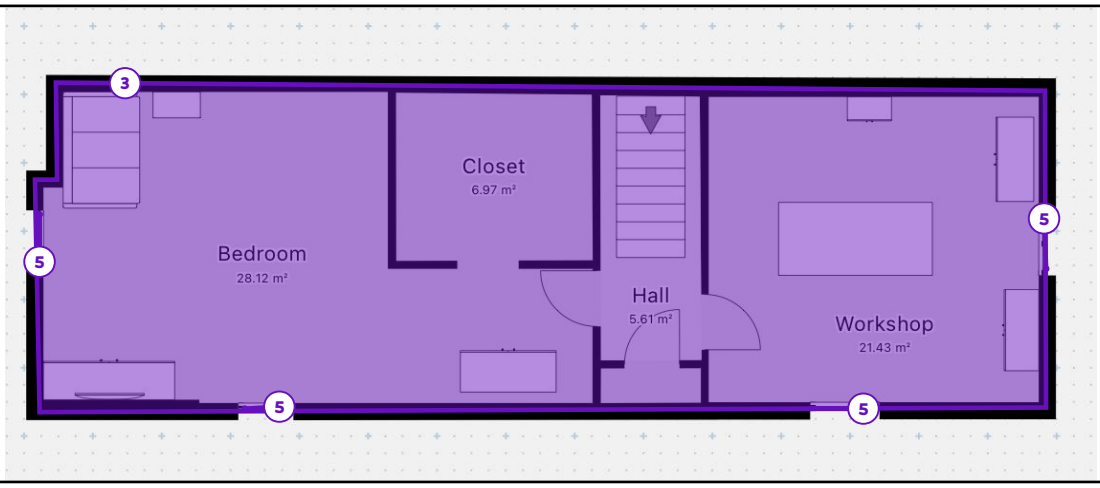
Plan 1.4: GLV -WONING - Valse plafonds.

Alle plafonds zijn afgewerkt met valse plafonds in plaatmateriaal. Het is niet duidelijk of er pleisterwerk of ander verdacht asbestmateriaal aanwezig is achter deze valse plafonds, het is aangewezen om bijkomend onderzoek uit te voeren bij werken. Het plafond bestaat uit gipsplaten. Zonder destructieve handeling is het niet mogelijk om na te gaan of er asbesthoudende materialen aanwezig zijn achter de plafondafwerking. Als bij sloop of renovatie blijkt dat er boven dit plafond nog pleisterwerk aanwezig is, moet dit bemonsterd worden.

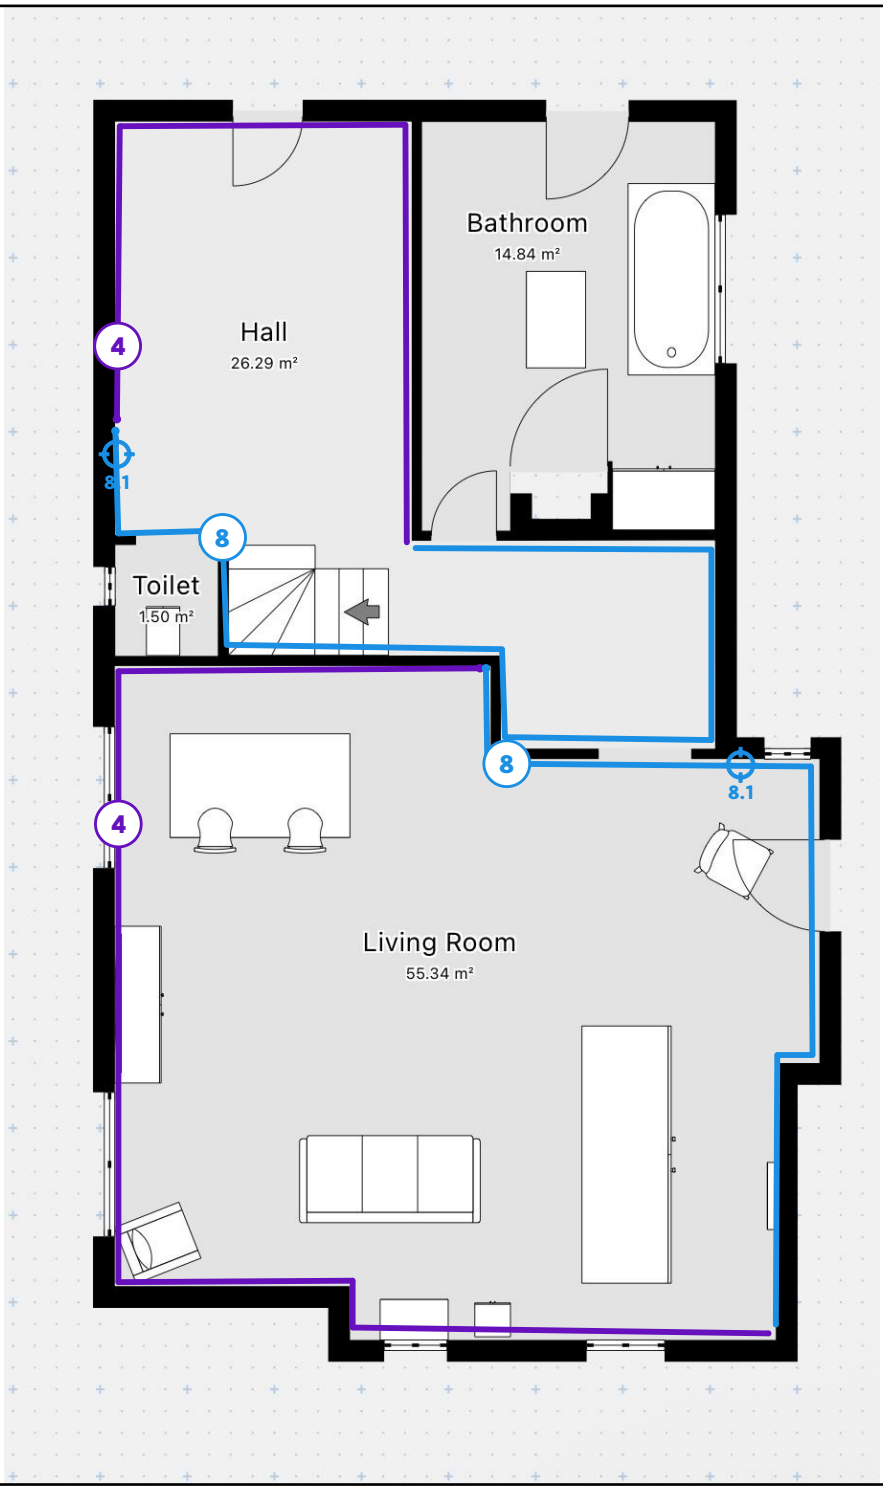
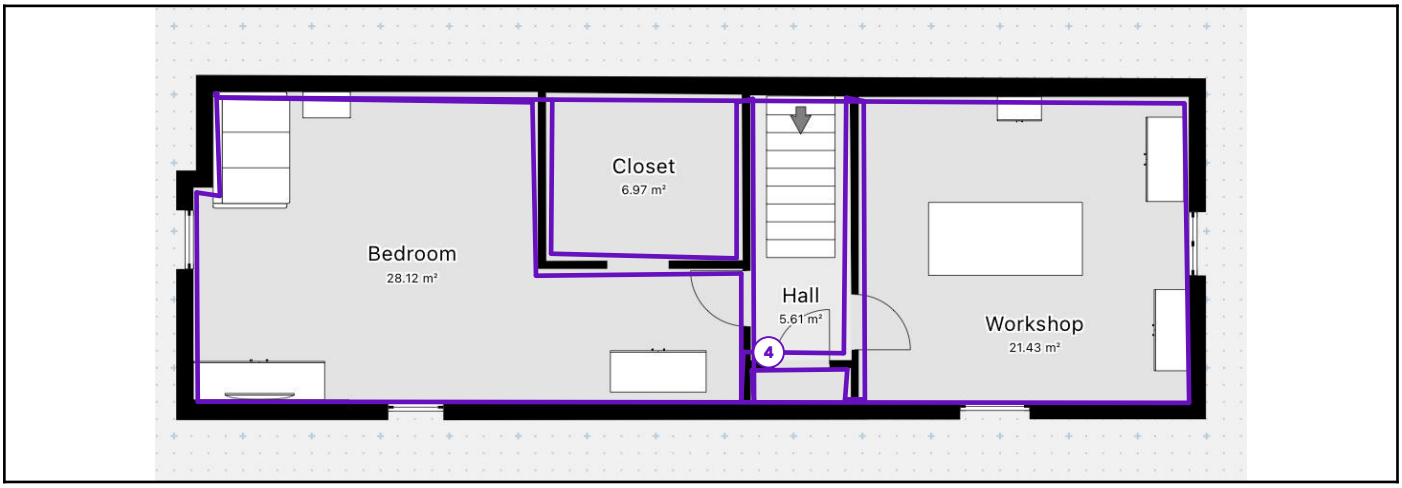
Plan 1.6: GLV - WONING - Valse wanden

voor deze fiche, binnenwanden die aangeduid op het plannen zijn afgewerkt met valswand uit gyproc, MDF & pvc . Het is niet duidelijk of er pleisterwerk aanwezig is achter deze valse wanden, het is aangewezen om bijkomend onderzoek uit te voeren bij werken.

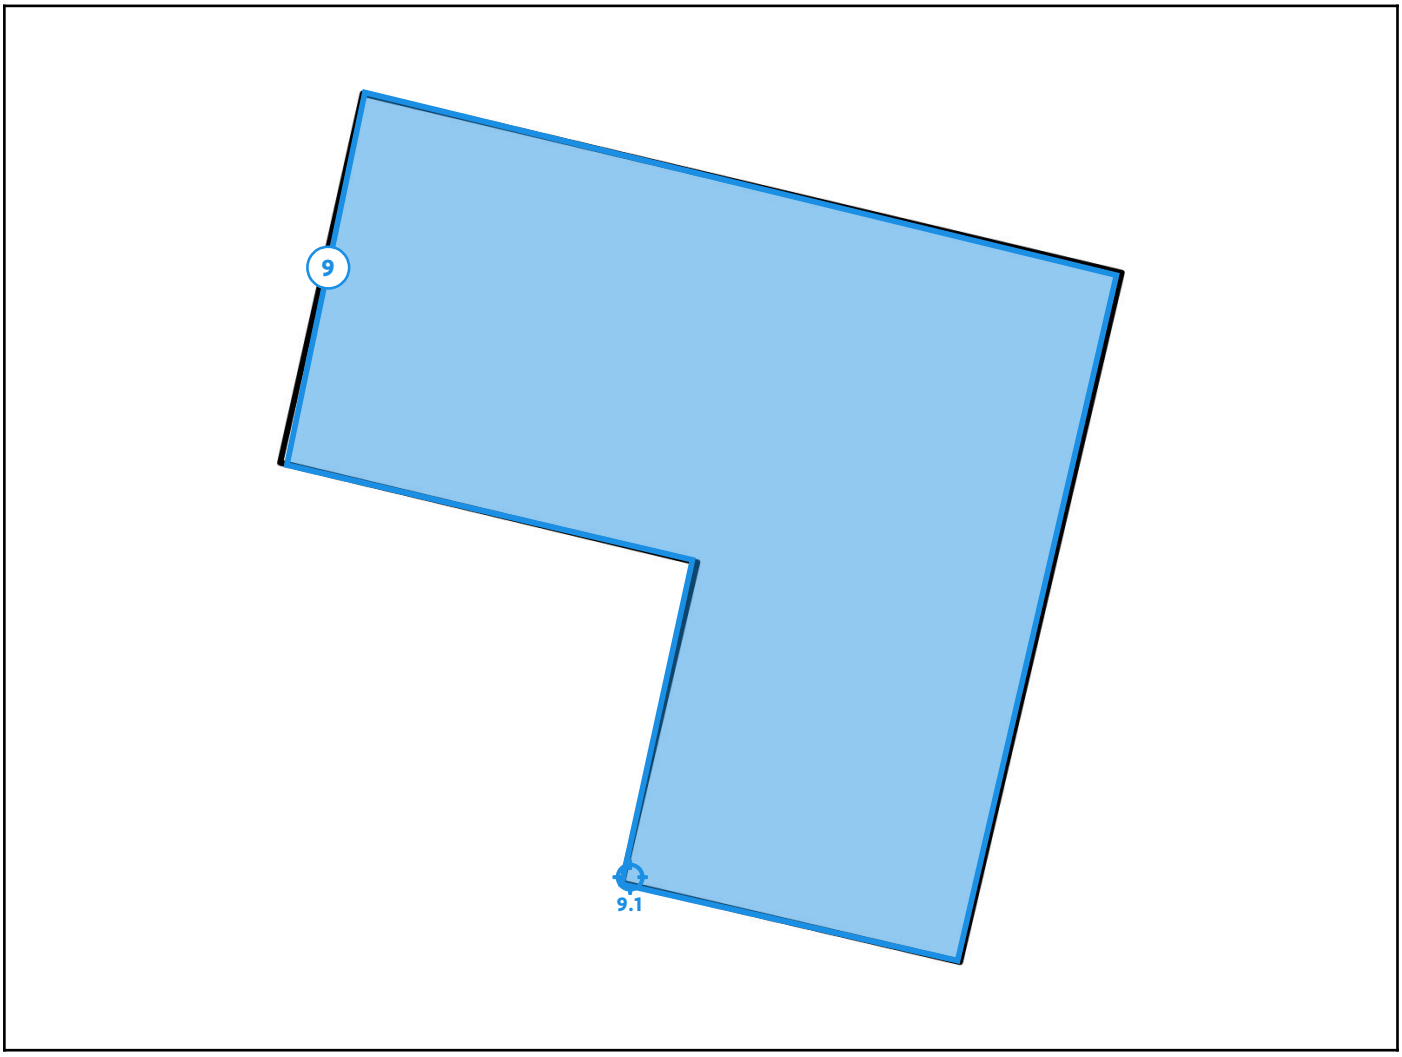
Plan 2.1: TUINHUIS - Dak/leien (met staalname).

Beschrijving	Type	Actie
9. TUINHUIS - Dak/leien (met staalname).	Geen asbest	-
9.1 Code: M02 - BITUMEN DAKLEI	Puntmonster	-

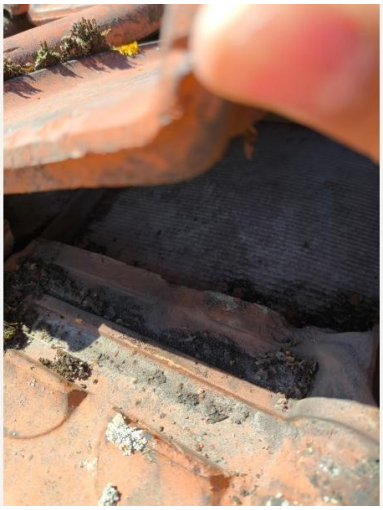
Fiche 7: WONING - Onderdak niet verdacht.

Het dak werd gecontroleerd (via een dakraam ,optillen van een dakpan). Er is geen verdacht onderdak vastgesteld .

Deze handeling is een steekproef , er is geen garantie dat het volledige dak met éénzelfde materiaal is opgebouwd. Dit kan enkel via destructief onderzoek vastgesteld worden.

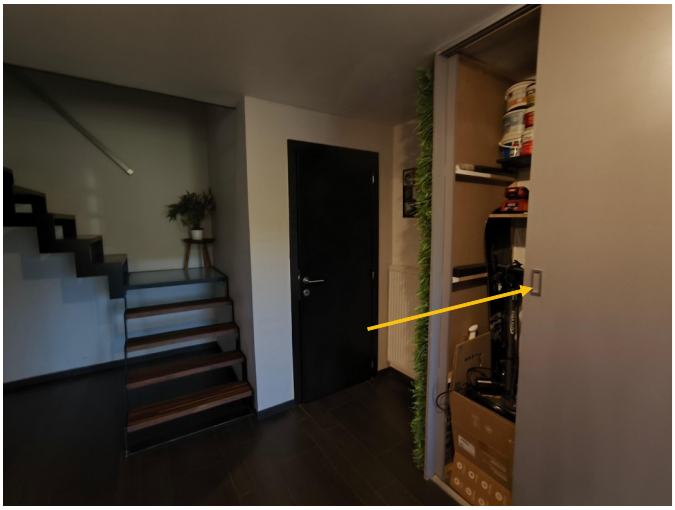
Fiche 8: WONING - Muurpleister.

Geen asbest

#	Type	Referentie	Resultaat
8.1	Mengmonster	M01 - MUURPLEISTER	Geen asbest
