Asbestinventarisattest

Noordstraat 110/1, 8800 Roeselare

Attestnummer : **20250928-000143.000**
Uitgegeven op : **28.09.2025**
Geldig tot : **28.09.2035**

Asbestveilig (maar niet asbestvrij)

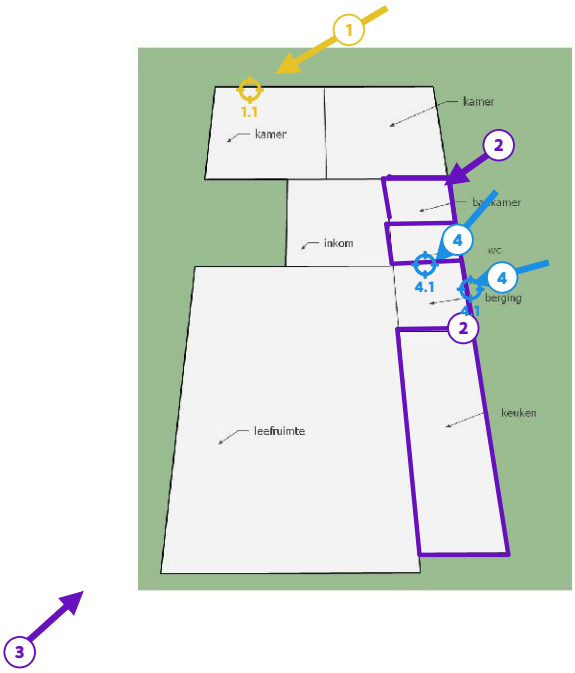
Plan 1.1: plan

Beschrijving	Type	Actie
1. mastiek ramen	Asbestmateriaal	Zorgvuldig beheren
1.1 Code: M2	Puntmonster	-
2. renovatie 2023	Advies	-
3. onderzoek	Advies	-
4. pleisterwerk binnenmuur	Geen asbest	-
4.1 Code: M1	Mengmonster	-

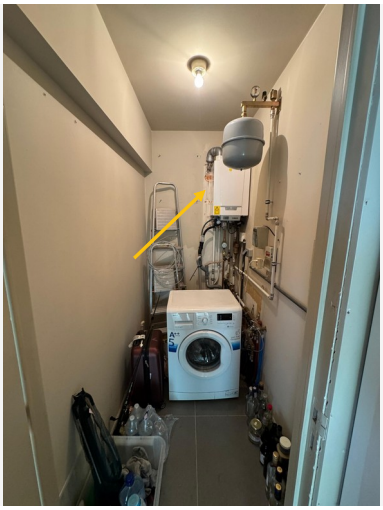
Fiche 4: pleisterwerk binnenmuur

Geen asbest

#	Type	Referentie	Resultaat
4.1	Mengmonster	M1	Geen asbest

Beschrijving	pleisterwerk binnenmuur
Omgeving	Binnen
Primaire drager	Binnenwand
Bindmiddel van materiaal	Gips - kalk
Gebondenheid op basis van bindmiddel	Niet-hechtgebonden
Hoeveelheid (oppervlakte - dikte - aantal)	• 180,00 m^2 - 1,00 cm - 1 stuk
Totaal volume	1,80 m^3
Identificatiemethode	Vaststelling met monstername
Destructieve handeling voor identificatie	Nee
