Asbestinventarisattest

Mechelsesteenweg 57, 2550 Kontich

Attestnummer : **20230310-000176.000**
Uitgegeven op : **10.03.2023**
Geldig tot : **10.03.2033**

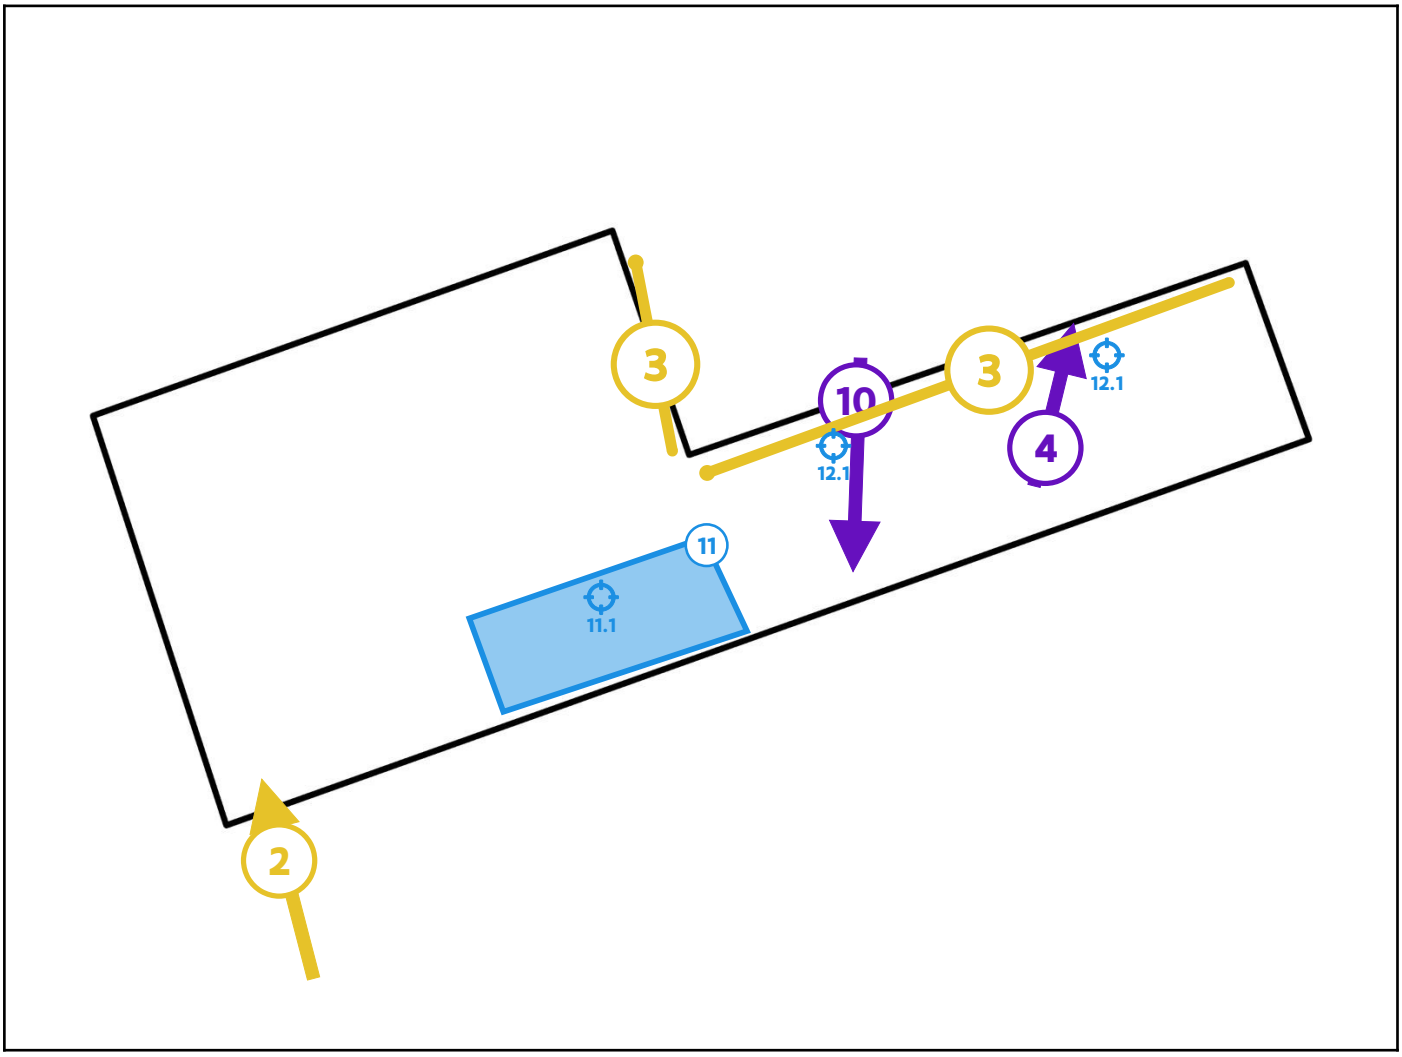
Plan 1.1: Hoofdgebouw gv

Beschrijving	Type	Actie
2. Bakkeliet tellerkast	Asbestmateriaal	Zorgvuldig beheren
3. Ramen met asbest verdachte stopverf	Asbestmateriaal	Zorgvuldig beheren
4. Tuin niet te inspecteren	Beperking	-
10. Gaskachel	Advies	-
11. Bezetting plafond	Geen asbest	-
11.1 Code: 230308 copy plaf	Mengmonster	-
12. Bezetting wand	Geen asbest	-

12.1 Code: 230308 copy mur	Mengmonster	-

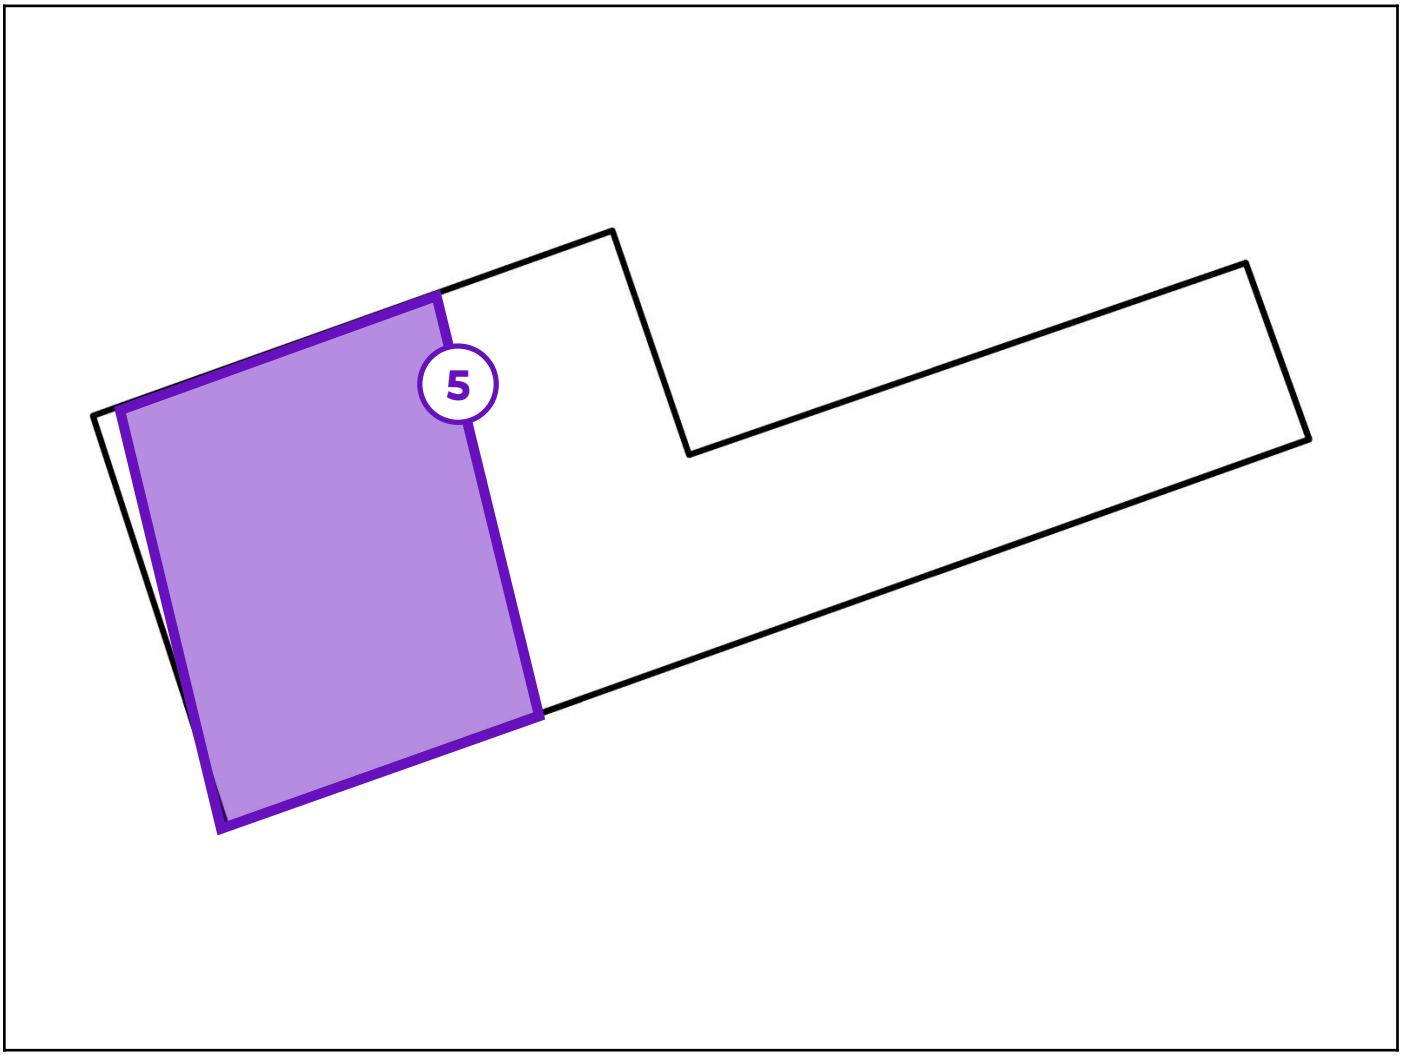
Plan 1.2: Hoofdgebouw kelder

Beschrijving	Type	Actie
5. Kelder onder water	Beperking	-

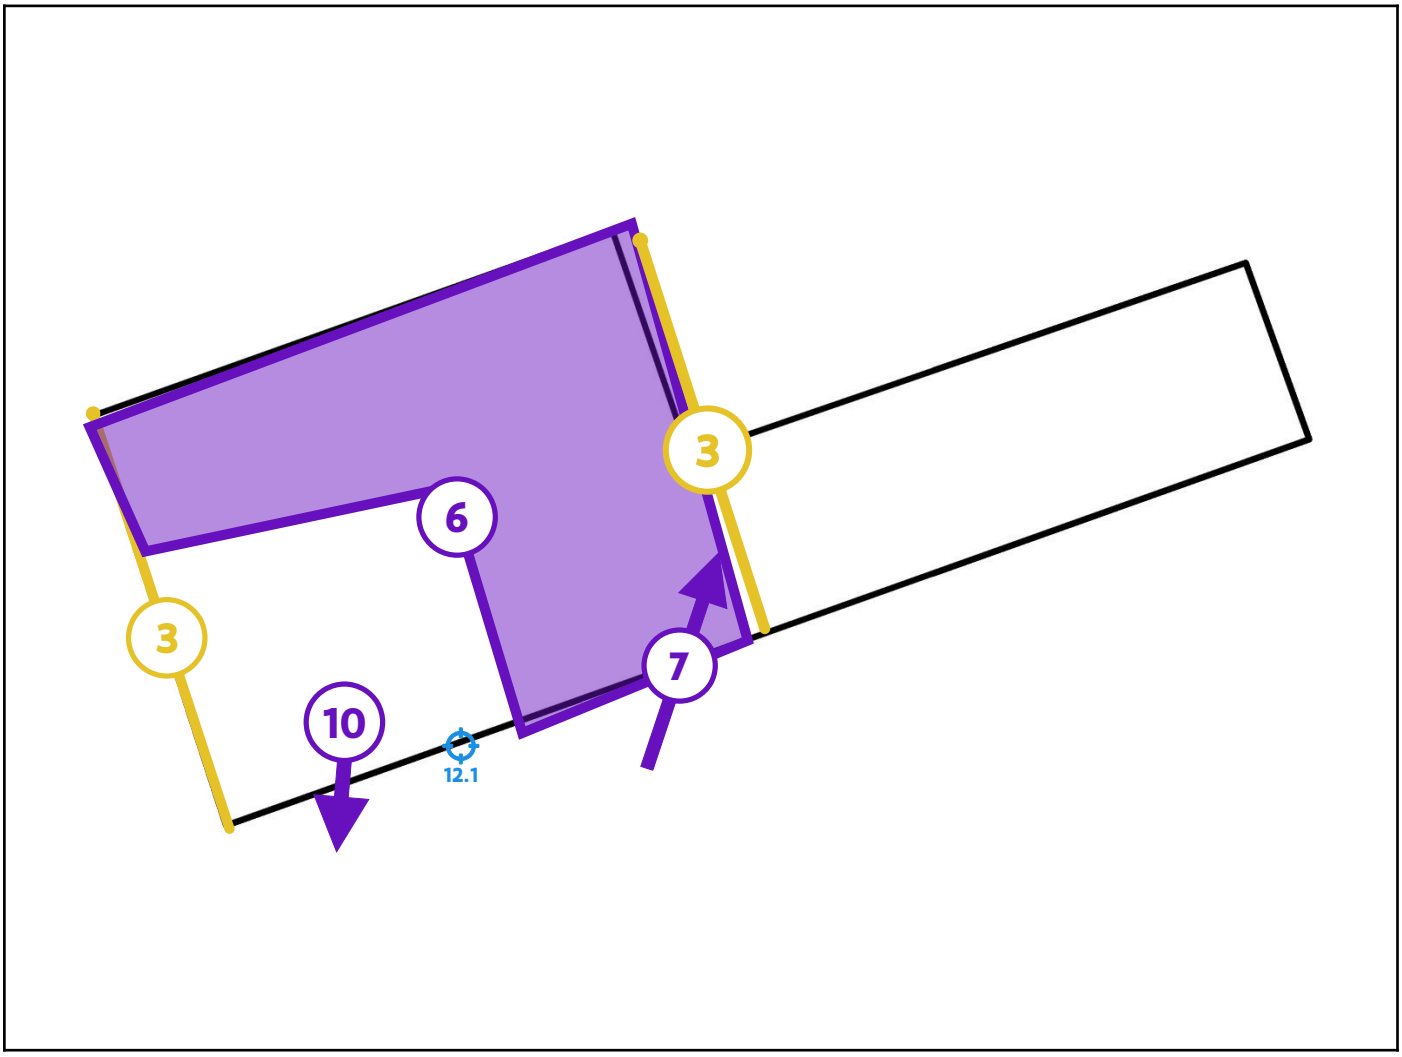
Plan 1.3: Hoofdgebouw eerste verdiep

Beschrijving	Type	Actie
3. Ramen met asbest verdachte stopverf	Asbestmateriaal	Zorgvuldig beheren
6. Materiaal in opslag	Beperking	-
7. Geen onderzoek mogelijk van plat dak	Beperking	-
10. Gaskachel	Advies	-
12. Bezetting wand	Geen asbest	-
12.1 Code: 230308 copy mur	Mengmonster	-

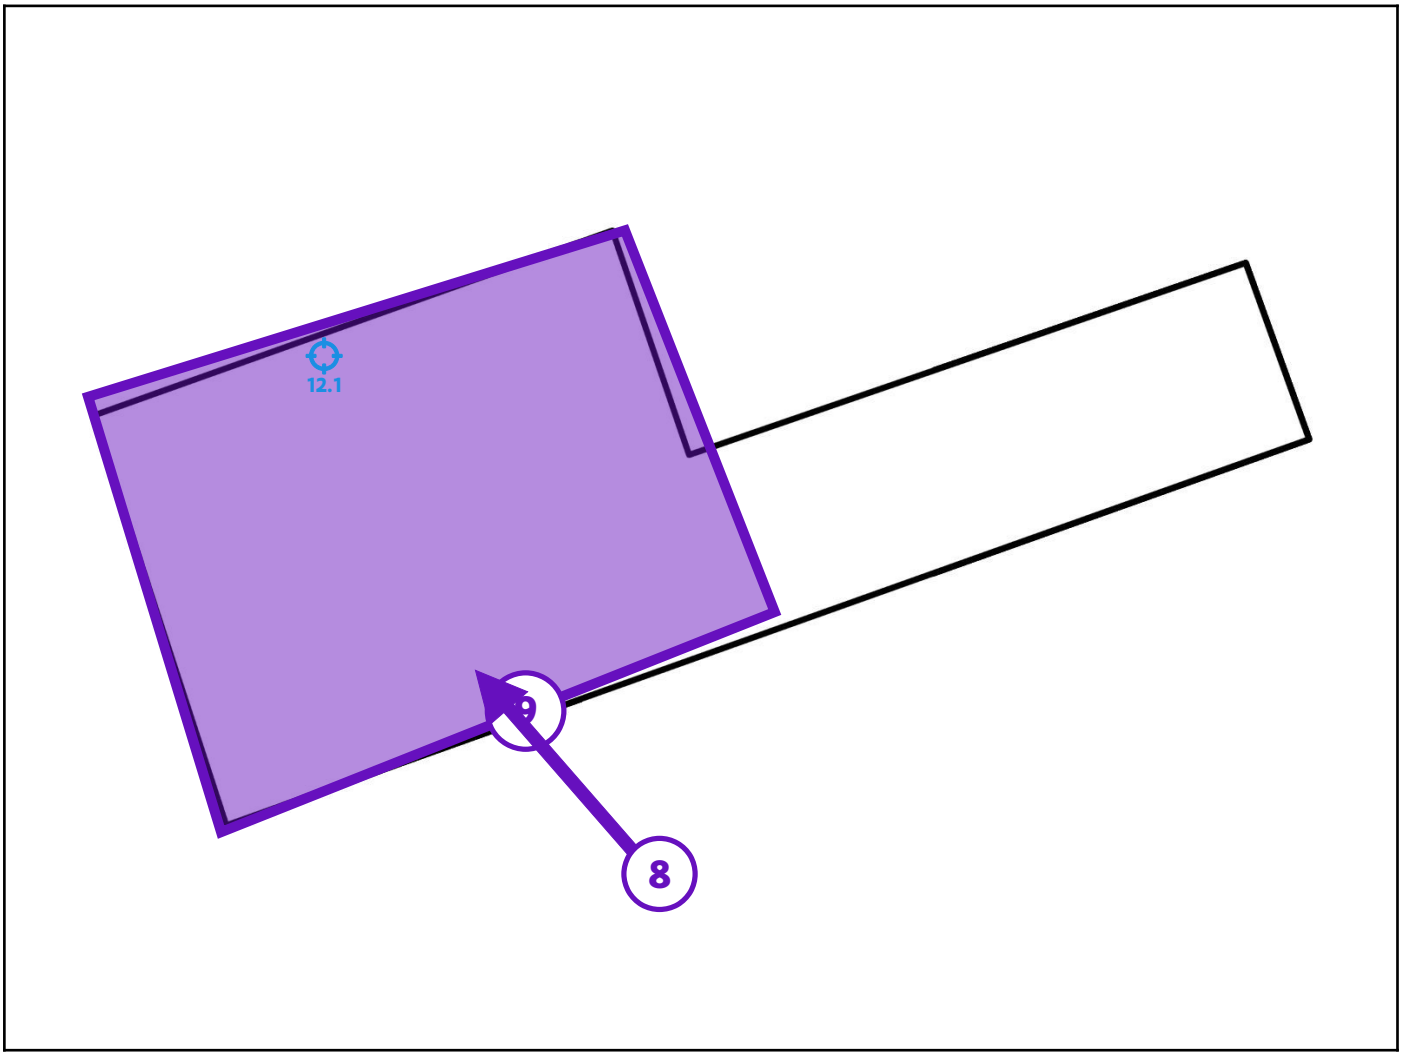
Plan 1.4: Hoofdgebouw zolder

Beschrijving	Type	Actie
8. Zolder is amper toegankelijk	Beperking	-
9. Onderdak niet zichtbaar	Beperking	-
12. Bezetting wand	Geen asbest	-
12.1 Code: 230308 copy mur	Mengmonster	-

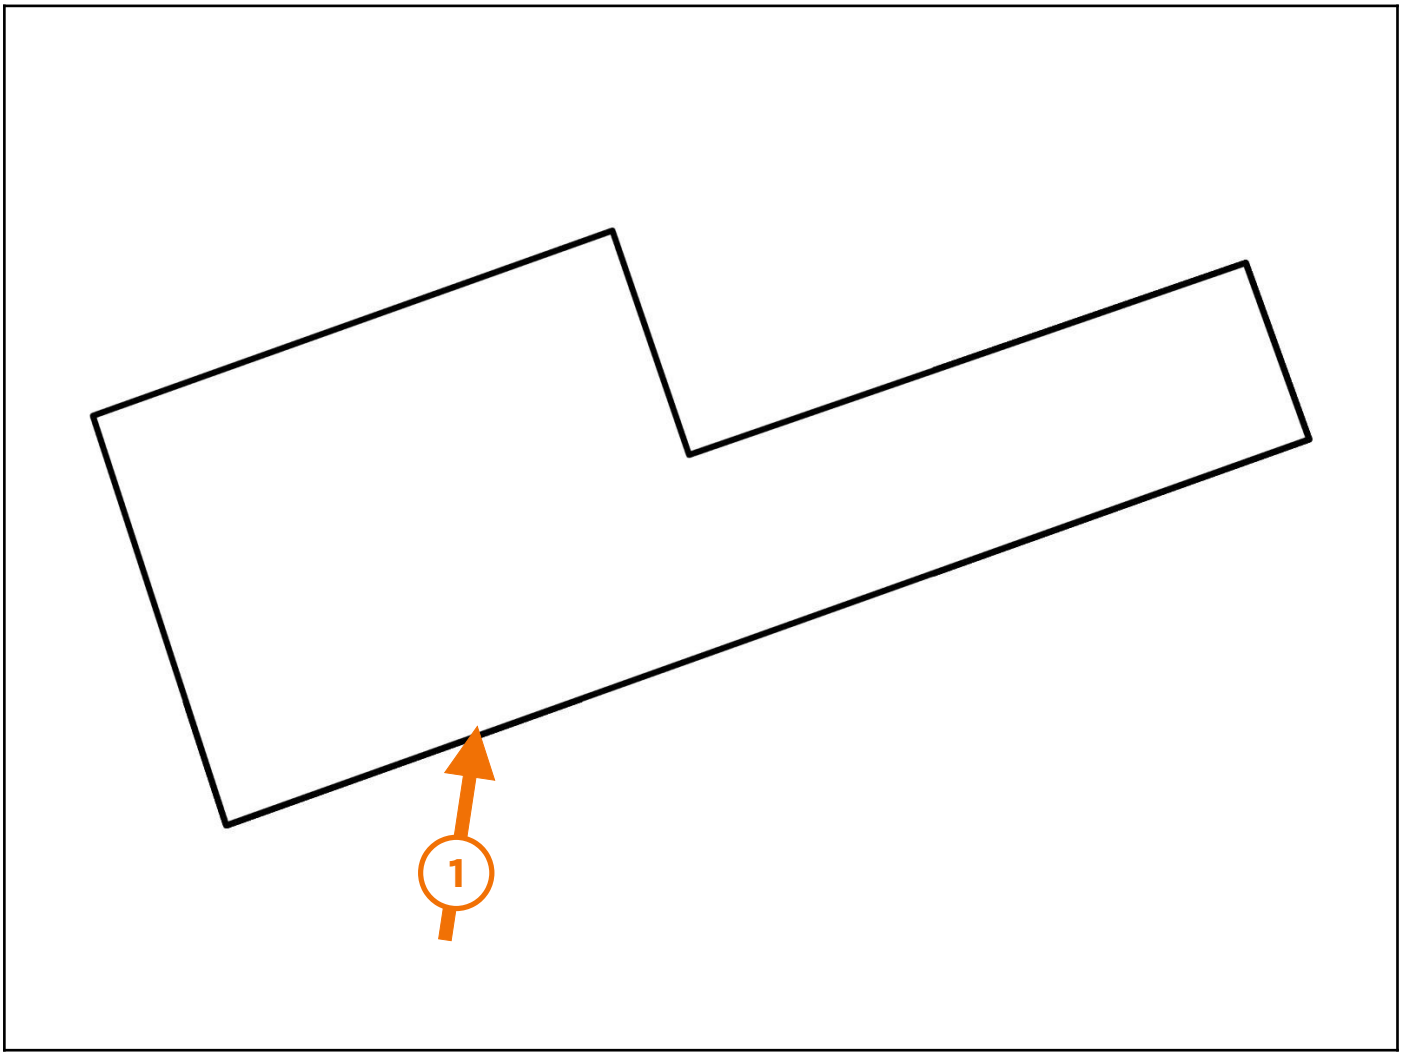
Plan 1.5: Hoofdgebouw dak

Beschrijving	Type	Actie
1. Schouw asbest cement	Asbestmateriaal	Verwijderen

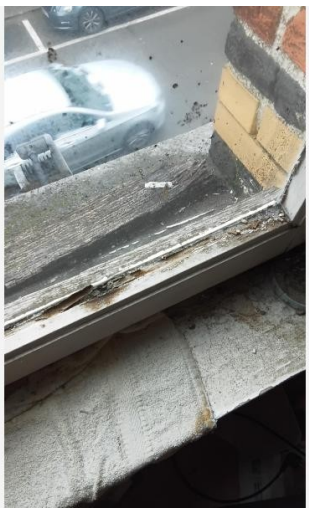
Fiche 3: Ramen met asbest verdachte stopverf

Het asbestmateriaal valt onder de mijlpaal van 2040.

Eindbeoordeling materiaalrisico	Laag materiaalrisico en/of verlaagde kans op vezelvrijgave

Beschrijving	Ramen met asbest verdachte stopverf
Omgeving	Buiten
Primaire drager	Wandopening verticaal (raam, deur, ...)
Asbestmateriaal	In-situ afwerkingslagen - Pasta, stopverf, voegsel, stopsel, vulsel, mastiek, kitten, ...
Bindmiddel van asbestmateriaal	Kitten, mastiek, pasta
Gebondenheid op basis van bindmiddel	Hecht
Hoeveelheid (gewicht - aantal)	• 4,00 kg - 1 stuk
Totaal gewicht	4,00 kg
Eenvoudig bereikbaar	Ja
Bevestigingswijze	• Verlijmd, ingegoten, versmeerd

Identificatiemethode	Vaststelling zonder monstername
Destructieve handeling voor identificatie	Nee
Opmerking	ramen zijn achteraan niet bereikbaar en vooraan gaan deze niet open vandaar de aanname

- Zorg voor een veilig beheer. Vermijd het beschadigen van het asbestmateriaal. Controleer de toestand jaarlijks op wijzigingen.

- Eenvoudige handelingen: mag via doe-het-zelf of door werknemer(s) met opleidingsattest eenvoudige handelingen
  zeker vermelden aan de ramenman bij vervanging van de ramen

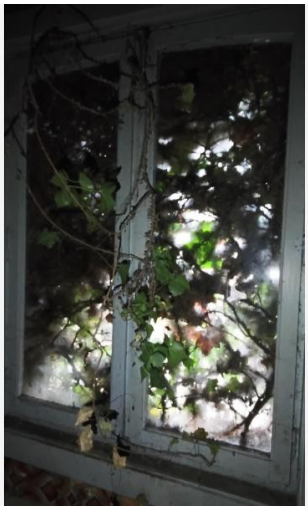
Fiche 7: Geen onderzoek mogelijk van plat dak

Tijdelijke beperking

Reden: Overwoekerende vegetatie

Uitleg van de asbestdeskundige: Deskundige kan niet naar buiten, zelf visuele beperking

Alle ramen zijn oVERgroeit

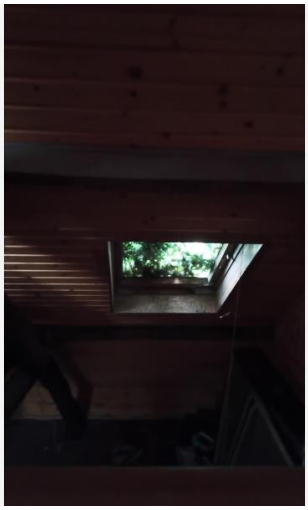
Fiche 9: Onderdak niet zichtbaar

Permanente beperking

Reden: Het te onderzoeken materiaal situeert zich hoger dan 3,50 m te rekenen vanaf een veilige ondergrond

Uitleg van de asbestdeskundige: Ook veluxen kunnen niet open door begroeiing

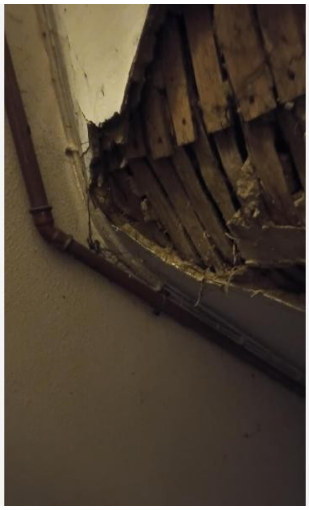
Fiche 11: Bezetting plafond

Geen asbest

#	Type	Referentie	Resultaat
11.1	Mengmonster	230308 copy plaf	Geen asbest

Gebondenheid op basis van bindmiddel	Niet-hechtgebonden
Hoeveelheid (oppervlakte - dikte - aantal)	• 15,00 m^2 - 1,00 cm - 1 stuk
Totaal volume	0,15 m^3
Identificatiemethode	Vaststelling met monstername
Destructieve handeling voor identificatie	Nee
Opmerking	Bijna overal vals plafond behalve trappenhal
