Asbestinventarisattest

Canadezenstraat 73, 8380 Brugge

Attestnummer : **20261003-000022.000**
Uitgegeven op : **03.10.2026**
Geldig tot : **03.10.2036**

Asbestveilig (maar niet asbestvrij)

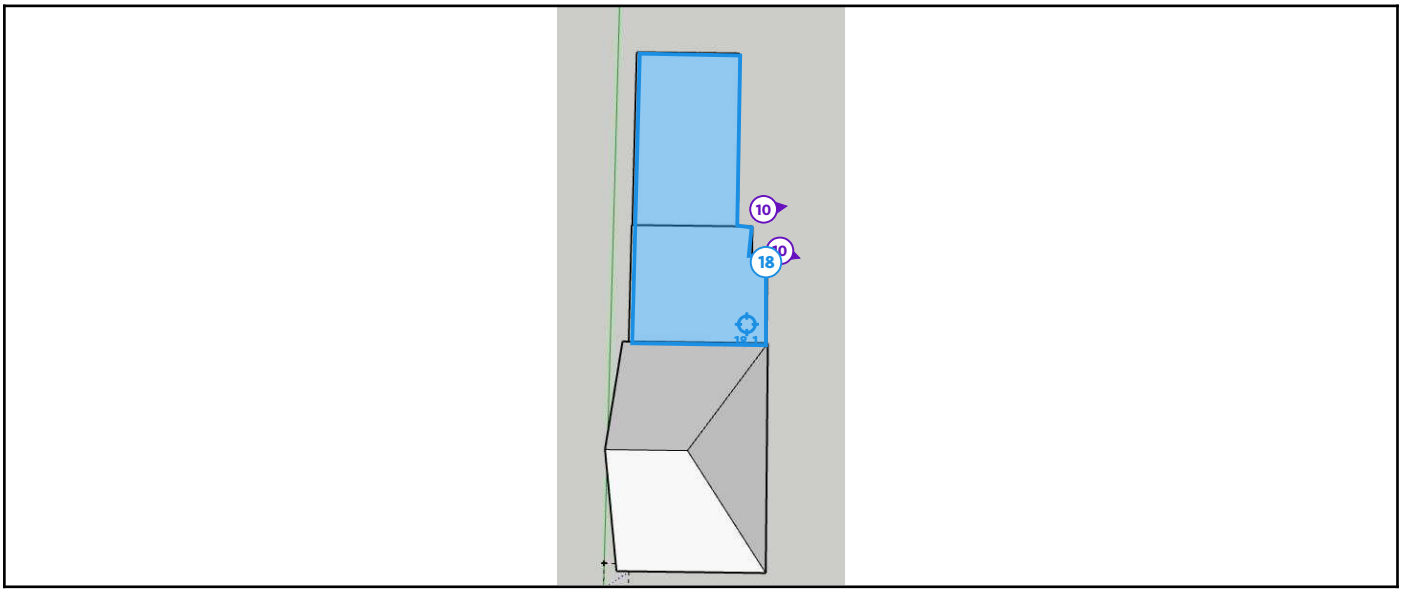
Plan 1.1: Dakenplan

Beschrijving	Type	Actie
10. Putten (regen en beer)	Advies	-
18. Roofing plat dak	Geen asbest	-
18.1 Code: M1	Puntmonster	-

Beschrijving	Roofing plat dak
Omgeving	Buiten
Primaire drager	Plat dak
Bindmiddel van materiaal	Bitumen (roofing, teer, asfalt)
Gebondenheid op basis van bindmiddel	Hecht
Hoeveelheid (oppervlakte - aantal)	• 58,00 m^2 - 1 stuk
Totale oppervlakte	58,00 m^2
Identificatiemethode	Een monstername door de asbestdeskundige met laboanalyse door een asbestlabo.
Destructieve handeling voor identificatie	Nee
Opmerking	Om eventuele lekschade te voorkomen, kon enkel de toplaag van de roofing bemonsterd worden. Mogelijks bevinden zich hieronder nog oudere, asbesthoudende lagen. Waakzaamheid is geboden bij dakwerken. Het is raadzaam om voorafgaandelijk aan verwijdering van roofing een analyse uit te voeren van ALLE lagen.

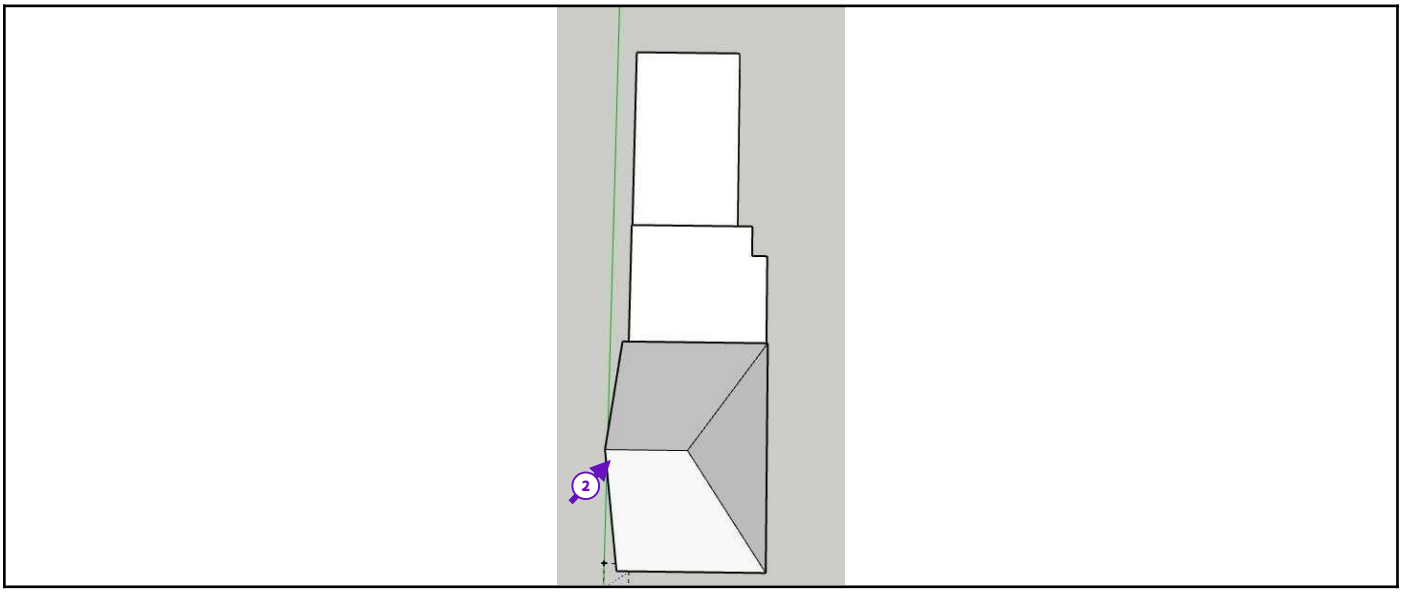
Plan 1.2: Dakenplan kopie

Beschrijving	Type	Actie
2. Schouwen	Beperking	-

Reden: Het te onderzoeken materiaal situeert zich hoger dan 3,50 m te rekenen vanaf een veilige ondergrond

Uitleg van de asbestdeskundige: Hoogte niet veilig voor onderzoek.

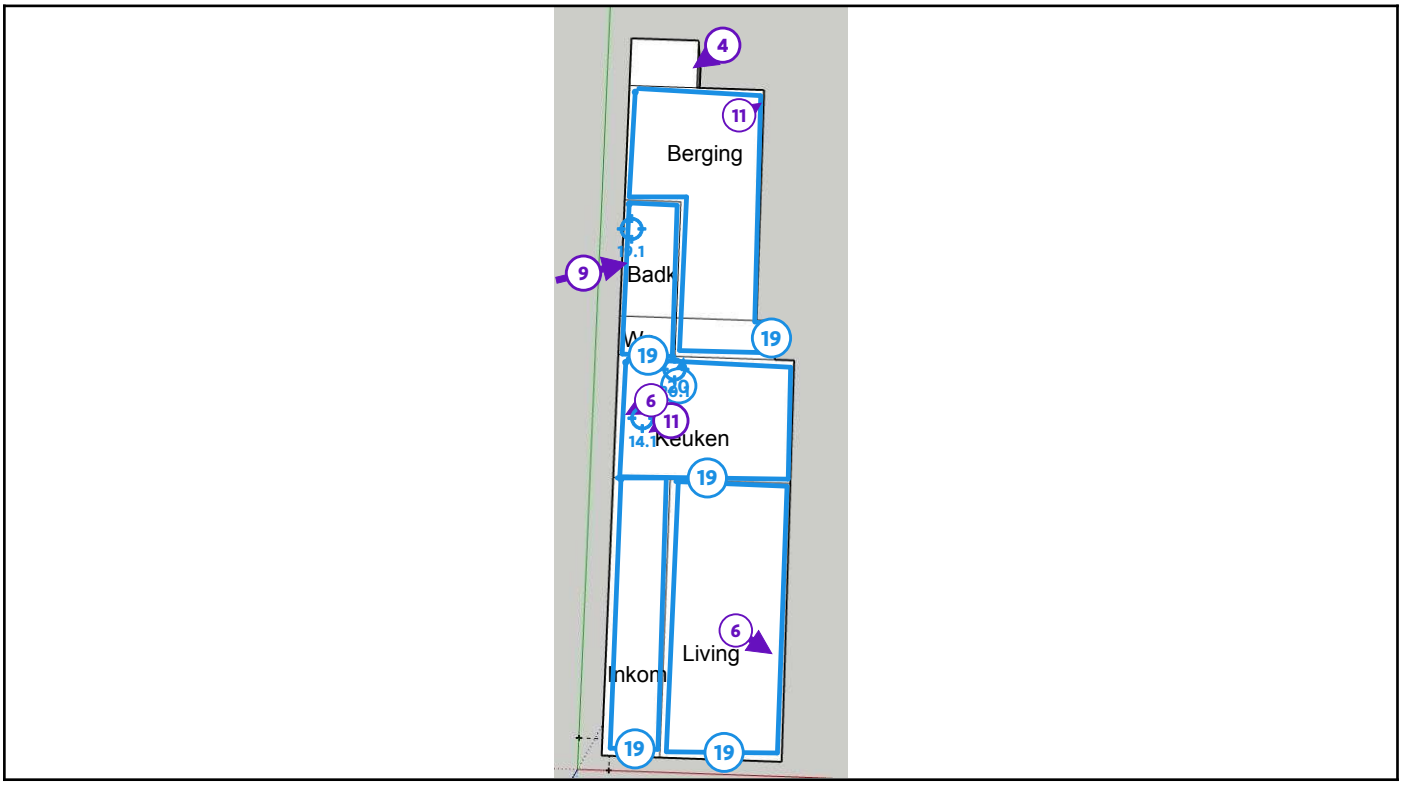
Plan 1.3: Gelijkvloers

Beschrijving	Type	Actie
4. Plaat zijwand buitenberging	Advies	-
6. Koord kachel living en keuken	Advies	-
9. Faience badkamer	Advies	-
11. Fornuis keuken en berging	Advies	-
14. Anti-dreun gootsteen keuken	Geen asbest	-
14.1 Code: M5	Puntmonster	-
19. Pleisterwerk muren	Geen asbest	-
19.1 Code: M2	Mengmonster	-
20. Faience keuken	Geen asbest	-
20.1 Code: M4	Puntmonster	-

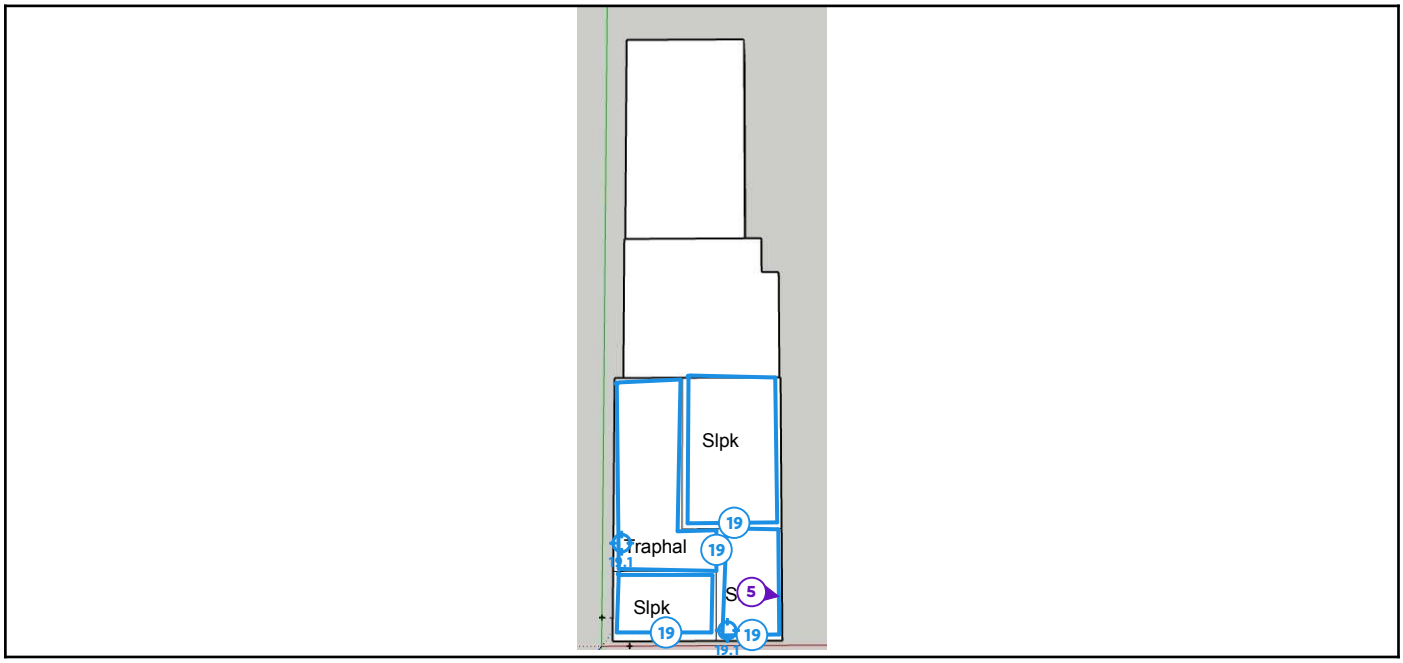
Plan 1.5: Verdiep 1

Beschrijving	Type	Actie
5. Ventilatieluikje slaapkamer	Advies	-
19. Pleisterwerk muren	Geen asbest	-
19.1 Code: M2	Mengmonster	-

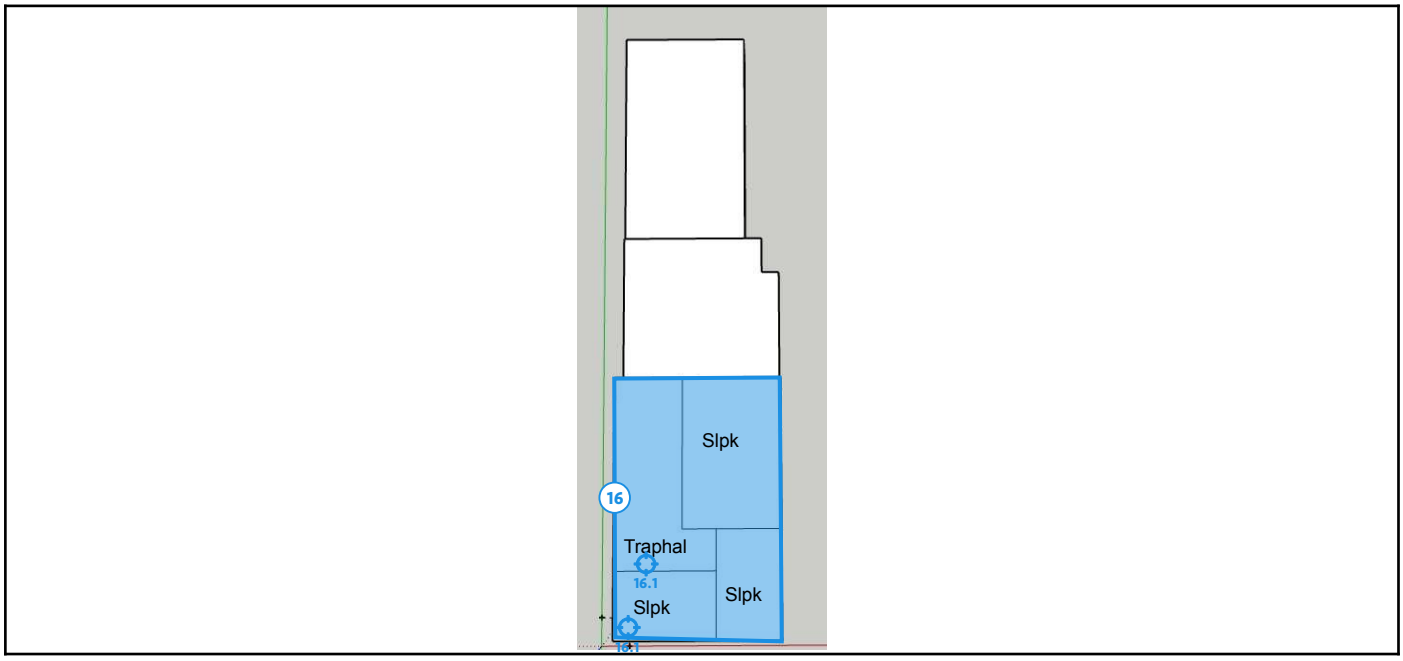
Plan 1.6: Verdiep 1 kopie

Beschrijving	Type	Actie
16. Pleisterwerk plafonds verdiep	Geen asbest	-
16.1 Code: M3	Mengmonster	-

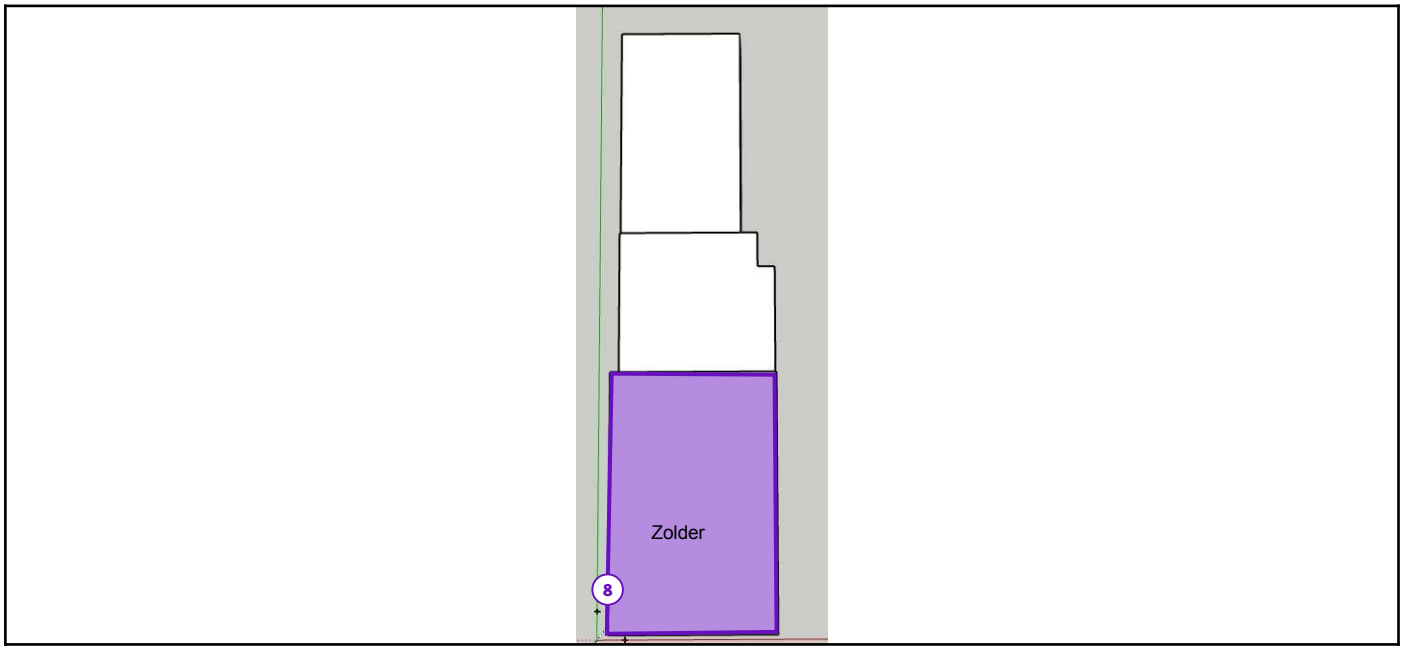
Plan 1.8: Zolder kopie

Beschrijving	Type	Actie
8. Vloerzeilen verdiep en zolder	Advies	-

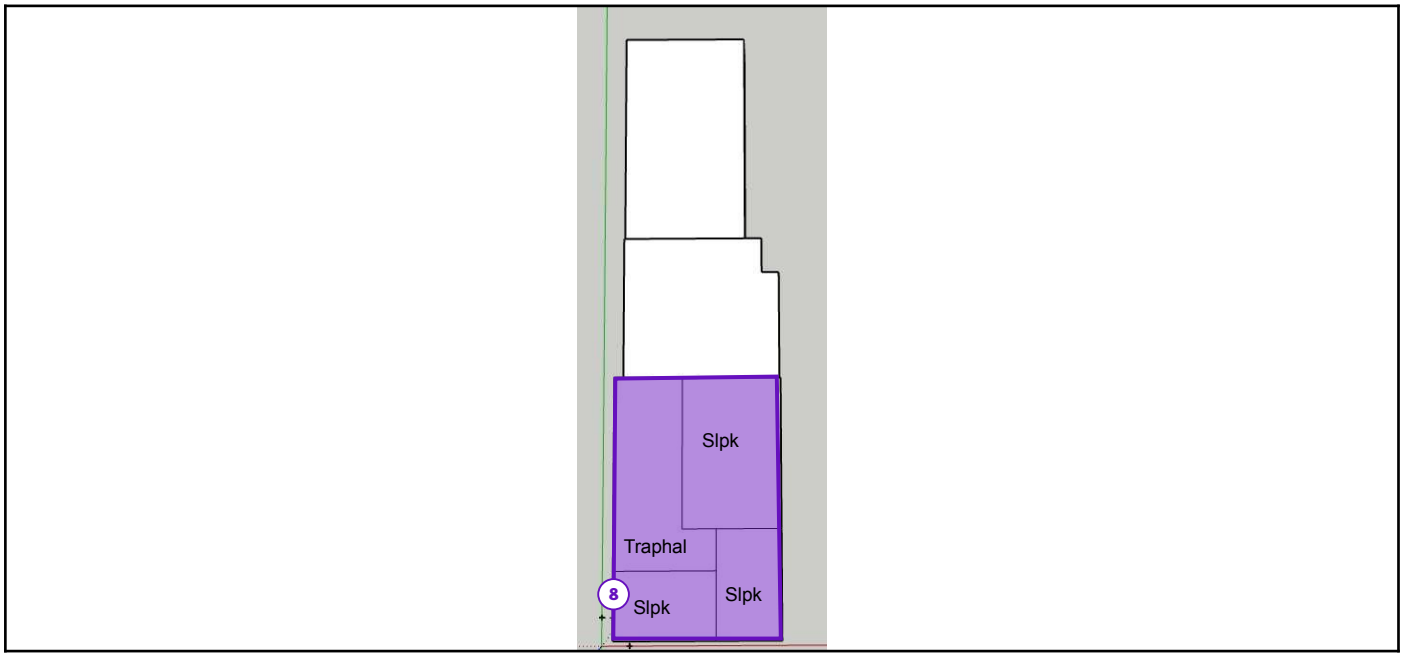
Plan 1.9: Verdiep 1 kopie 2

Beschrijving	Type	Actie
8. Vloerzeilen verdiep en zolder	Advies	-

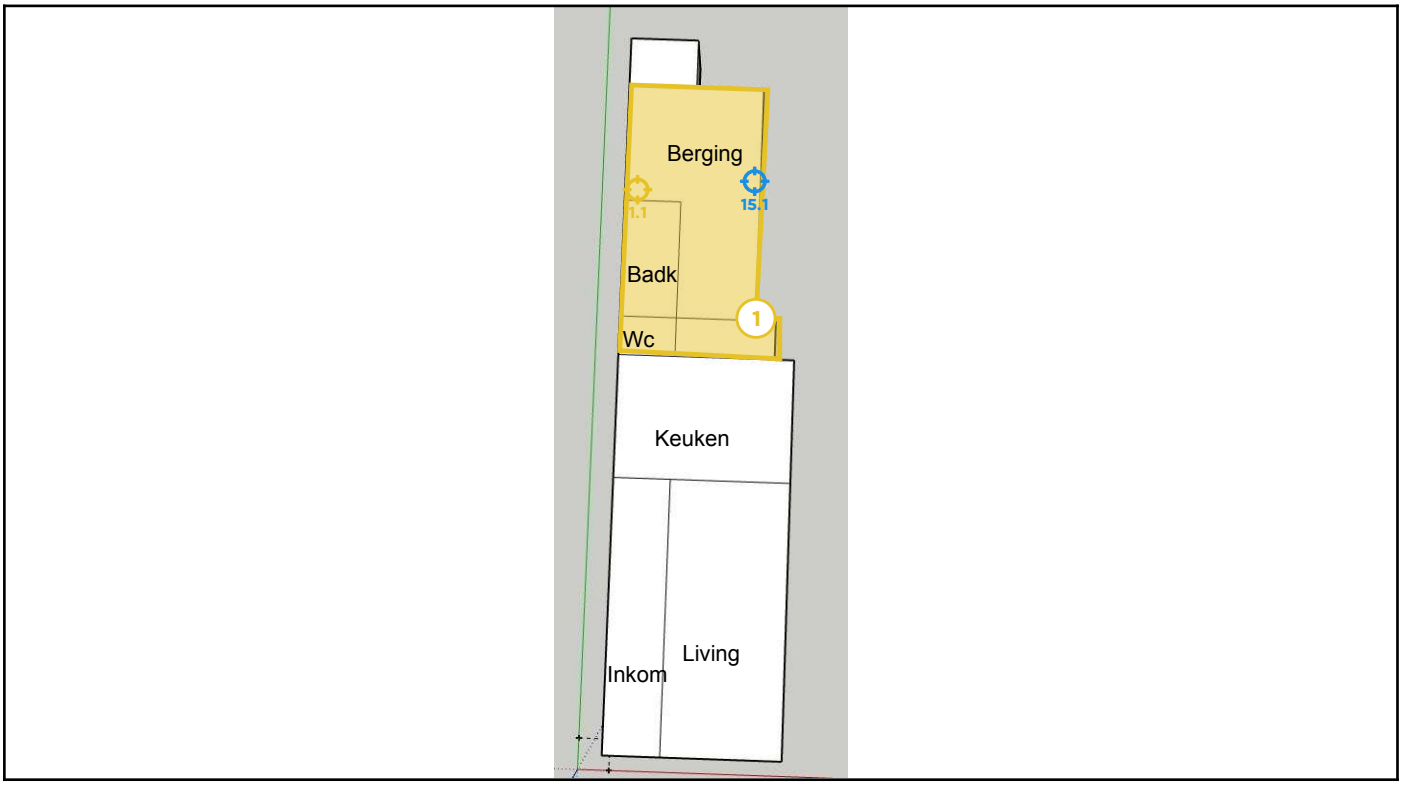
Plan 1.10: Gelijkvloers kopie 2

Beschrijving	Type	Actie
1. Platen boven boiler (plafond berging)	Asbestmateriaal	Zorgvuldig beheren
1.1 Code: M6	Puntmonster	-
15. Koord kachel berging	Geen asbest	-
15.1 Code: M7	Puntmonster	-

Eindbeoordeling materiaalrisico	Laag materiaalrisico en/of verlaagde kans op vezelvrijgave

#	Type	Referentie	Resultaat
1.1	Puntmonster	M6	Chrysotiel

- Zorg voor een veilig beheer. Vermijd het beschadigen van het asbestmateriaal. Controleer de toestand jaarlijks op wijzigingen.

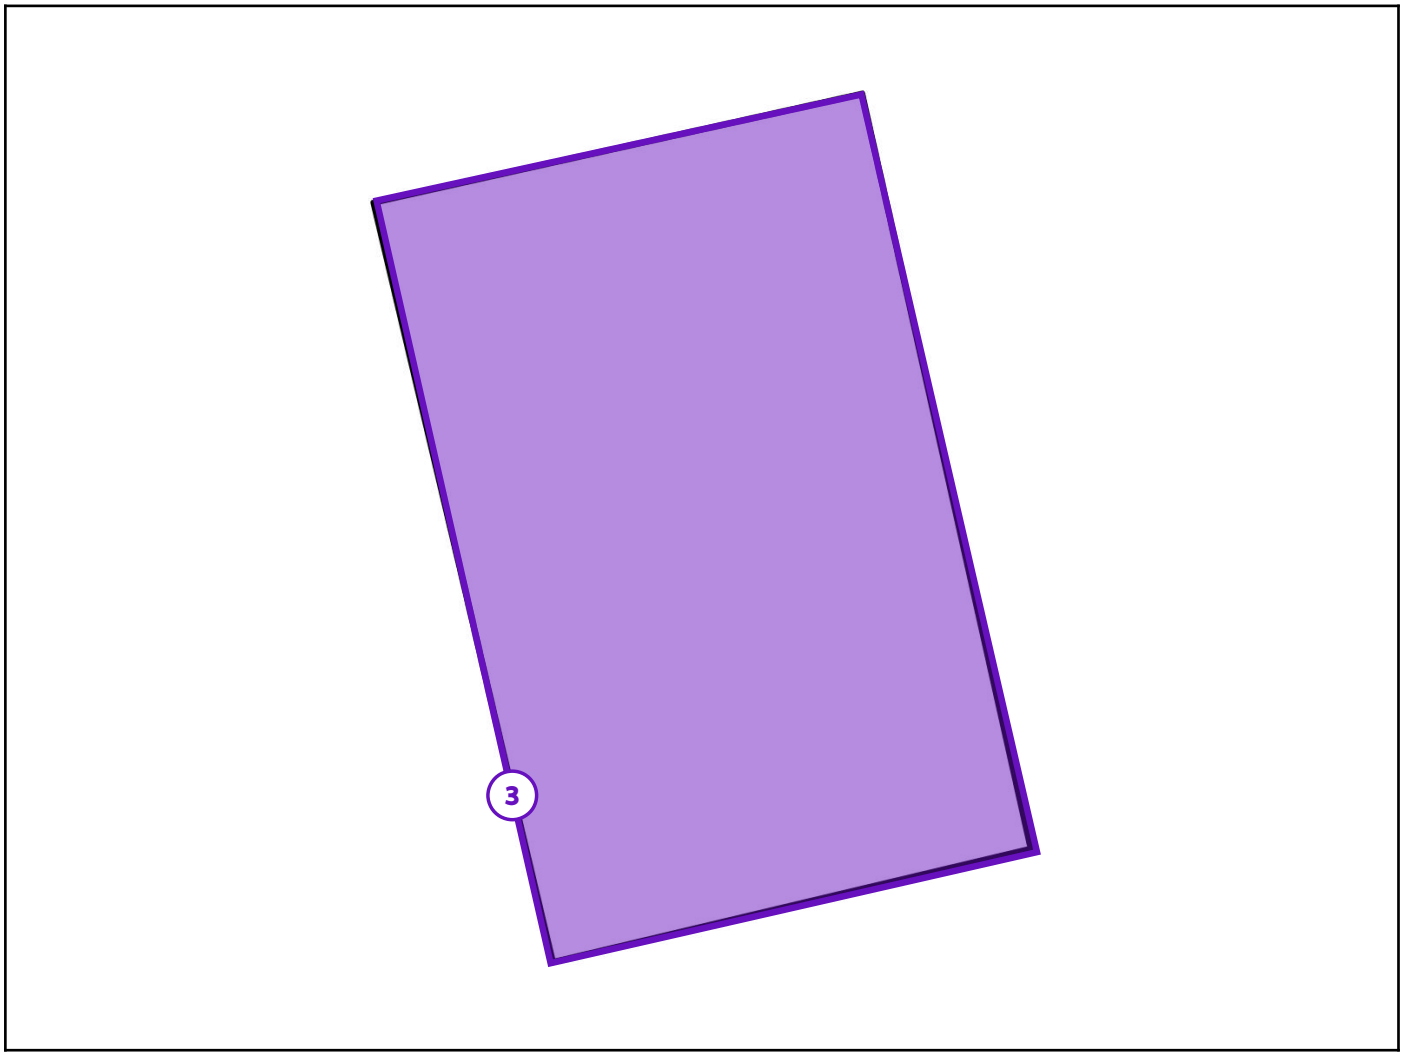
Plan 2.1: Garage plan

Beschrijving	Type	Actie
3. Plafond garage (karton)	Advies	-

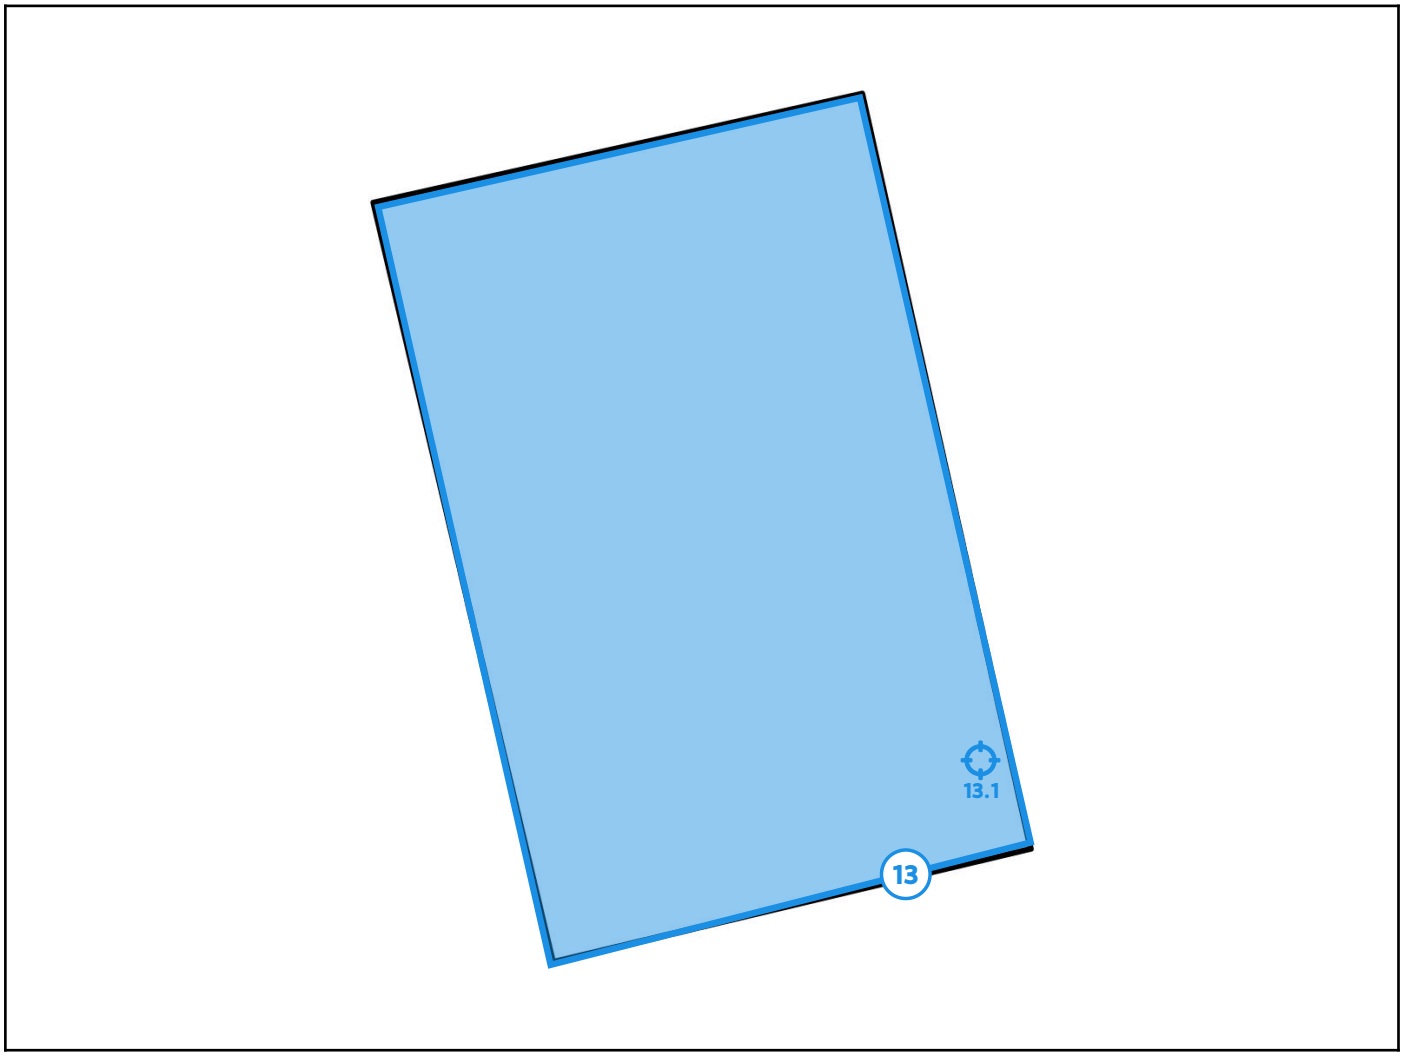
Plan 2.2: Garage plan kopie

Beschrijving	Type	Actie
13. Roofing plat dak garage	Geen asbest	-
13.1 Code: M8	Puntmonster	-

Beschrijving	Roofing plat dak garage
Omgeving	Buiten
Primaire drager	Plat dak
Bindmiddel van materiaal	Bitumen (roofing, teer, asfalt)
Gebondenheid op basis van bindmiddel	Hecht
Hoeveelheid (oppervlakte - aantal)	• 25,00 m^2 - 1 stuk
Totale oppervlakte	25,00 m^2
Identificatiemethode	Een monstername door de asbestdeskundige met laboanalyse door een asbestlabo.
Destructieve handeling voor identificatie	Nee
Opmerking	Om eventuele lekschade te voorkomen, kon enkel de toplaag van de roofing bemonsterd worden. Mogelijks bevinden zich hieronder nog oudere, asbesthoudende lagen. Waakzaamheid is geboden bij dakwerken. Het is raadzaam om voorafgaandelijk aan verwijdering van roofing een analyse uit te voeren van ALLE lagen.

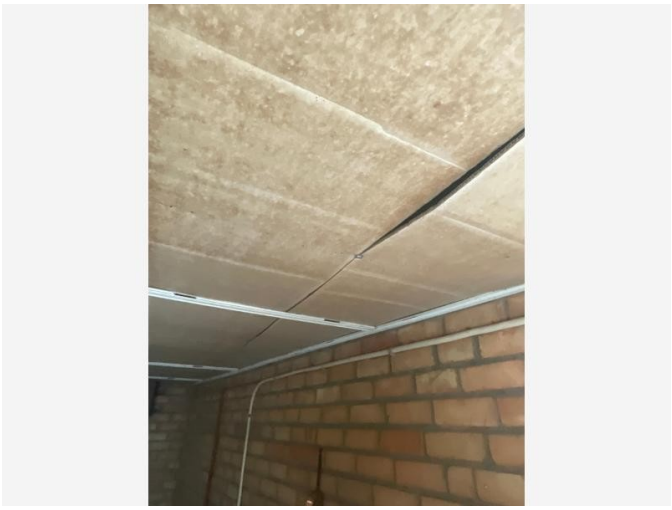
Fiche 3: Plafond garage (karton)

Informatie over een niet-asbestverdacht materiaal

Basis voor advies	De asbestdeskundige beoordeelt het materiaal als niet-asbestverdacht.

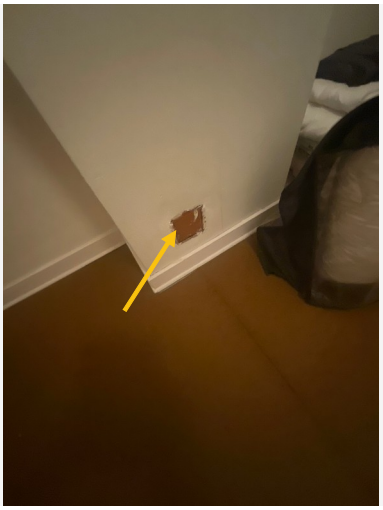
Fiche 5: Ventilatieluikje slaapkamer

Informatie over een niet-asbestverdacht materiaal

Metaal.

Basis voor advies	De asbestdeskundige beoordeelt het materiaal als niet-asbestverdacht.

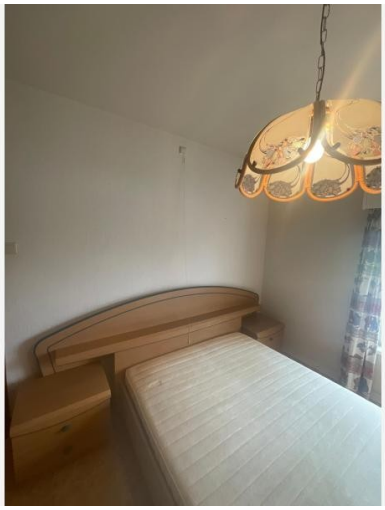
Fiche 19: Pleisterwerk muren

Geen asbest

#	Type	Referentie	Resultaat
19.1	Mengmonster	M2	Geen asbest

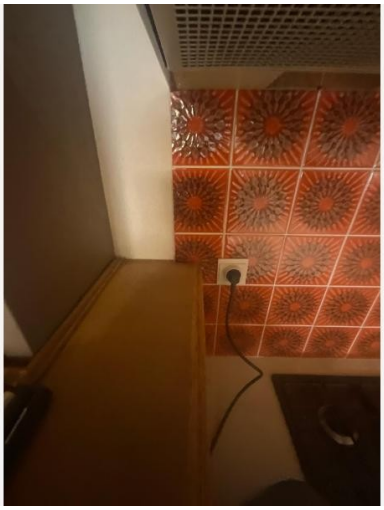
Fiche 20: Faience keuken

Geen asbest

#	Type	Referentie	Resultaat
20.1	Puntmonster	M4	Geen asbest
