Asbestinventarisattest

Oude Staatsbaan 48A, 9930 Lievegem

Attestnummer : **20250704-000131.000**
Uitgegeven op : **04.07.2025**
Geldig tot : **04.07.2030**

Niet-asbestveilig

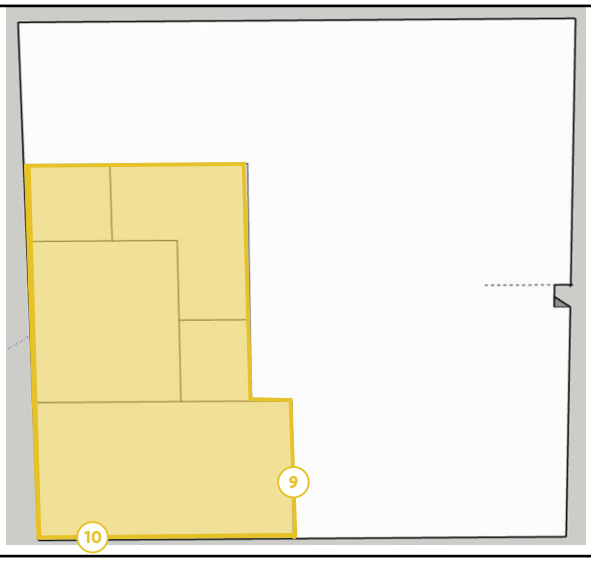
Plan 1.1: gelijkvloers

Beschrijving	Type	Actie
9. Bepleistering plafonds	Asbestmateriaal	Zorgvuldig beheren
10. Bepleistering muren	Asbestmateriaal	Zorgvuldig beheren

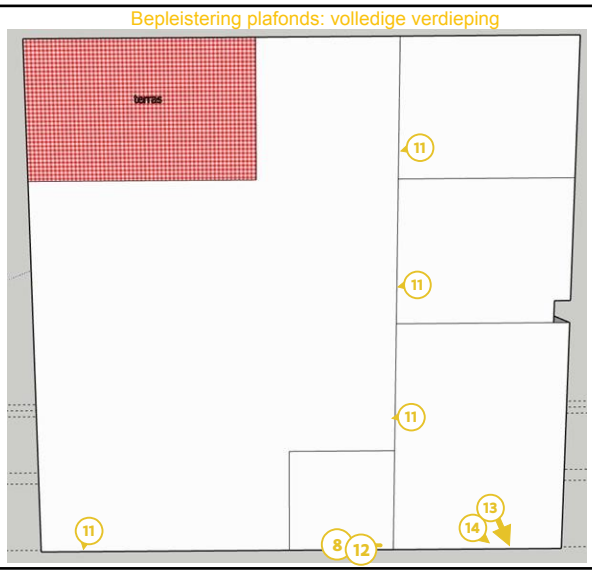
Plan 1.4: verdieping

Beschrijving	Type	Actie
8. mastiek ramen en deuren binnenkant	Asbestmateriaal	Zorgvuldig beheren
9. Bepleistering plafonds	Asbestmateriaal	Zorgvuldig beheren
11. Bakeliet stopcontacten, schakelaars en zekeringen	Asbestmateriaal	Zorgvuldig beheren
12. mastiek ramen en deuren (buitenkant)	Asbestmateriaal	Zorgvuldig beheren
13. Demper onder gootsteen	Asbestmateriaal	Zorgvuldig beheren
14. coating gootsteen	Asbestmateriaal	Zorgvuldig beheren

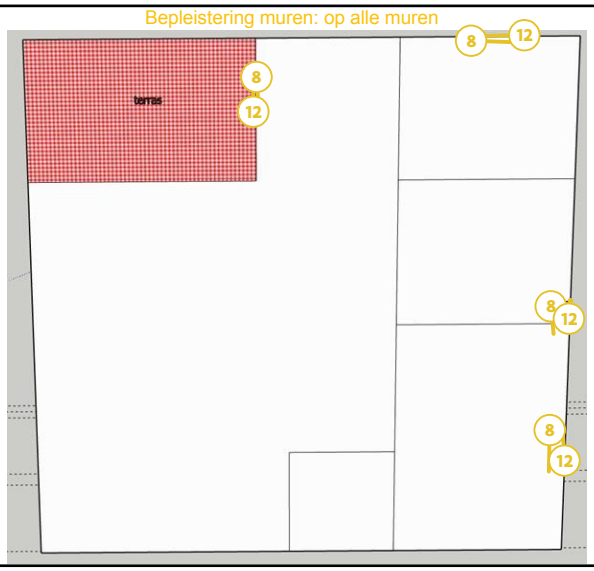
Plan 1.5: verdieping

Beschrijving	Type	Actie
8. mastiek ramen en deuren binnenkant	Asbestmateriaal	Zorgvuldig beheren
10. Bepleistering muren	Asbestmateriaal	Zorgvuldig beheren
12. mastiek ramen en deuren (buitenkant)	Asbestmateriaal	Zorgvuldig beheren

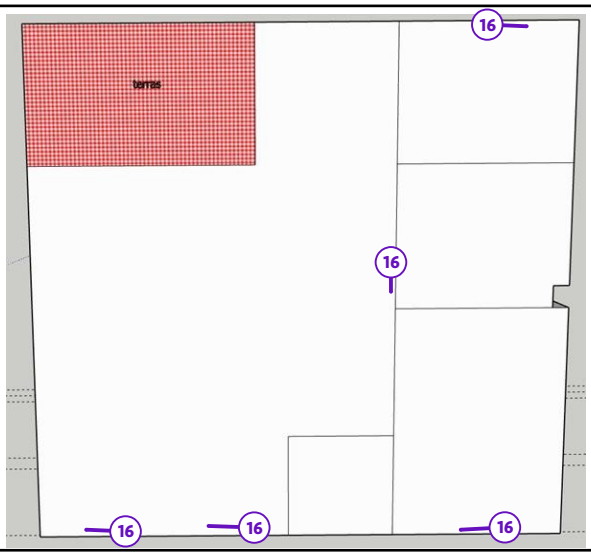
Plan 1.6: verdieping

Beschrijving	Type	Actie
16. Oude radiatoren	Advies	-

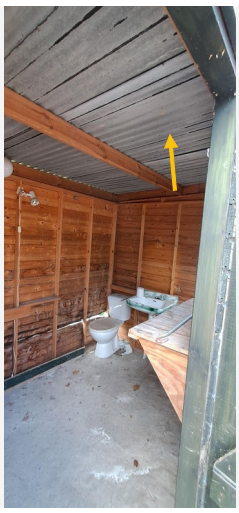
Fiche 3: golfplaten dak bergingen op het terras

Het asbestmateriaal valt onder de mijlpaal van 2034.

Verwijderen

Eindbeoordeling materiaalrisico	Verhoogd materiaalrisico en/of verhoogde kans op vezelvrijgave

- Verwijder dit asbestmateriaal zo snel mogelijk. Volg de toestand goed op.
- Voer bijkomende staalname(s) uit.

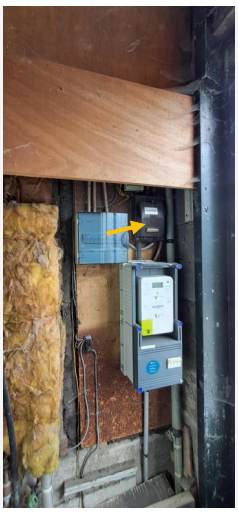
Fiche 4: Bakeliet gedeelte aan zekeringskast

Het asbestmateriaal valt onder de mijlpaal van 2040.

Verwijderen

Eindbeoordeling materiaalrisico	Verhoogd materiaalrisico en/of verhoogde kans op vezelvrijgave

Beschrijving	Bakeliet gedeelte aan zekeringskast
Omgeving	Binnen
Primaire drager	Communicatie en elektrische infrastructuur en uitrusting
Asbestmateriaal	Plaat, paneel, tablet - Type Bakeliet
Bindmiddel van asbestmateriaal	Kunststof of -hars
Gebondenheid op basis van bindmiddel	Hecht
Hoeveelheid (oppervlakte - dikte - aantal)	• 0,70 m^2 - 0,50 cm - 2 stuks
Totaal volume	0,007 m^3
Eenvoudig bereikbaar	Ja
Bevestigingswijze	• Geschroefd
Identificatiemethode	Vaststelling zonder monstername
Destructieve handeling voor identificatie	Nee
Opmerking	Deze oppervlakte werd niet gemeten, maar geschat op basis van een benadering. Deze schatting mag niet worden gebruikt als maatstaf voor heffingen. Als deskundigen hebben wij vastgesteld dat het materiaal daadwerkelijk bakeliet betreft en geen harde pvc. Bakeliet wordt door ons beschouwd als een asbestverdachte toepassing, aangezien het in veel gevallen asbesthoudend is.

- Zorg voor een veilig beheer. Vermijd het beschadigen van het asbestmateriaal. Controleer de toestand jaarlijks op wijzigingen.
- Voer bijkomende staalname(s) uit.
