Asbestinventarisattest

Kuitegemstraat 15, 2890 Puurs-Sint-Amands

Attestnummer : **20260724-000247.000**
Uitgegeven op : **24.07.2026**
Geldig tot : **24.07.2031**

Niet-asbestveilig

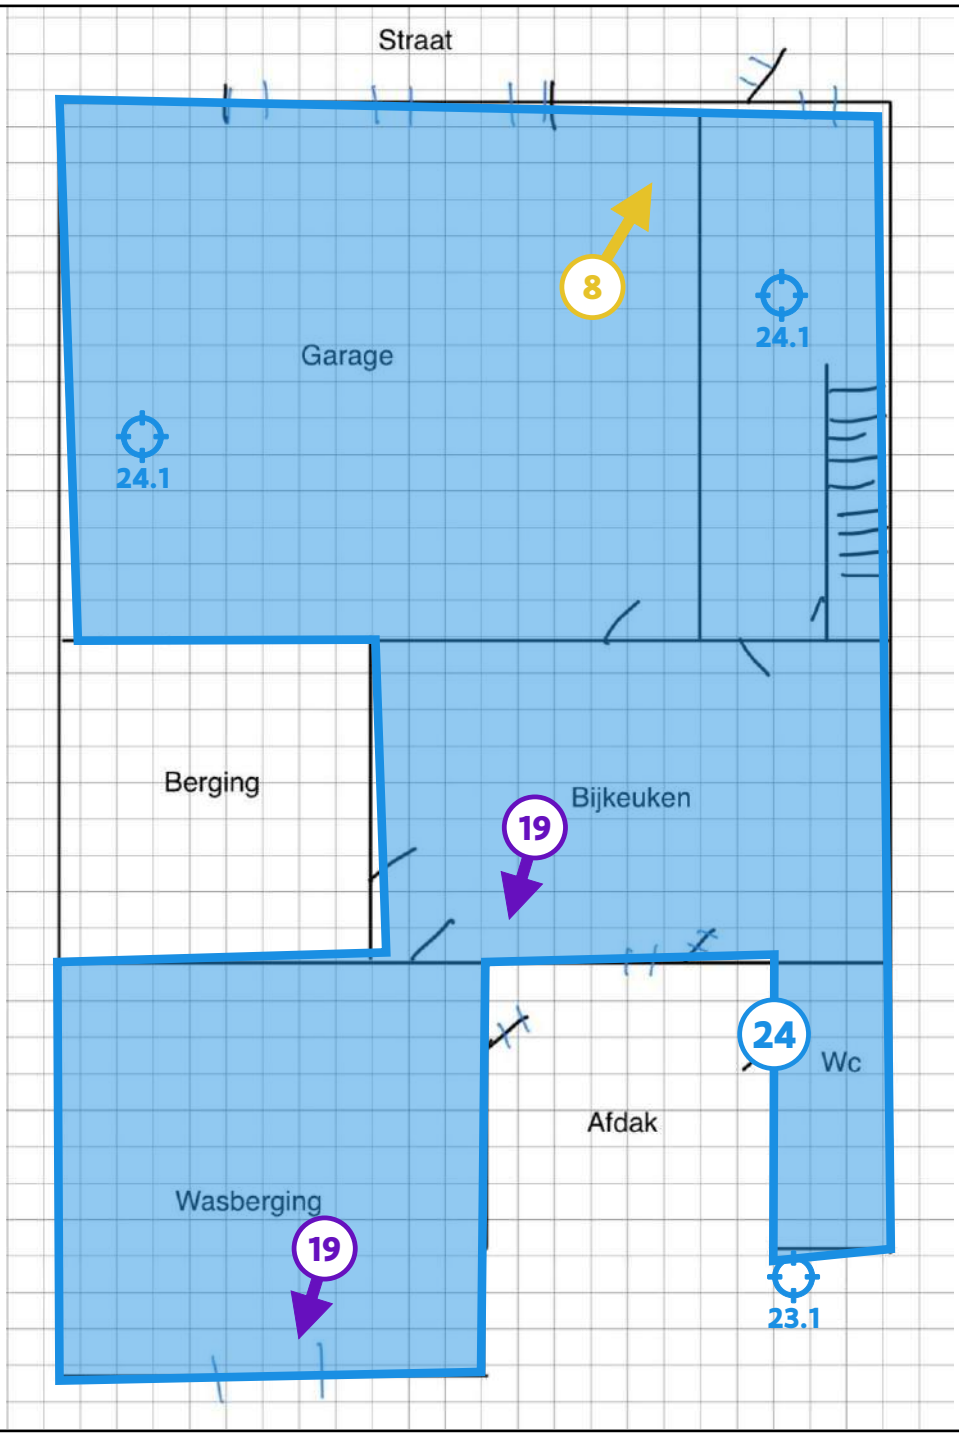
Plan 1.1: Gelijkvloers

Beschrijving	Type	Actie
8. Bakeliet schakelmateriaal	Asbestmateriaal	Zorgvuldig beheren
19. Gaskachel	Advies	-

23. Dakbedekking - Roofing	Geen asbest	-
23.1 Code: M08	Puntmonster	-
24. Pleisterwerk plafonds	Geen asbest	-
24.1 Code: M02	Mengmonster	-

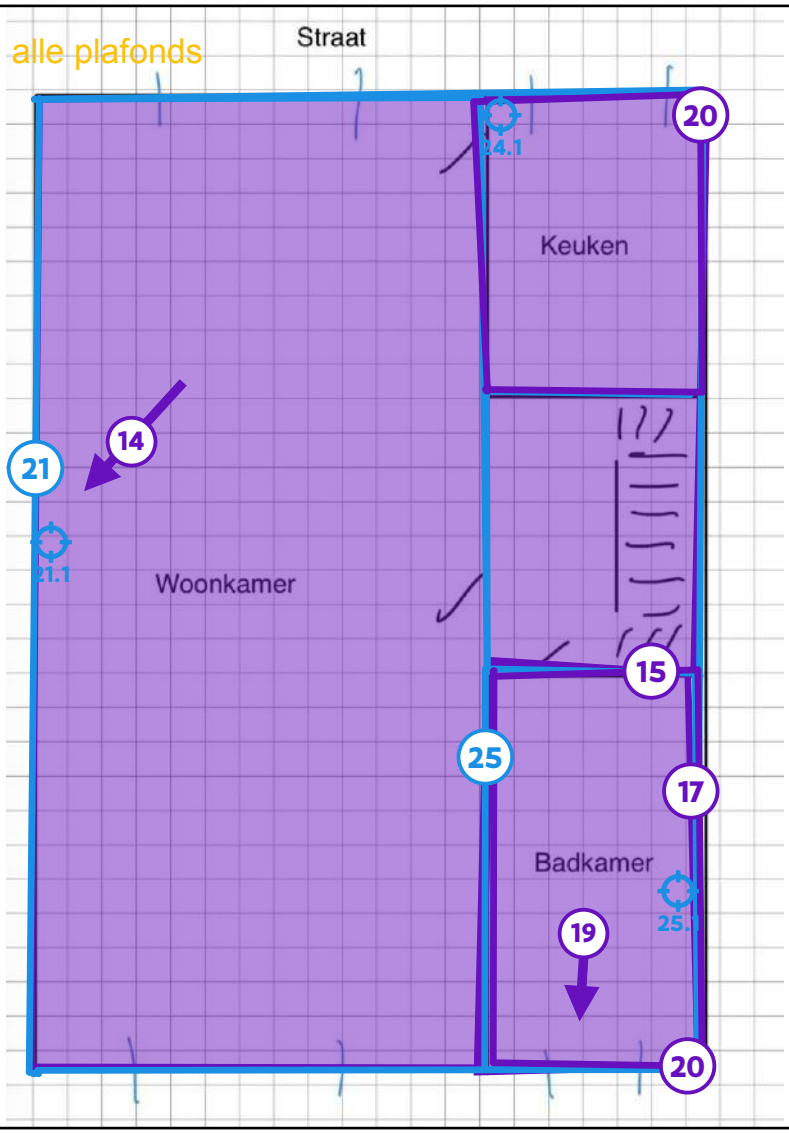
Plan 1.2: +1

Beschrijving	Type	Actie
14. Dichtingskoord (Niet verdacht)	Advies	-
15. Vloerbekleding - Niet verdacht	Advies	-
17. Tegellijm onder vloertegels	Advies	-
19. Gaskachel	Advies	-
20. Tegellijm achter wandtegels & plinten	Advies	-
21. Ruw pleisterwerk binnenwand	Geen asbest	-

21.1 Code: M04	Mengmonster	-
24. Pleisterwerk plafonds	Geen asbest	-
24.1 Code: M02	Mengmonster	-
25. Pleisterwerk wanden	Geen asbest	-
25.1 Code: M01	Mengmonster	-

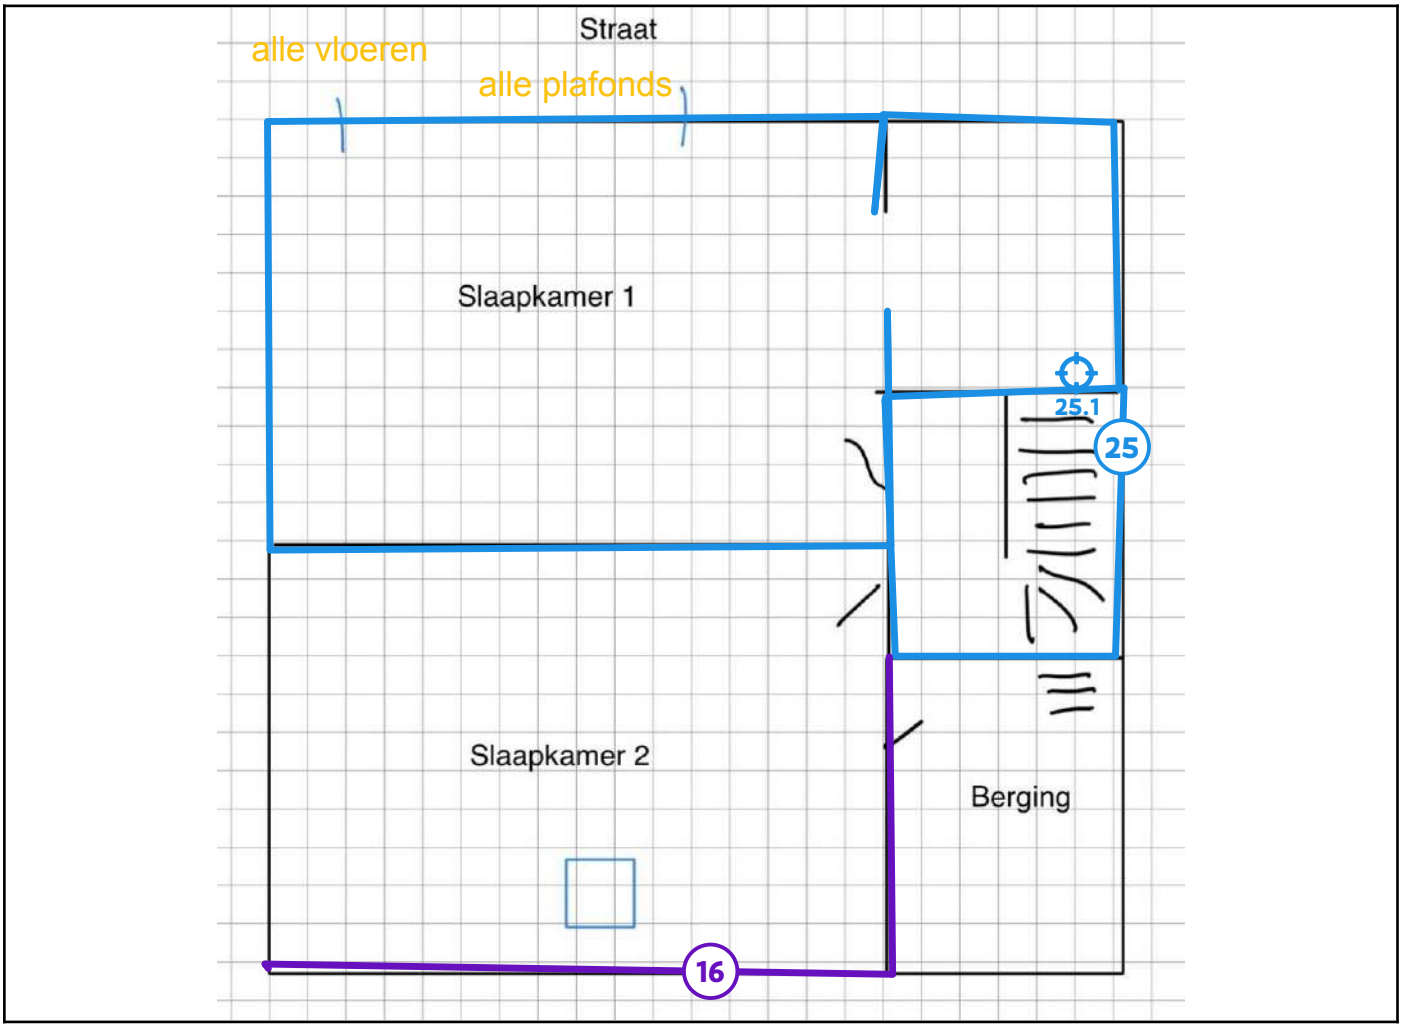
Plan 1.3: +2

Beschrijving	Type	Actie
15. Vloerbekleding - Niet verdacht	Advies	-
16. Valse wand(en)/voorzetwand(en) - Gipskarton-Pvc-hout	Advies	-
18. Plafondafwerking in gipskarton/hout/pvc	Advies	-
25. Pleisterwerk wanden	Geen asbest	-
25.1 Code: M01	Mengmonster	-

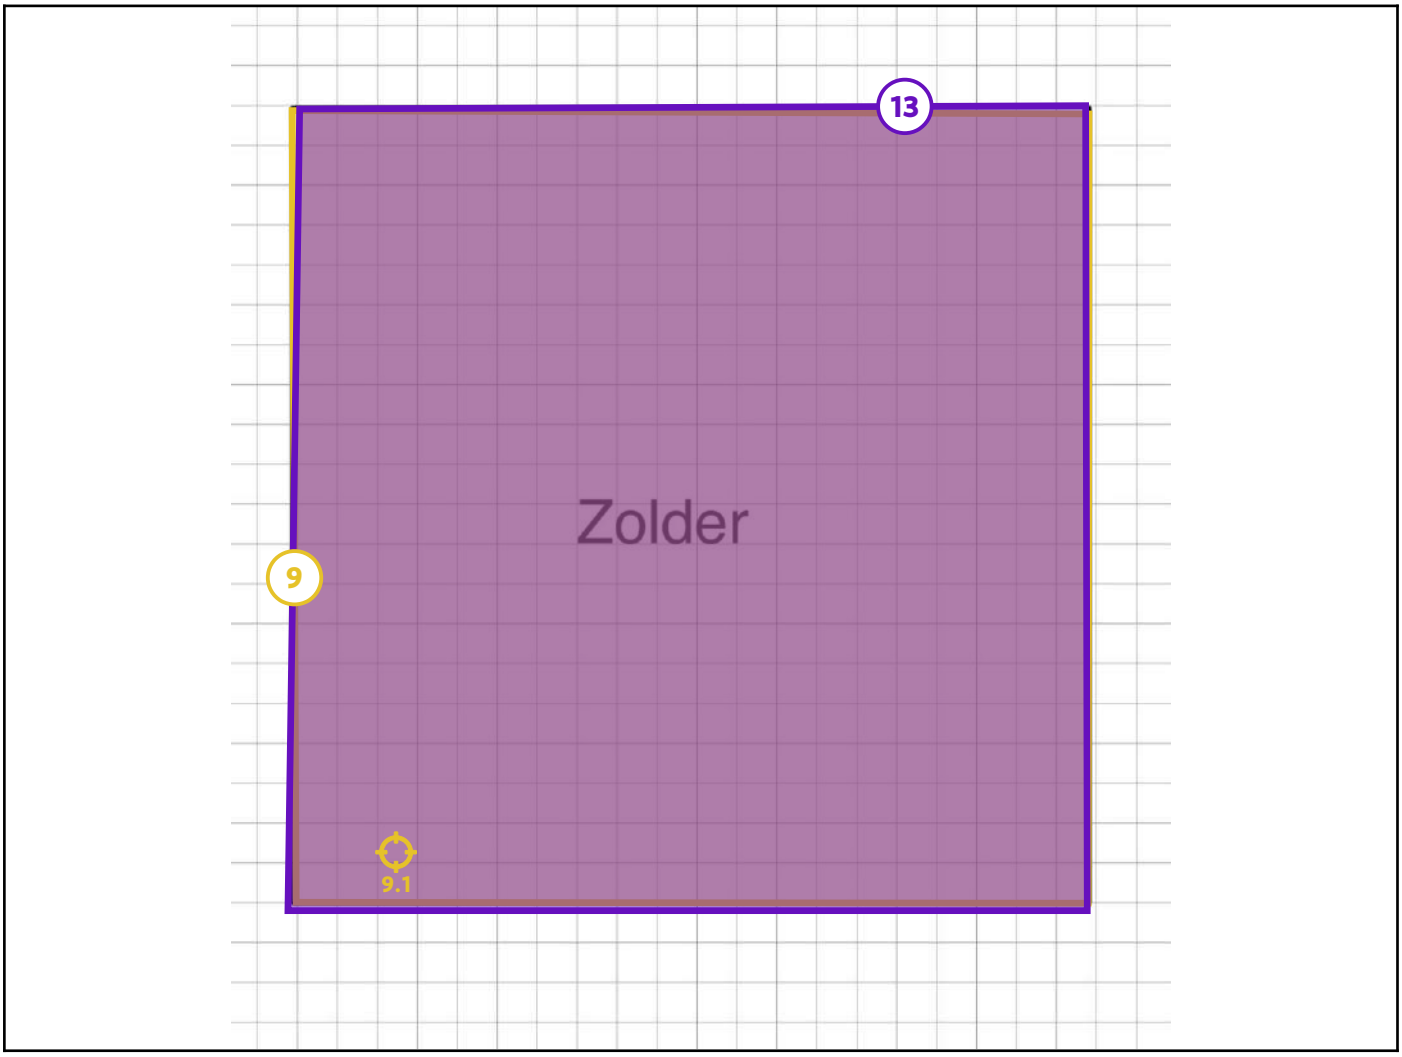
Plan 1.4: +3

Beschrijving	Type	Actie
9. Onderdak cementplaat	Asbestmateriaal	Zorgvuldig beheren
9.1 Code: M07	Puntmonster	-
13. Zolder zonder zoldervloer	Beperking	-

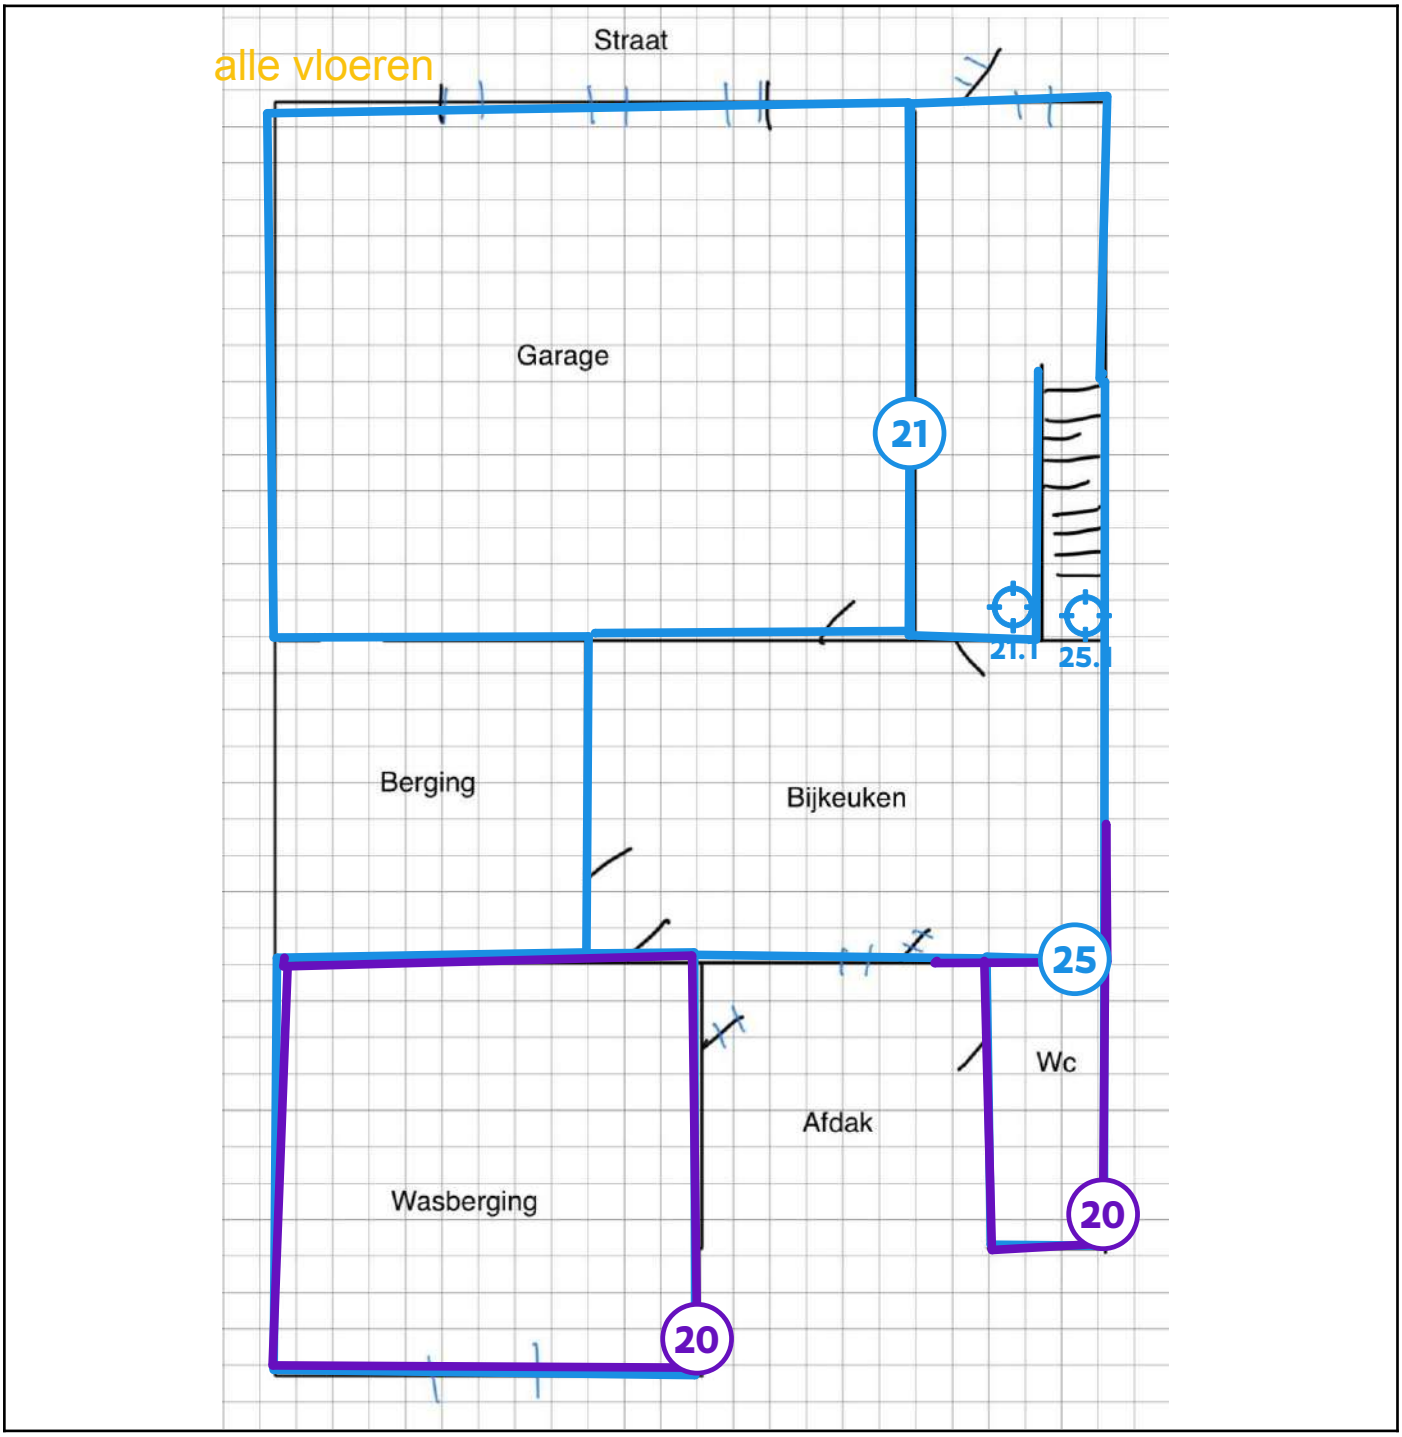
Plan 1.6: Gelijkvloers

Beschrijving	Type	Actie
17. Tegellijm onder vloertegels	Advies	-
20. Tegellijm achter wandtegels & plinten	Advies	-

21. Ruw pleisterwerk binnenwand	Geen asbest	-
21.1 Code: M04	Mengmonster	-
25. Pleisterwerk wanden	Geen asbest	-
25.1 Code: M01	Mengmonster	-

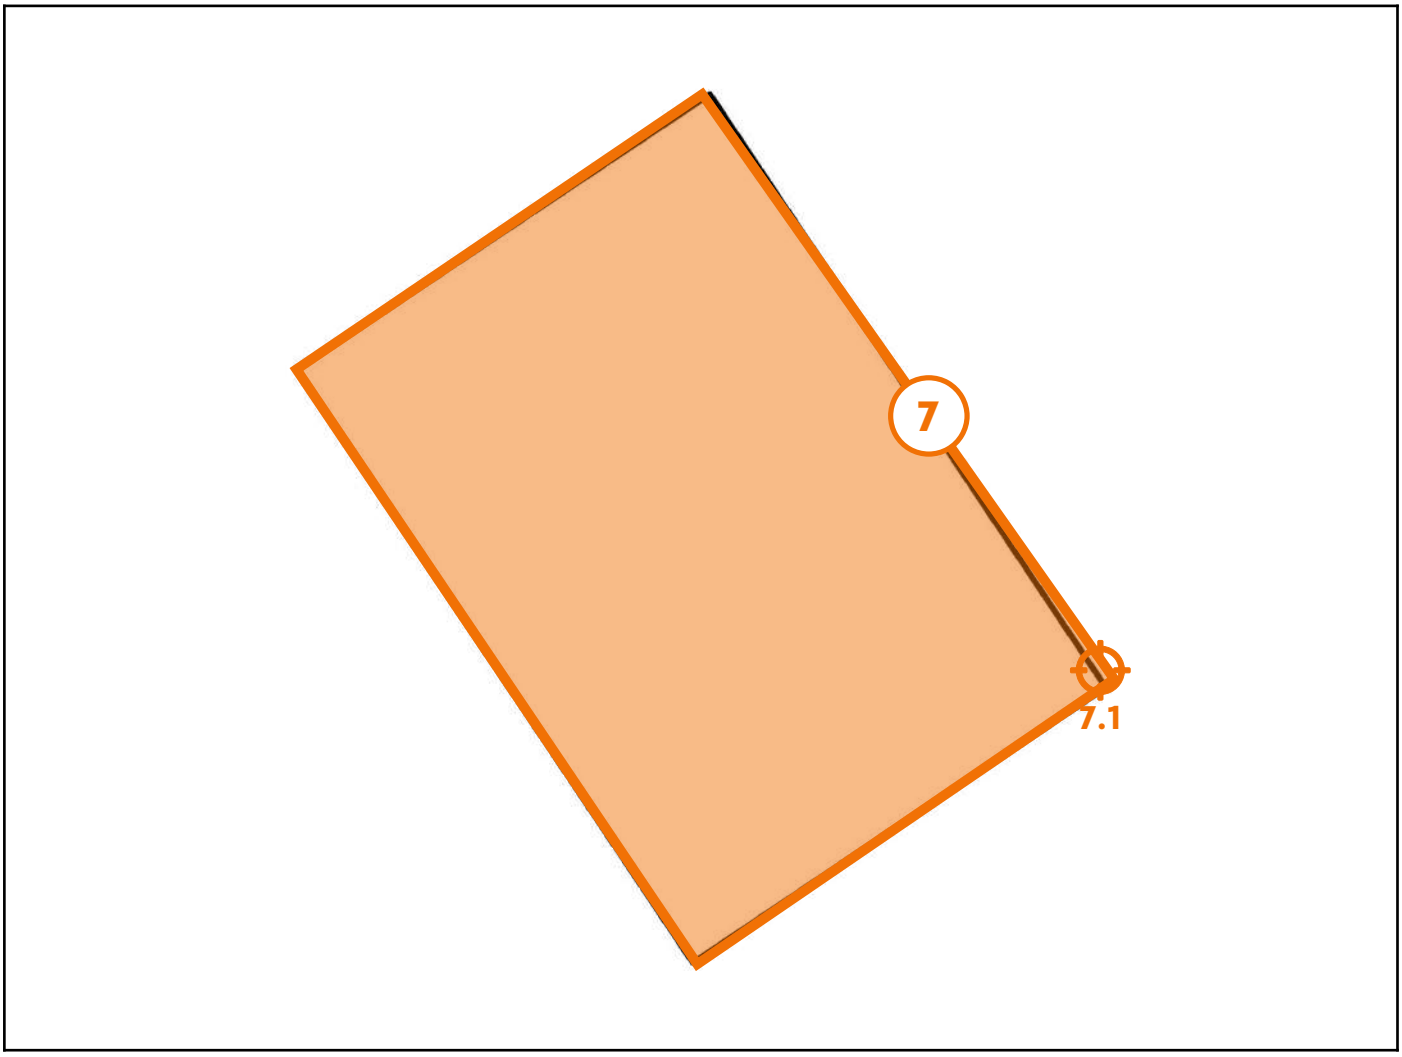
Plan 2.1: Tuinhuis plan

Beschrijving	Type	Actie
7. dakbedekking - golfplaten	Asbestmateriaal	Verwijderen
7.1 Code: M05	Puntmonster	-

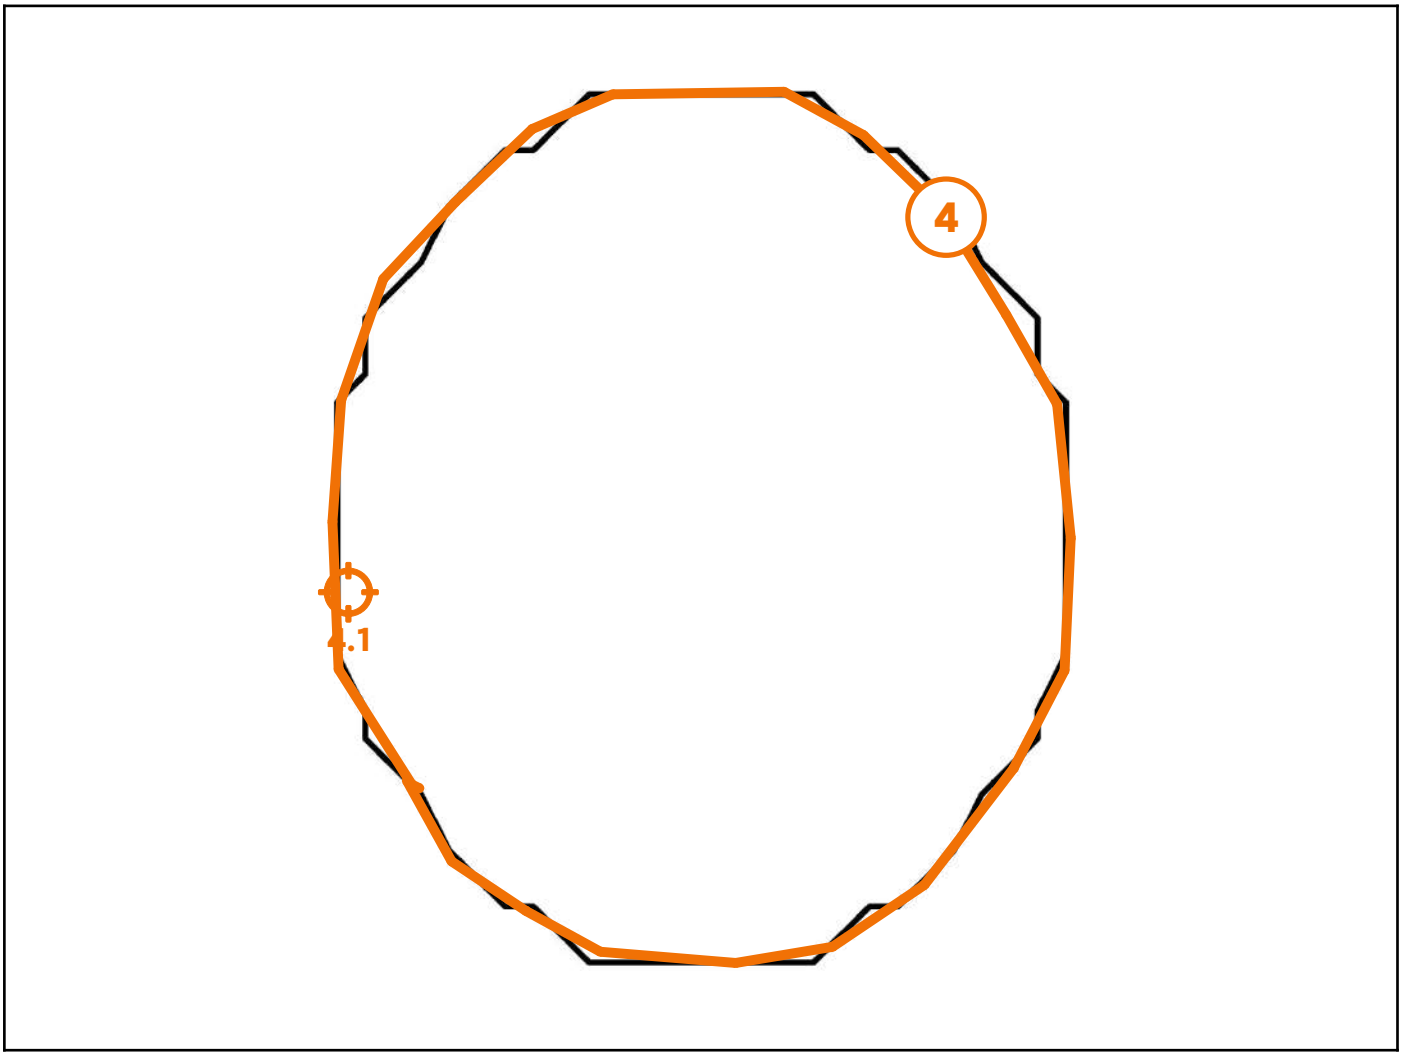
Plan 3.1: Paaltje plan

Beschrijving	Type	Actie
4. Verloren bekisting	Asbestmateriaal	Verwijderen
4.1 Code: M06	Puntmonster	-

Eindbeoordeling materiaalrisico	Verhoogd materiaalrisico en/of verhoogde kans op vezelvrijgave

Gebondenheid	Categorie 1: hechtgebonden in oorsprong
Asbestsoort (vezeltype)	Crocidoliet aanwezig
Asbestconcentratie	Laag (< 50%)
Afschermingsgraad van het gehele materiaal	Geheel of deels vrij aan de buitenlucht, maar geen contact met binnenlucht
Toestand van het materiaal	Matig beschadigd, matig verweerd

#	Type	Referentie	Resultaat
4.1	Puntmonster	M06	Crocidoliet, Chrysotiel

- Zorg voor een veilig beheer. Vermijd het beschadigen van het asbestmateriaal. Controleer de toestand jaarlijks op wijzigingen.

- Hermetische zone (erkend asbestverwijderaar)
  indien het materiaal niet verwijderd kan worden zonder te breken of beschadigen en er een grote kans bestaat op vezelvrijgave, dan raden wij aan deze toepassing te verwijderen via Hermetische zone.

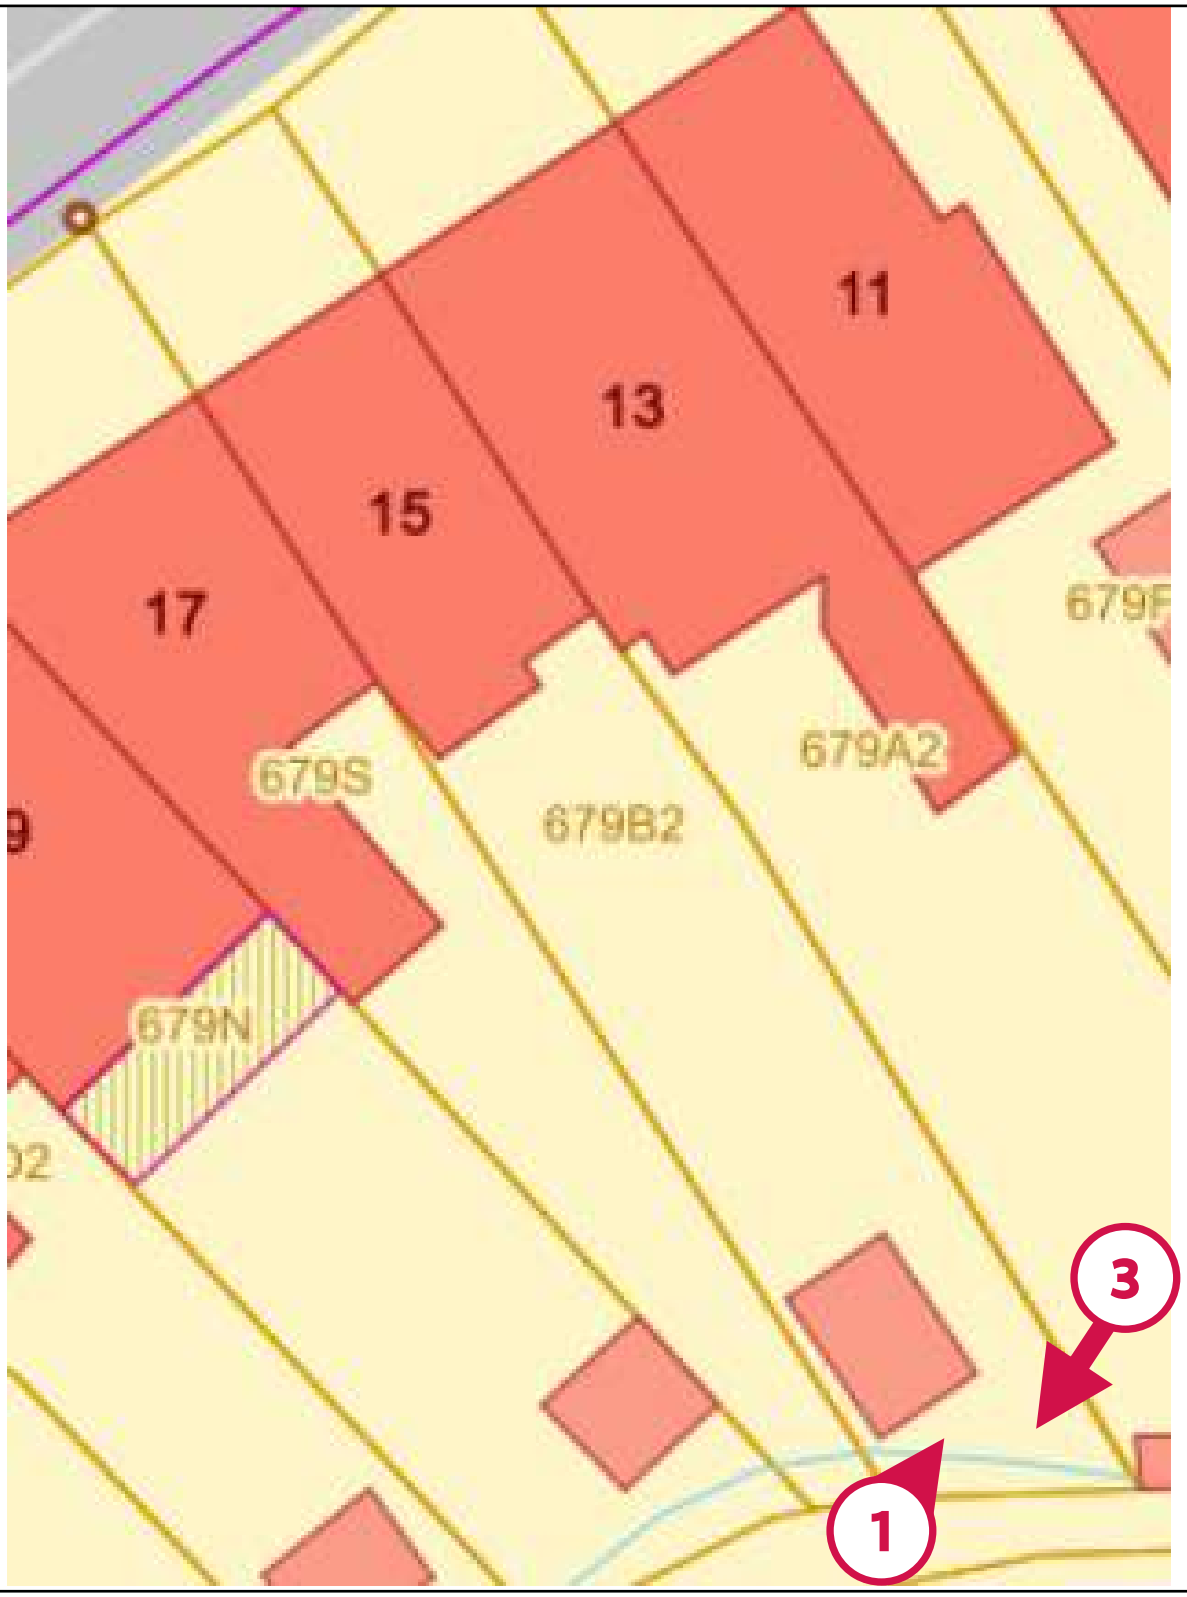
Plan 4.1: Vaststellingen buiten de constructies

1. Afval golfplaat	Asbestmateriaal	Dringend verwijderen
3. Afval roofing	Asbestmateriaal	Dringend verwijderen

- Verwijder het asbestafval.
- Voer bijkomende staalname(s) uit.

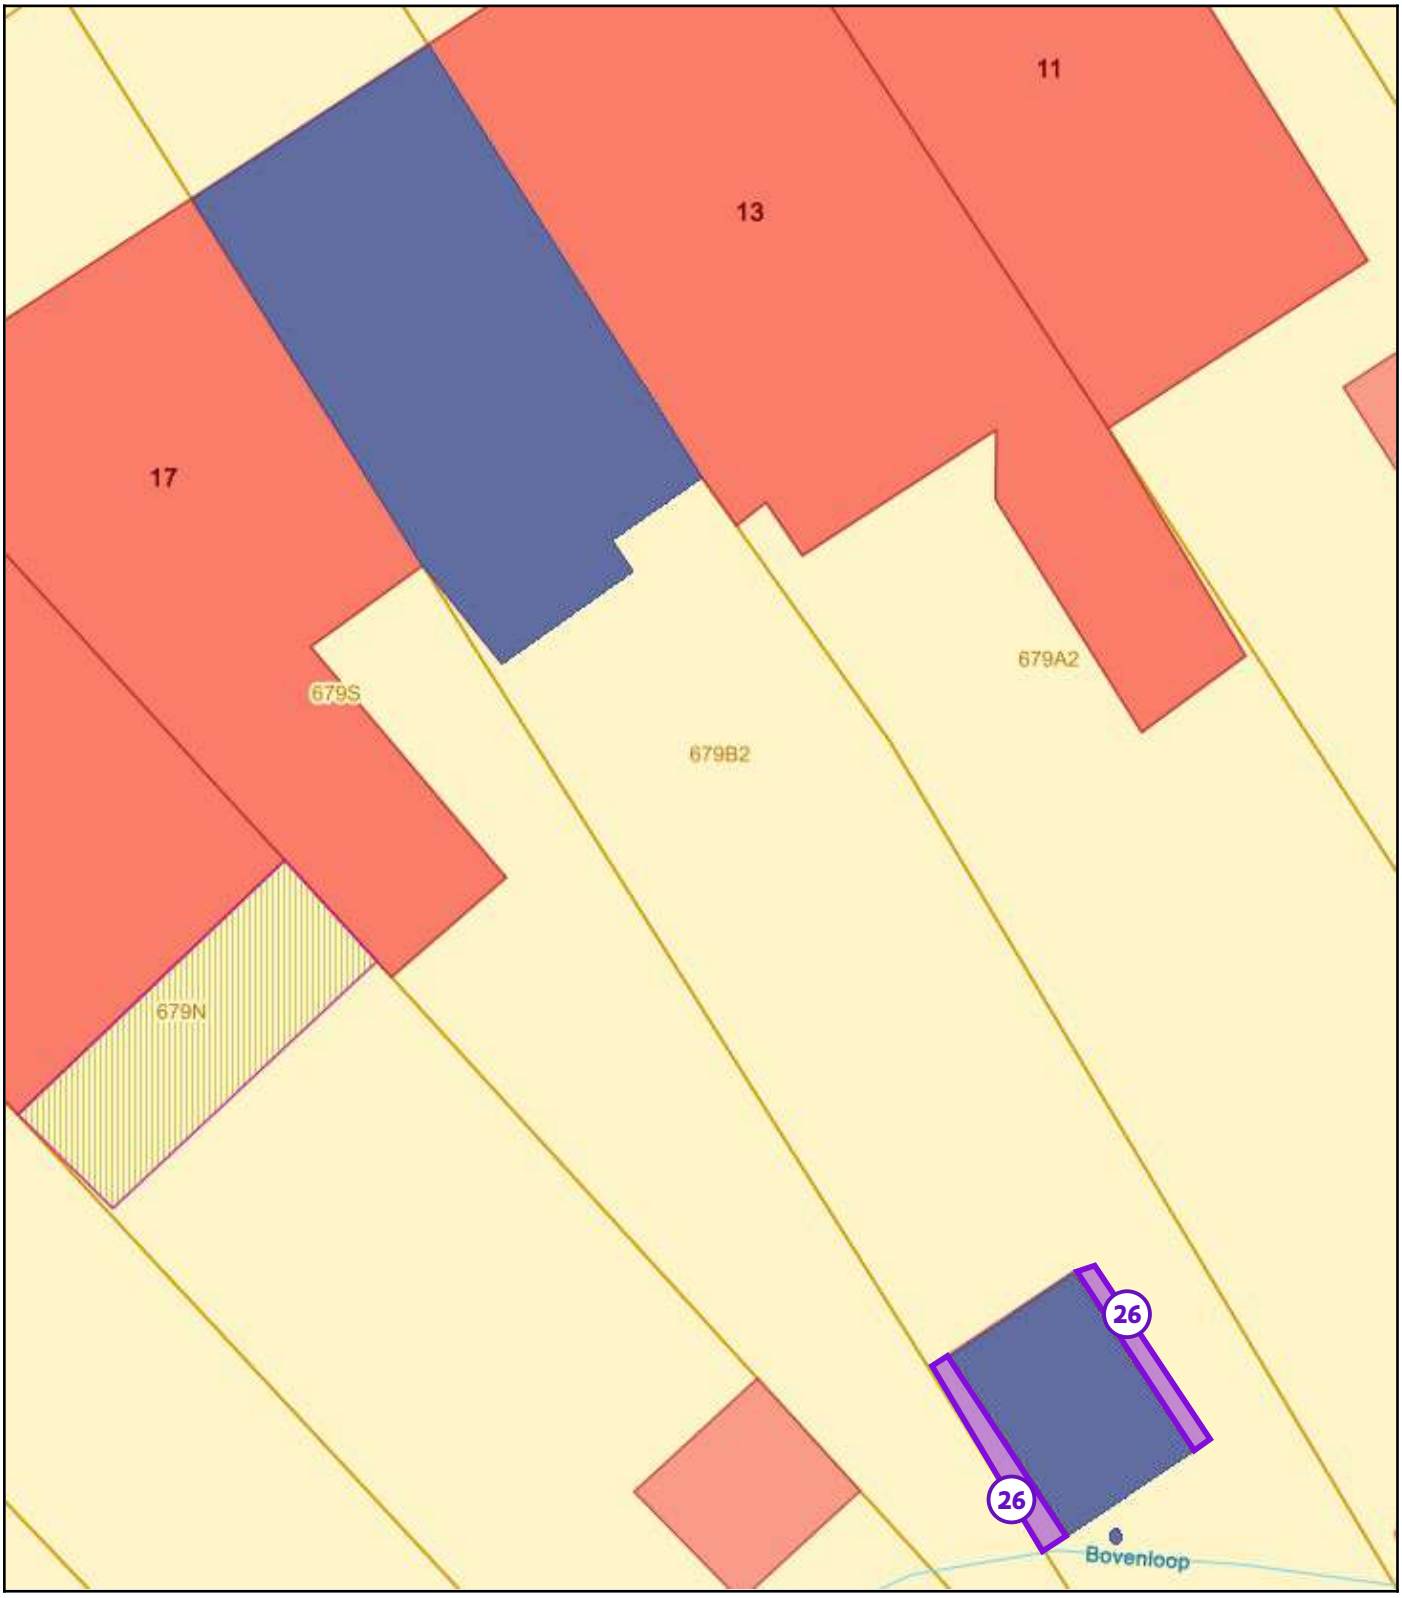
Plan 4.2: Afdruipzones/afvloeizones

26. Afdruipzone dakbedekking	Afdruipzone/afvloeizone	-

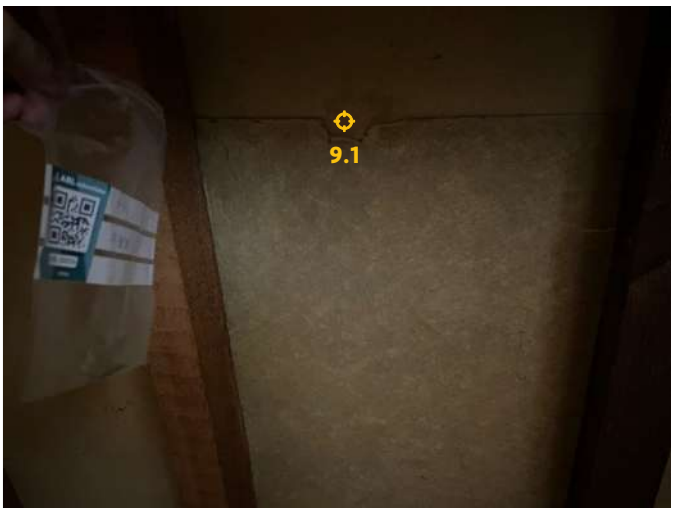
Overzichtsfoto

Asbestmateriaal

Het asbestmateriaal valt onder de mijlpaal van 2040.

Zorgvuldig beheren

- Zorg voor een veilig beheer en verwijder dit asbestmateriaal wanneer het bij werken eenvoudig bereikbaar wordt. Controleer de toestand jaarlijks op wijzigingen.

- Eenvoudige handelingen: mag via doe-het-zelf of door werknemer(s) met opleidingsattest eenvoudige handelingen
  Bij het uitvoeren van eenvoudige handelingen, zoals toegestaan via doe-het-zelfmethoden of door werknemers met een opleidingsattest, is het gebruik van de juiste persoonlijke beschermingsmiddelen (PBM's) verplicht om blootstelling aan asbestvezels te voorkomen. Wij adviseren echter om asbest te laten verwijderen door een werknemer met opleidingscertificaat. Maar het is ook toegestaan via de doe-het-zelfmethode, mits de juiste voorzorgsmaatregelen en PBM's in acht worden genomen. De te gebruiken PBM's zijn:

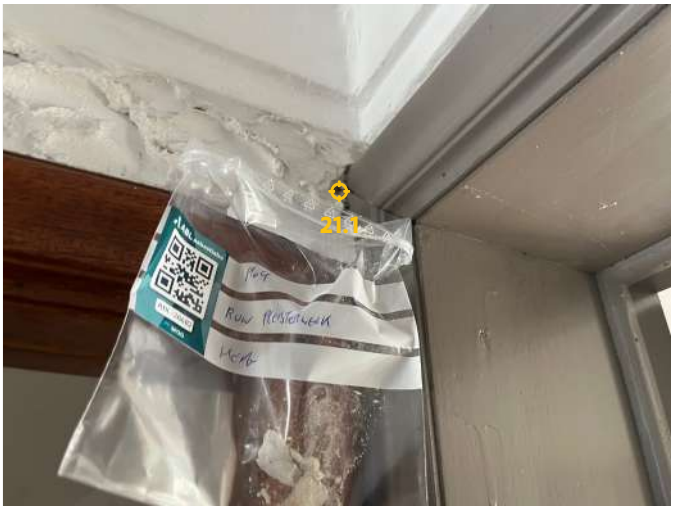
Overzichtsfoto

Geen asbest

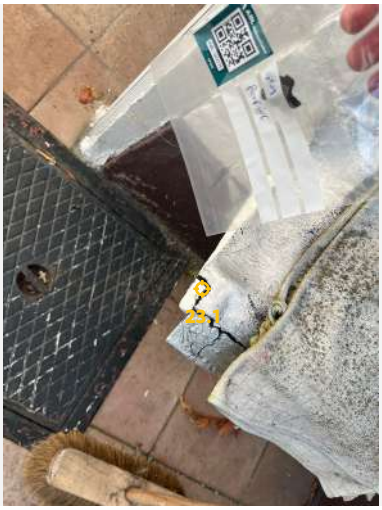
Overzichtsfoto

Geen asbest
