Asbestinventarisattest

Veldstraat 30, 2340 Beerse

Attestnummer : **20261009-000233.000**
Uitgegeven op : **09.10.2026**
Geldig tot : **09.10.2036**

Niet-asbestveilig

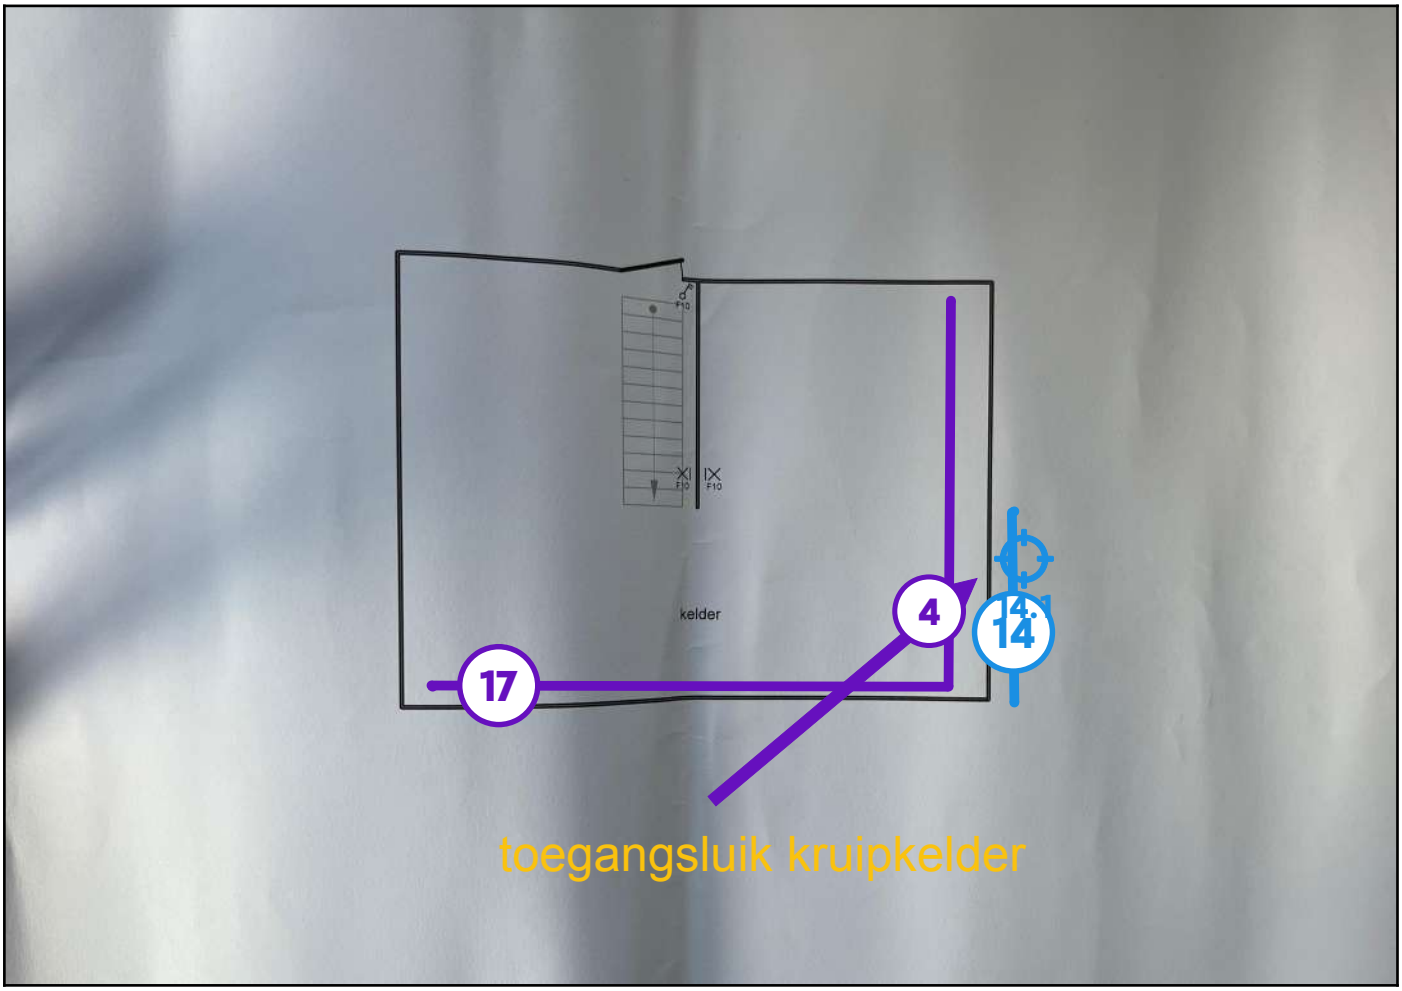
Plan 1.1: Kelder

Beschrijving	Type	Actie
4. Kruipkelder	Beperking	-
14. Leidingisolatie - Bitumen	Geen asbest	-
14.1 Code: M04	Puntmonster	-
17. Leidingisolatie - niet verdacht	Overige ruimte of materiaal	-

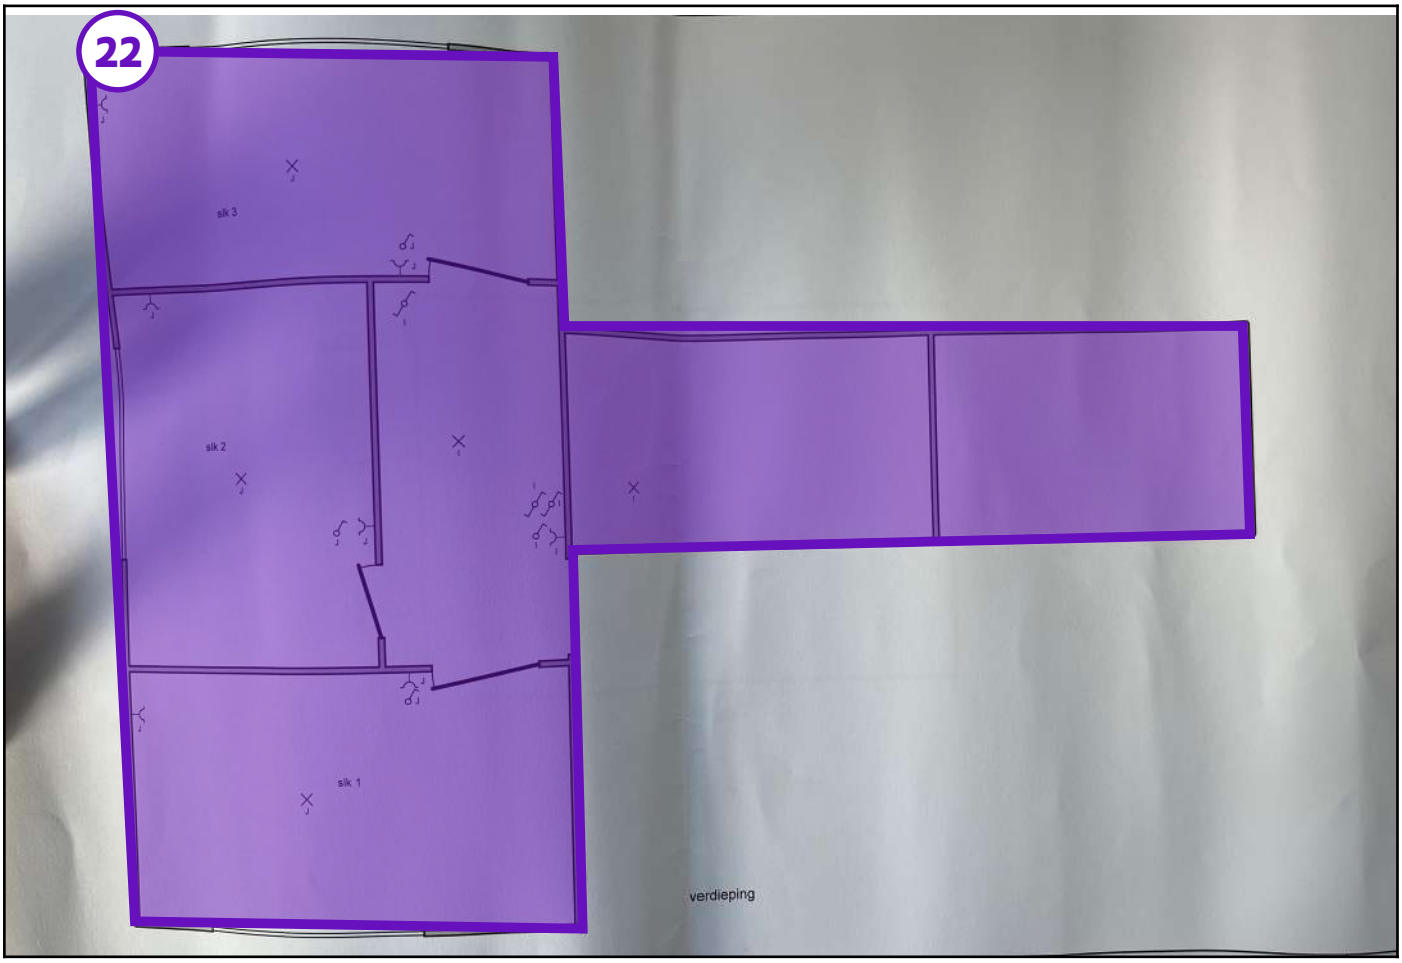
Plan 1.7: Verdieping +1

Beschrijving	Type	Actie
10. Pleisterwerk plafonds	Geen asbest	-
10.1 Code: M02	Mengmonster	-
20. Plafondafwerking in gipskarton/hout/pvc	Overige ruimte of materiaal	-

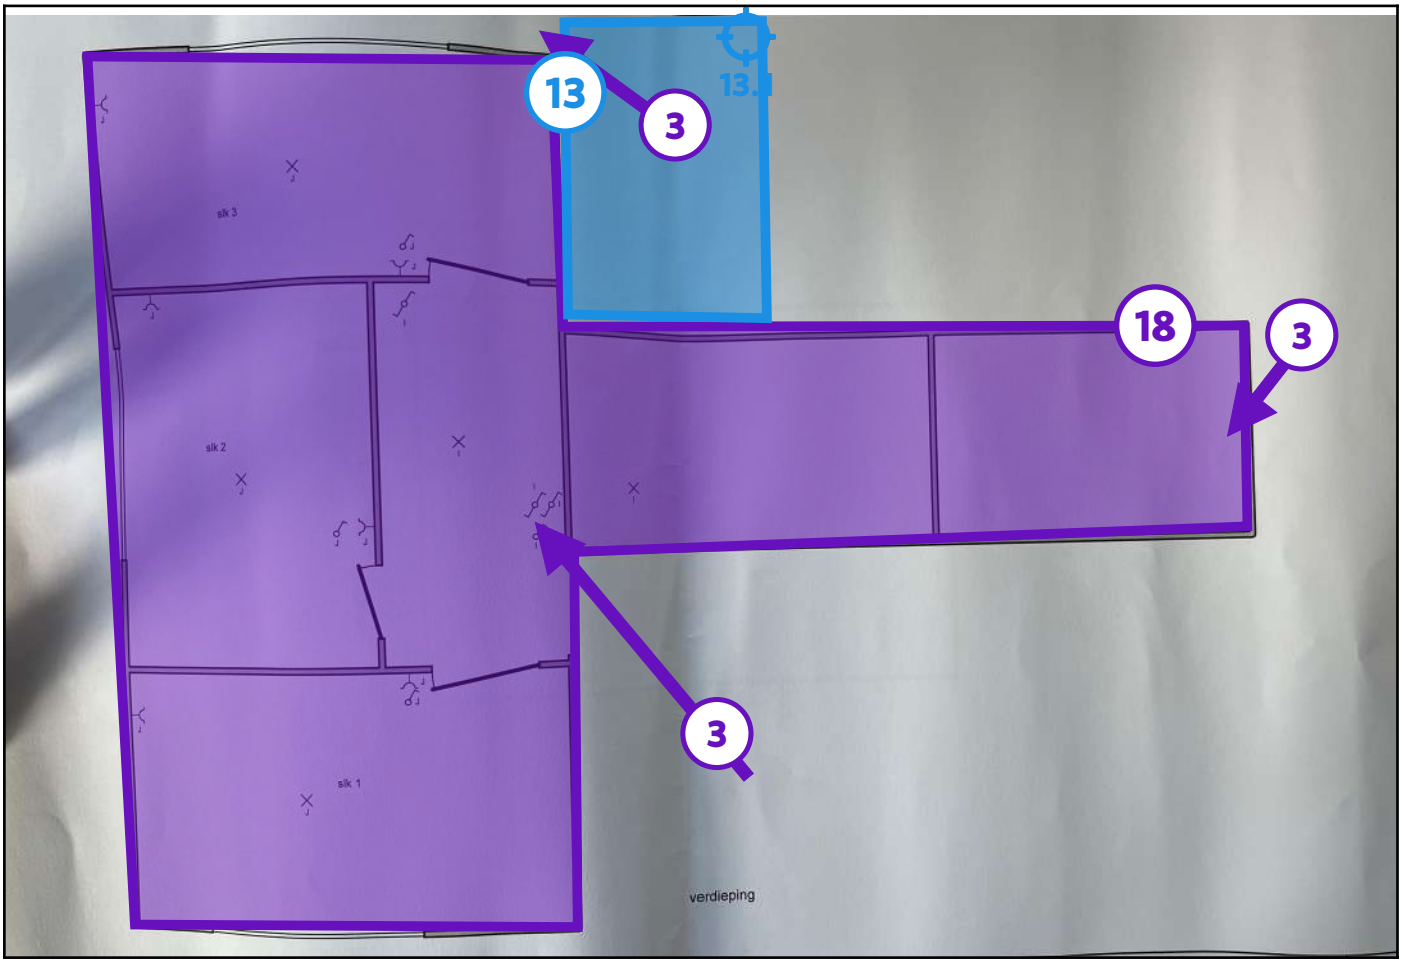
Plan 1.9: Dakbedekking

Beschrijving	Type	Actie
3. Binnenzijde en bovenzijde van de schouw	Beperking	-
13. Dakbedekking hoofdbouw Roofing	Geen asbest	-
13.1 Code: M03	Puntmonster	-
18. Dakbedekking hoofdbouw niet verdacht	Overige ruimte of materiaal	-

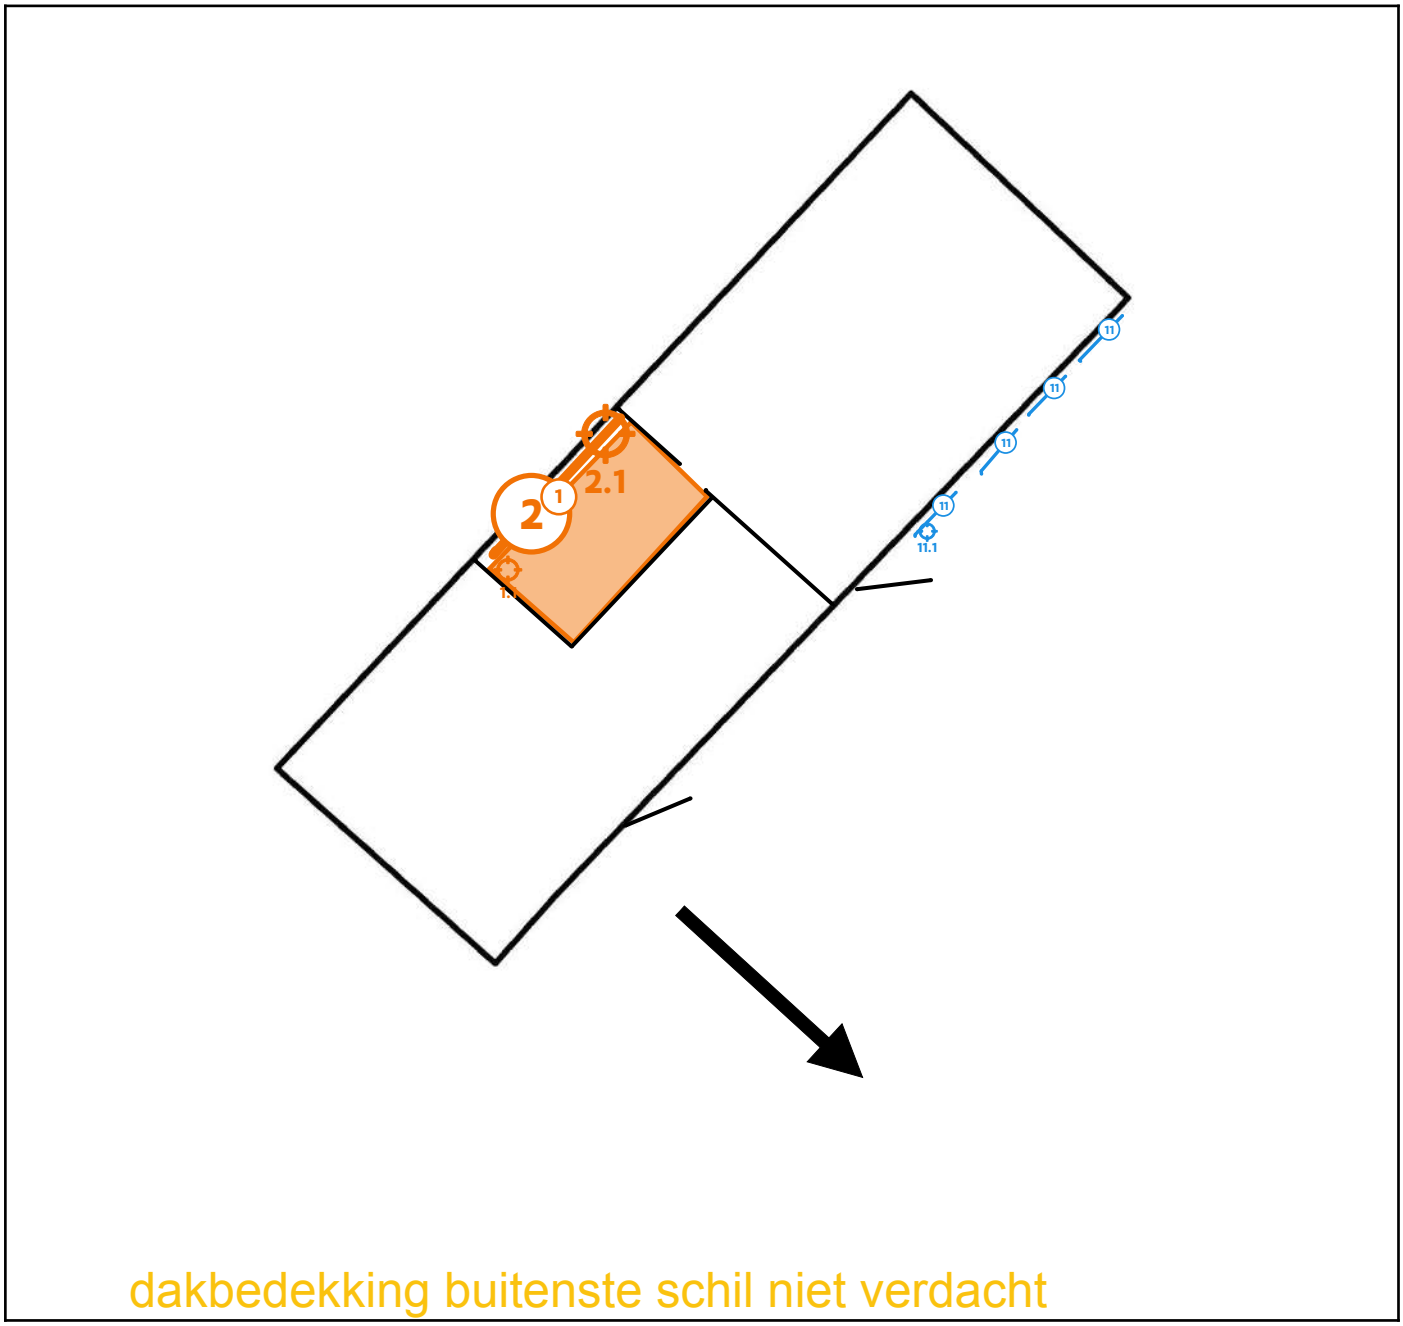
Plan 3.1: Bijgebouw plan

Beschrijving	Type	Actie
1. dakbedekking tuinconstructie golfplaten	Asbestmateriaal	Verwijderen
1.1 Code: M06	Puntmonster	-
2. Wanden - golfplaten	Asbestmateriaal	Verwijderen

2.1 Code: M07	Puntmonster	-
11. Stopverf	Geen asbest	-
11.1 Code: M05	Puntmonster	-
19. Dakbedekking - aluminium tuinconstructie	Overige ruimte of materiaal	-

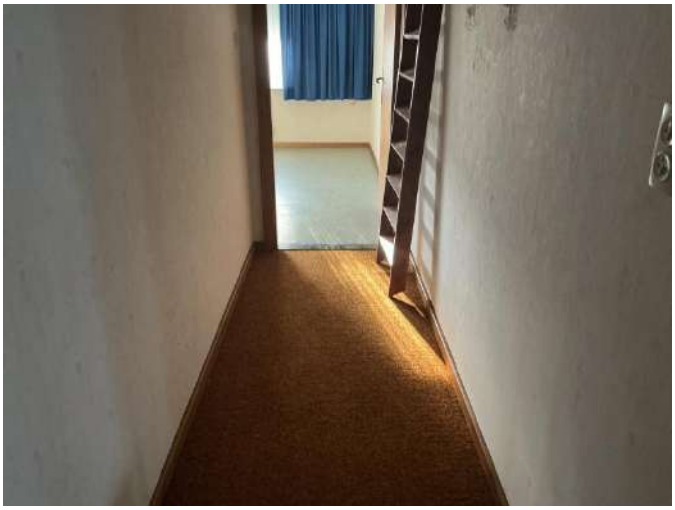
Fiche 5: Vloerbedekking - Niet verdacht

De aanwezige vloerbedekking is niet asbestverdacht. De onderliggende laag was echter niet inspecteerbaar zonder destructie tijdens de inspectie. Mogelijk is de onderliggende laag asbestverdacht.

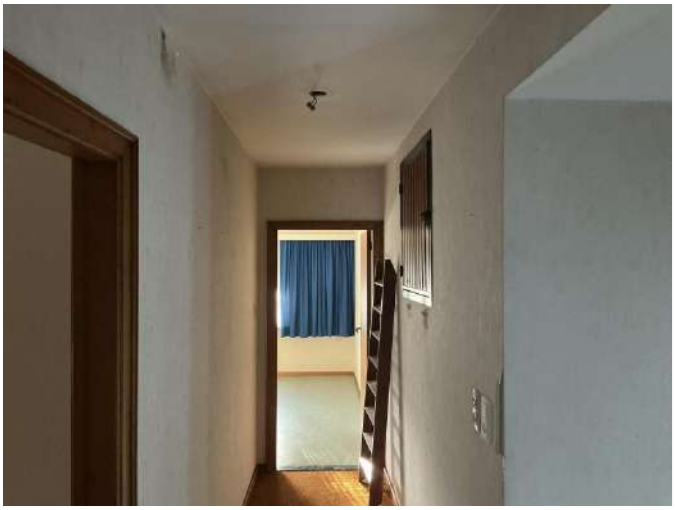
Fiche 10: Pleisterwerk plafonds

Geen asbest

#	Type	Referentie	Resultaat
10.1	Mengmonster	M02	Geen asbest

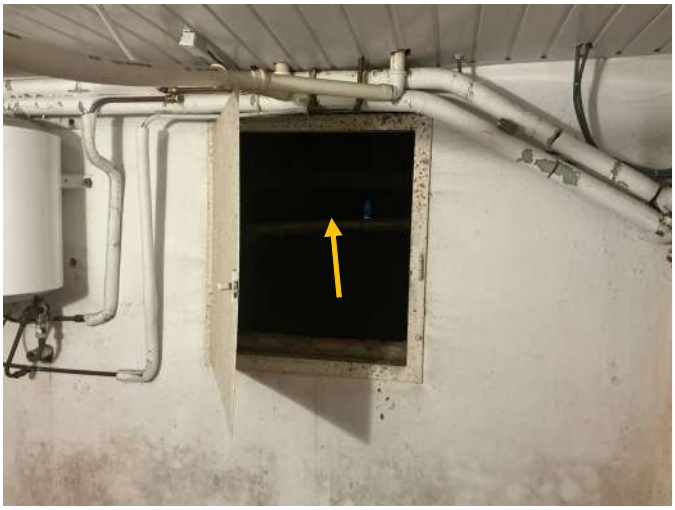
Fiche 14: Leidingisolatie - Bitumen

Geen asbest

#	Type	Referentie	Resultaat
14.1	Puntmonster	M04	Geen asbest
