Asbestinventarisattest

de Grunnelaan 82, 1970 Wezembeek-Oppem

Attestnummer : **20260403-000440.000**
Uitgegeven op : **03.04.2026**
Geldig tot : **03.04.2036**

Niet-asbestveilig

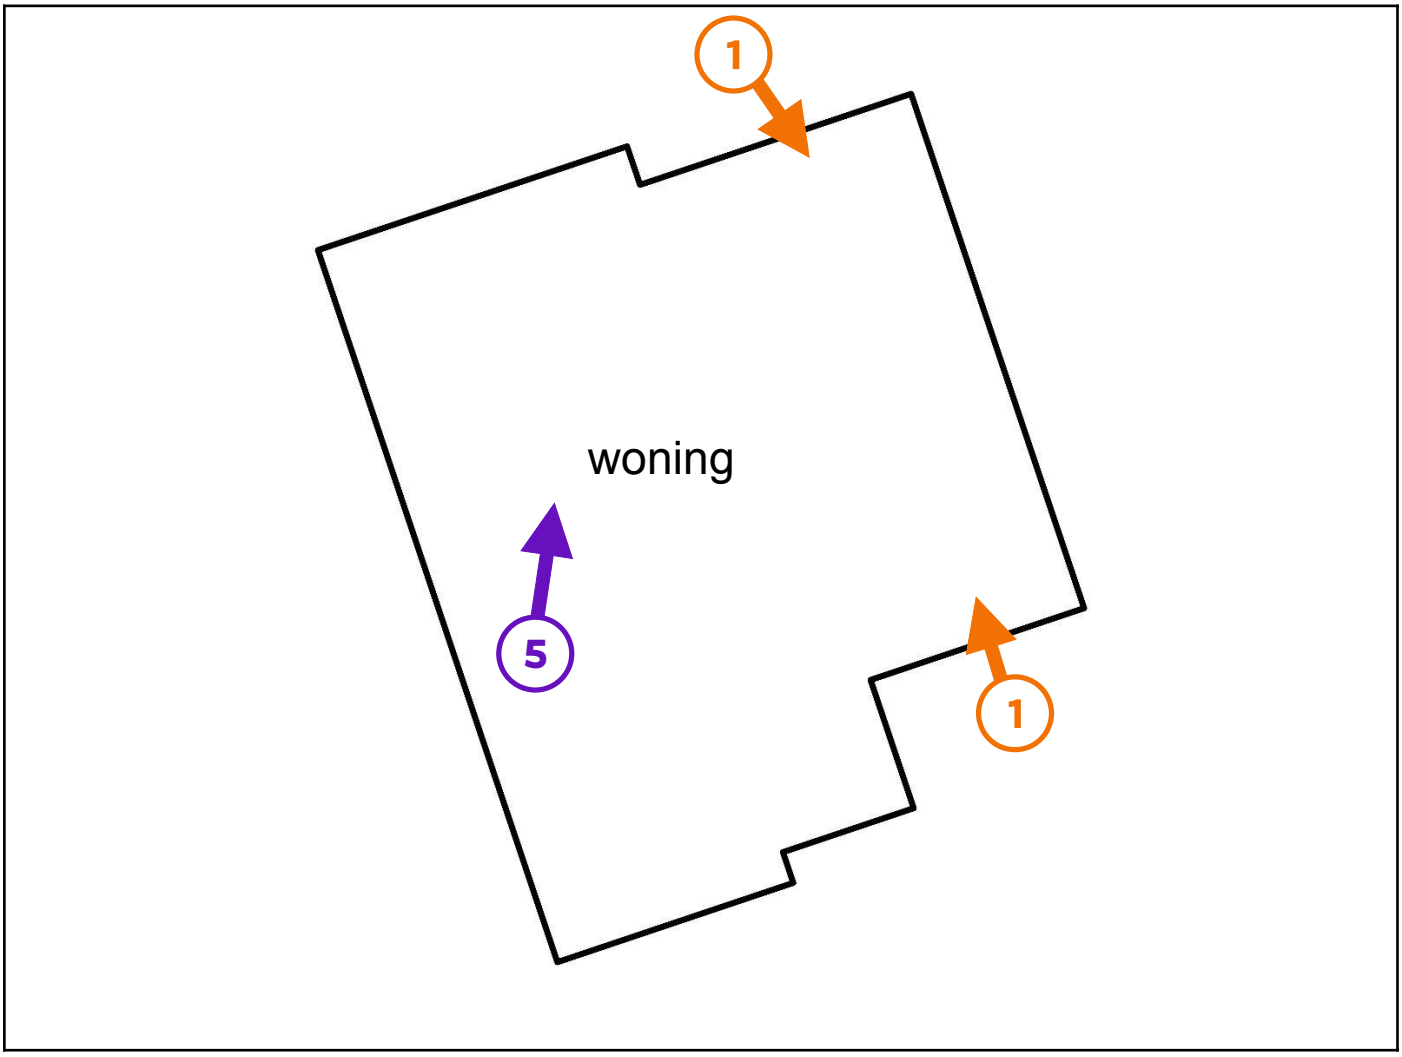
Plan 1.1: Woning plan

Beschrijving	Type	Actie
1. leien dakkapel	Asbestmateriaal	Verwijderen
5. schoorsteen-rookgaskanaal	Beperking	-

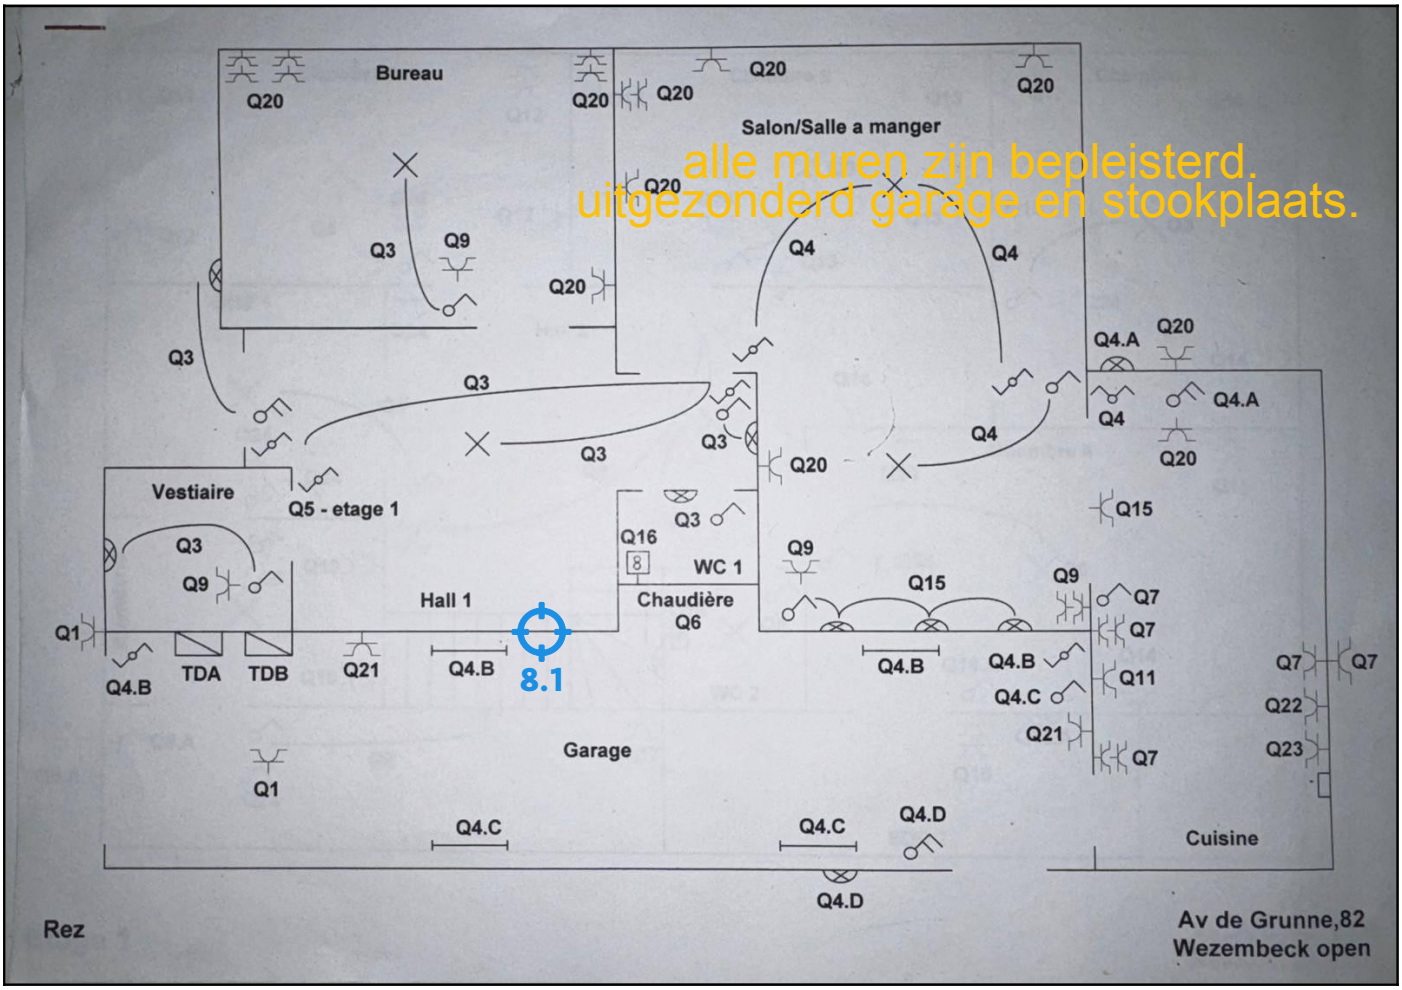
Plan 1.2: gelijkvloers

Beschrijving	Type	Actie
8. pleisterwerk muren	Geen asbest	-
8.1 Code: mm01	Mengmonster	-

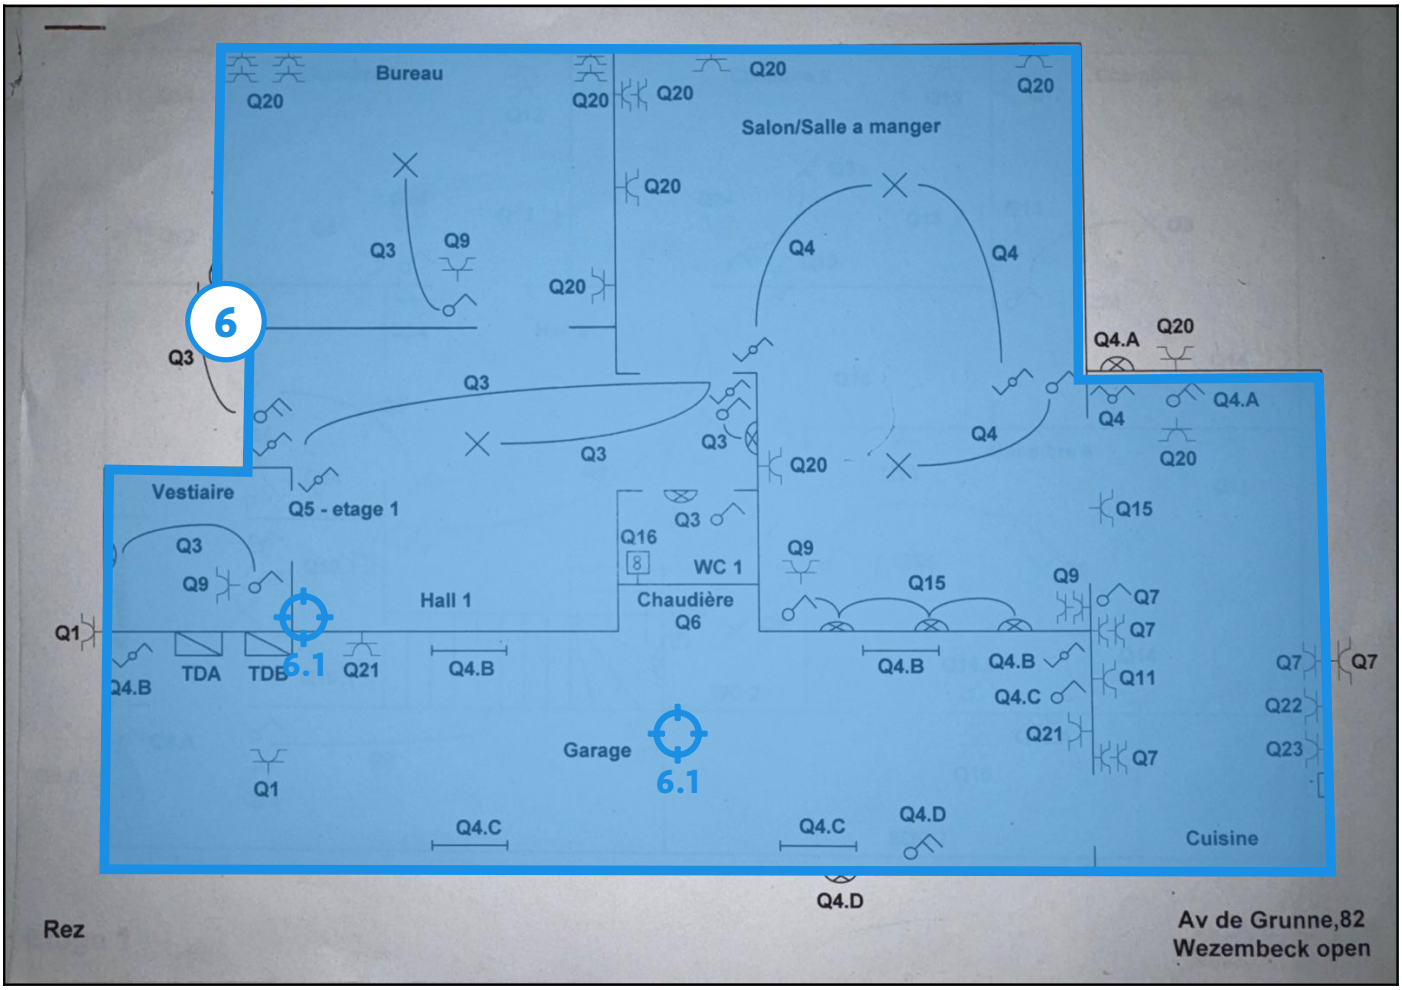
Plan 1.3: gelijkvloers

Beschrijving	Type	Actie
6. pleisterwerk plafond	Geen asbest	-
6.1 Code: mm02	Mengmonster	-

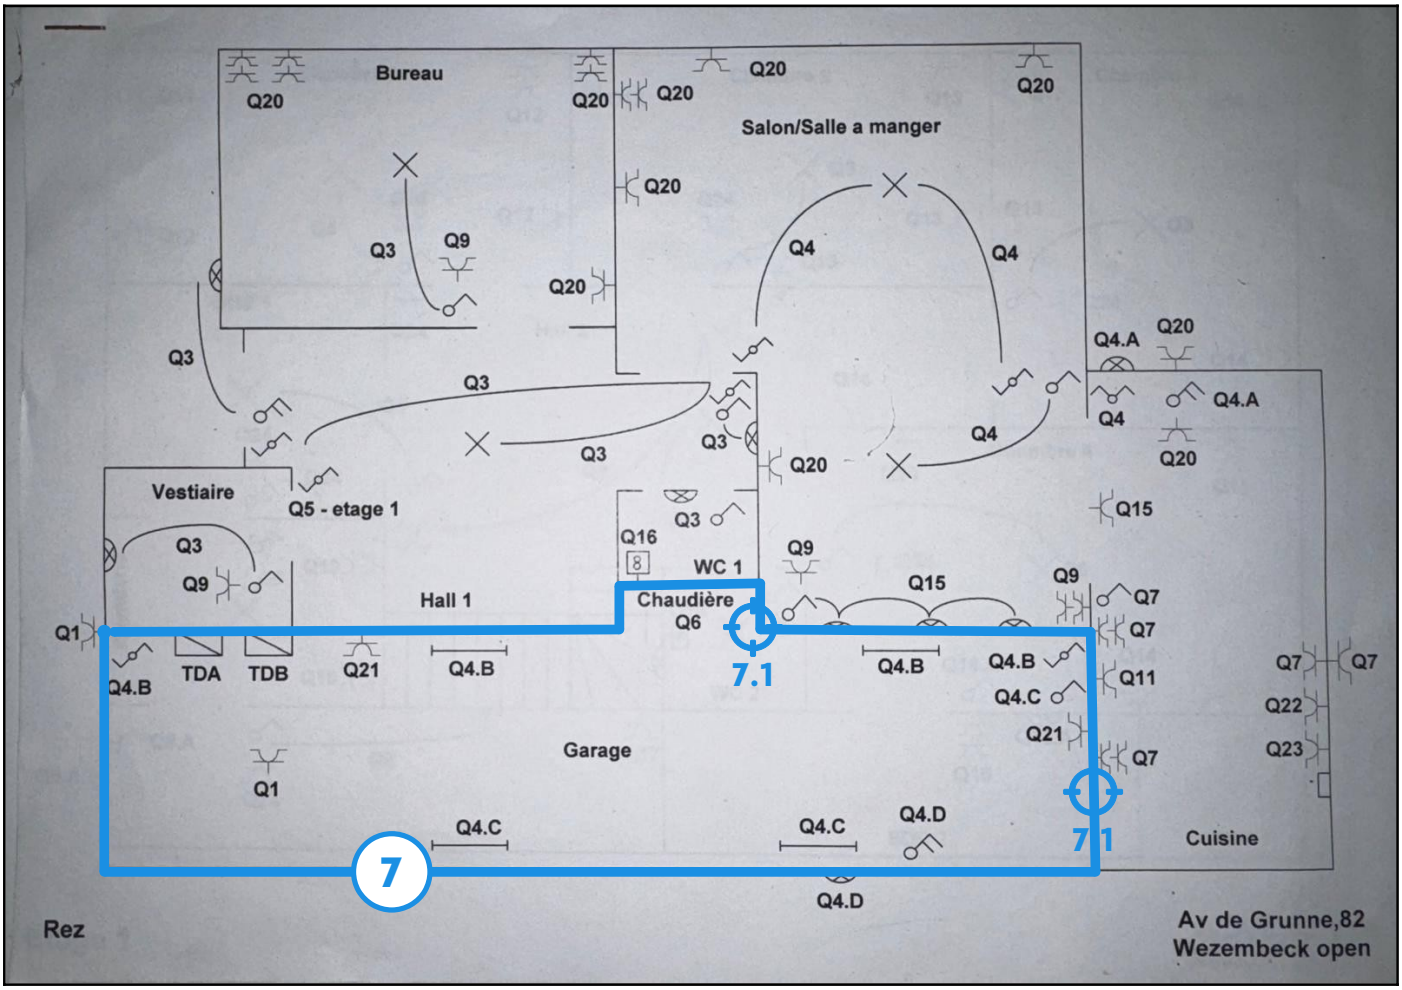
Plan 1.4: gelijkvloers

Beschrijving	Type	Actie
7. cementering muren	Geen asbest	-
7.1 Code: mm03	Mengmonster	-

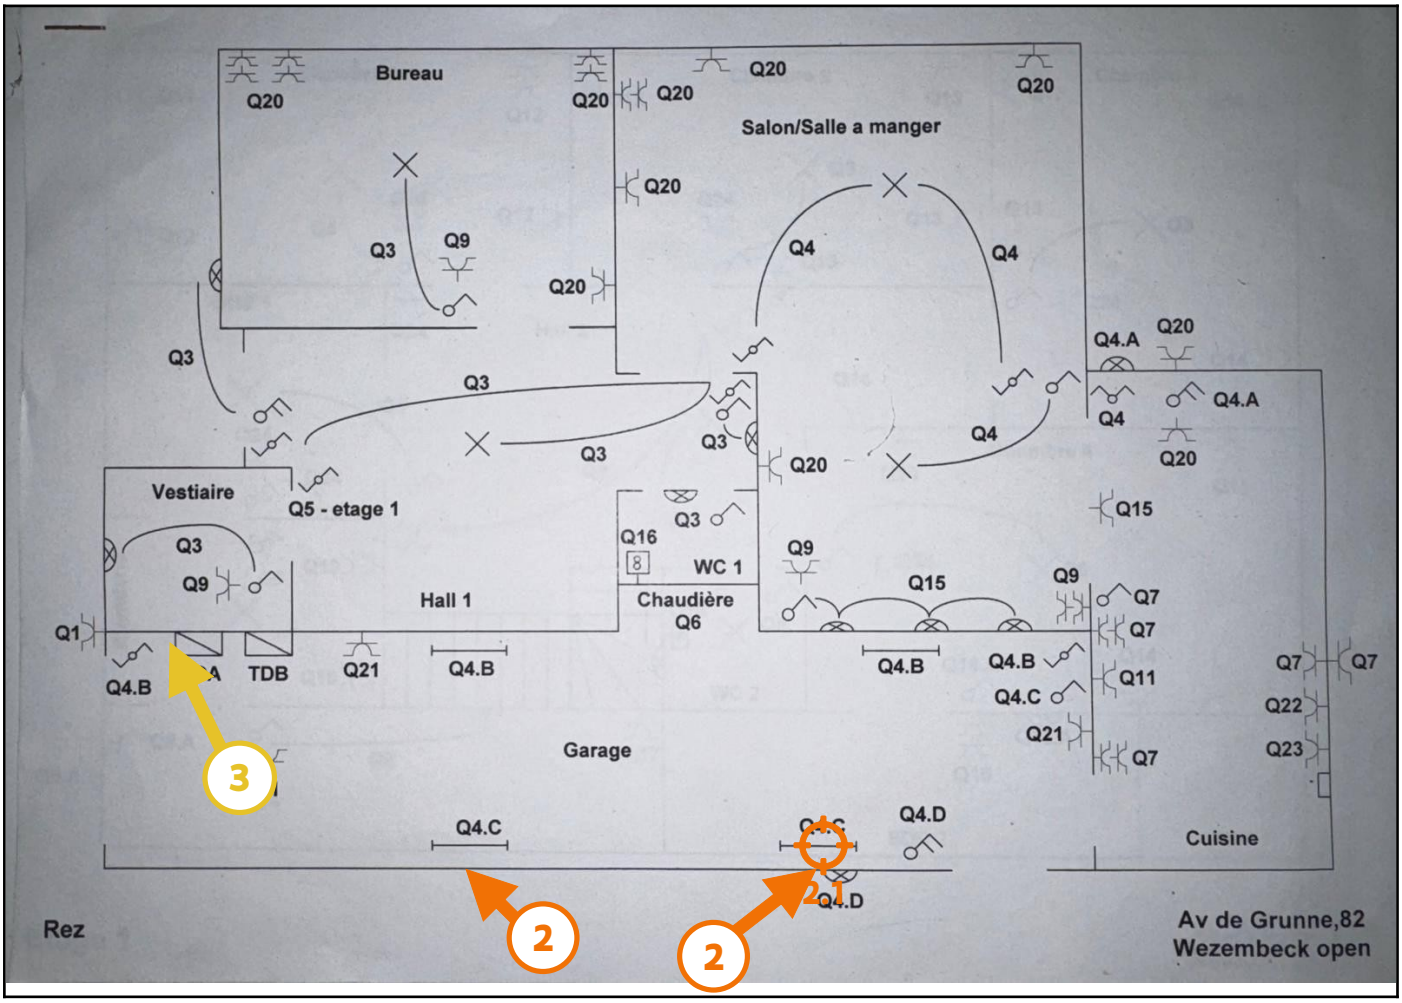
Plan 1.5: gelijkvloers

Beschrijving	Type	Actie
2. raamtabletten	Asbestmateriaal	Verwijderen
2.1 Code: mm04	Puntmonster	-
3. bakelieten afdakdoos	Asbestmateriaal	Zorgvuldig beheren

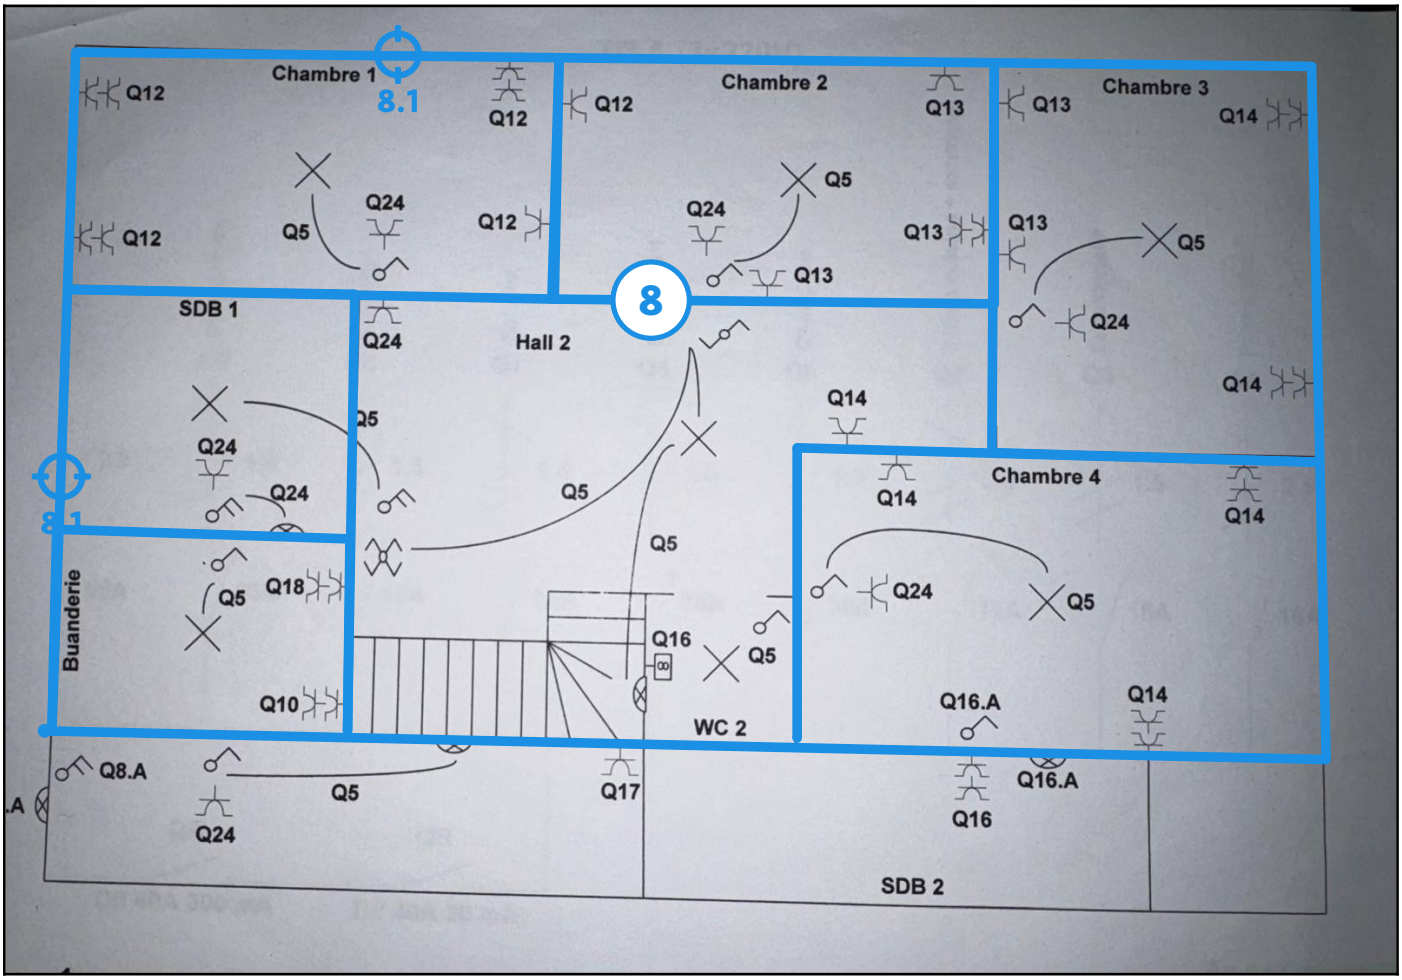
Plan 1.6: verdieping 1

Beschrijving	Type	Actie
8. pleisterwerk muren	Geen asbest	-
8.1 Code: mm01	Mengmonster	-

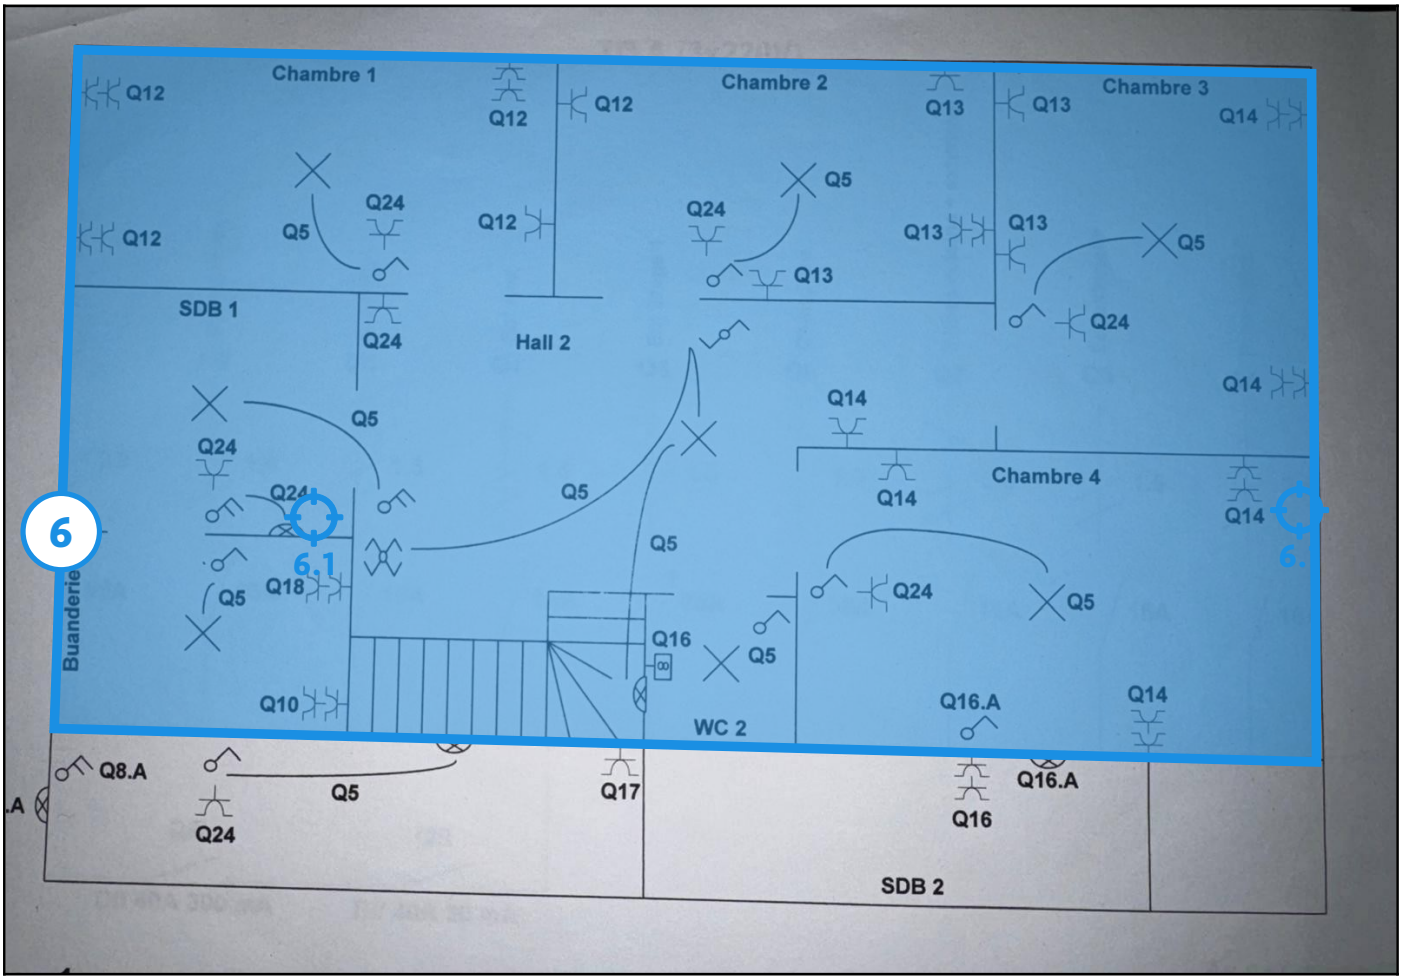
Plan 1.7: verdieping 1

Beschrijving	Type	Actie
6. pleisterwerk plafond	Geen asbest	-
6.1 Code: mm02	Mengmonster	-

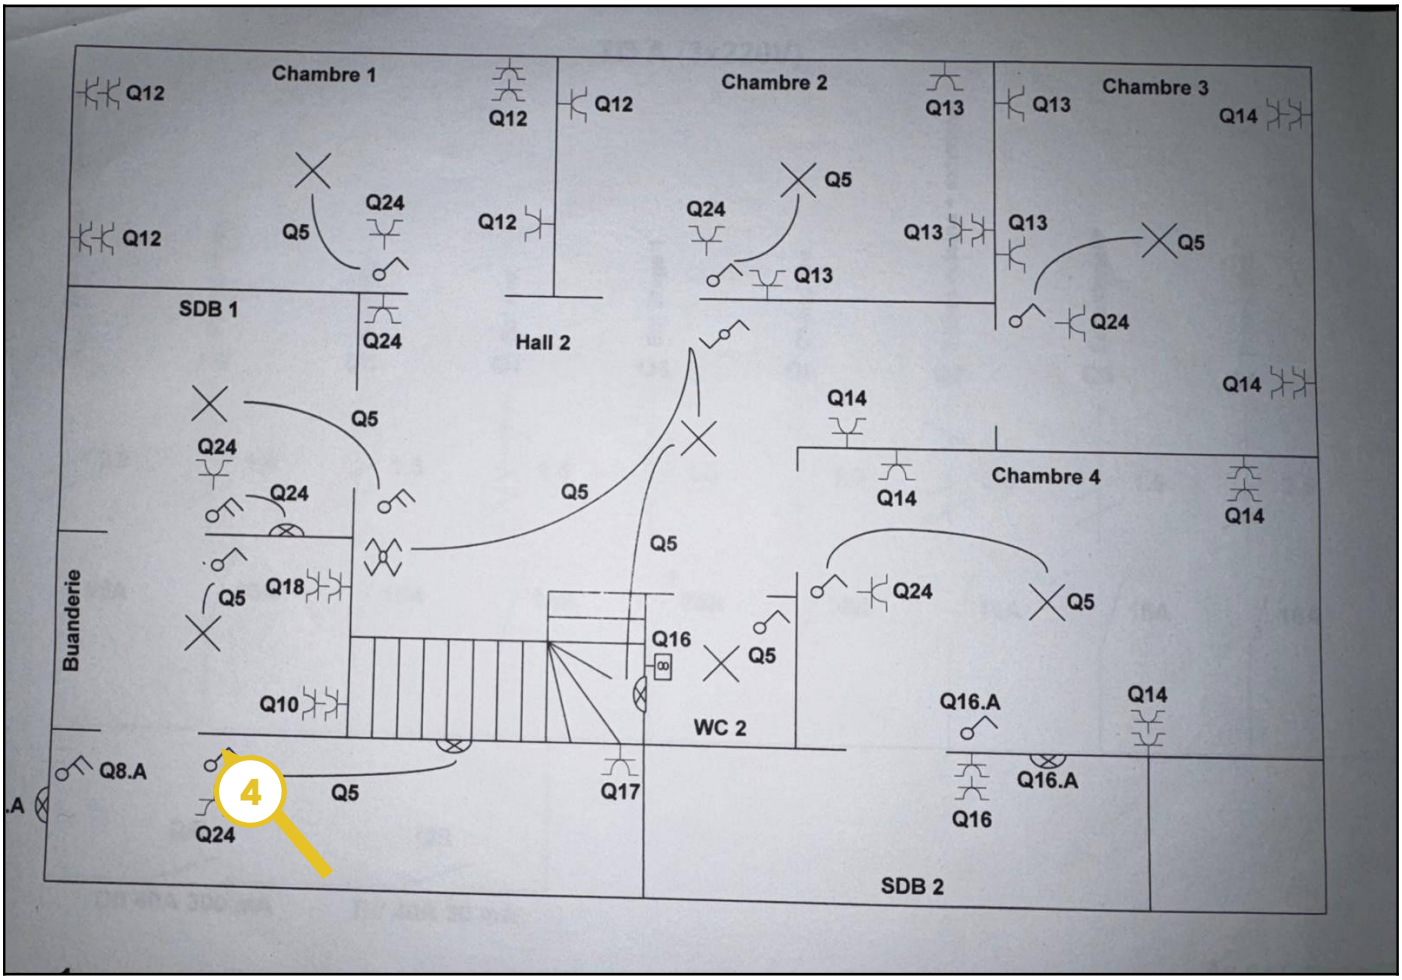
Plan 1.8: verdieping 1

Beschrijving	Type	Actie
4. bakeliet schakelaar	Asbestmateriaal	Zorgvuldig beheren

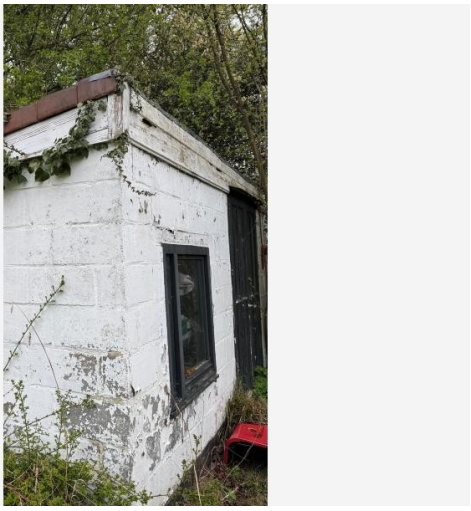
Zone 2: Tuinhuis

0 Asbestmaterialen

0 Beperkingen

0 Uitsluitingen

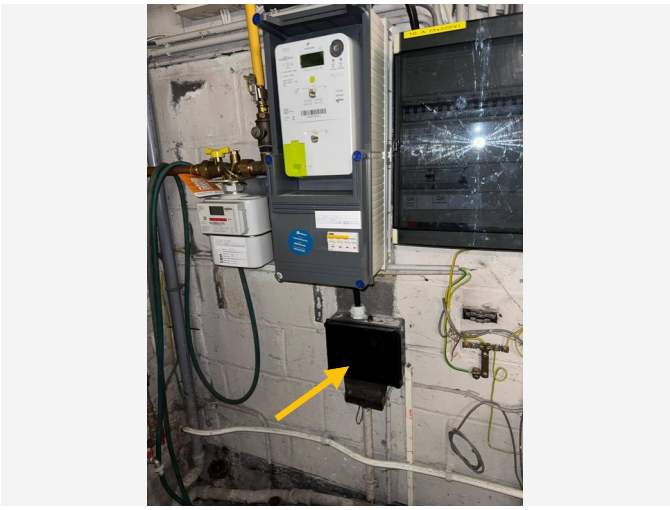
Fiche 3: bakelieten afdakdoos

Het asbestmateriaal valt onder de mijlpaal van 2040.

Eindbeoordeling materiaalrisico	Laag materiaalrisico en/of verlaagde kans op vezelvrijgave

Gebondenheid	Categorie 1: hechtgebonden in oorsprong
Asbestsoort (vezeltype)	Crocidoliet aanwezig
Asbestconcentratie	Laag (< 50%)
Afschermingsgraad van het gehele materiaal	Geheel of deels vrij aan de binnenlucht, maar geen contact met binnenluchtstromen
Toestand van het materiaal	Onbeschadigd, niet verweerd

- Zorg voor een veilig beheer. Vermijd het beschadigen van het asbestmateriaal. Controleer de toestand jaarlijks op wijzigingen.
- Voer bijkomende staalname(s) uit.

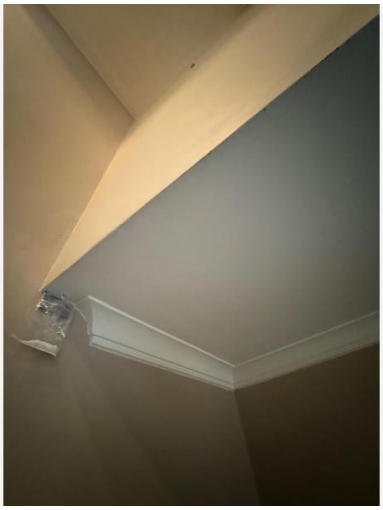
Fiche 6: pleisterwerk plafond

Geen asbest

#	Type	Referentie	Resultaat
6.1	Mengmonster	mm02	Geen asbest
