Asbestinventarisattest

Prins Albertlaan 91, 8400 Oostende

Attestnummer : **20260902-000056.000**
Uitgegeven op : **02.09.2026**
Geldig tot : **Onbeperkt** (tenzij de toestand wijzigt)

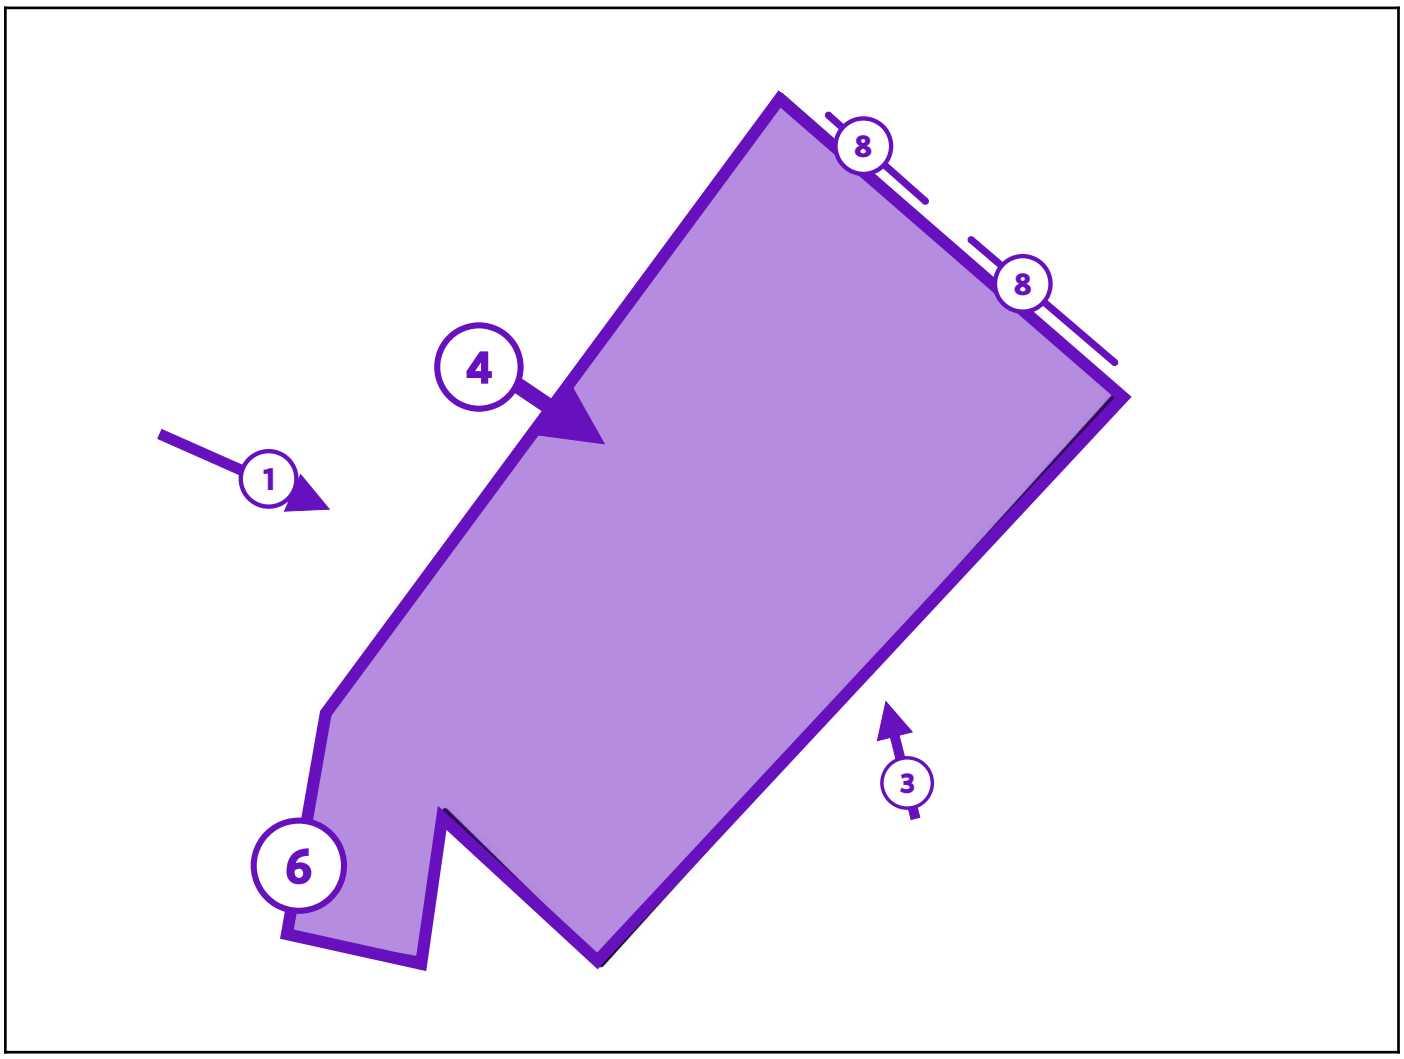
Plan 1.1: woning

Beschrijving	Type	Actie
1. Geen toegang tot de eigendom verleend door eigenaar	Beperking	-
3. Rookgaskanalen niet inspecteerbaar.	Beperking	-
4. Lift niet aanwezig in de woning	Beperking	-
6. Inspectie van de woning aan de binnenzijde onmogelijk (pleisterwerk)	Beperking	-
8. Mastiek of afdichtingskit op gelijkvloers straatzijde	Overige ruimte of materiaal	-

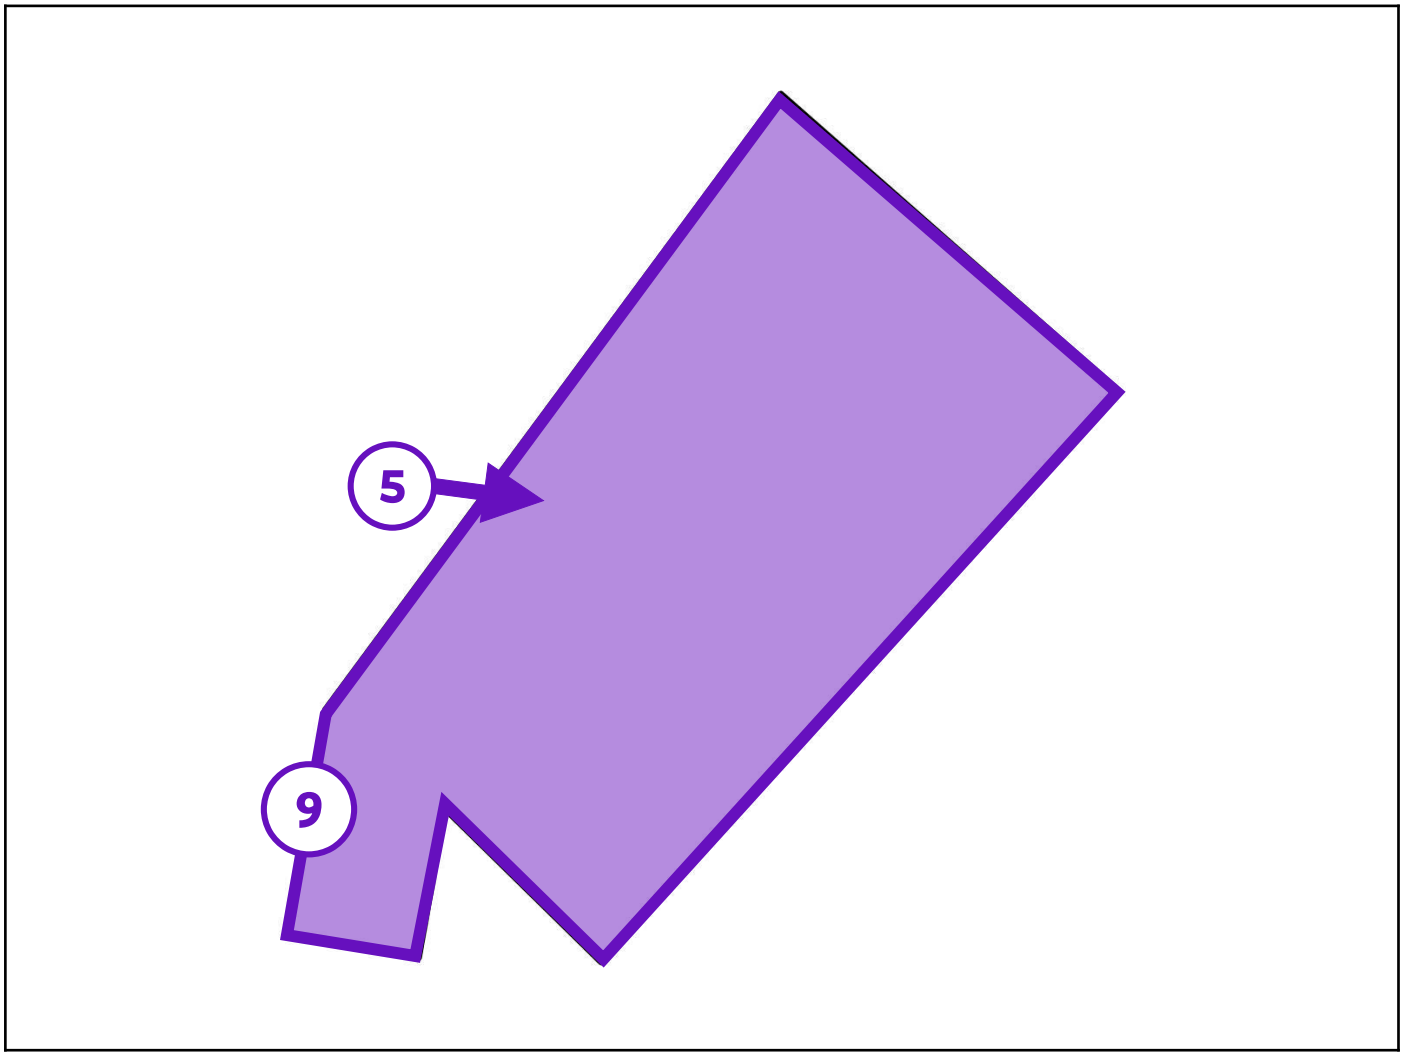
Plan 1.2: woning varia

Beschrijving	Type	Actie
5. Verwarmingsinstallatie kon niet onderzocht worden	Beperking	-
9. Dakbedekking aanwezig, niet volledig inspecteerbaar	Overige ruimte of materiaal	-

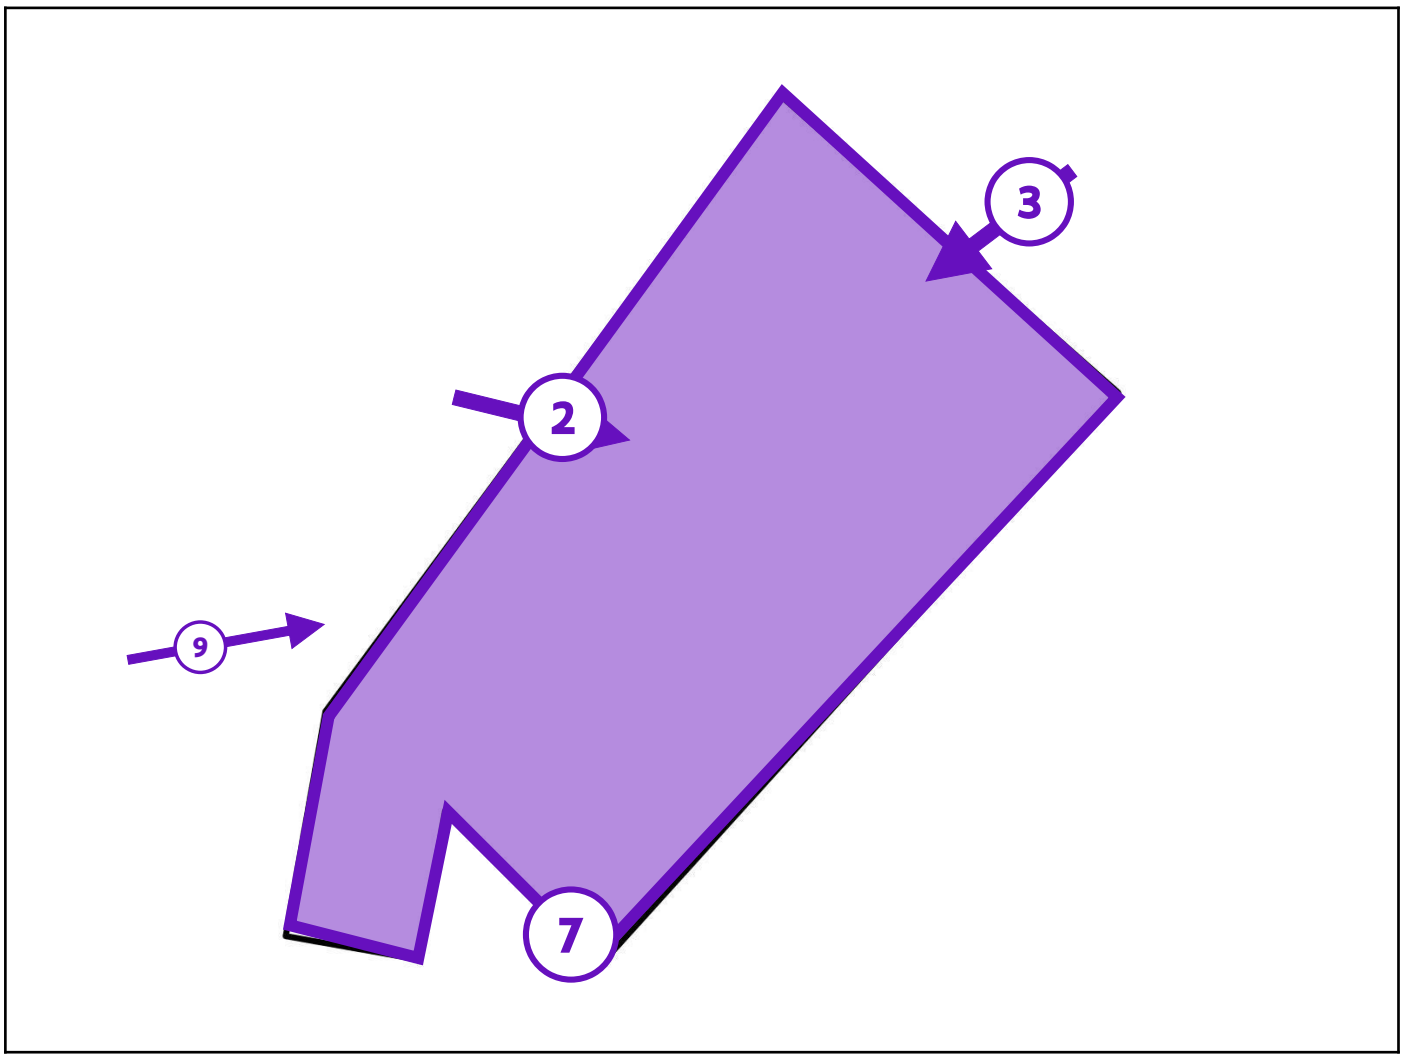
Plan 1.3: woning varia 2

Beschrijving	Type	Actie
2. Leidingisolatie al of niet aanwezig, kon niet onderzocht worden	Beperking	-
3. Rookgaskanalen niet inspecteerbaar.	Beperking	-
7. Onderdak niet inspecteerbaar	Beperking	-
9. Dakbedekking aanwezig, niet volledig inspecteerbaar	Overige ruimte of materiaal	-

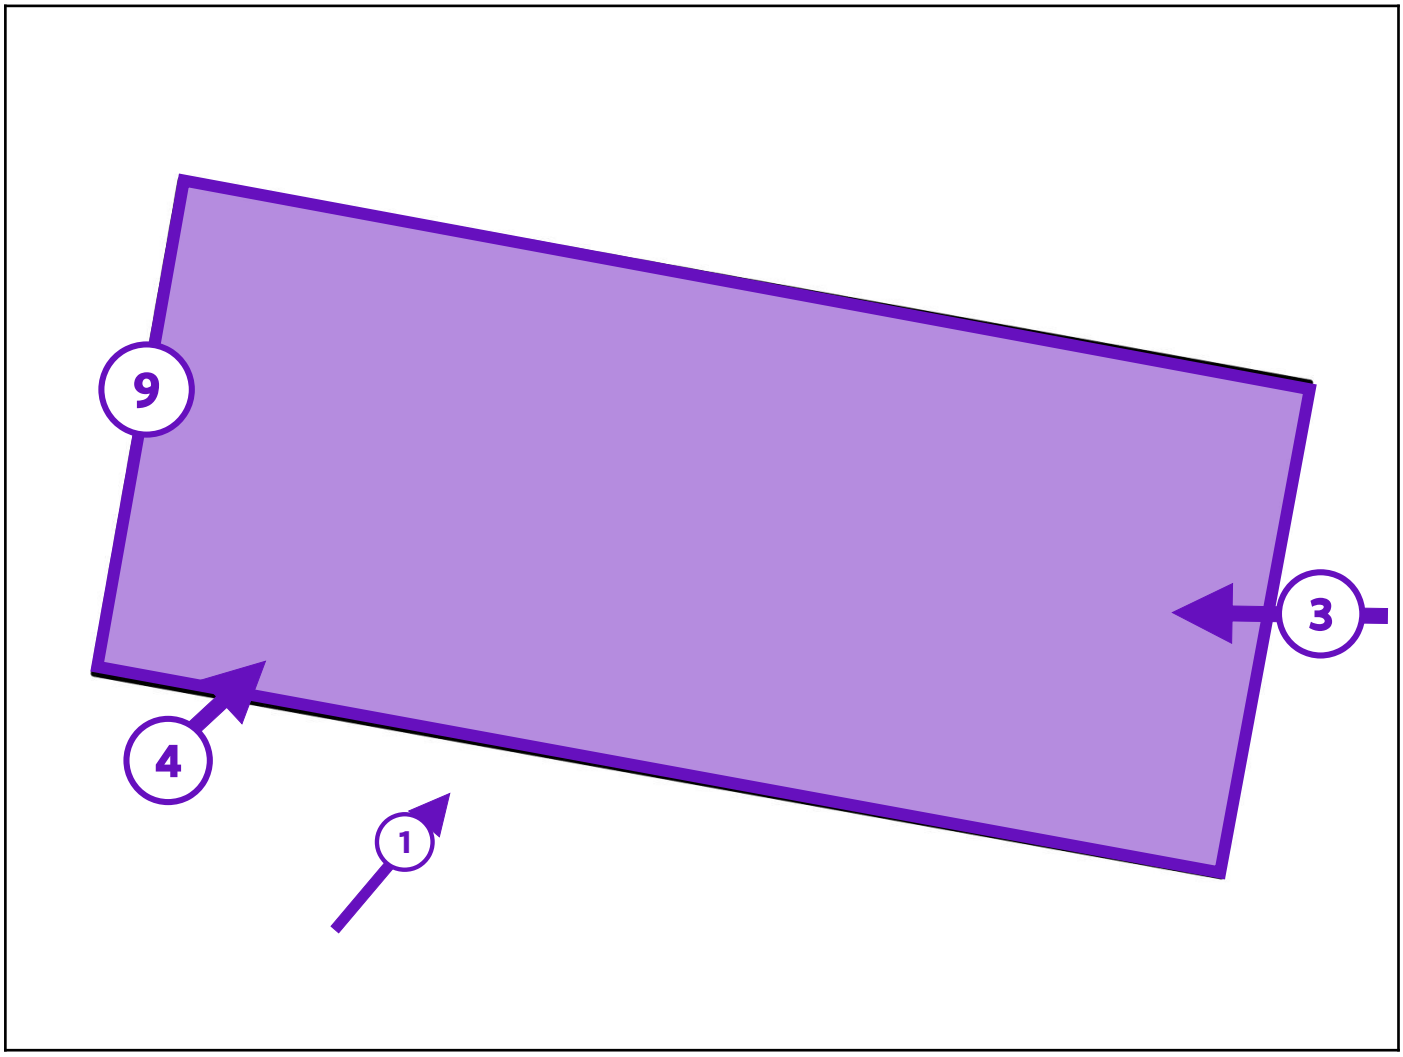
Plan 2.1: Tuinhuis plan

Beschrijving	Type	Actie
1. Geen toegang tot de eigendom verleend door eigenaar	Beperking	-
3. Rookgaskanalen niet inspecteerbaar.	Beperking	-
4. Lift niet aanwezig in de woning	Beperking	-
9. Dakbedekking aanwezig, niet volledig inspecteerbaar	Overige ruimte of materiaal	-

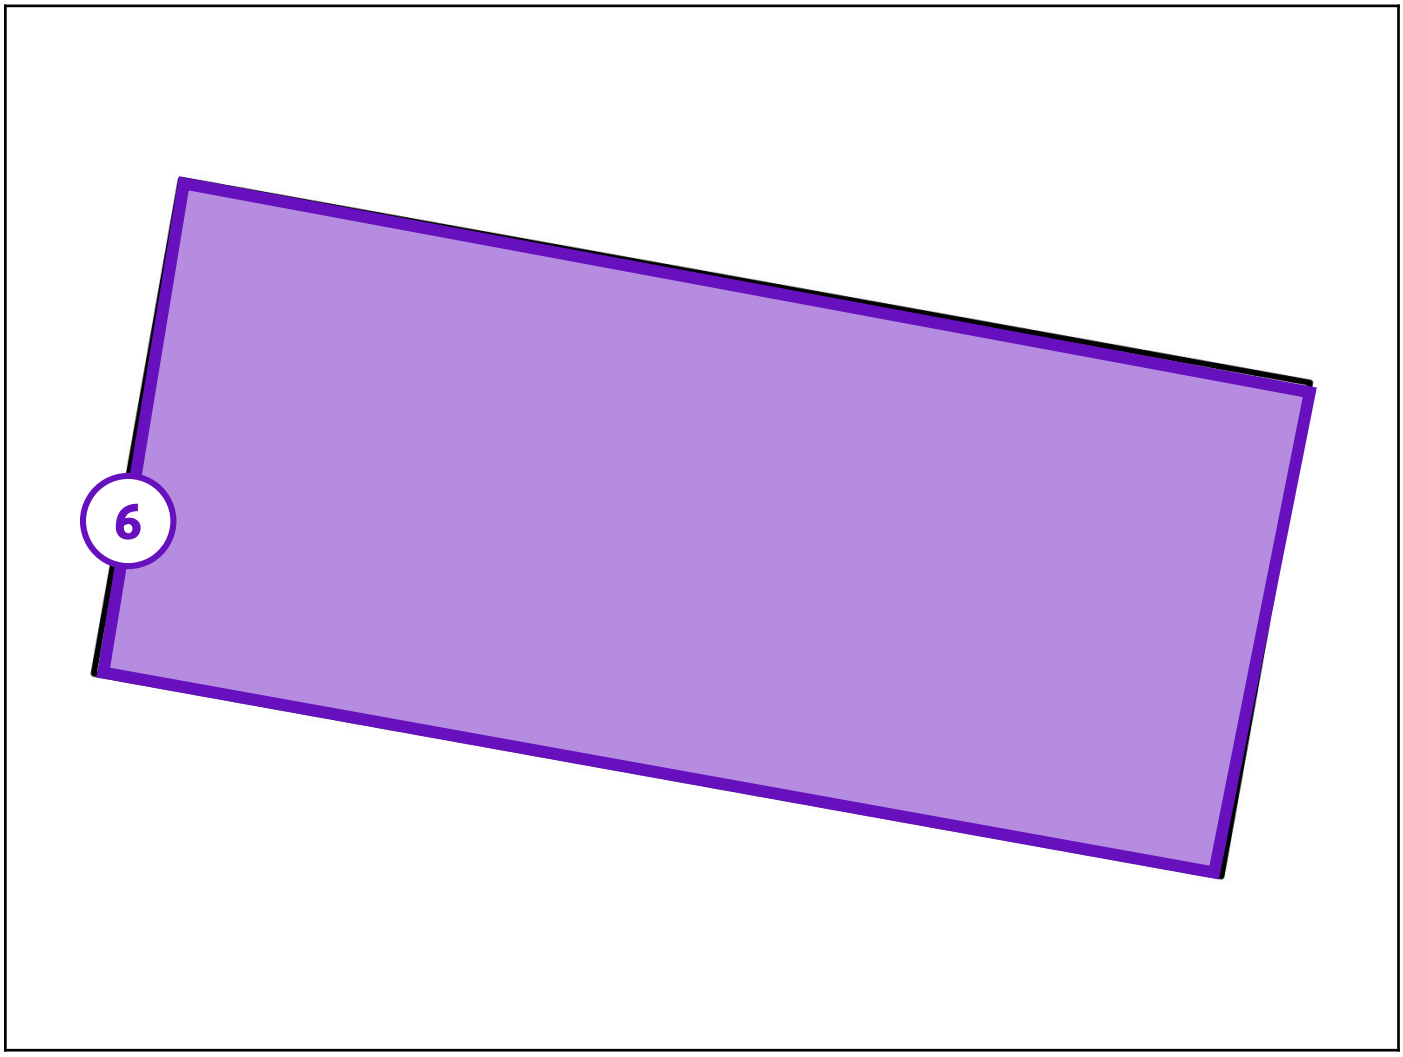
Plan 2.2: Tuinhuis varia

Beschrijving	Type	Actie
6. Inspectie van de woning aan de binnenzijde onmogelijk (pleisterwerk)	Beperking	-

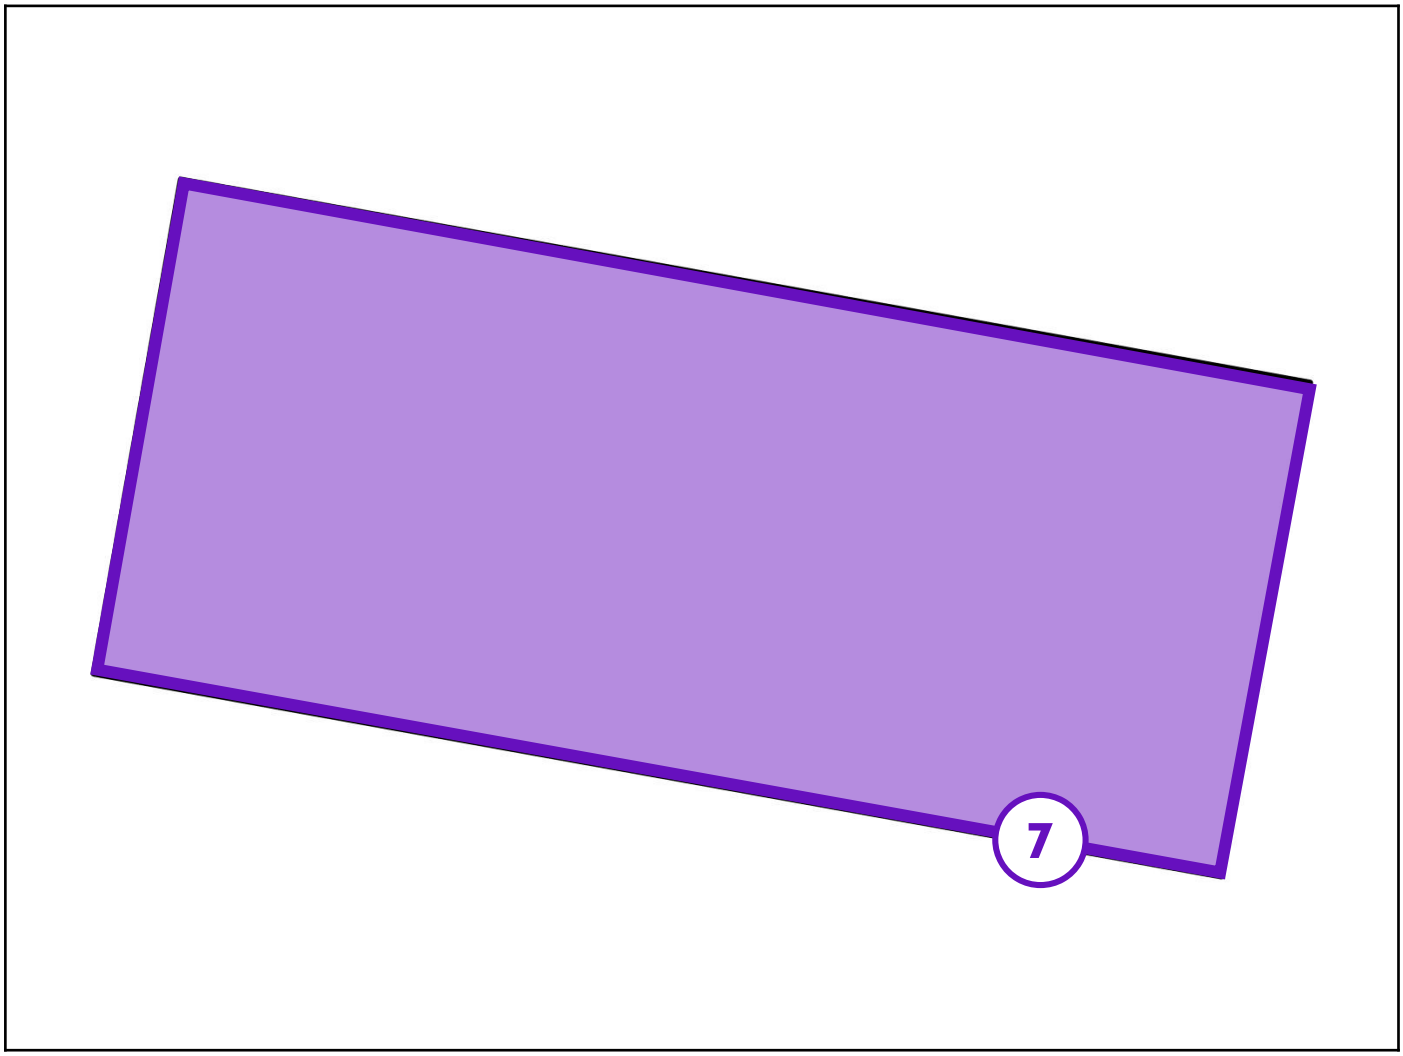
Plan 2.3: Tuinhuis varia 2

Beschrijving	Type	Actie
7. Onderdak niet inspecteerbaar	Beperking	-
