Asbestinventarisattest

Sportlaan 6/W008, 9160 Lokeren

Attestnummer : **20260918-000017.000**
Uitgegeven op : **18.09.2026**
Geldig tot : **18.09.2036**

Asbestveilig (maar niet asbestvrij)

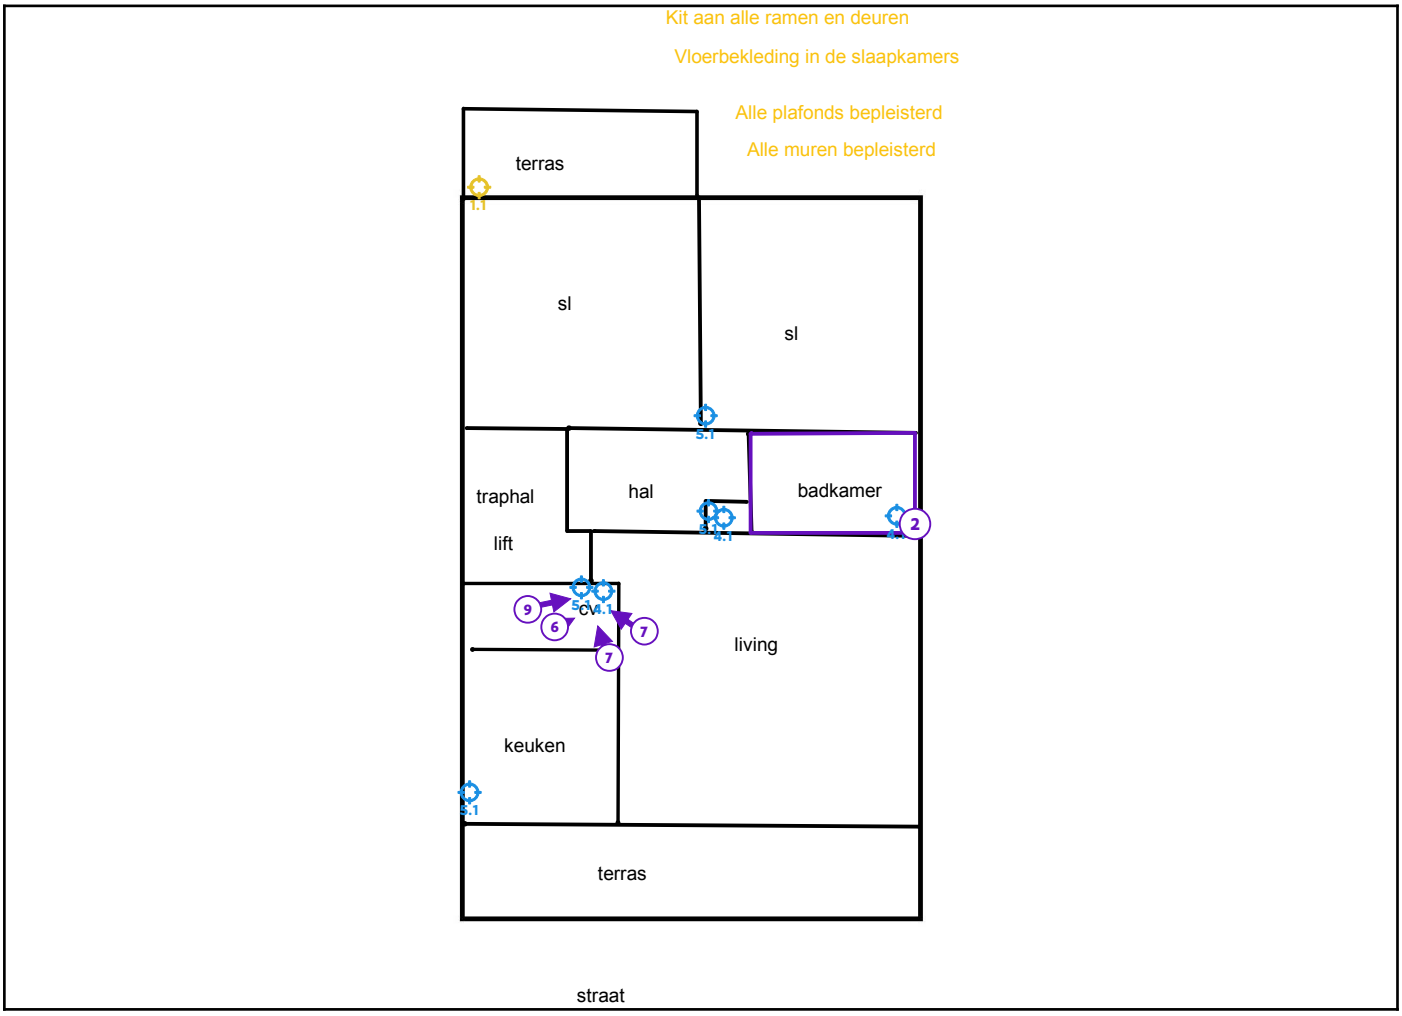
Plan 1.2: W8

Beschrijving	Type	Actie
1. kit ramen; raam muur	Asbestmateriaal	Zorgvuldig beheren
1.1 Code: 3	Puntmonster	-
2. tegellijm niet te bemonsteren zonder destructief onderzoek	Advies	-
3. Niet waarneembare toepassingen onder vloerbekleding	Advies	-
4. bepleistering op de plafonds	Geen asbest	-
4.1 Code: 2	Mengmonster	-

5. bepleistering op de muren	Geen asbest	-
5.1 Code: 1	Mengmonster	-
6. rookgaskanaal ketel in roestvrij staal	Overige ruimte of materiaal	-
7. materialen aan de stookketel	Overige ruimte of materiaal	-
9. Leidingisolatie	Overige ruimte of materiaal	-

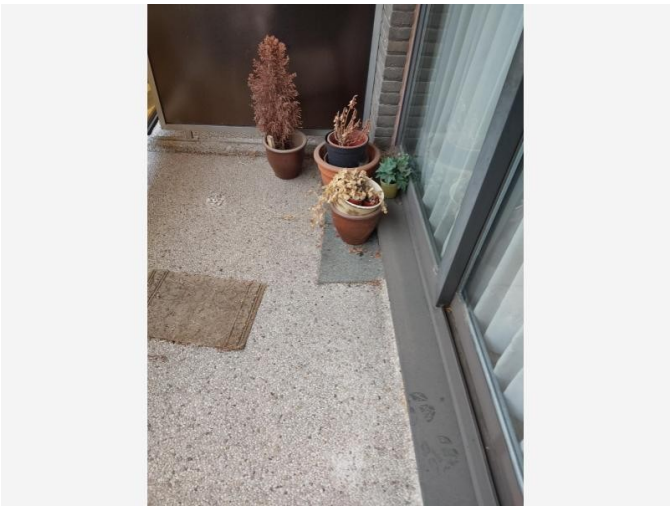
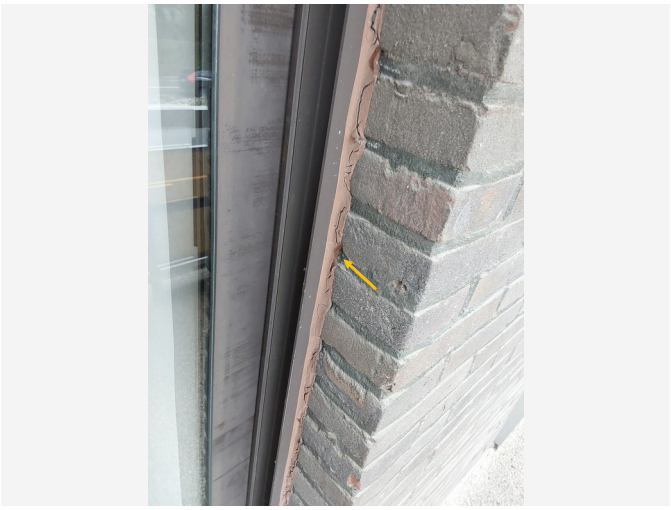
Fiche 1: kit ramen; raam muur

Asbestmateriaal

Eindbeoordeling materiaalrisico	Laag materiaalrisico en/of verlaagde kans op vezelvrijgave

Gebondenheid	Categorie 1: hechtgebonden in oorsprong
Asbestsoort (vezeltype)	Alleen chrysotiel aanwezig
Asbestconcentratie	Laag (< 50%)
Afschermingsgraad van het gehele materiaal	Geheel of deels vrij aan de buitenlucht, maar geen contact met binnenlucht
Toestand van het materiaal	Licht beschadigd, licht verweerd. Intacte calciumsilicaatplaat of materiaal met categorie 3-gebondenheid

#	Type	Referentie	Resultaat
1.1	Puntmonster	3	Chrysotiel

Beschrijving	kit ramen; raam muur
Omgeving	Buiten
Primaire drager	Wandopening verticaal (raam, deur, ...)
Asbestmateriaal	In-situ afwerkingslagen - Pasta, stopverf, voegsel, stopsel, vulsel, mastiek, kitten, ...
Bindmiddel van asbestmateriaal	Kitten, mastiek, pasta
Gebondenheid op basis van bindmiddel	Hecht
Hoeveelheid (gewicht - aantal)	• 1,00 kg - 1 stuk
Totaal gewicht	1,00 kg
Eenvoudig bereikbaar	Ja
Bevestigingswijze	• Verlijmd, ingegoten, versmeerd
Identificatiemethode	Een monstername door de asbestdeskundige met laboanalyse door een asbestlabo.
Destructieve handeling voor identificatie	Nee

- Zorg voor een veilig beheer. Vermijd het beschadigen van het asbestmateriaal. Controleer de toestand jaarlijks op wijzigingen.

- Eenvoudige handelingen: mag via doe-het-zelf of door werknemer(s) met opleidingsattest eenvoudige handelingen
  Een doe het zelver mag hechtgebonden buitentoepassingen verwijderen zonder beschadigen of vergruizen. Binnen alléén als ze intact zijn en geen vezels zichtbaar. Beschadigd of verweerd asbest mag enkel ook door doe-het-zelf verwijderd worden indien er niemand anders in de buurt is. Gezien de ouderdom en verwering het asbestmateriaal doet men toch best bij verwijdering beroep op werknemers met een opleidingsattest. Zij hebben ervaring en de juiste materialen om dit veilig te laten verlopen. Het verwijderen van de kit van de muur vereist ervaring en aangepast materiaal, gevaar voor vezelvrijgave. Wil U toch zelf verwijderen? Zorg er dan voor dat : U zich goed beschermt met een FFP3 wegwerpmasker of halfgelaadsmasker met P3 filter, wegweroverall type Tyvek CAT III, type 5,6 en handschoenen wegwerp of afwasbaar en afspoelbaar schoeisel. Er geen minderjarigen of derden aanwezig zijn U loskomende deeltjes en afval dubbel en luchtdicht verpakt in stevig PE-folie U beschikt over een vernevelaar (water) of fixeermiddel om het asbestmateriaal eerst te fixeren. U weet hoe U het asbestmateriaal veilig kan demonteren zonder stof of breuken. U beschikt over natte doeken om eventuele resten en stof weg te nemen. U asbestaval laat ophalen door een geregistreede

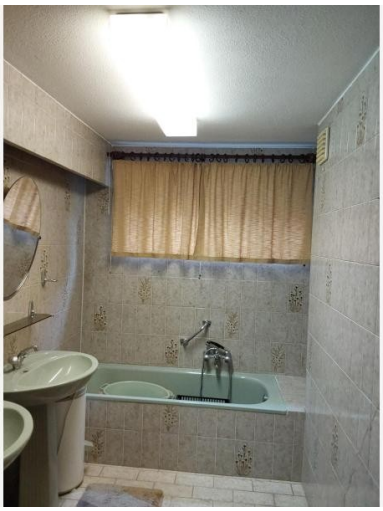
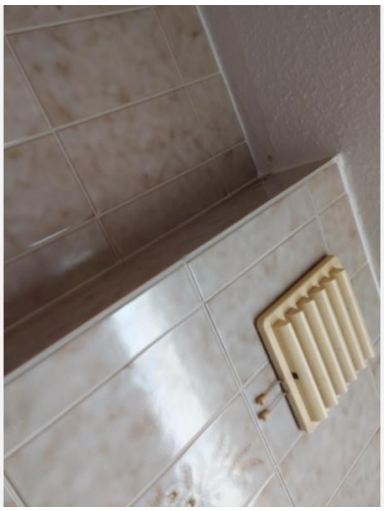
Fiche 2: tegellijm niet te bemonsteren zonder destructief onderzoek

Geen vrije te bemonsteren lijm gespot. Tegellijm kan asbesthoudend zijn. Een destructief onderzoek kan uitsluitsel brengen.

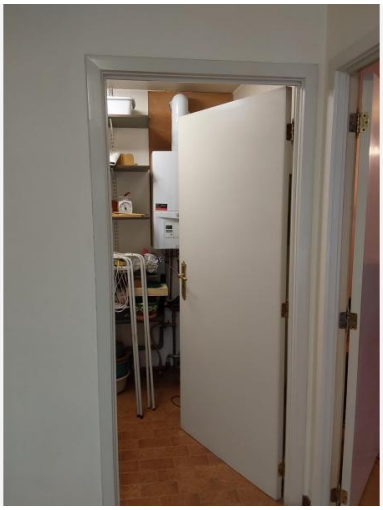
Fiche 5: bepleistering op de muren

Geen asbest

#	Type	Referentie	Resultaat
5.1	Mengmonster	1	Geen asbest

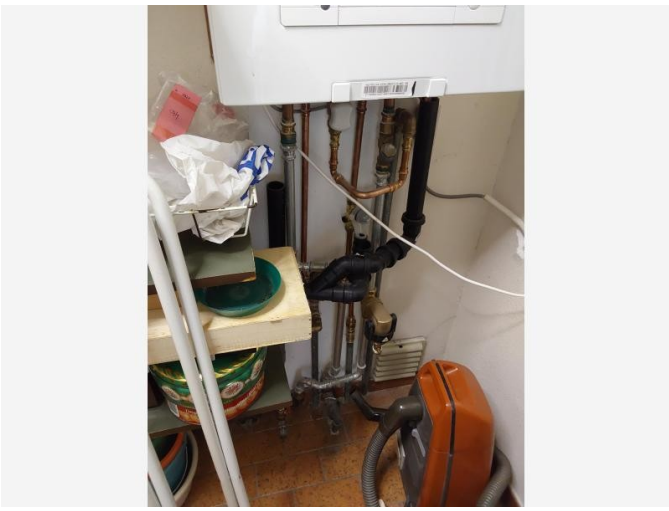
Beschrijving	Notitie	Terug te vinden op plannen
Fiche 6: rookgaskanaal ketel in roestvrij staal	in roestvrij staal rookkanaal	Plan 1.2: W8
Fiche 7: materialen aan de stookketel	De zichtbare materialen rondom de stookketel zijn niet asbestverdacht.	Plan 1.2: W8

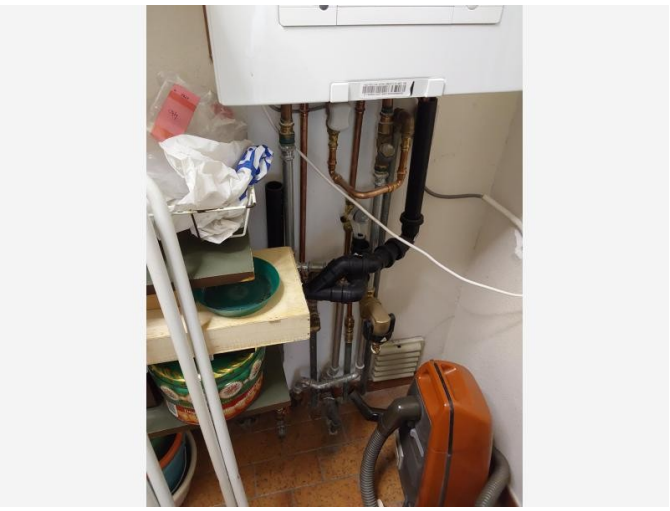
Beschrijving	Notitie	Terug te vinden op plannen
Fiche 8: materialen en ruimtes die horen bij de liftinfrastructuur	Gemeenschappelijke delen	-
Fiche 9: Leidingisolatie	-	Plan 1.2: W8
Fiche 10: Dakbedekking	Gemeenschappelijke delen	-
Fiche 11: materialen onder de dakbedekking	Gemeenschappelijke delen	-
