Asbestinventarisattest

Durmelaan 62A, 9160 Lokeren

Attestnummer : **20250626-000287.000**
Uitgegeven op : **26.06.2025**
Geldig tot : **Onbeperkt** (tenzij de toestand wijzigt)

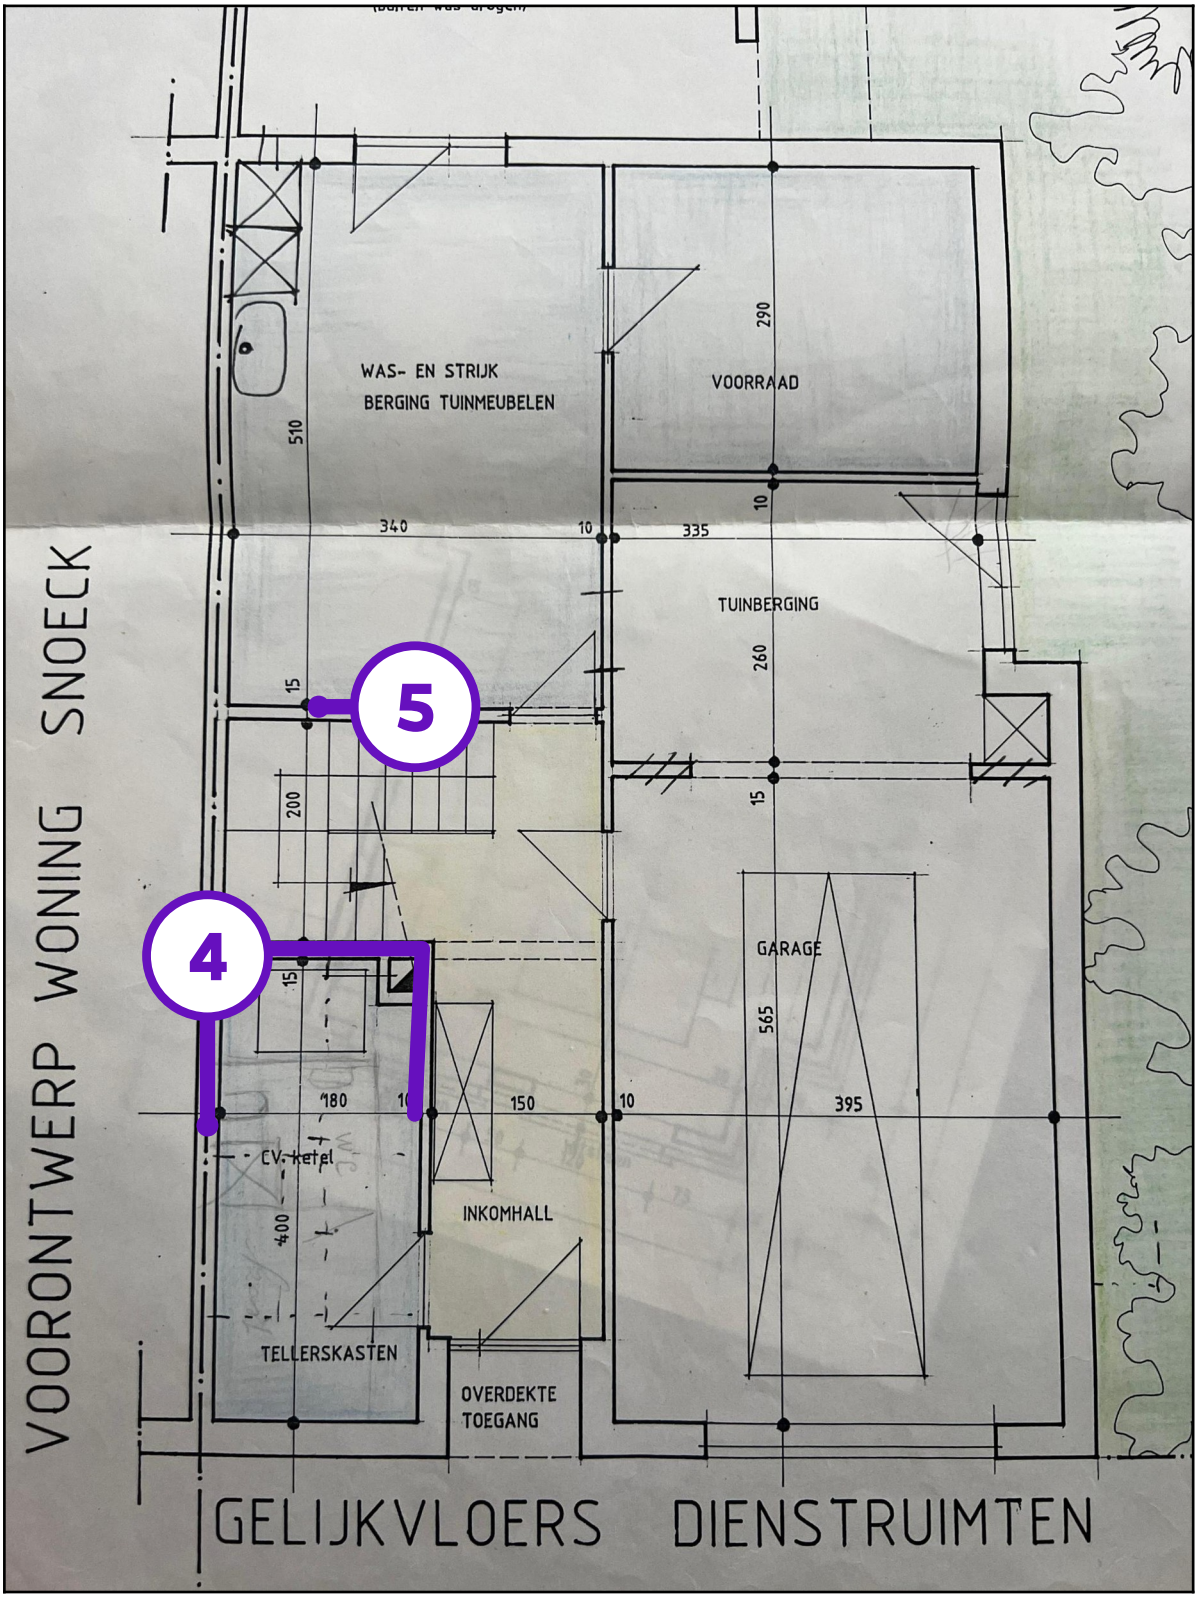
Plan 1.1: Gelijkvloers

4. Tegels	Advies	-
5. Ketel	Advies	-

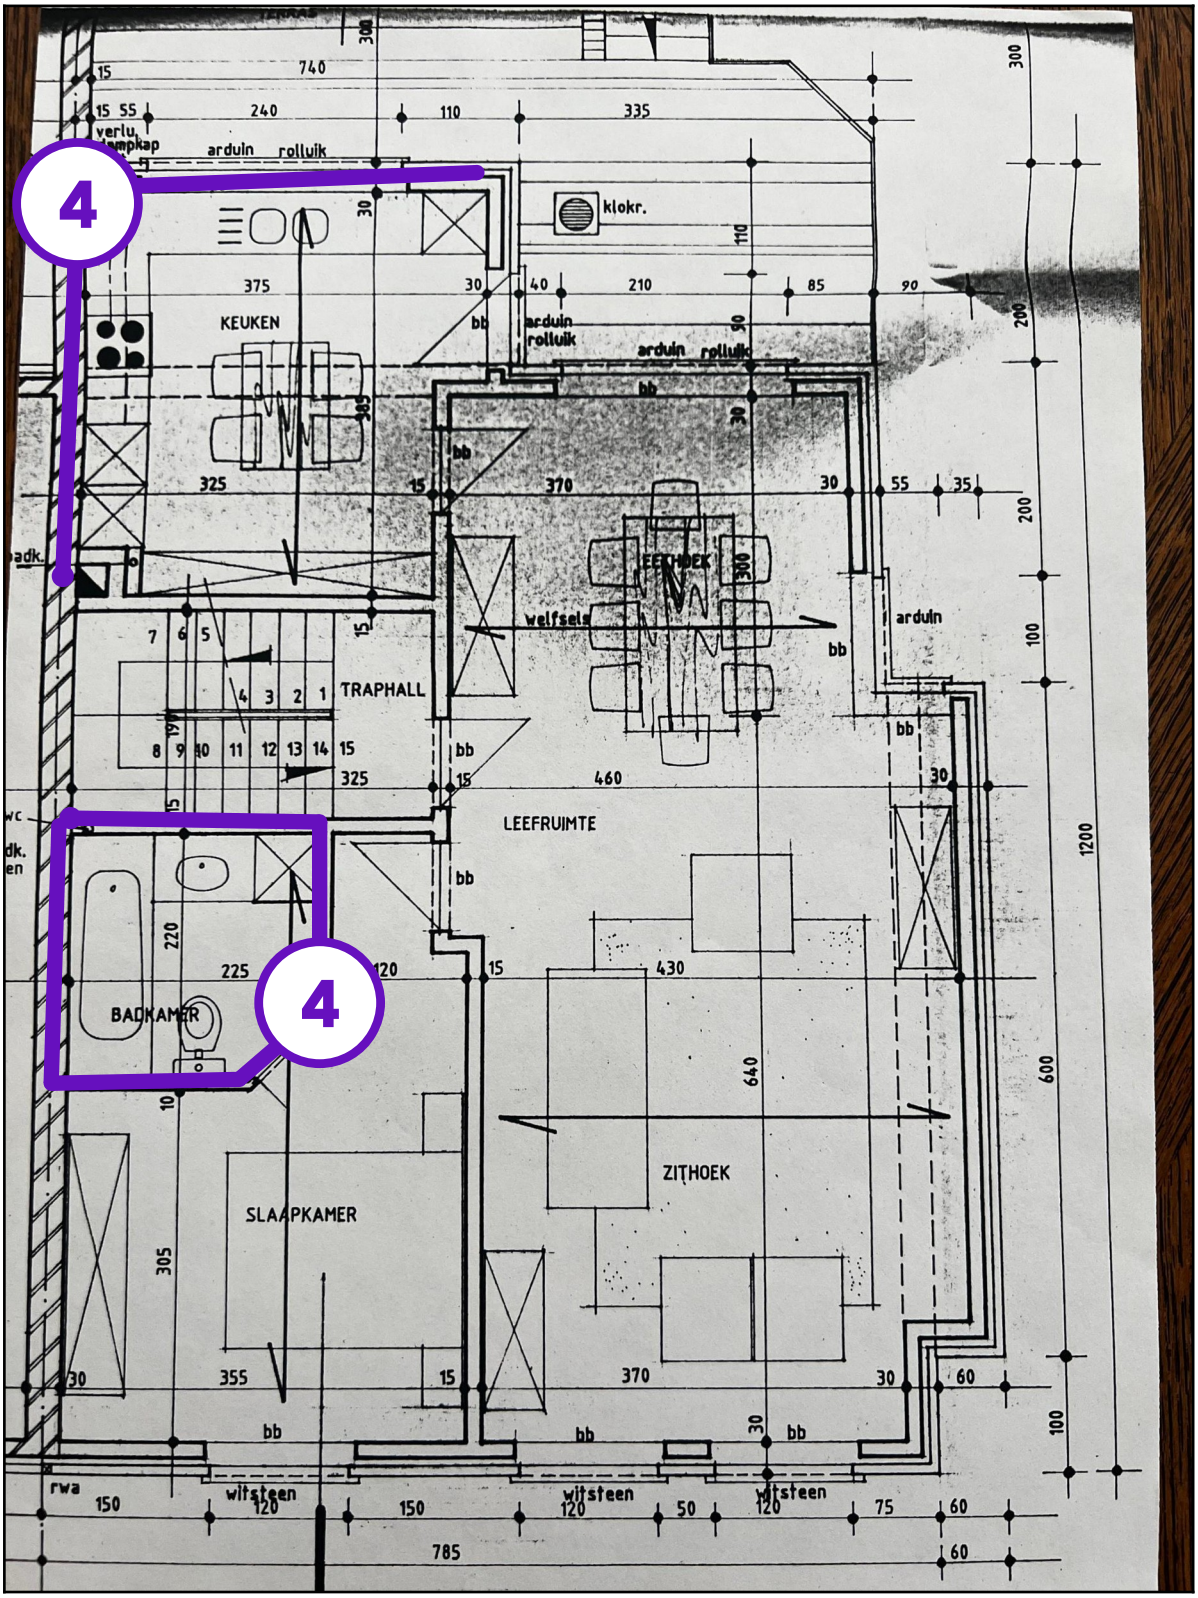
Plan 1.2: 1ste verdieping

4. Tegels	Advies	-

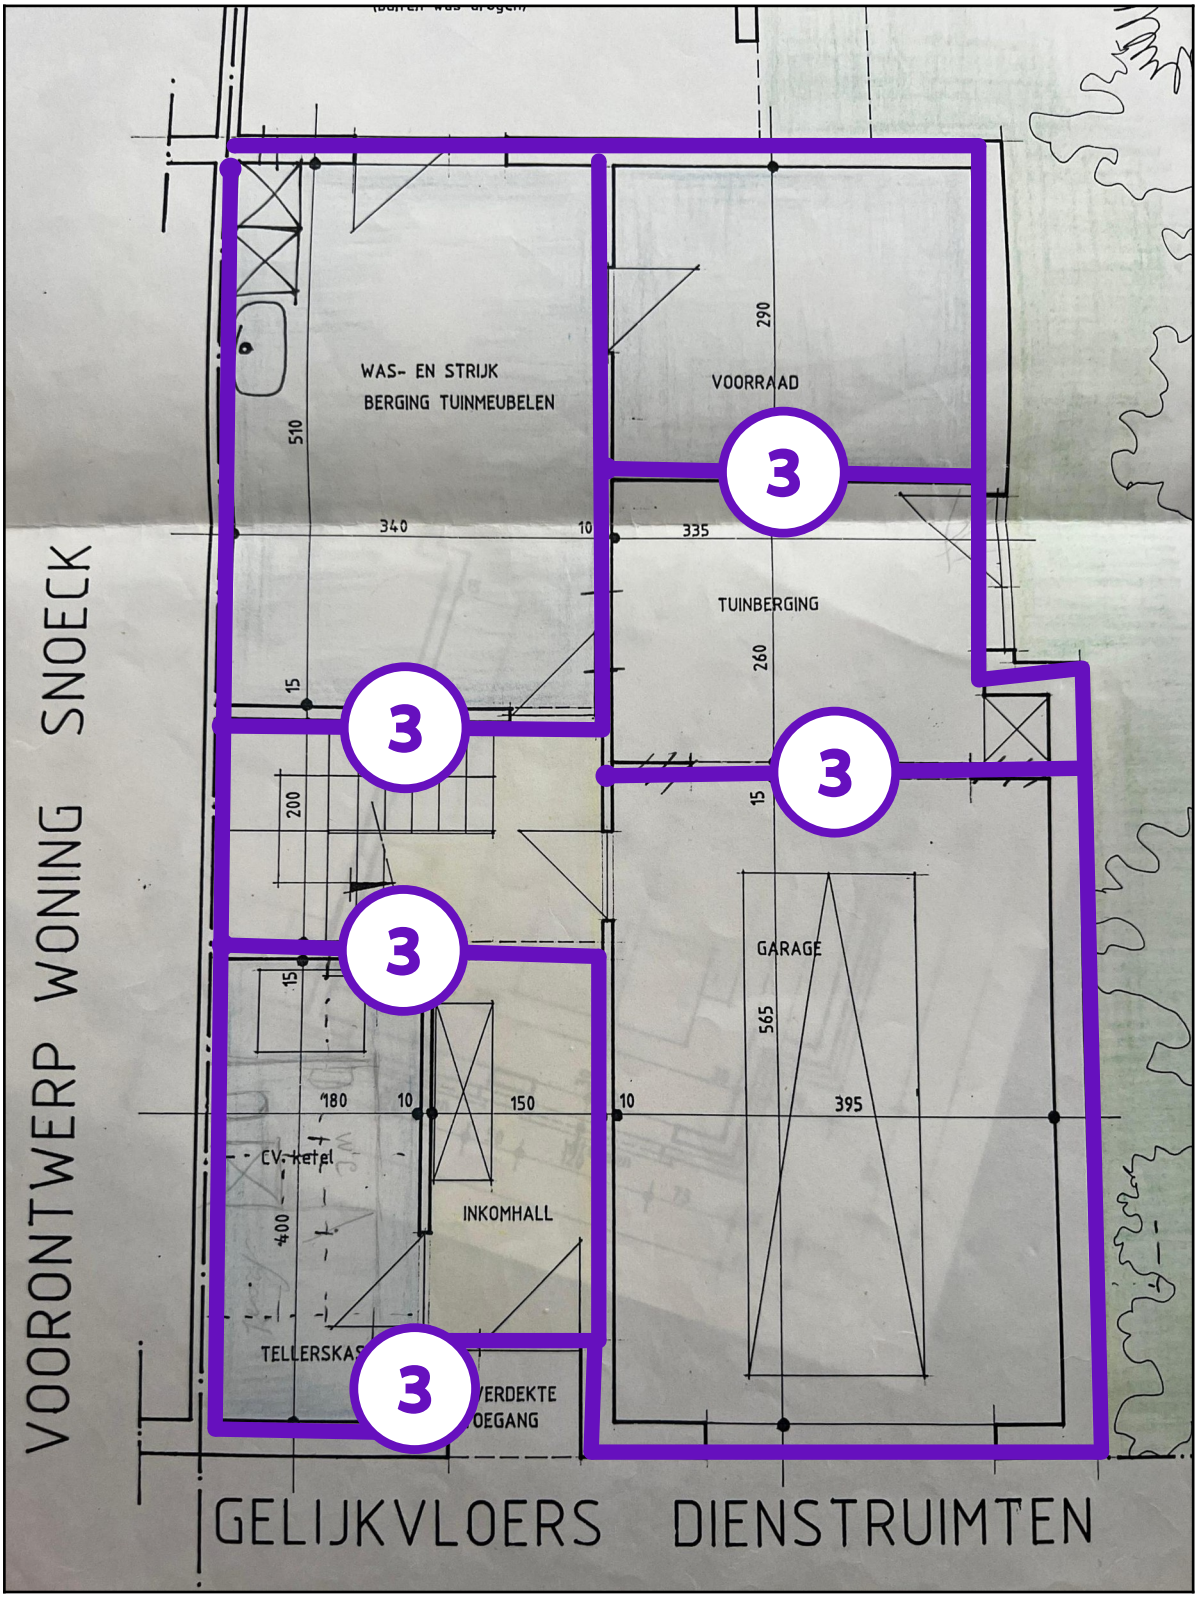
Plan 1.5: Plinten gelijkvloers

3. Plinten	Advies	-

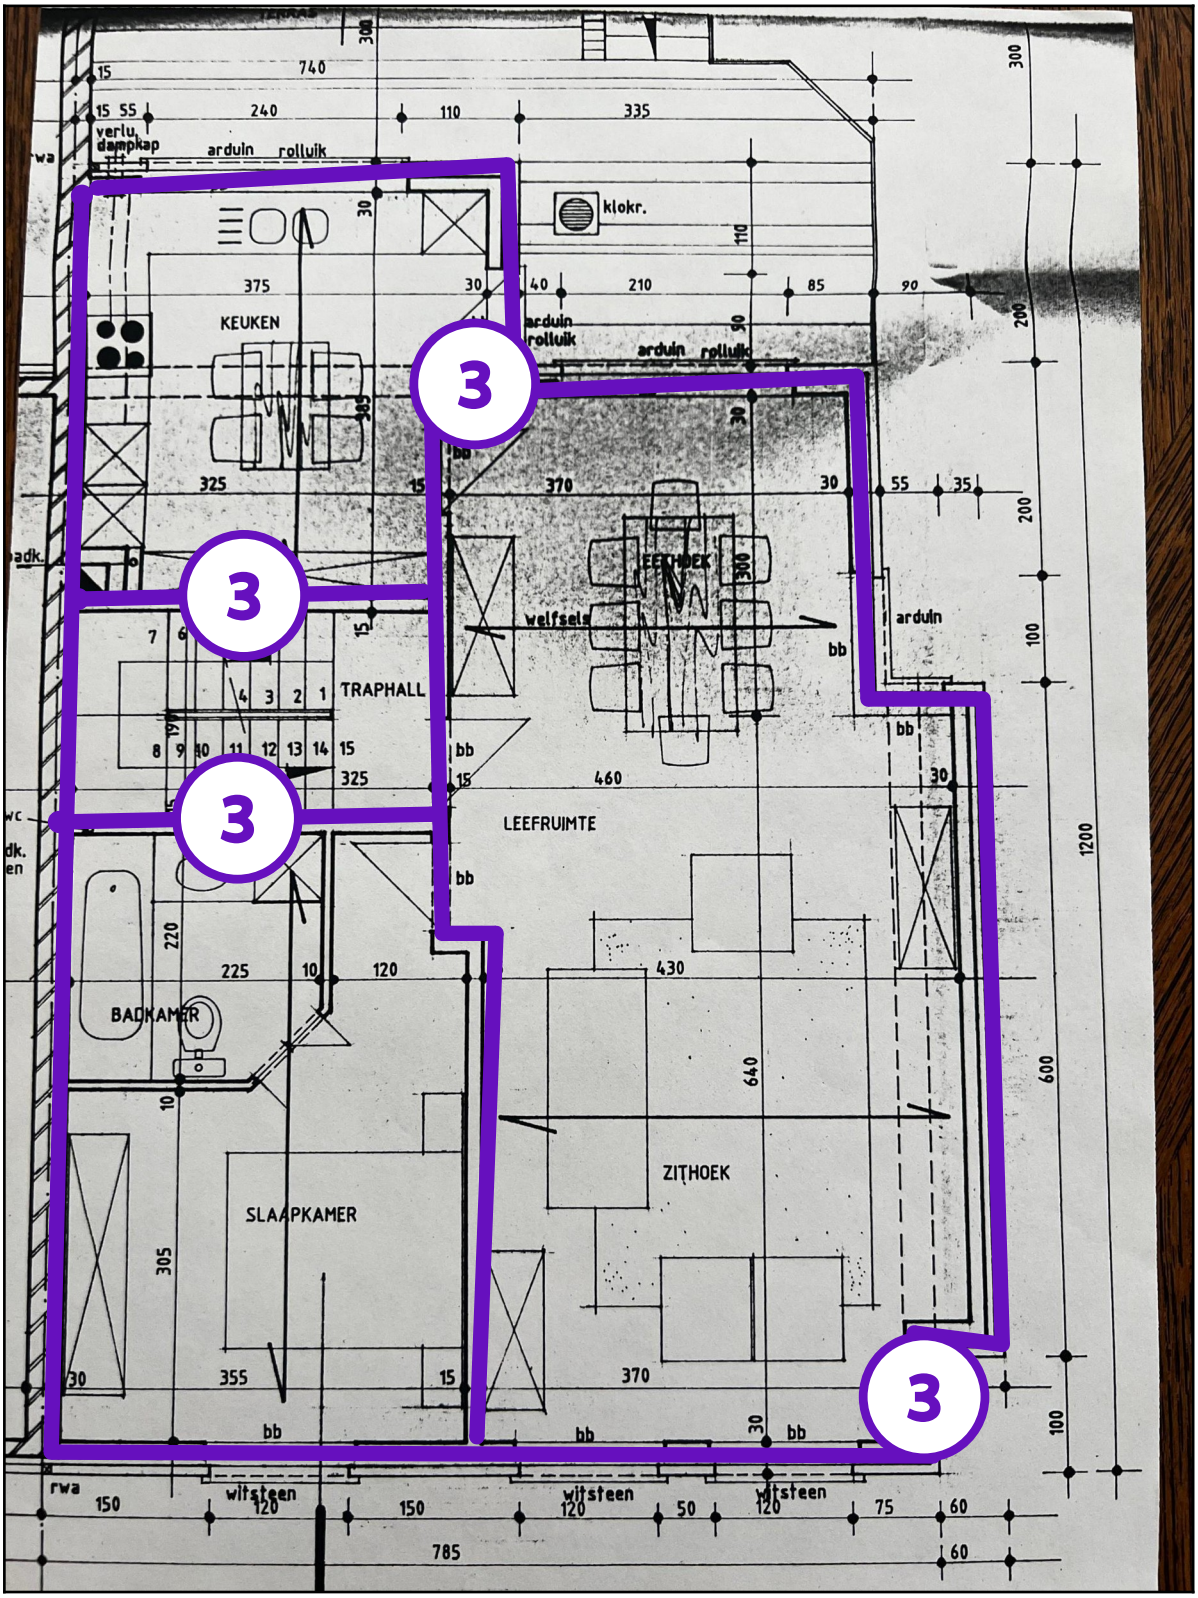
Plan 1.6: Plinten 1ste verdieping

3. Plinten	Advies	-

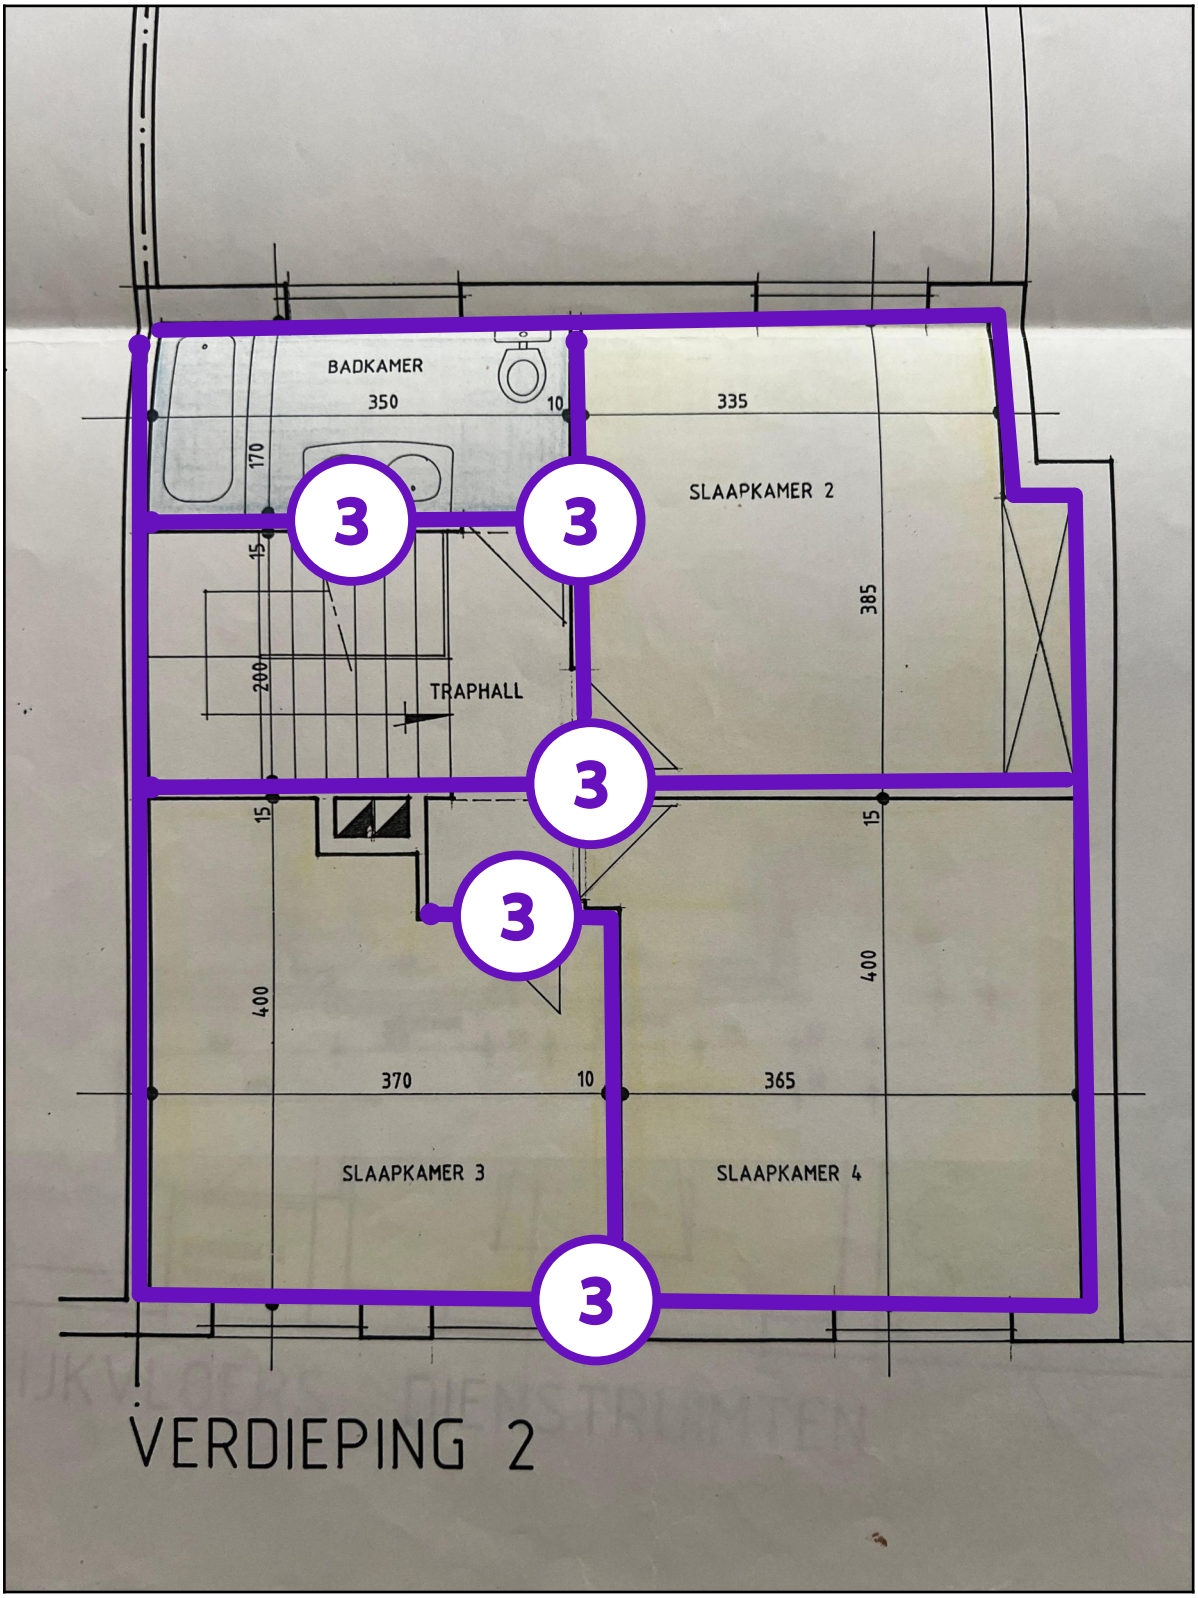
Plan 1.7: Plinten 2de verdieping

3. Plinten	Advies	-

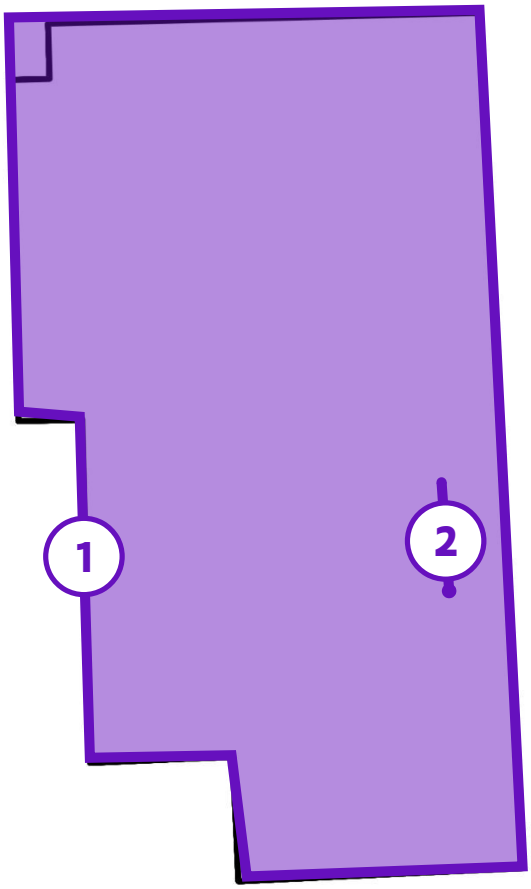
Plan 1.8: Dak

Beschrijving	Type	Actie
1. Plat dak	Advies	-
2. Schouw	Advies	-

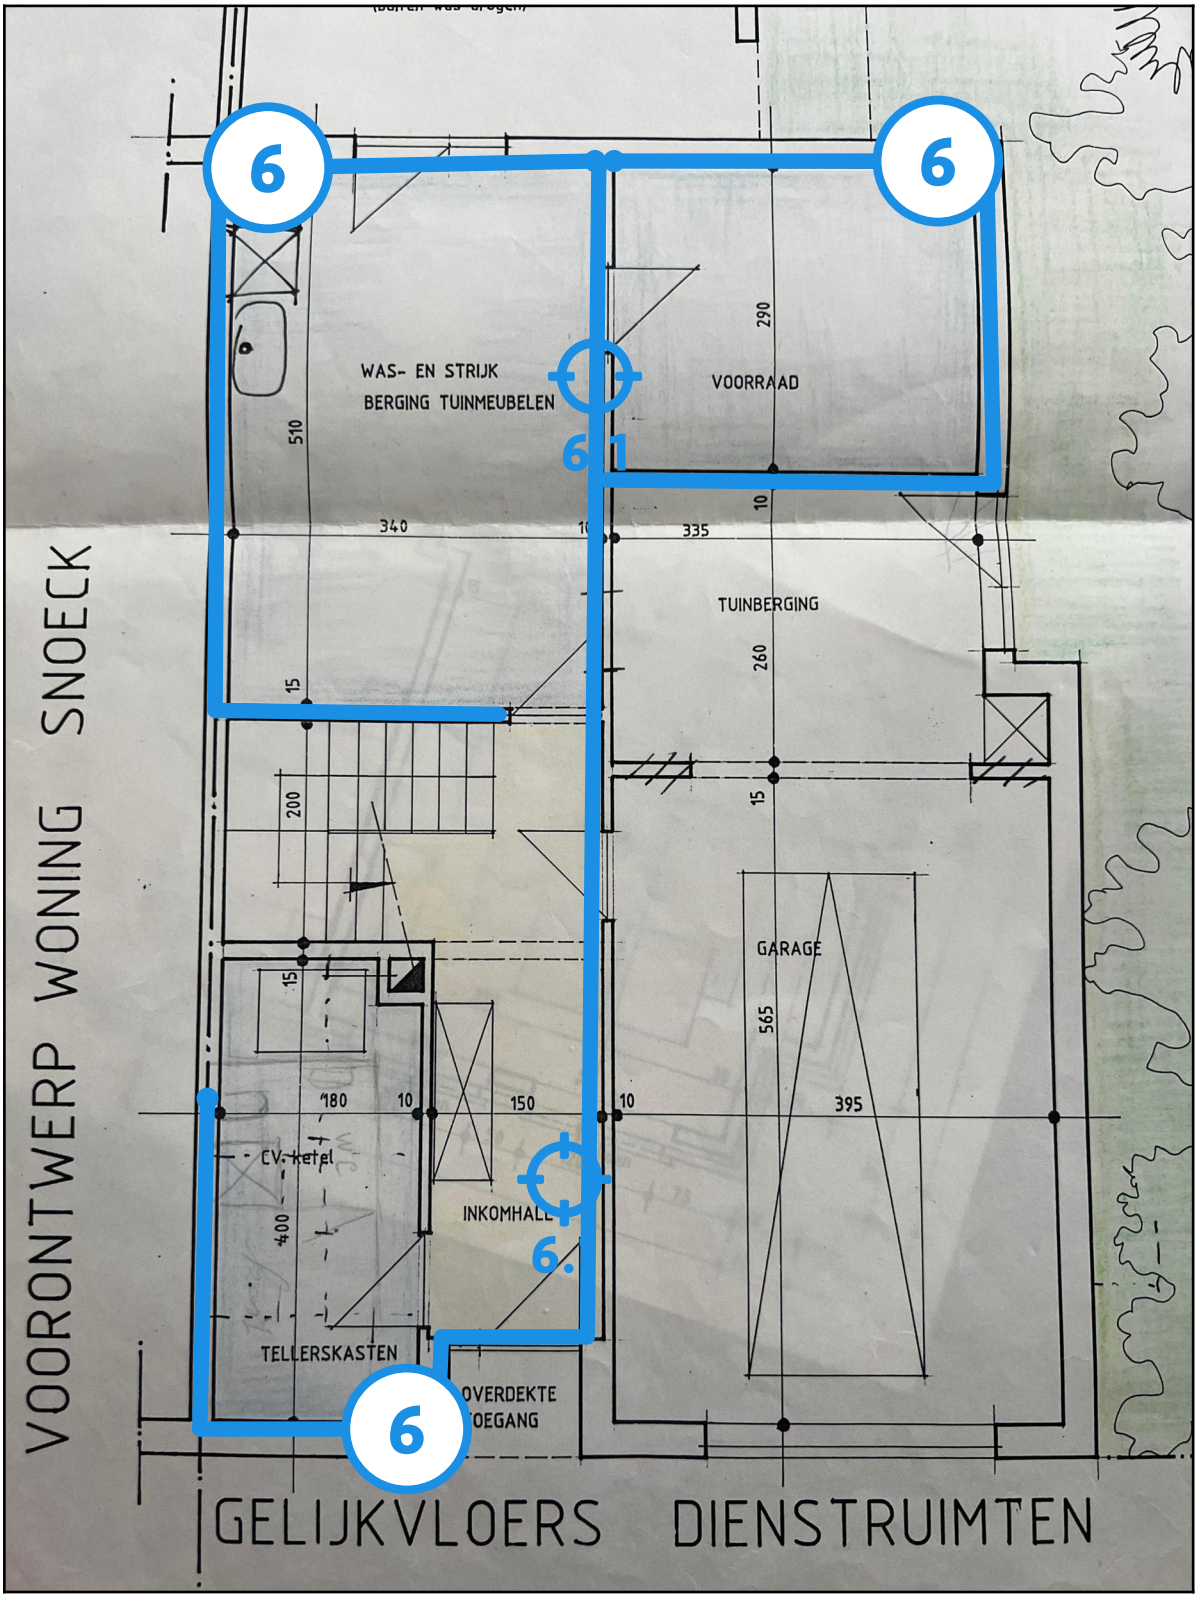
Plan 1.9: Pleisterwerk muren gelijkvloers

6. Pleisterwerk muren	Geen asbest	-
6.1 Code: staal 1	Mengmonster	-

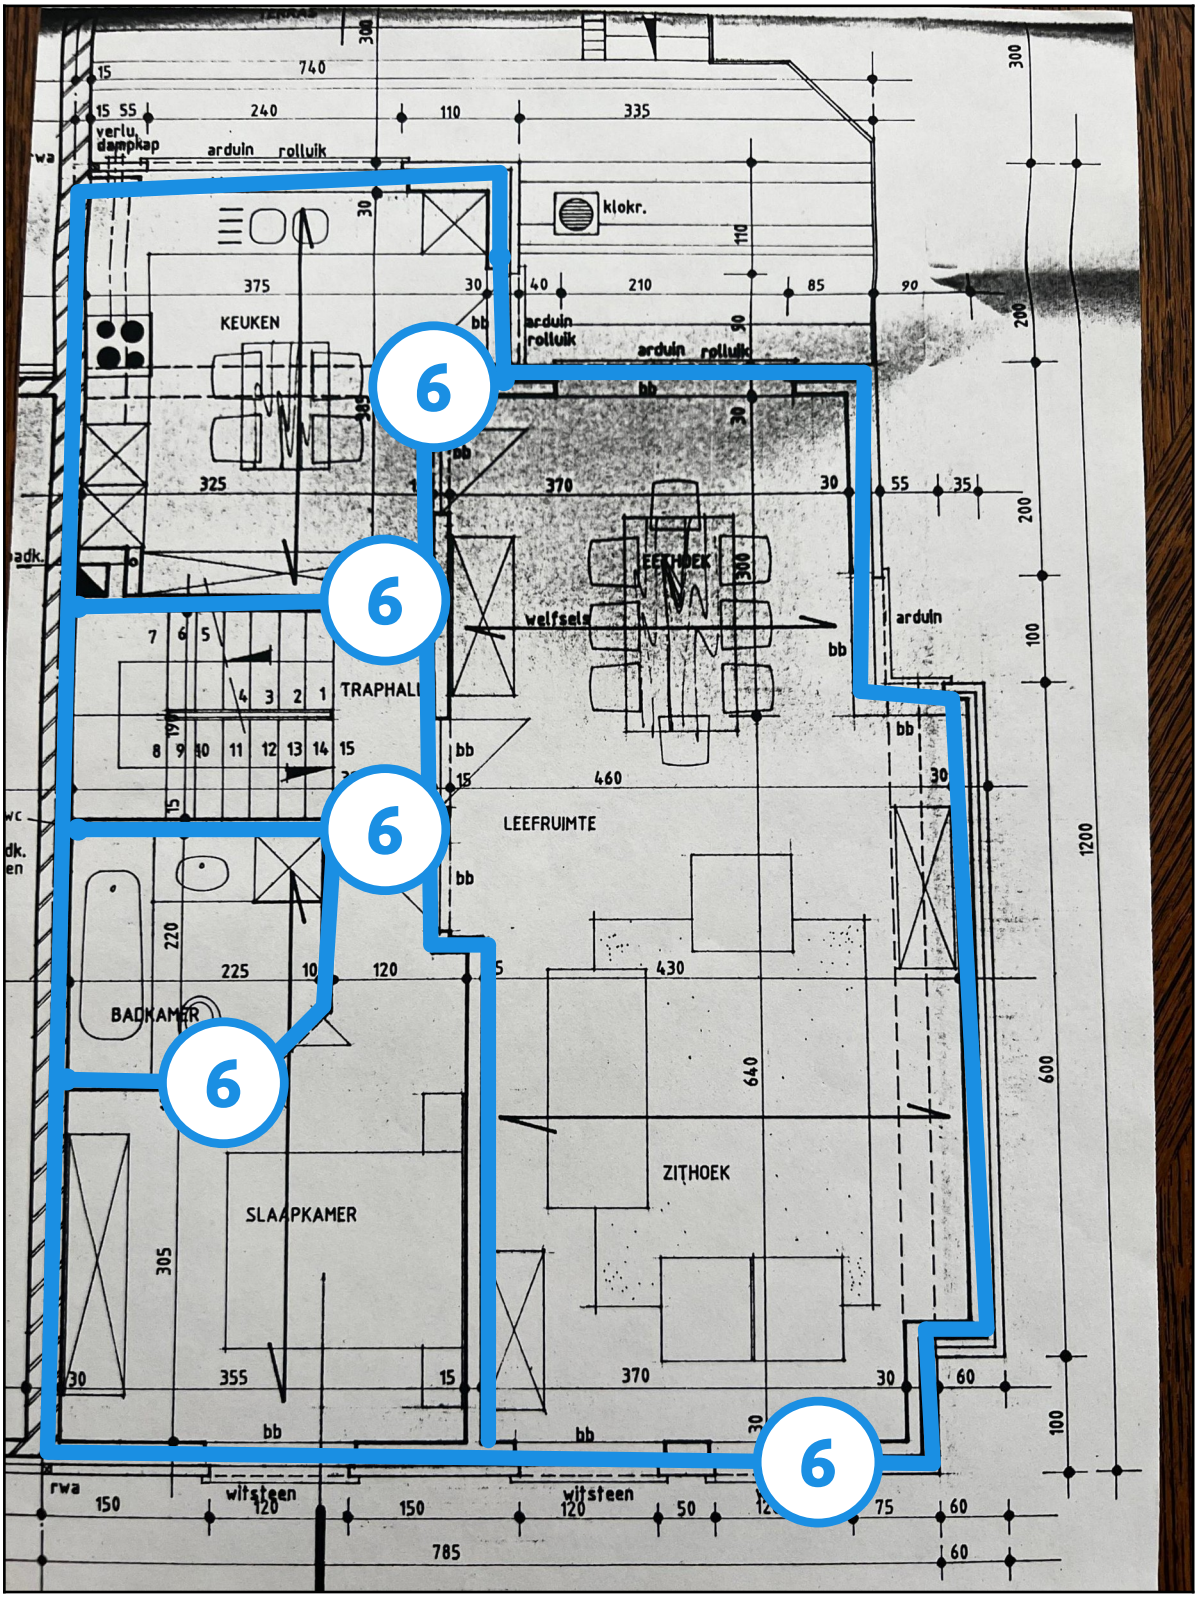
Plan 1.10: Pleisterwerk muren 1ste verdieping

6. Pleisterwerk muren	Geen asbest	-

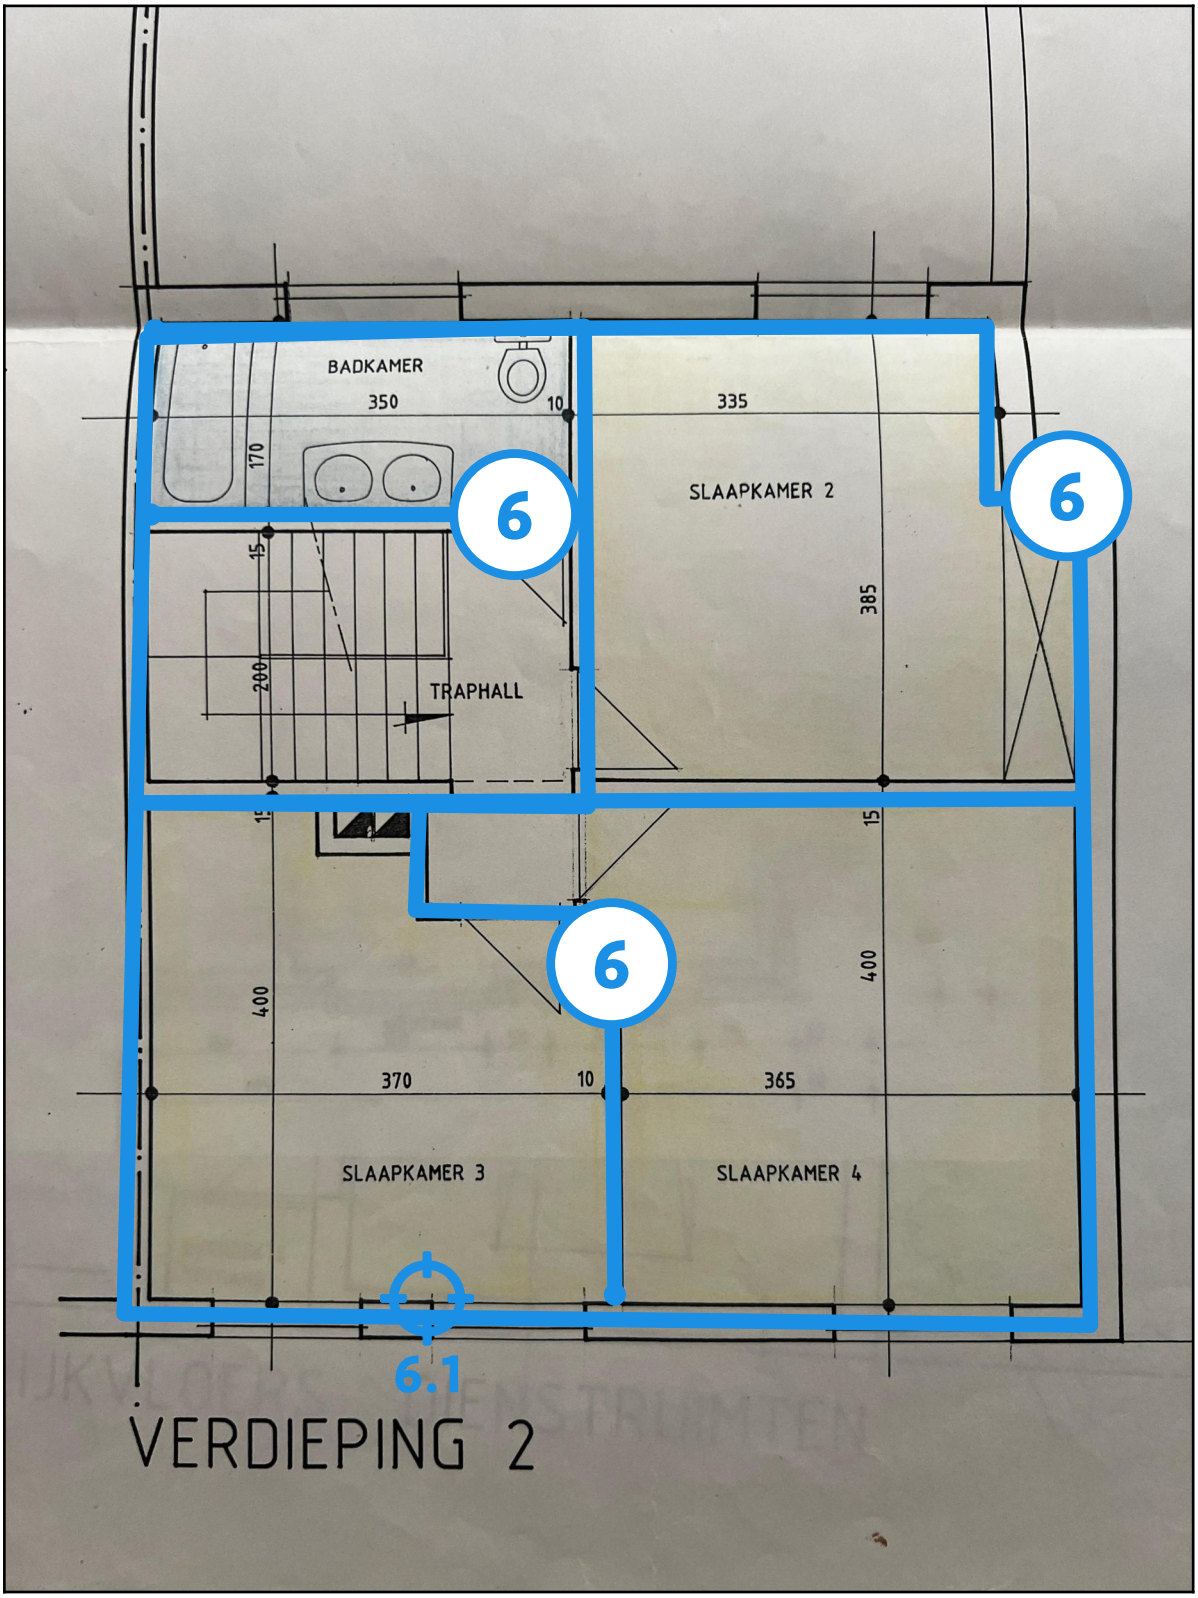
Plan 1.11: Pleisterwerk muren 2de verdieping

6. Pleisterwerk muren	Geen asbest	-
6.1 Code: staal 1	Mengmonster	-

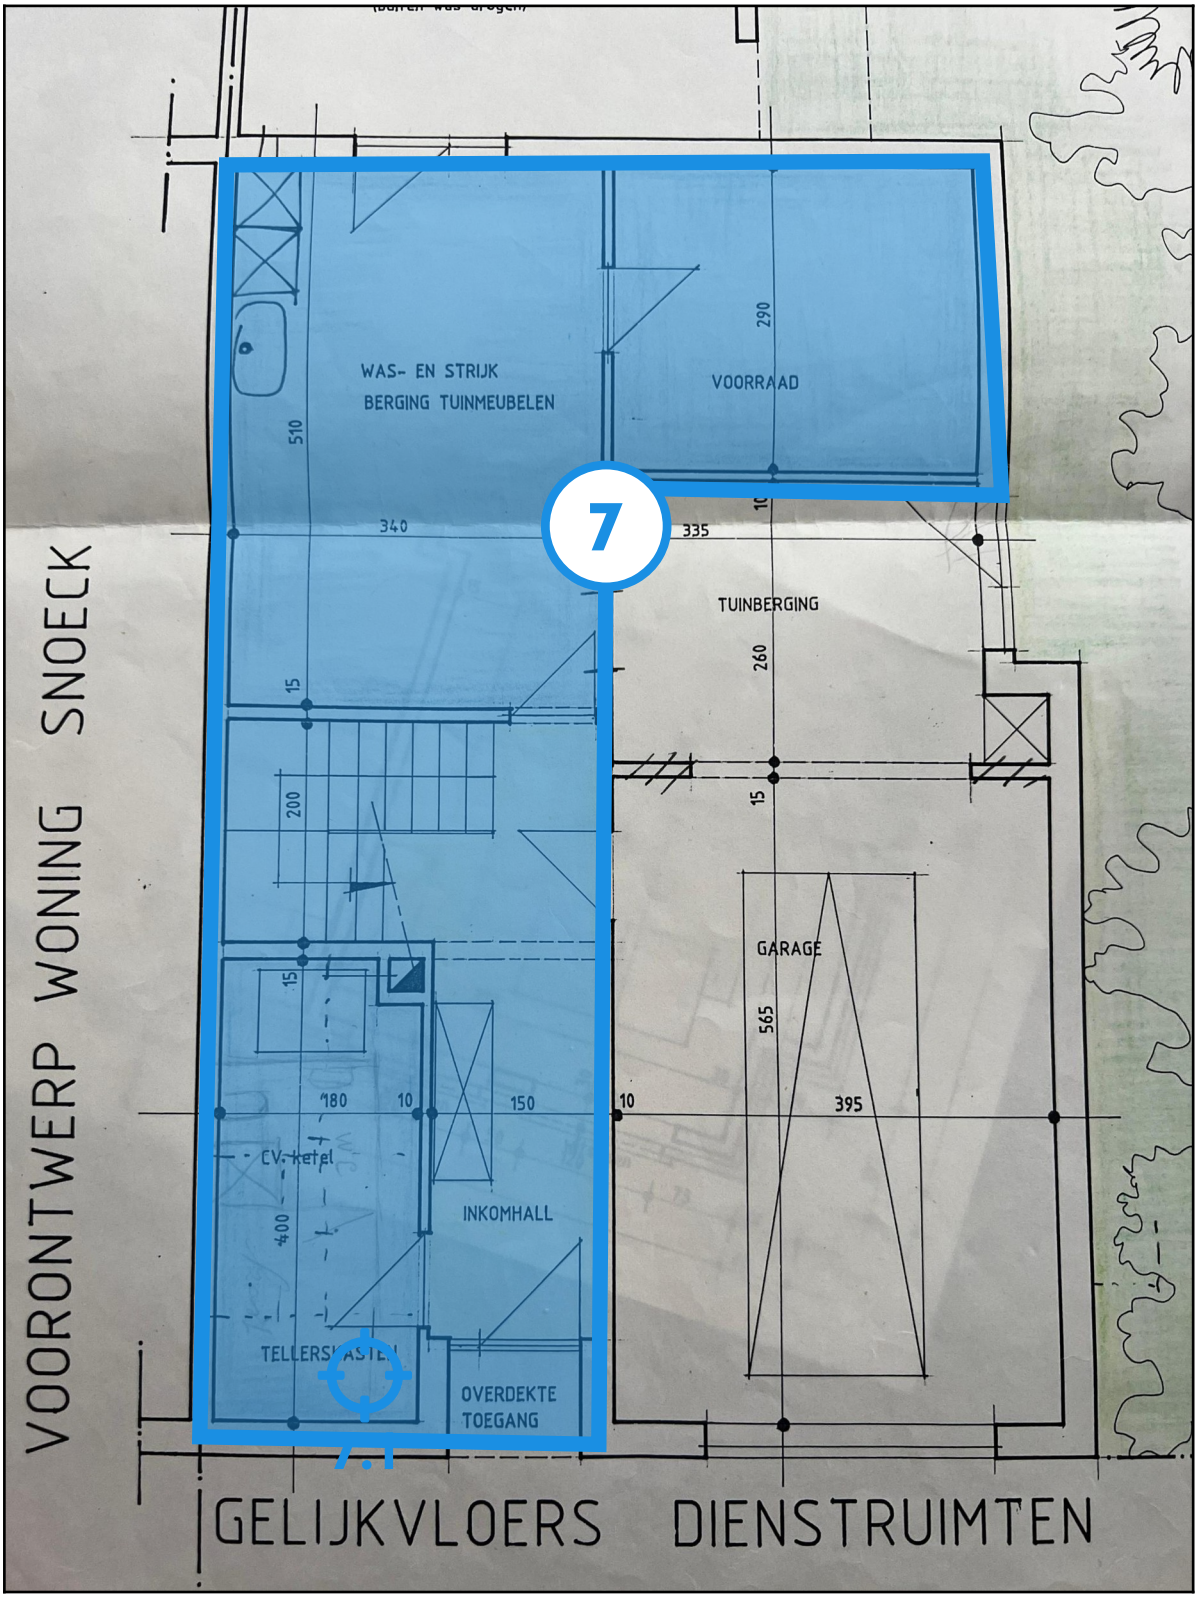
Plan 1.12: Pleisterwerk plafond gelijkvloers

7. Pleisterwerk plafond	Geen asbest	-
7.1 Code: staal 2	Mengmonster	-

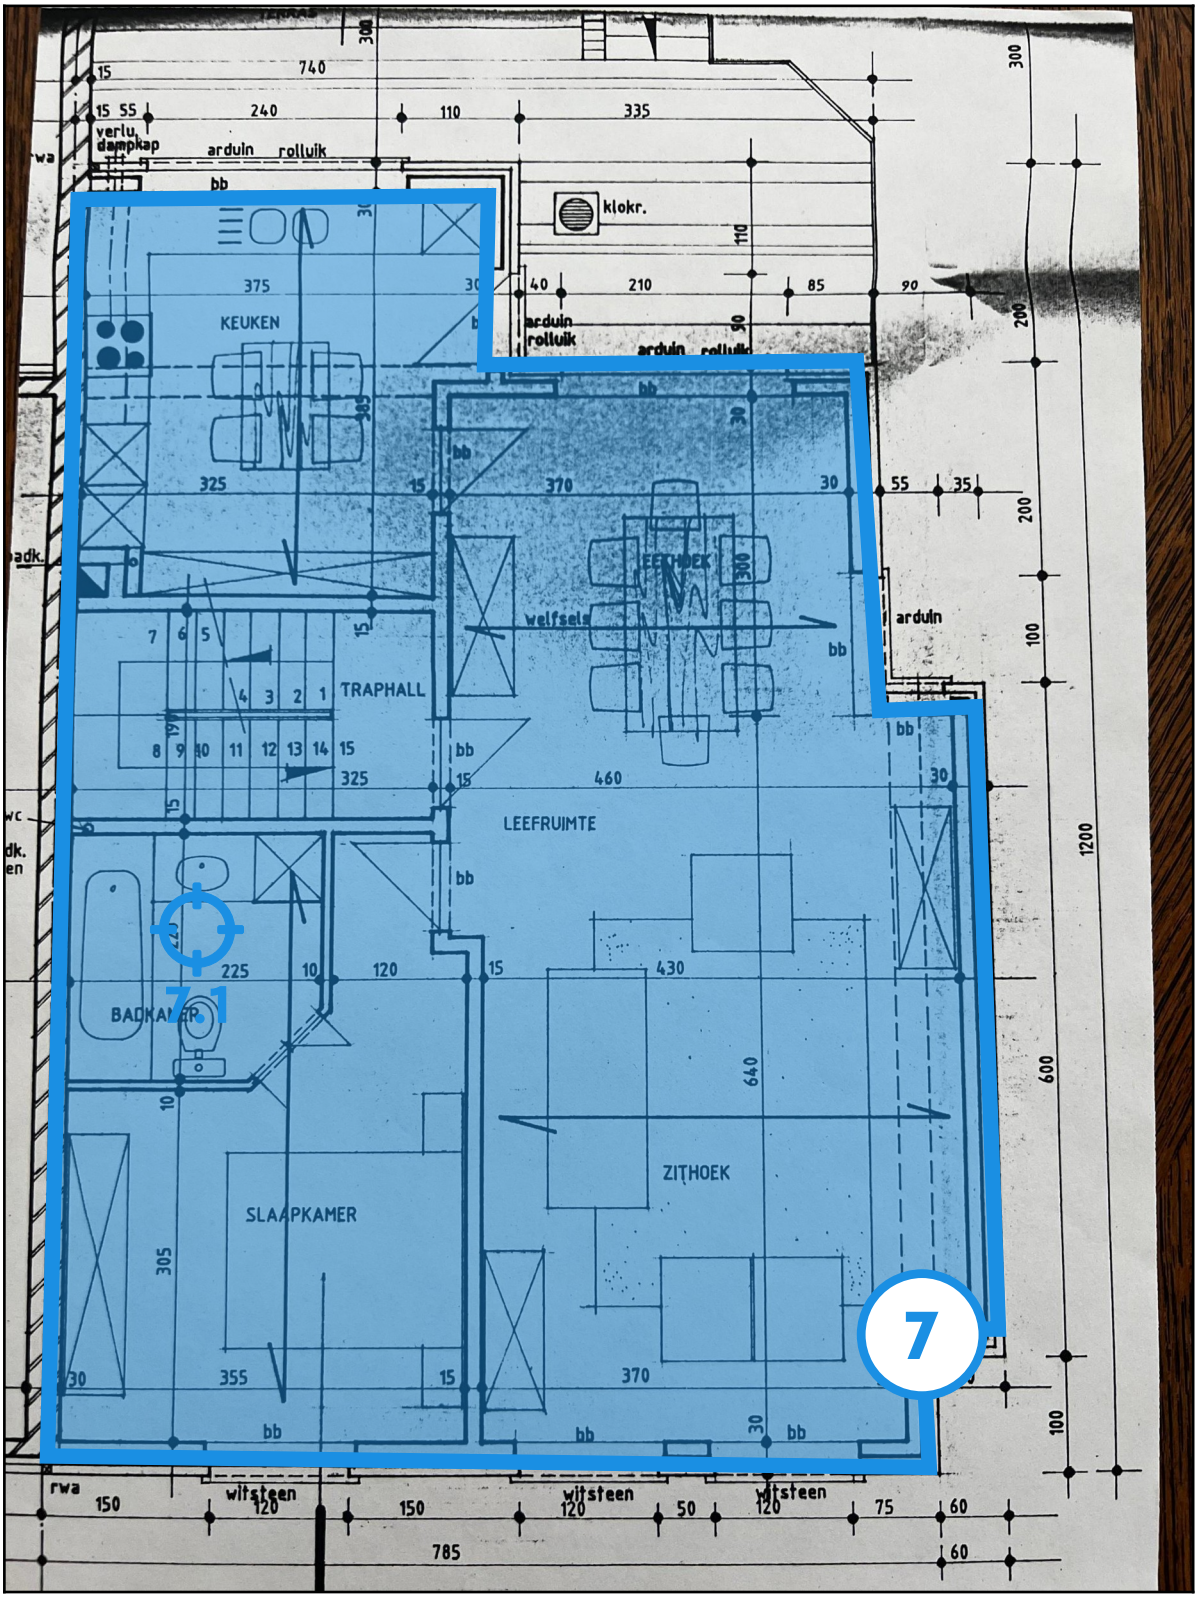
Plan 1.13: Pleisterwerk plafond 1ste verdieping

7. Pleisterwerk plafond	Geen asbest	-
7.1 Code: staal 2	Mengmonster	-

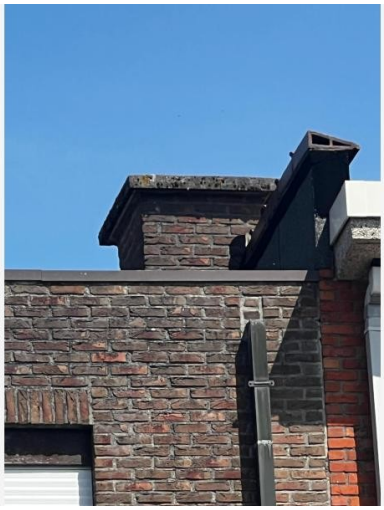
Fiche 2: Schouw

De kans bestaat dat er langs de binnenkant van de schouw nog asbesthoudende buizen aanwezig zijn.

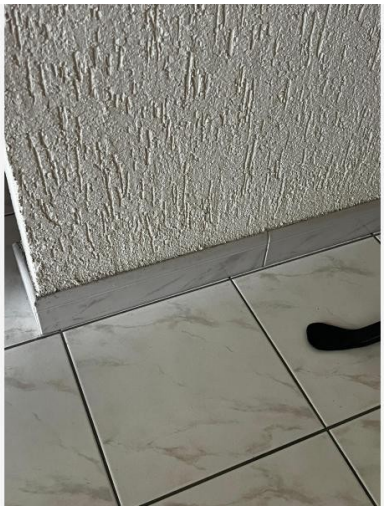
Fiche 3: Plinten

De kans bestaat dat de plinten gelijmd zijn met een asbesthoudende lijm.

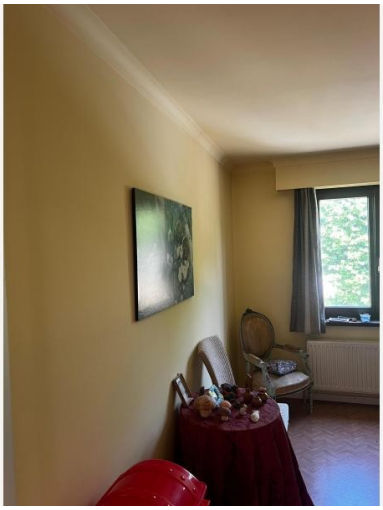
Fiche 6: Pleisterwerk muren

Geen asbest

#	Type	Referentie	Resultaat
6.1	Mengmonster	staal 1	Geen asbest
