Asbestinventarisattest

Jan Mahieustraat 38/1b, 8800 Roeselare

Attestnummer : **20230131-000633.000**
Uitgegeven op : **31.01.2023**
Geldig tot : **31.01.2033**

Asbestveilig

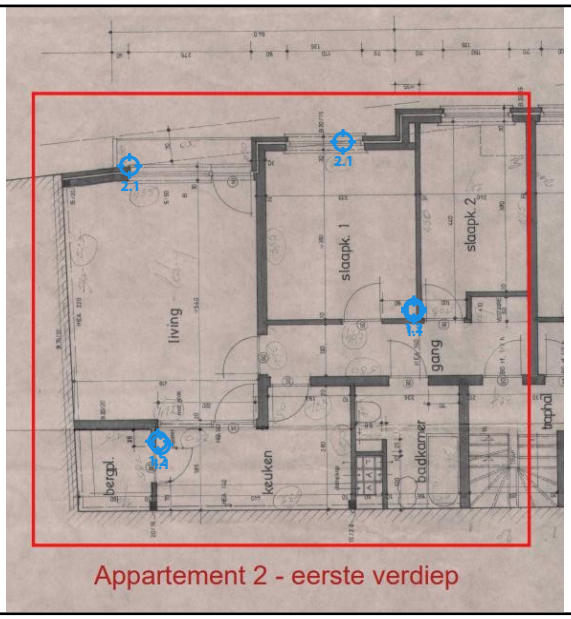
Plan 1.1: Schermafbeelding 2023-01-24 211515

Beschrijving	Type	Actie
1. A1 a2 pleisterwerk muren en plafonds	Geen asbest	-
1.1 Code: A1 pleister muren	Mengmonster	-
1.2 Code: A2 pleister plafonds	Mengmonster	-
2. A3 mastiek ramen	Geen asbest	-
2.1 Code: A3 mastiek	Puntmonster	-
