# Asbestinventarisattest

Martelaarslaan 303, 9000 Gent

Attestnummer : **20260610-000324.000**
Uitgegeven op : **10.06.2026**
Geldig tot : **10.06.2036**

# Zone 1: Kantoor

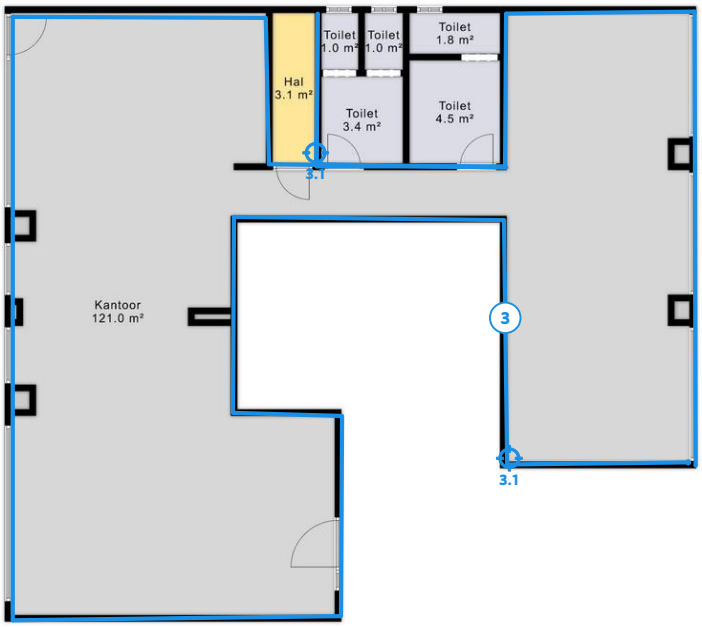
# Plan 1.3: Grondplan gelijkvloers muren

| Beschrijving | Type | Actie |
|---|---|---|
| 3. Pleisterwerk muren | Geen asbest | - |
| 3.1 Code: MM01 | Mengmonster | - |

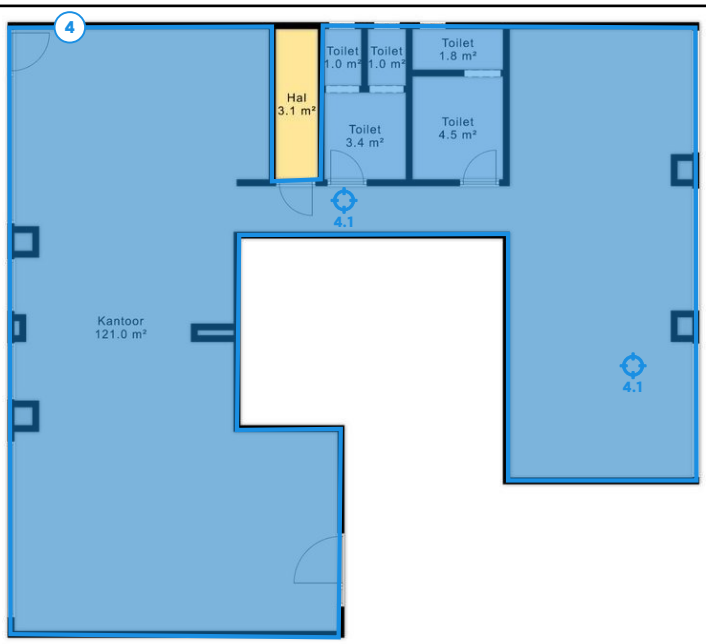
# Plan 1.4: Grondplan gelijkvloers plafonds

| Beschrijving | Type | Actie |
|---|---|---|
| 4. Pleisterwerk plafond | Geen asbest | - |
| 4.1 Code: MM02 | Mengmonster | - |

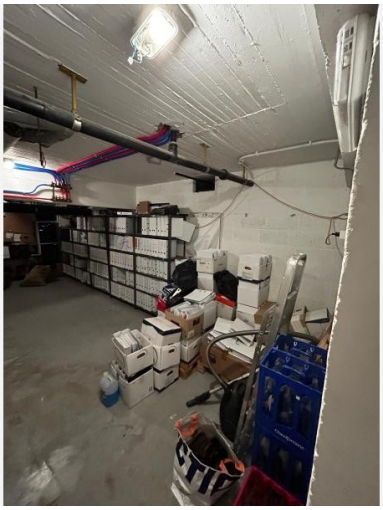
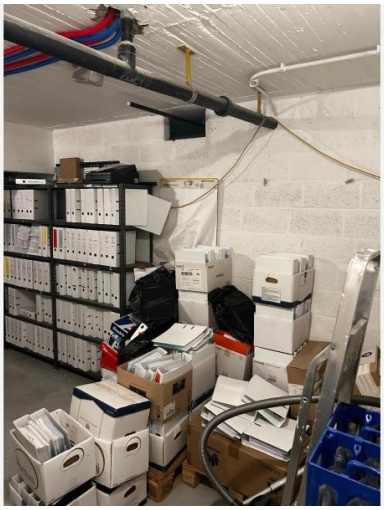
# Fiche 2: Kelder onderzocht

Er werden geen verdachte materialen teruggevonden in de kelder.
