Asbestinventarisattest

Nekkersputstraat 68, 9000 Gent

Attestnummer : **20260408-000360.000**
Uitgegeven op : **08.04.2026**
Geldig tot : **08.04.2031**

Niet-asbestveilig

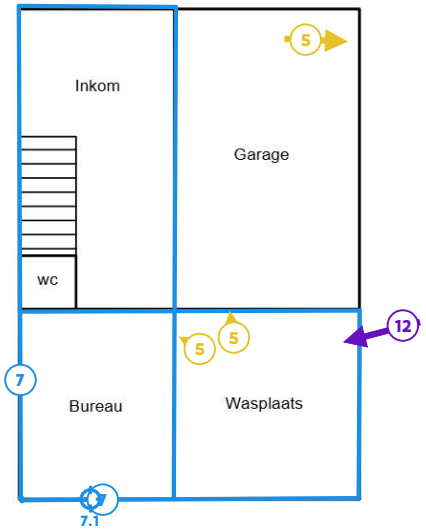
Plan 1.1: Gelijkvloers

Beschrijving	Type	Actie
5. Bakeliet en electronica toepassingen	Asbestmateriaal	Zorgvuldig beheren
7. Pleisterwerk wanden	Geen asbest	-
7.1 Code: MM01	Mengmonster	-
12. CV-brander	Overige ruimte of materiaal	-

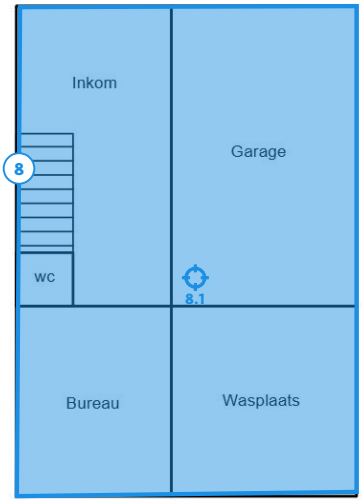
Plan 1.2: Gelijkvloers - Plafonds

Beschrijving	Type	Actie
8. Pleisterwerk plafonds	Geen asbest	-
8.1 Code: MM02	Mengmonster	-

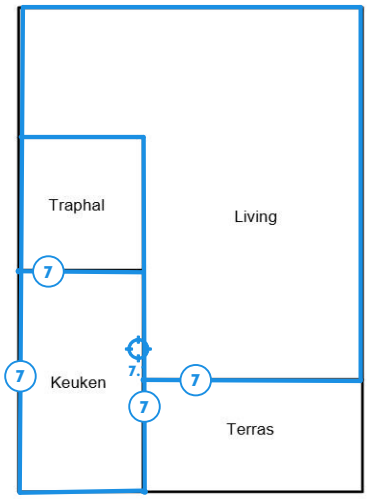
Plan 1.3: Eerste verdieping

Beschrijving	Type	Actie
7. Pleisterwerk wanden	Geen asbest	-
7.1 Code: MM01	Mengmonster	-

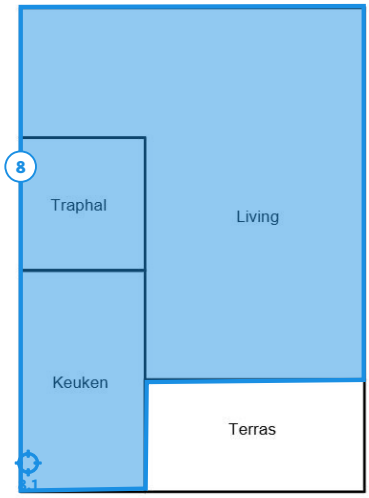
Plan 1.4: Eerste verdieping - Plafonds

Beschrijving	Type	Actie
8. Pleisterwerk plafonds	Geen asbest	-
8.1 Code: MM02	Mengmonster	-

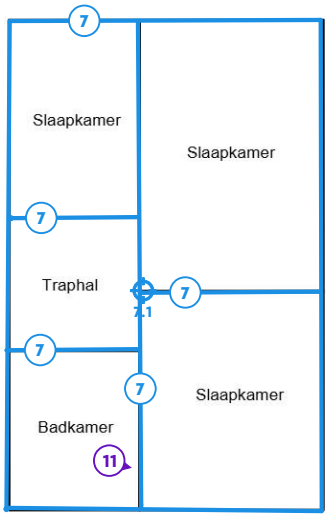
Plan 1.5: Tweede verdieping

Beschrijving	Type	Actie
7. Pleisterwerk wanden	Geen asbest	-
7.1 Code: MM01	Mengmonster	-
11. CV-brander (niet verdacht)	Overige ruimte of materiaal	-

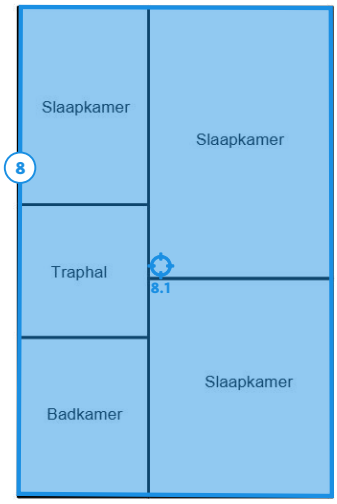
Plan 1.6: Tweede verdieping - Plafonds

Beschrijving	Type	Actie
8. Pleisterwerk plafonds	Geen asbest	-
8.1 Code: MM02	Mengmonster	-

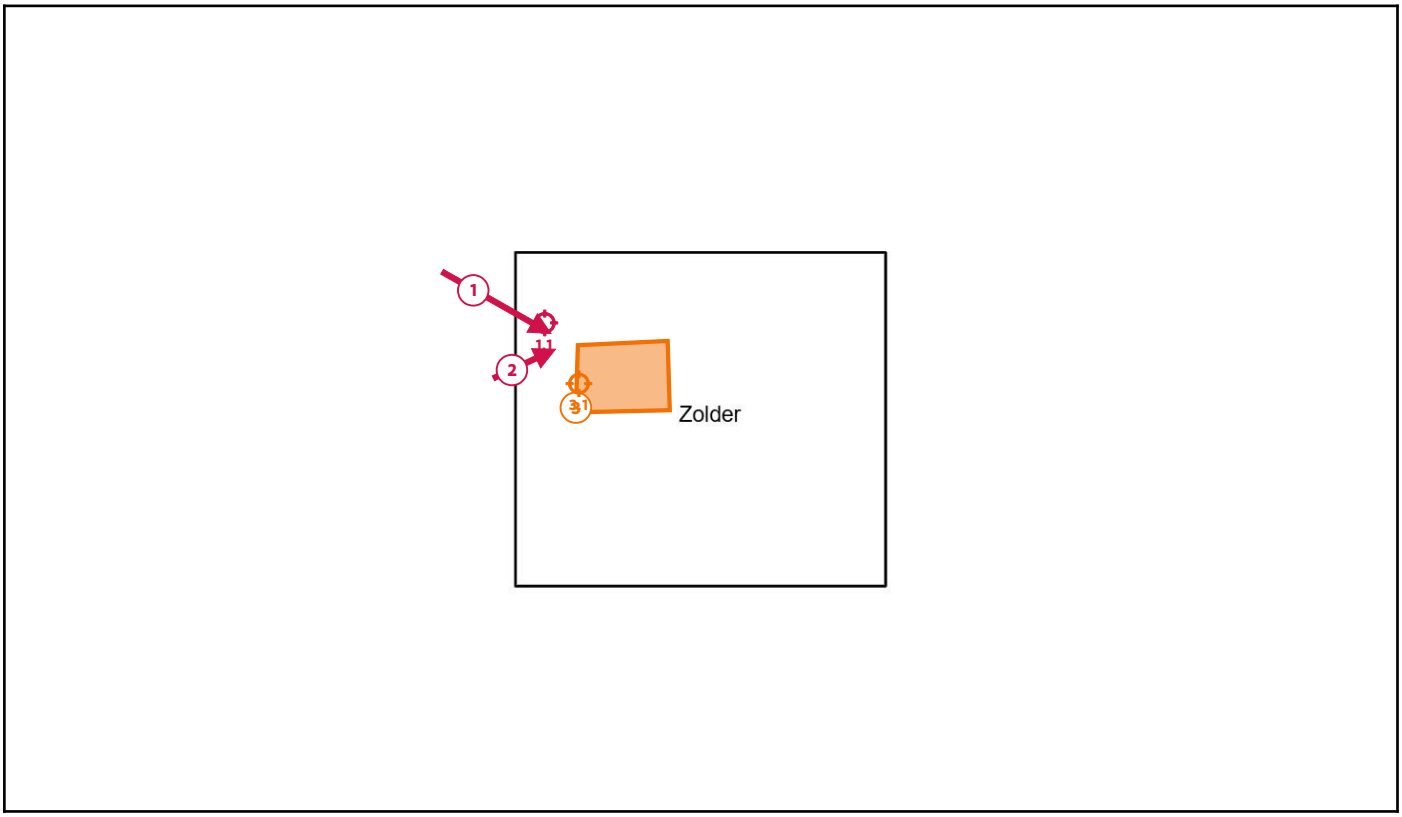
Plan 1.7: Zolder

Beschrijving	Type	Actie
1. Isolatie in gips	Asbestmateriaal	Dringend verwijderen
1.1 Code: MM04	Puntmonster	-
2. Afgebrokkelde thermische isolatie	Asbestmateriaal	Dringend verwijderen
3. Vloerzeil op zolder	Asbestmateriaal	Verwijderen
3.1 Code: MM05	Puntmonster	-

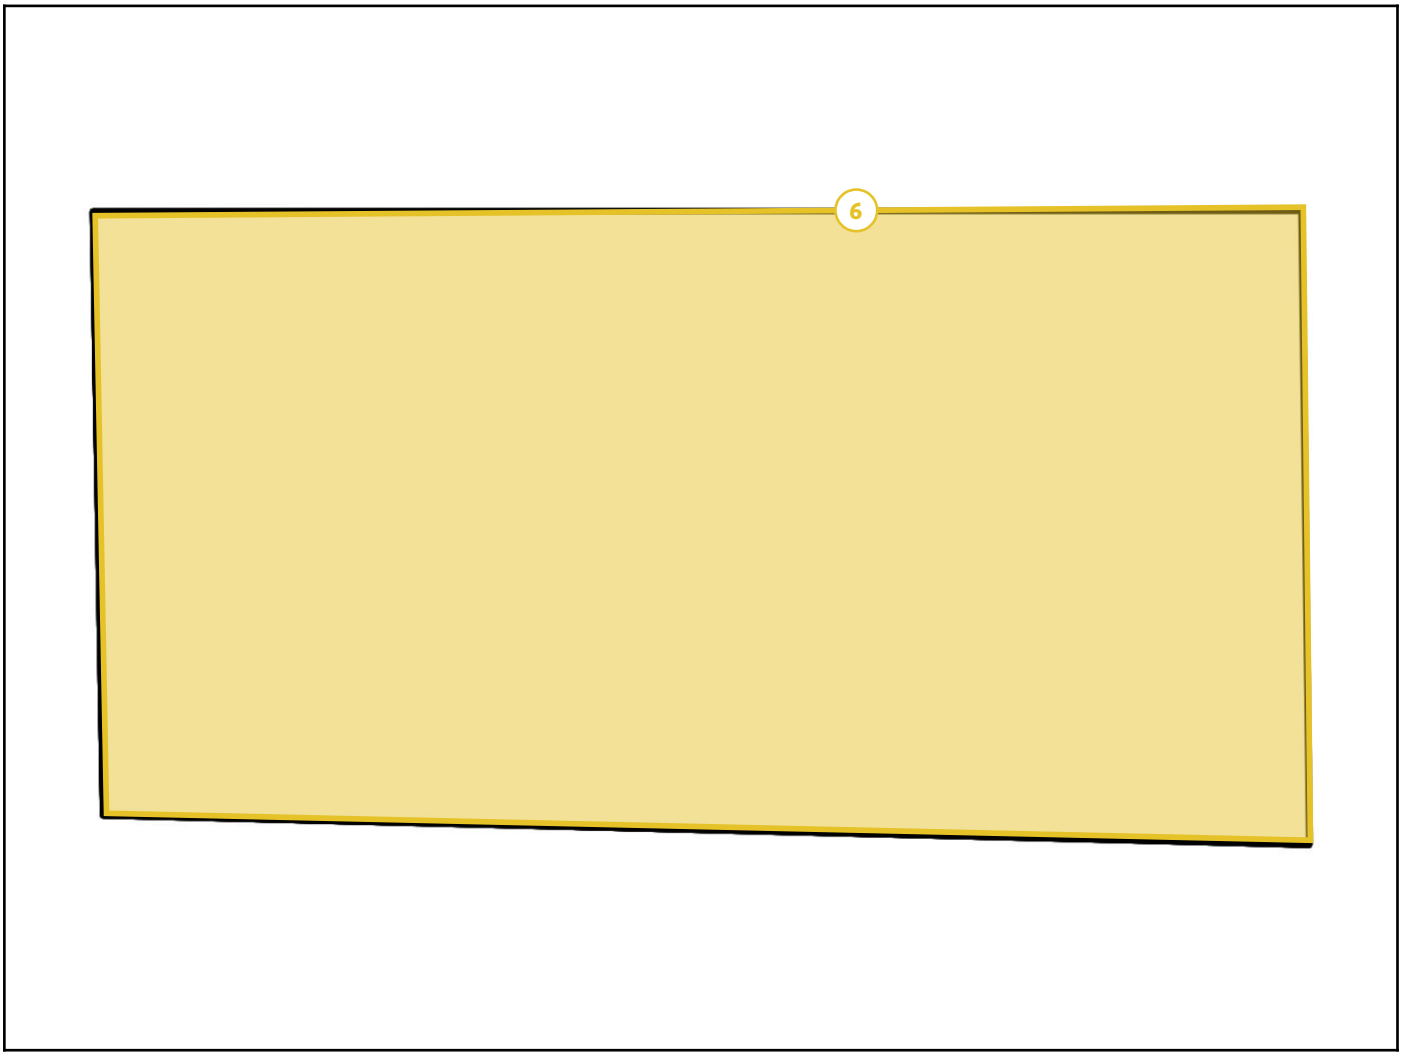
Plan 1.8: Dak

Beschrijving	Type	Actie
6. Onderdak (type Menuiserite)	Asbestmateriaal	Zorgvuldig beheren

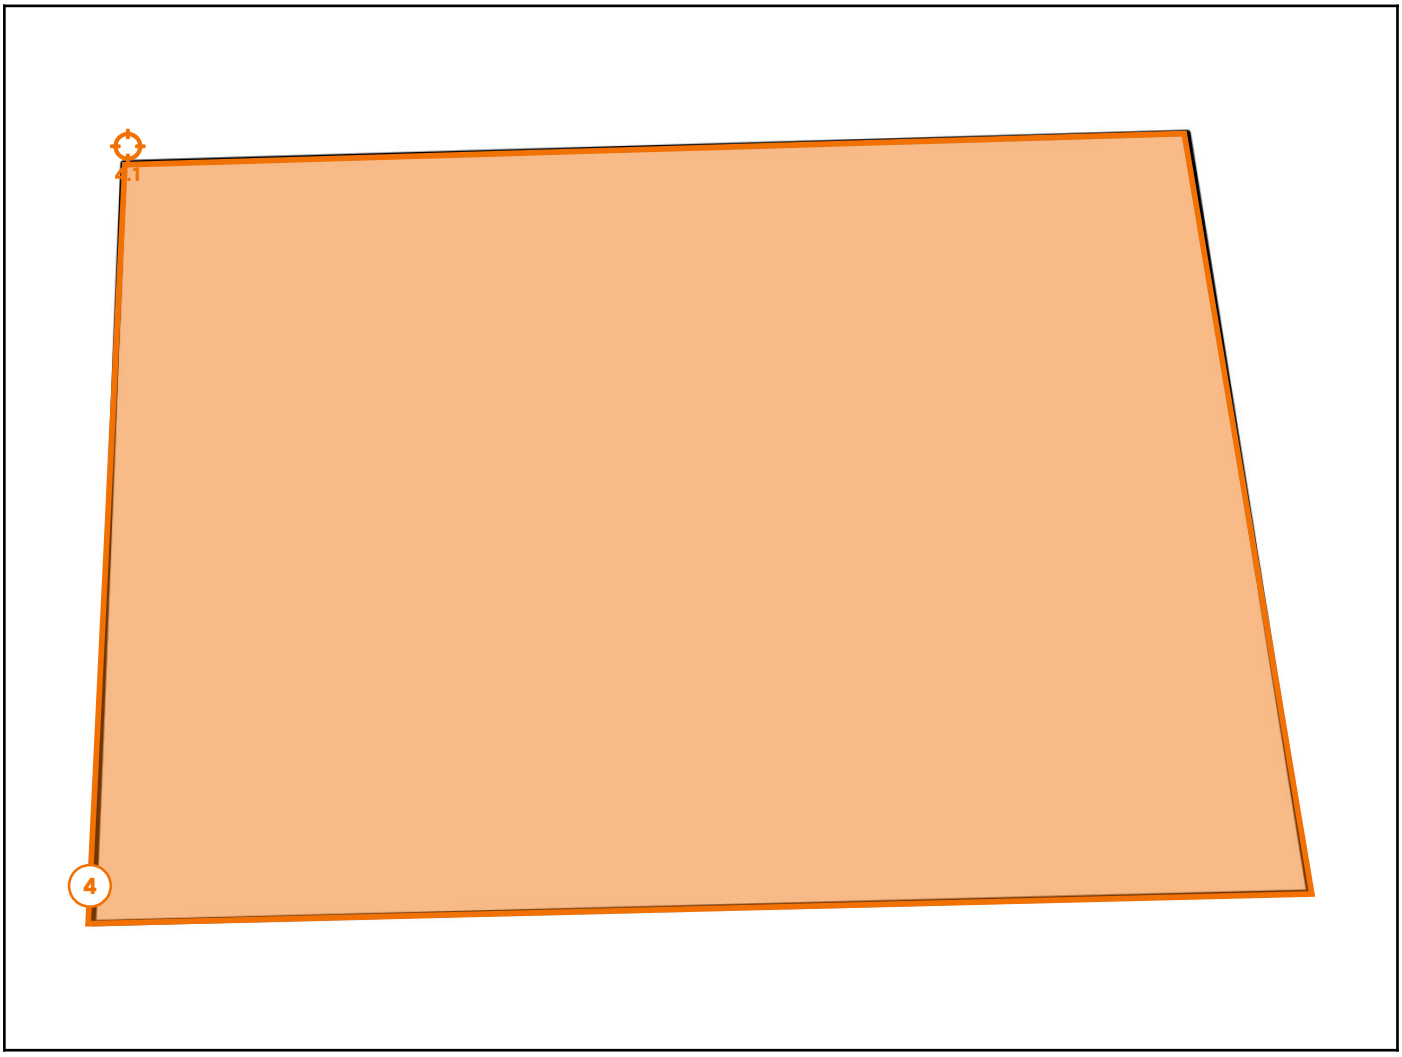
Plan 2.1: Tuinhuis plan

Beschrijving	Type	Actie
4. Tuinhuis: Dak in golfplaten (cement)	Asbestmateriaal	Verwijderen
4.1 Code: MM03	Puntmonster	-

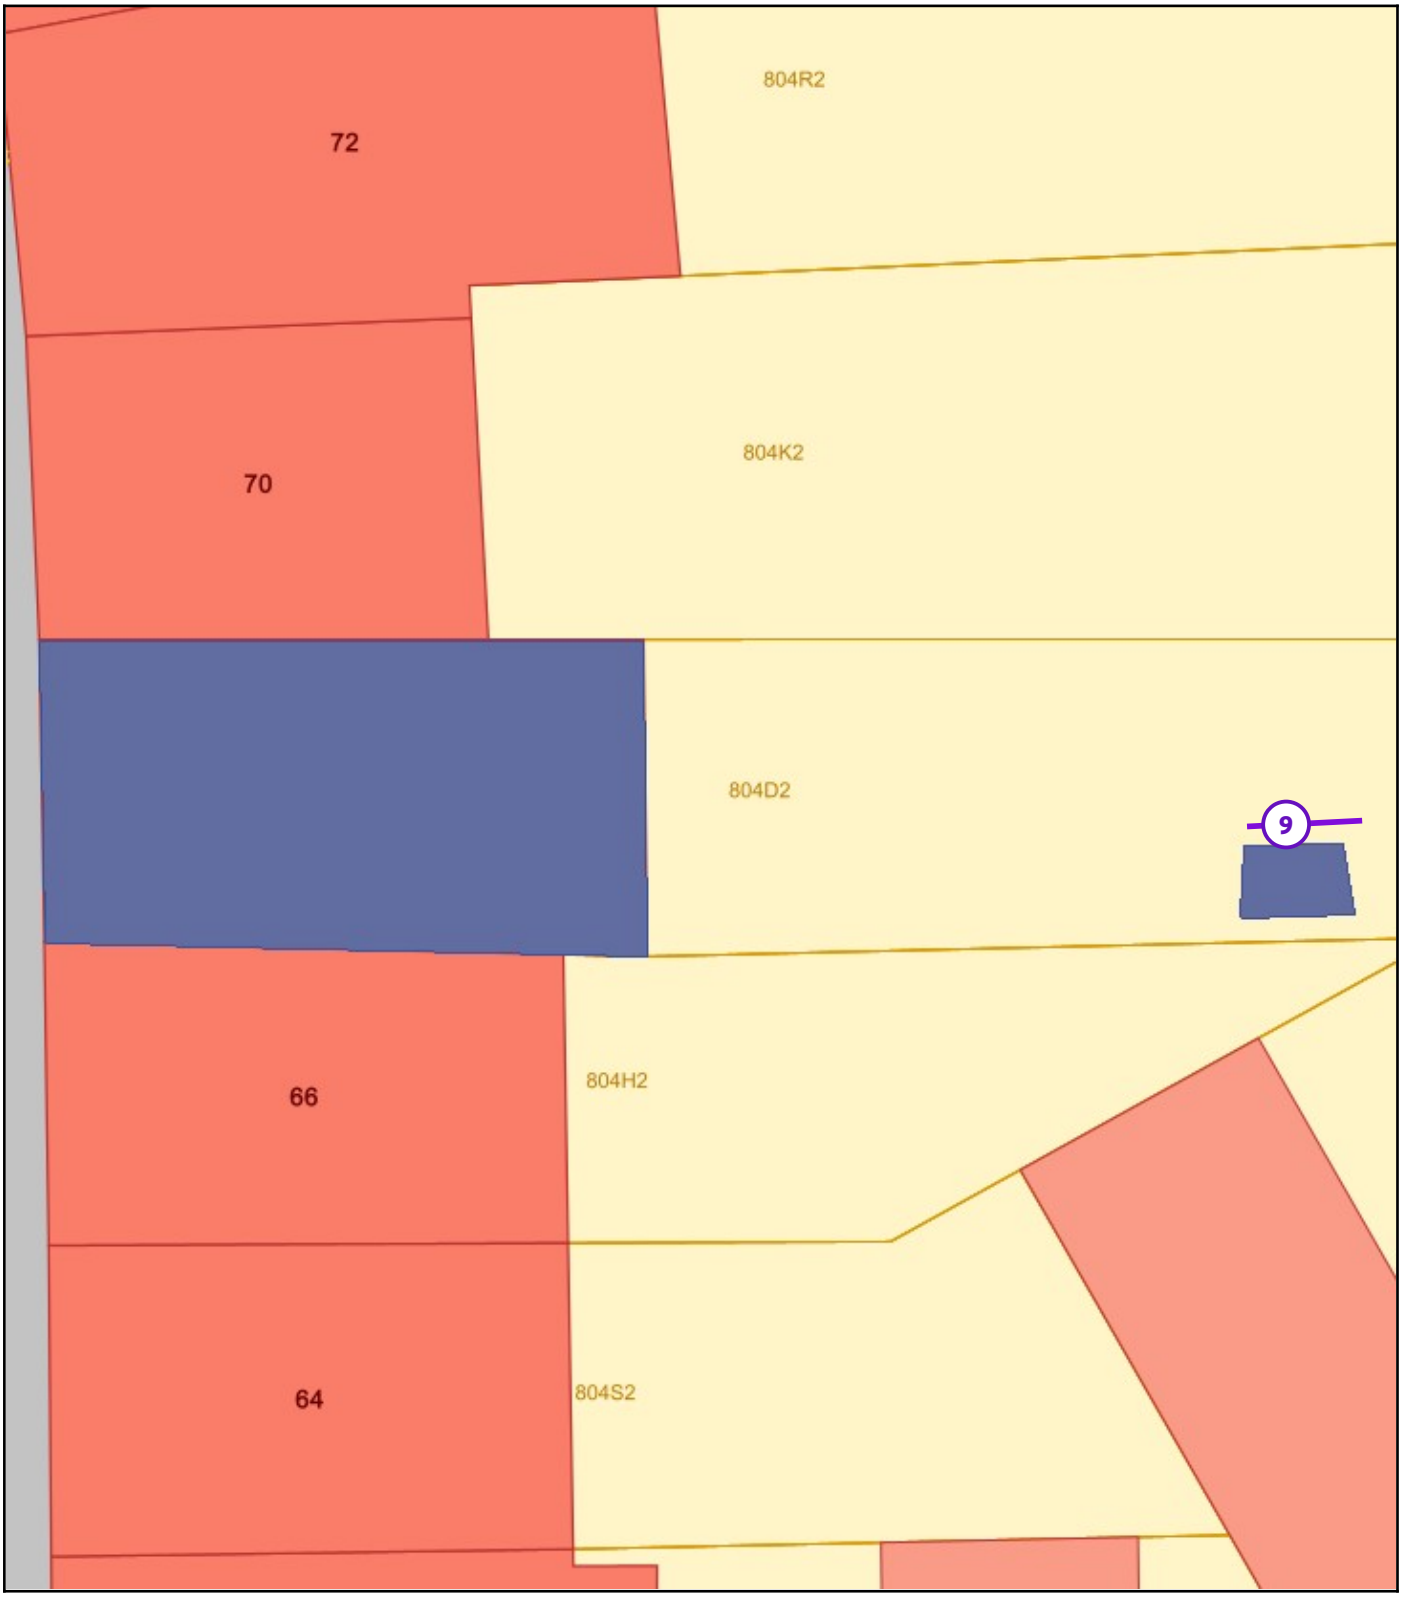
Plan 3.1: Afdruipzones/afvloeizones

9. Afdruip	Afdruipzone/afvloeizone	-

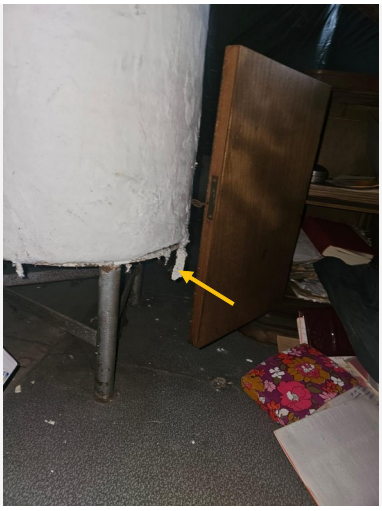
Fiche 1: Isolatie in gips

Dringend verwijderen

Eindbeoordeling materiaalrisico	Hoog materiaalrisico en/of hoge kans op vezelvrijgave

Gebondenheid	Categorie 2: niet-hechtgebonden met matrix
Asbestsoort (vezeltype)	Amfibool aanwezig, uitgezonderd crocidoliet
Asbestconcentratie	Laag (< 50%)
Afschermingsgraad van het gehele materiaal	Geheel of deels vrij aan de binnenlucht, maar geen contact met binnenluchtstromen
Toestand van het materiaal	Zwaar beschadigd, zwaar verweerd

#	Type	Referentie	Resultaat
1.1	Puntmonster	MM04	Amosiet

- Scherm in afwachting van verwijdering het asbestmateriaal af van luchtstromingen en verstoring: bijvoorbeeld door het te verpakken, te fixeren, af te dekken, signalisatie - afbakening aan te brengen, ...
- Verwijder dit asbestmateriaal zo snel mogelijk. Volg de toestand goed op.

- Hermetische zone (erkend asbestverwijderaar)
  Deze toepassing mag uitsluitend door een erkende asbestverwijderaar via de methodiek van hermetische zone verwijderd worden omdat verwijdering via de methodiek van eenvoudige handelingen en/of couveusezakmethode niet toegelaten is. De verwijdering leidt automatisch tot een verhoogd risico op vrijgave van asbestvezels (maximale concentratie 0,01 vezels/cm - CODEX Art. VI.3-54). (Bron: CODEX - Art. VI.3-61.- par 1.).

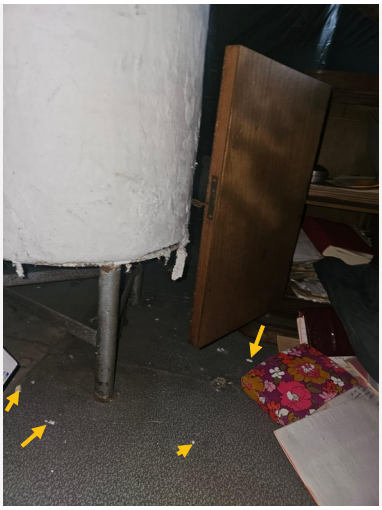
Fiche 2: Afgebrokkelde thermische isolatie

Dringend verwijderen

Beschrijving	Afgebrokkelde thermische isolatie
Type afvalstof	Betreft resten (contaminatie) van verwering of beschadiging
Type resten (contaminatie)	• Stukken, fragmenten (los, opliggend)
Besmette materialen	• Geen (er is geen vermenging met ander materiaal)
Bron van de resten	Thermische isolatie rondom een tank.
Omgeving	Binnen
Primaire drager	Vloer
Gebondenheid resten	Niet hecht
Hoeveelheid (gewicht - aantal)	• 0,10 kg - 1 stuk
Totaal gewicht	0,10 kg
Eenvoudig bereikbaar	Ja
Identificatiemethode	De asbestdeskundige beoordeelt het materiaal als asbestverdacht en dus asbesthoudend, en dit zonder monstername.

- Verwijder het asbestafval.

- Hermetische zone (erkend asbestverwijderaar)
  Dit betreft een niet-hechtgebonden asbestmateriaal. Het verwijderen van deze toepassing kan een grote vezelvrijgave tot gevolg hebben. Deze toepassing kan enkel verwijderd worden in een hermetische zone door een erkend asbestverwijderaar..

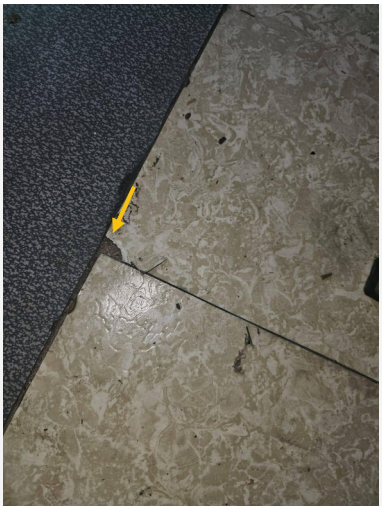
Fiche 3: Vloerzeil op zolder

Verwijderen

Eindbeoordeling materiaalrisico	Verhoogd materiaalrisico en/of verhoogde kans op vezelvrijgave

Gebondenheid	Categorie 2: niet-hechtgebonden met matrix
Asbestsoort (vezeltype)	Alleen chrysotiel aanwezig
Asbestconcentratie	Hoog (>= 50%)
Afschermingsgraad van het gehele materiaal	Geheel of deels vrij aan de binnenlucht, maar geen contact met binnenluchtstromen
Toestand van het materiaal	Licht beschadigd, licht verweerd. Intacte calciumsilicaatplaat of materiaal met categorie 3-gebondenheid

#	Type	Referentie	Resultaat
3.1	Puntmonster	MM05	Chrysotiel

- Verwijder dit asbestmateriaal zo snel mogelijk. Volg de toestand goed op.
- Voer bijkomende staalname(s) uit.

- Hermetische zone (erkend asbestverwijderaar)
  Dit betreft een niet-hechtgebonden asbestmateriaal. Het verwijderen van deze toepassing kan een grote vezelvrijgave tot gevolg hebben. Deze toepassing kan enkel verwijderd worden in een hermetische zone door een erkend asbestverwijderaar..

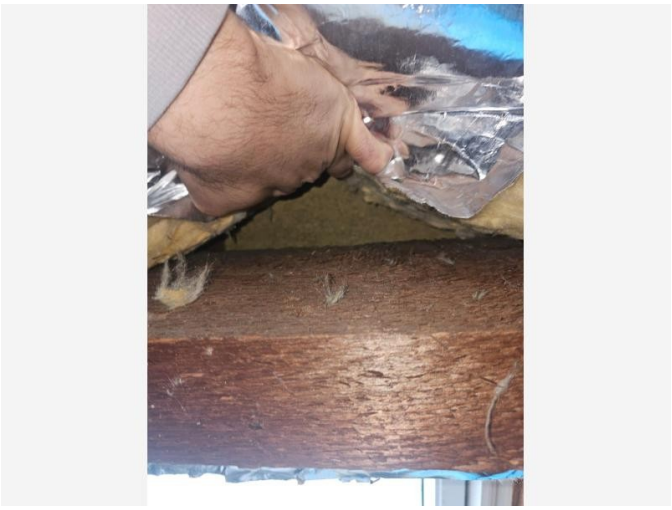
Fiche 6: Onderdak (type Menuiserite)

Zorgvuldig beheren

- Zorg voor een veilig beheer. Vermijd het beschadigen van het asbestmateriaal. Controleer de toestand jaarlijks op wijzigingen.
- Voer bijkomende staalname(s) uit.

- Eenvoudige handelingen: mag via doe-het-zelf of door werknemer(s) met opleidingsattest eenvoudige handelingen
  Deze toepassing mag door een aannemer die over een opleidingsattest eenvoudige handelingen beschikt of door een particulier (doe-het-zelver), verwijderd worden indien er geen verhoogd risico op vrijgave van asbestvezels (max. concentratie 0,01 vezels/cm3 - CODEX Art. VI.3-54) ontstaat en de toepassing voorafgaand wordt gefixeerd/bevochtigd. De individuele elementen moeten zonder machinale werktuigen (boormachine, slijpschijf, hogedrukreiniger) en zonder breken of gooien een voor een losgemaakt worden en dubbel en luchtdicht verpakt afgevoerd worden naar een erkend afvalpunt (recyclagepark). Daar moeten ze voorzichtig in de container voor asbestafval worden gelegd. Op het recyclagepark worden uitsluitend hechtgebonden asbestmaterialen aanvaard. Niet-hechtgebonden asbestmaterialen kunnen enkel bij een erkend asbestverwijderaar of asbestafvalverwerker worden aangeboden.

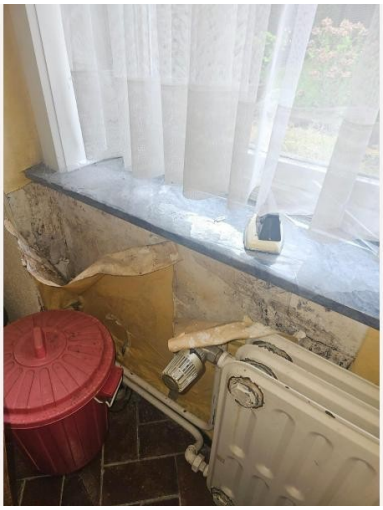
Fiche 7: Pleisterwerk wanden

Geen asbest

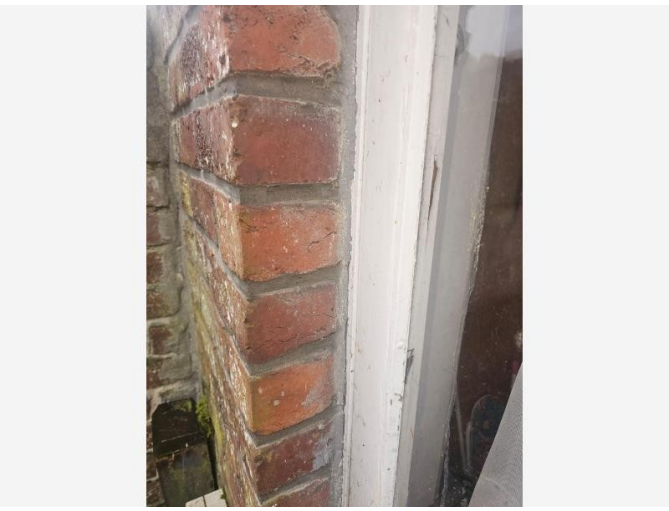
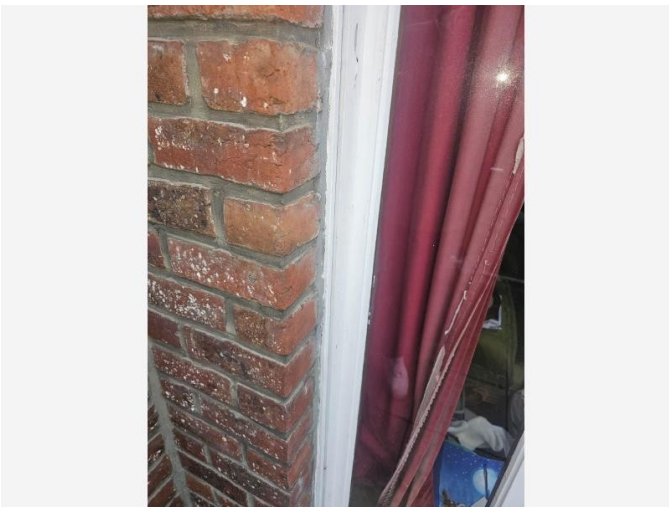
Beschrijving	Notitie	Terug te vinden op plannen
Fiche 10: Afdichtingsmateriaal: niet asbestverdacht	-	-
Fiche 11: CV-brander (niet verdacht)	De CV-brander bevat geen asbestverdachte materialen.	Plan 1.5: Tweede verdieping

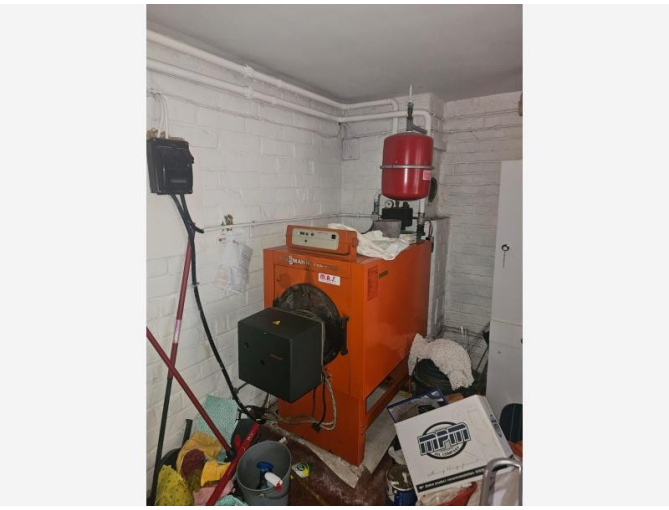
Beschrijving	Notitie	Terug te vinden op plannen
Fiche 12: CV-brander	De CV-brander bevat mogelijk asbesthoudende pakkingen, dichtingen, isolatiematerialen of andere asbestverdachte elementen. Laat dit onderzoeken door een bevoegd technicus bij onderhoud of vervanging. Ketel dateert uit 1993.	Plan 1.1: Gelijkvloers
Fiche 13: Materialen van rookgaskanalen: niet aanwezig	-	-
