Asbestinventarisattest

Johannes Schrantstraat 129, 9000 Gent

Attestnummer : **20260923-000470.000**
Uitgegeven op : **23.09.2026**
Geldig tot : **23.09.2036**

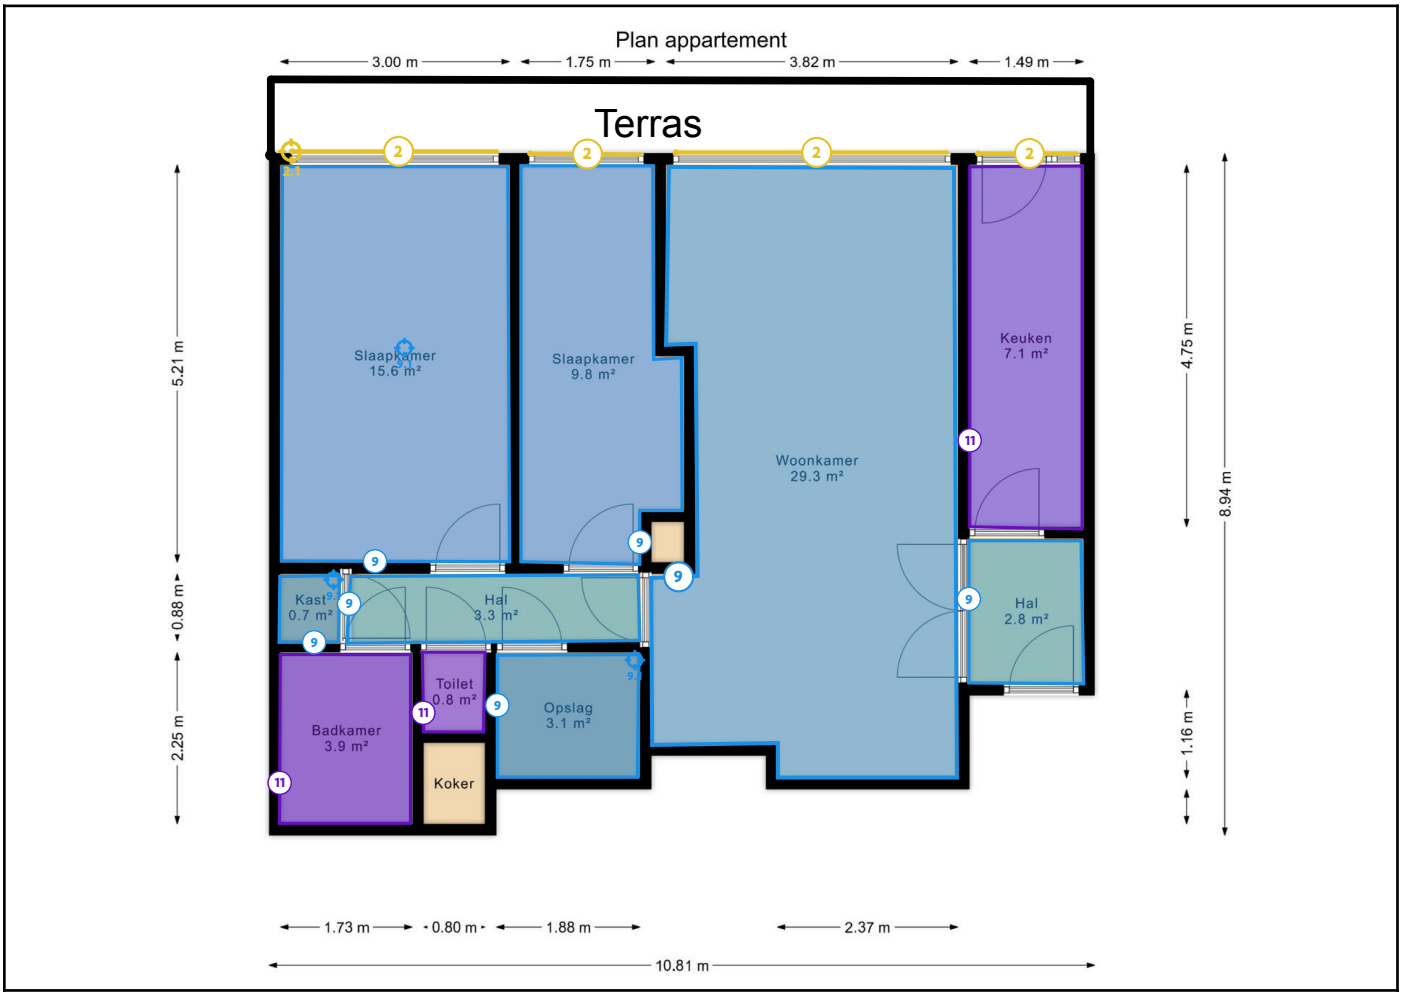
Plan 1.2: Grondplan

Beschrijving	Type	Actie
2. Mastiek ramen/gevel	Asbestmateriaal	Zorgvuldig beheren
2.1 Code: 6	Puntmonster	-
9. Pleister plafonds	Geen asbest	-
9.1 Code: 2	Mengmonster	-
11. Geen pleister plafonds	Overige ruimte of materiaal	-

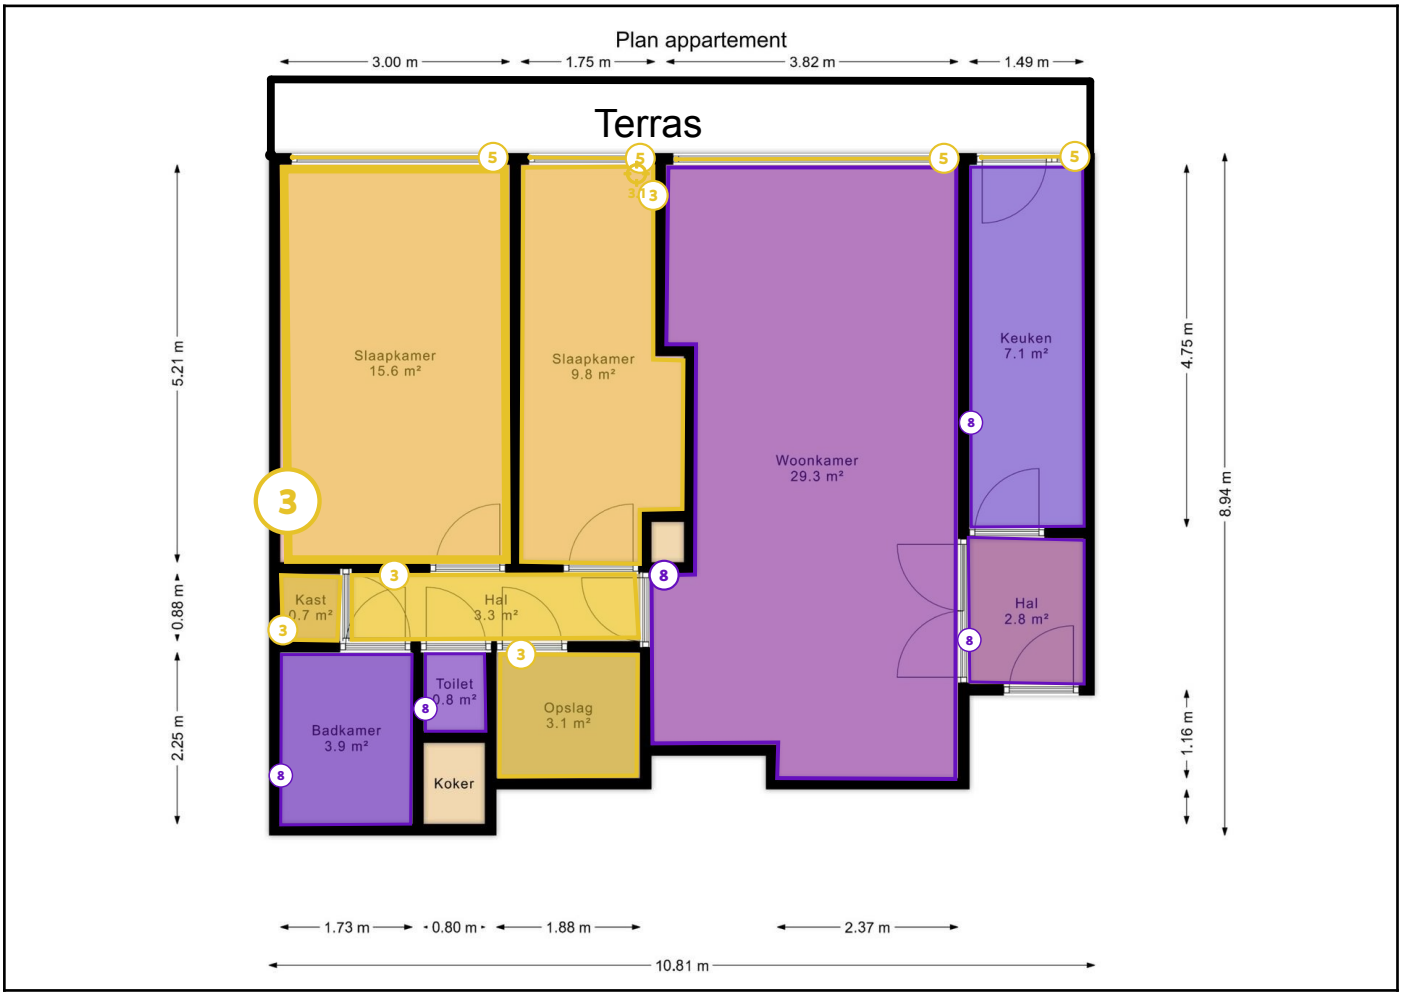
Plan 1.3: Grondplan

Beschrijving	Type	Actie
3. Colovinyltegels	Asbestmateriaal	Zorgvuldig beheren
3.1 Code: 3	Puntmonster	-
5. Glasalpanelen deuren	Asbestmateriaal	Zorgvuldig beheren
8. Tegellijmen Vloertegels en wandtegels	Advies	-

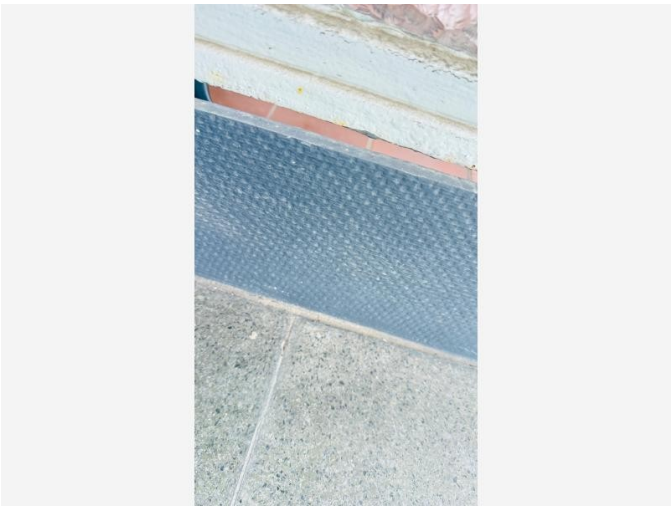
Fiche 1: Opstand in asbestcement op terras

Eindbeoordeling materiaalrisico	Laag materiaalrisico en/of verlaagde kans op vezelvrijgave

Gebondenheid	Categorie 1: hechtgebonden in oorsprong
Asbestsoort (vezeltype)	Crocidoliet aanwezig
Asbestconcentratie	Laag (< 50%)
Afschermingsgraad van het gehele materiaal	Niet-stootvaste afscherming
Toestand van het materiaal	Licht beschadigd, licht verweerd. Intacte calciumsilicaatplaat of materiaal met categorie 3-gebondenheid

Beschrijving	Opstand in asbestcement op terras
Omgeving	Buiten
Primaire drager	Balkons, loopbruggen,...
Asbestmateriaal	Plaat, paneel, tablet - Type Menuiserite
Bindmiddel van asbestmateriaal	Cement
Gebondenheid op basis van bindmiddel	Hecht
Hoeveelheid (oppervlakte - dikte - aantal)	• 0,50 m^2 - 0,80 cm - 1 stuk
Totaal volume	0,004 m^3
Eenvoudig bereikbaar	Ja
Bevestigingswijze	• Geklemd
Identificatiemethode	De asbestdeskundige beoordeelt het materiaal als asbestverdacht en dus asbesthoudend, en dit zonder monstername. Motivatie: De materialen behoren niet toe aan de eigenaar voor wie de asbestdeskundige de asbestinventaris uitvoert.
Destructieve handeling voor identificatie	Nee
Opmerking	Bij aflevering van het attest is de hoeveelheid zonder enige waarborg van oppervlakte en het verschil in min of meer tussen de werkelijke en de ingevoerde oppervlakte of gewicht ook al overtrof dit verschil 100%.

- Zorg voor een veilig beheer. Vermijd het beschadigen van het asbestmateriaal. Controleer de toestand jaarlijks op wijzigingen.
- Voer bijkomende staalname(s) uit.

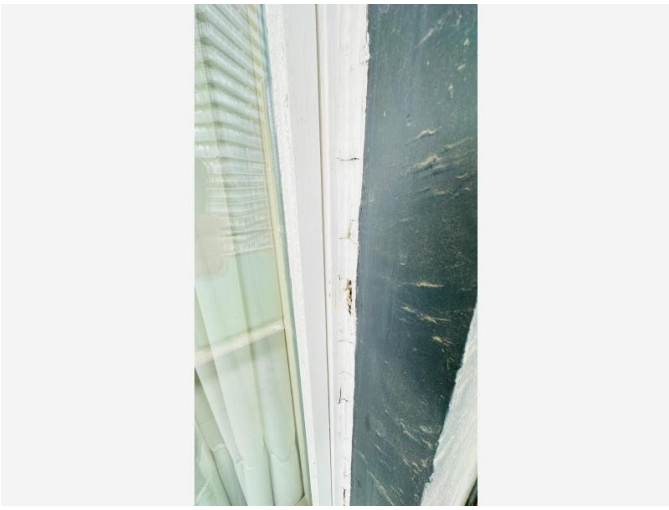
Fiche 2: Mastiek ramen/gevel

Eindbeoordeling materiaalrisico	Laag materiaalrisico en/of verlaagde kans op vezelvrijgave

Gebondenheid	Categorie 1: hechtgebonden in oorsprong
Asbestsoort (vezeltype)	Alleen chrysotiel aanwezig
Asbestconcentratie	Laag (< 50%)
Afschermingsgraad van het gehele materiaal	Geheel of deels vrij aan de buitenlucht, maar geen contact met binnenlucht
Toestand van het materiaal	Licht beschadigd, licht verweerd. Intacte calciumsilicaatplaat of materiaal met categorie 3-gebondenheid

#	Type	Referentie	Resultaat
2.1	Puntmonster	6	Chrysotiel

Beschrijving	Mastiek ramen/gevel
Omgeving	Buiten
Primaire drager	Wandopening verticaal (raam, deur, ...)
Asbestmateriaal	In-situ afwerkingslagen - Pasta, stopverf, voegsel, stopsel, vulsel, mastiek, kitten, ...
Bindmiddel van asbestmateriaal	Kitten, mastiek, pasta
Gebondenheid op basis van bindmiddel	Hecht
Hoeveelheid (gewicht - aantal)	• 2,00 kg - 1 stuk
Totaal gewicht	2,00 kg
Eenvoudig bereikbaar	Ja
Bevestigingswijze	• Verlijmd, ingegoten, versmeerd
Identificatiemethode	Een monstername door de asbestdeskundige met laboanalyse door een asbestlabo.
Destructieve handeling voor identificatie	Nee
Opmerking	Bij aflevering van het attest is de hoeveelheid zonder enige waarborg van oppervlakte en het verschil in min of meer tussen de werkelijke en de ingevoerde oppervlakte of gewicht ook al overtrof dit verschil 100%.

- Zorg voor een veilig beheer. Vermijd het beschadigen van het asbestmateriaal. Controleer de toestand jaarlijks op wijzigingen.

- Eenvoudige handelingen: mag via doe-het-zelf of door werknemer(s) met opleidingsattest eenvoudige handelingen
  Doordat de mastiek verder zal breken of vergruizen zal deze niet verwijderd kunnen worden via doe-het-zelf .Bij de vervanging van de ramen zal een werknemer met een opleidingsattest de mastiek volgens de voorschriften verwijderen .
