Asbestinventarisattest

11048A0149/00A000

Attestnummer : **20251003-000365.000**
Uitgegeven op : **03.10.2025**
Geldig tot : **03.10.2030**

Zone 1: Bijgebouw

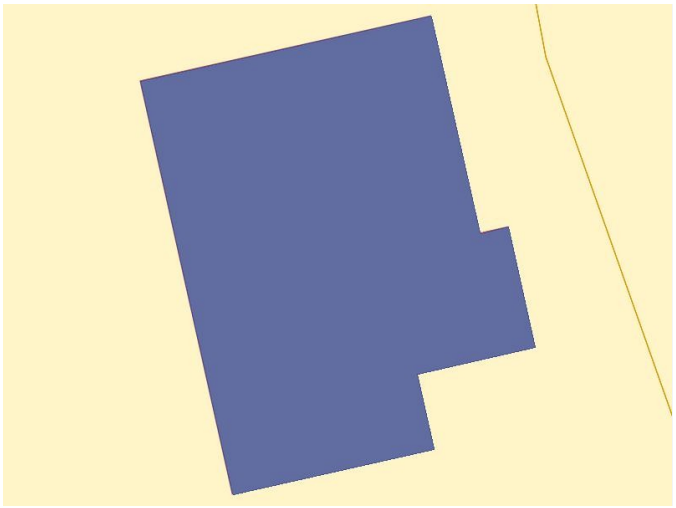
Tijdens de inspectie vastgesteld:

2 Asbestmaterialen

- Eenvoudige handelingen: mag via doe-het-zelf of door werknemer(s) met opleidingsattest eenvoudige handelingen
  Golfplaten kunnen verwijderd worden via de methode eenvoudige handelingen. Vermijd stofvorming en stofverspreiding op elk moment van de werken. Bevochtig of fixeer het materiaal.

- Eenvoudige handelingen: mag via doe-het-zelf of door werknemer(s) met opleidingsattest eenvoudige handelingen
  Verwijdering cf. eenvoudige handelingen. Vermijd stofvorming en stofverspreiding op elk moment van de werken. Bevochtig of fixeer het materiaal.

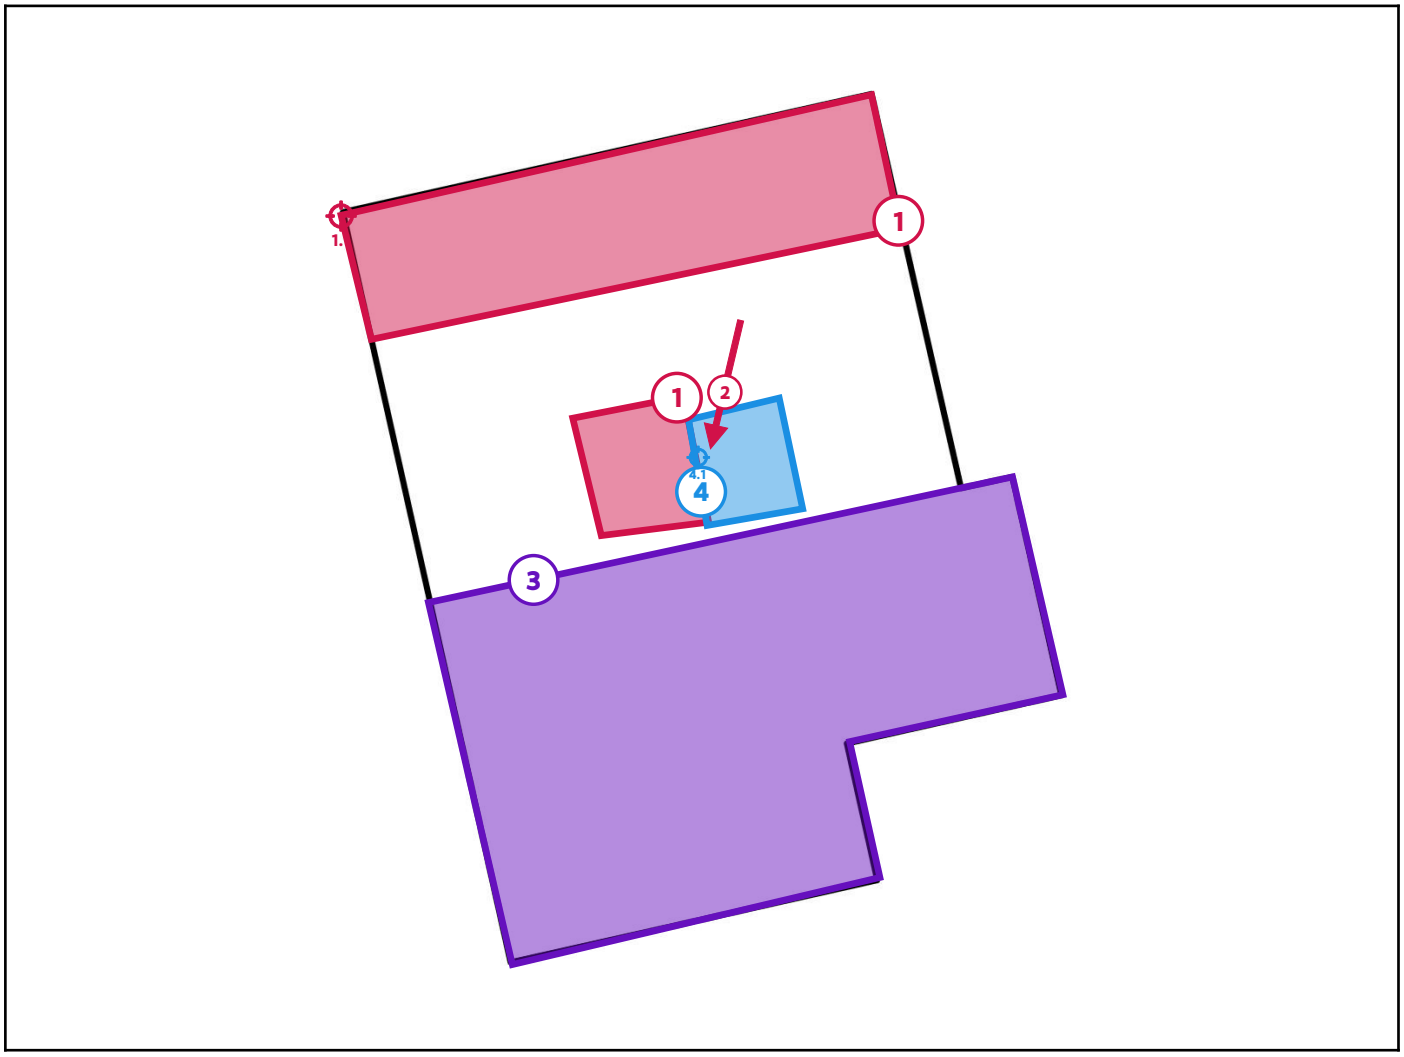
Plan 1.1: Bijgebouw plan

Beschrijving	Type	Actie
1. Golfplaten	Asbestmateriaal	Dringend verwijderen
1.1 Code: MM001	Puntmonster	-
2. Gebroken golfplaat	Asbestmateriaal	Dringend verwijderen
3. Begroeiing schuilhok	Beperking	-
4. Roofing	Geen asbest	-
4.1 Code: MM002	Puntmonster	-

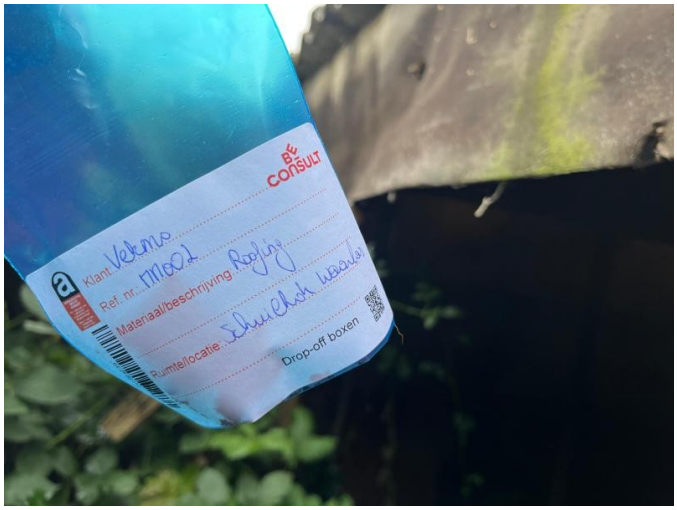
Fiche 4: Roofing

Geen asbest

#	Type	Referentie	Resultaat
4.1	Puntmonster	MM002	Geen asbest

Beschrijving	Roofing
Omgeving	Buiten
Primaire drager	Plat dak
Bindmiddel van materiaal	Bitumen (roofing, teer, asfalt)
Gebondenheid op basis van bindmiddel	Hecht
Hoeveelheid (oppervlakte - aantal)	• 20,00 m^2 - 1 stuk
Totale oppervlakte	20,00 m^2
Identificatiemethode	Vaststelling met monstername
Destructieve handeling voor identificatie	Nee
