Asbestinventarisattest

Hof ter Lo 7C/041, 2140 Antwerpen

Attestnummer : **20260818-000137.000**
Uitgegeven op : **18.08.2026**
Geldig tot : **Onbeperkt** (tenzij de toestand wijzigt)

Asbestveilig (maar mogelijk niet asbestvrij)

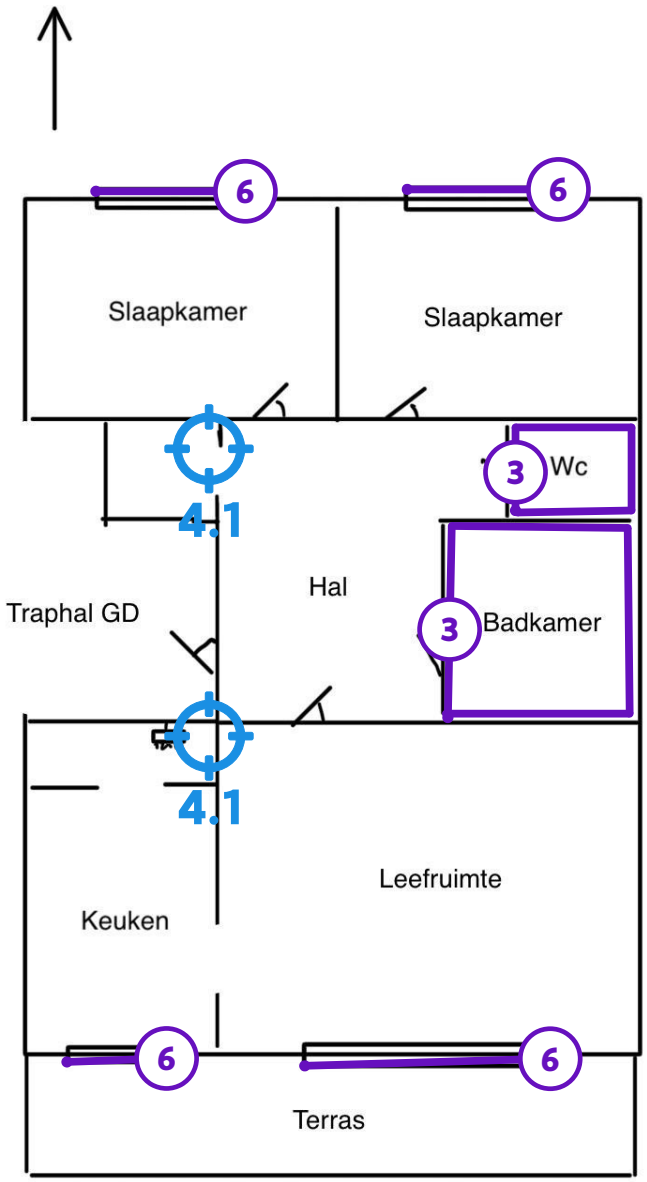
Plan 1.1: Appartement c041

Geen verdachte vloerbedekking aangetroffen
Alle muren bevatten pleisterwerk

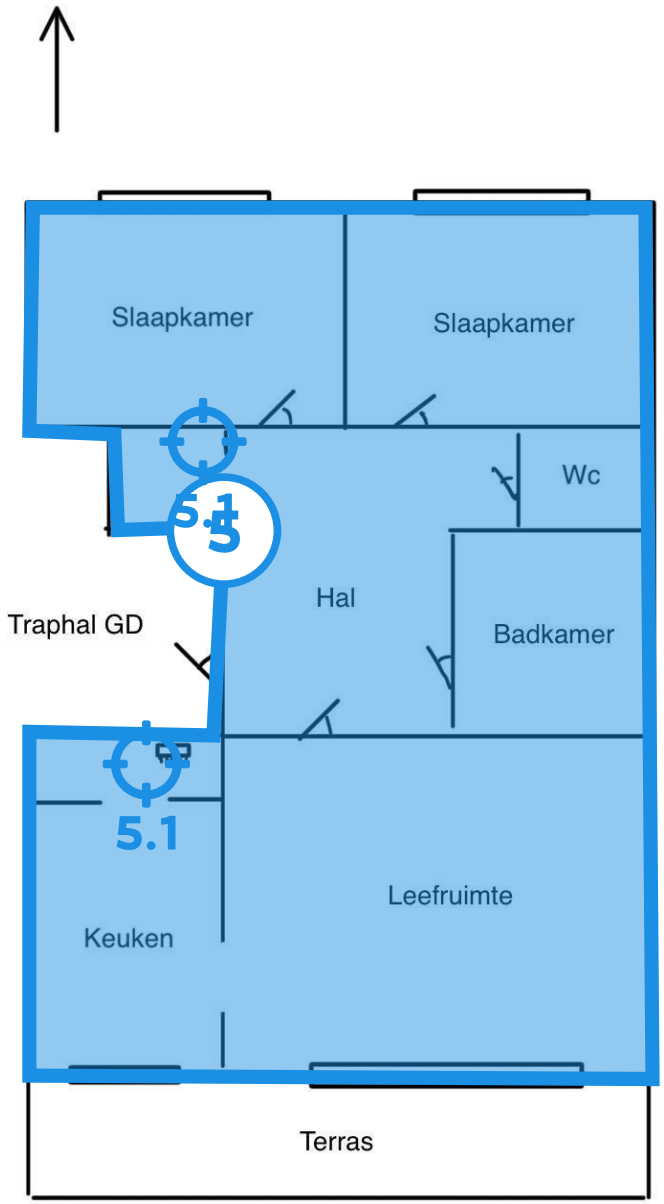
Plan 1.2: Appartement c041

3. Tegellijm achter wandtegels & plinten	Advies	-
4. Pleisterwerk wanden	Geen asbest	-
4.1 Code: M01	Mengmonster	-
6. Afdichtingsmateriaal (mastiek,kit,..) aan schrijnwerk - Niet verdacht	Overige ruimte of materiaal	-

Beschrijving	Type	Actie
5. Pleisterwerk plafonds	Geen asbest	-

5.1 Code: M02	Mengmonster	-

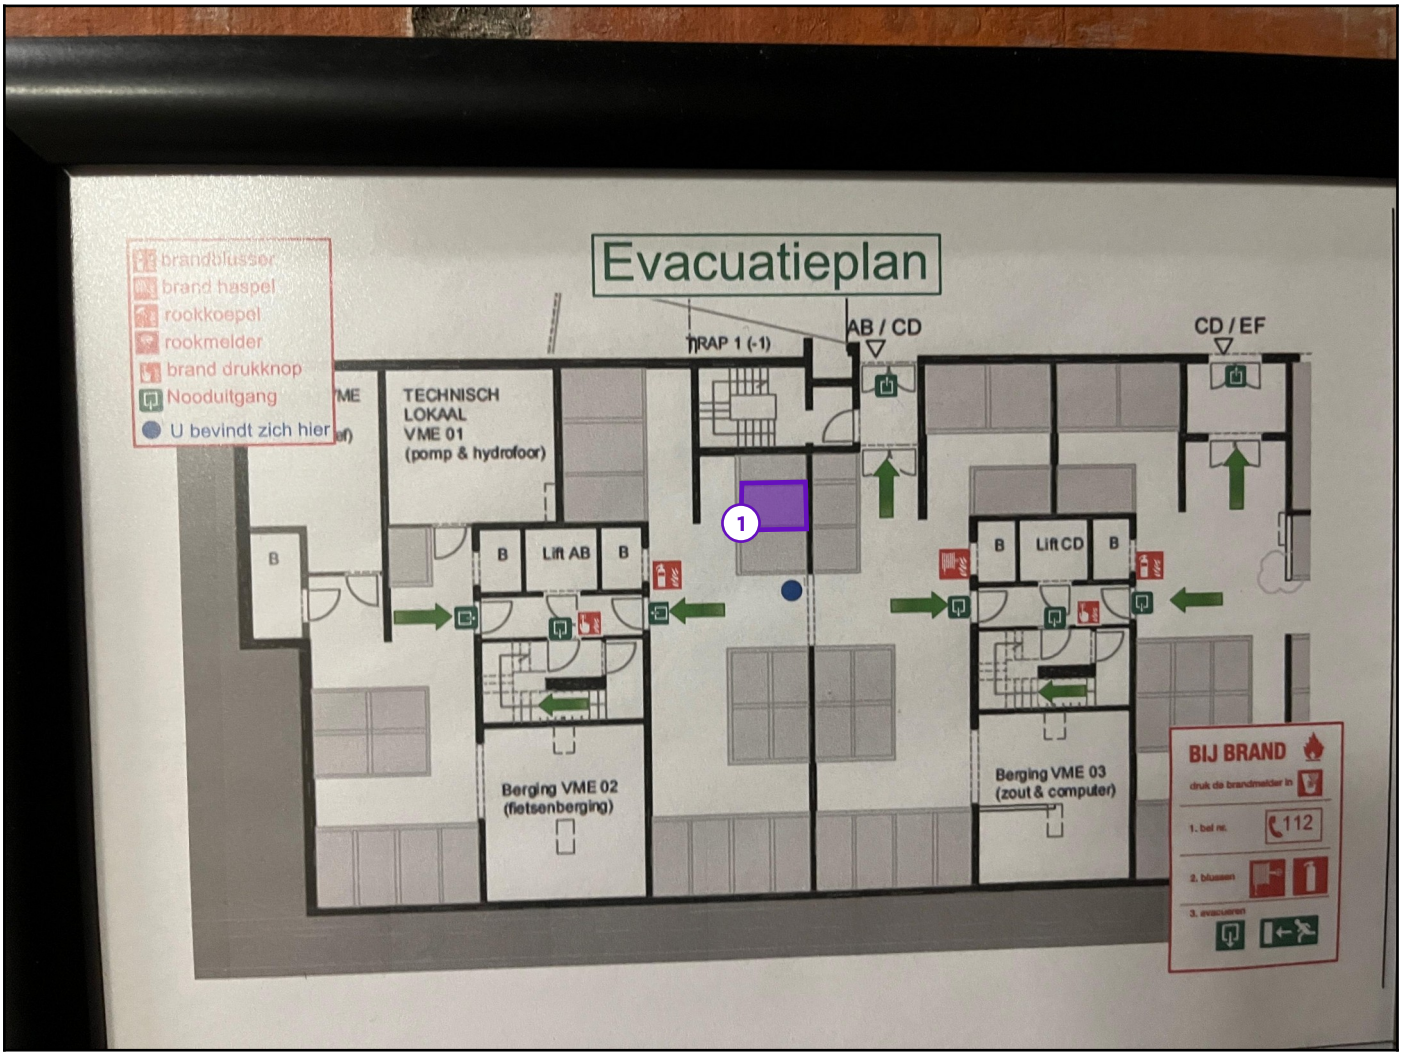
Plan 1.3: Kelderberging 17

Beschrijving	Type	Actie
1. Kelderberging bij appartementen	Advies	-

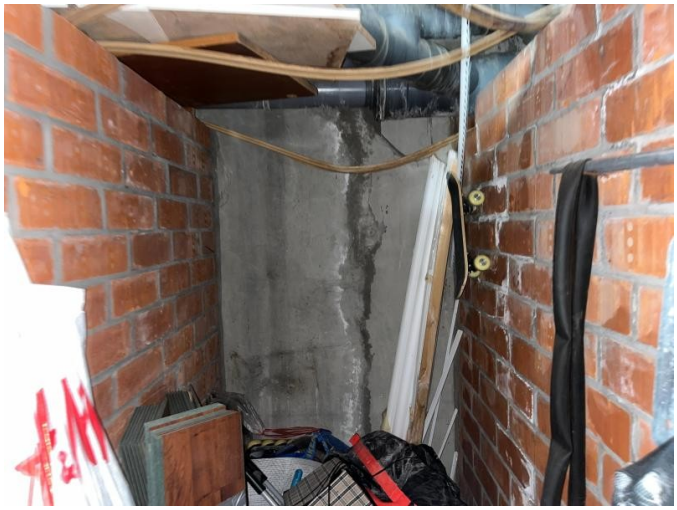
Fiche 1: Kelderberging bij appartementen

Geen verdachte materialen waargenomen

Basis voor advies	De asbestdeskundige beoordeelt het materiaal als niet-asbestverdacht.

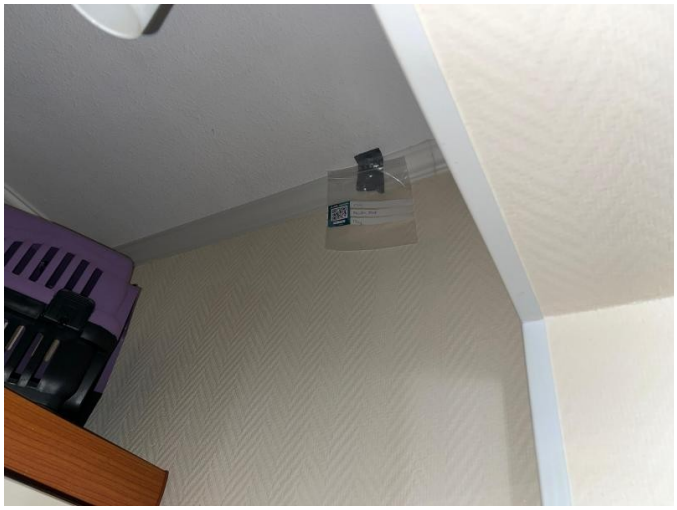
Fiche 5: Pleisterwerk plafonds

Geen asbest

#	Type	Referentie	Resultaat
5.1	Mengmonster	M02	Geen asbest
