Asbestinventarisattest

Rozengaard 13, 3290 Diest

Attestnummer : **20251010-000070.000**
Uitgegeven op : **10.10.2025**
Geldig tot : **10.10.2030**

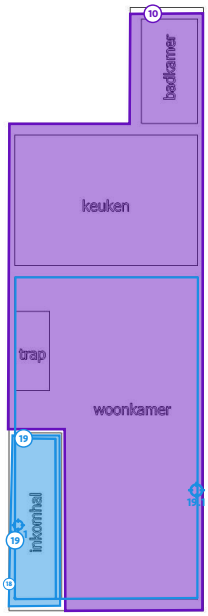
Plan 1.1: Gelijkvloers

Beschrijving	Type	Actie
10. Plafonds uit niet asbestverdacht materiaal	Advies	-
18. M2 pleisterwerk plafond	Geen asbest	-
18.1 Code: M2	Mengmonster	-
19. M1 pleisterwerk muren	Geen asbest	-
19.1 Code: M1	Mengmonster	-

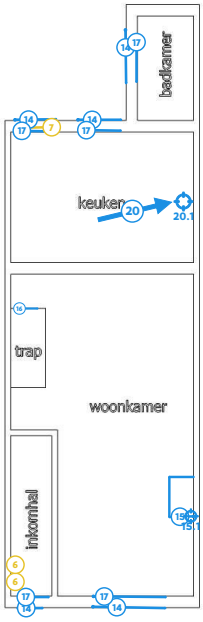
Plan 1.2: Gelijkvloers

Beschrijving	Type	Actie
6. bakeliet elektrische installatie	Asbestmateriaal	Zorgvuldig beheren
7. asbestcement paneel	Asbestmateriaal	Zorgvuldig beheren
14. P3 mastiek aluminium-muur	Geen asbest	-
15. P4 plaat schouw	Geen asbest	-
15.1 Code: P4	Puntmonster	-
16. M3 mastiek glas-hout	Geen asbest	-
17. P2 mastiek glas-aluminium	Geen asbest	-
20. P1 druppeldemper	Geen asbest	-
20.1 Code: P1	Puntmonster	-

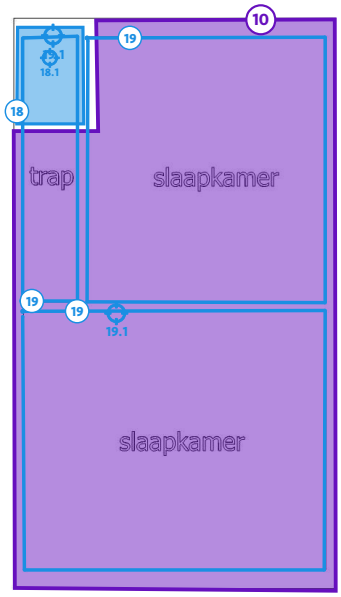
Plan 1.3: Eerste verdieping

Beschrijving	Type	Actie
10. Plafonds uit niet asbestverdacht materiaal	Advies	-
18. M2 pleisterwerk plafond	Geen asbest	-
18.1 Code: M2	Mengmonster	-
19. M1 pleisterwerk muren	Geen asbest	-
19.1 Code: M1	Mengmonster	-

Beschrijving	Type	Actie
6. bakeliet elektrische installatie	Asbestmateriaal	Zorgvuldig beheren
13. P5 vinyl met kartonnen onderlaag	Geen asbest	-
13.1 Code: P5	Puntmonster	-
14. P3 mastiek aluminium-muur	Geen asbest	-
14.1 Code: P3	Puntmonster	-
16. M3 mastiek glas-hout	Geen asbest	-
16.1 Code: M3	Mengmonster	-
17. P2 mastiek glas-aluminium	Geen asbest	-
17.1 Code: P2	Puntmonster	-

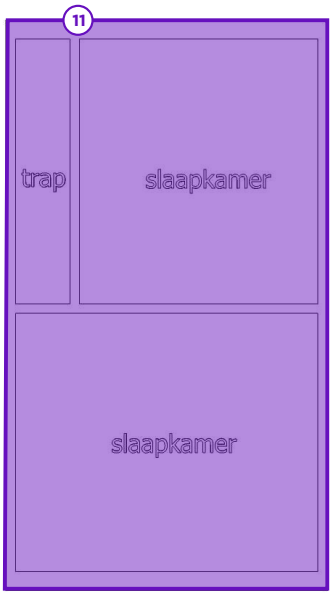
Plan 1.5: Eerste verdieping

Beschrijving	Type	Actie
11. vloerzeil (niet asbestverdacht)	Advies	-

Beschrijving	Type	Actie
2. asbestcement nok	Asbestmateriaal	Dringend verwijderen
3. asbestcement leien	Asbestmateriaal	Dringend verwijderen
5. asbestcement leien rand schuin dak	Asbestmateriaal	Verwijderen
8. sediment dakgoot	Beperking	-
9. rookgaskanaal schouw (mogelijks)	Beperking	-

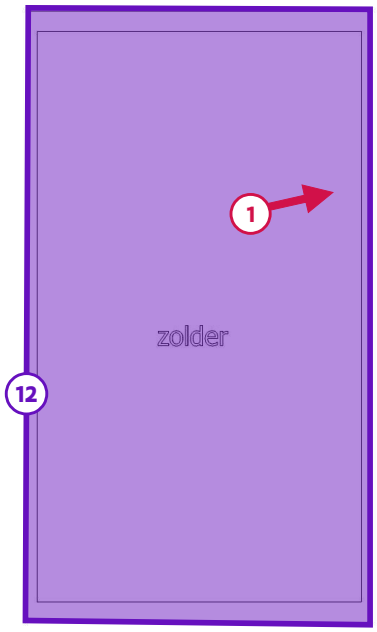
Plan 1.6: Zolder

Beschrijving	Type	Actie
1. asbestcement leien binnen - afval	Asbestmateriaal	Dringend verwijderen
12. Geen onderdak aanwezig	Advies	-

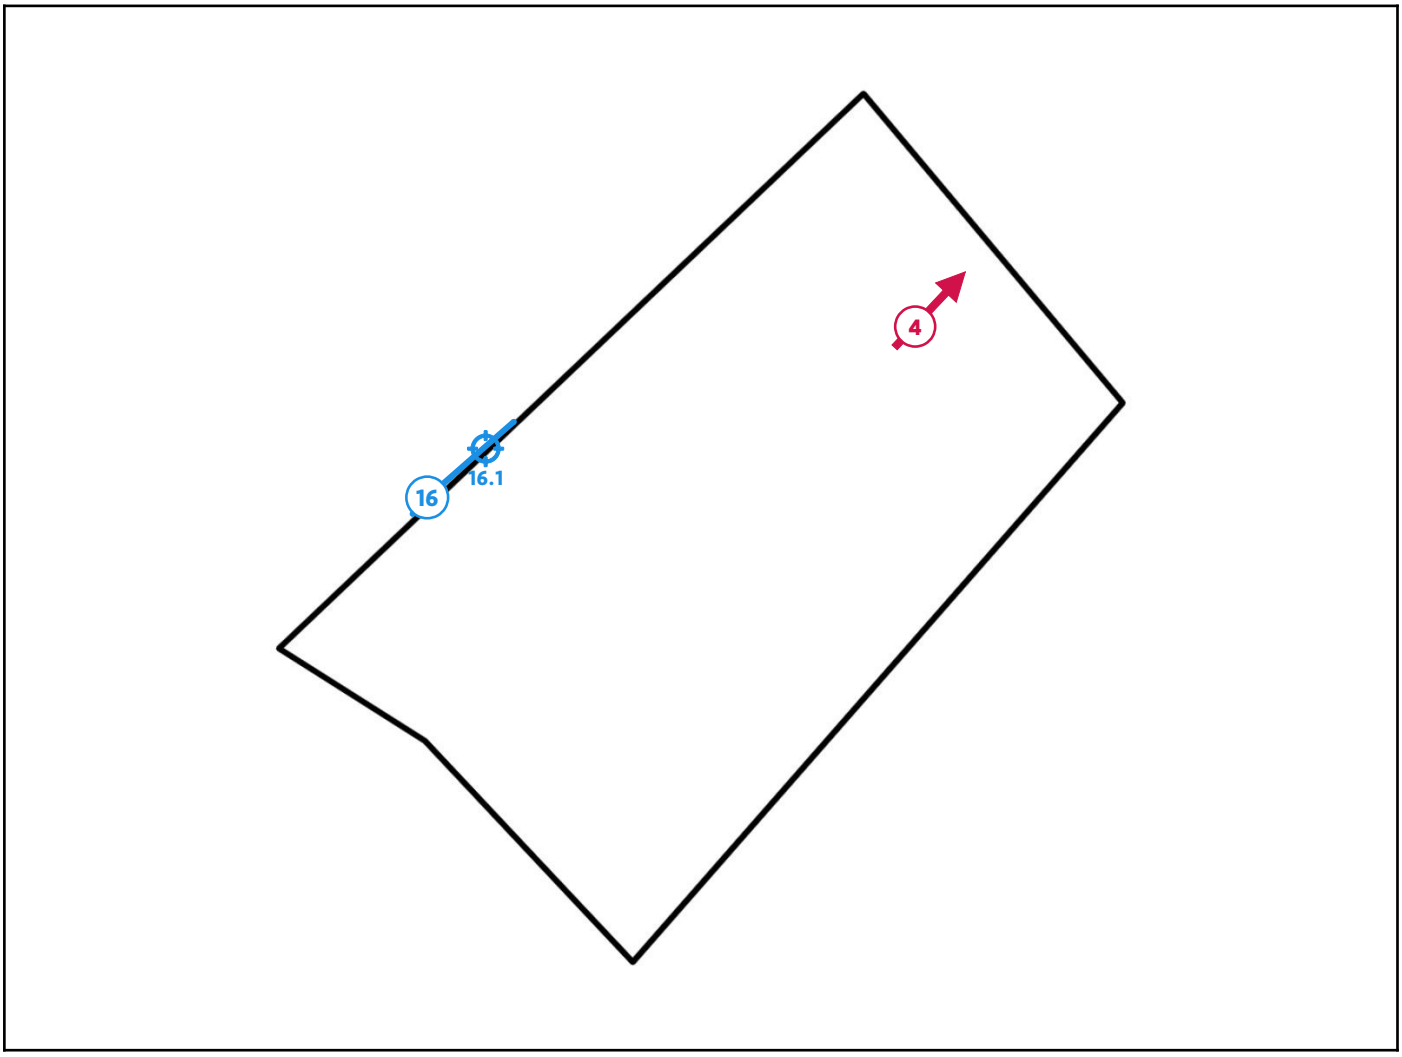
Plan 2.1: Bijgebouw plan

Beschrijving	Type	Actie
4. asbestcement leien binnen - afval	Asbestmateriaal	Dringend verwijderen
16. M3 mastiek glas-hout	Geen asbest	-
16.1 Code: M3	Mengmonster	-

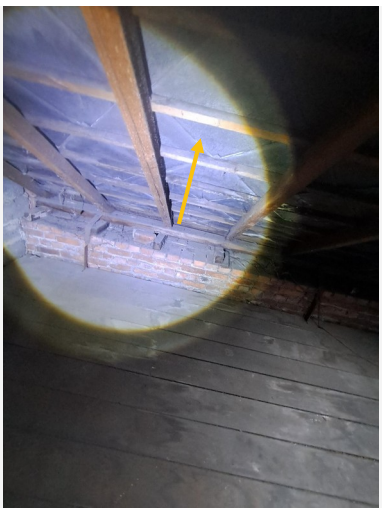
Fiche 3: asbestcement leien

Eindbeoordeling materiaalrisico	Hoog materiaalrisico en/of hoge kans op vezelvrijgave

Gebondenheid	Categorie 1: hechtgebonden in oorsprong
Asbestsoort (vezeltype)	Crocidoliet aanwezig
Asbestconcentratie	Laag (< 50%)
Afschermingsgraad van het gehele materiaal	Geheel of deels (ook) vrij aan de binnenlucht
Toestand van het materiaal	Matig beschadigd, matig verweerd

- Verwijder dit asbestmateriaal zo snel mogelijk. Volg de toestand goed op.
- Hemelwater dat afspoelt van asbestcement daken of gevels kan asbestdeeltjes bevatten. Gebruik het enkel voor gesloten circuits (bv. spoelen toiletten). Reinig na het vervangen van het dak of de gevel de dakgoten en regenwaterput of -ton om asbesthoudend sediment of slib te verwijderen
- Voer bijkomende staalname(s) uit.

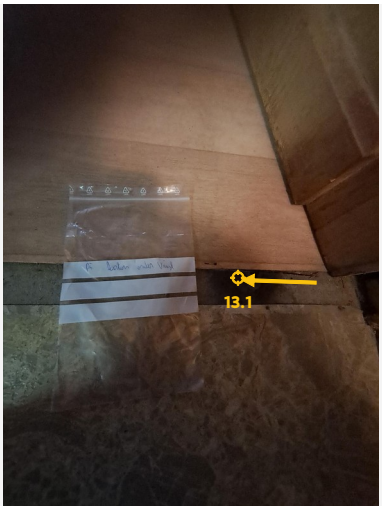
Fiche 13: P5 vinyl met kartonnen onderlaag

Geen asbest

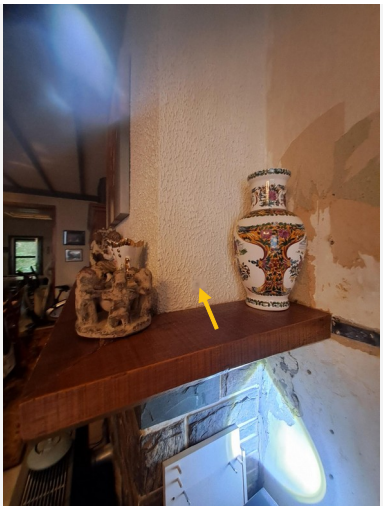
Fiche 15: P4 plaat schouw

Geen asbest

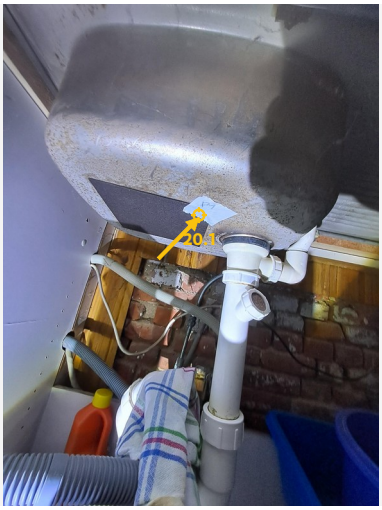
Overzichtsfoto

Geen asbest
