Asbestinventarisattest

Grootveldstraat 75, 3400 Landen

Attestnummer : **20260515-000153.000**
Uitgegeven op : **15.05.2026**
Geldig tot : **15.05.2036**

Niet-asbestveilig

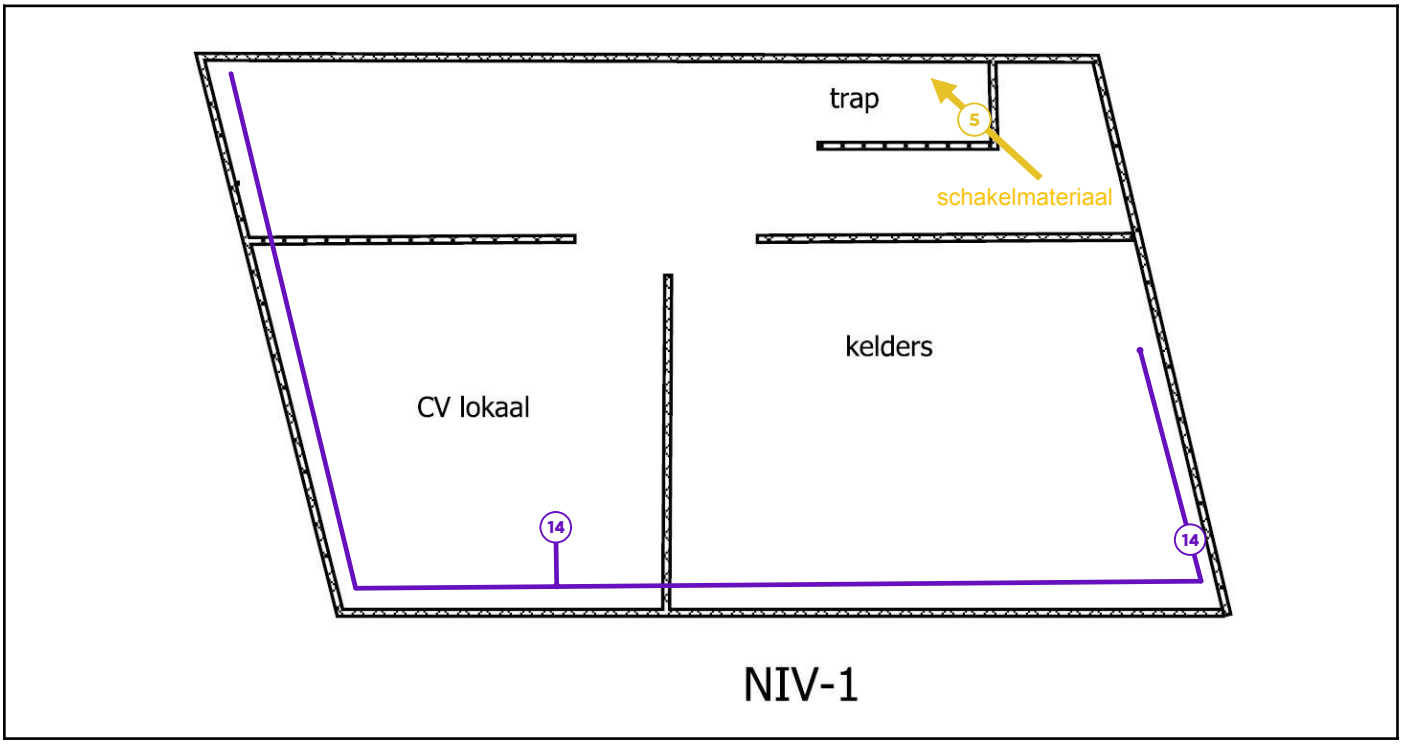
Plan 1.1: niv-1

Beschrijving	Type	Actie
5. elektrische installatie (schakelmateriaal)	Asbestmateriaal	Zorgvuldig beheren
14. leidingisolatie	Overige ruimte of materiaal	-

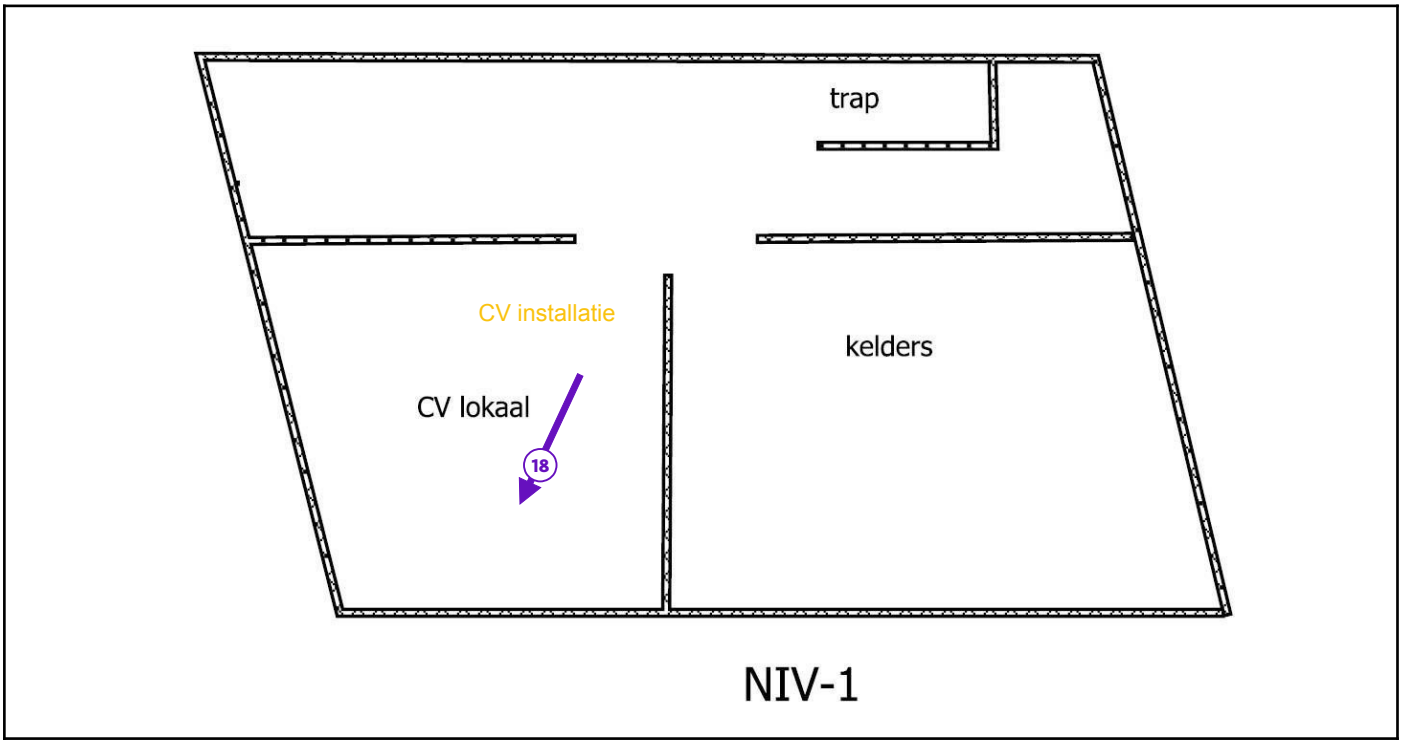
Plan 1.2: niv-1 kopie

Beschrijving	Type	Actie
18. materialen aan CV ketel	Overige ruimte of materiaal	-

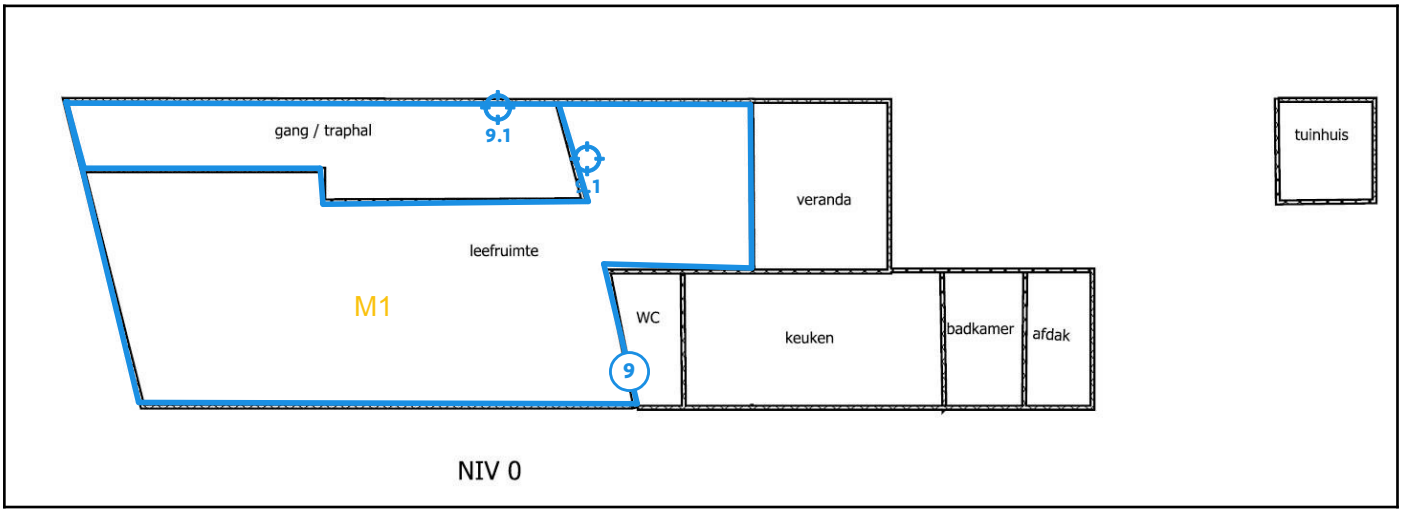
Plan 1.3: niv 0

Beschrijving	Type	Actie
9. wandpleister	Geen asbest	-
9.1 Code: M1 wandpleister	Mengmonster	-

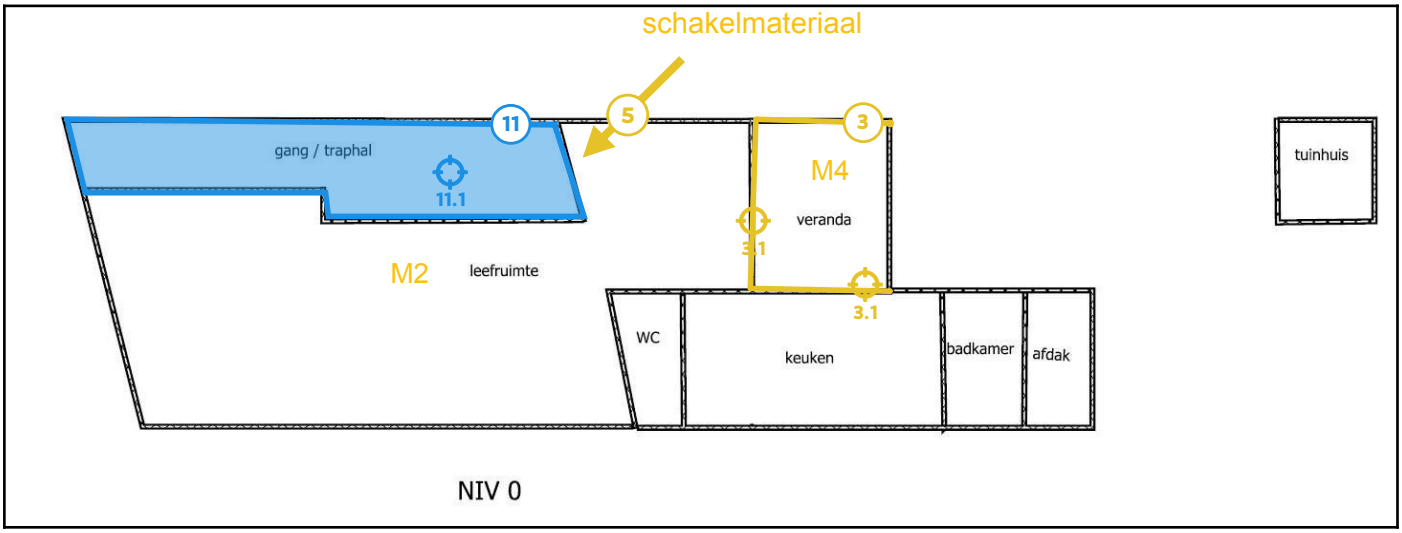
Plan 1.4: niv 0 kopie

Beschrijving	Type	Actie
3. crepi veranda	Asbestmateriaal	Zorgvuldig beheren
3.1 Code: M4 crepi	Mengmonster	-
5. elektrische installatie (schakelmateriaal)	Asbestmateriaal	Zorgvuldig beheren
11. plafondpleister	Geen asbest	-
11.1 Code: M2 plafondpleister	Mengmonster	-

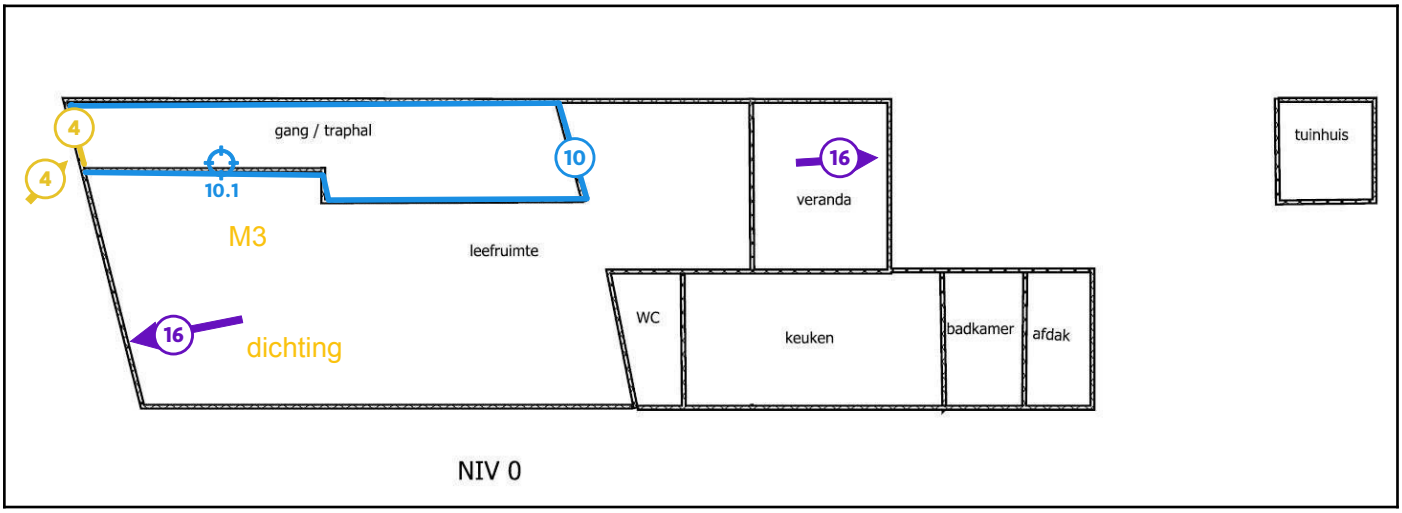
Plan 1.5: niv 0 kopie kopie

Beschrijving	Type	Actie
4. stopverf aluminium ramen	Asbestmateriaal	Zorgvuldig beheren
10. lambrisering gang/traphal/overloop	Geen asbest	-
10.1 Code: M3 lambrisering	Mengmonster	-
16. dichtingen kunststoframen	Overige ruimte of materiaal	-

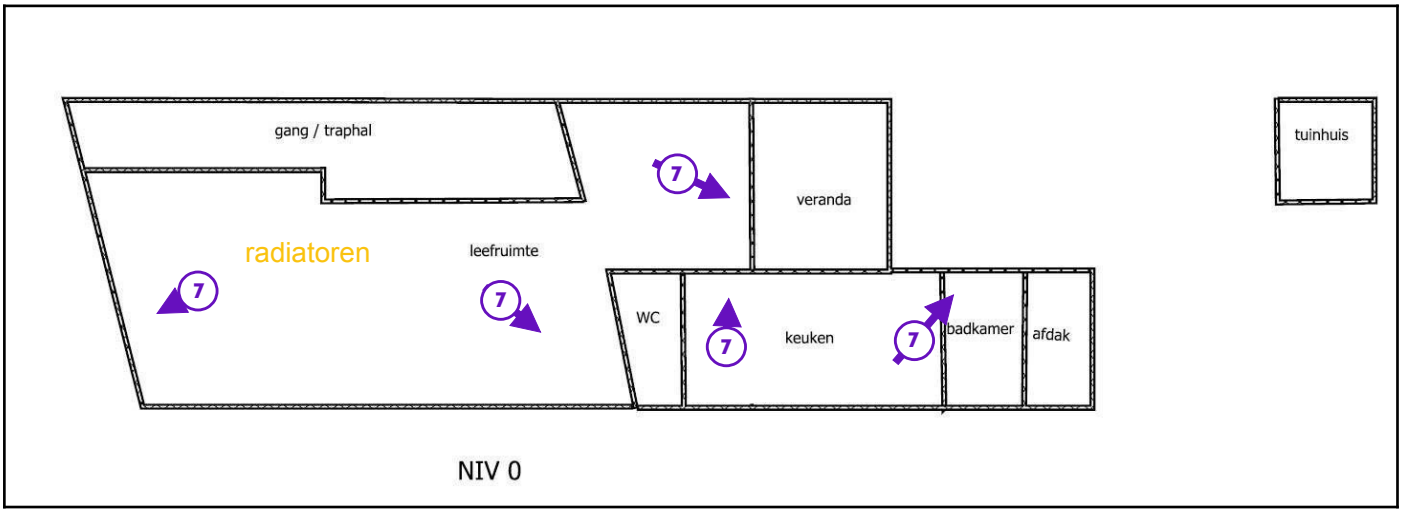
Plan 1.6: niv 0 kopie kopie kopie

Beschrijving	Type	Actie
7. radiatoren CV	Advies	-

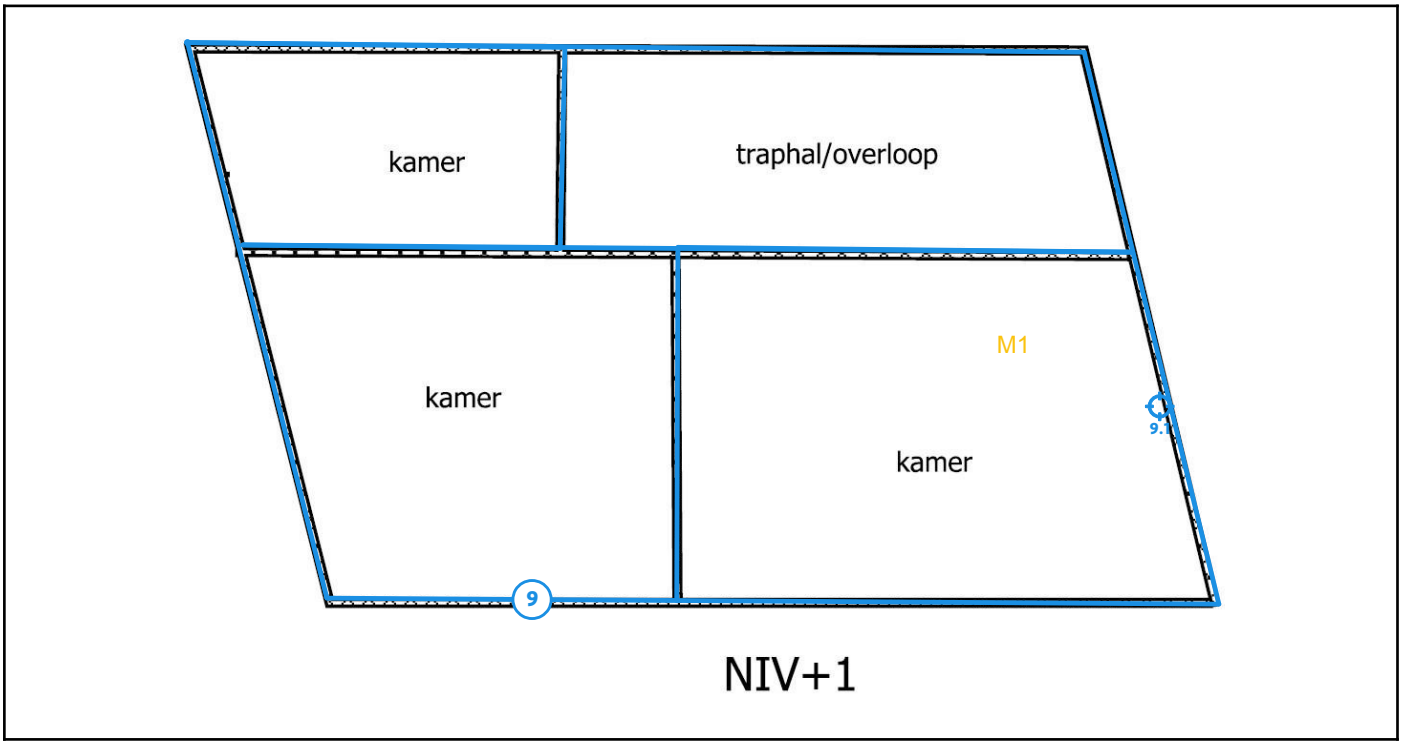
Plan 1.7: niv+1

Beschrijving	Type	Actie
9. wandpleister	Geen asbest	-
9.1 Code: M1 wandpleister	Mengmonster	-

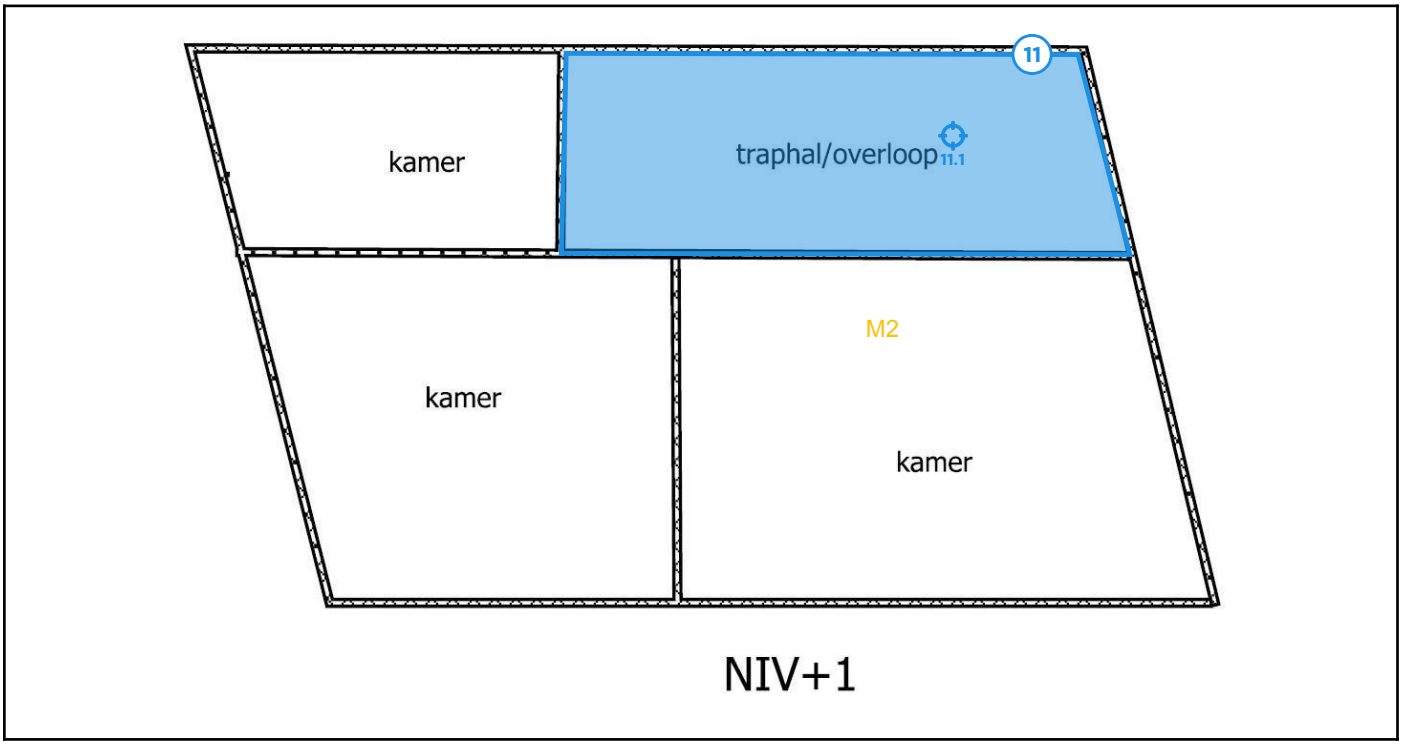
Plan 1.8: niv+1 kopie

Beschrijving	Type	Actie
11. plafondpleister	Geen asbest	-
11.1 Code: M2 plafondpleister	Mengmonster	-

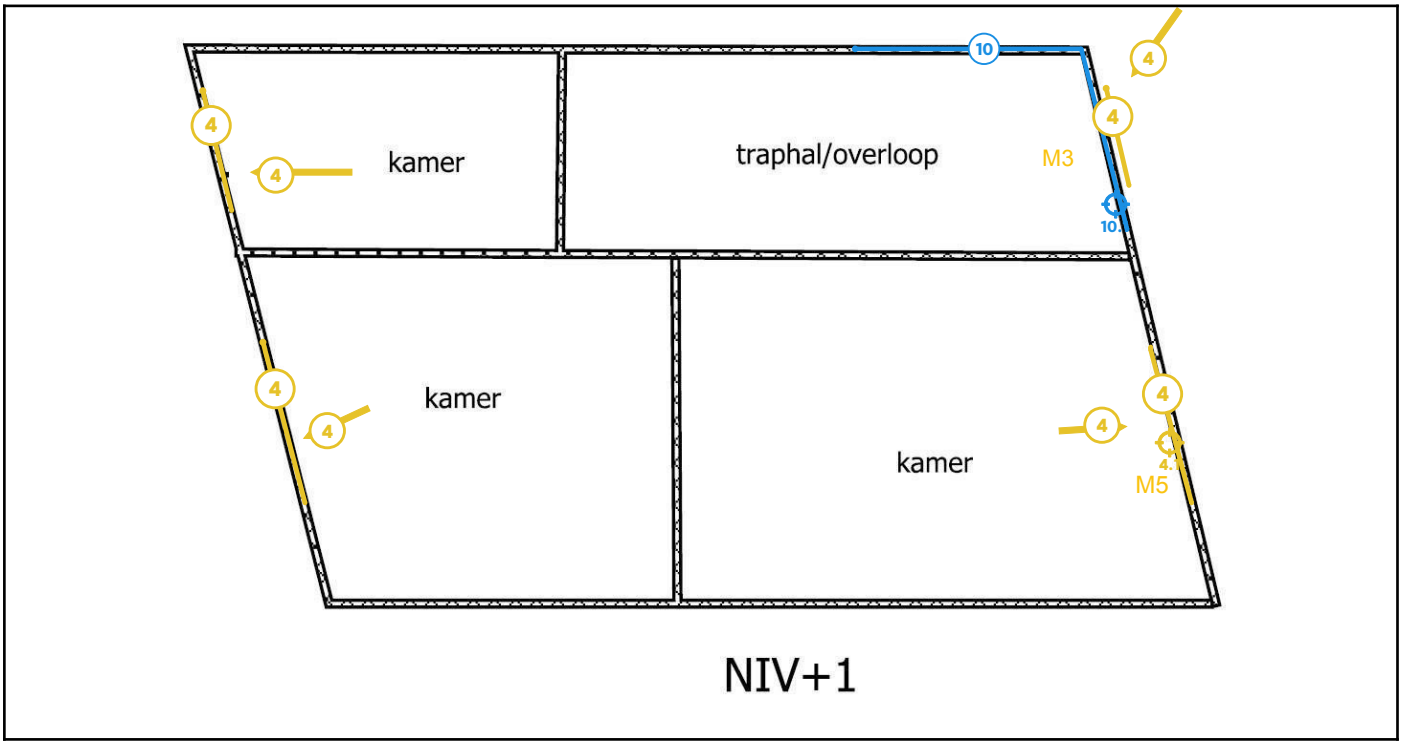
Plan 1.9: niv+1 kopie kopie

Beschrijving	Type	Actie
4. stopverf aluminium ramen	Asbestmateriaal	Zorgvuldig beheren
4.1 Code: M5 stopverf	Puntmonster	-
10. lambrisering gang/traphal/overloop	Geen asbest	-
10.1 Code: M3 lambrisering	Mengmonster	-

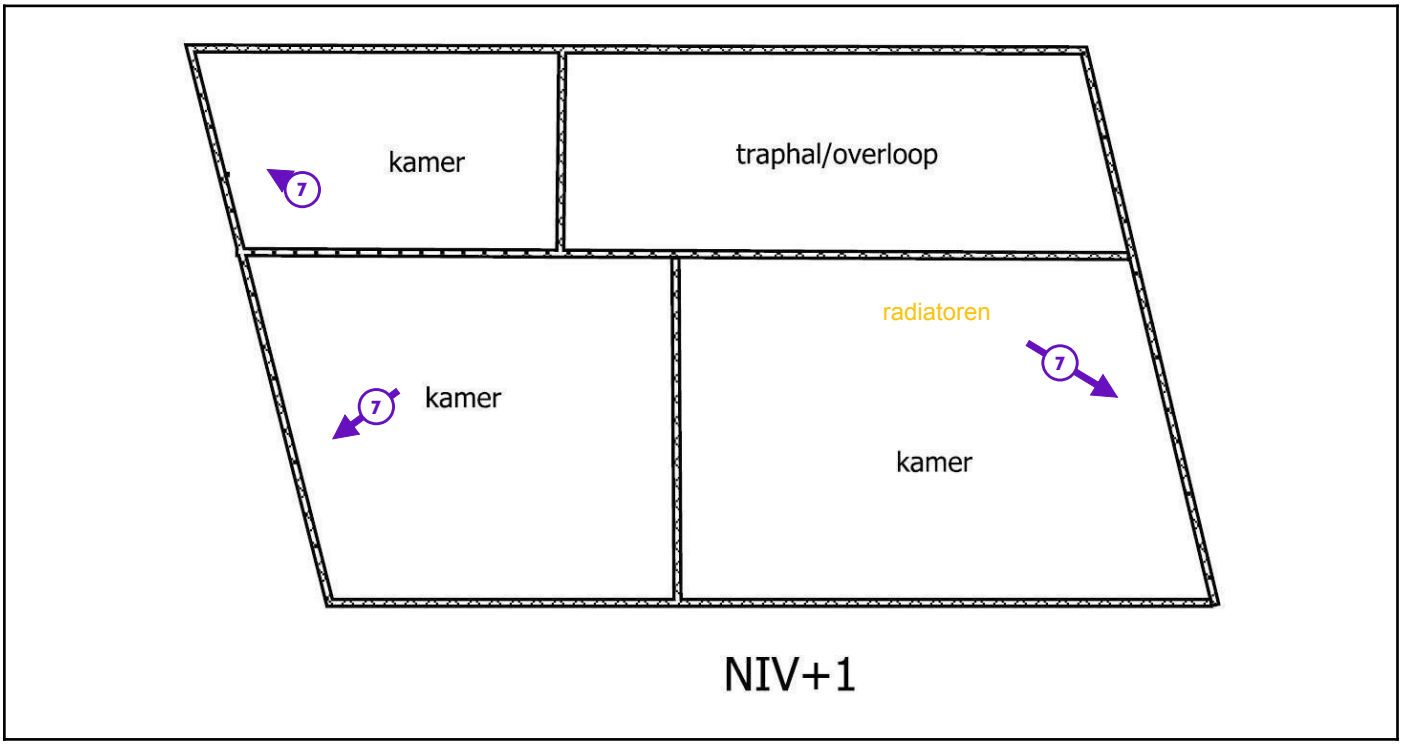
Plan 1.10: niv+1 kopie kopie kopie

Beschrijving	Type	Actie
7. radiatoren CV	Advies	-

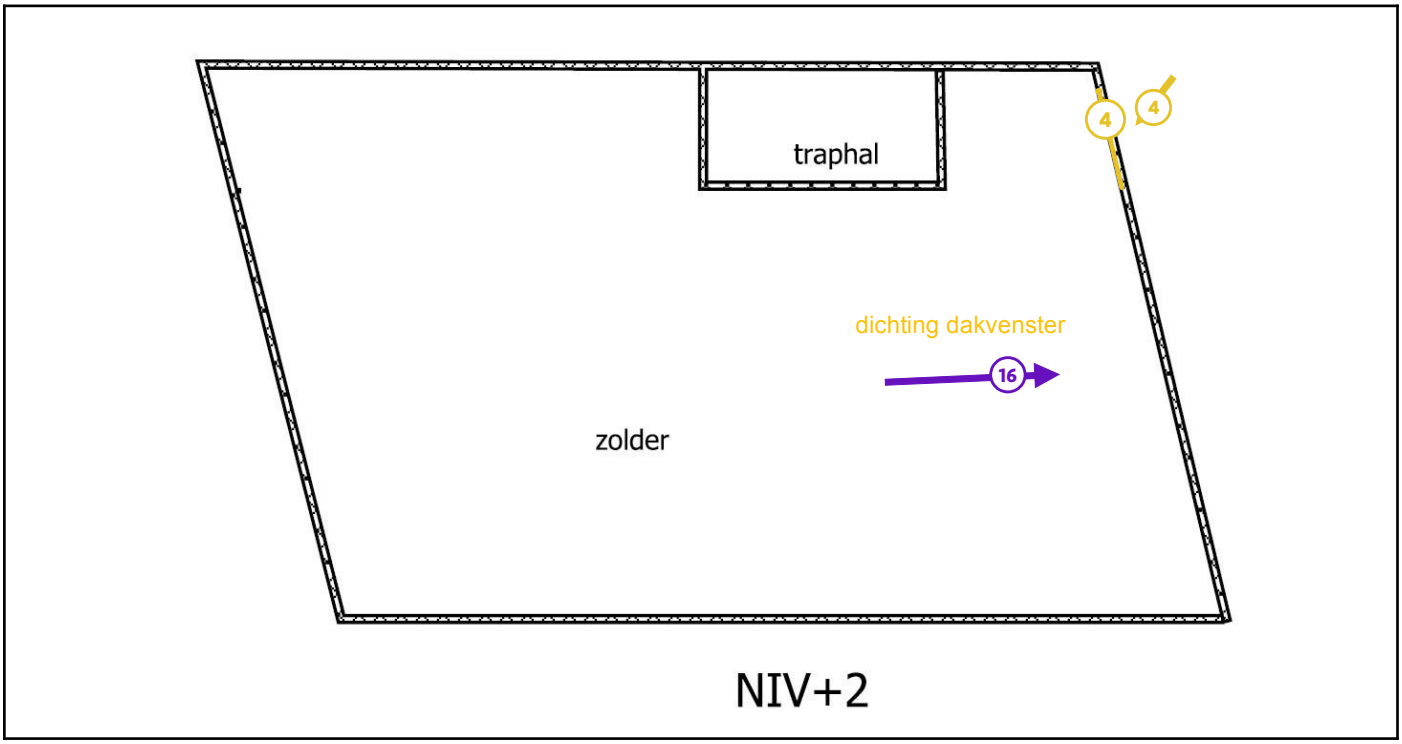
Plan 1.11: niv+2

Beschrijving	Type	Actie
4. stopverf aluminium ramen	Asbestmateriaal	Zorgvuldig beheren
16. dichtingen kunststoframen	Overige ruimte of materiaal	-

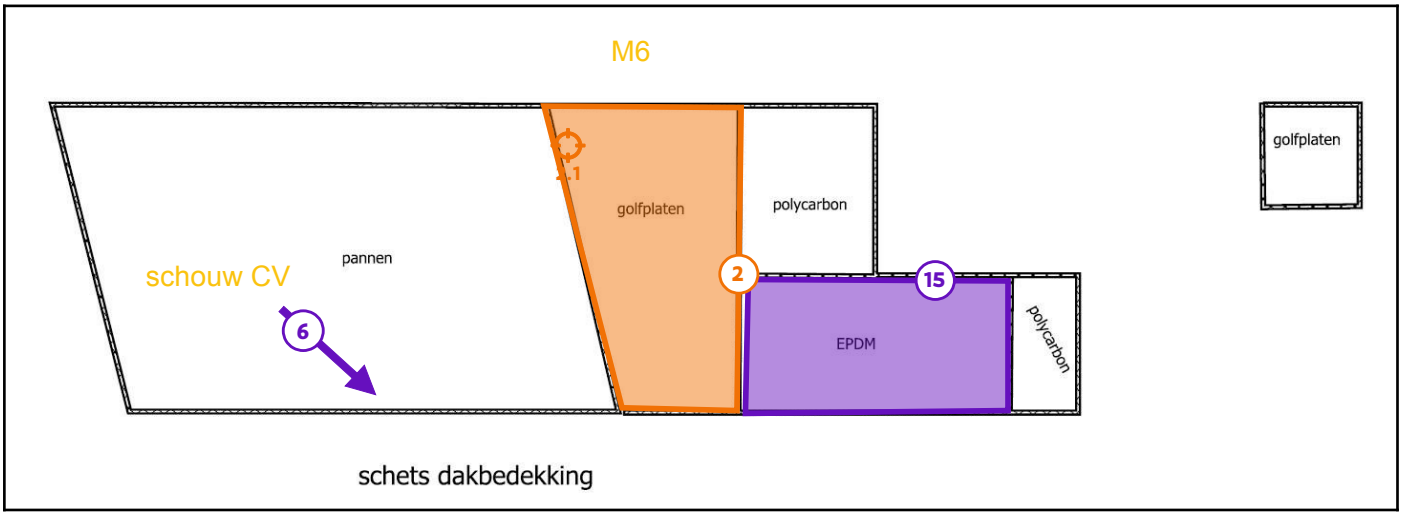
Plan 1.12: schets dakbedekking

Beschrijving	Type	Actie
2. golfplaten dak aanbouw	Asbestmateriaal	Verwijderen
2.1 Code: M6 golfplaat	Puntmonster	-
6. schouw CV	Beperking	-
15. plat dak aanbouw	Overige ruimte of materiaal	-

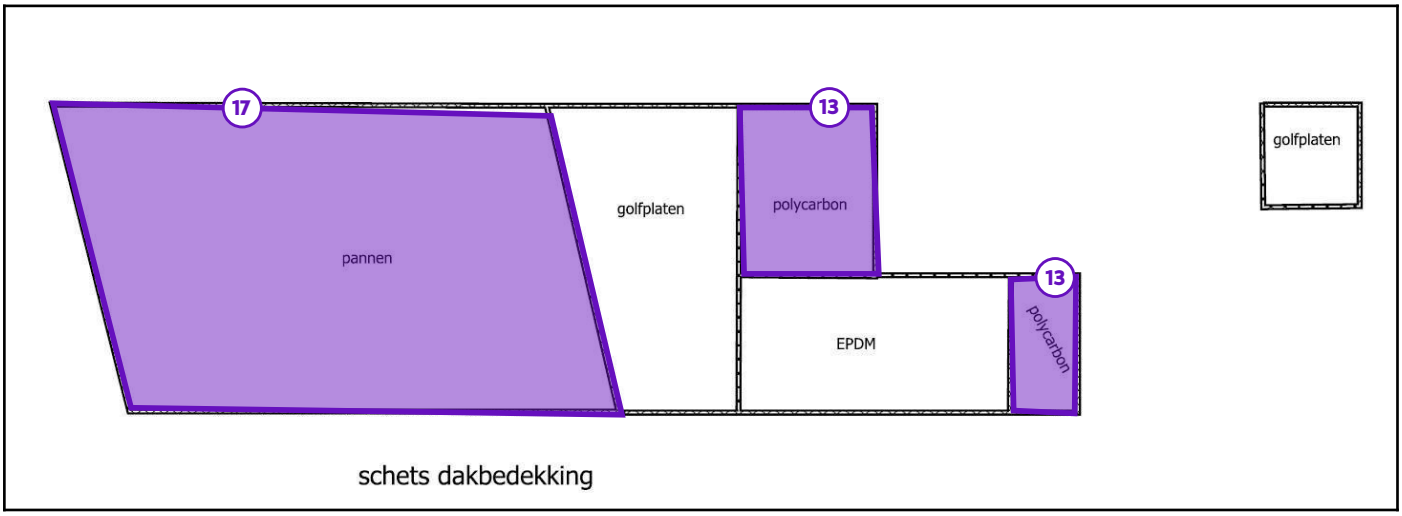
Plan 1.13: schets dakbedekking kopie

Beschrijving	Type	Actie
13. dakbedekking veranda en afdak	Overige ruimte of materiaal	-
17. dakbedekking woning	Overige ruimte of materiaal	-

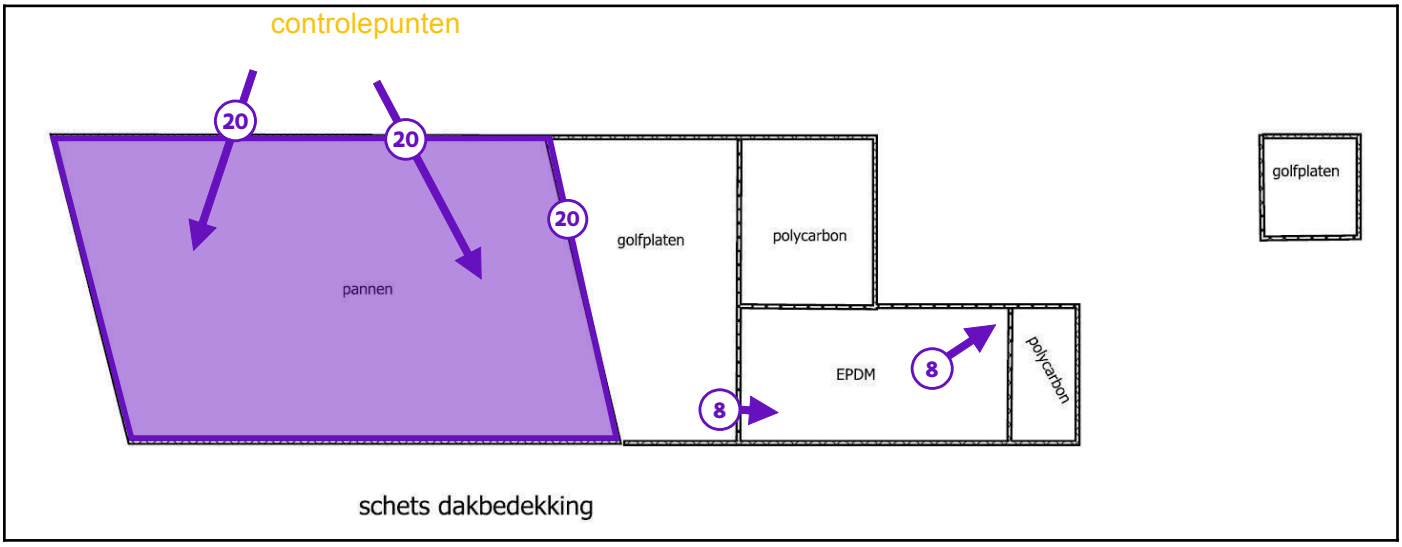
Plan 1.14: schets dakbedekking kopie kopie

Beschrijving	Type	Actie
8. afvoer hemelwater golfplaten dak aanbouw	Advies	-
20. onderdak pannendak	Overige ruimte of materiaal	-

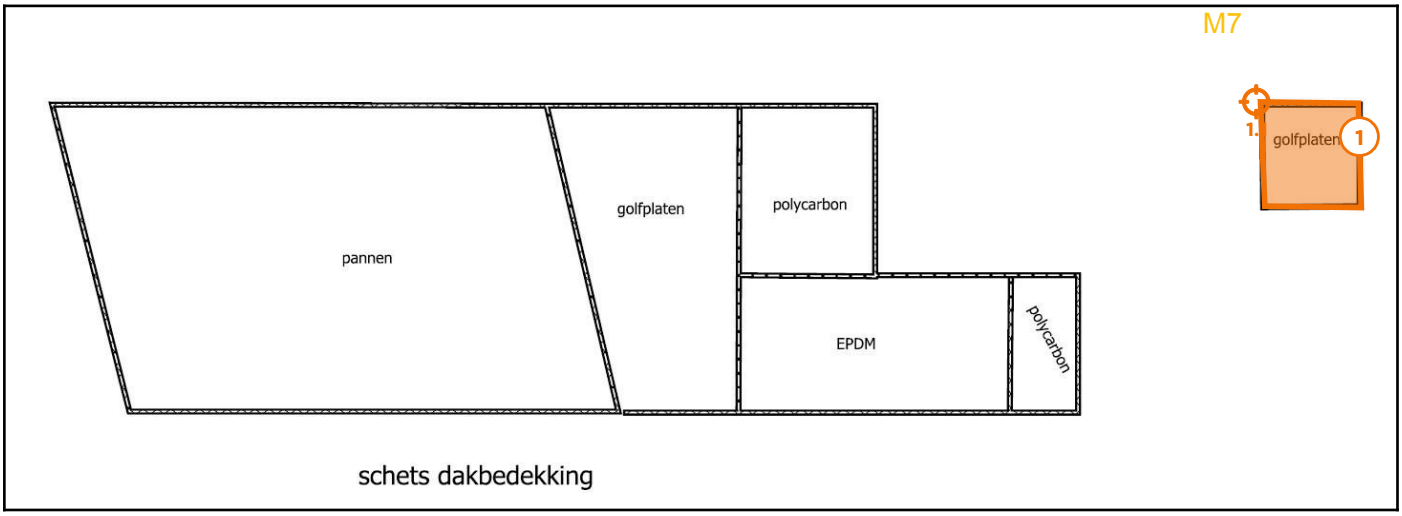
Plan 2.1: schets dakbedekking

Beschrijving	Type	Actie
1. golfplaten dak tuinhuis	Asbestmateriaal	Verwijderen
1.1 Code: M7 golfplaat	Puntmonster	-

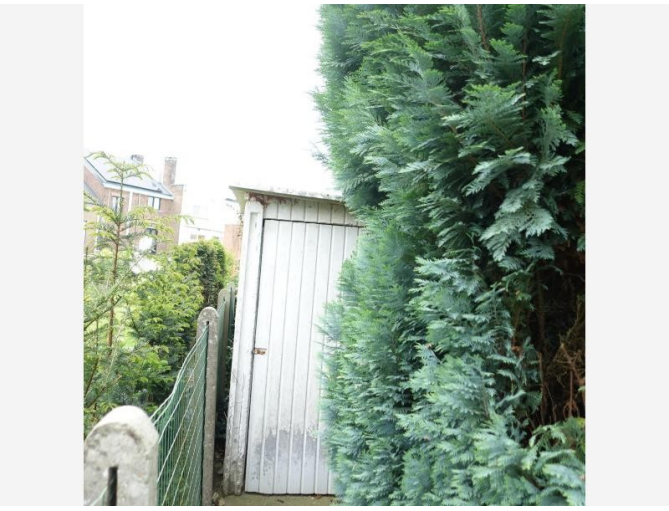
Fiche 1: golfplaten dak tuinhuis

Het asbestmateriaal valt onder de mijlpaal van 2034.

Eindbeoordeling materiaalrisico	Verhoogd materiaalrisico en/of verhoogde kans op vezelvrijgave

Gebondenheid	Categorie 1: hechtgebonden in oorsprong
Asbestsoort (vezeltype)	Alleen chrysotiel aanwezig
Asbestconcentratie	Laag (< 50%)
Afschermingsgraad van het gehele materiaal	Geheel of deels vrij aan de buitenlucht, maar geen contact met binnenlucht
Toestand van het materiaal	Matig beschadigd, matig verweerd

#	Type	Referentie	Resultaat
1.1	Puntmonster	M7 golfplaat	Chrysotiel

Beschrijving	golfplaten dak tuinhuis
Omgeving	Buiten
Primaire drager	Schuin dak
Asbestmateriaal	Dak- en gevelbekleding - Golfplaat
Bindmiddel van asbestmateriaal	Cement
Gebondenheid op basis van bindmiddel	Hecht
Hoeveelheid (oppervlakte - aantal)	• 5,00 m^2 - 1 stuk
Totale oppervlakte	5,00 m^2
Eenvoudig bereikbaar	Ja
Bevestigingswijze	• Geschroefd
Identificatiemethode	Een monstername door de asbestdeskundige met laboanalyse door een asbestlabo.
Destructieve handeling voor identificatie	Nee

- Verwijder dit asbestmateriaal zo snel mogelijk. Volg de toestand goed op.
- Hemelwater dat afspoelt van asbestcement daken of gevels kan asbestdeeltjes bevatten. Gebruik het enkel voor gesloten circuits (bv. spoelen toiletten). Reinig na het vervangen van het dak of de gevel de dakgoten en regenwaterput of -ton om asbesthoudend sediment of slib te verwijderen

- Eenvoudige handelingen: mag via doe-het-zelf of door werknemer(s) met opleidingsattest eenvoudige handelingen
  De verwijdering van de toepassing best laten uitvoeren door een erkend asbestverwijderaar of een erkend aannemer met attest eenvoudige handelingen. Deze aannemer werkt volgens de Codex welzijn op het werk boek VI titel 3 en zorgt dat de asbesttoepassing correct wordt afgevoerd. Vraag steeds bewijsdocumenten aan uw aannemer van de asbestverwijdering (facturen, werkplannen, foto's, afleverbonnen, vrijgavemetingen...) met het oog op een correcte actualisatie van het asbestattest.

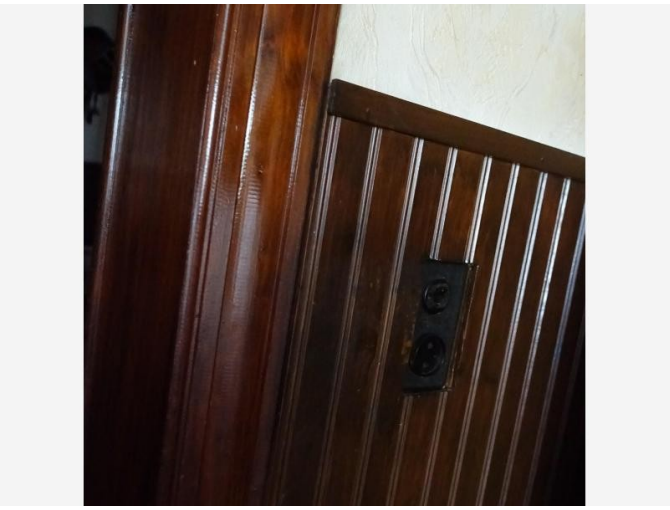
Fiche 10: lambrisering gang/traphal/overloop

Geen asbest

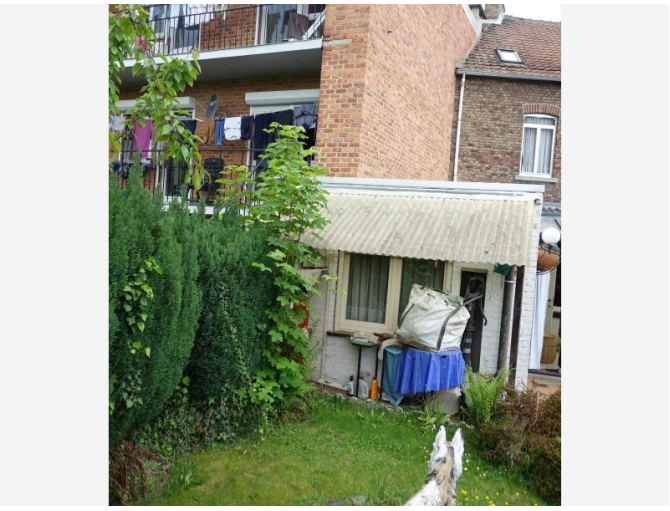
Beschrijving	Notitie	Terug te vinden op plannen
Fiche 13: dakbedekking veranda en afdak	De dakbedekking van de veranda en het afdak bestaat uit polycarbon	Plan 1.13: schets dakbedekking kopie
Fiche 14: leidingisolatie	Het hydraulische systeem van de CV is geïsoleerd met kunststof moffen	Plan 1.1: niv-1
Fiche 15: plat dak aanbouw	Het plat dak is uitgevoerd in EPDM met rolkeien. Eventueel onderliggende lagen zijn niet waarneembaar en dienen voor het starten van renovatie werken verder onderzocht te worden.	Plan 1.12: schets dakbedekking
Fiche 16: dichtingen kunststoframen	De dichtingen zijn uitgevoerd in rubber	Plan 1.5: niv 0 kopie kopie Plan 1.11: niv+2
Fiche 17: dakbedekking woning	De dakbedekking is uitgevoerd in pannen	Plan 1.13: schets dakbedekking kopie
Fiche 18: materialen aan CV ketel	Nieuwe CV installatie condenserende mazoutketel bouwjaar 2015.	Plan 1.2: niv-1 kopie
