# Asbestinventarisattest

Hommelstraat 20, 2880 Bornem

Attestnummer : **20260608-000527.000**
Uitgegeven op : **08.06.2026**
Geldig tot : **08.06.2036**

## Niet-asbestveilig

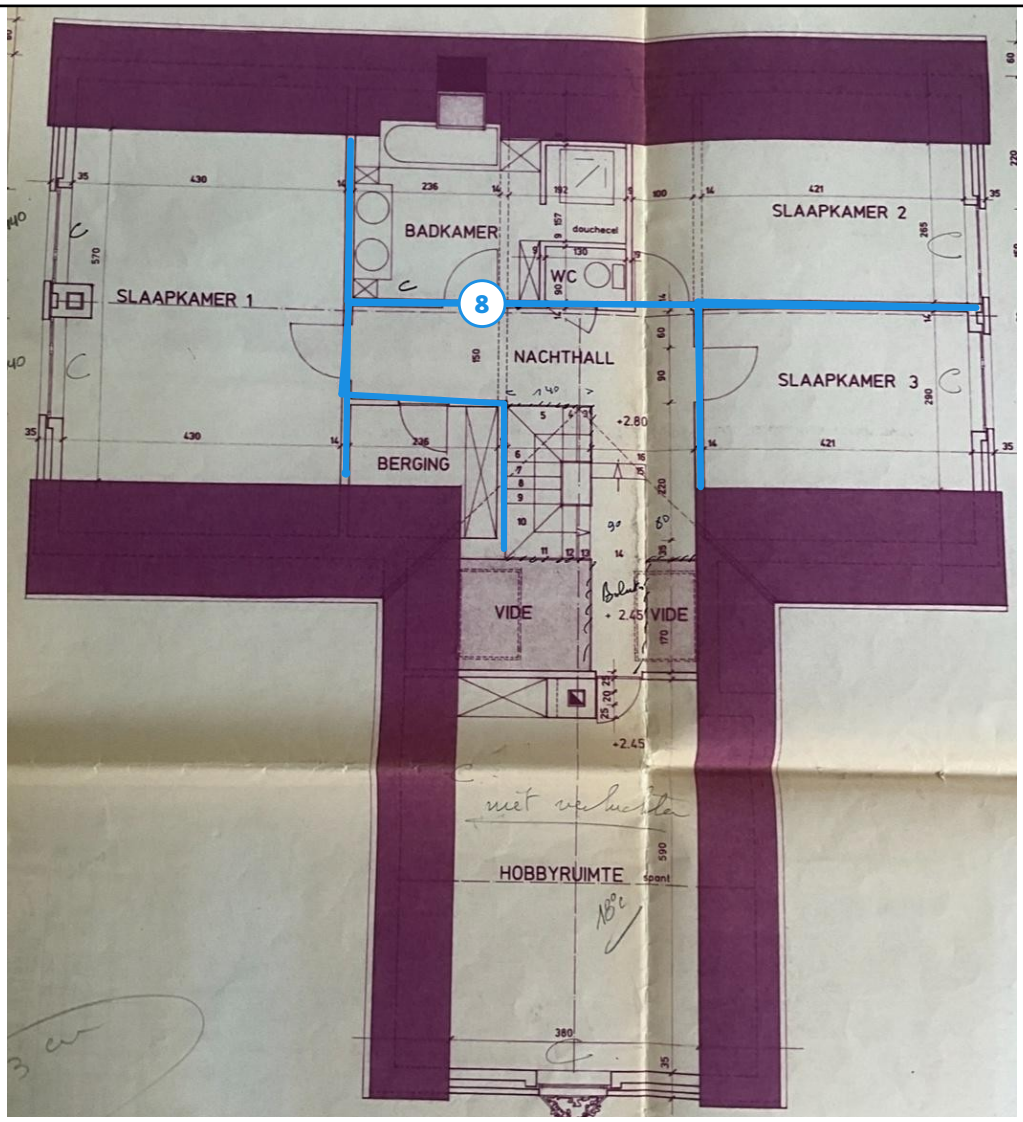
# Plan 1.2: Gelijkvloers

| Beschrijving | Type | Actie |
|---|---|---|
| 7. Pleisterwerk plafonds | Geen asbest | - |
| 8. Pleisterwerk muren | Geen asbest | - |

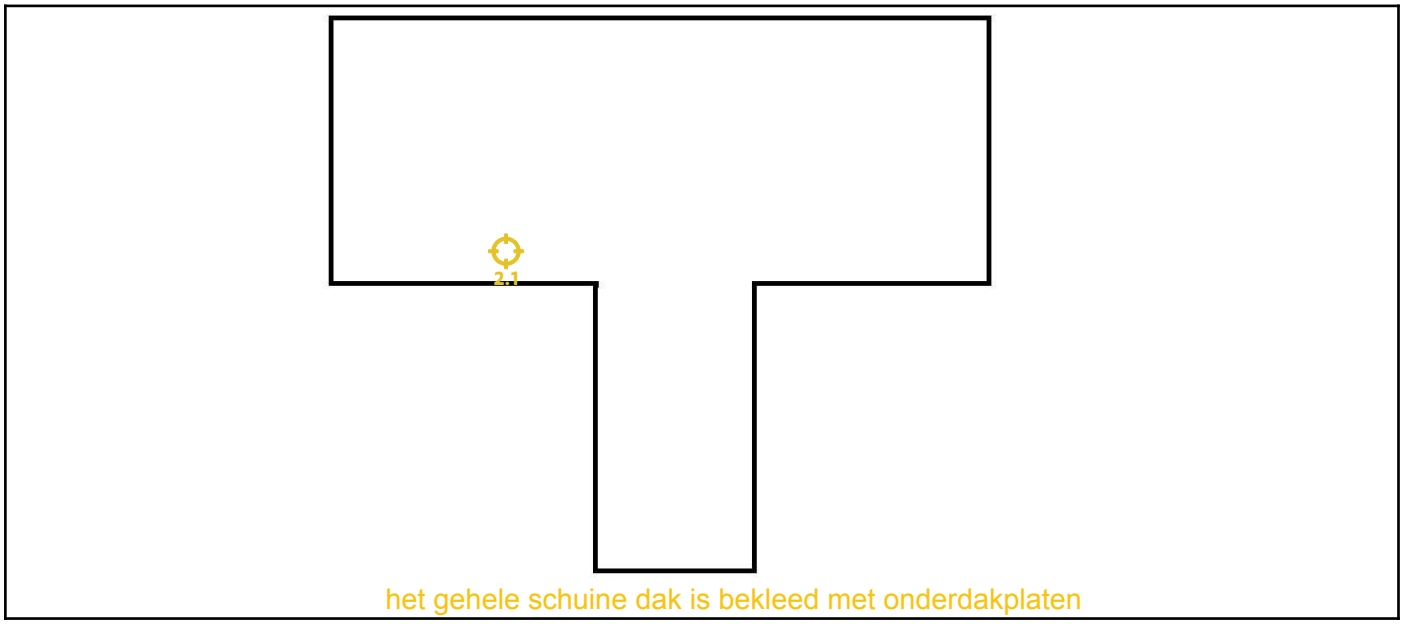
# Plan 1.3: 1ste verdiep

de plafonds zijn niet bepleisterd

| Beschrijving | Type | Actie |
|---|---|---|
| 7. Pleisterwerk plafonds | Geen asbest | - |
| 8. Pleisterwerk muren | Geen asbest | - |

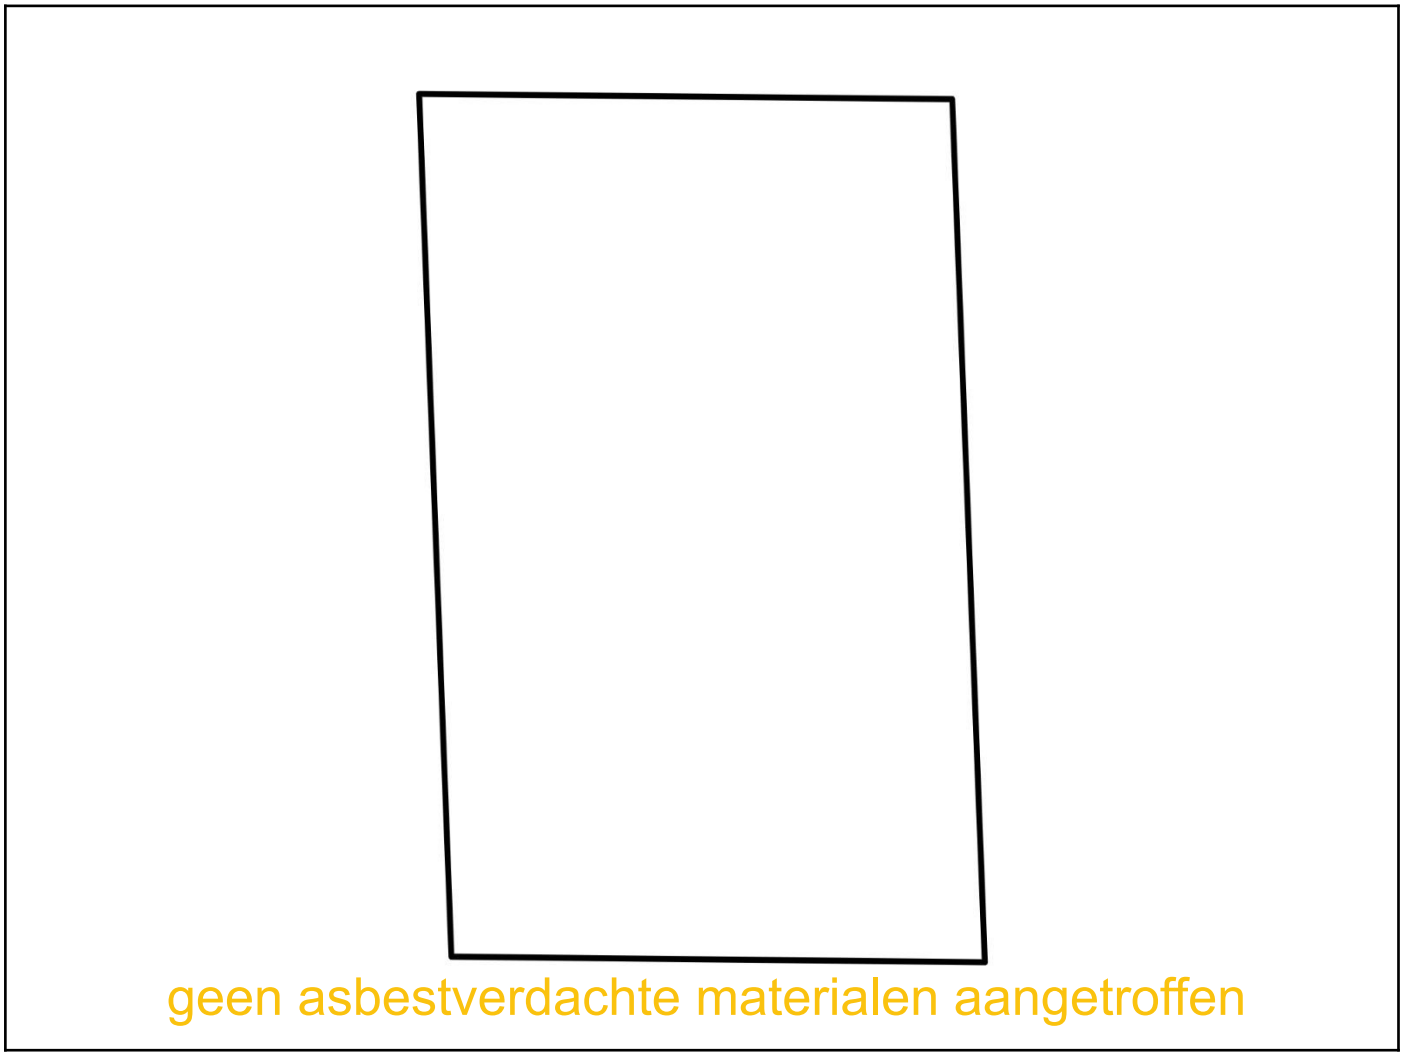
# Plan 2.1: Bovenaanzicht

| Beschrijving | Type | Actie |
|---|---|---|
| 4. Tuinhuis 1 | Advies | - |

Er werden geen asbestverdachte materialen aangetroffen in/op/aan tuinhuis 1.

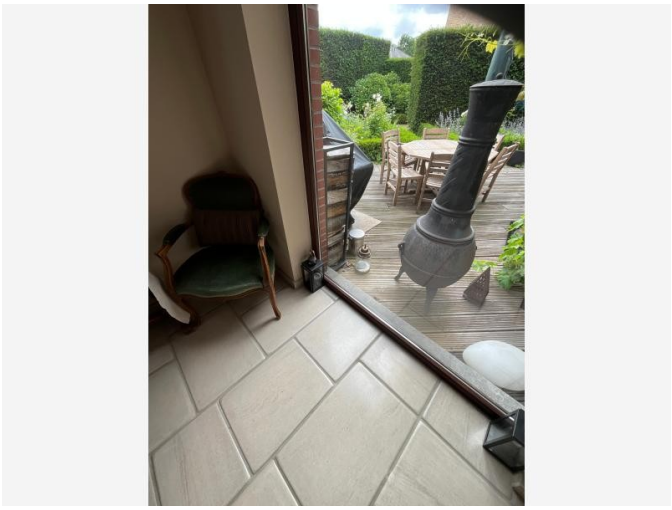
| **Opmerking** | De hoeveelheid is geschat. |
