Asbestinventarisattest

Kermtstraat 174, 3512 Hasselt

Attestnummer : **20260601-000430.000**
Uitgegeven op : **01.06.2026**
Geldig tot : **01.06.2031**

Niet-asbestveilig

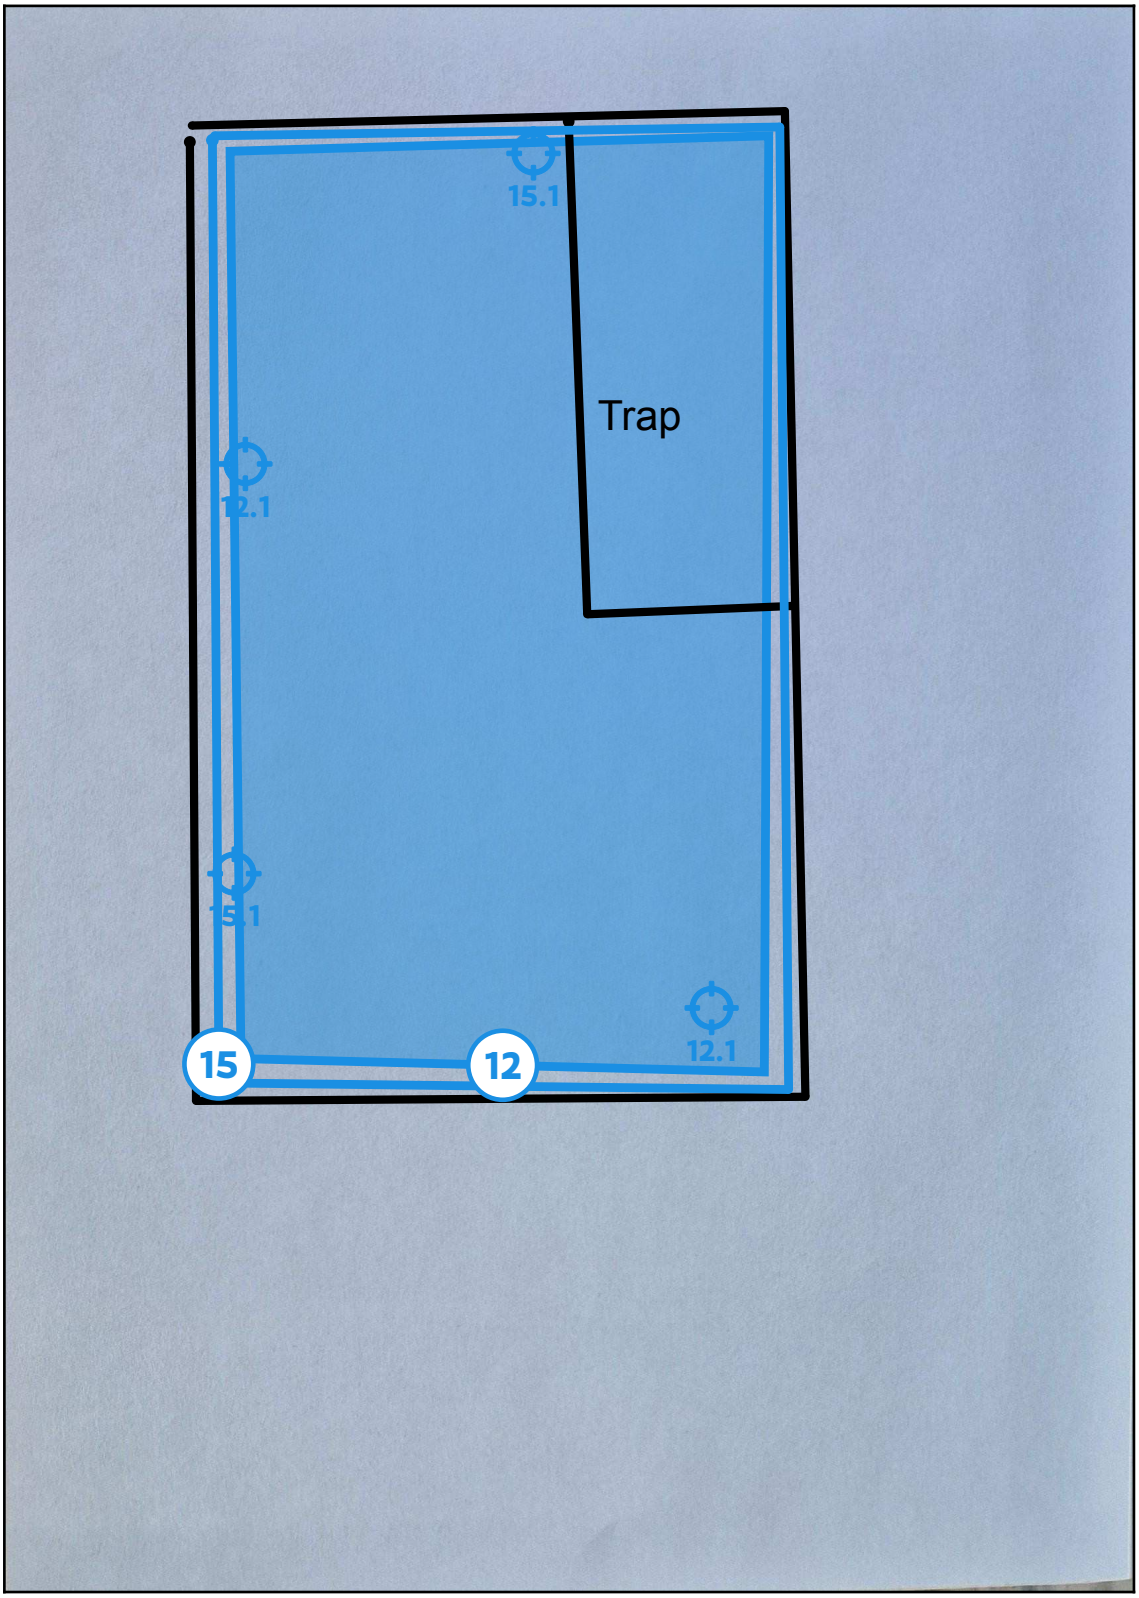
Plan 1.1: Hoofdgebouw plan kelder

12. Cementering plafond kelder	Geen asbest	-
12.1 Code: MM06	Mengmonster	-
15. Cementering muren kelder	Geen asbest	-
15.1 Code: MM05	Mengmonster	-

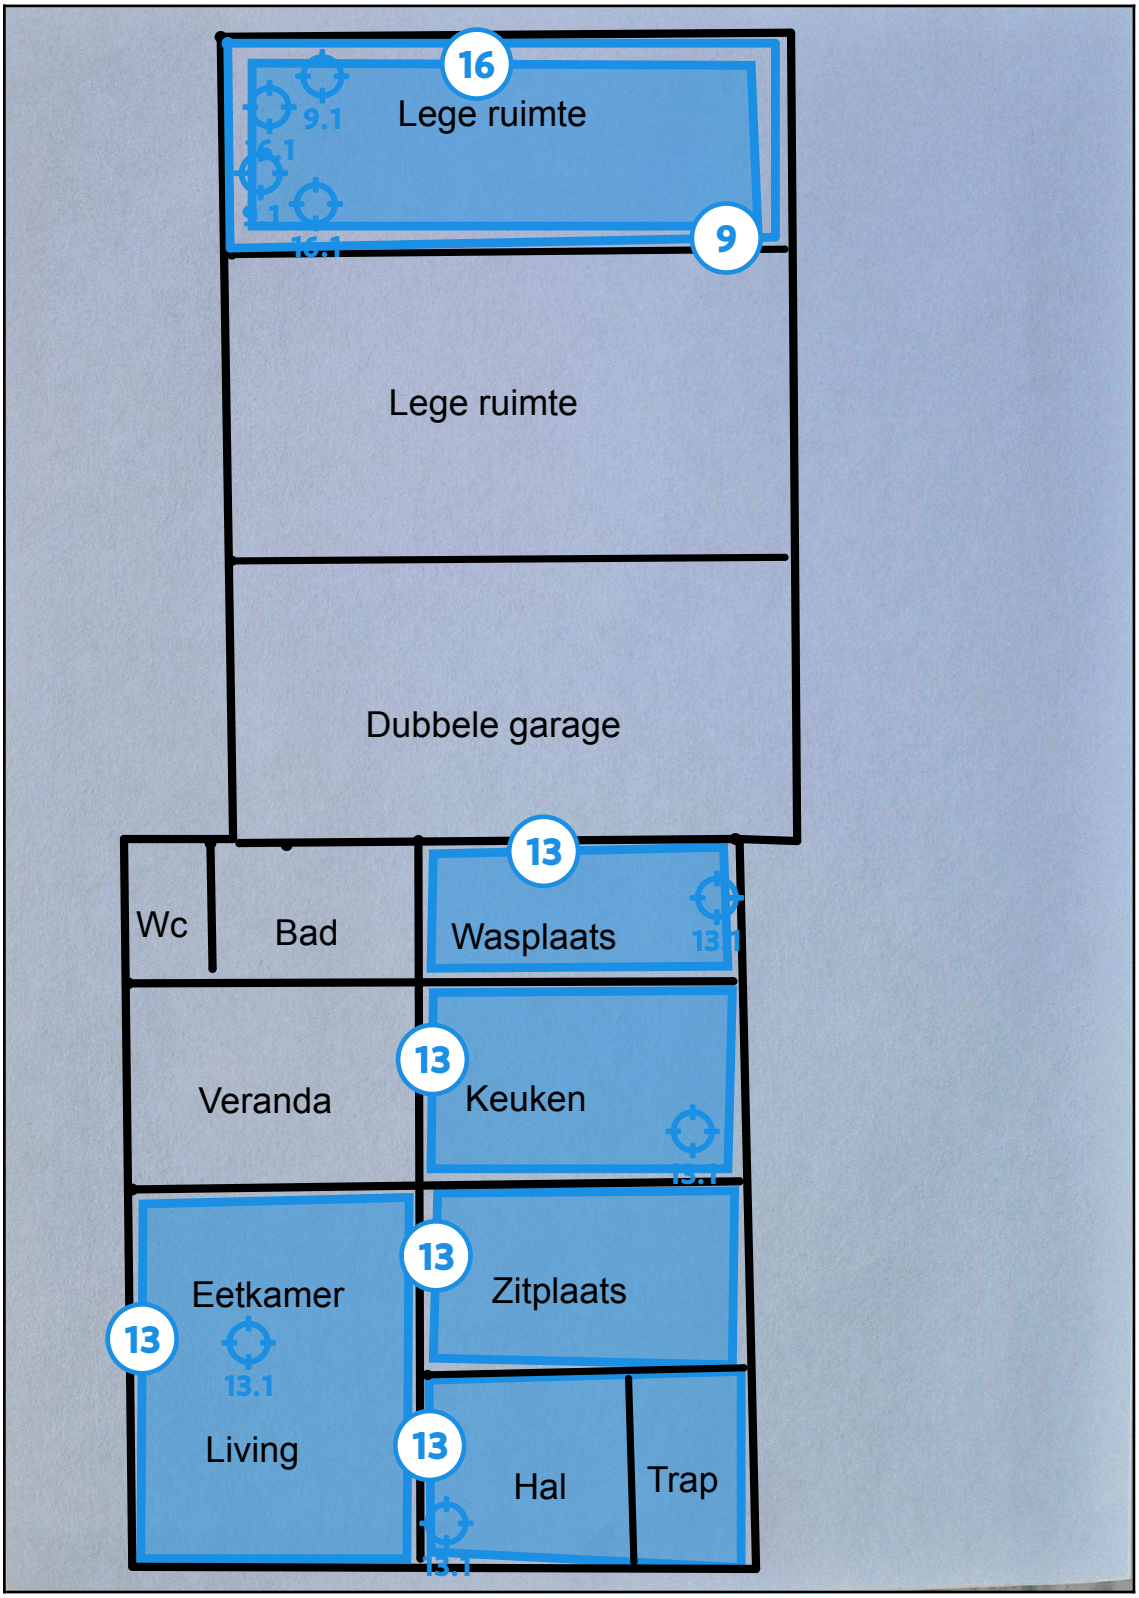
Plan 1.2: Hoofdgebouw plan GV

9. cementering stal langs garage muren	Geen asbest	-
9.1 Code: MM09	Mengmonster	-
13. Pleisterwerk plafonds	Geen asbest	-
13.1 Code: MM01	Mengmonster	-
16. cementering stal langs garage plafond	Geen asbest	-
16.1 Code: MM08	Mengmonster	-

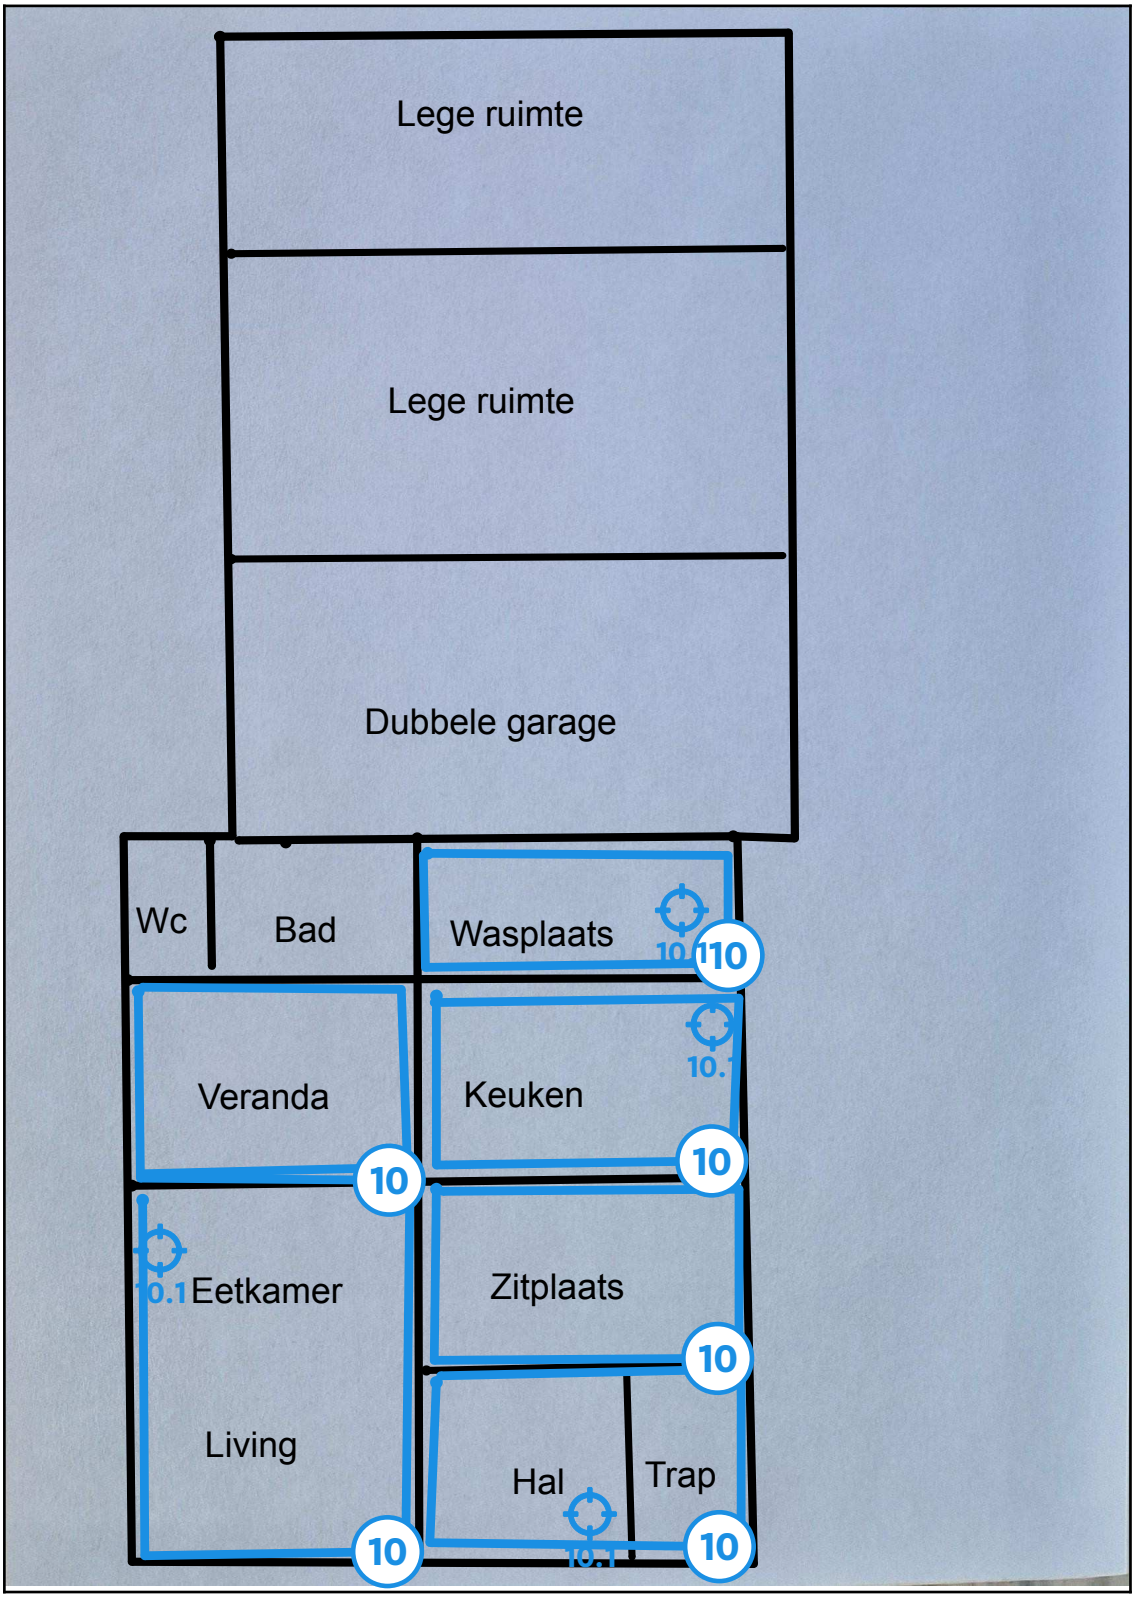
Plan 1.3: Hoofdgebouw plan GV

10. Pleisterwerk wanden	Geen asbest	-
10.1 Code: MM02	Mengmonster	-

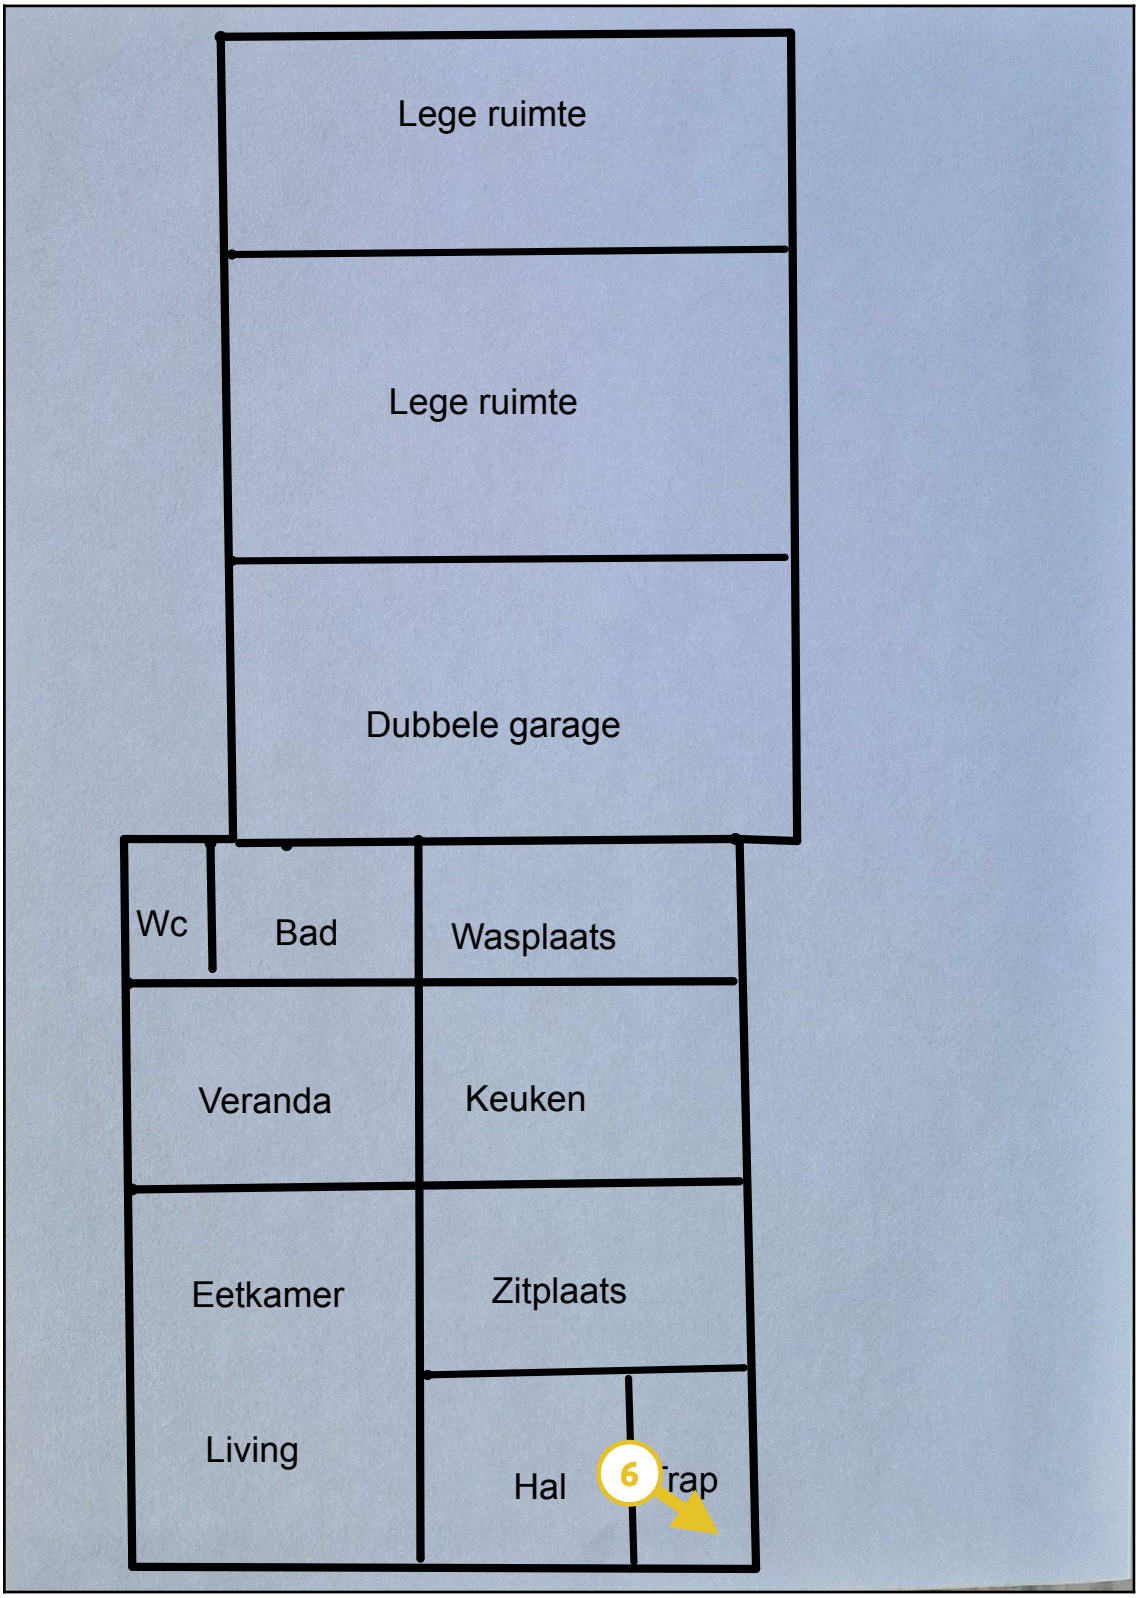
Plan 1.4: Hoofdgebouw plan GV

6. Bakeliet tellerkast	Asbestmateriaal	Zorgvuldig beheren

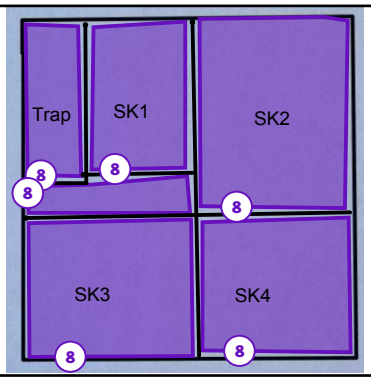
Plan 1.5: Hoofdgebouw verdiep 1

Beschrijving	Type	Actie
8. Vloerzeil (niet asbestverdacht)	Advies	-

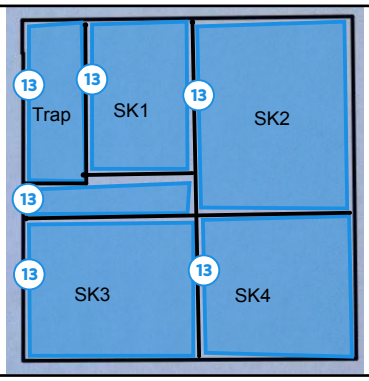
Plan 1.6: Hoofdgebouw verdiep 1

Beschrijving	Type	Actie
13. Pleisterwerk plafonds	Geen asbest	-

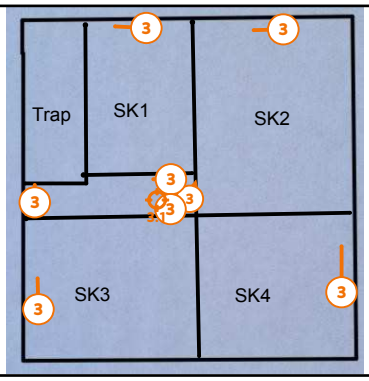
Plan 1.7: Hoofdgebouw verdiep 1

Beschrijving	Type	Actie
3. Dorpels (type Massal)	Asbestmateriaal	Verwijderen
3.1 Code: MM04	Puntmonster	-

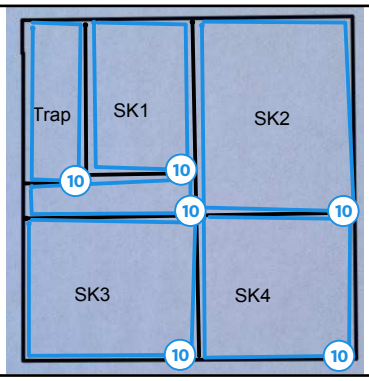
Plan 1.8: Hoofdgebouw verdiep 1 kopie

Beschrijving	Type	Actie
10. Pleisterwerk wanden	Geen asbest	-

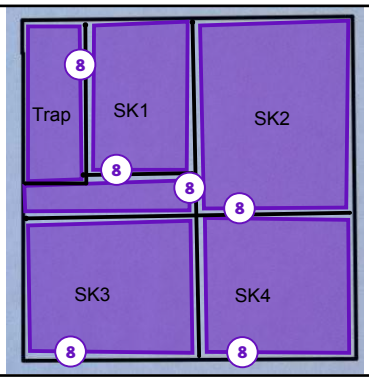
Plan 1.9: Hoofdgebouw verdiep 1

Beschrijving	Type	Actie
8. Vloerzeil (niet asbestverdacht)	Advies	-

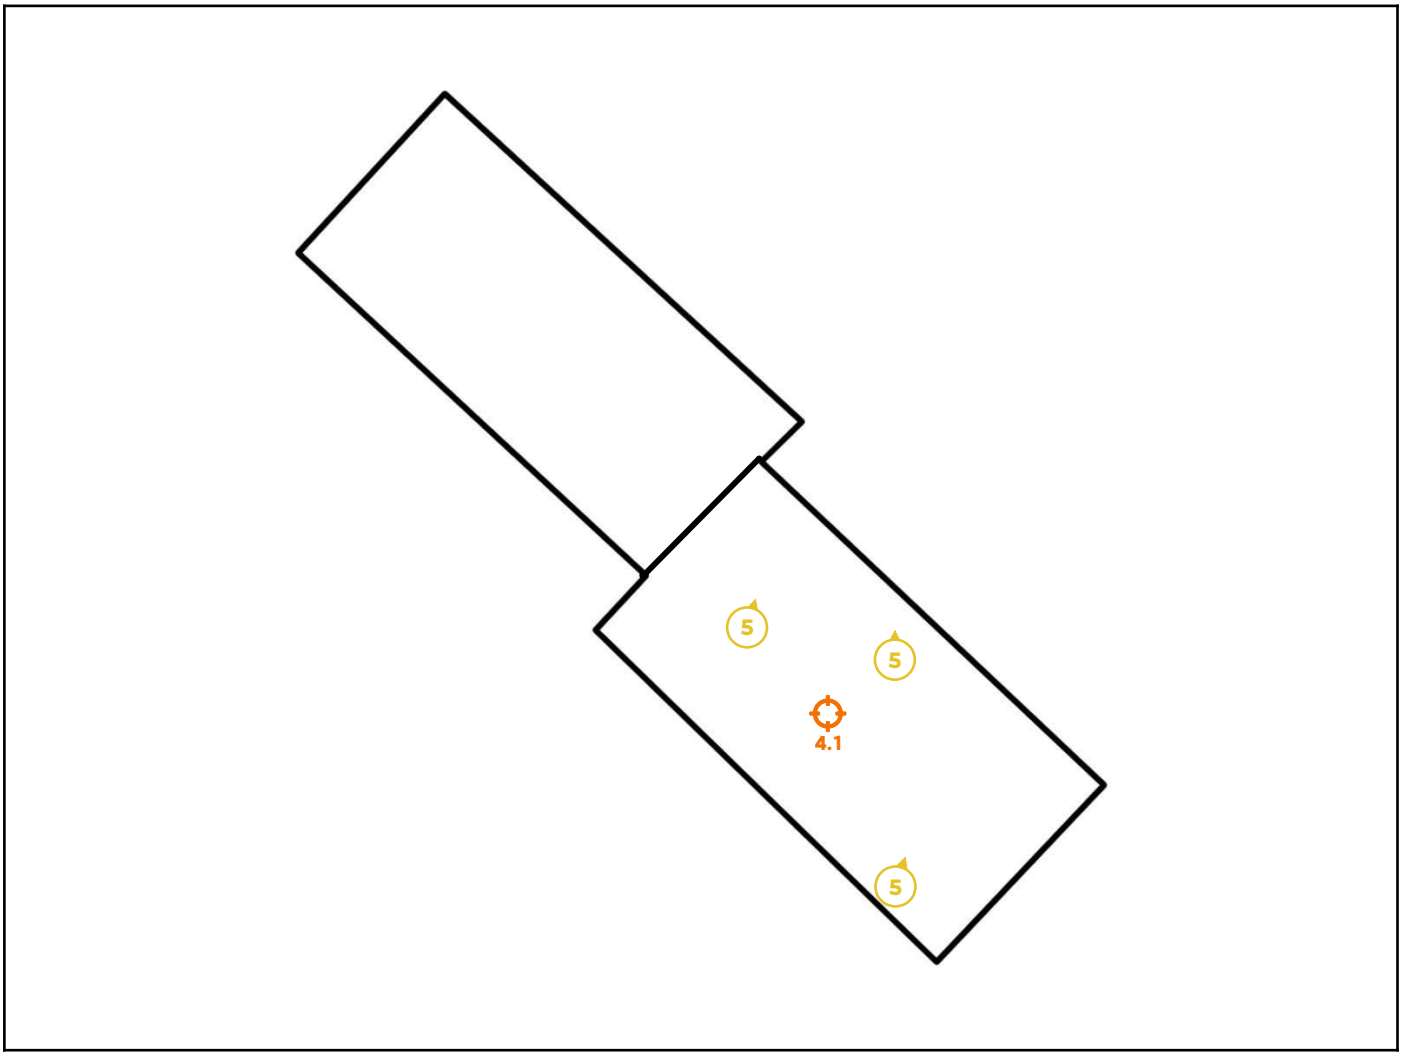
Plan 1.10: Hoofdgebouw plan zolder

Beschrijving	Type	Actie
4. Dak en nokken in cementleien	Asbestmateriaal	Verwijderen
4.1 Code: MM03	Puntmonster	-
5. Bakeliet stopcontact(en) hoeveelheden	Asbestmateriaal	Zorgvuldig beheren

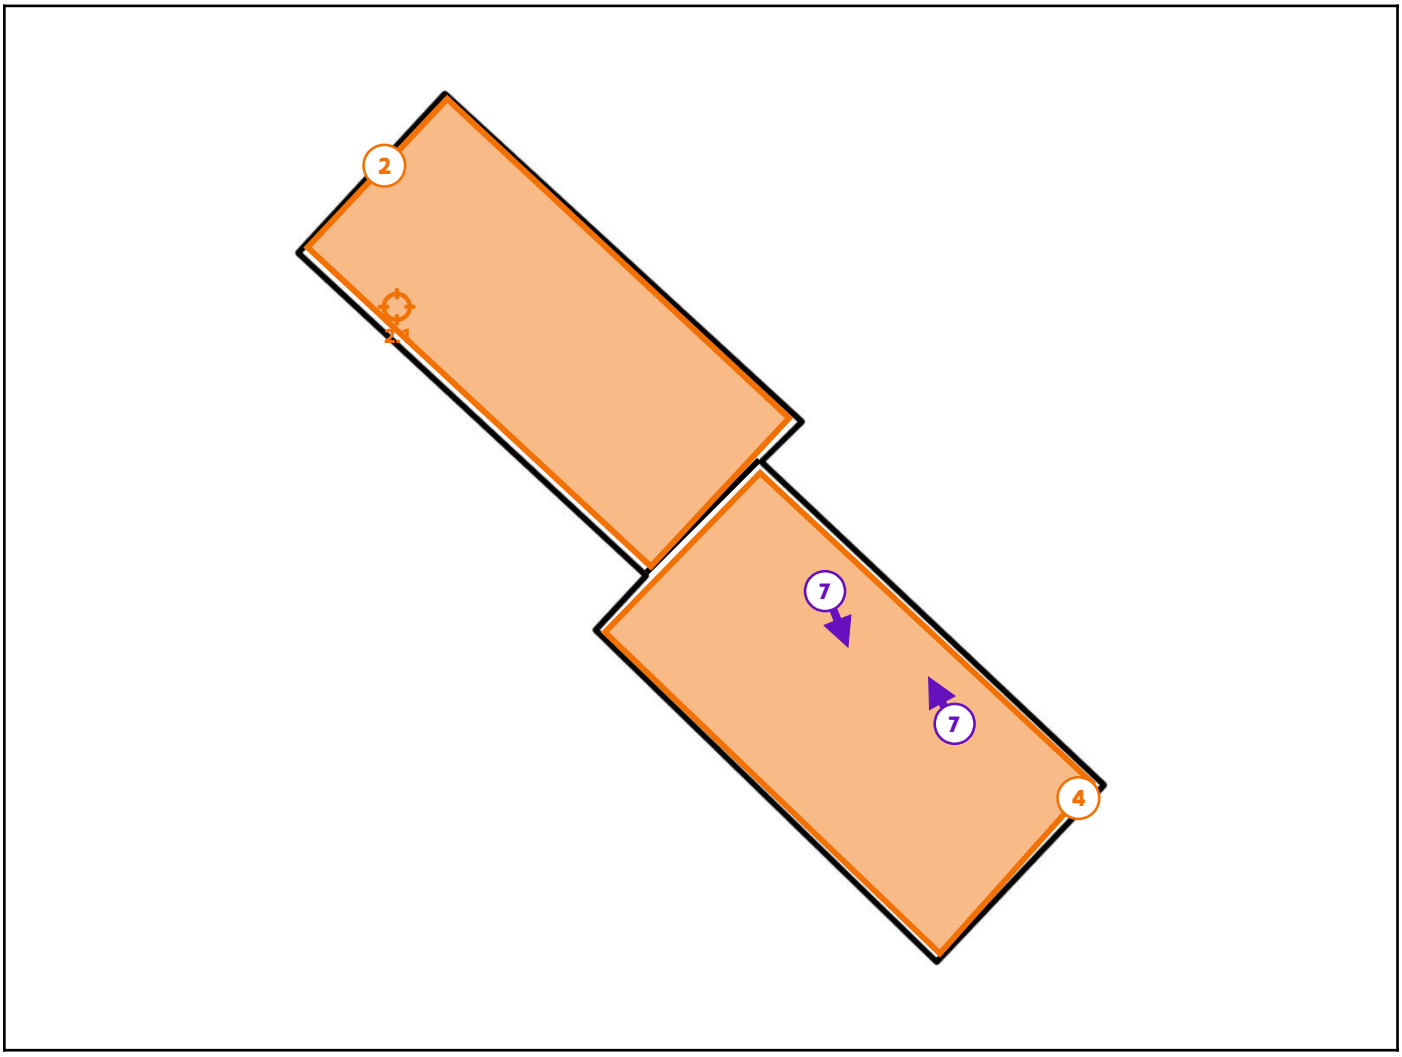
Plan 1.11: Hoofdgebouw dak

Beschrijving	Type	Actie
2. Dak in golfplaten en nokken	Asbestmateriaal	Verwijderen
2.1 Code: MM07	Puntmonster	-
4. Dak en nokken in cementleien	Asbestmateriaal	Verwijderen
7. Schoorsteen rookgaskanaal - beoordeling	Beperking	-

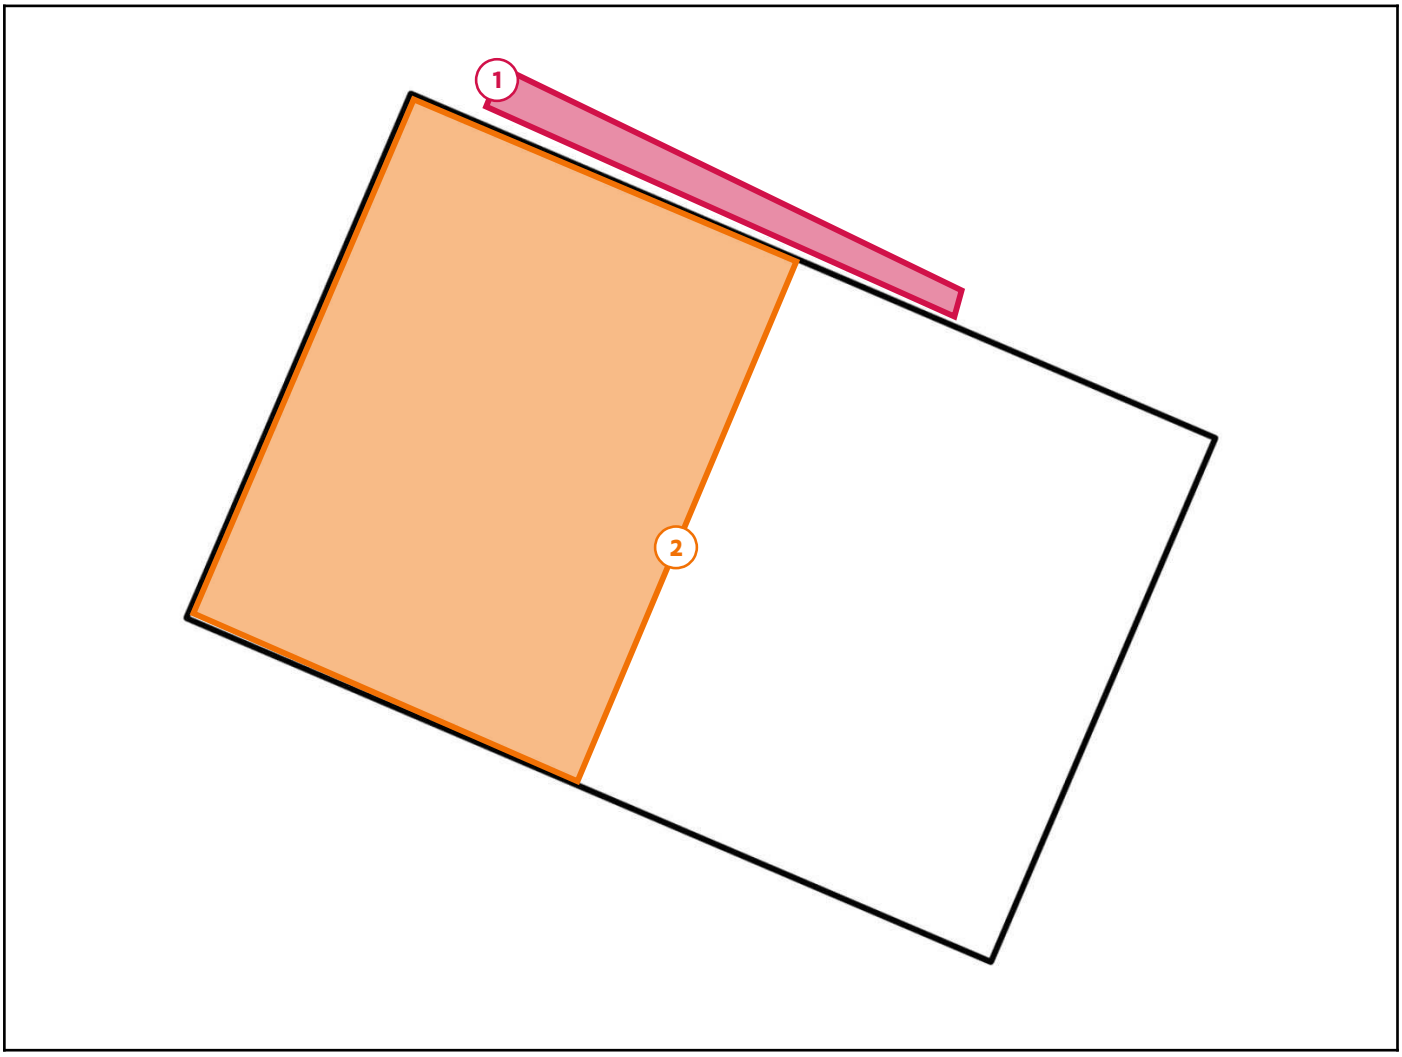
Plan 2.1: Bijgebouw plan

Beschrijving	Type	Actie
1. Afvalfiche	Asbestmateriaal	Dringend verwijderen
2. Dak in golfplaten en nokken	Asbestmateriaal	Verwijderen

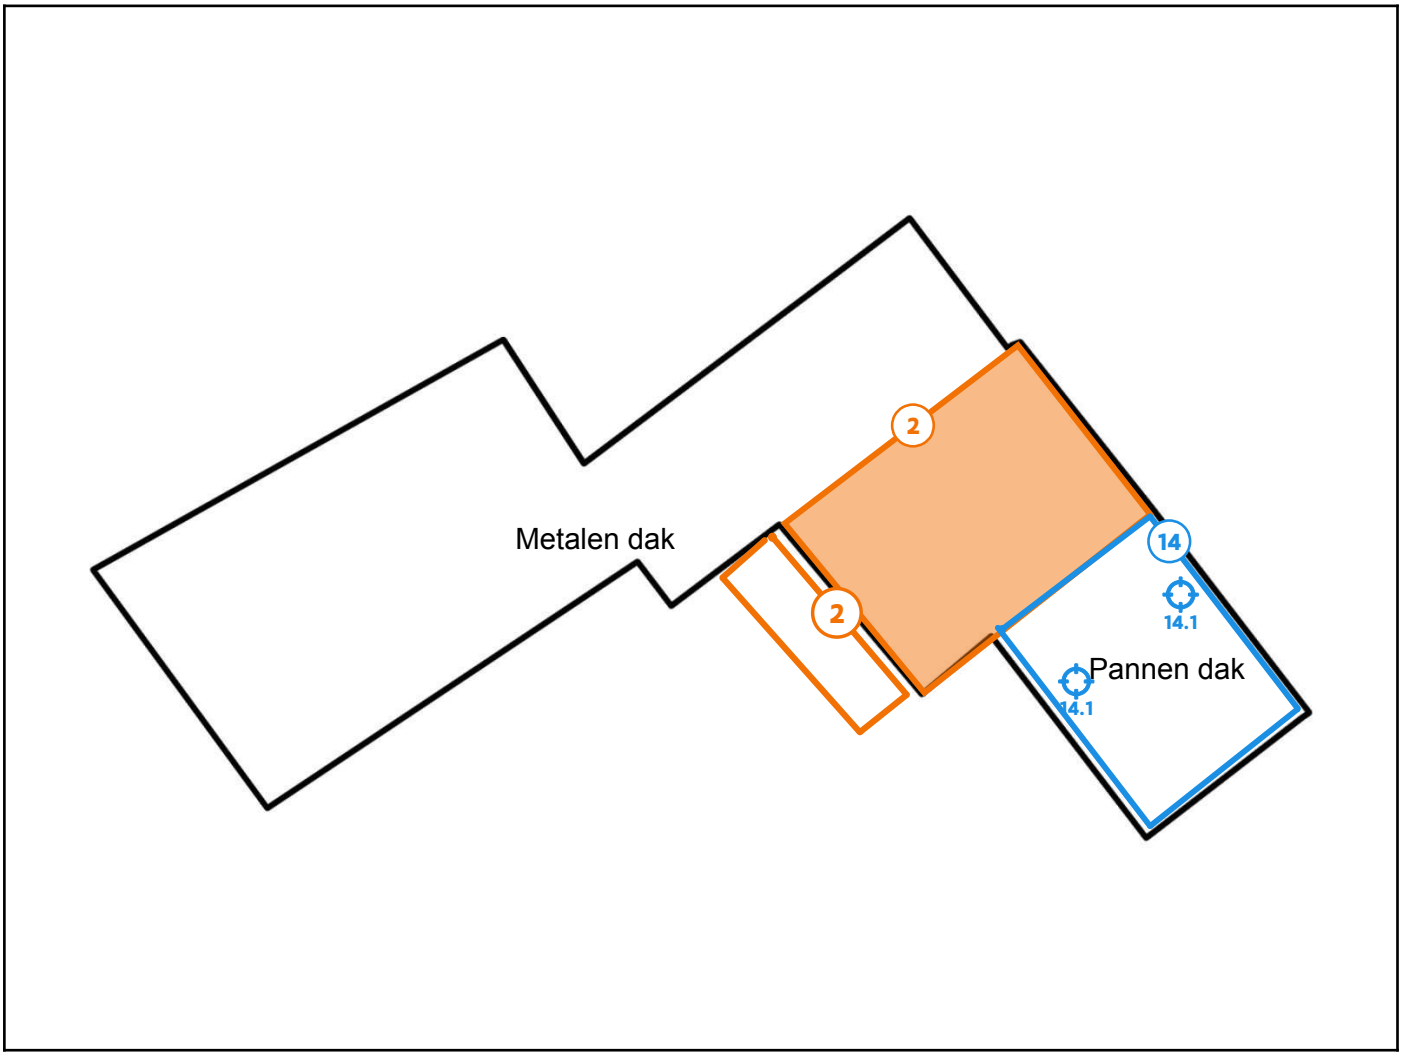
Plan 3.1: Bijgebouw plan

Beschrijving	Type	Actie
2. Dak in golfplaten en nokken	Asbestmateriaal	Verwijderen
14. Cementering achteraan gebouw	Geen asbest	-
14.1 Code: MM11	Mengmonster	-

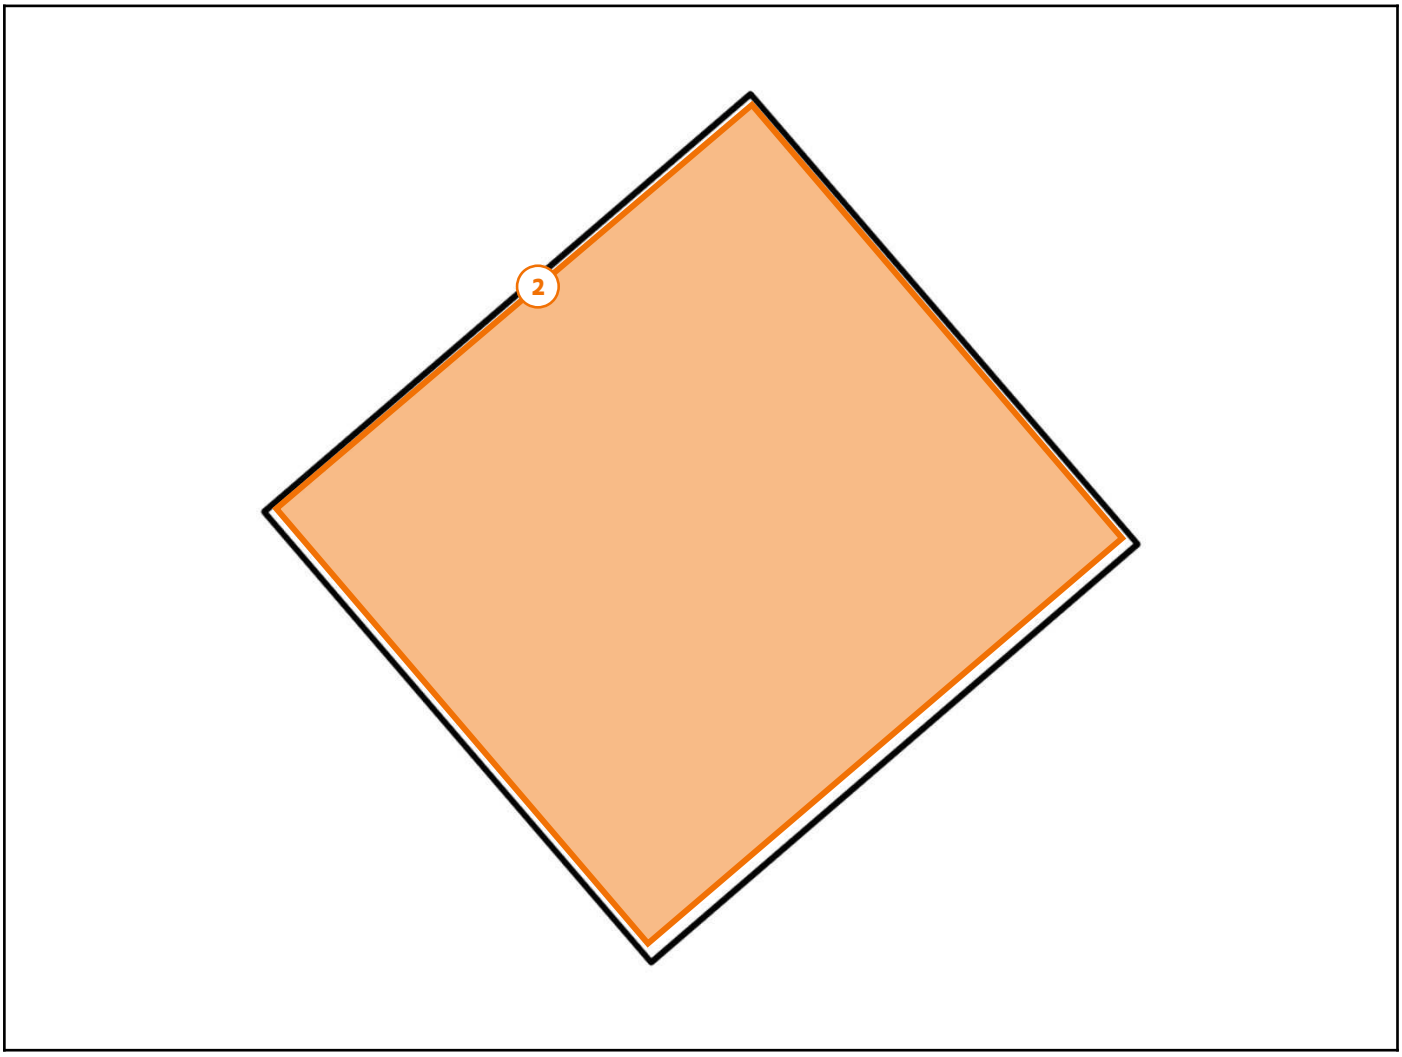
Plan 4.1: Afdak plan

Beschrijving	Type	Actie
2. Dak in golfplaten en nokken	Asbestmateriaal	Verwijderen

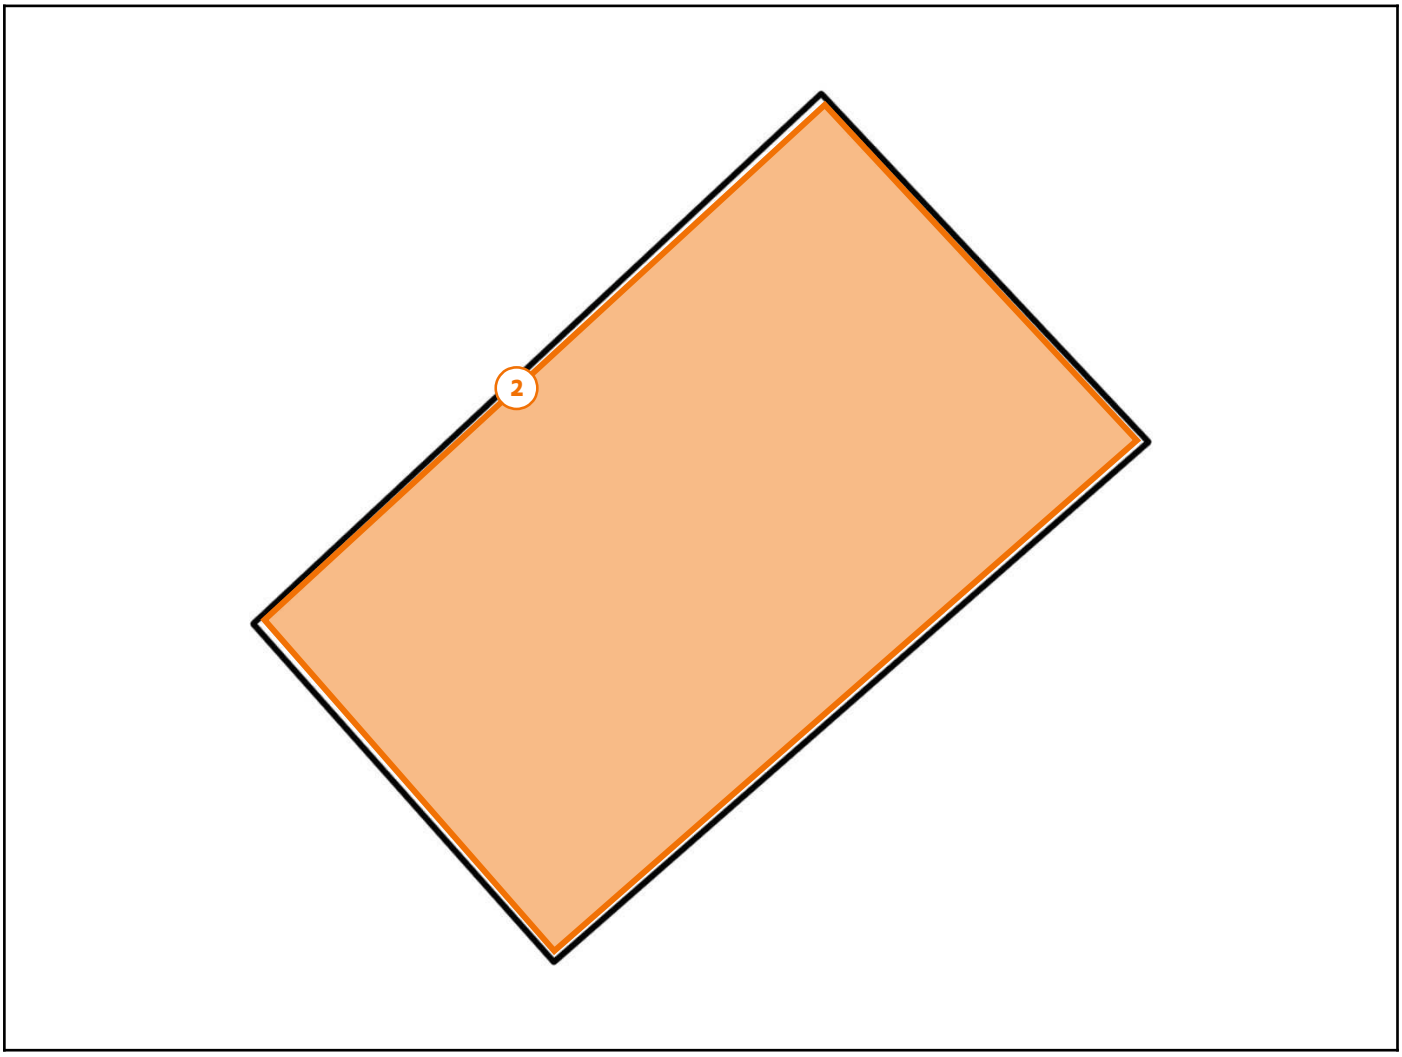
Plan 5.1: Stal plan

Beschrijving	Type	Actie
2. Dak in golfplaten en nokken	Asbestmateriaal	Verwijderen

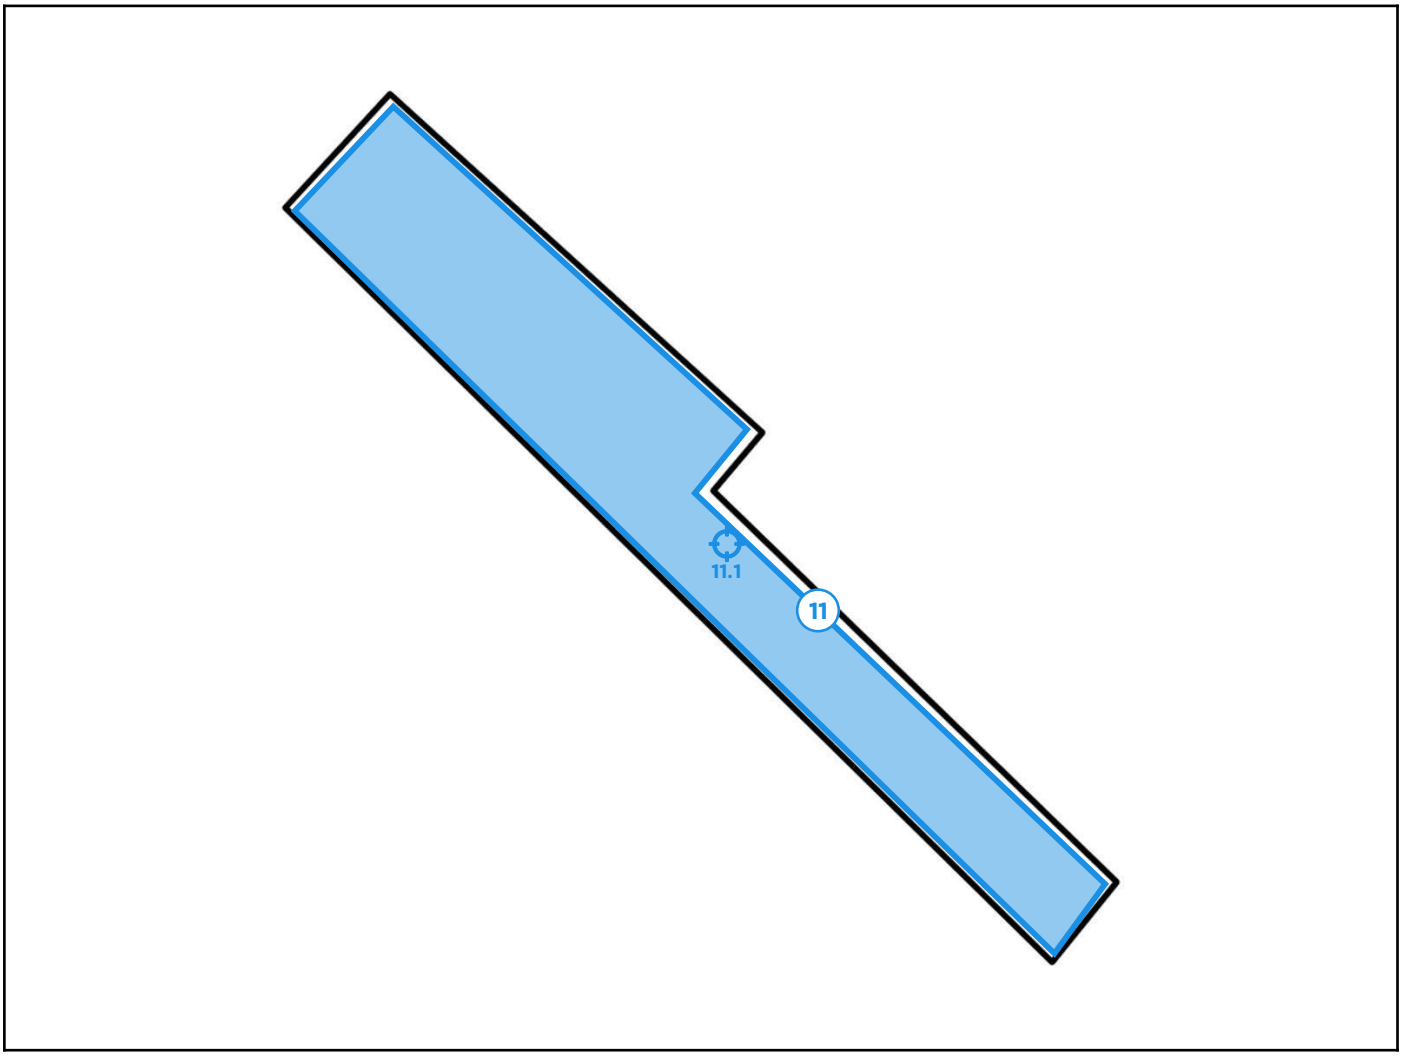
Plan 6.1: Constructie plan

Beschrijving	Type	Actie
11. Asfalt oprit	Geen asbest	-
11.1 Code: MM10	Puntmonster	-

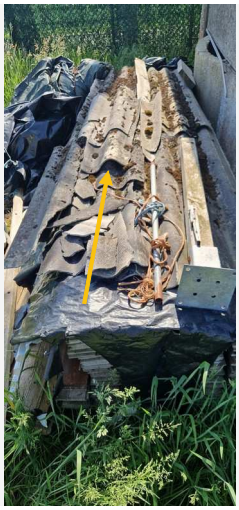
Fiche 1: Afvalfiche

Asbestmateriaal - afvalstof

Het asbestmateriaal valt onder de mijlpaal van 2040.

Beschrijving	Afvalfiche
Type afvalstof	Betreft resten (contaminatie) van verwering of beschadiging
Type resten (contaminatie)	• Stukken, fragmenten (los, opliggend)
Besmette materialen	• Er is vermenging met andere materialen
Bron van de resten	Bron van de resten is niet meer aanwezig
Omgeving	Buiten
Primaire drager	Bodem
Gebondenheid resten	Hecht
Hoeveelheid (gewicht - aantal)	• 30,00 kg - 1 stuk
Totaal gewicht	30,00 kg
Eenvoudig bereikbaar	Ja
Identificatiemethode	De asbestdeskundige beoordeelt het materiaal als asbestverdacht en dus asbesthoudend, en dit zonder monstername.

Dringend verwijderen

- Scherm in afwachting van verwijdering het asbestafval af van luchtstromingen en verstoring: bijvoorbeeld door het te verpakken, te fixeren, af te dekken, signalisatie - afbakening aan te brengen, ...
- Verwijder het asbestafval.
- Vermijd het bewerken of het intensief betreden (belopen, rijden, ...) van de verontreinigde zone. Is dit niet mogelijk vraag dan advies aan een erkend bodemsaneringsdeskundige voor verdere maatregelen.
- Voer bijkomende staalname(s) uit.

- Eenvoudige handelingen: mag via doe-het-zelf of door werknemer(s) met opleidingsattest eenvoudige handelingen
  In één geheel verwijderen, dubbel verpakken en afvoeren naar het containerpark. Fixeer of bevochtig de toepassing steeds vóór en tijdens de verwijdering. De toepassing mag niet breken en stofvorming moet vermeden worden.

Draag persoonlijke beschermingsmiddelen: FFP3 masker en wegwerpoverall categorie 3, type 5,6. Wegwerphandschoenen en afspoelbaar schoeisel.

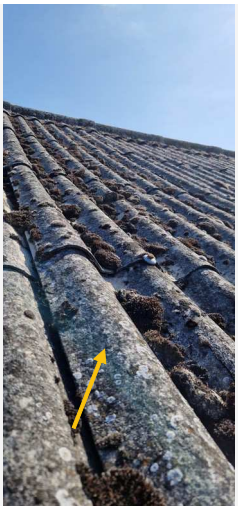
Fiche 2: Dak in golfplaten en nokken

Het asbestmateriaal valt onder de mijlpaal van 2034.

Eindbeoordeling materiaalrisico	Verhoogd materiaalrisico en/of verhoogde kans op vezelvrijgave

Gebondenheid	Categorie 1: hechtgebonden in oorsprong
Asbestsoort (vezeltype)	Alleen chrysotiel aanwezig
Asbestconcentratie	Laag (< 50%)
Afschermingsgraad van het gehele materiaal	Geheel of deels vrij aan de buitenlucht, maar geen contact met binnenlucht
Toestand van het materiaal	Matig beschadigd, matig verweerd

#	Type	Referentie	Resultaat
2.1	Puntmonster	MM07	Chrysotiel

Beschrijving	Dak in golfplaten en nokken
Omgeving	Buiten
Primaire drager	Schuin dak
Asbestmateriaal	Dak- en gevelbekleding - Nok, windveer, boeiboord
Bindmiddel van asbestmateriaal	Cement
Gebondenheid op basis van bindmiddel	Hecht
Hoeveelheid (oppervlakte - aantal)	• 10,00 m^2 - 1 stuk • 25,00 m^2 - 1 stuk • 130,00 m^2 - 1 stuk • 20,00 m^2 - 1 stuk • 10,00 m^2 - 1 stuk • 60,00 m^2 - 1 stuk • 150,00 m^2 - 1 stuk
Totale oppervlakte	405,00 m^2
Eenvoudig bereikbaar	Ja
Bevestigingswijze	• Geklemd • Geschroefd
Identificatiemethode	Een monstername door de asbestdeskundige met laboanalyse door een asbestlabo.
Destructieve handeling voor identificatie	Nee
Opmerking	De hoeveelheid is een zo nauwkeurig mogelijke opmeting, waar evenwel kleine afwijkingen op mogelijk zijn.

Verwijderen

- Verwijder dit asbestmateriaal zo snel mogelijk. Volg de toestand goed op.
- Hemelwater dat afspoelt van asbestcement daken of gevels kan asbestdeeltjes bevatten. Gebruik het enkel voor gesloten circuits (bv. spoelen toiletten). Reinig na het vervangen van het dak of de gevel de dakgoten en regenwaterput of -ton om asbesthoudend sediment of slib te verwijderen

- Eenvoudige handelingen: mag via doe-het-zelf of door werknemer(s) met opleidingsattest eenvoudige handelingen
  Deze toepassing mag door een aannemer die over een opleidingsattest eenvoudige handelingen beschikt of door een particulier (doe-het-zelver), verwijderd worden indien er geen verhoogd risico op vrijgave van asbestvezels (max. concentratie 0,01 vezels/cm3 - CODEX Art. VI.3-54) ontstaat en de toepassing voorafgaand wordt gefixeerd/bevochtigd. De individuele elementen moeten zonder machinale werktuigen (boormachine, slijpschijf, hogedrukreiniger,â ¦) en zonder breken of gooien een voor een losgemaakt worden en dubbel en luchtdicht verpakt afgevoerd worden naar een erkend afvalpunt (recyclagepark). Daar moeten ze voorzichtig in de container voor asbestafval worden gelegd. Op het recyclagepark worden uitsluitend hechtgebonden asbestmaterialen aanvaard. Niet-hechtgebonden asbestmaterialen kunnen enkel bij een erkend asbestverwijderaar of asbestafvalverwerker worden aangeboden.

In de werkzone mogen geen derden en/of minderjarigen aanwezig zijn en moet elke betrokken persoon steeds gepaste persoonlijke beschermingsmiddelen dragen: minimaal een FFP3-mondmasker (EN 149), wegwerpoverall met kap (minimaal Cat III, type 5/6), wegwerphandschoenen en overschoenen of afspoelbaar schoeisel.

- Eenvoudige handelingen: enkel door erkend asbestverwijderaar
  Indien bovenstaande criteria worden overschreden:

Deze toepassing kan enkel door een erkende asbestverwijderaar verwijderd worden omdat er hier automatisch een verhoogd risico op vrijgave van asbestvezels (max. concentratie 0,01 vezels/cm3 - CODEX - Art. VI.3-54) ontstaat. (Bron: VLAREM II: 6.4.0.1 par1, par2 en par3). Een erkend asbestverwijderaar moet ingeschakeld worden voor deze toepassingen die niet (kunnen) worden verwijderd door de couveuzezakmethode, door hermetische zone of door de materialen beschreven in Vlarem II, art. 6.4.0.1 par2. (Bron: Leidraad bij het Inspectieprotocol)

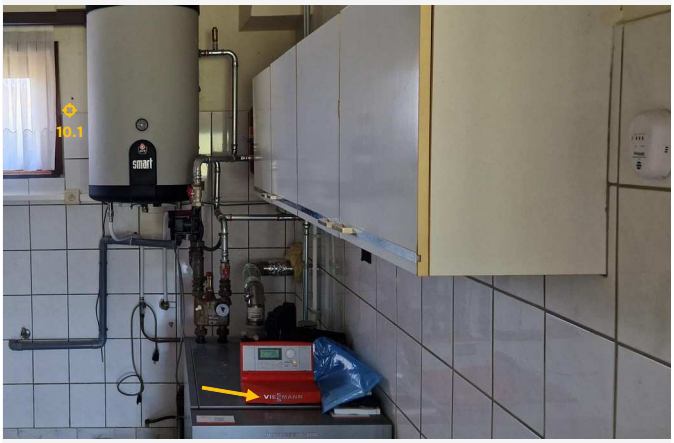
Geen asbest

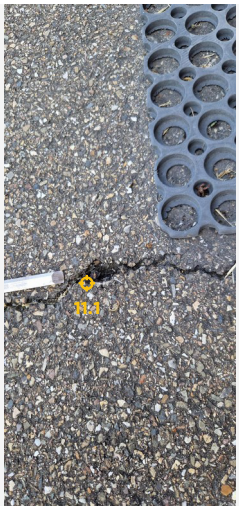
Geen asbest
