Asbestinventarisattest

Ankerweg 16, 3910 Pelt

Attestnummer : **20260804-000308.001**
Uitgegeven op : **04.08.2026**
Geldig tot : **04.08.2036**

Asbestveilig (maar niet asbestvrij)

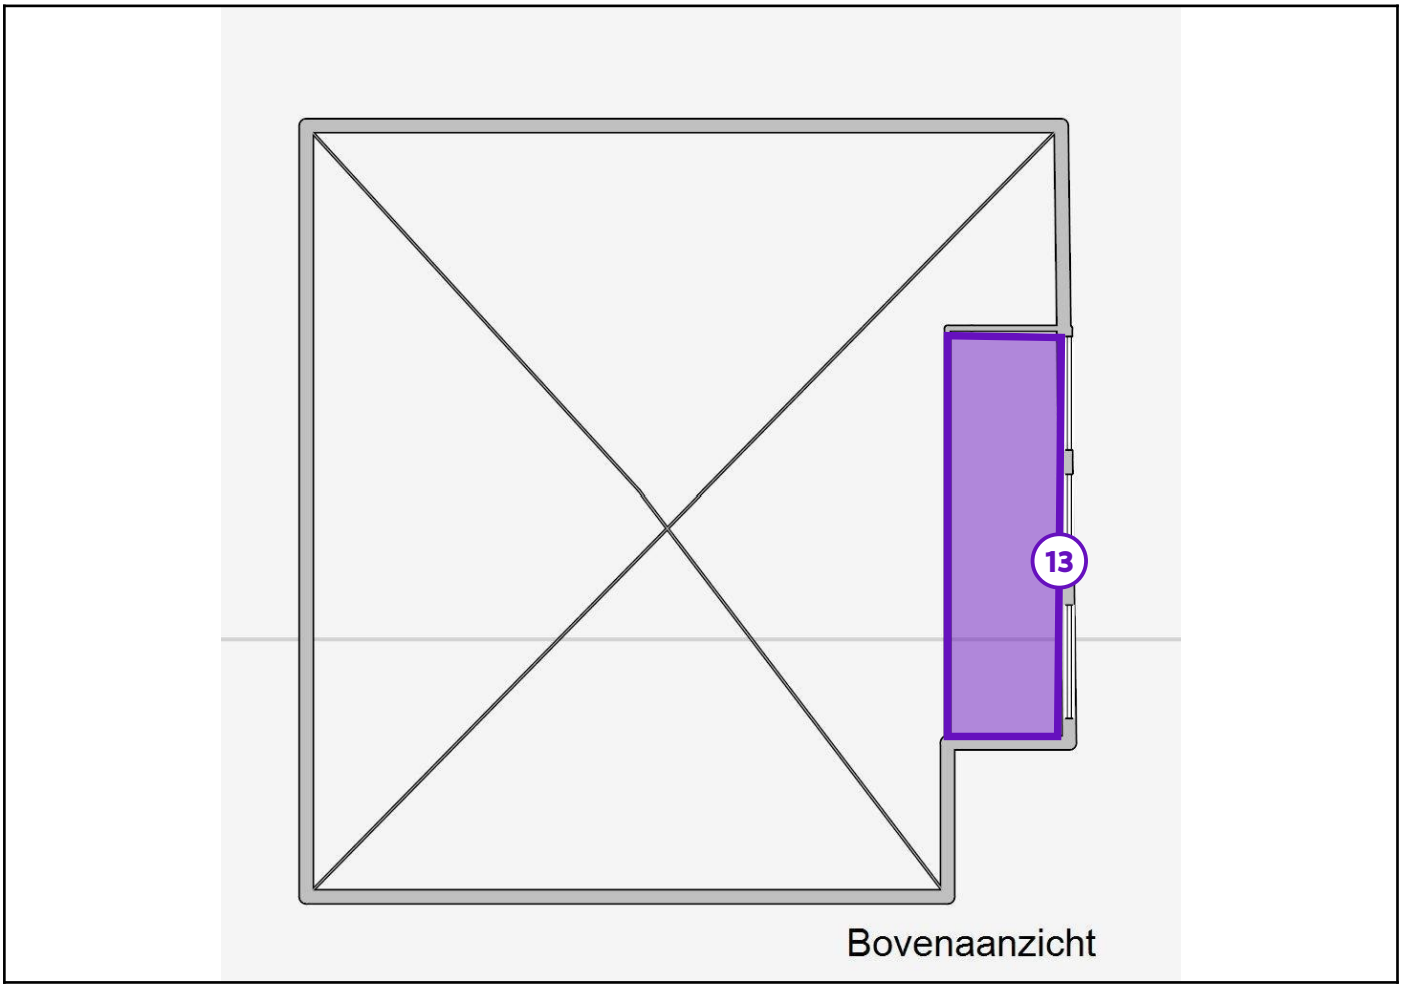
Plan 1.6: Roofing dakkapel

Beschrijving	Type	Actie
13. Roofing op dakkapel woning	Overige ruimte of materiaal	-

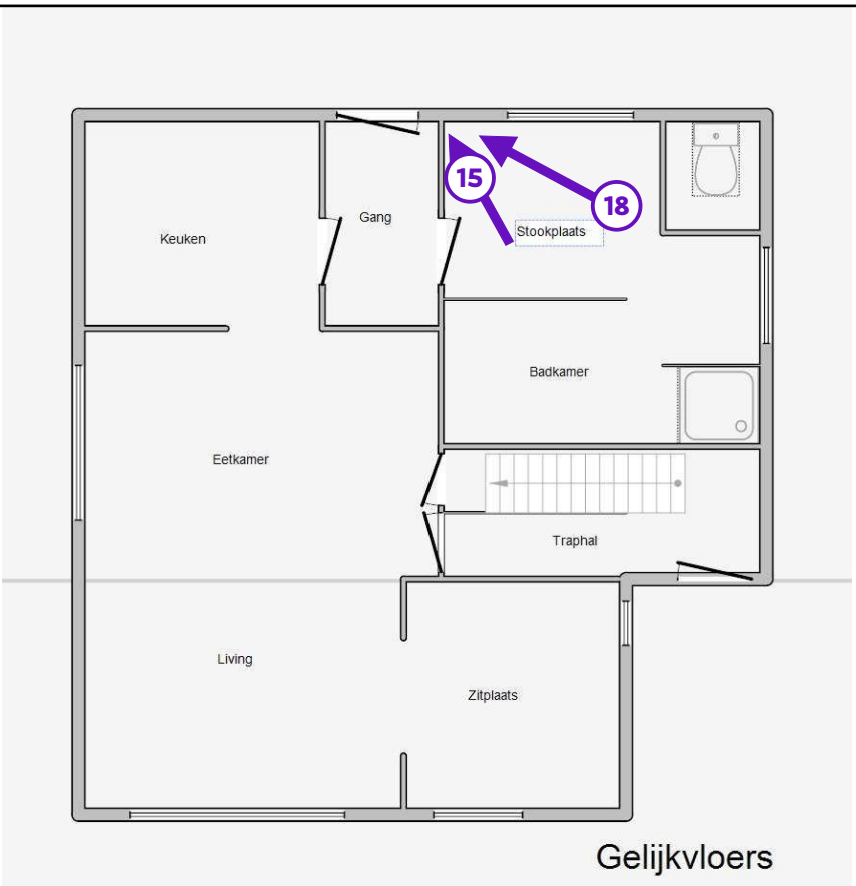
Plan 1.9: Tegellijm achter wandtegels

Beschrijving	Type	Actie
5. Tegellijm achter wandtegels; badkamer, stookplaats, keuken	Advies	-

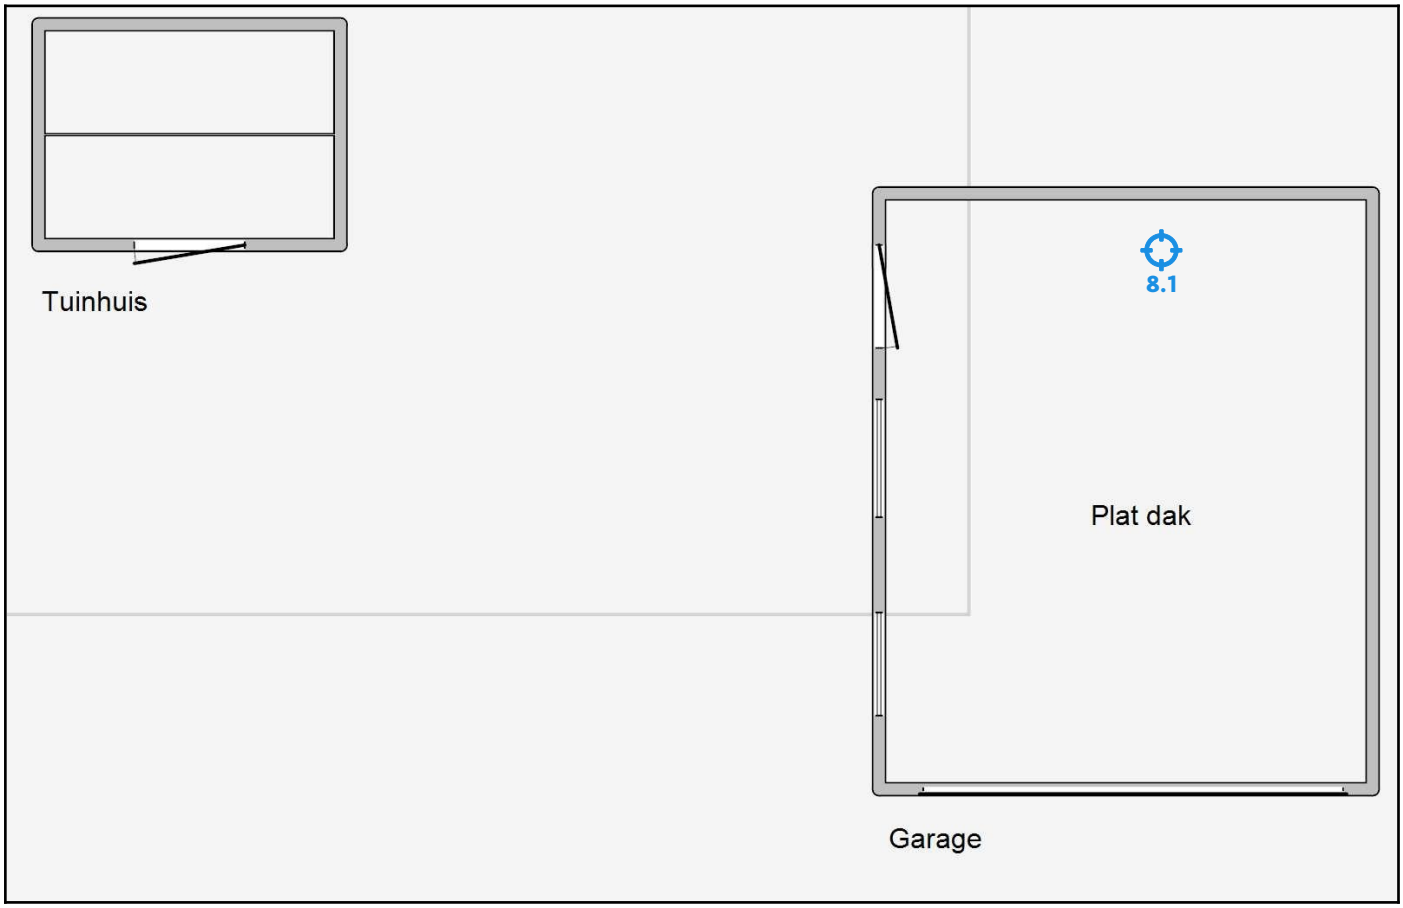
Plan 2.2: Staalname roofing garage

Beschrijving	Type	Actie
8. Oude roofing garage	Geen asbest	-
8.1 Code: PM5	Puntmonster	-

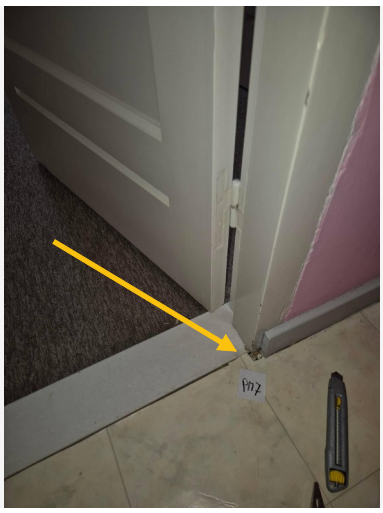
Fiche 1: Linoleum berging verdieping +1

Eindbeoordeling materiaalrisico	Zeer laag materiaalrisico en/of zeer lage kans op vezelvrijgave

#	Type	Referentie	Resultaat
1.1	Puntmonster	PM7	Chrysotiel

Beschrijving	Linoleum berging verdieping +1
Omgeving	Binnen
Primaire drager	Vloer
Asbestmateriaal	Prefab - afwerking - Vloerzeil
Bindmiddel van asbestmateriaal	Kunststof of -hars
Gebondenheid op basis van bindmiddel	Hecht
Hoeveelheid (oppervlakte - aantal)	• 4,00 m^2 - 1 stuk
Totale oppervlakte	4,00 m^2
Eenvoudig bereikbaar	Nee • Het asbestmateriaal is bedekt (uitgezonderd laag verf, coating, behang, kunststof, textiel) en het wegnemen van het bedekkende materiaal kan niet zonder het bedekkende materiaal te beschadigen.
Bevestigingswijze	• Verlijmd, ingegoten, versmeerd
Identificatiemethode	Een monstername door de asbestdeskundige met laboanalyse door een asbestlabo.
Destructieve handeling voor identificatie	Nee

- Zorg voor een veilig beheer. Vermijd het beschadigen van het asbestmateriaal. Controleer de toestand jaarlijks op wijzigingen.
- Zorg voor een veilig beheer en verwijder dit asbestmateriaal wanneer het bij werken eenvoudig bereikbaar wordt. Controleer de toestand jaarlijks op wijzigingen.

- Eenvoudige handelingen: enkel door erkend asbestverwijderaar
  Het asbesthoudend linoleum is verlijmd op de ondergrond. Door de sterke hechting bestaat bij het verwijderen een verhoogd risico op beschadiging van het materiaal en vezelvrijgave. Om die reden wordt de verwijdering niet beschouwd als een eenvoudige handeling voor de eigenaar en dient deze te worden uitgevoerd door een erkende asbestverwijderaar, overeenkomstig de geldende regelgeving en de richtlijnen van het inspectieprotocol IP2.

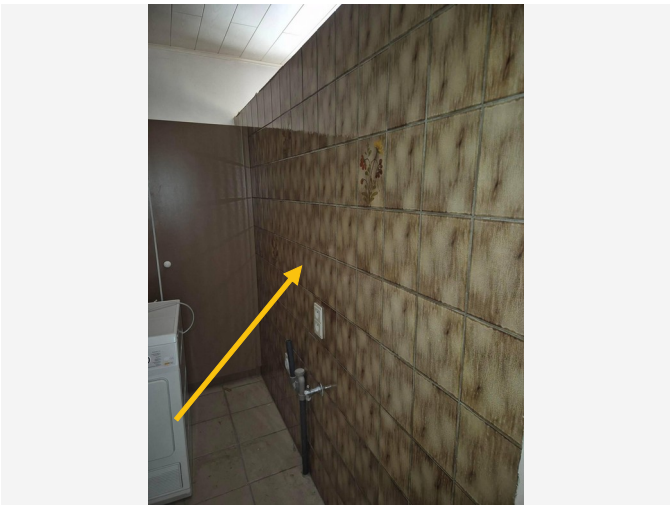
Fiche 5: Tegellijm achter wandtegels; badkamer, stookplaats, keuken

Informatie over een materiaal dat de asbestdeskundige niet kan waarnemen of vaststellen

Basis voor advies	Beoordeling op basis van expertise, zonder een vaststelling door de asbestdeskundige.
Primaire drager	Binnenwand
(Asbest)materiaal	In-situ afwerkingslagen - Lijmlaag
Bindmiddel	Lijm
Gebondenheid bindmiddel	Hecht
