Asbestinventarisattest

Turfstraat 48, 3600 Genk

Attestnummer : **20260625-000393.000**
Uitgegeven op : **25.06.2026**
Geldig tot : **25.06.2036**

Niet-asbestveilig

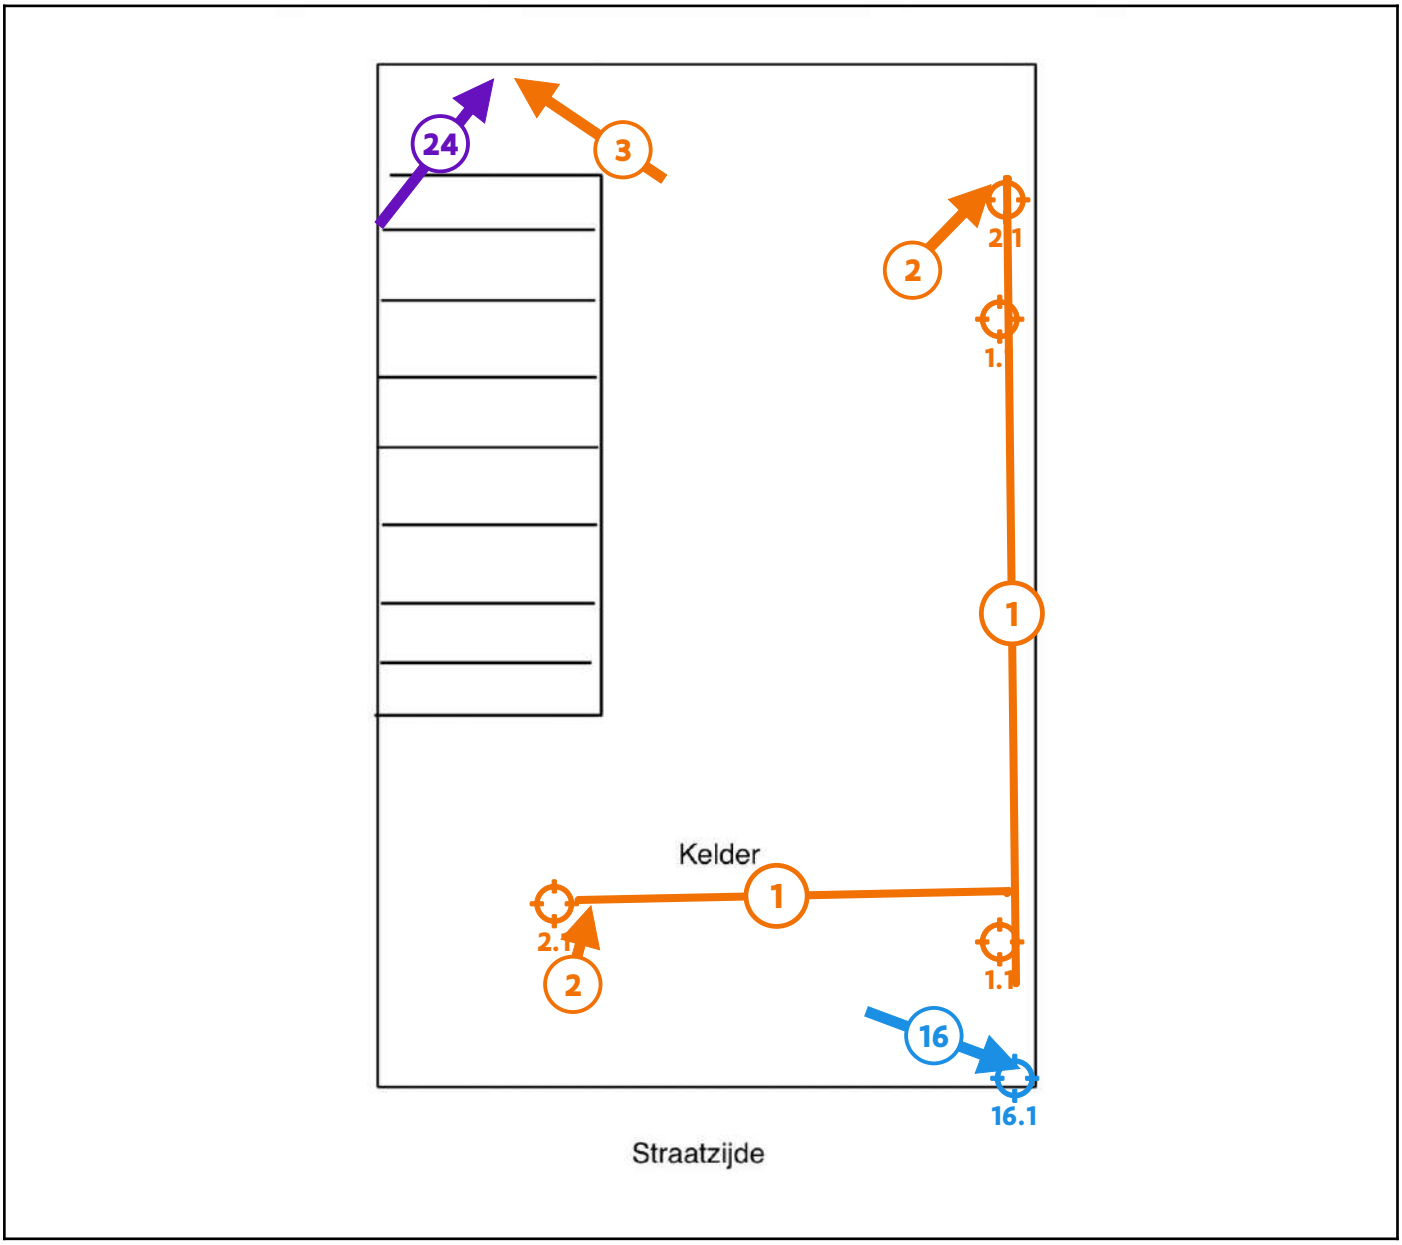
Plan 1.1: Kelder

Beschrijving	Type	Actie
1. Leidingisolatie - Gips rechte stukken	Asbestmateriaal	Verwijderen
1.1 Code: M02	Mengmonster	-
2. Leidingisolatie - Gips bochten	Asbestmateriaal	Verwijderen
2.1 Code: M03	Mengmonster	-

3. Brander/CV-ketel - Dichtingsringen/pakkingen	Asbestmateriaal	Verwijderen
16. Asbestcementbuis(sanitair)	Geen asbest	-
16.1 Code: M04	Puntmonster	-
24. Rookgaskanalen - niet verdacht	Overige ruimte of materiaal	-

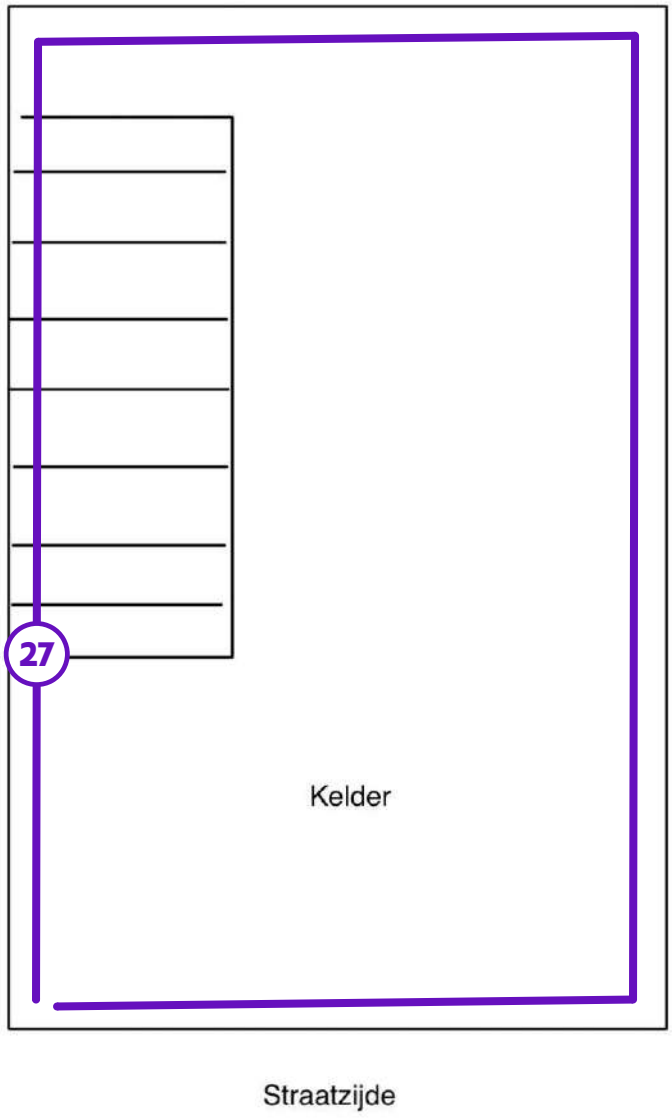
Plan 1.2: Kelder kopie

Beschrijving	Type	Actie
27. Leidingisolatie - niet aanwezig	Overige ruimte of materiaal	-

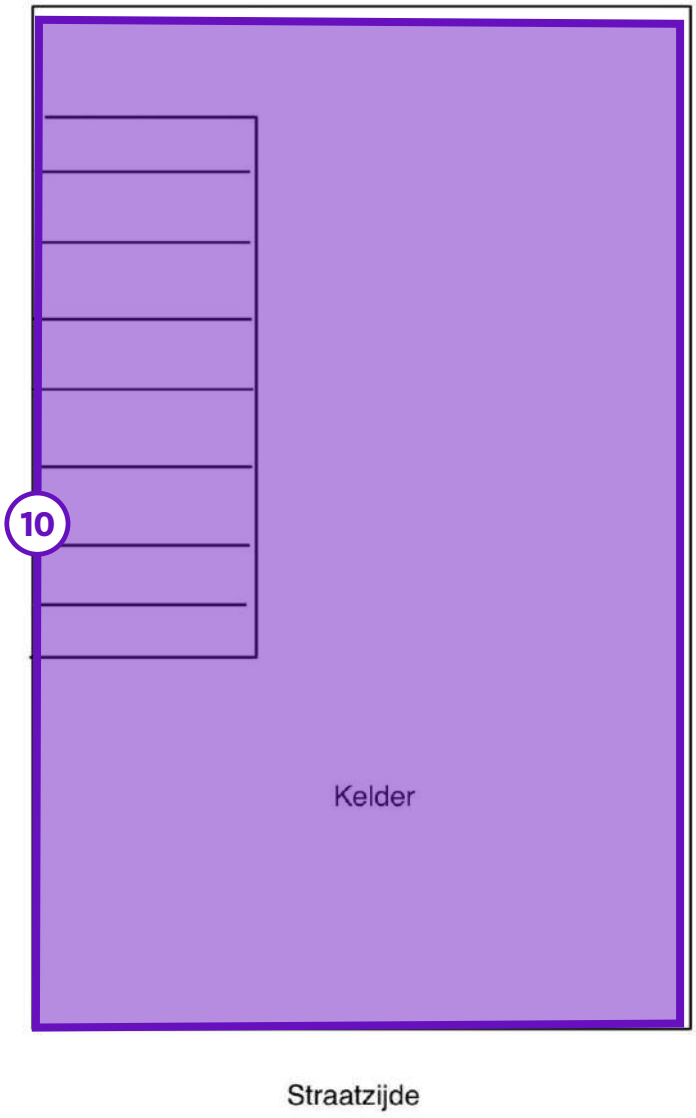
Plan 1.3: Kelder kopie

Beschrijving	Type	Actie
10. Tegellijm onder vloertegels	Advies	-

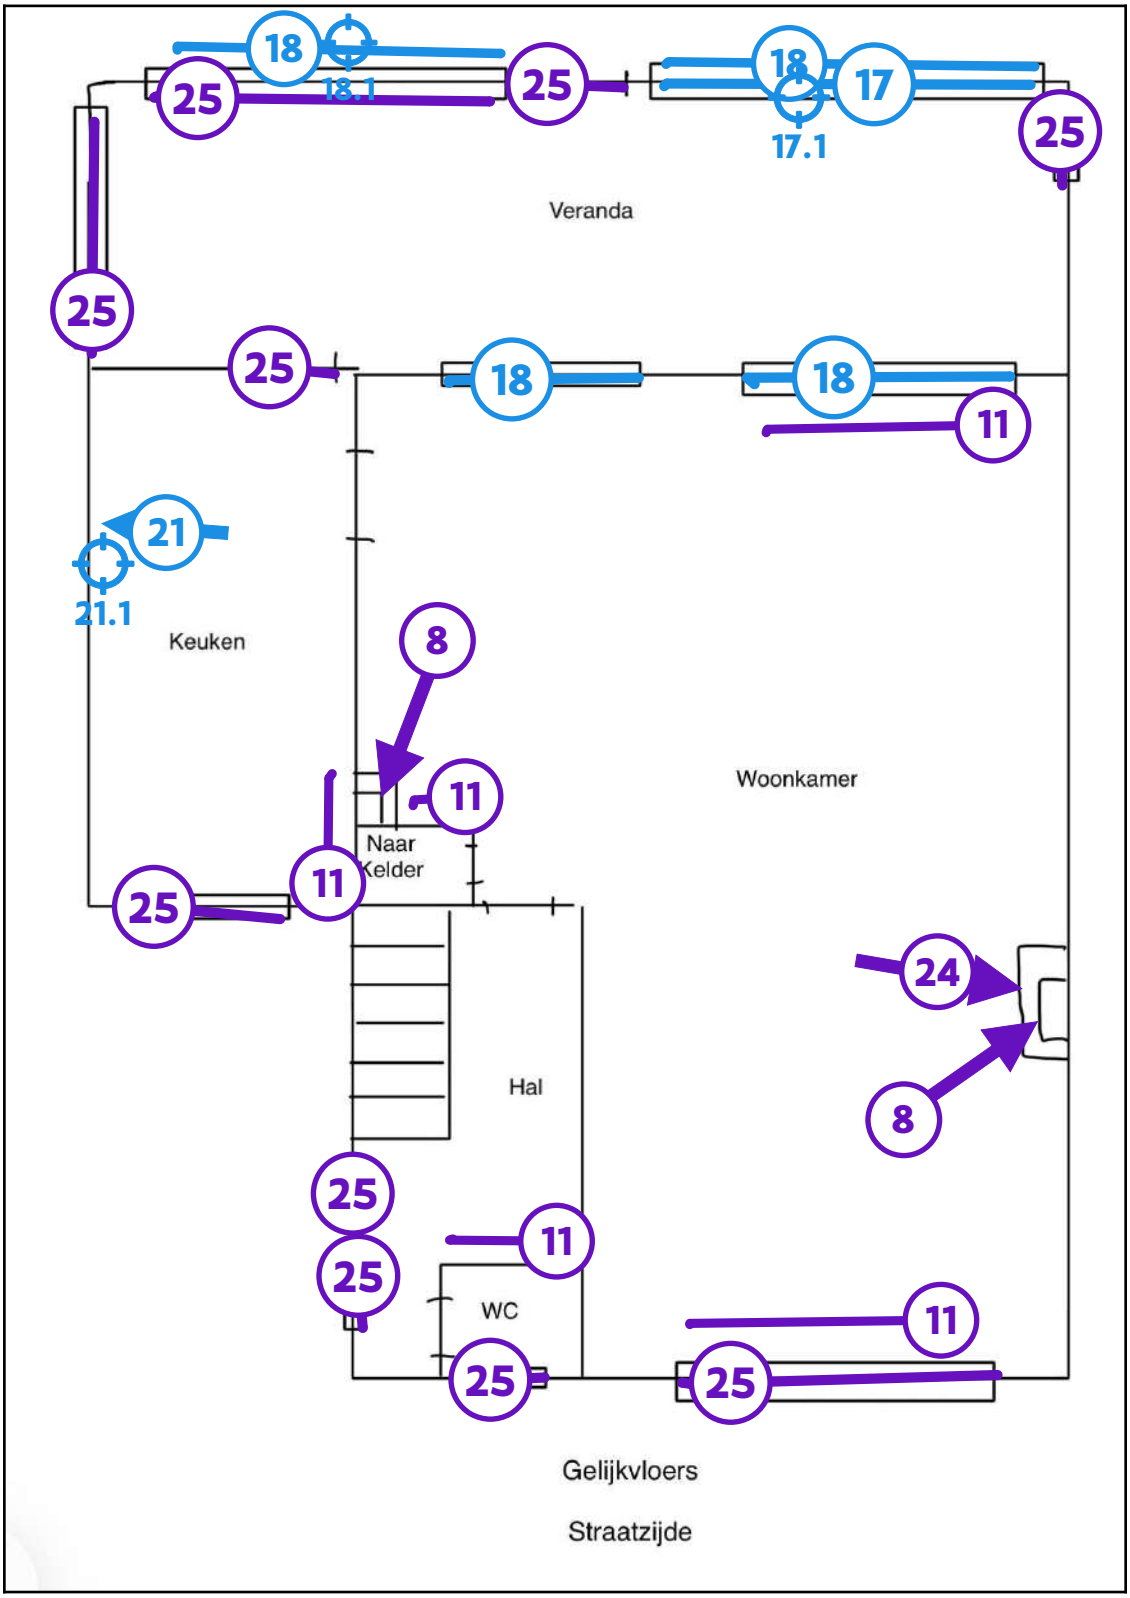
Plan 1.4: Gelijkvloers

8. Binnenzijde schouwen / technische schachten	Advies	-
11. Radiatoren - Dichtingen	Advies	-
17. Mastiek/kit tussen glas en profiel - Binnen	Geen asbest	-
17.1 Code: M06	Puntmonster	-
18. Stopverf	Geen asbest	-
18.1 Code: M05	Puntmonster	-
21. Ontdreuningsplaat/anti-dreunplaat onder spoelbak	Geen asbest	-
21.1 Code: M07	Puntmonster	-
24. Rookgaskanalen - niet verdacht	Overige ruimte of materiaal	-
25. Afdichtingsmateriaal (mastiek,kit,..) aan schrijnwerk - Niet verdacht	Overige ruimte of materiaal	-

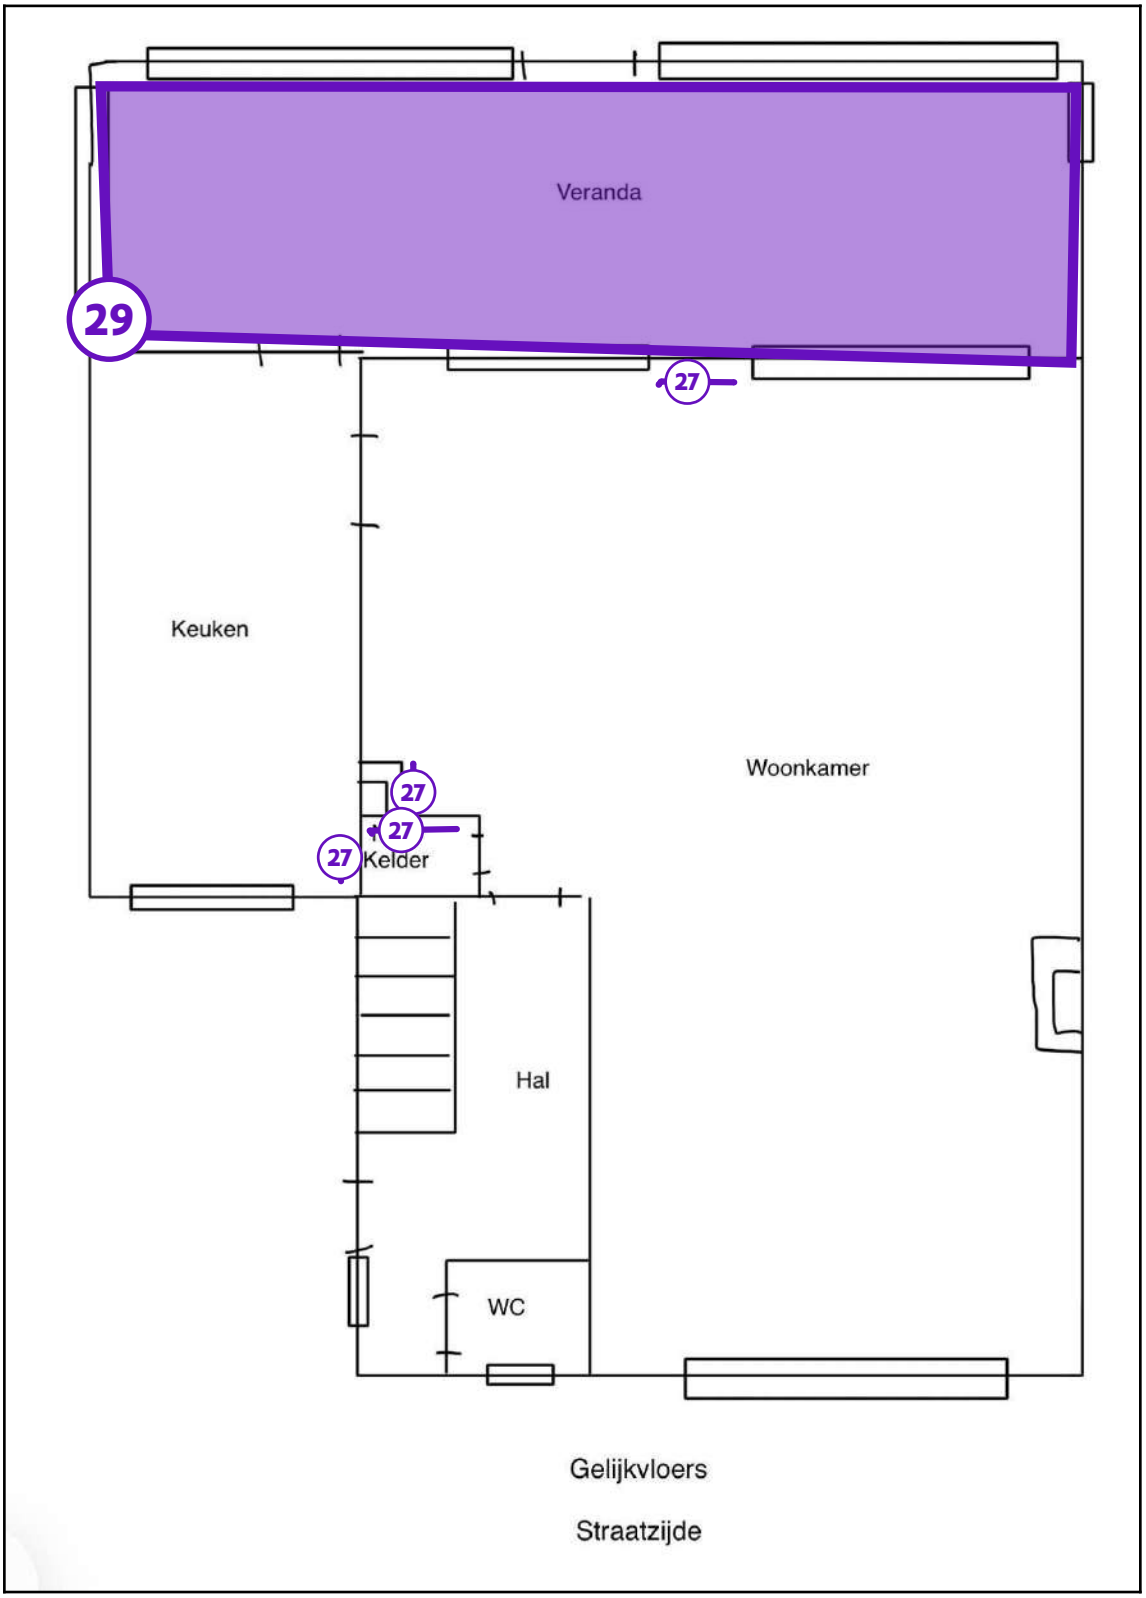
Plan 1.5: Gelijkvloers kopie

27. Leidingisolatie - niet aanwezig	Overige ruimte of materiaal	-
29. Onderdak-niet aanwezig	Overige ruimte of materiaal	-

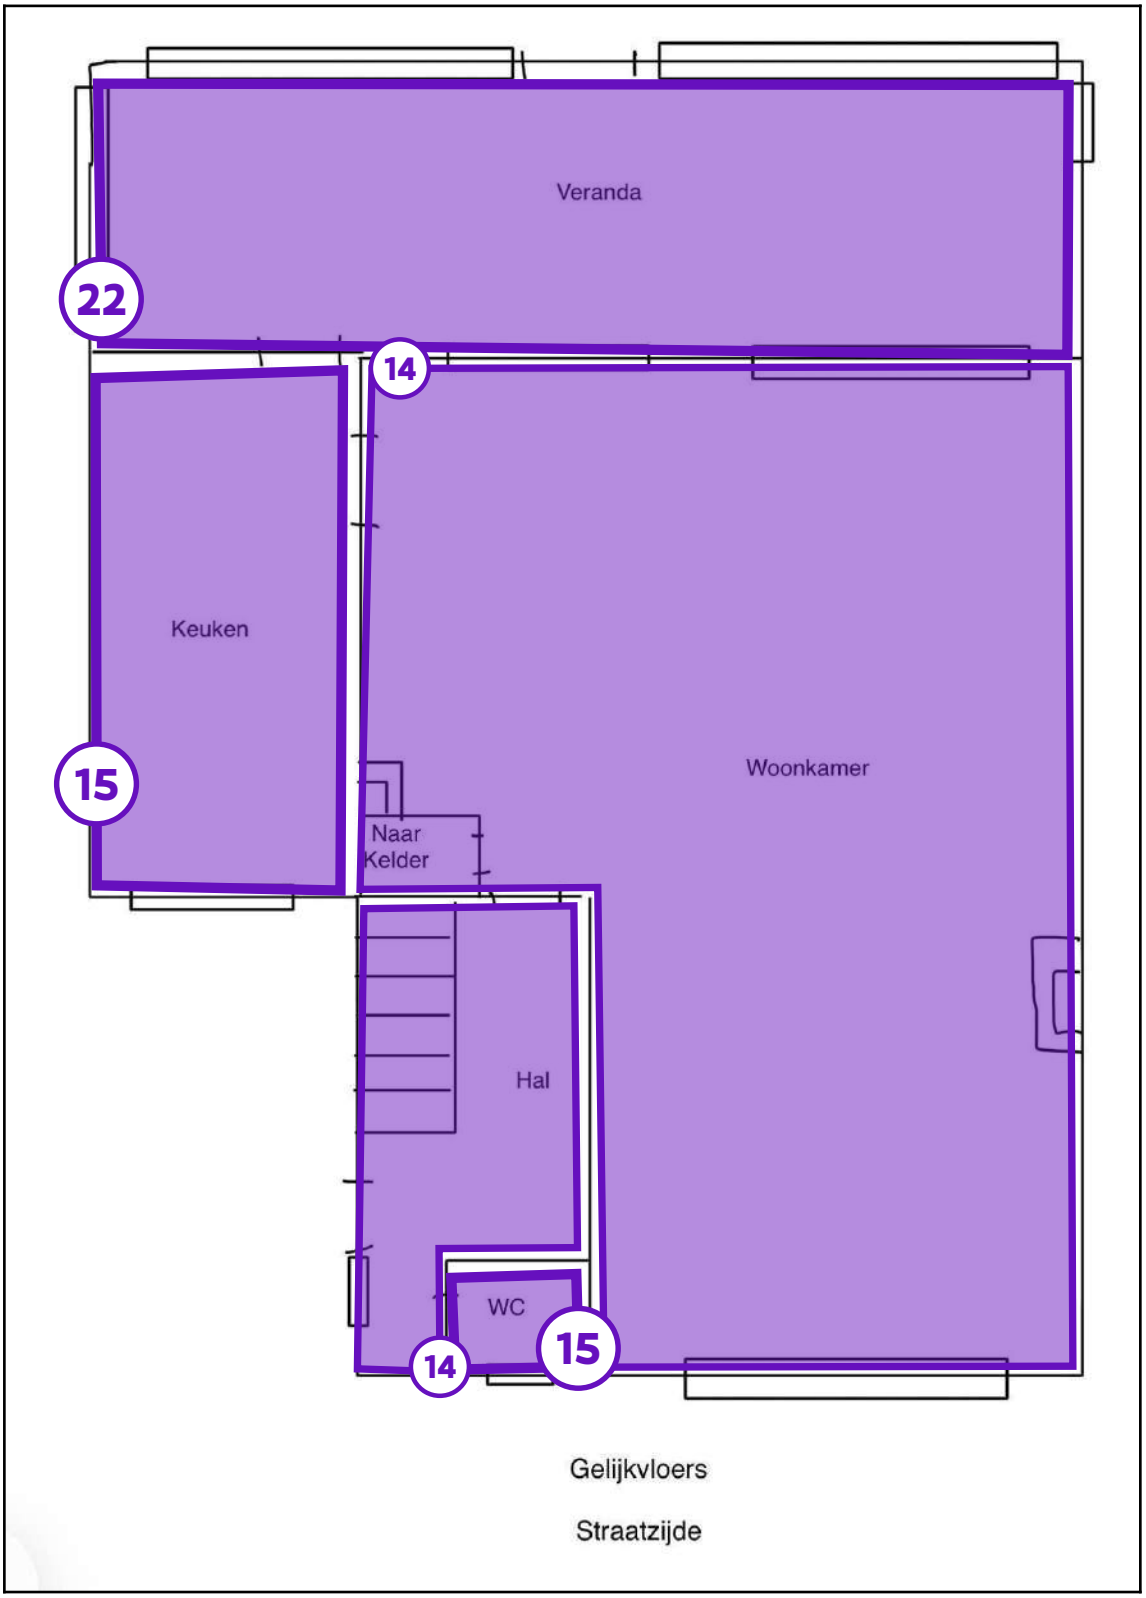
Plan 1.7: Gelijkvloers kopie kopie

14. Plafondafwerking in hout	Advies	-
15. Plafondafwerking in PVC	Advies	-
22. Dakbedekking - niet verdacht veranda	Overige ruimte of materiaal	-

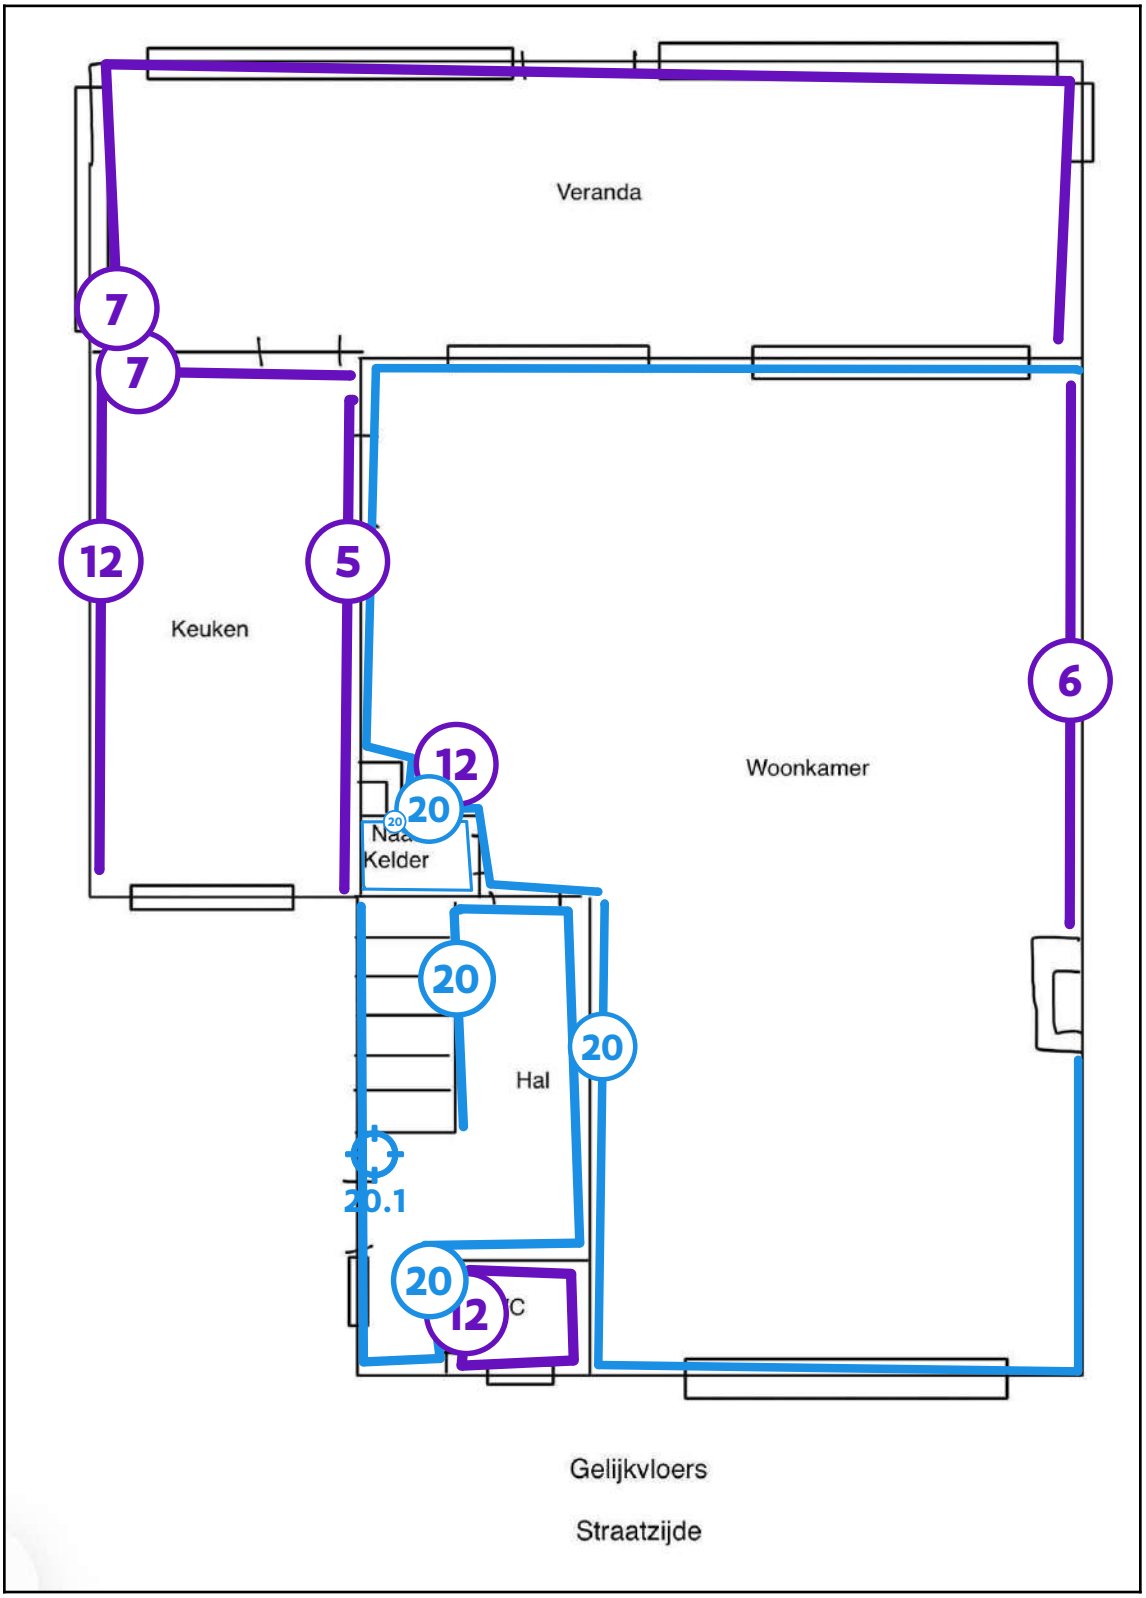
Plan 1.8: Gelijkvloers kopie kopie kopie

5. Valse wand(en)/voorzetwand(en) - Gipskarton	Advies	-
6. Valse wand(en)/voorzetwand(en) - hout	Advies	-
7. Valse wand(en)/voorzetwand(en) - PVC	Advies	-
12. Tegellijm achter wandtegels & plinten	Advies	-
20. Pleisterwerk wanden	Geen asbest	-
20.1 Code: M01	Mengmonster	-

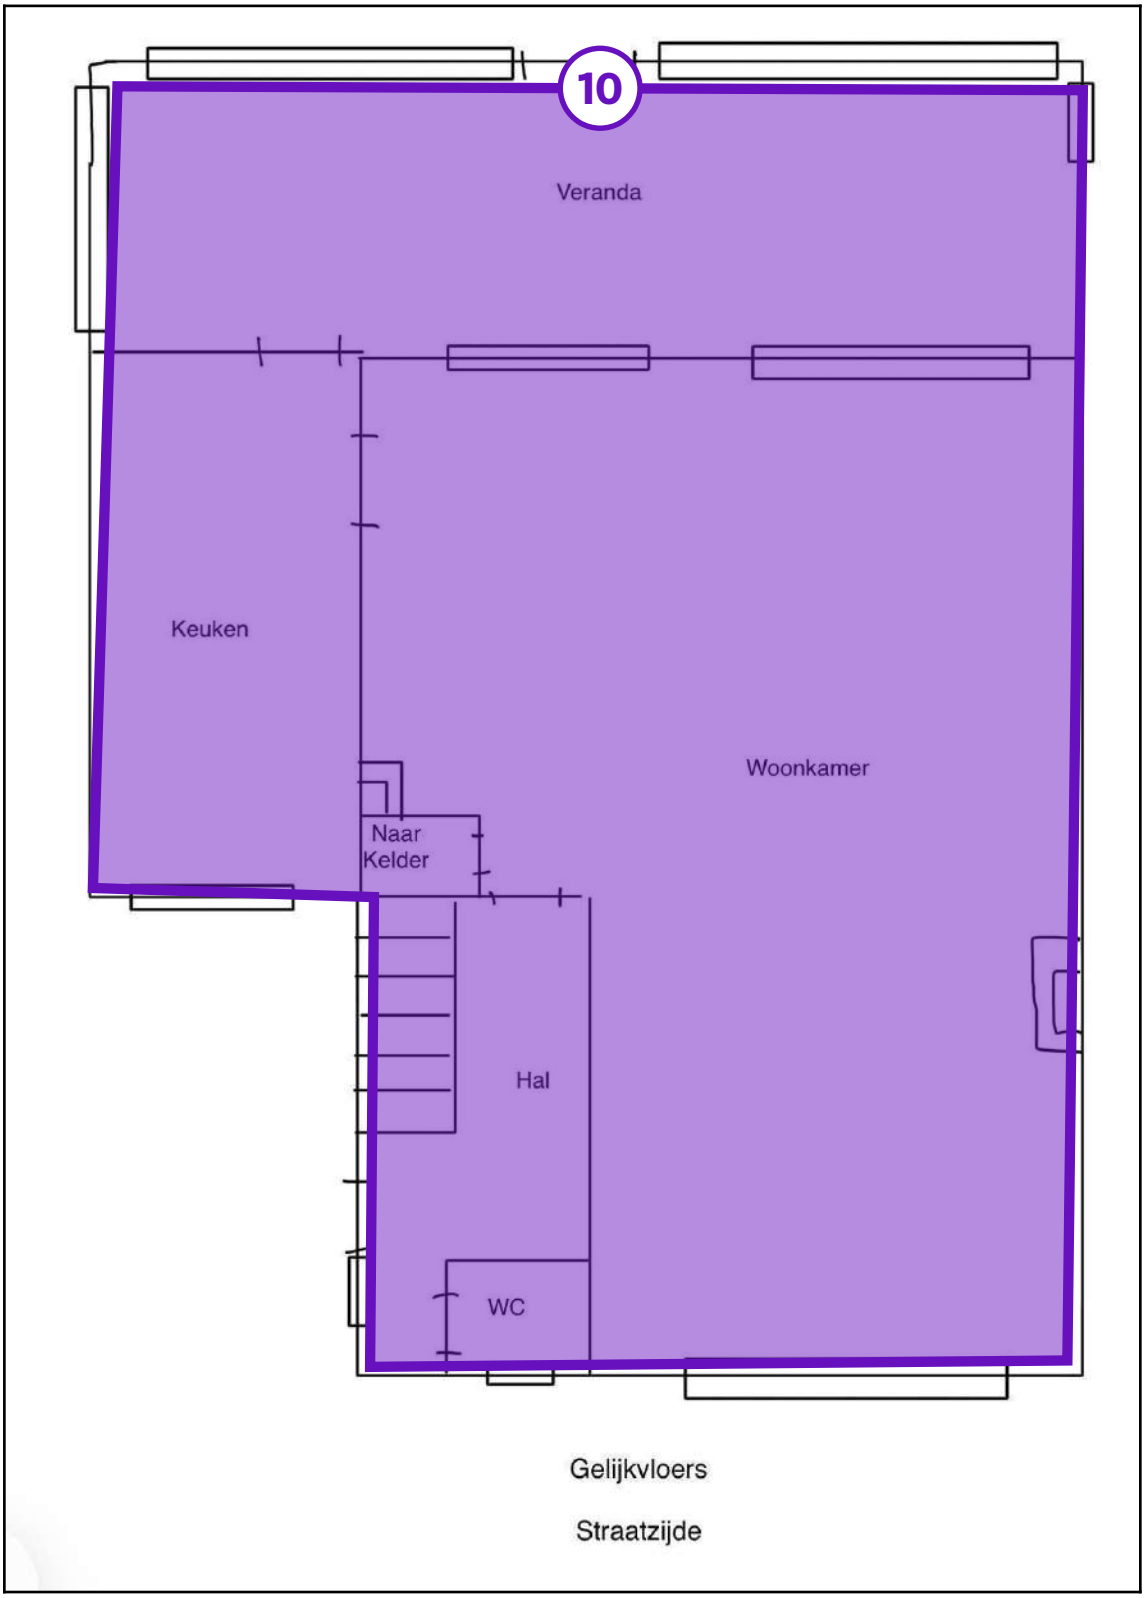
Plan 1.9: Gelijkvloers kopie kopie kopie kopie

10. Tegellijm onder vloertegels	Advies	-

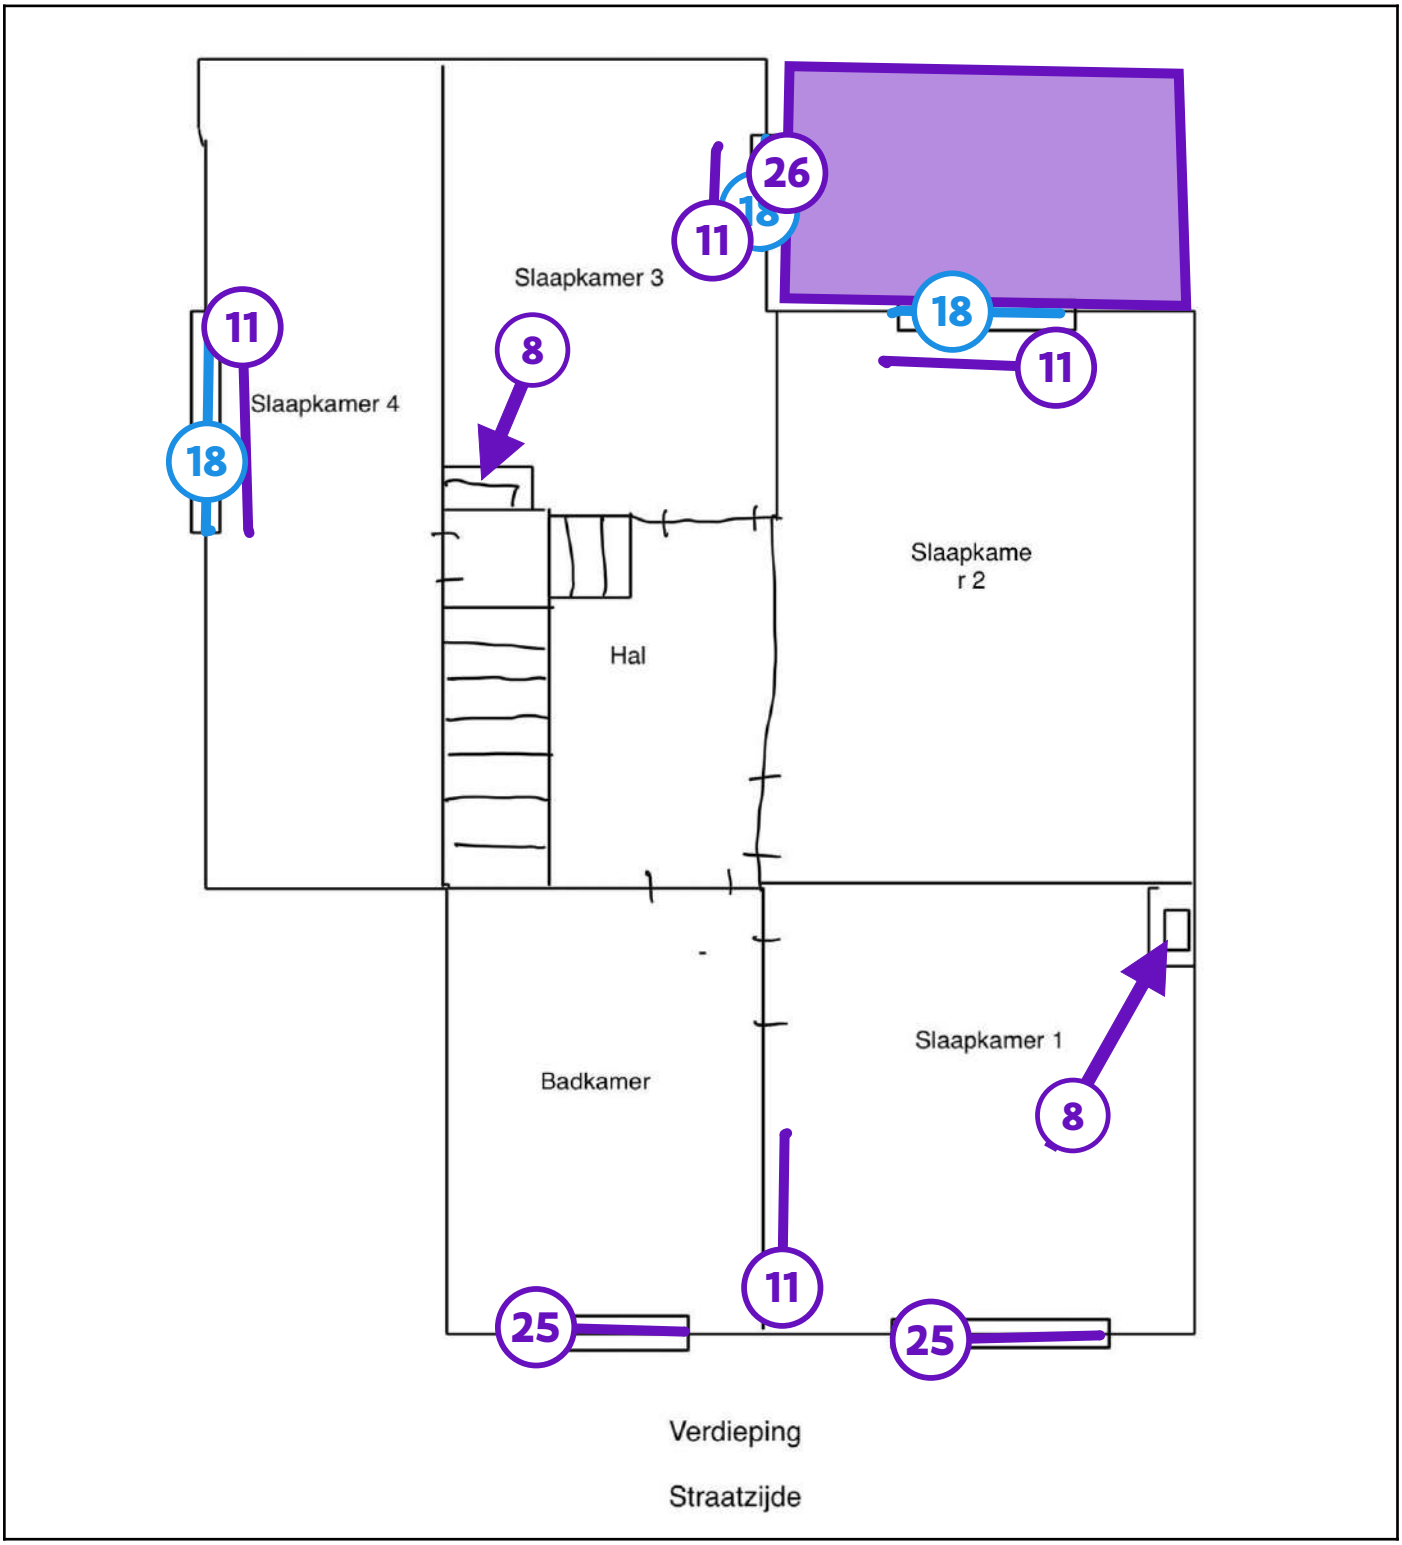
Plan 1.11: Verdieping

Beschrijving	Type	Actie
8. Binnenzijde schouwen / technische schachten	Advies	-

11. Radiatoren - Dichtingen	Advies	-
18. Stopverf	Geen asbest	-
25. Afdichtingsmateriaal (mastiek,kit,..) aan schrijnwerk - Niet verdacht	Overige ruimte of materiaal	-
26. Dakbedekking - niet verdacht hoofddak woning en stuk garage	Overige ruimte of materiaal	-

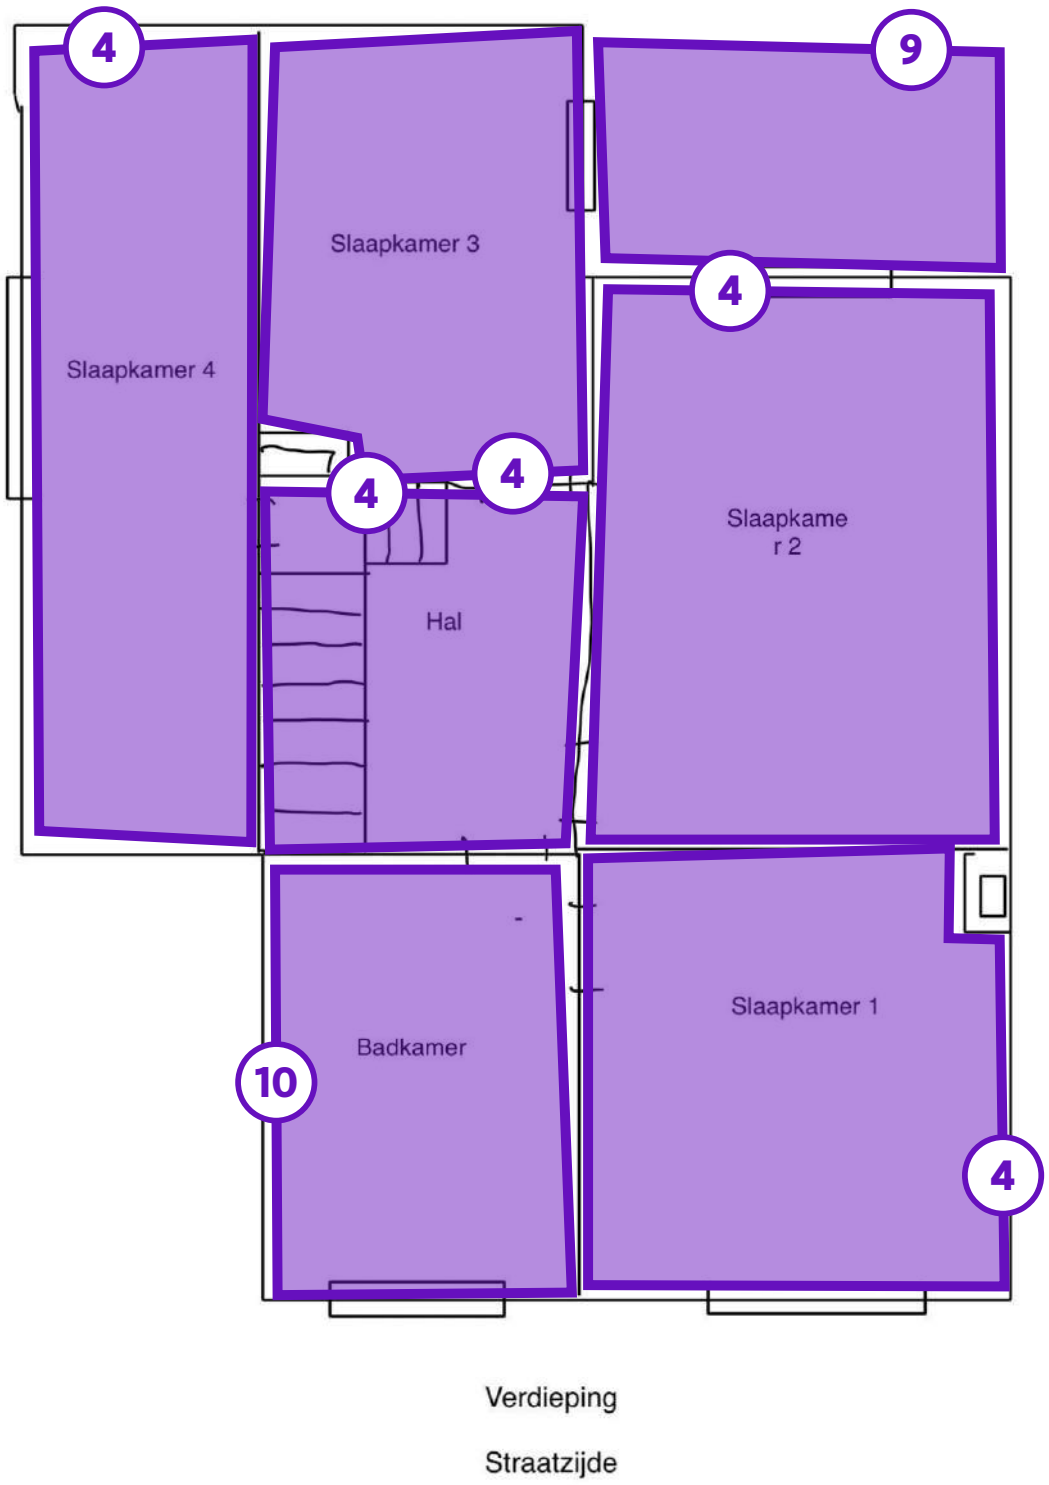
Plan 1.12: Verdieping kopie

Beschrijving	Type	Actie
4. Vloerbekleding - Niet verdacht	Advies	-

9. Zolder zonder toegangsluik	Advies	-
10. Tegellijm onder vloertegels	Advies	-

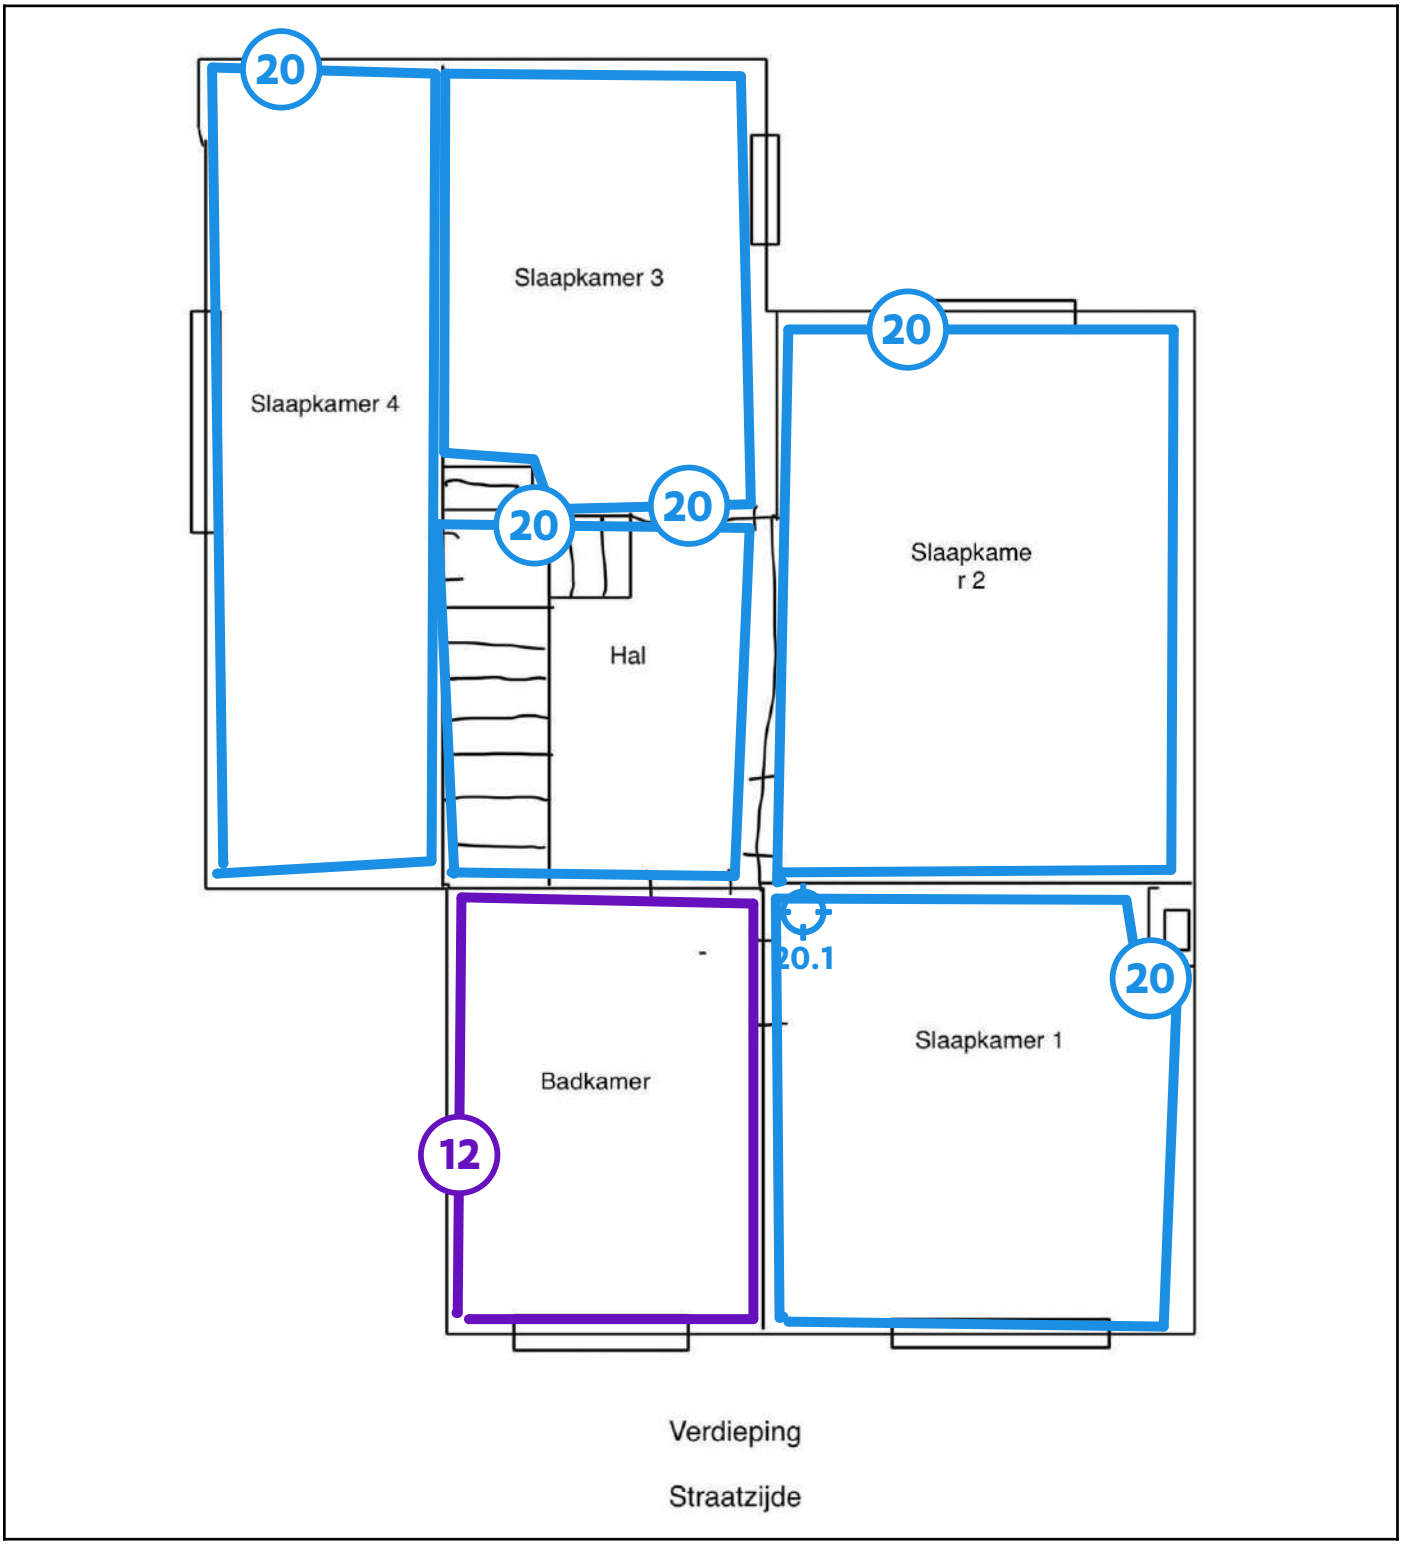
Plan 1.14: Verdieping kopie kopie kopie

Beschrijving	Type	Actie
12. Tegellijm achter wandtegels & plinten	Advies	-

20. Pleisterwerk wanden	Geen asbest	-
20.1 Code: M01	Mengmonster	-

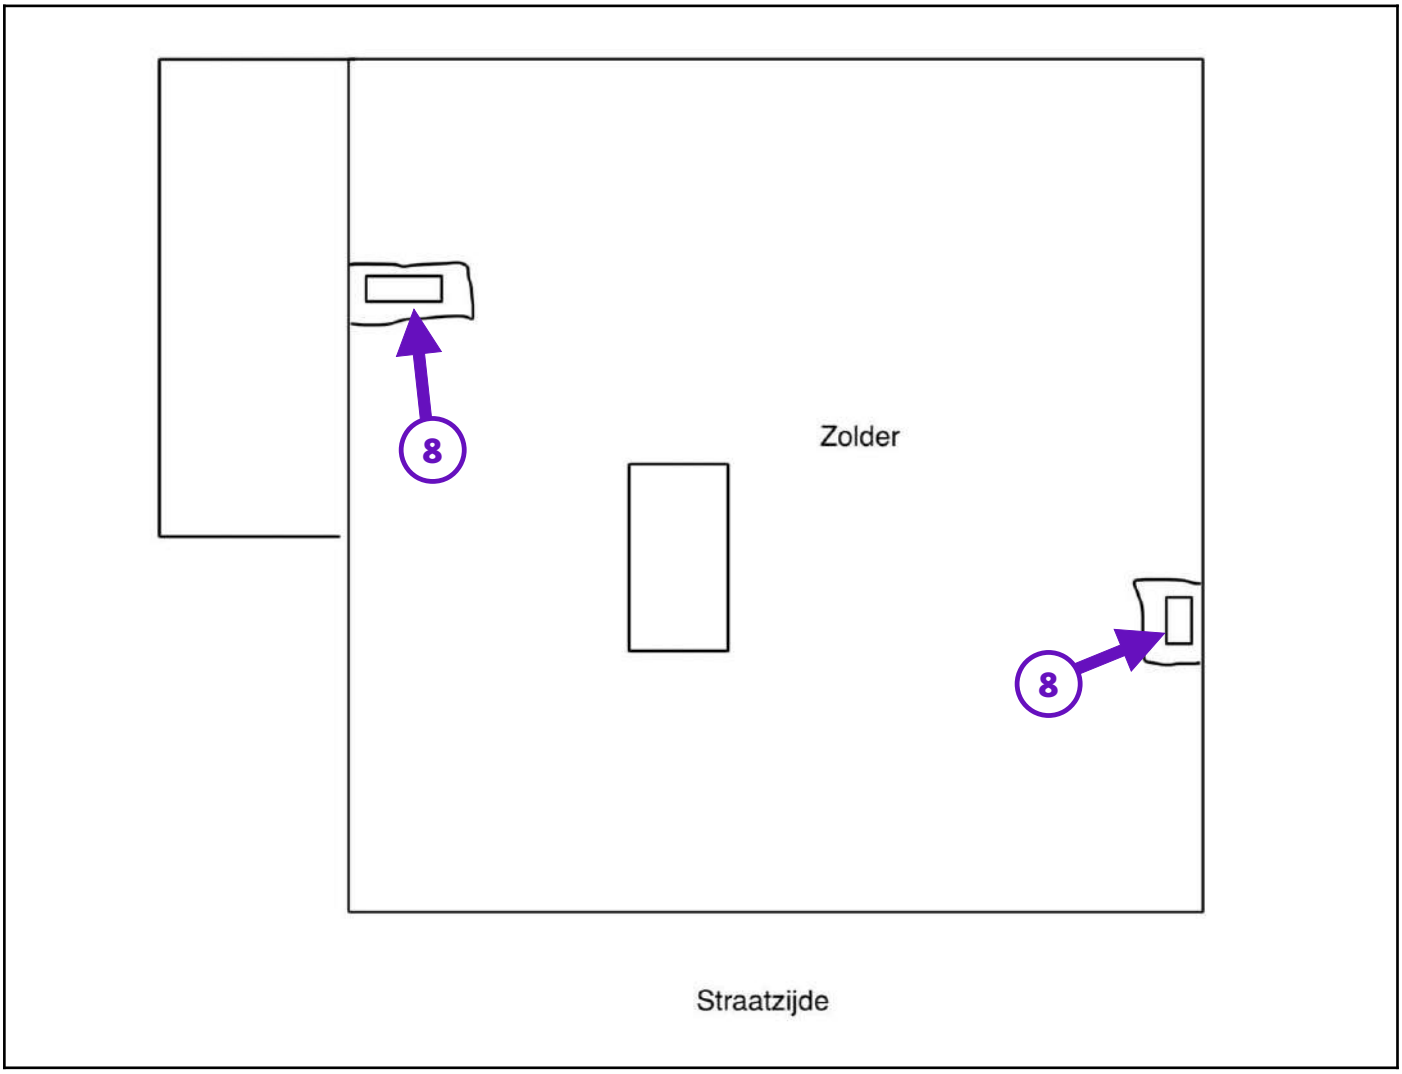
Plan 1.17: Zolder

Beschrijving	Type	Actie
8. Binnenzijde schouwen / technische schachten	Advies	-

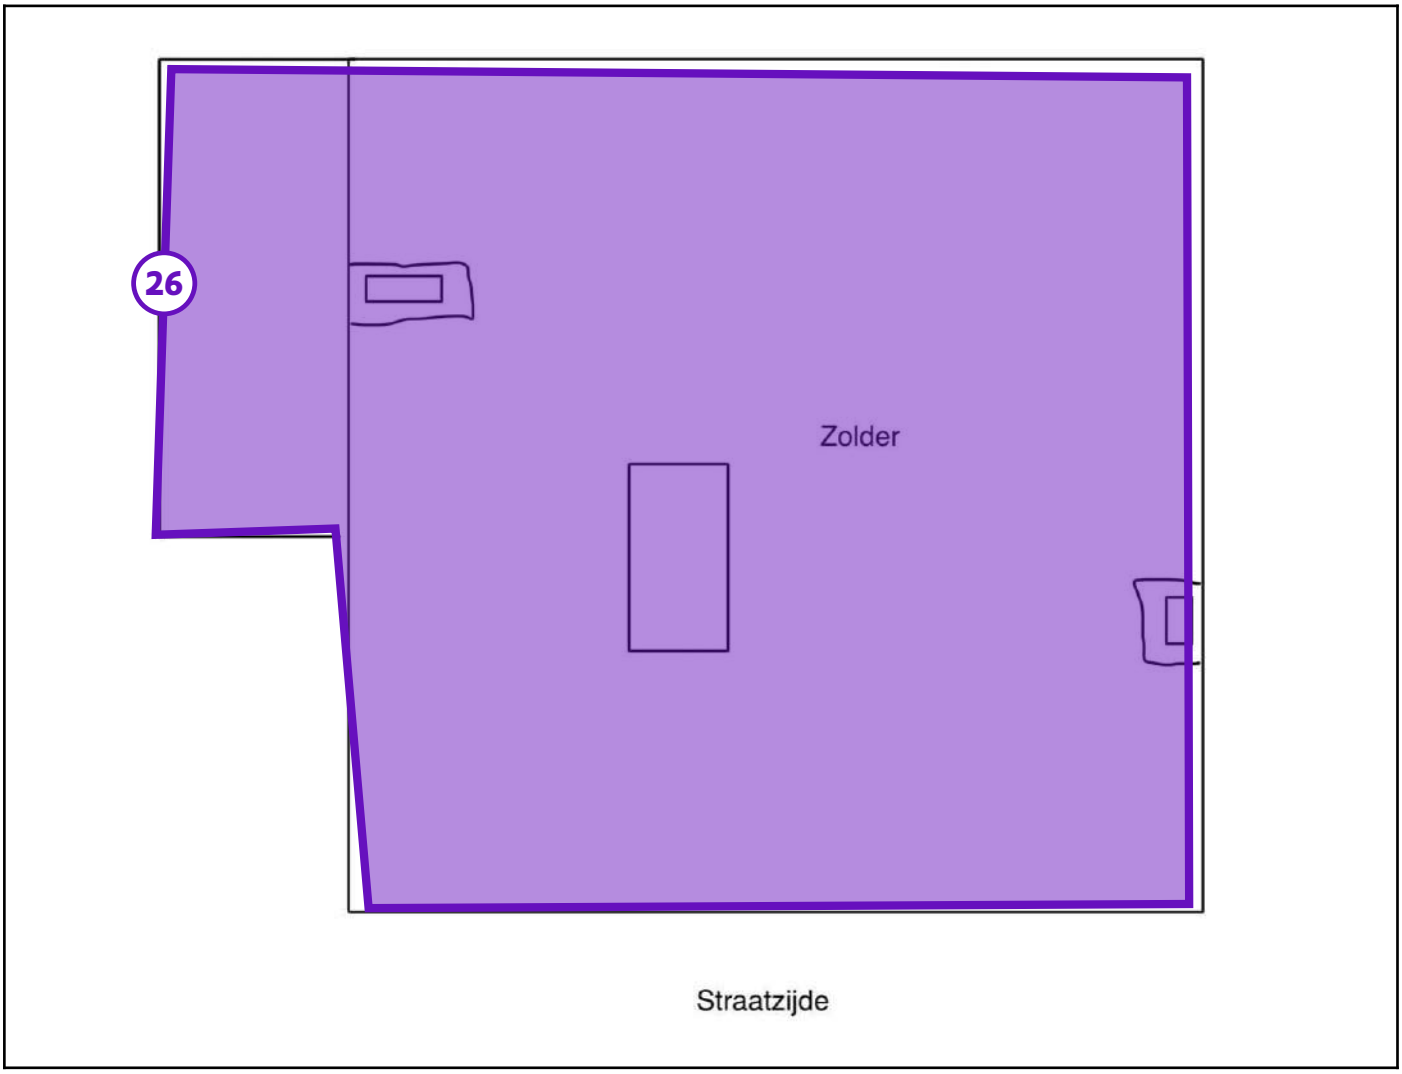
Plan 1.18: Zolder kopie

Beschrijving	Type	Actie
26. Dakbedekking - niet verdacht hoofddak woning en stuk garage	Overige ruimte of materiaal	-
