Asbestinventarisattest

Turfstraat 48, 3600 Genk

Attestnummer : **20260625-000393.000**
Uitgegeven op : **25.06.2026**
Geldig tot : **25.06.2036**

Niet-asbestveilig

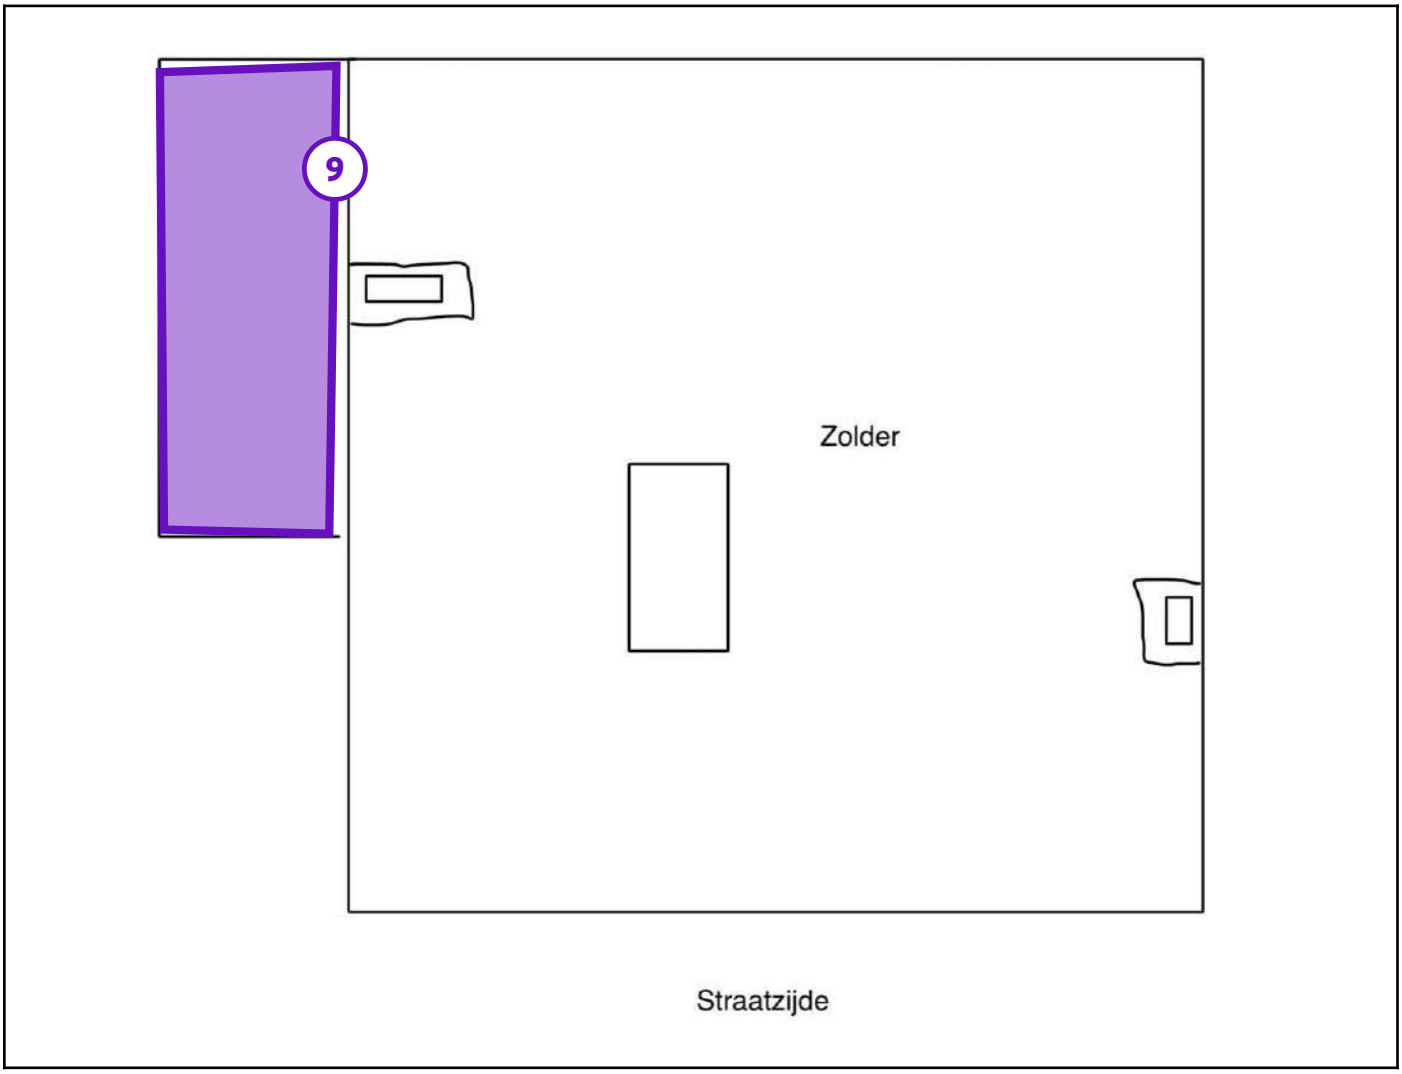
Plan 1.19: Zolder kopie

Beschrijving	Type	Actie
9. Zolder zonder toegangsluik	Advies	-

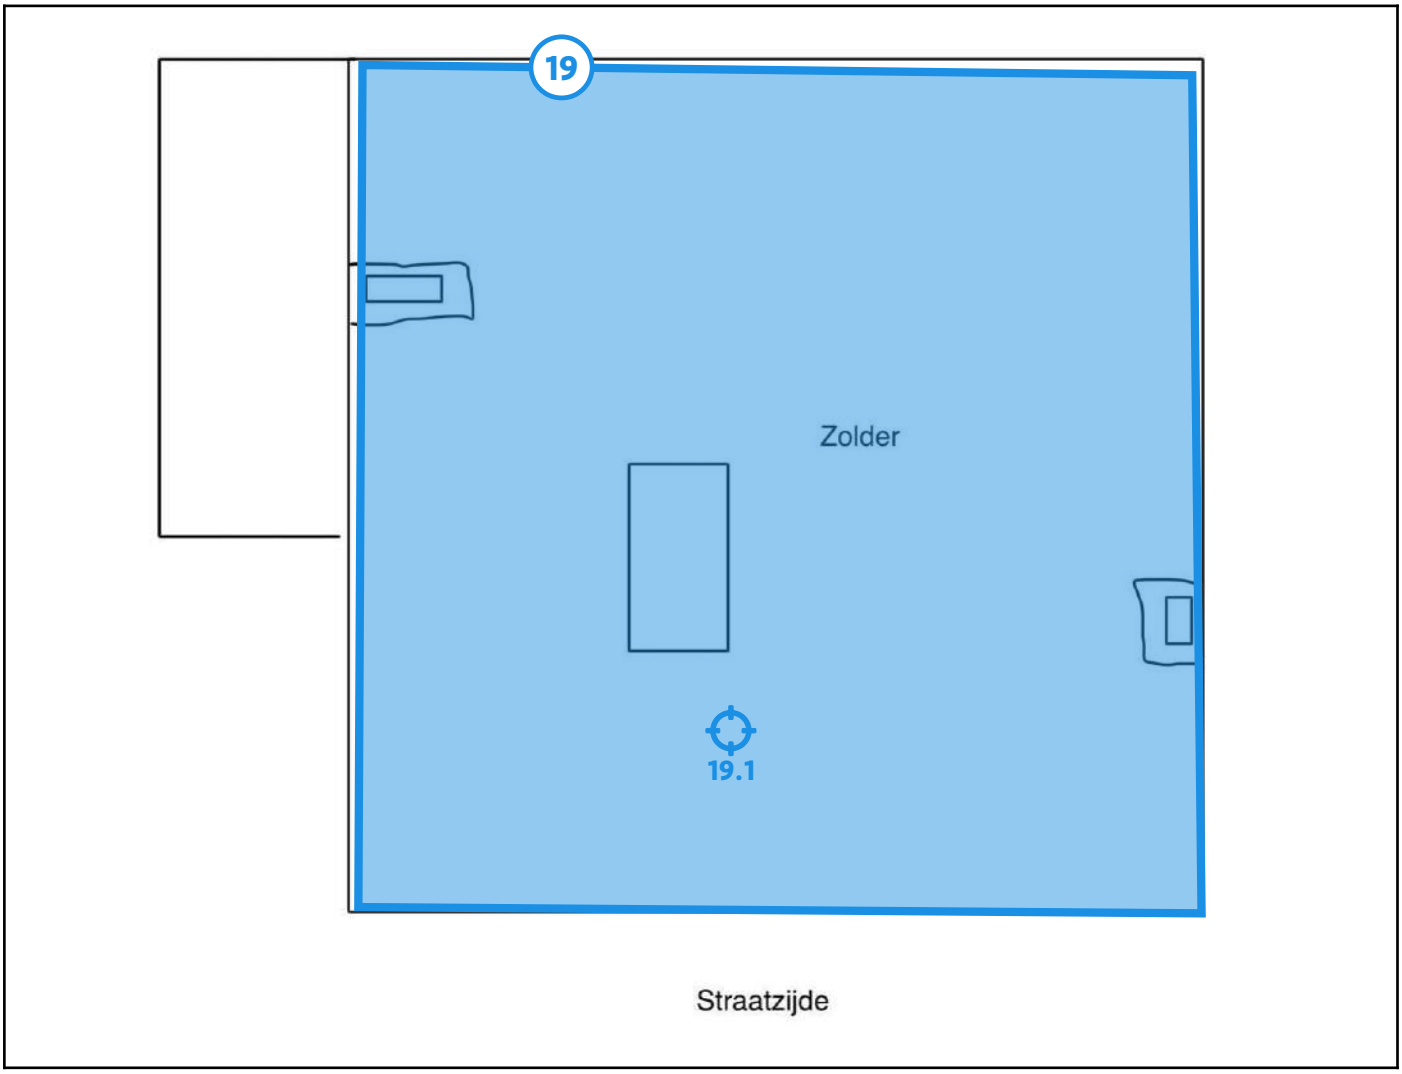
Plan 1.20: Zolder kopie kopie

Beschrijving	Type	Actie
19. Onderdak vezelkarton	Geen asbest	-
19.1 Code: M08	Puntmonster	-

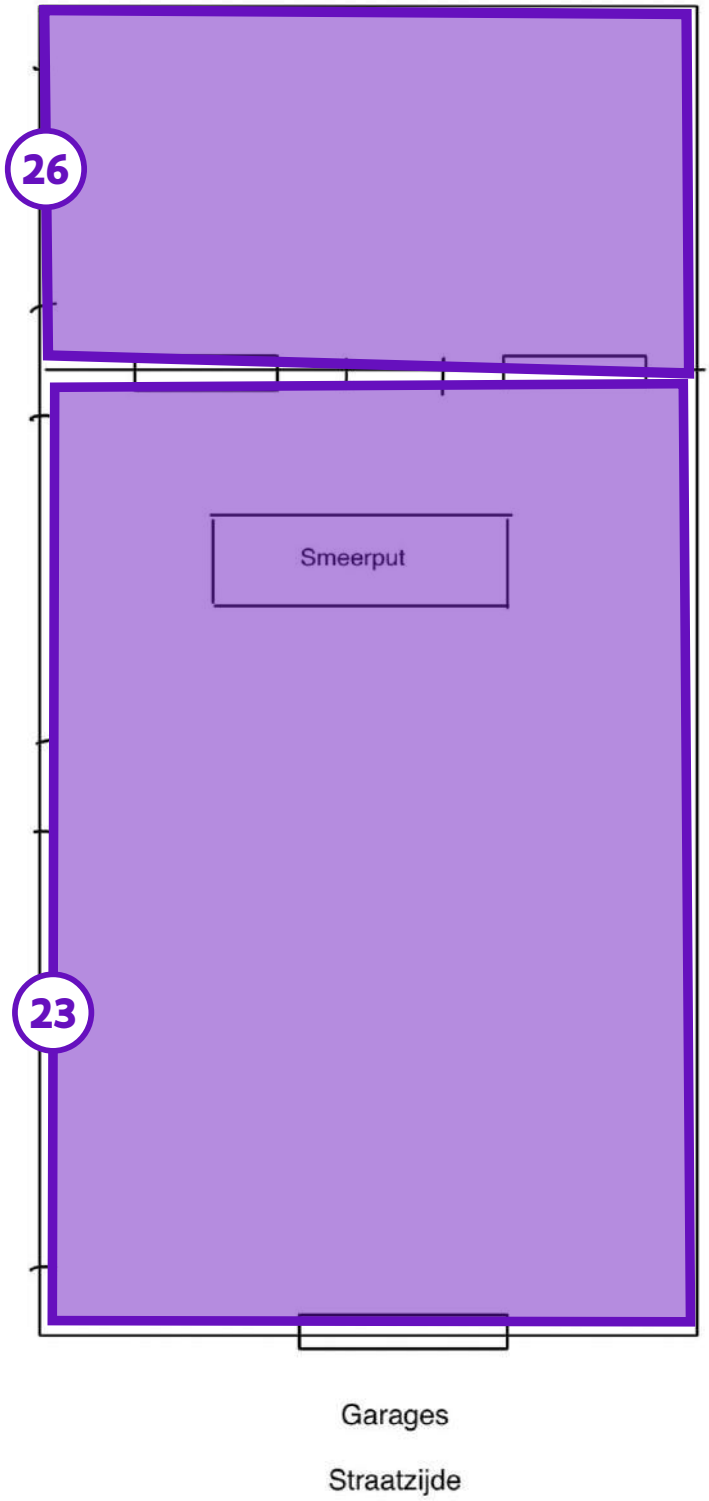
Plan 2.1: Garages

23. Dakbedekking - EPDM	Overige ruimte of materiaal	-
26. Dakbedekking - niet verdacht hoofddak woning en stuk garage	Overige ruimte of materiaal	-

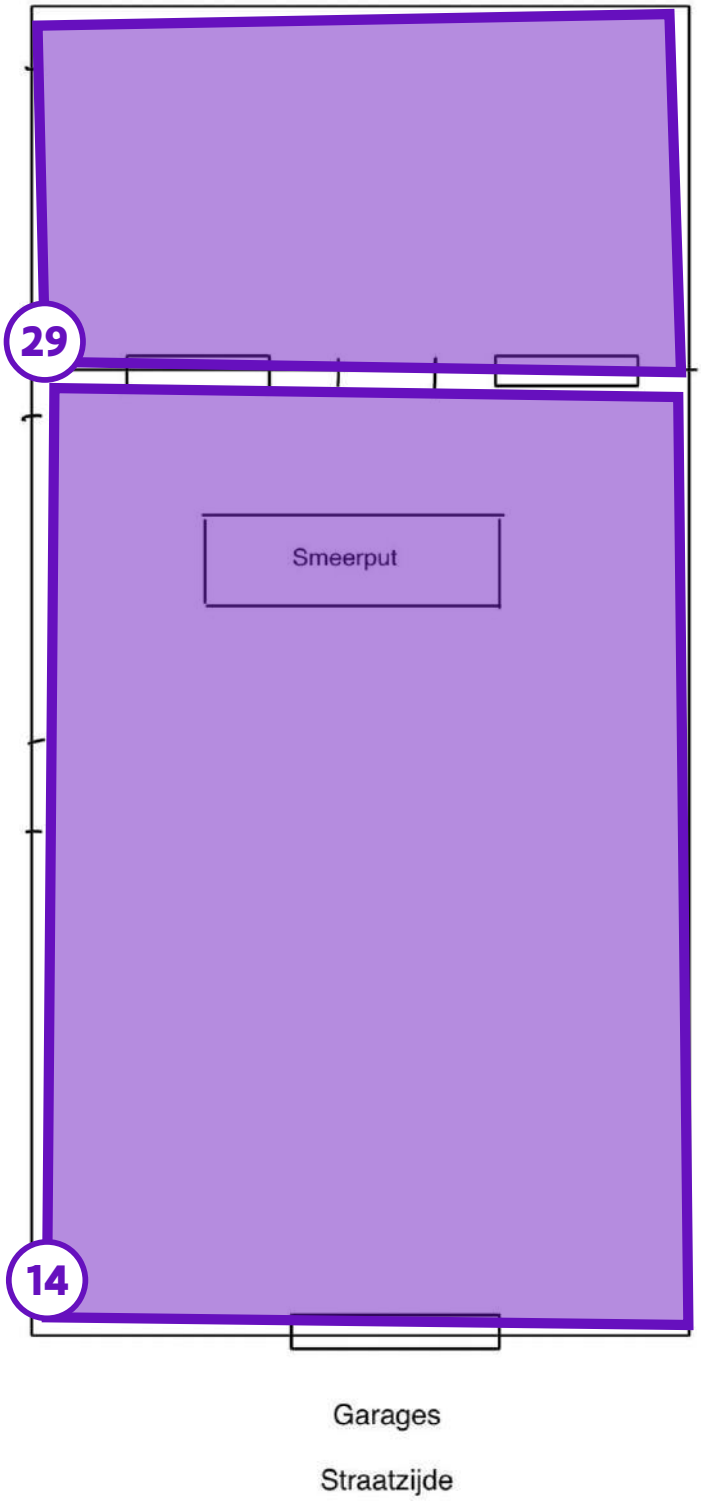
Plan 2.2: Garages kopie

14. Plafondafwerking in hout	Advies	-
29. Onderdak-niet aanwezig	Overige ruimte of materiaal	-

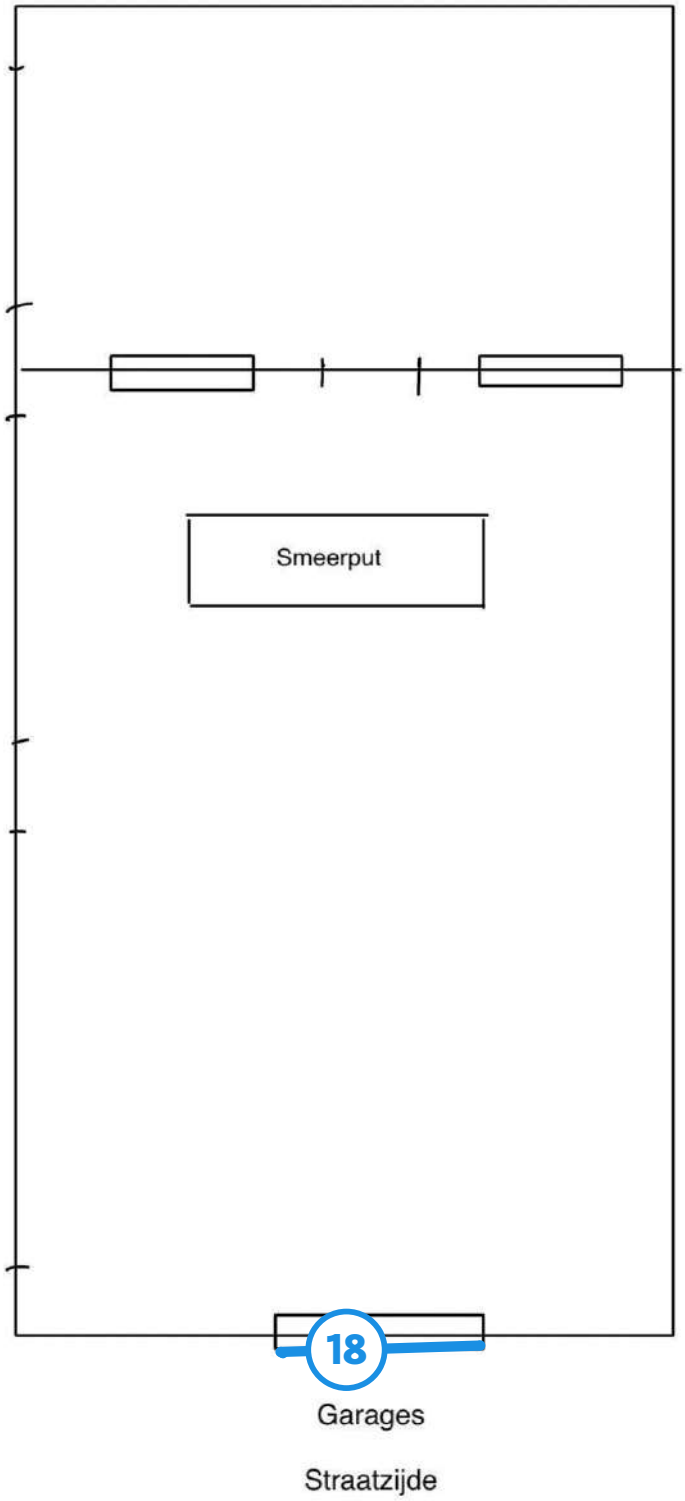
Plan 2.3: Garages kopie kopie

18. Stopverf	Geen asbest	-

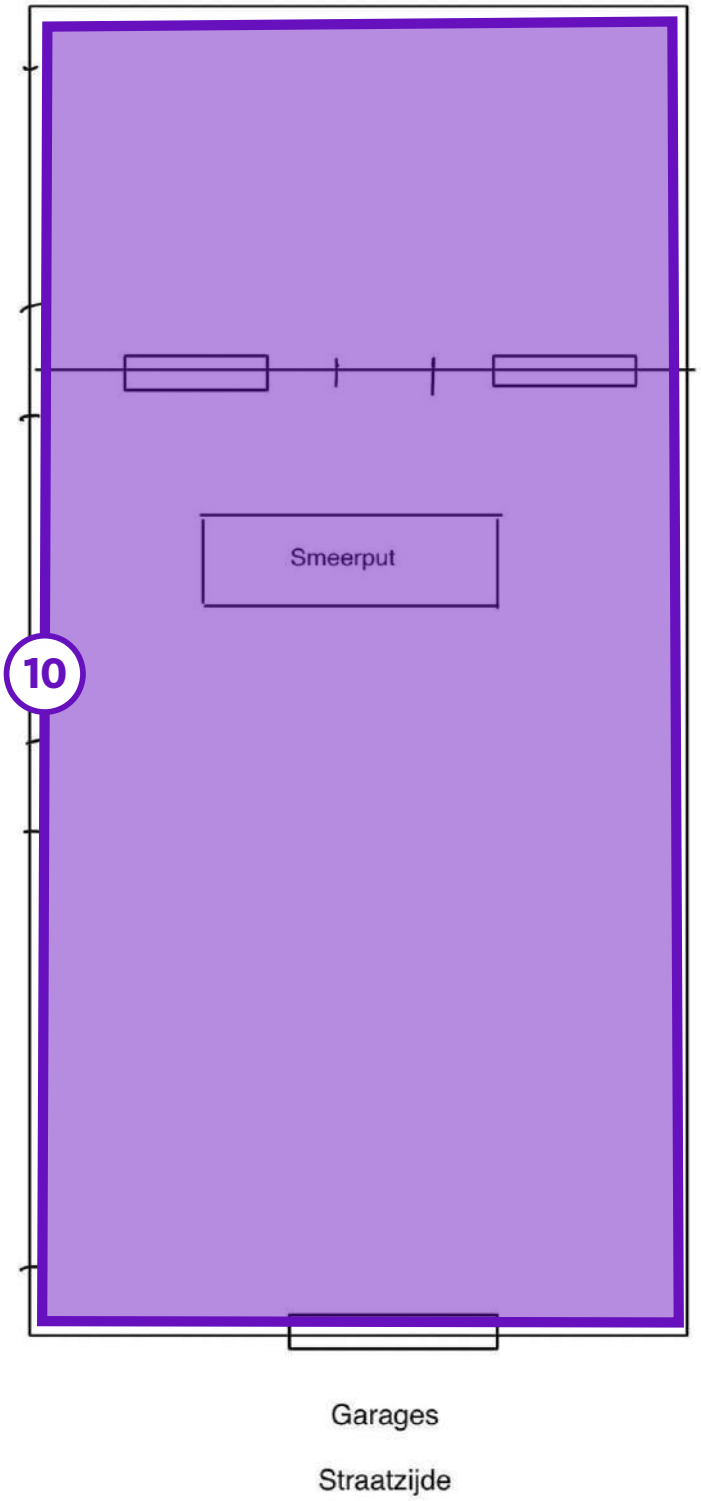
Plan 2.4: Garages kopie kopie kopie

10. Tegellijm onder vloertegels	Advies	-

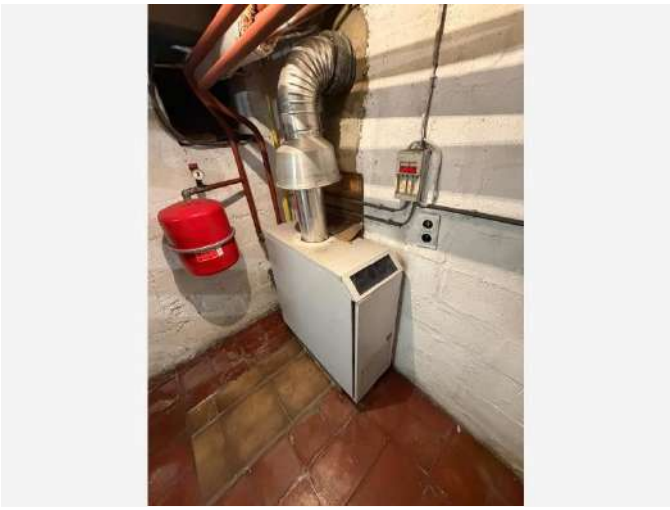
Fiche 3: Brander/CV-ketel - Dichtingsringen/pakkingen

Asbestmateriaal

Eindbeoordeling materiaalrisico	Verhoogd materiaalrisico en/of verhoogde kans op vezelvrijgave

Gebondenheid	Categorie 2: niet-hechtgebonden met matrix
Asbestsoort (vezeltype)	Alleen chrysotiel aanwezig
Asbestconcentratie	Hoog (>= 50%)
Afschermingsgraad van het gehele materiaal	Geheel of deels vrij aan binnenluchtstromen
Toestand van het materiaal	Licht beschadigd, licht verweerd. Intacte calciumsilicaatplaat of materiaal met categorie 3-gebondenheid

Beschrijving	Brander/CV-ketel - Dichtingsringen/pakkingen
Omgeving	Binnen
Primaire drager	HVAC infrastructuur en uitrusting
Asbestmateriaal	Pakking, dichting
Bindmiddel van asbestmateriaal	Karton - papier - viltachtig
Gebondenheid op basis van bindmiddel	Niet-hechtgebonden
Hoeveelheid (gewicht - aantal)	• 1,00 kg - 1 stuk
Totaal gewicht	1,00 kg
Eenvoudig bereikbaar	Ja
Bevestigingswijze	• Geklemd
Identificatiemethode	De asbestdeskundige beoordeelt het materiaal als asbestverdacht en dus asbesthoudend, en dit zonder monstername. Motivatie: De monstername brengt andere schade aan dan schade die inherent is aan de monstername.
Destructieve handeling voor identificatie	Nee
Opmerking	De hoeveelheid betreft een schatting.

Verwijderen

- Zorg voor een veilig beheer. Vermijd het beschadigen van het asbestmateriaal. Controleer de toestand jaarlijks op wijzigingen.

- Eenvoudige handelingen: mag via doe-het-zelf of door werknemer(s) met opleidingsattest eenvoudige handelingen
  Bij het uitvoeren van eenvoudige handelingen, zoals toegestaan via doe-het-zelfmethoden of door werknemers met een opleidingsattest, is het gebruik van de juiste pers. beschermingsmiddelen (PBM's) verplicht om blootstelling aan asbestvezels te voorkomen. Wij adviseren echter om asbest te laten verwijderen door een werknemer met opleidingscertificaat. Maar het is ook toegestaan via de doe-het-zelfmethode, mits de juiste voorzorgsmaatregelen en PBM's in acht worden genomen. De te gebruiken PBM's zijn:

- De toepassingen dienen in zijn geheel, zonder te breken en zonder stofvorming, vergruizeling verwijderd te worden. Gebruik hiervoor een vernevelaar of fixeermiddel om het asbestmateriaal eerst te fixeren.

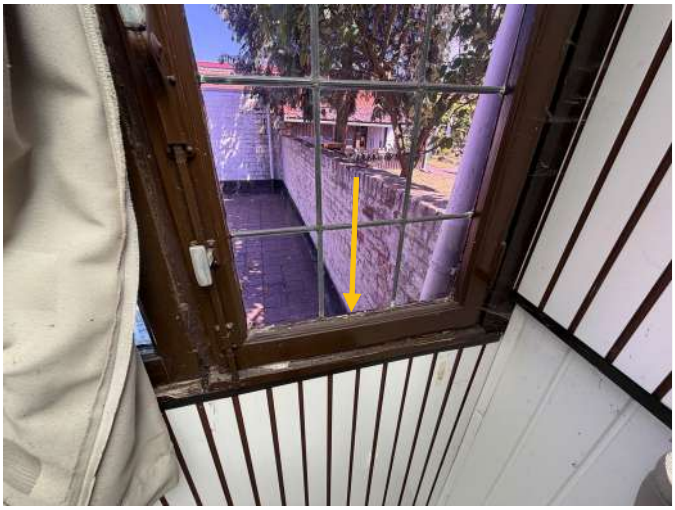
Fiche 17: Mastiek/kit tussen glas en profiel - Binnen

Geen asbest

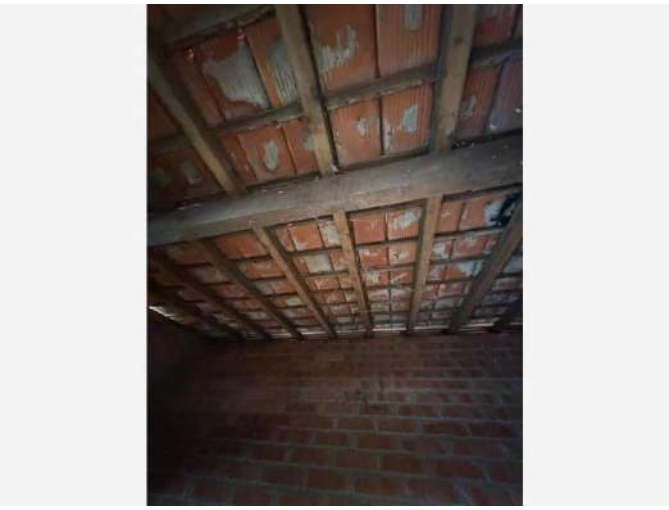
Beschrijving	Notitie	Terug te vinden op plannen
Fiche 27: Leidingisolatie - niet aanwezig	Geen leidingisolatie aanwezig.	Plan 1.2: Kelder kopie Plan 1.5: Gelijkvloers kopie
Fiche 28: Liftinfrastructuur - niet aanwezig	-	-
Fiche 29: Onderdak-niet aanwezig	Op moment van inventarisatie werd vastgesteld dat er geen onderdak aanwezig is	Plan 1.5: Gelijkvloers kopie Plan 2.2: Garages kopie
