# Asbestinventarisattest

Tweebruggenstraat 10, 9000 Gent

Attestnummer : **20231024-000353.000**
Uitgegeven op : **24.10.2023**
Geldig tot : **24.10.2033**

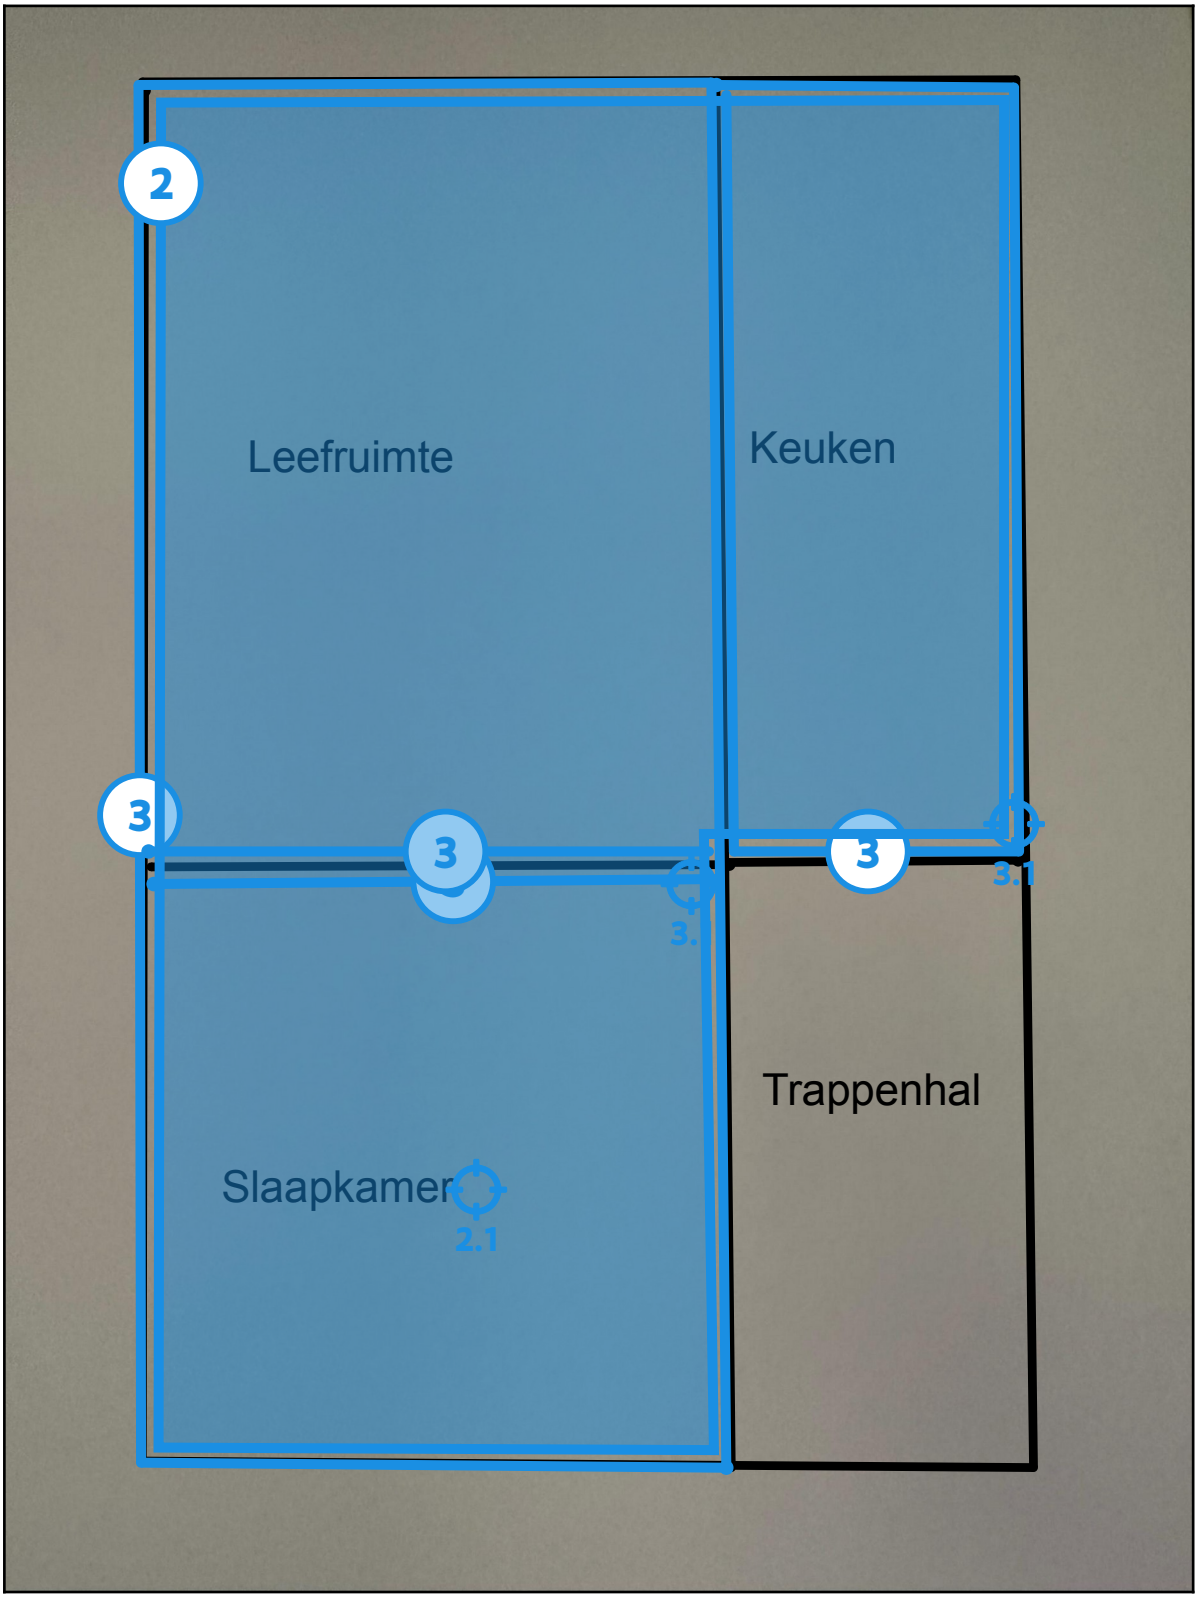
# Plan 1.1: Grondplan

| 2. Pleister plafonds | Geen asbest | - |
| 3. Pleister muren | Geen asbest | - |

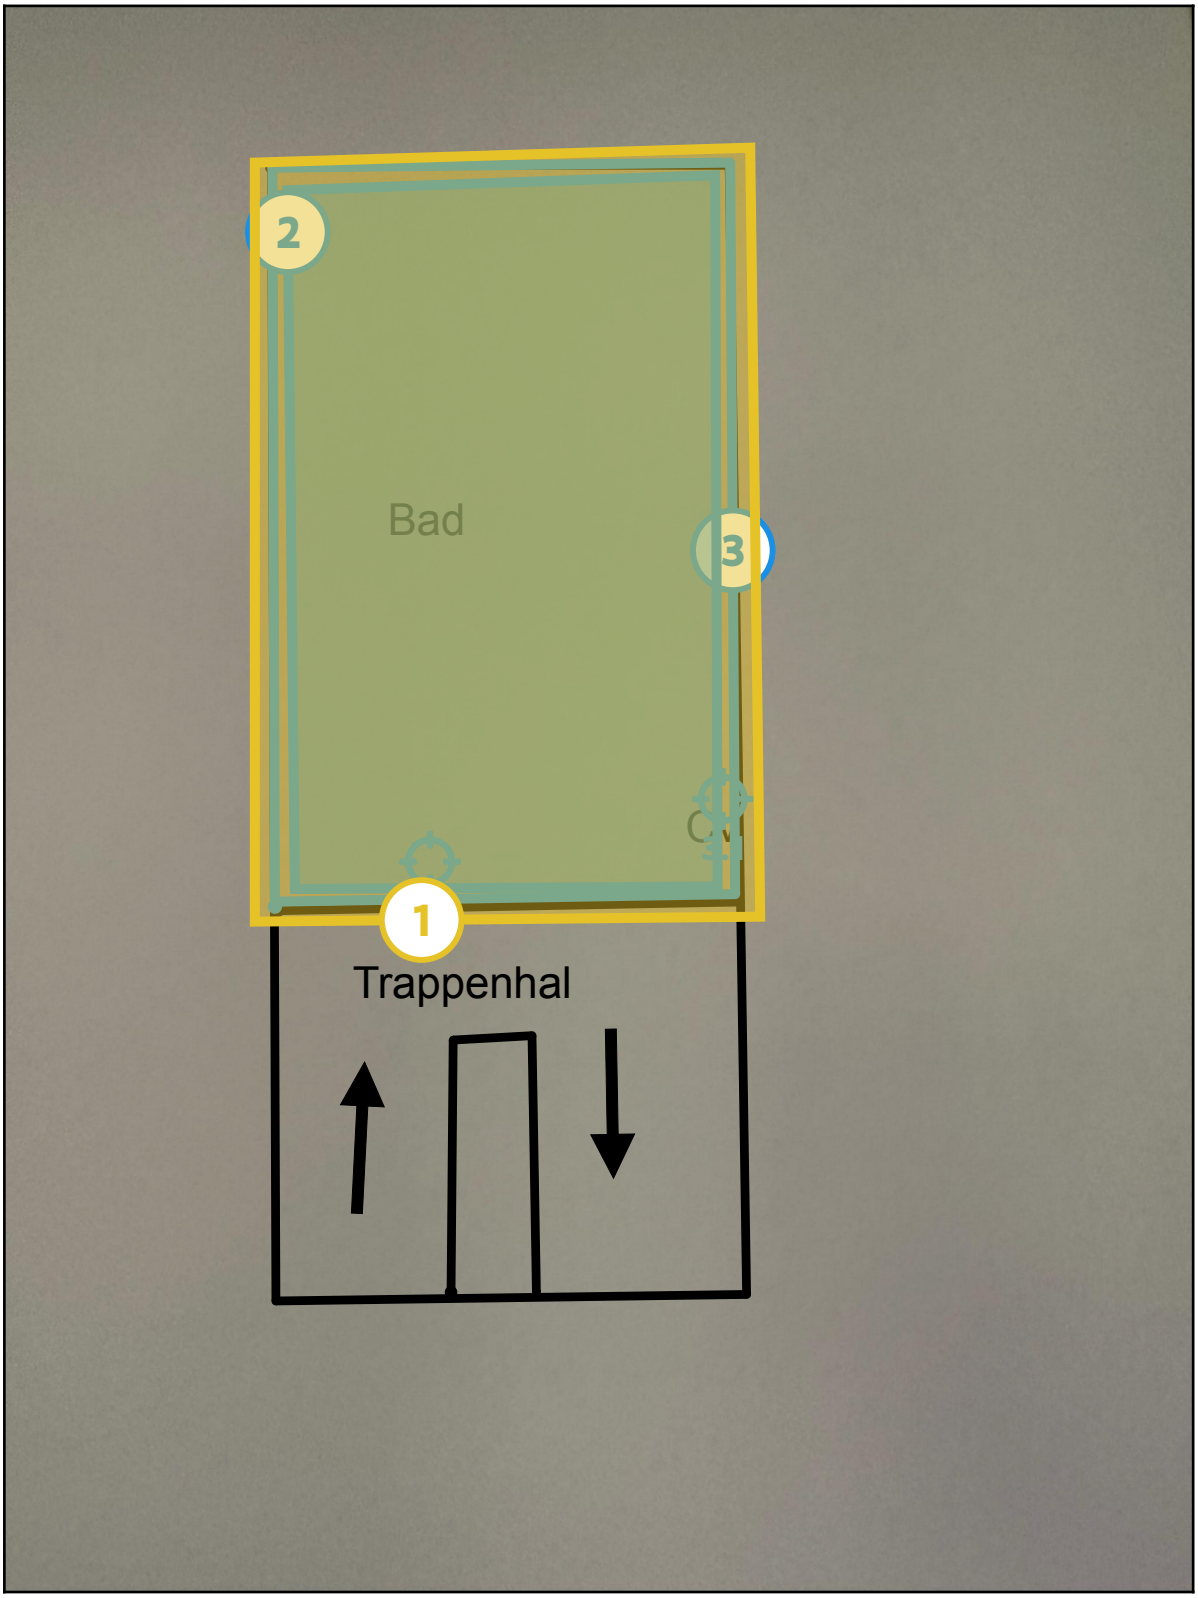
# Plan 1.2: Tussenverdiep

| 1. Plat dak roofing badkamer | Asbestmateriaal | Zorgvuldig beheren |

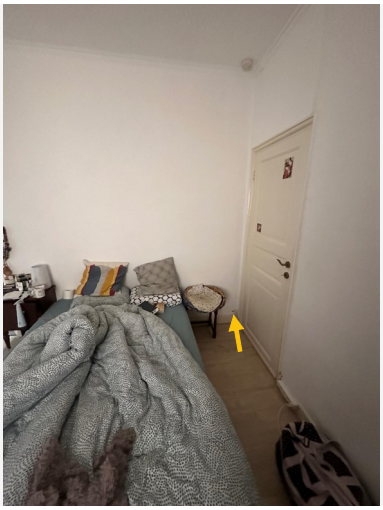
# Fiche 3: Pleister muren

Geen asbest
