Asbestinventarisattest

Tweebruggenstraat 10A, 9000 Gent

Attestnummer : **20231024-000355.000**
Uitgegeven op : **24.10.2023**
Geldig tot : **24.10.2033**

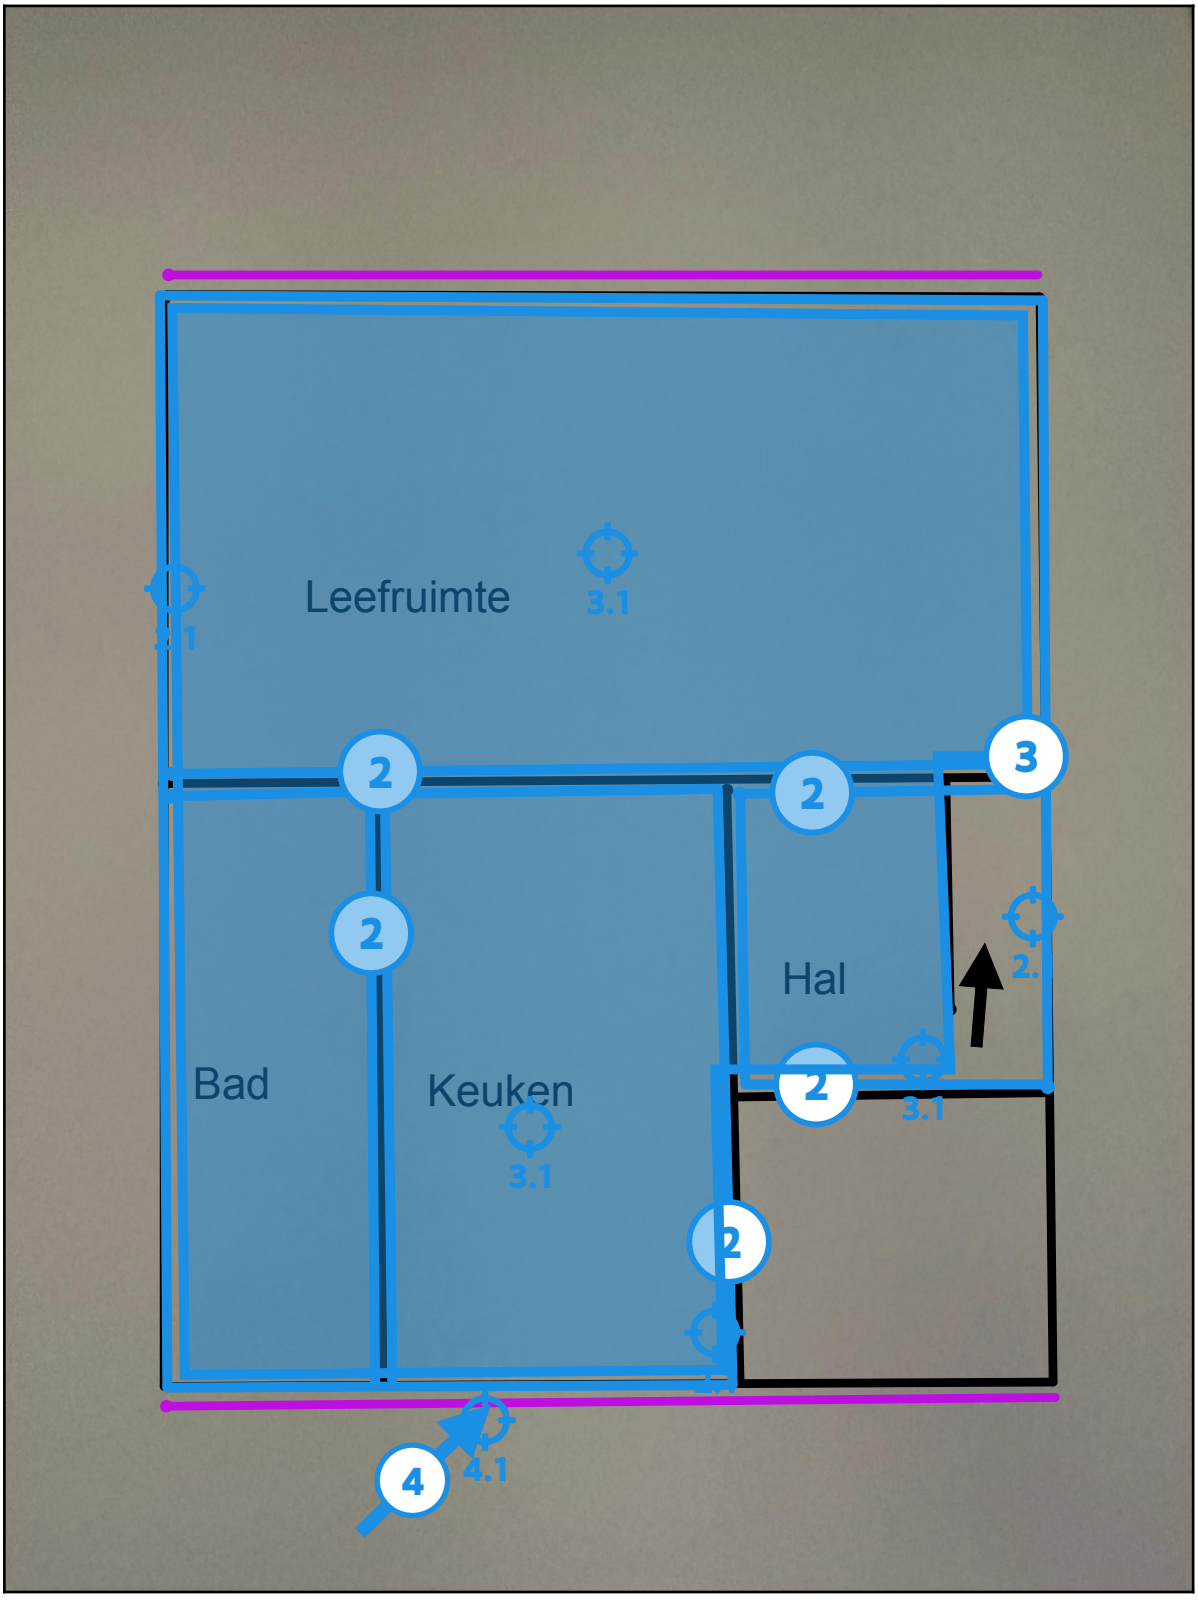
Plan 1.1: Grondplan

2. Pleister muren	Geen asbest	-
2.1 Code: 1	Mengmonster	-
3. Pleister plafonds	Geen asbest	-
3.1 Code: 2	Mengmonster	-
4. Dakopstand in roofing shingles	Geen asbest	-
4.1 Code: 3	Puntmonster	-

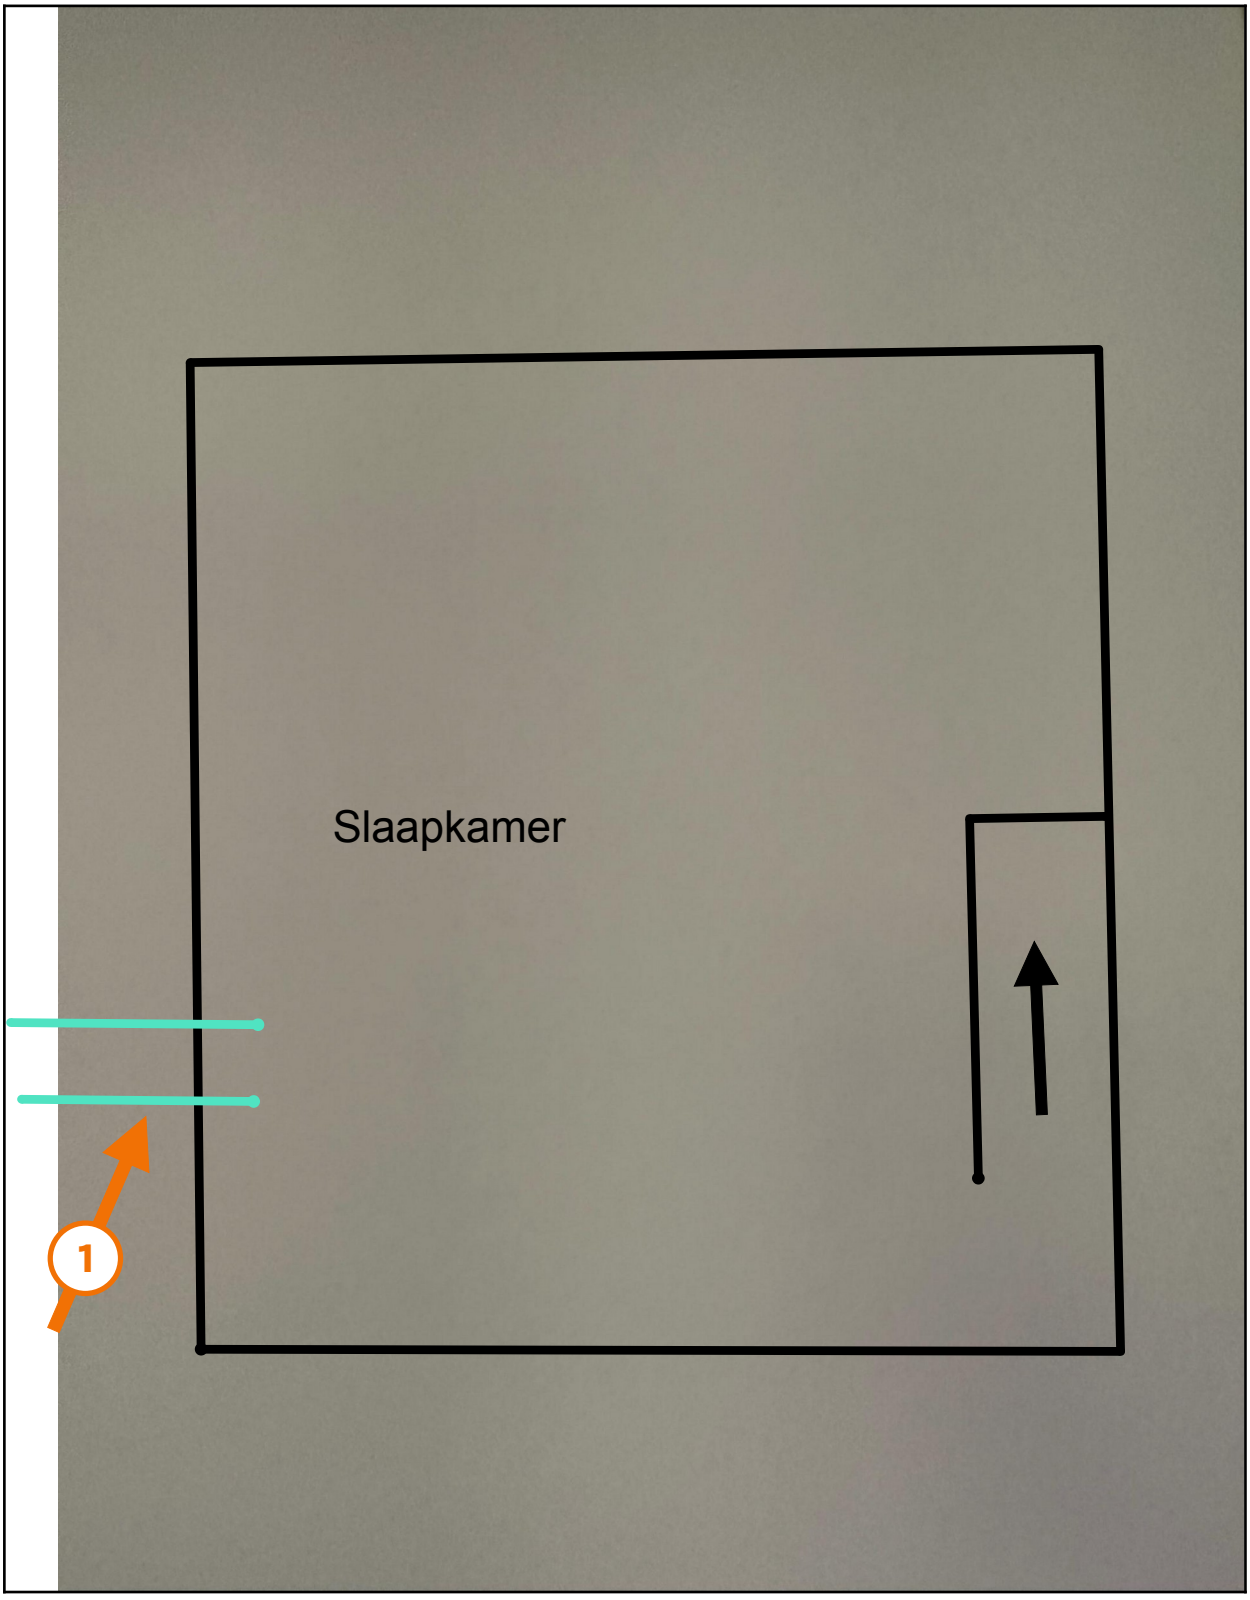
Plan 1.2: Dakverdieping

1. Schouwbuizen asbestcement	Asbestmateriaal	Verwijderen

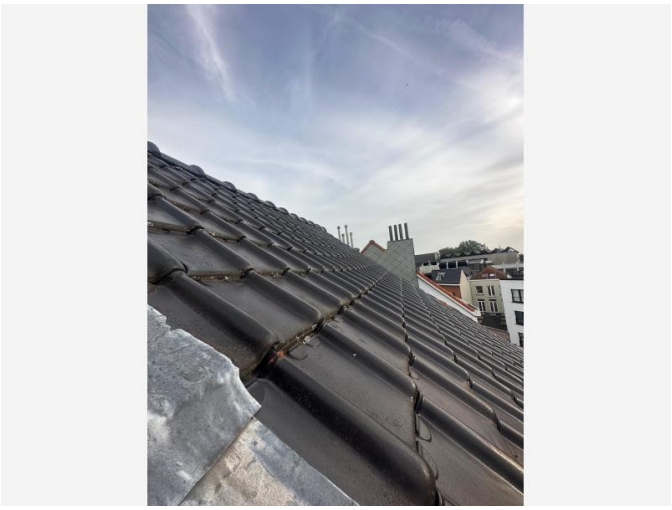
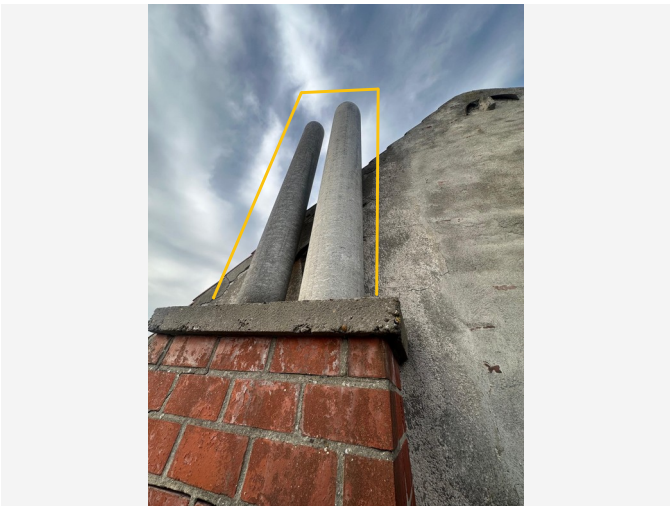
Fiche 1: Schouwbuizen asbestcement

Asbestmateriaal

Eindbeoordeling materiaalrisico	Verhoogd materiaalrisico en/of verhoogde kans op vezelvrijgave

Gebondenheid	Categorie 1: hechtgebonden in oorsprong
Asbestsoort (vezeltype)	Crocidoliet aanwezig
Asbestconcentratie	Laag (< 50%)
Afschermingsgraad van het gehele materiaal	Geheel of deels vrij aan de buitenlucht
Toestand van het materiaal	Matig beschadigd, matig verweerd

Beschrijving	Schouwbuizen asbestcement
Omgeving	Buiten
Primaire drager	Schuin dak
Asbestmateriaal	Rookgaskanaal
Bindmiddel van asbestmateriaal	Cement
Gebondenheid op basis van bindmiddel	Hecht
Hoeveelheid (lengte - omtrek - dikte - aantal)	• 1,50 m - 70,00 cm - 1,00 cm - 2 stuks
Totaal volume	0,021 m^3

Verwijderen

- Zorg voor een veilig beheer en verwijder dit asbestmateriaal wanneer het bij werken eenvoudig bereikbaar wordt. Controleer de toestand jaarlijks op wijzigingen.

- Eenvoudige handelingen: mag via doe-het-zelf of door werknemer(s) met opleidingsattest eenvoudige handelingen
  Buitentoepassingen die hechtgebonden zijn kunnen door uzelf verwijderd worden indien: ⁎Verwijdering enkel indien de voorschriften worden gevolgd.⁎Kiest u voor een aannemer voor verwijdering van het materiaal controleer dan of deze voldoen aan de regelgeving.

⁎Gebruik steeds de nodige persoonlijke beschermingsmiddelen ook bij wegvoeren naar het containerpark . ⁎Bevochtig het materiaal voor verwijdering.⁎Breek het materiaal niet, gebruik geen mechanische machines met grote snelheid (boor, zaag , slijpmachine,hogedrukreinigers,etc.)

⁎Zorg ervoor dat alles vochtig is en goed afgedekt bij het wegvoeren van het afval.

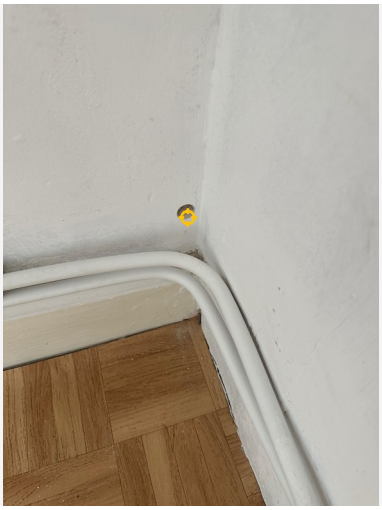
Fiche 2: Pleister muren

Geen asbest

#	Type	Referentie	Resultaat
2.1	Mengmonster	1	Geen asbest
