Asbestinventarisattest

Floraliënlaan 57/0202, 9000 Gent

Attestnummer : **20260505-000061.000**
Uitgegeven op : **05.05.2026**
Geldig tot : **Onbeperkt** (tenzij de toestand wijzigt)

Asbestveilig (maar mogelijk niet asbestvrij)

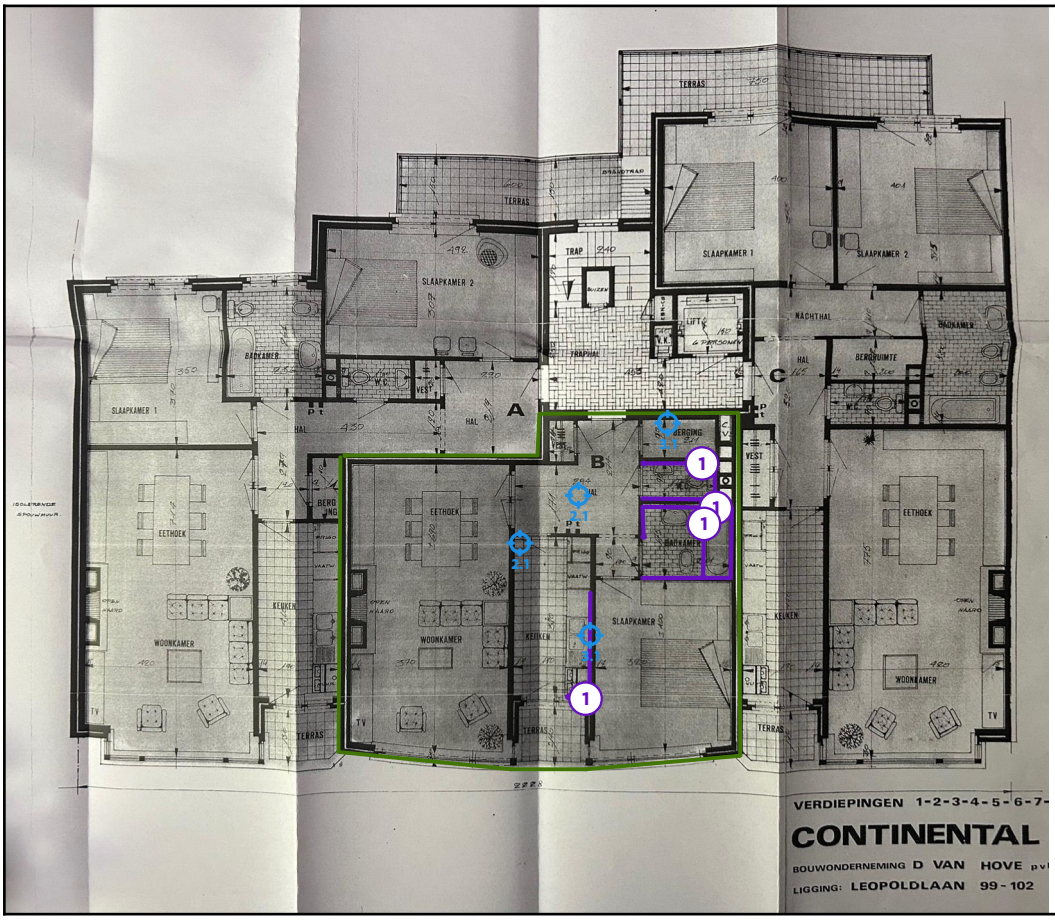
Plan 1.1: Appartement: GV+2

Pleisterwerk muren:
verdeeld over alle binnenwanden

Pleisterwerk plafonds:
verdeeld over alle plafonds

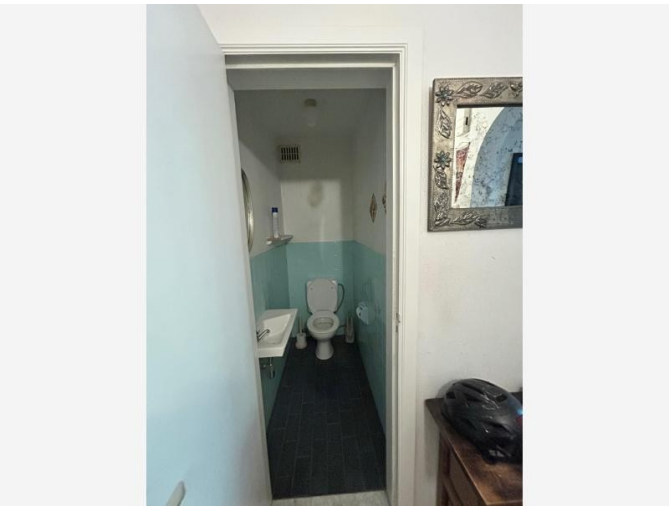
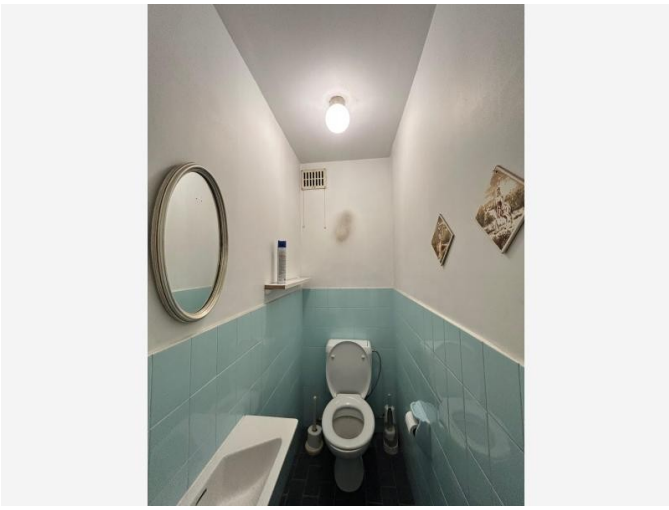
Fiche 1: Faiencetegels (incl. tegellijm)

De gebruikte lijm bij faiencetegels is mogelijks asbesthoudend. Door de intacte staat van het materiaal is het echter niet mogelijk om een staalname uit te voeren op niet-destructieve wijze.

Basis voor advies	Beoordeling op basis van expertise, zonder een vaststelling door de asbestdeskundige.

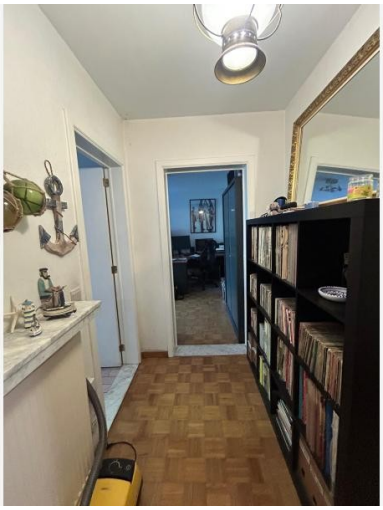
Fiche 2: Pleisterwerk plafond

Conclusie

Geen asbest

#	Type	Referentie	Resultaat
2.1	Mengmonster	2) Pleisterwerk plafond	Geen asbest

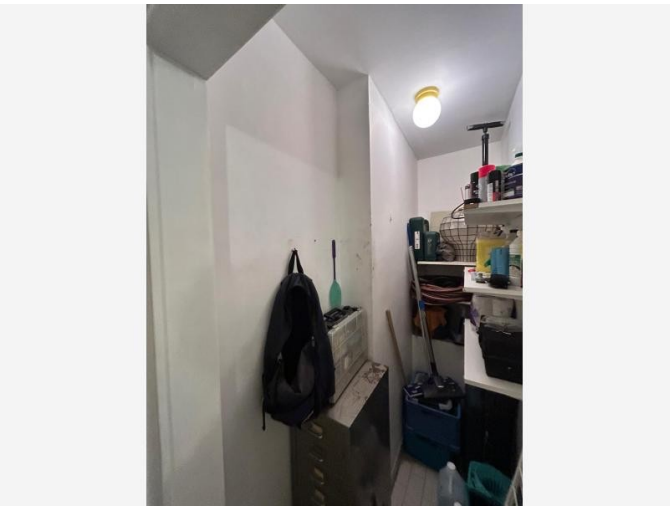
Fiche 3: Pleisterwerk muur

Conclusie

Geen asbest

#	Type	Referentie	Resultaat
3.1	Mengmonster	1) Pleisterwerk muur	Geen asbest
