Asbestinventarisattest

Akkerwindelaan 9, 9031 Gent

Attestnummer : **20260916-000292.000**
Uitgegeven op : **16.09.2026**
Geldig tot : **16.09.2036**

Asbestveilig (maar niet asbestvrij)

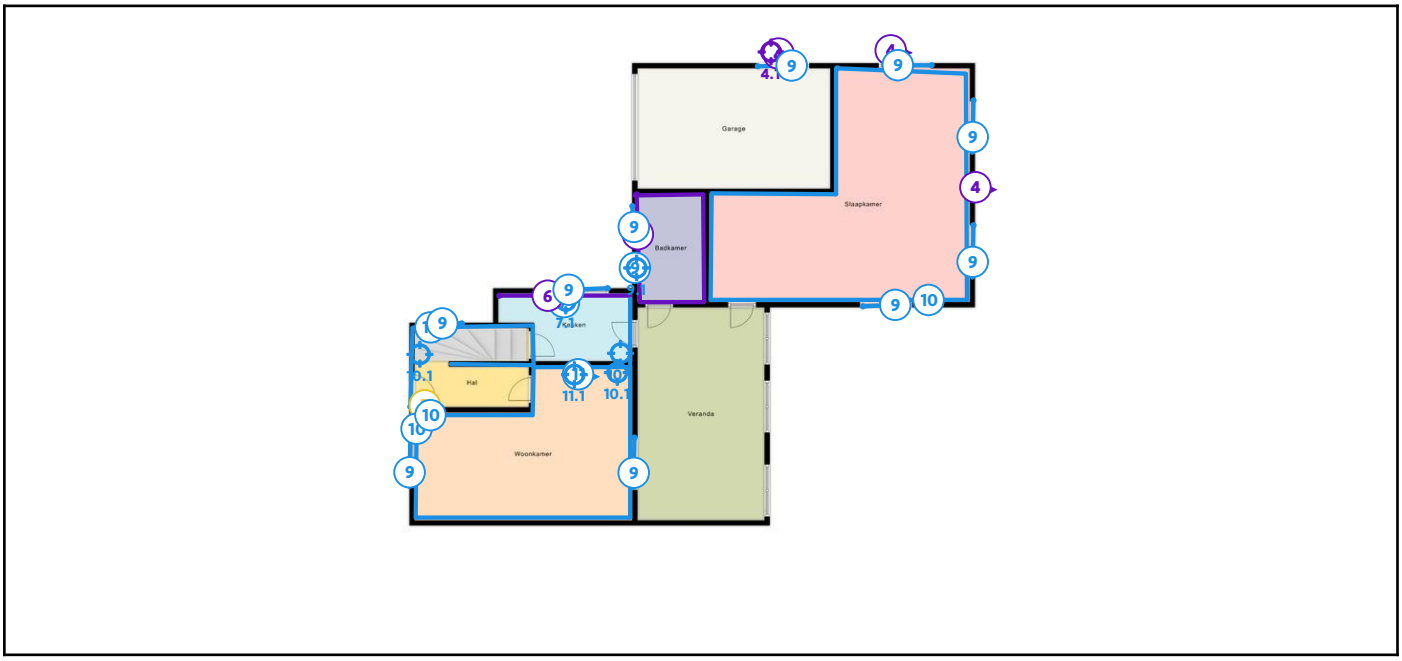
Plan 1.2: +0 muren

Beschrijving	Type	Actie
2. Bakeliet elektrisch materiaal	Asbestmateriaal	Zorgvuldig beheren
4. Bloembak in cement	Roerend goed	-
4.1 Code: PM05	Puntmonster	-
6. Faience tegelwerk badkamer/keuken	Advies	-
7. Anti-trillingsleertje onderzijde gootsteen	Geen asbest	-
7.1 Code: PM02	Puntmonster	-
9. Mastiek oude ramen	Geen asbest	-
9.1 Code: PM04	Puntmonster	-
10. Pleisterwerk muren	Geen asbest	-
10.1 Code: MM01	Mengmonster	-
11. Koord kachel	Geen asbest	-

11.1 Code: PM01	Puntmonster	-

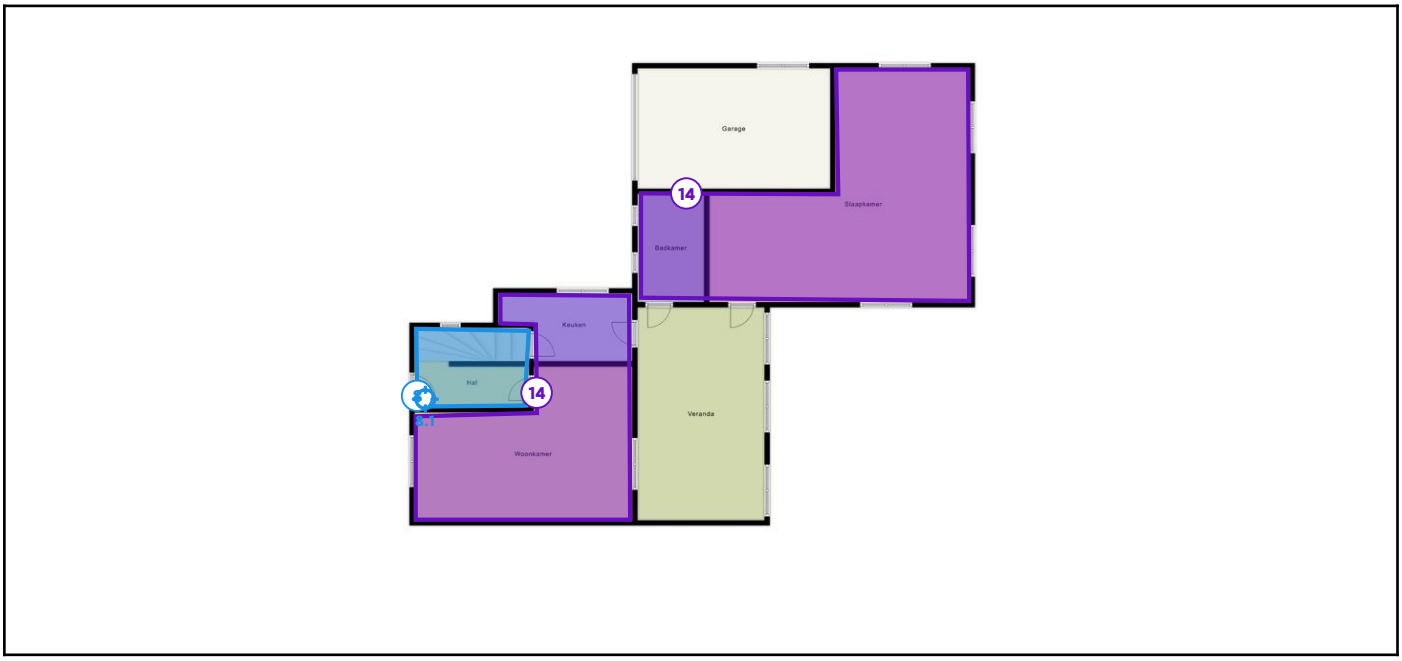
Plan 1.3: +0 plafonds

Beschrijving	Type	Actie
8. Pleisterwerk plafonds	Geen asbest	-
8.1 Code: MM02	Mengmonster	-
14. Plafonds met voorzetpanelen	Overige ruimte of materiaal	-

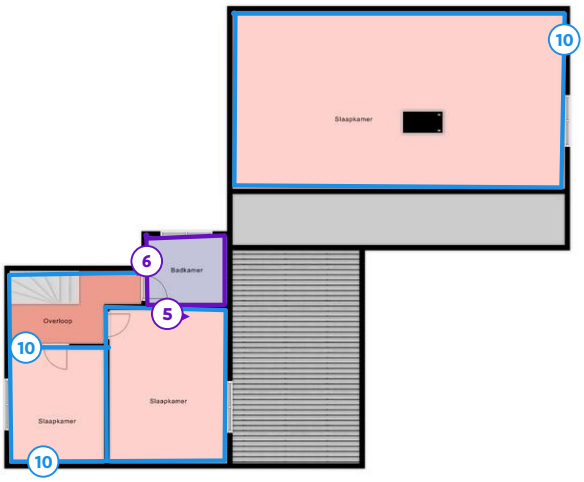
Plan 1.4: +1 muren

Er is overal elektrisch materiaal in bakeliet aanwezig.

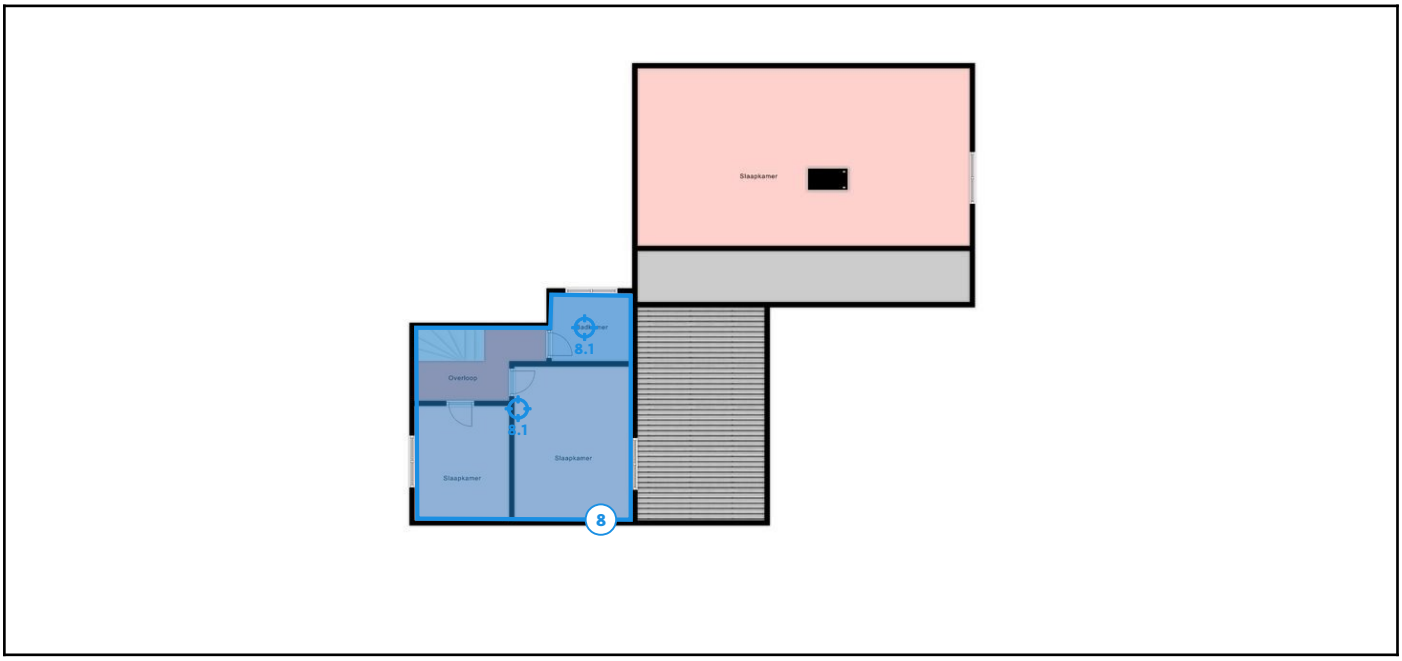
Plan 1.5: +1 plafonds

Beschrijving	Type	Actie
8. Pleisterwerk plafonds	Geen asbest	-
8.1 Code: MM02	Mengmonster	-

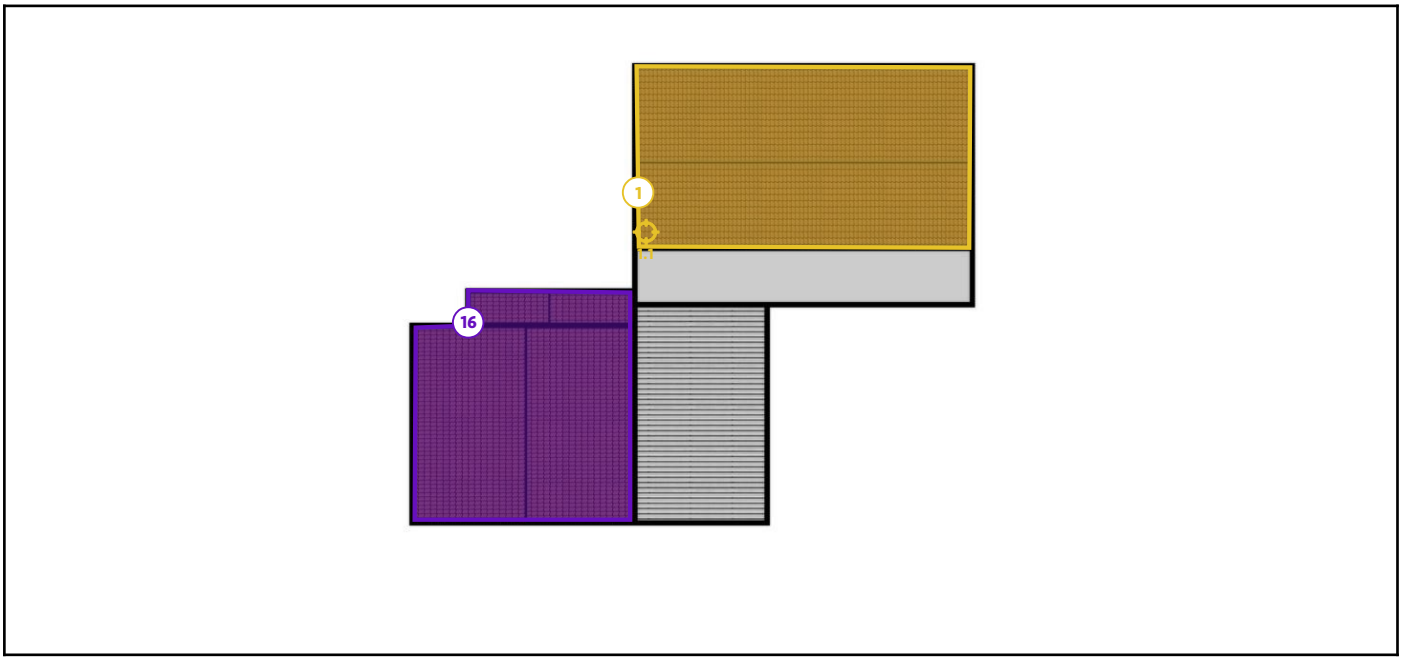
Plan 1.7: Onderdak

Beschrijving	Type	Actie
1. Onderdak garage	Asbestmateriaal	Zorgvuldig beheren
1.1 Code: PM03	Puntmonster	-
16. Woning en tuinhuis geen onderdak aanwezig	Overige ruimte of materiaal	-

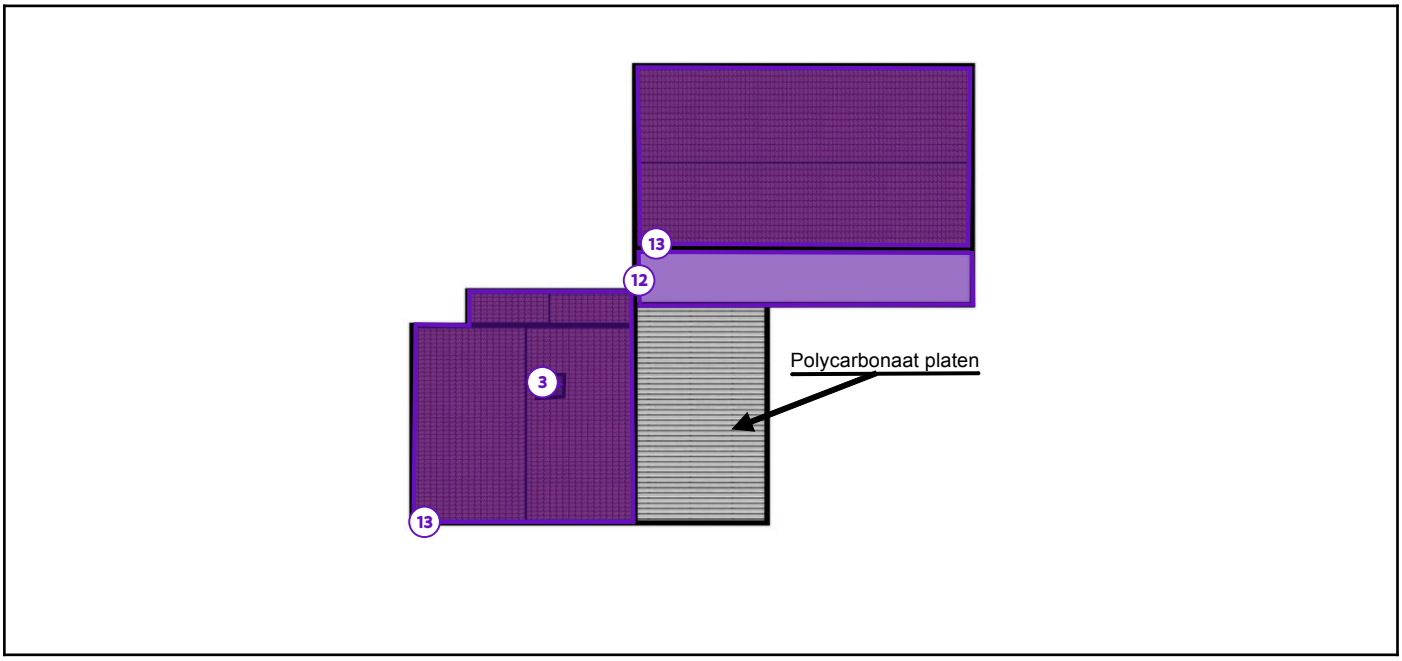
Plan 1.8: Daken

Beschrijving	Type	Actie
3. Schoorsteen rookgaskanaal - beoordeling	Beperking	-
12. Plat dak zink	Overige ruimte of materiaal	-
13. Dakbedekking	Overige ruimte of materiaal	-

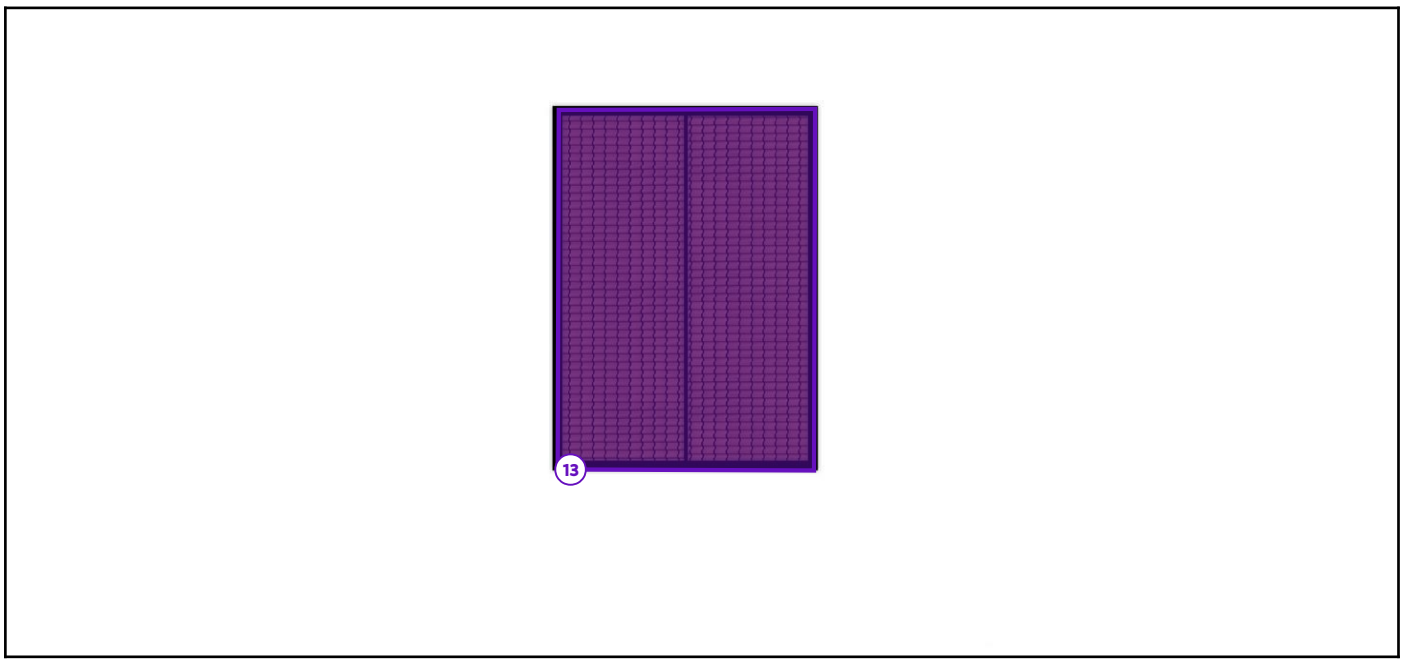
Plan 2.2: Tuinhuis dak

Beschrijving	Type	Actie
13. Dakbedekking	Overige ruimte of materiaal	-

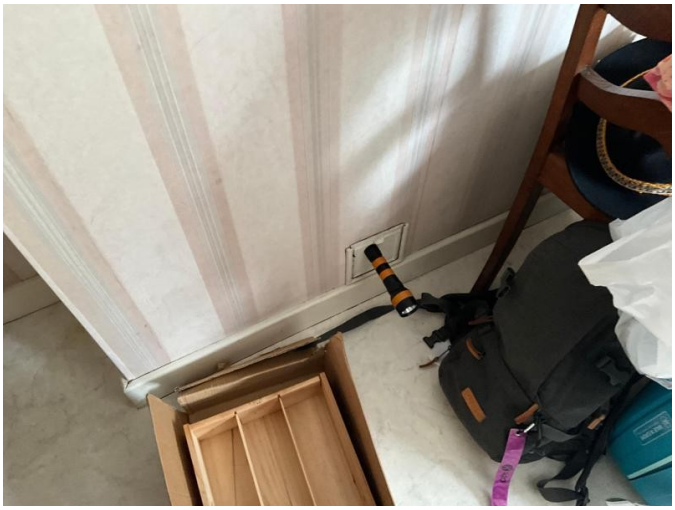
Fiche 5: Schouwschuiven / roetkleppen

De schouwschuif is uit staal, niet-asbestverdacht.
