Asbestinventarisattest

Paardenmarkt 79, 2000 Antwerpen

Attestnummer : **20230614-000023.000**
Uitgegeven op : **14.06.2023**
Geldig tot : **14.06.2033**

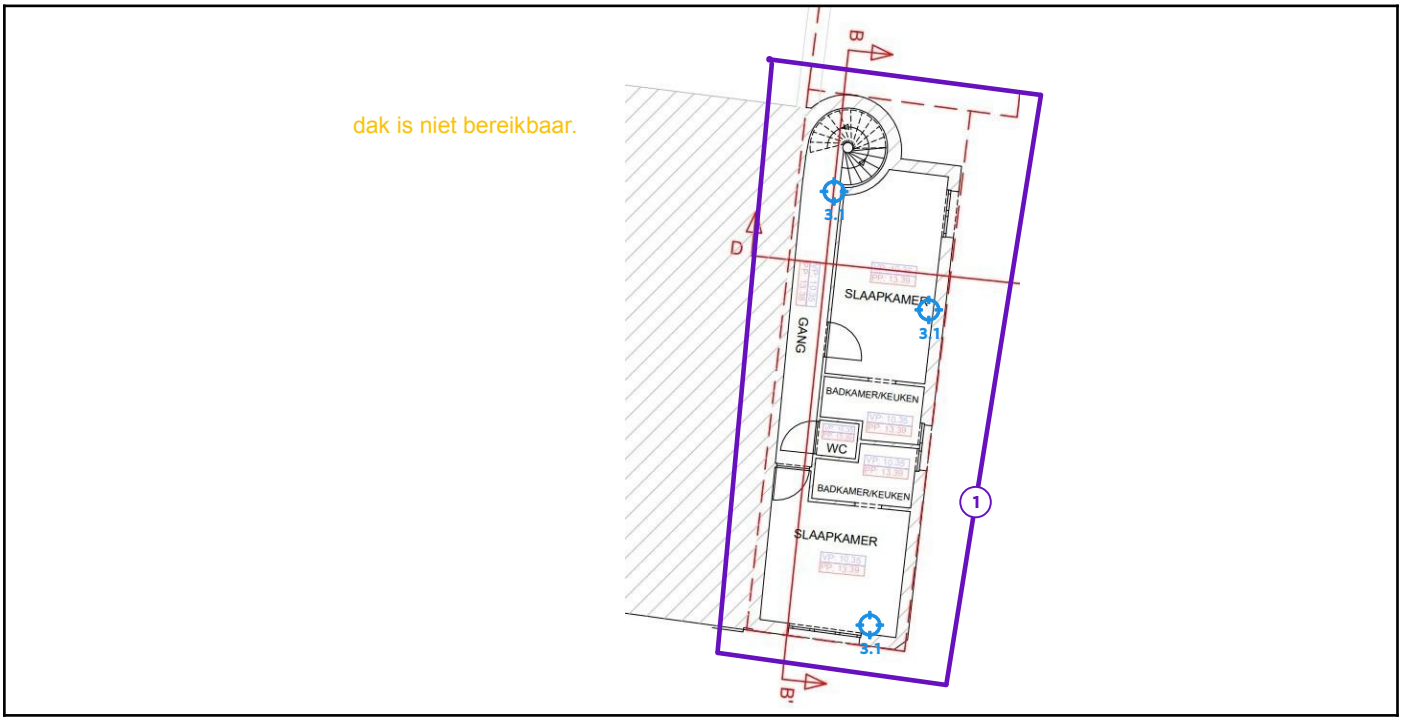
Plan 1.2: studentenkamers

Beschrijving	Type	Actie
1. dak paardenmarkt 79 - antwerpen	Beperking	-
3. pleisterwerk binnenmuren studentenkamers	Geen asbest	-
3.1 Code: 01	Mengmonster	-

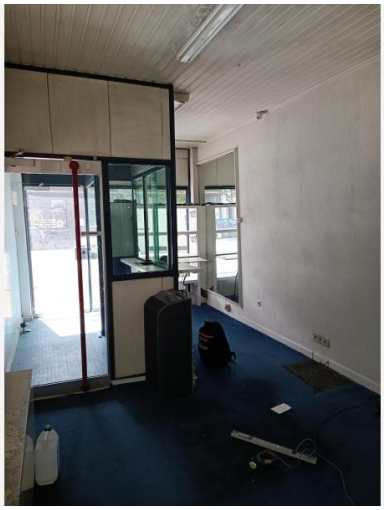
Fiche 2: handelspand gelijkvloer

volledige handelspand is voorzien van valse muren en plafonds. verder ook geen asbestverdachte toepassingen gevonden.

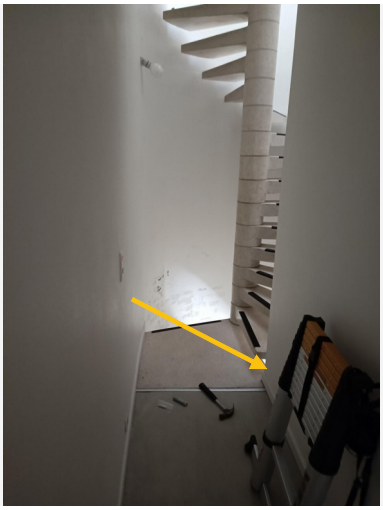
Fiche 3: pleisterwerk binnenmuren studentenkamers

Geen asbest

#	Type	Referentie	Resultaat
3.1	Mengmonster	01	Geen asbest

Beschrijving	pleisterwerk binnenmuren studentenkamers
Omgeving	Binnen
Primaire drager	Binnenwand
Bindmiddel van materiaal	Gips - kalk

Gebondenheid op basis van bindmiddel	Niet-hechtgebonden
Hoeveelheid (oppervlakte - dikte - aantal)	• 400,00 m^2 - 1,00 cm - 1 stuk
Totaal volume	4,00 m^3
Identificatiemethode	Vaststelling met monstername
Destructieve handeling voor identificatie	Nee
