Asbestinventarisattest

Van Nevelestraat 138, 2100 Antwerpen
Gemeenschappelijke delen

Attestnummer : **20250925-000289.000**
Uitgegeven op : **25.09.2025**
Geldig tot : **25.09.2035**

Asbestveilig (maar niet asbestvrij)

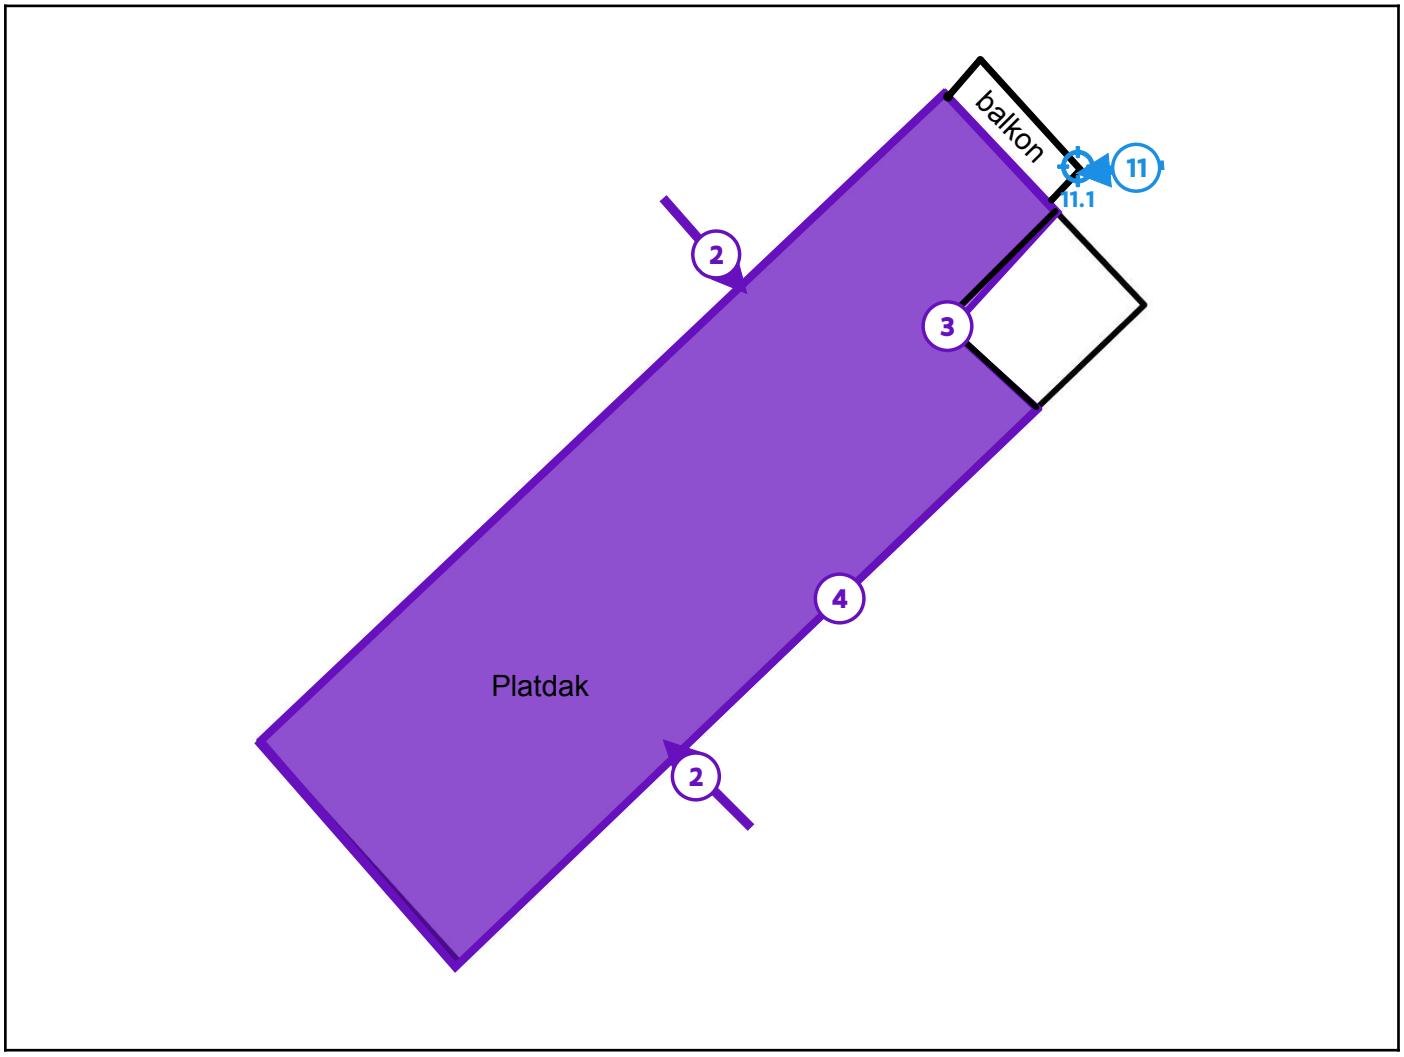
Plan 1.1: Dak

Beschrijving	Type	Actie
2. Schoorsteen rookgaskanaal	Beperking	-
3. Onderdak niet waarneembaar	Beperking	-
4. Platdak	Beperking	-
11. Pilaar/Buis	Geen asbest	-
11.1 Code: MM06 Buis/Pilaar	Puntmonster	-

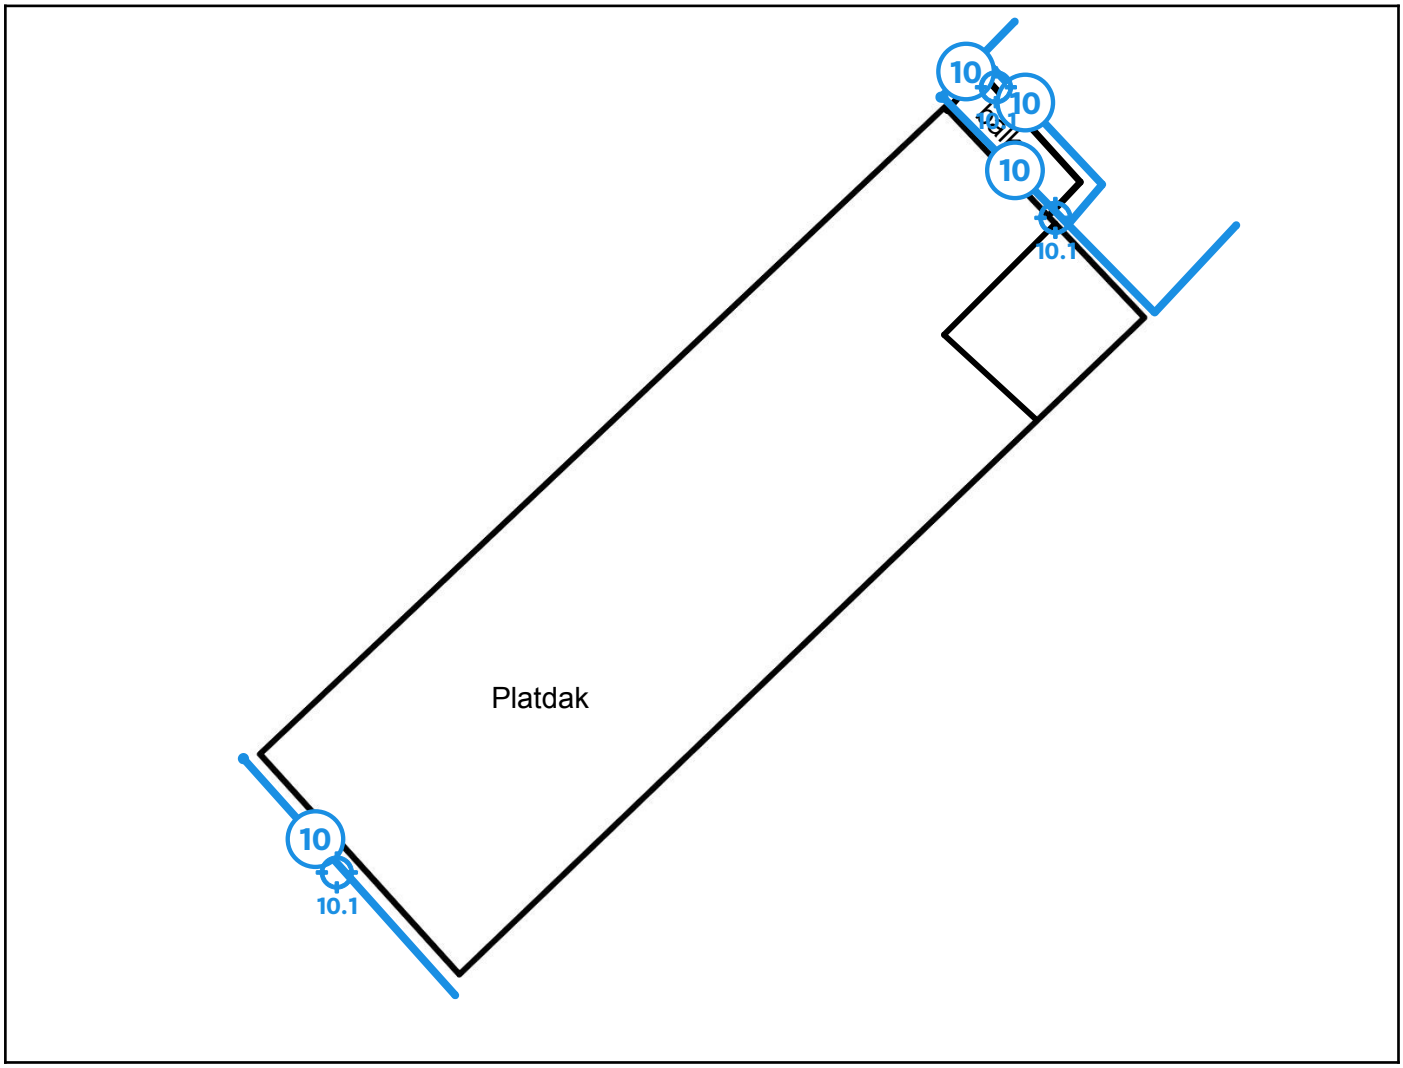
Plan 1.2: Hoofdgebouw plan

Beschrijving	Type	Actie
10. Crepi	Geen asbest	-
10.1 Code: MM05 Crepi	Mengmonster	-

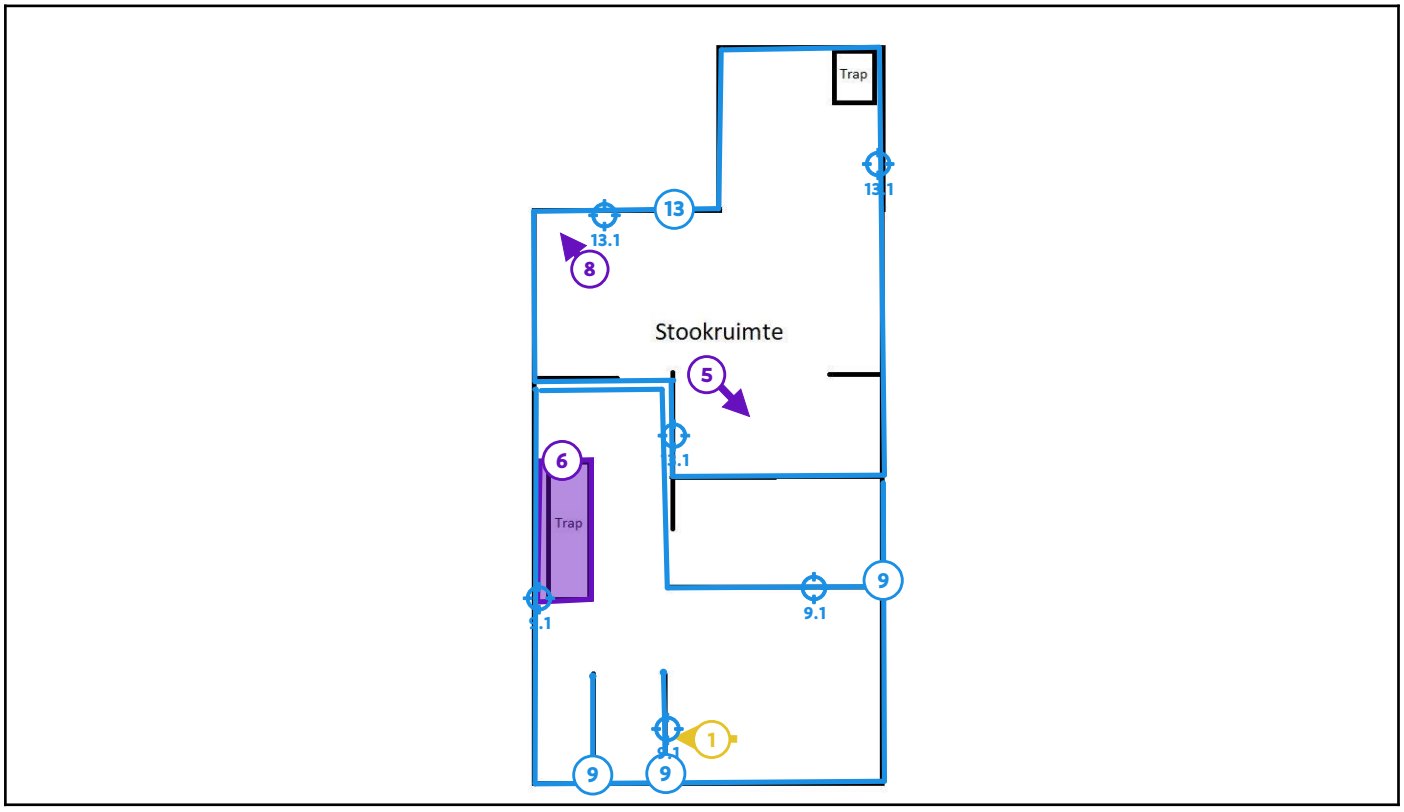
Plan 1.3: Gemeenschappelijke Kelder

Beschrijving	Type	Actie
1. Bakeliet schakelaar(s)	Asbestmateriaal	Zorgvuldig beheren
5. Mazout Tank	Advies	-
6. Vloerzeil (niet asbestverdacht)	Advies	-
8. Stookketel / Brander	Advies	-
9. Cementering Kelder	Geen asbest	-
9.1 Code: MM04 Cementering kelder	Mengmonster	-
13. Cementering Stookruimte	Geen asbest	-
13.1 Code: MM03 Cementering Stookruimte	Mengmonster	-

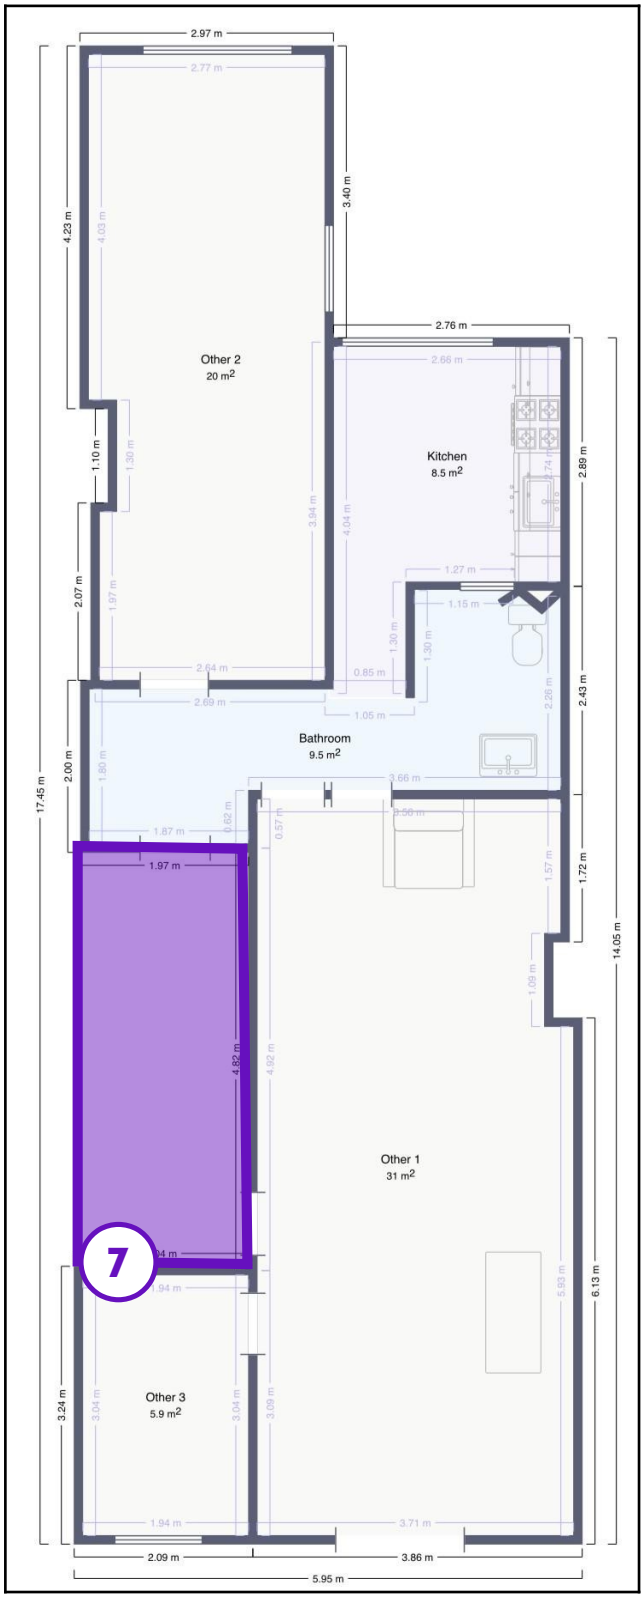
Plan 1.5: Traphal 101

7. Plafonds uit niet asbestverdacht materiaal	Advies	-

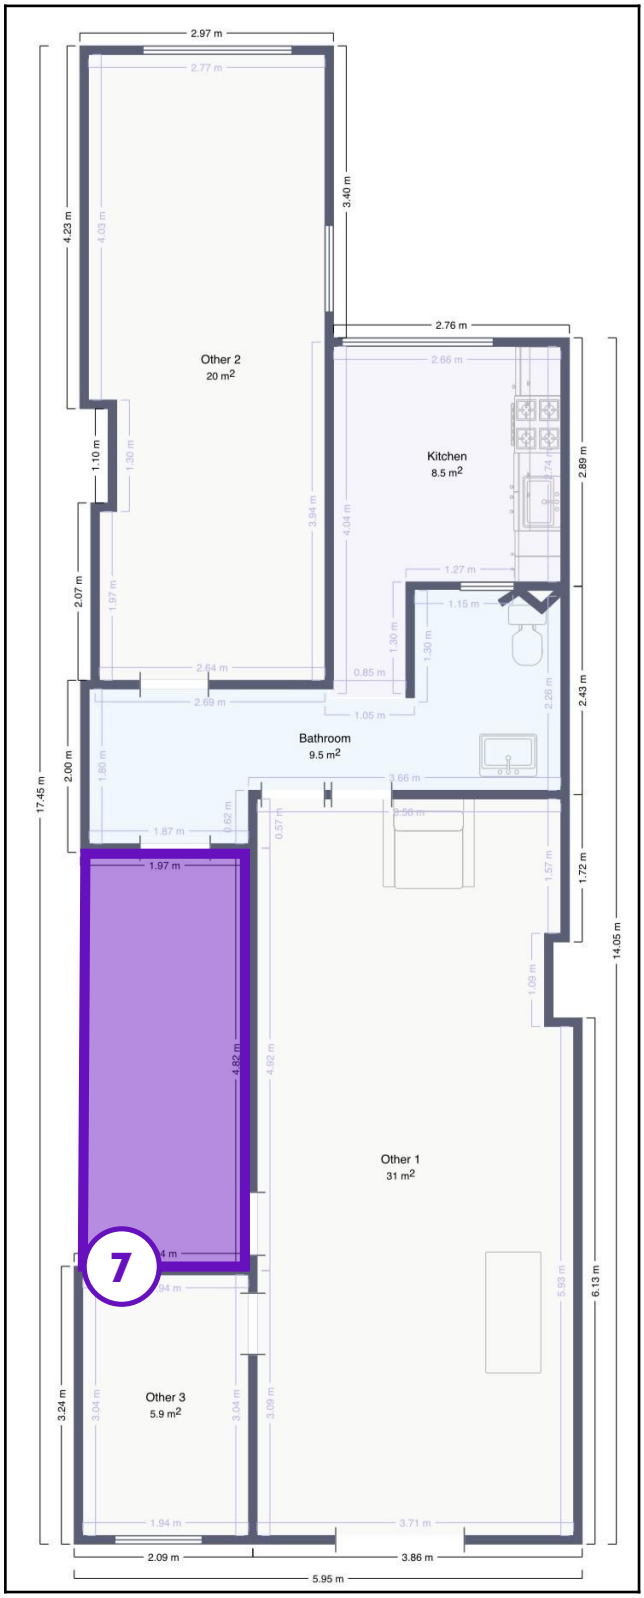
Plan 1.6: Traphal 201

7. Plafonds uit niet asbestverdacht materiaal	Advies	-

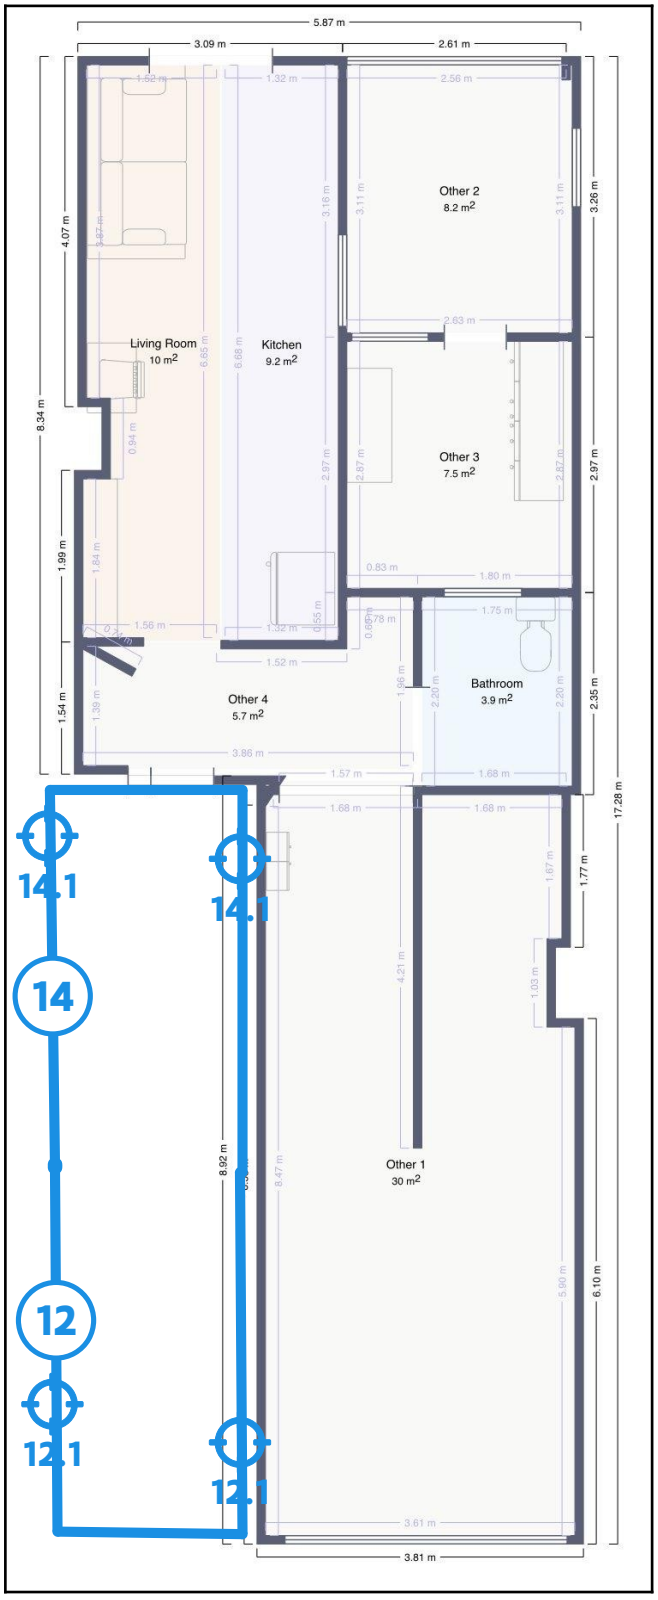
Plan 1.7: Traphal 001

12. Pleisterwerk Hal	Geen asbest	-
12.1 Code: MM01 Pleister Hal	Mengmonster	-
14. Pleisterwerk Traphal	Geen asbest	-
14.1 Code: MM02 Pleister Traphal	Mengmonster	-

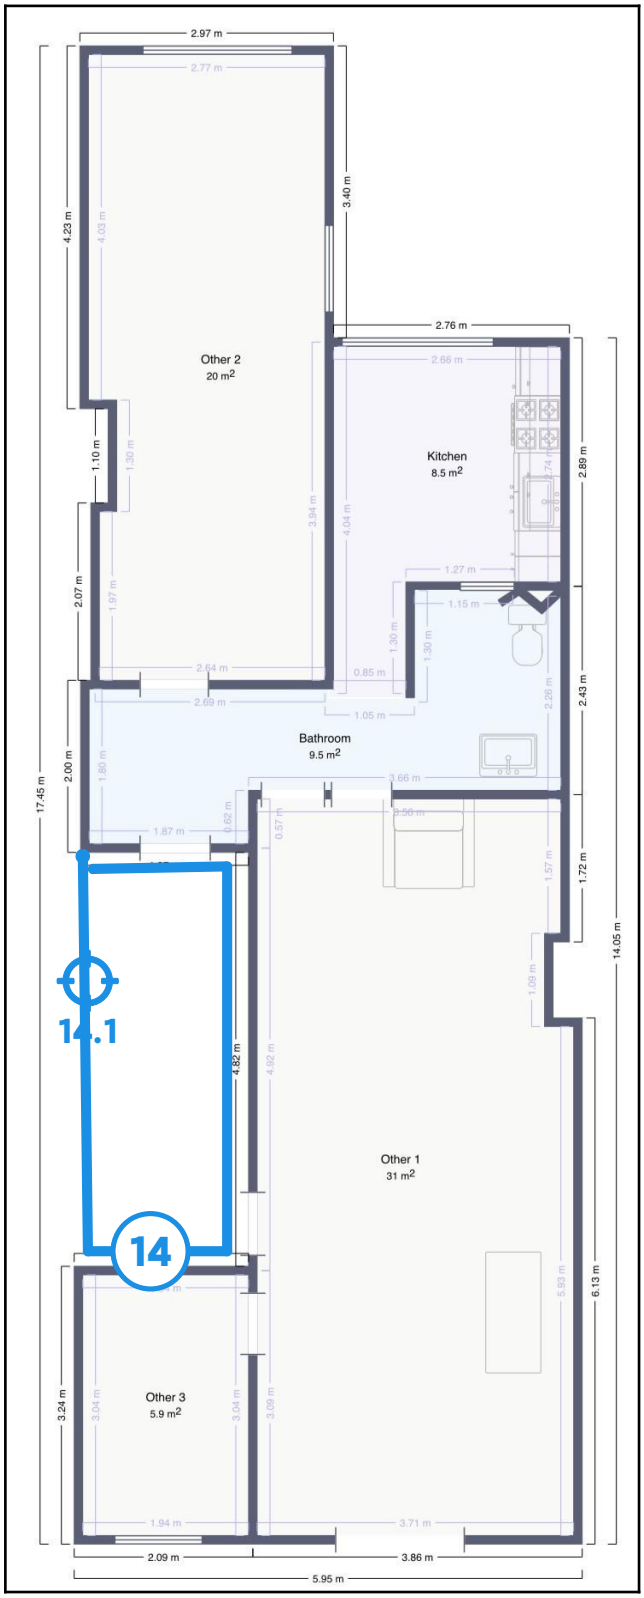
Plan 1.8: Traphal 101

14. Pleisterwerk Traphal	Geen asbest	-
14.1 Code: MM02 Pleister Traphal	Mengmonster	-

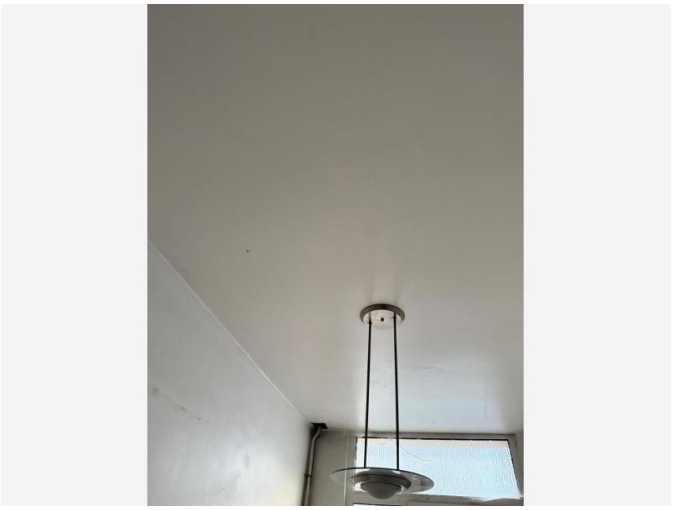
Fiche 7: Plafonds uit niet asbestverdacht materiaal

De plafonds zijn gemaakt van niet-asbestverdachte materialen (bijvoorbeeld laminaat, gyproc, ...), deze toepassingen zijn niet asbestverdacht. We hebben echter niet kunnen vaststellen of er mogelijk asbestverdachte of asbesthoudende materialen achter deze toepassingen aanwezig zijn. Bij renovatie of sloop is het aangeraden om een destructief onderzoek te laten uitvoeren van deze toepassingen.

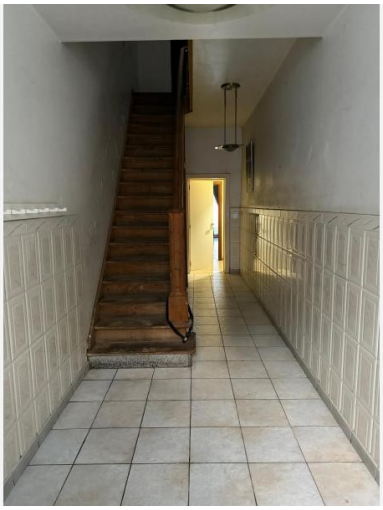
Fiche 12: Pleisterwerk Hal

Geen asbest

#	Type	Referentie	Resultaat
12.1	Mengmonster	MM01 Pleister Hal	Geen asbest
