Asbestinventarisattest

Van Nevelestraat 138/201, 2100 Antwerpen

Attestnummer : **20250925-000246.000**
Uitgegeven op : **25.09.2025**
Geldig tot : **Onbeperkt** (tenzij de toestand wijzigt)

Asbestveilig (maar mogelijk niet asbestvrij)

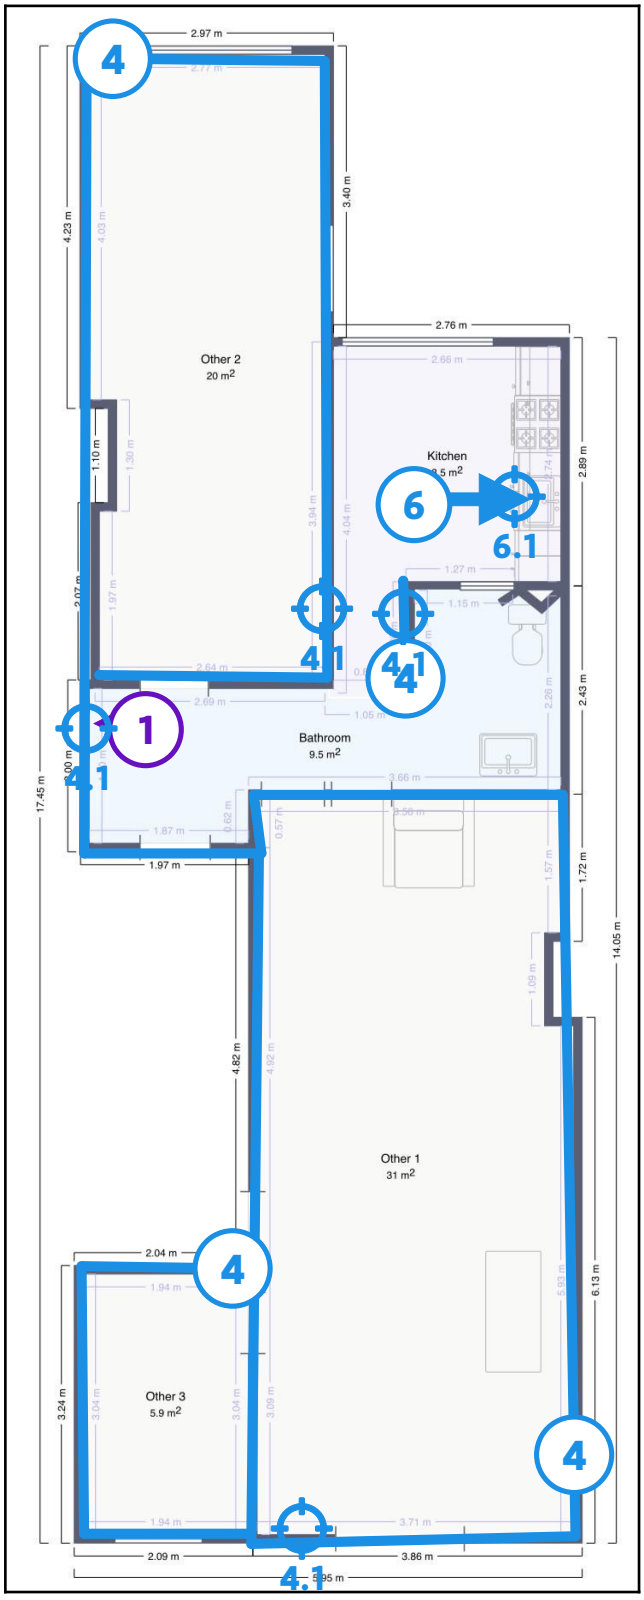
Plan 1.1: App 201

1. Stookketel / Brander	Advies	-
4. Pleisterwerk muren	Geen asbest	-
4.1 Code: MM01 Pleister muren	Mengmonster	-
6. Antidreunplaat wasbak	Geen asbest	-
6.1 Code: MM03 Bitumen antidreun	Puntmonster	-

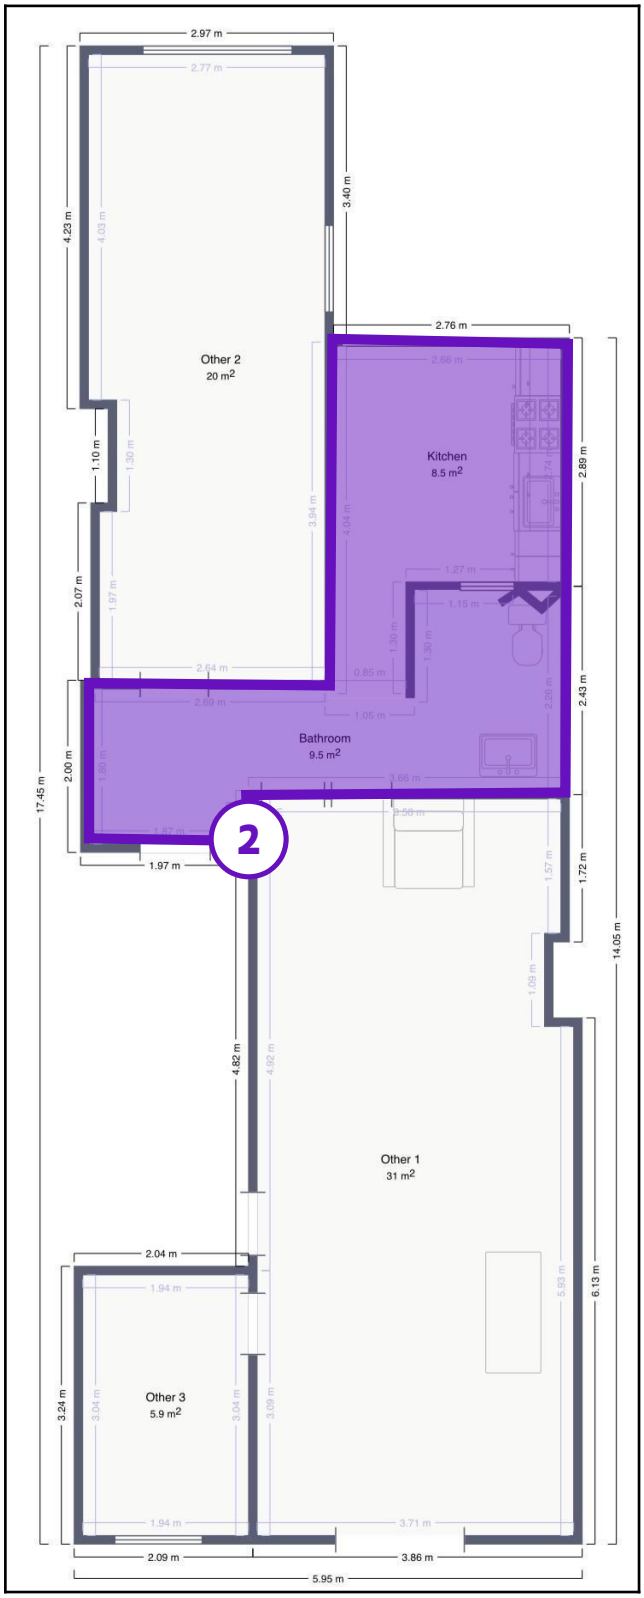
Plan 1.2: App 201

2. Tegellijm Vloertegel	Advies	-

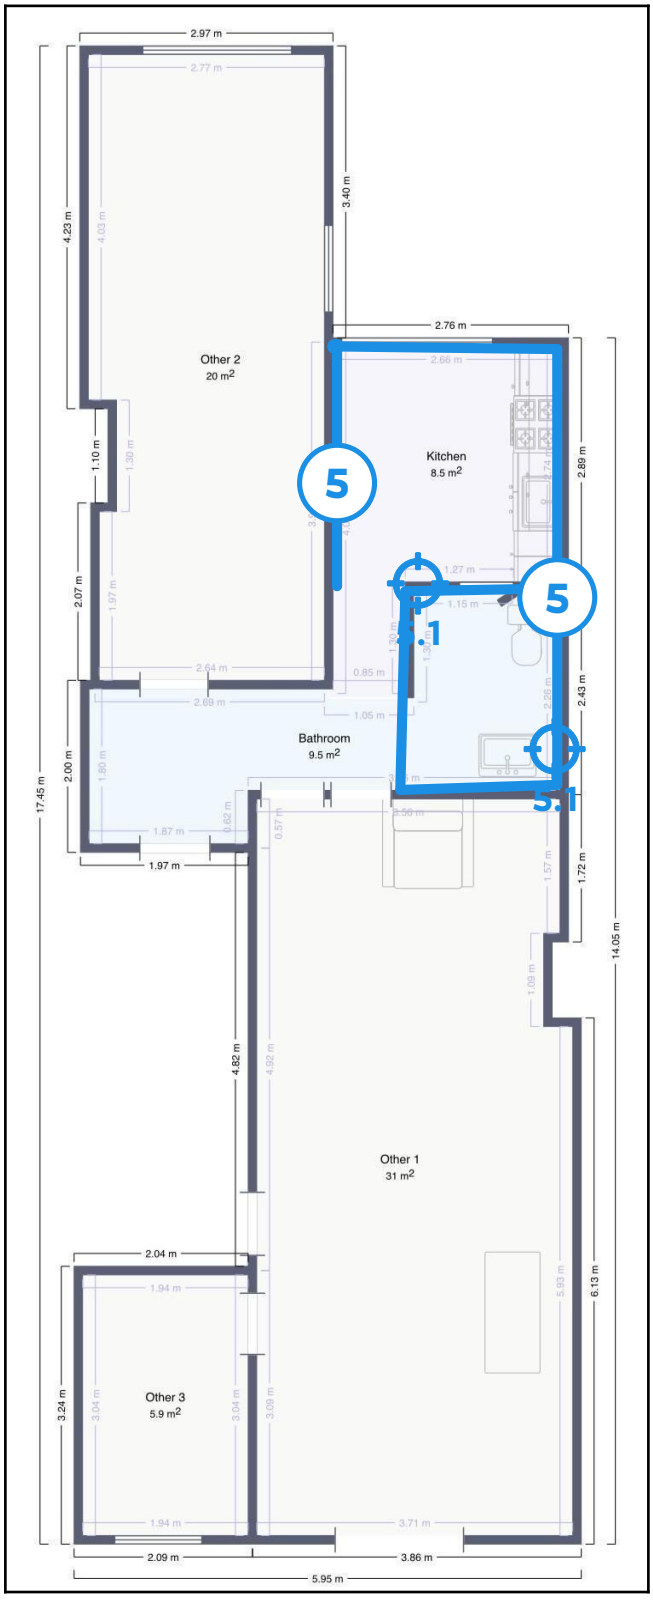
Plan 1.3: App 201

5. Tegellijm	Geen asbest	-
5.1 Code: MM02 Tegellijm	Mengmonster	-

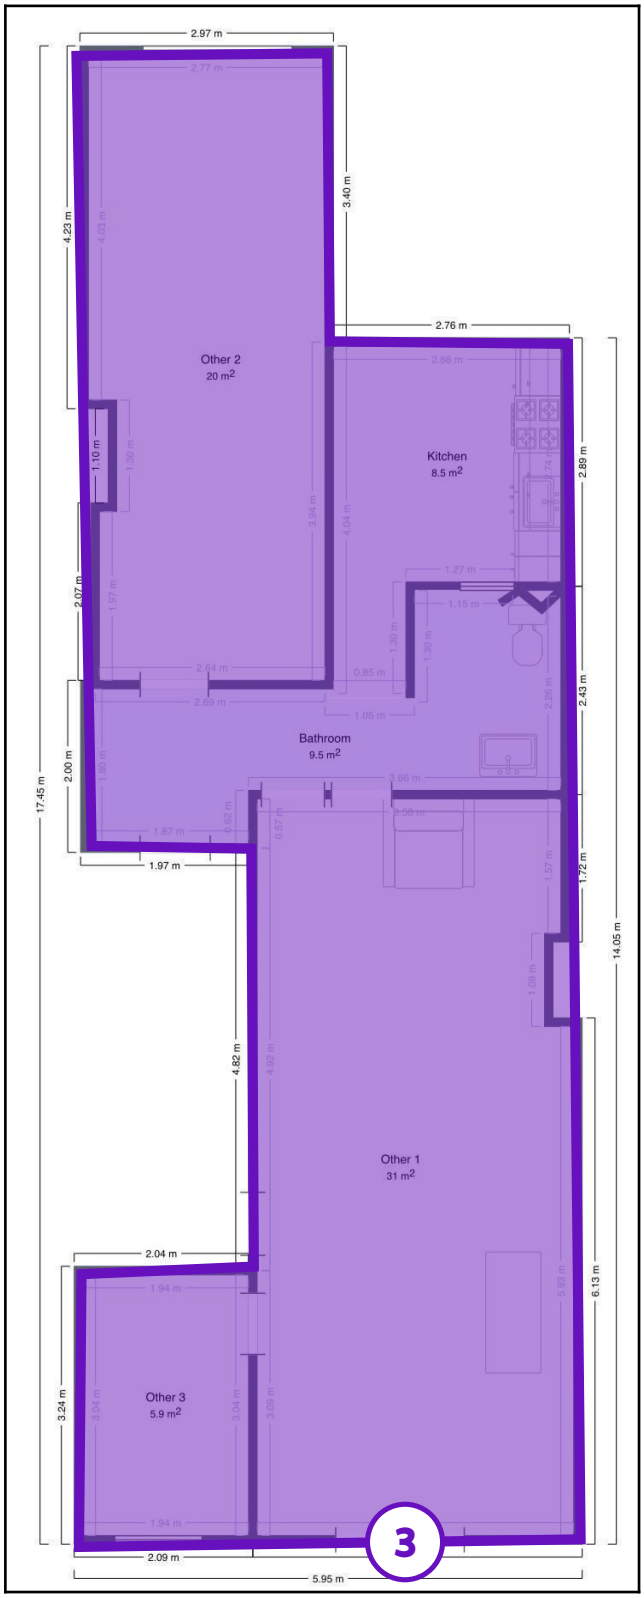
Plan 1.4: App 201

3. Plafonds uit niet asbestverdacht materiaal	Advies	-

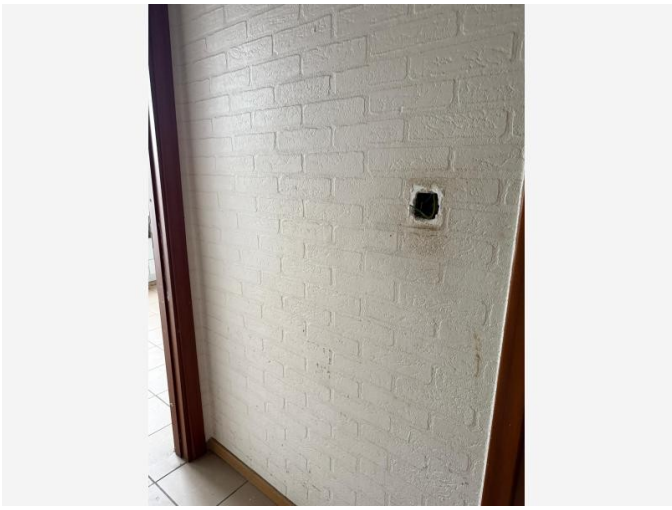
Fiche 4: Pleisterwerk muren

Geen asbest

#	Type	Referentie	Resultaat
4.1	Mengmonster	MM01 Pleister muren	Geen asbest
