Asbestinventarisattest

Van Nevelestraat 138/101, 2100 Antwerpen

Attestnummer : **20250925-000287.000**
Uitgegeven op : **25.09.2025**
Geldig tot : **Onbeperkt** (tenzij de toestand wijzigt)

Asbestveilig (maar mogelijk niet asbestvrij)

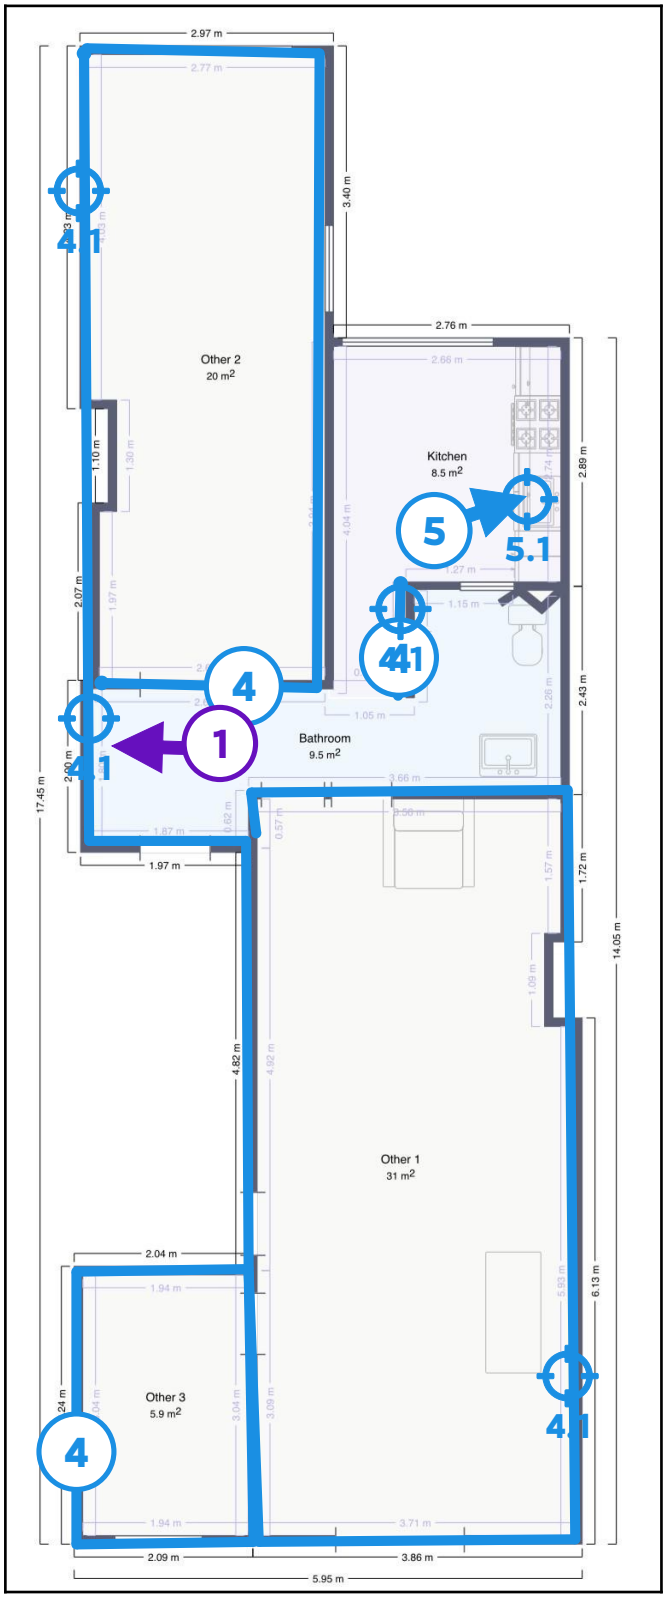
Plan 1.1: App 101

1. Stookketel / Brander	Advies	-
4. Pleisterwerk muren	Geen asbest	-
4.1 Code: MM01 Pleister muren	Mengmonster	-
5. Antidreunplaat wasbak	Geen asbest	-
5.1 Code: MM03 bitumen Antidreun	Puntmonster	-

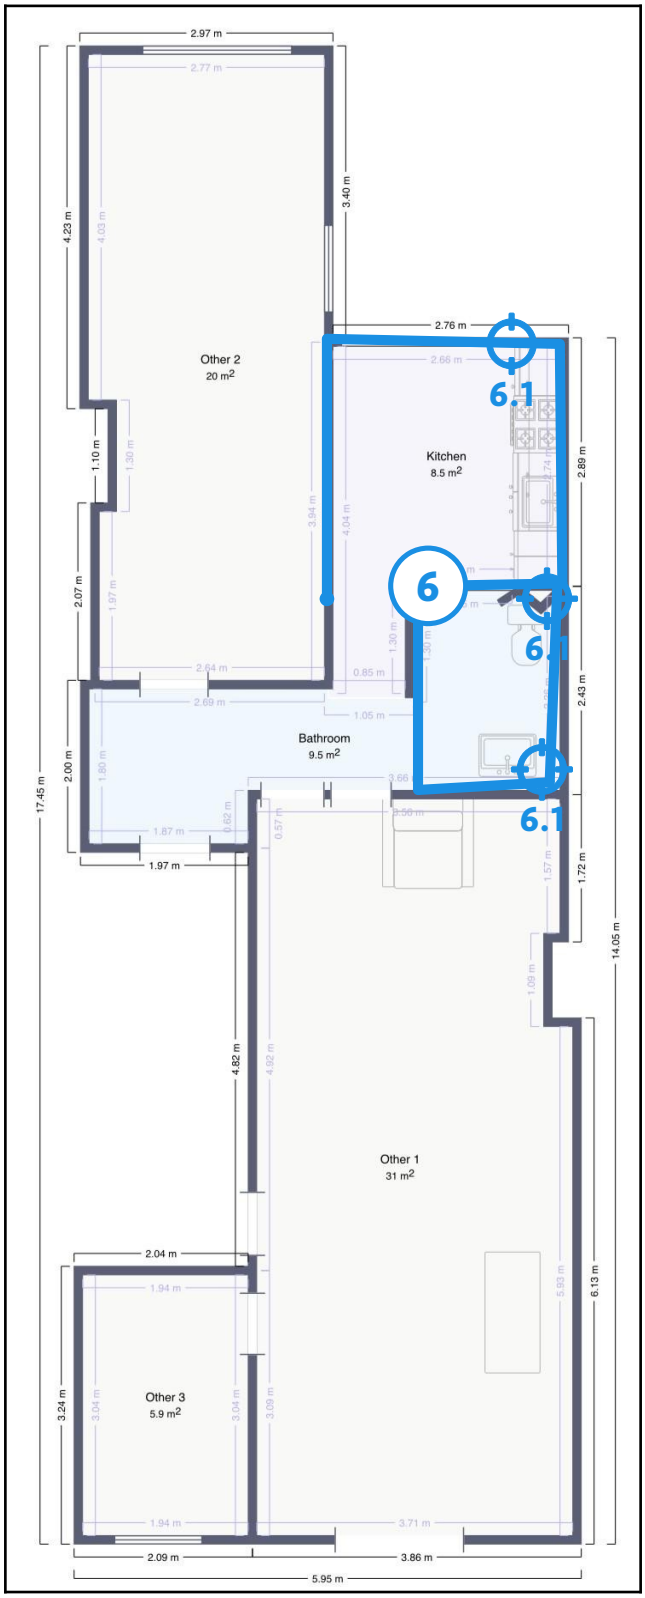
Plan 1.2: App 101

6. Tegellijm	Geen asbest	-
6.1 Code: MM02 Tegellijm	Mengmonster	-

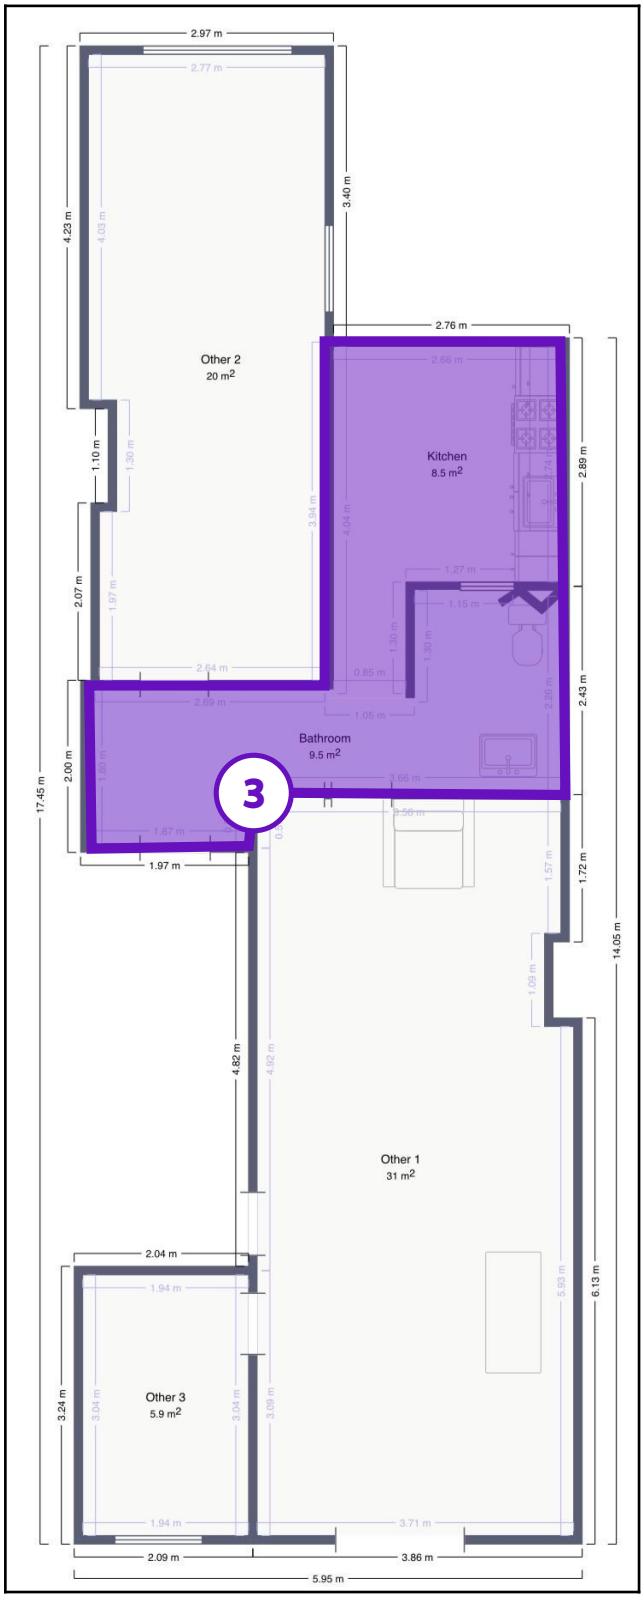
Plan 1.3: App 101

3. Tegellijm Vloertegels	Advies	-

Aanwezigheid van faiencetegels vastgesteld.

Tegellijm is niet waarneembaar, deze kan mogelijks asbesthoudend zijn.

Let op bij het verwijderen van deze tegels.

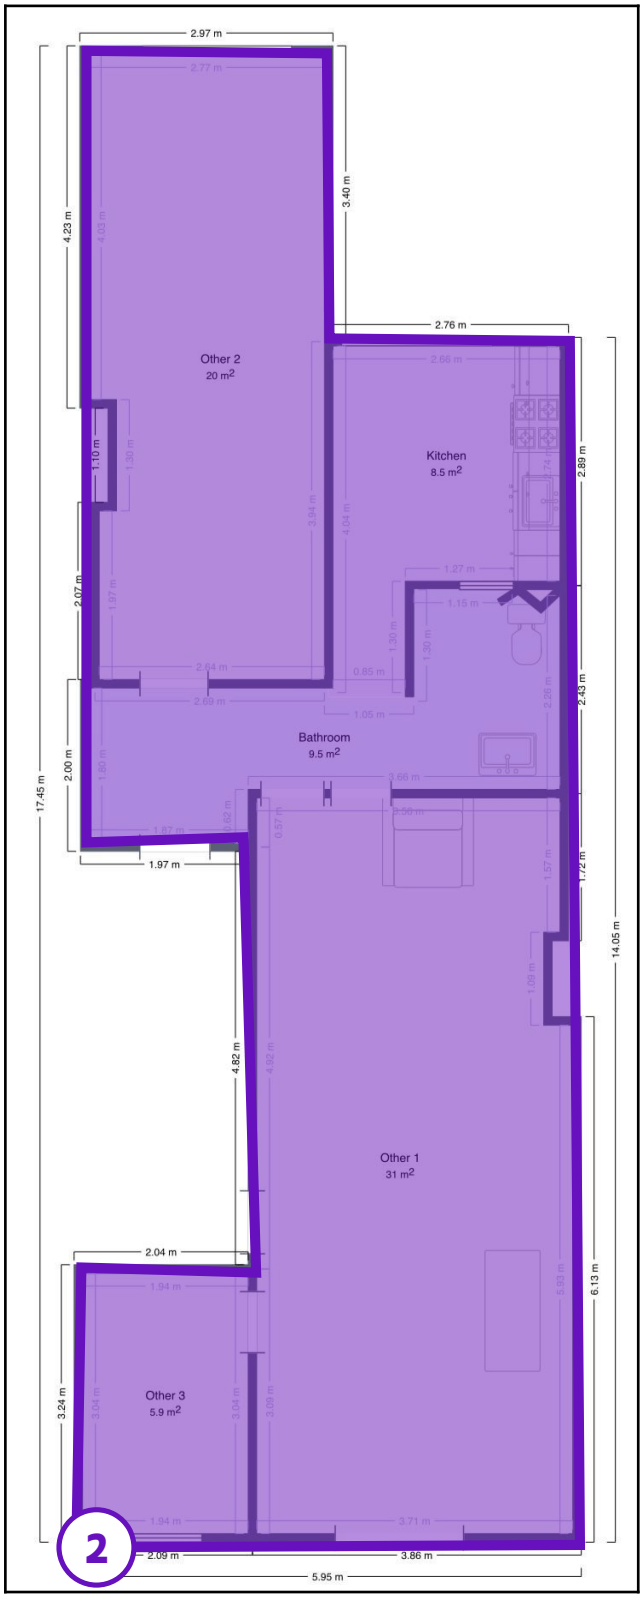
Plan 1.4: App 101

2. Plafonds uit niet asbestverdacht materiaal	Advies	-

De plafonds zijn gemaakt van niet-asbestverdachte materialen (bijvoorbeeld laminaat, gyproc, ...), deze toepassingen zijn niet asbestverdacht. We hebben echter niet kunnen vaststellen of er mogelijk asbestverdachte of asbesthoudende materialen achter deze toepassingen aanwezig zijn. Bij renovatie of sloop is het aangeraden om een destructief onderzoek te laten uitvoeren van deze toepassingen.
